Seguimiento de obras en el proyecto de regeneración de las márgenes del Guadiana, de enero a abril de 2000

ANDRÉS F. SILVA CORDERO

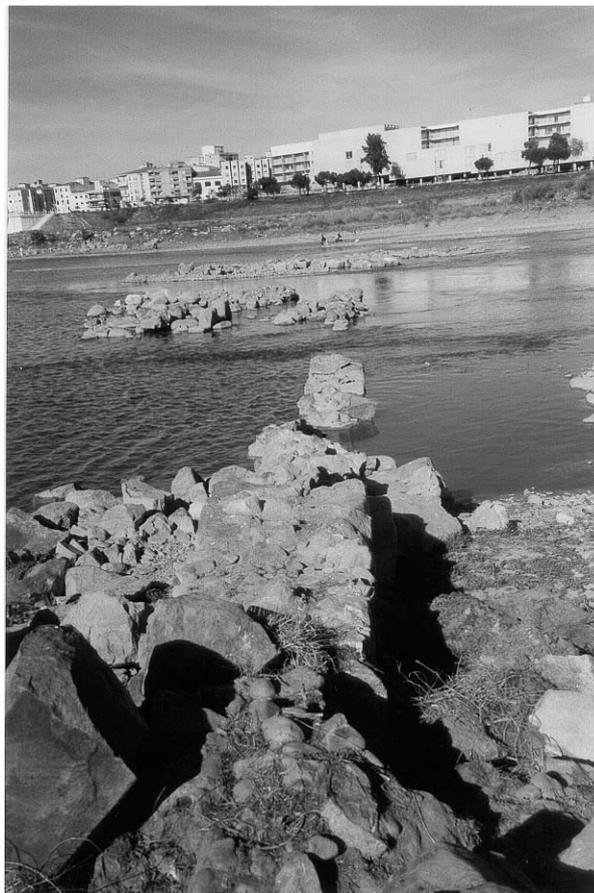
LÁMINA 1

Vista general de los restos del molino.
