# Ampliación al conocimiento del trazado viario romano de Mérida

*Intervención arqueológica en el solar nº 6 de la C/ Lope de Vega*

FÉLIX PALMA GARCÍA

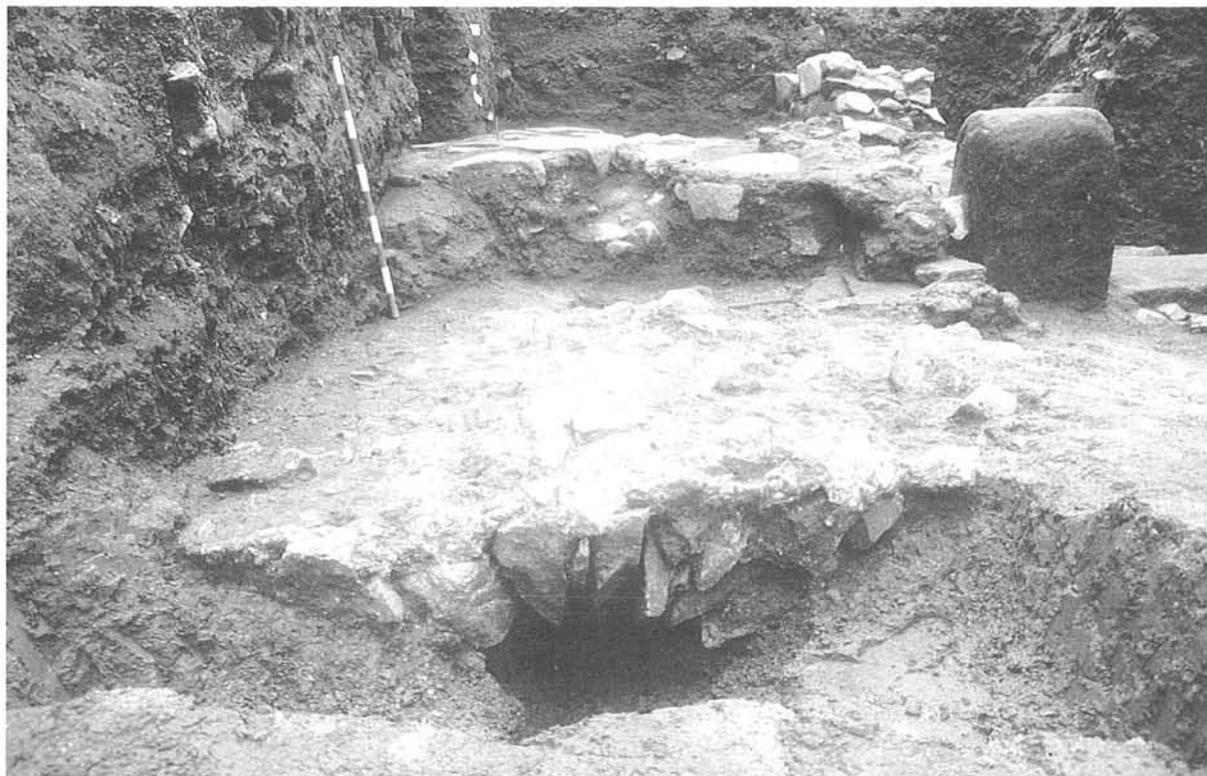
**LÁMINA 3***Cardo minor* (ue. 84) y cloaca (ue130)

Perpendicular a la calzada A2, se documenta la vía ue 84, orientada N-S. No es visible en su totalidad al continuar bajo los perfiles Sur y Este, por lo que desconocemos su anchura exacta (anchura visible: 4,18 m). Está mal conservada, al menos en la mayor parte del tramo excavado, desconociendo la razón de su arrasamiento, quizás el de cantera, como demuestra la masiva presencia de piedras de calzada en los muros de la casa contemporánea. Está realizada, al igual que A2, con grandes lajas de piedras dioritas y cuarcitas, bien aplanadas, con evidentes signos de desgaste e importante desnivel en los laterales para que corriera el agua. Está delimitada al Oeste por el muro A6. Se realiza éste en seco con distintos materiales reutilizados, fundamentalmente piedras, algunas de calzada. De 60 cm de anchura, conserva un alzado de 1,05 m y una gran longitud (Long. visible: 2,5 m). Rematado en un gran sillar de granito (dimensiones: 80 x 57 x 38 cm) hincado verticalmente que, unido a las relaciones estratigráficas, confirman la posterioridad de este paramento respecto a la calzada. Continuaría hacia el Norte pero aparece arrasado por la fosa ue 122, que presenta la misma

Debajo de la calzada, aparece la cloaca ue 130, visible parcialmente al continuar bajo el perfil Este. Con cubierta abovedada, está hecha con piedras de gran tamaño cogidas con argamasa. Por la poca visibilidad, al estar excavada en la roca, resulta difícil conocer sus dimensiones exactas. Externamente aparece cubierta por una capa de argamasa y un compacto relleno de "tosca" picada y restos de ladrillos o tejas machacados. Encima de éstos aparece otro relleno de tierra anaranjada, de unos 15-20 cm, sobre el que se asienta la vía propiamente dicha. El problema que plantea esta cloaca es su interrupción, a
