Trabajo desarrollado por el equipo de Seguimiento de Obras durante 1999

PEDRO DÁMASO SÁNCHEZ BARRERO

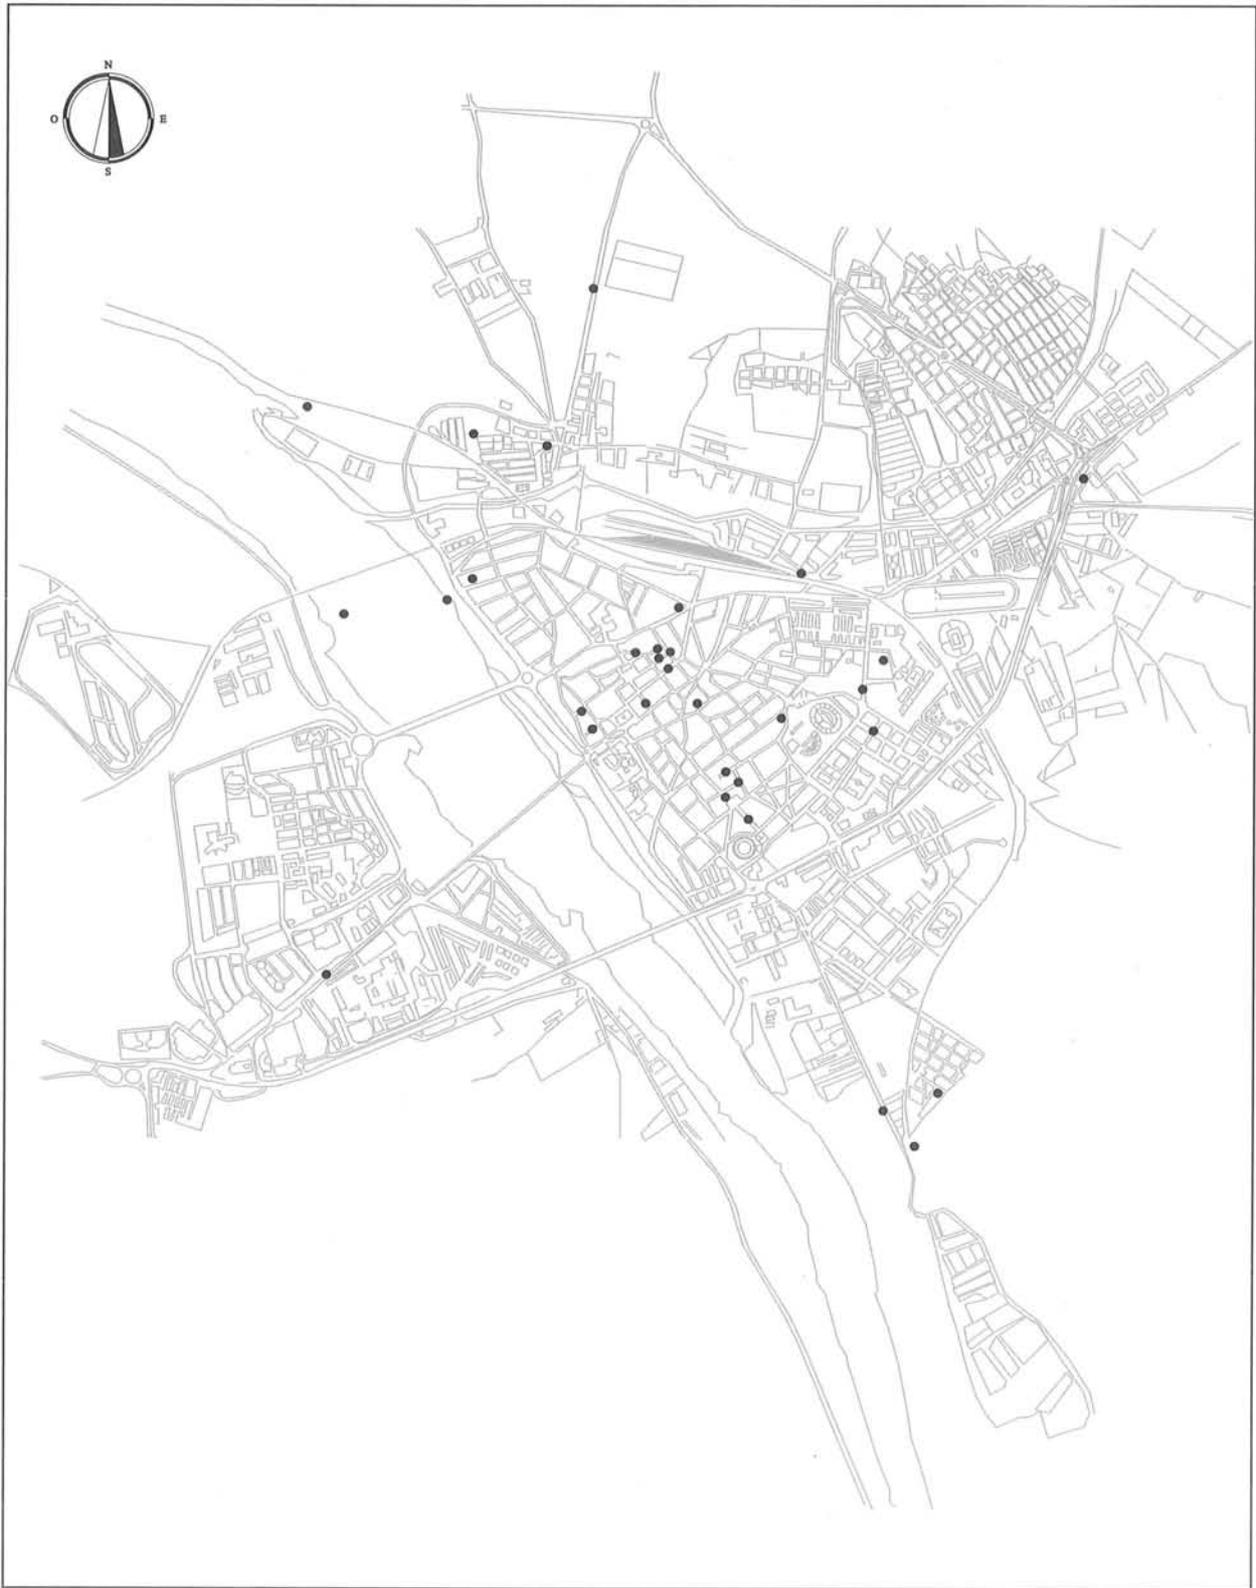
LÁMINA 1

Plano general con todas las intervenciones realizadas en zanjas y Seguimiento de obras de 1999

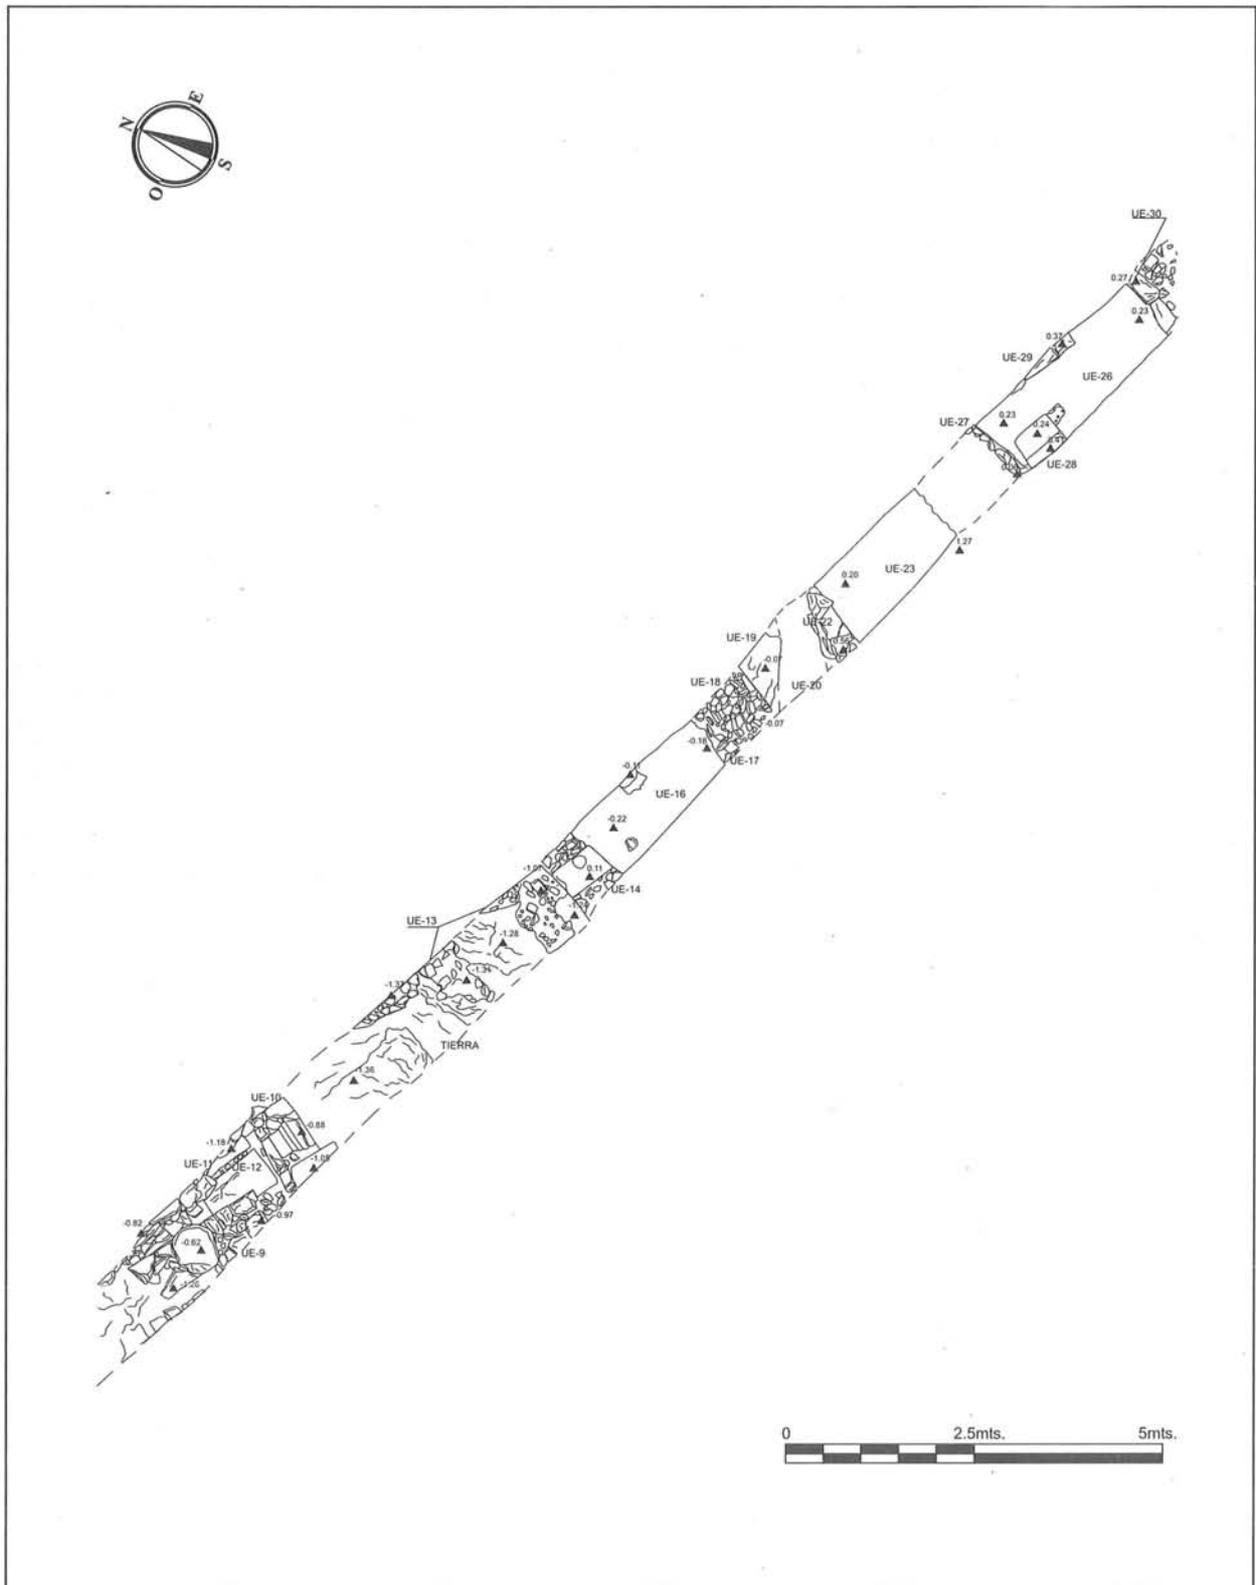
LÁMINA 2

Plano de detalle con estructura (pavimento y muros) de la C/ Calderón de la barca (nº de reg. 2094)

registro 2094), se registró la presencia de pavimentos de mortero hidráulico (*opus signinum*), encuadrables posiblemente en época romana, compartimentados por muros de diferente fábrica (lámina 2), destacando sobre todo uno realizado de mampostería, reforzado en su parte central, con sillares de granito. Todas estas estructuras se adaptaban a la topografía de la ladera del cerro de San Albín aterrazándose, existiendo unas diferencias de cotas que oscilaban entre los 70 cm, en las proximidades de la Plaza de Pizarro, hasta los 2,10 m en la confluencia con la calle Lope de Vega.

Las estructuras verticales, muros o fosas, se revisten con geotextiles o poliuretano expandido que impide filtraciones y asegura una conservación adecuada en casos en los que de antiguo se había producido una rotura, tal y como sucedió en la calle Pedro María Plano, Calderón de la Barca o Travesía de Pizarro.

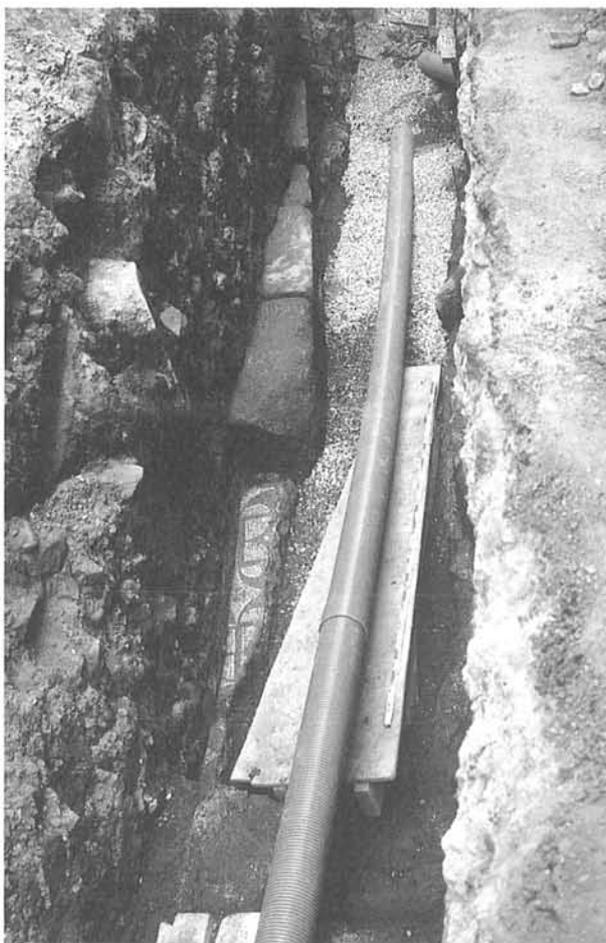
**LÁMINA 3**

Vista general de la intervención en C/ Pedro Mº Plano
(nº de registro 2151)

En la calle Pedro María Plano (nº de registro 2151), entre las filtraciones de las aguas residuales de las viviendas vecinas, pudimos registrar restos de un pavimento musivo con figuras geométricas de teselas bícromas (blancas y negras), que había sido cortado

por la tubería antigua, alterando todos los estratos (lámina 3). También se pudo observar como la fosa de cimentación de una estructura de sillares de granito lo había cortado, y cuya funcionalidad no pudimos precisar ya que, como siempre sucede, se metía en el perfil derecho de la zanja. Hacia el lado oeste se exhumaron pavimentos de mortero hidráulico y muros de buena factura, aunque el reducido tamaño de la zona intervenida no nos permitió confirmar las relaciones físicas entre ellos.

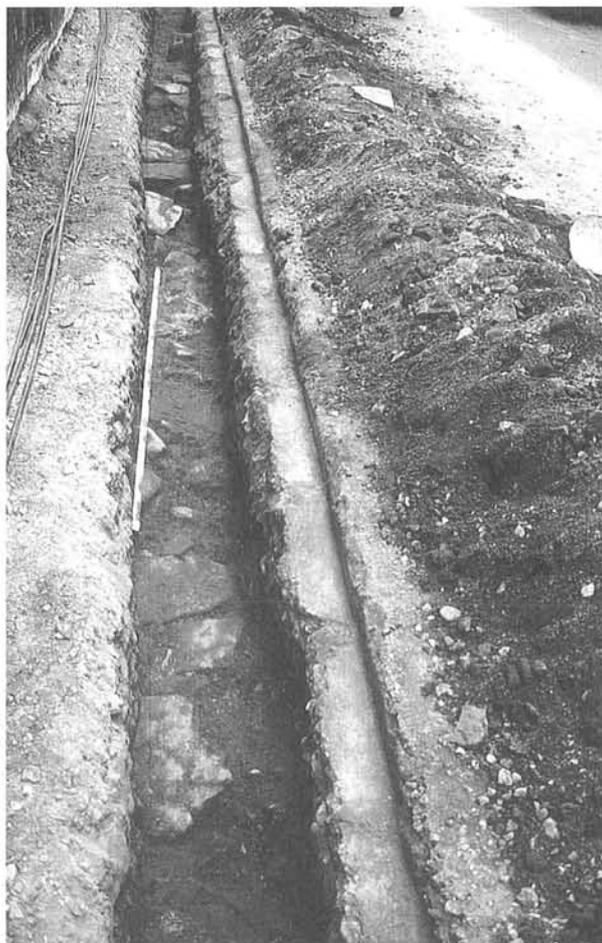
**LÁMINA 4**

Calzada documentada en la C/ Braille
(nº registro 2123)

Otra zona donde se realizaron numerosas actuaciones en zanjas es el espacio comprendido entre la calle Félix Valverde Lillo y calle Braille. En esta última (nº de registro 2123), en la acera izquierda y a escasa profundidad, se abrió una acometida para una instalación eléctrica, documentándose más de 20 m de un *decumanus minor*, ubicado parte de él bajo las

medianeras de las casas, no pudiendo por ello documentar su anchura total (lámina 4). Esta vía intramuros coincide con el trazado propuesto por Mateos (Mateos, 1998: 233).

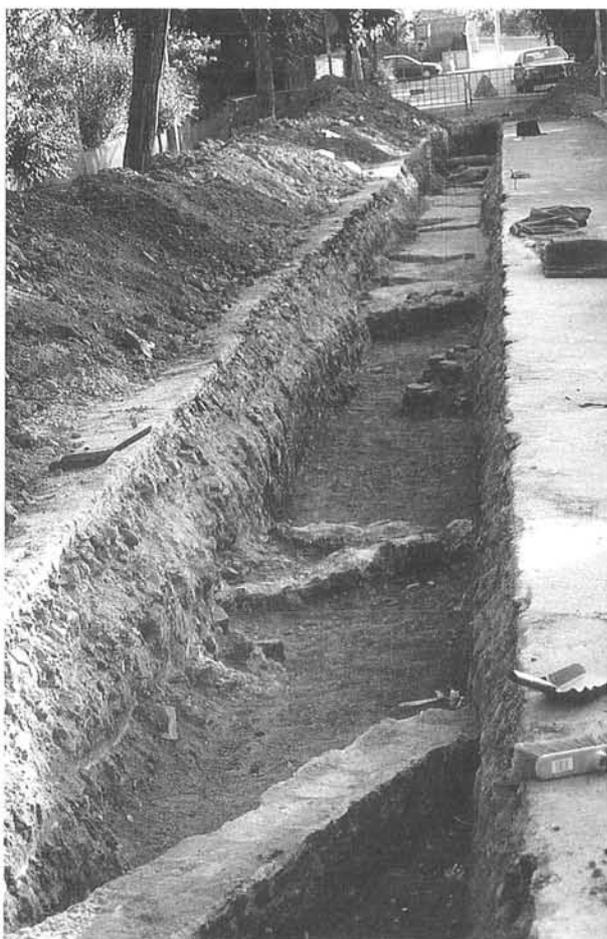
LÁMINA 5

Vista general de la intervención en Bda. de la República Argentina (n° de registro 2184)

las acometidas de aguas residuales dieron unos resultados similares a los publicados el año anterior (Sánchez Barrero, 2000: 414), es decir, pavimentos de mortero hidráulico, ladrillo o mosaico (lámina 5) amortizado por niveles de escombros donde se excavaron, con posterioridad, tumbas con inhumaciones que no poseen ningún tipo de depósito funerario.

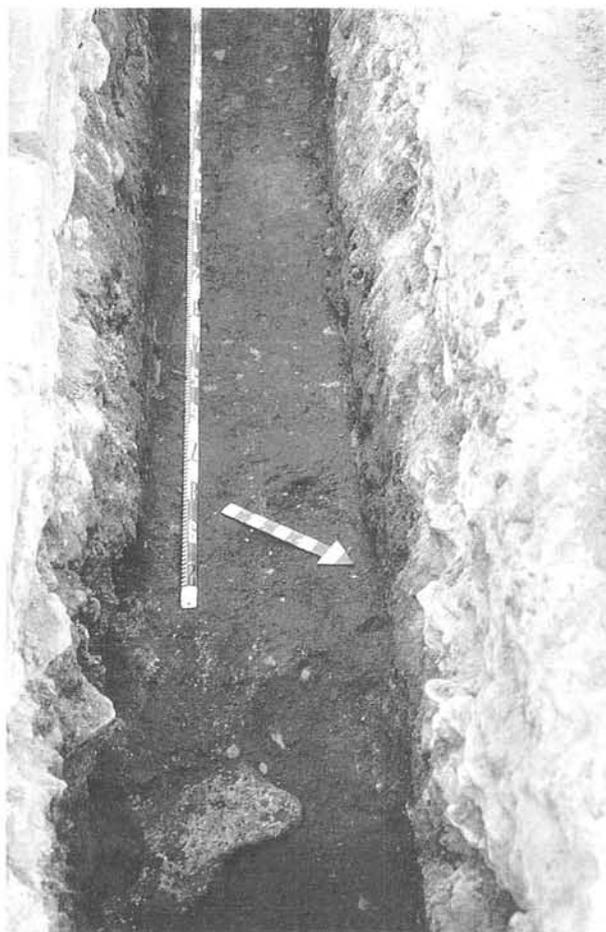
LÁMINA 6

Vista general de la intervención en la Avda. de las Abadías (n° de registro 2152) (preparado de camino)

caminos realizados, en su parte superior, por tierra apisonada muy compacta y cantos de río medianos y pequeños. Estas vías extramuros (lámina 6) se sitúan en la Avenida de las Abadías (nº de registro 2152) que estaría en relación con la calzada documentada al lado de la llamada “Alcantarilla romana”. La otra, ubicada en la Ronda de los Eméritos (nº de registro 2198), parece tomar una dirección Norte-Sur.

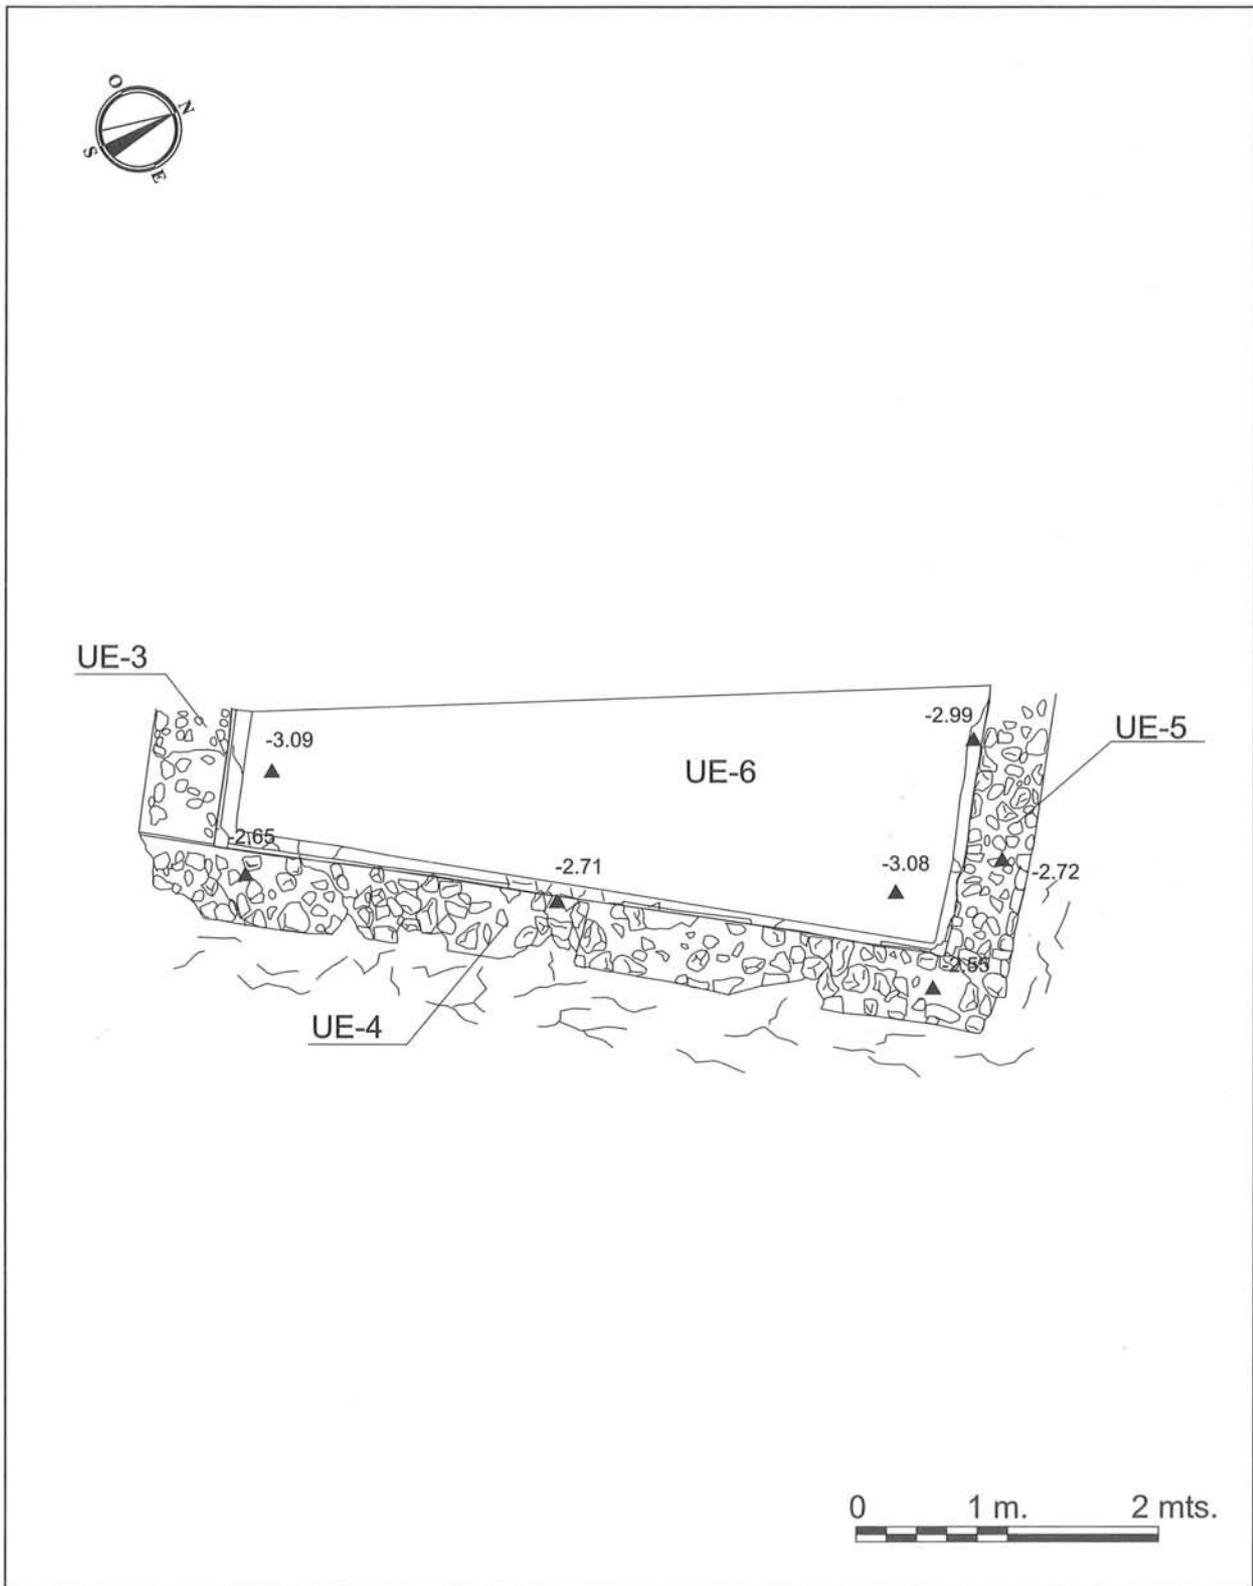
LÁMINA 7

Plano de la estructura de mortero hidráulico en la Bda. de las Tres Casas (n° de registro 2219)

También hay que destacar otras intervenciones como la de la Barriada de las Tres Casas (nº de registro 2219), con la presencia de una estructura pavimentada con mortero hidráulico (lámina 7), muy próxima a la intervención realizada en 1996 en el Vial Calle Anas (Sánchez-Alba, 1998: 211). Otra, en las proximidades de la Barriada de Plantonal de la Vera, donde se localizó un nuevo tramo de la calzada ya documentada (Sánchez Barrero, 2000: 438). Una tercera intervención se llevó a cabo en la Barriada de Santa Catalina (nº de registro 2197), con fragmentos de muro de *opus caementicium* registrados cerca del *Xenodochium*, aunque de difícil filiación cronológica, ya que la zanja de 60 cm de anchura no nos permitió documentar la verdadera entidad de estas estructuras.

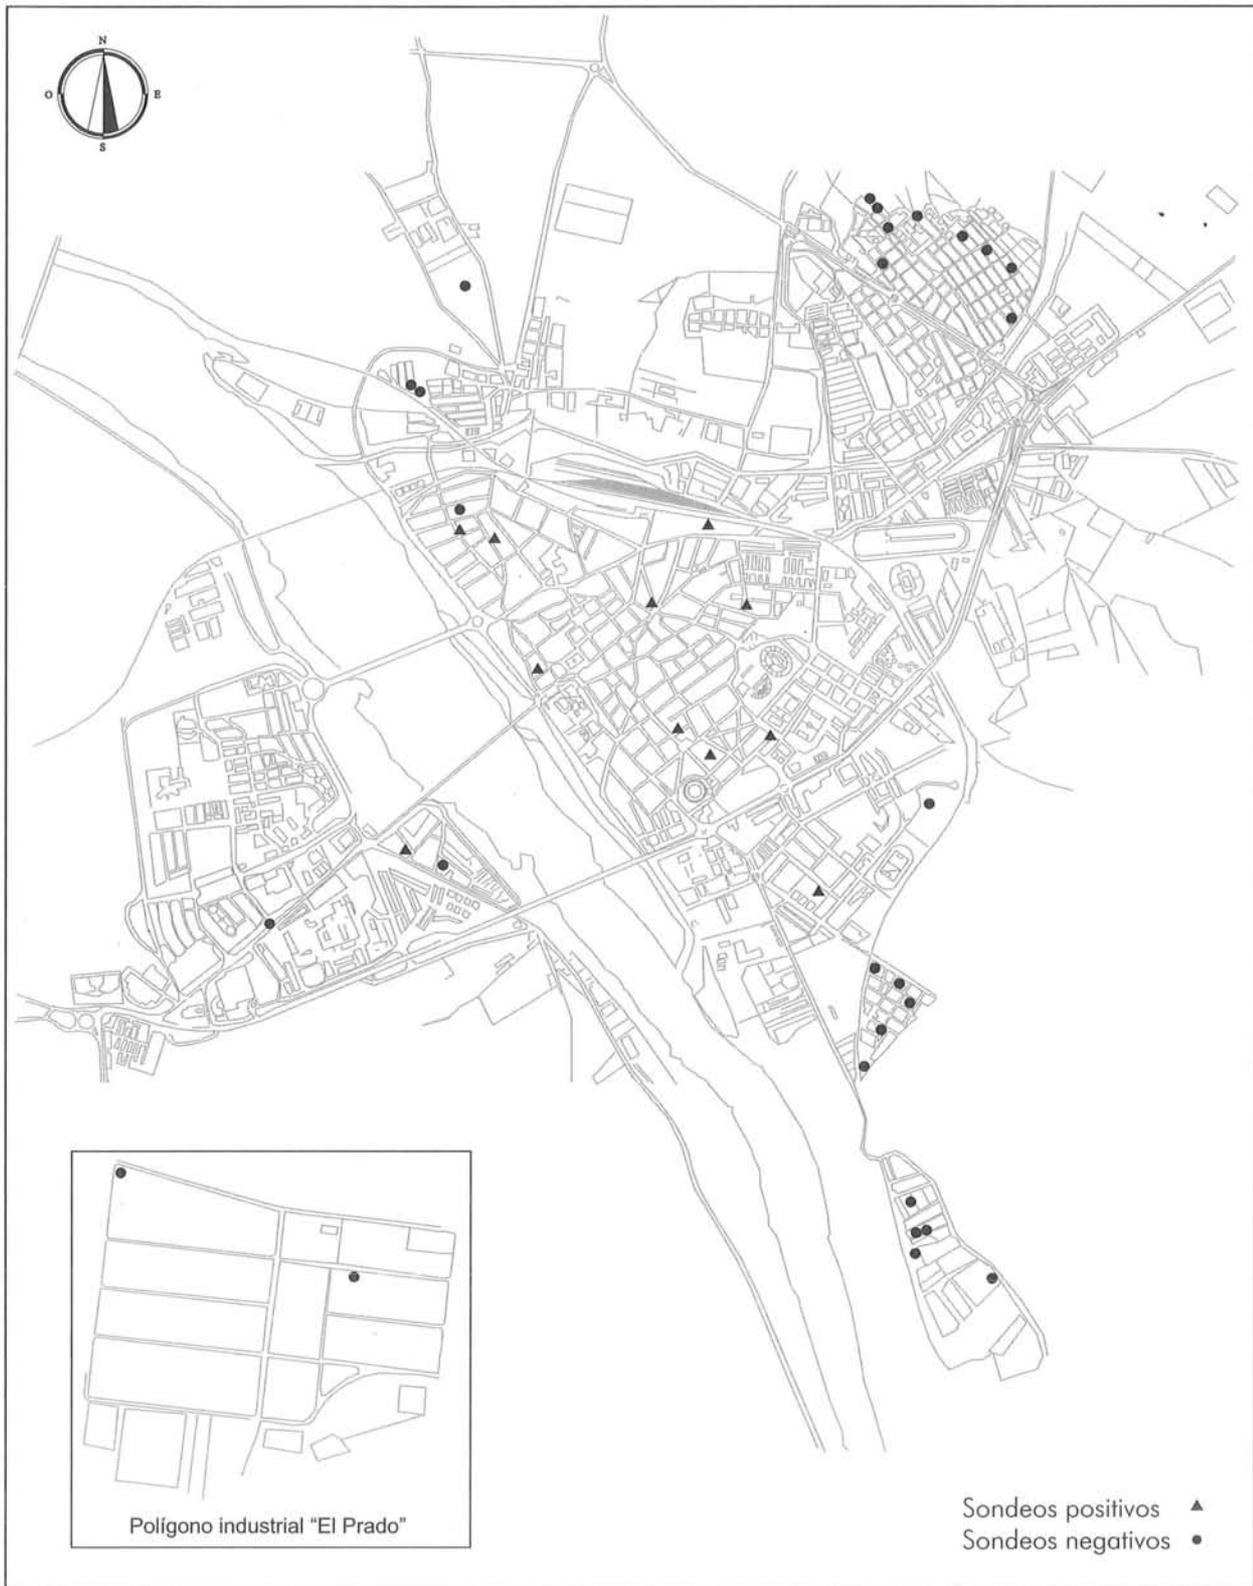
LÁMINA 9
Plano general de los sondeos realizados en 1999

En este año se han realizado más de cuarenta sondeos en el núcleo urbano y término municipal. Estos nos han permitido seguir delimitando zonas positivas con asentamiento humano o zonas negativas donde no lo ha habido (Márquez, 1997: 209). El área negativa se centra en la Barriada de San Juan, donde el 100% de sondeos ha resultado negativo. Por contra, otras zonas donde tradicionalmente no aparecían restos, la Barriada de San Antonio, están dando nuevos datos sobre un área de enterramientos musulmana, centrada en la calle Huerta, con estructuras realizadas con material reaprovechado (tégulas o mármol) (Sánchez Barrero, 1997: 158 y Sánchez Sánchez, 2001: e.p).
