Origen de una plaza medieval cristiana que se convirtió en plazuela

Intervención arqueológica realizada en la plaza de Sto. Domingo (Mérida)

FICHA TÉCNICA

Nº Intervención: 7018.

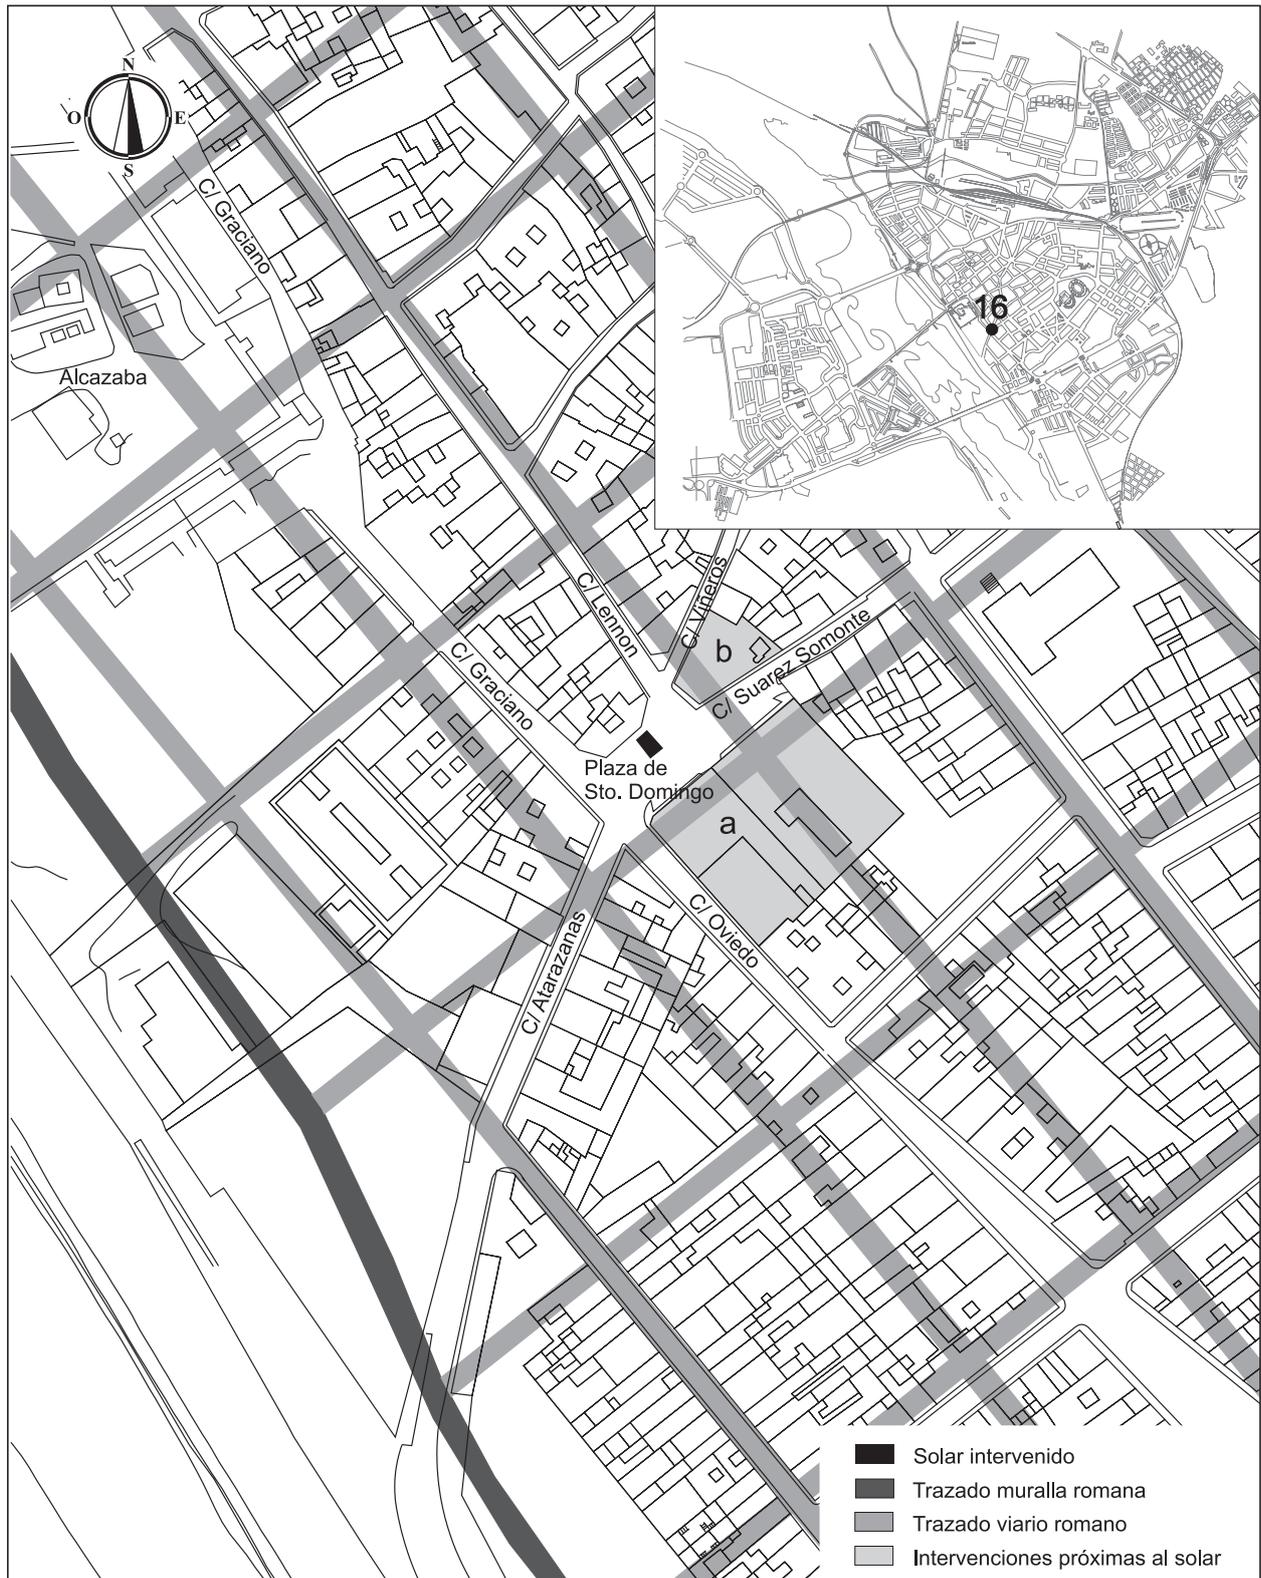
FIGURA 1

Plano de situación y contextualización

Los trabajos arqueológicos se plantearon con el objetivo de recabar datos sobre la creación de la plaza de Sto Domingo (fig. 1) y confirmar o desestimar el trazado de la muralla y de un posible foso medieval de la medina. Nunca antes se había excavado con criterios arqueológicos en este espacio público. Para la etapa romana y tardoantigua se preveían contextos domésticos pero las dudas que pretendíamos aclarar tenían que ver con el pasado medieval. Los interrogantes abiertos eran ¿cuándo se conforma este espacio público?, ¿fue zona limítrofe de la Mérida medie-

El corte se planteó en frente de la fachada del convento de Sto. Domingo (fig. 1-a) y en línea recta respecto al edificio de la Caja de Ahorros de Badajoz (fig. 1-b), donde teníamos noticia oral de la aparición de un gran corte (en el sótano se advierte en las estructuras romanas desaparecidas y que seccionan la calzada allí conservada) que podía ser indicio del trazado del foso medieval. No obstante, en principio, nos hallamos en un punto de la ciudad que siempre fue intramuros, también durante la etapa islámica más tardía (fig. 2). La extensión del corte abarcaba unos 30 m² (fig. 3), por delante del bar Salas, tan ancho como su fachada y con 6 m de longitud desde el acerado hacia el interior de la plaza, respetando la

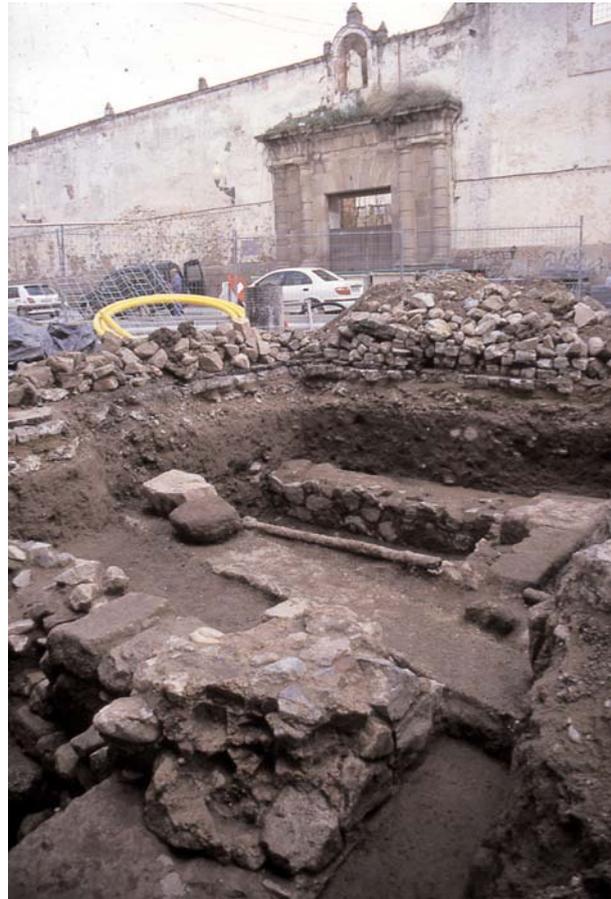
FIGURA 3

Vista general del corte, con la fachada de Sto Domingo detrás

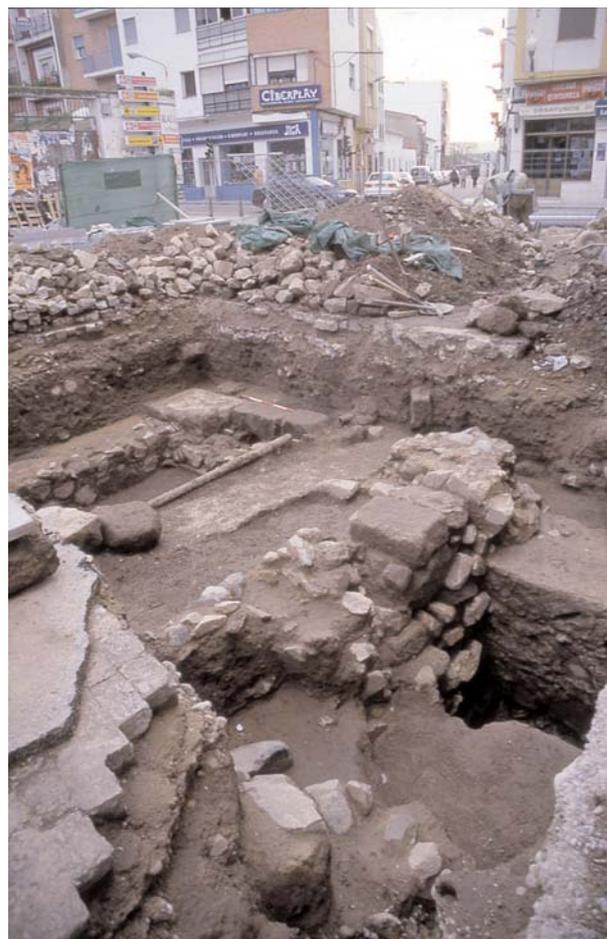
FIGURA 5

Visión general del corte (en primer plano, a la izquierda, las últimas pavimentaciones de la "plazuela")

Se registraron un total de 33 unidades estratigráficas, englobadas la mitad de ellas en 6 actividades (lo reducido del corte impidió aglutinar a otras unidades). La potencia de la excavación alcanzó 1,70 m de profundidad hasta el firme rocoso. Las estructuras de tipo doméstico son de época romana e islámica (fig. 4), con una significativa ausencia de estructuras de habitación desde el siglo XIII a nuestros días que delatan la creación y la vigencia de la “plazuela” (fig. 5).

No había recrecidos de nivelación mediante sucesivos pisos de tierra, sino que bajo la superficie comentada, perteneciente al nivel de suelo de la plaza medieval cristiana, se hallaron diversos muros (fig. 7) a la misma rasante de amortización (ue 23) y un estrato uniforme (ue 16) formado por tierra procedente del derrumbe de los tapiales, fragmentos de adobes y cascotes de teja curva que cubrían el nivel de suelo de tierra batida de tres estancias hasta la altura conservada de los muros, con una potencia en torno a 70 cm (fig. 5 y 8). La presencia abundante de piedras de

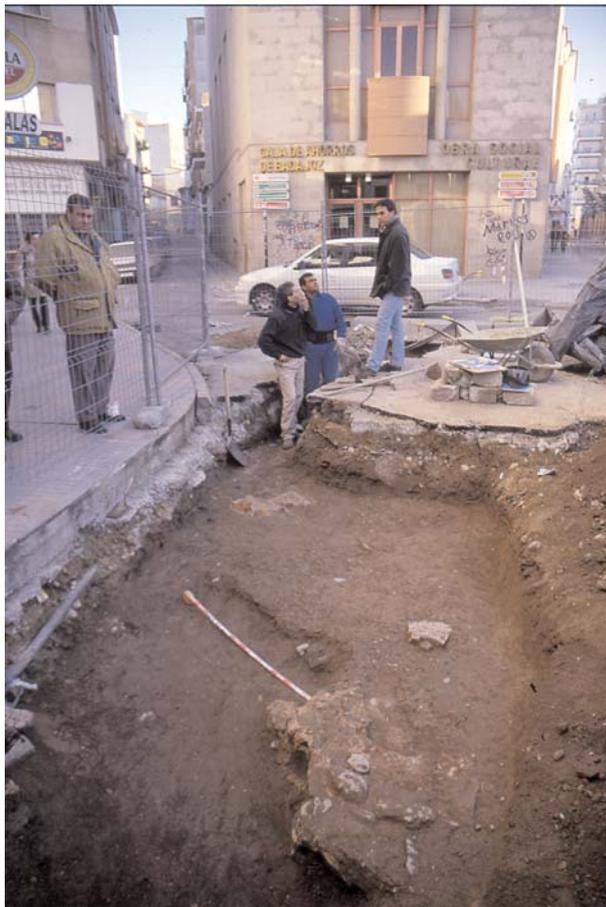
FIGURA 6

Nivel de tránsito medieval cristiano

batida (ue 5), que había sido el primer nivel de tránsito de este espacio al aire libre (fig. 6). A ras de este nivel de suelo afloraban muy someramente algunas piedras, que al proseguir la excavación se revelaron pertenecientes a muros y sin rastro alguno del foso que se preveía localizar.

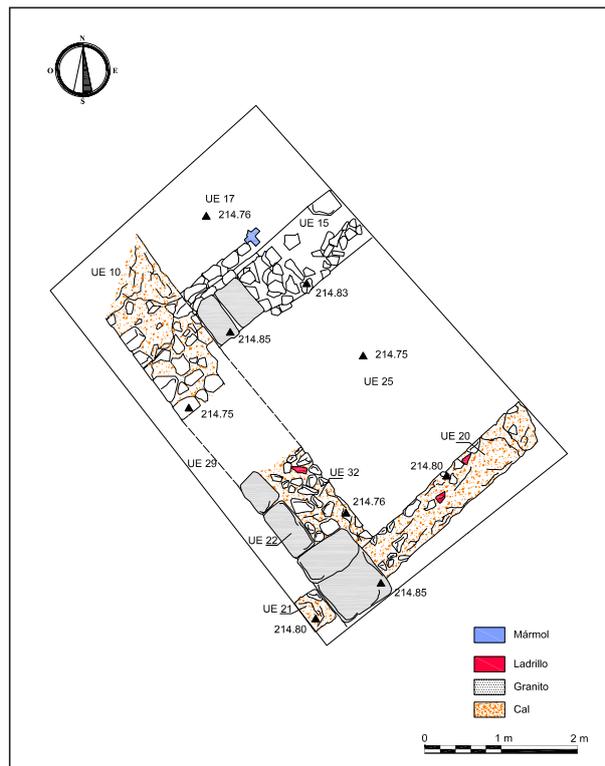
FIGURA 7

Habitaciones islámicas reaprovechando estructuras romanas

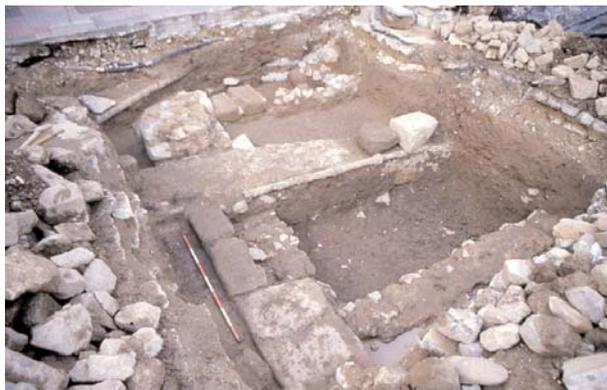
FIGURA 8

Estructuras de habitación islámicas (suelos de tierra batida, paredes de nueva fábrica y muros romanos reutilizados)

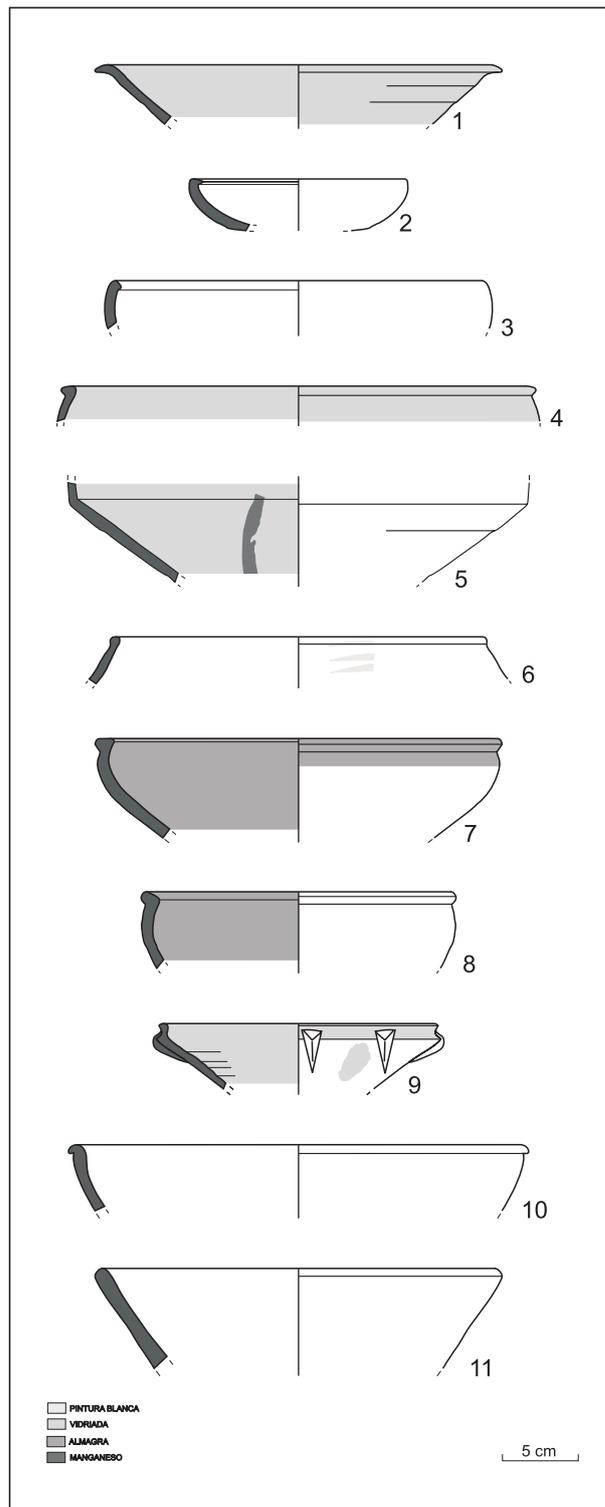
FIGURA 9

Materiales de la ue 16 (s. XIII): vajilla (ataifores y jofainas) 1-12, 2-14, 3-13, 4-11, 5-1; olla 6-32; cazuelas 7-59, 8-35, 9-36, 10-34 y 11-33

De la unidad ue 16 se han inventariado cincuenta y nueve piezas, casi todas cerámicas (fig. 9, 10 y 11), con una presencia notable de vidriados en atafiores con anillo solero, perfiles diferentes (cuerpo carenado o curvo) y decoración interior con líneas de manganeso. En otras piezas de la vajilla, en los barreños y en alguna cazuela el tratamiento superficial interior

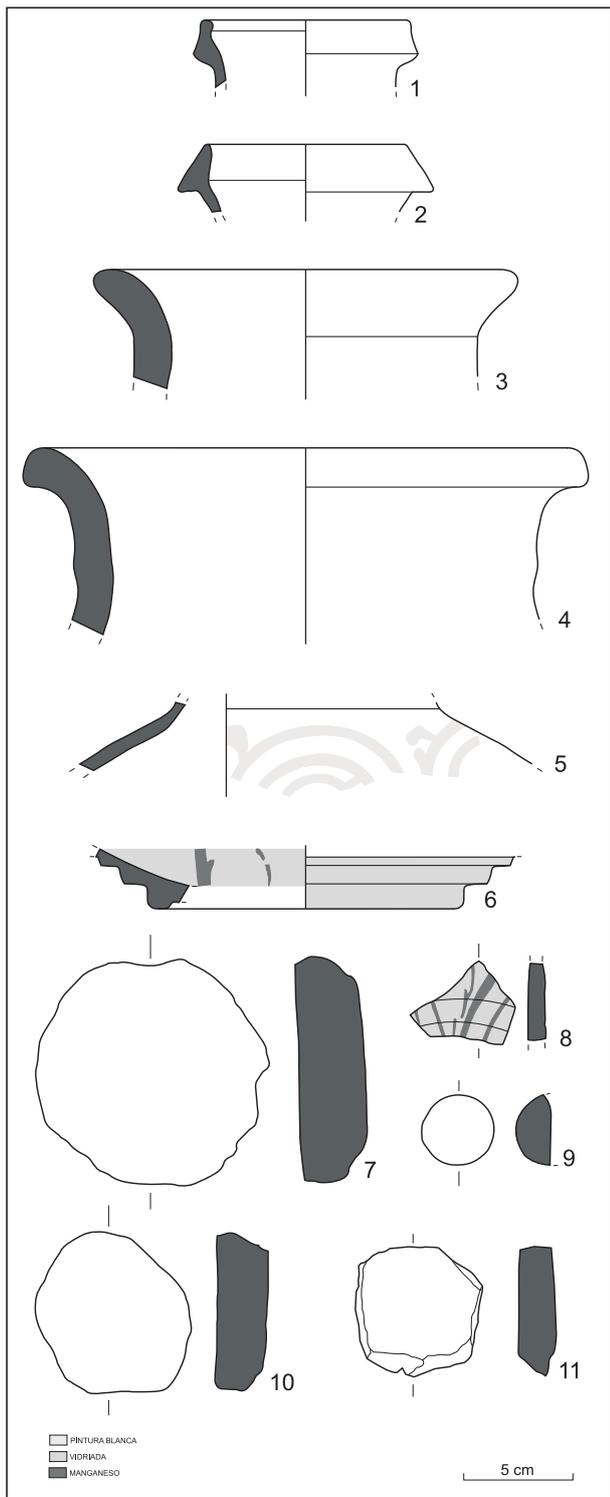
FIGURA 10

Materiales de la ue 16 (s. XIII): cántaros 1-27, 2-26 y 5-24; tinaja de agua 3-49; anafre 4-39; atajifores con trazos de manganeso 6-7 y 8-9; bola 9-51; tapaderas discoidales de piedra 7-52, 10-54 y 11-53

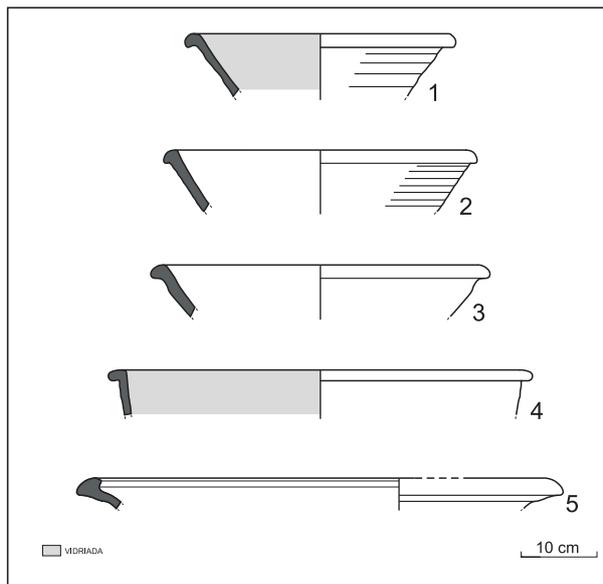
FIGURA 11

Materiales de la ue 16 (s. XIII): barreños (1-47, 2-45, 3-42, 4-41) y baño (5-46)

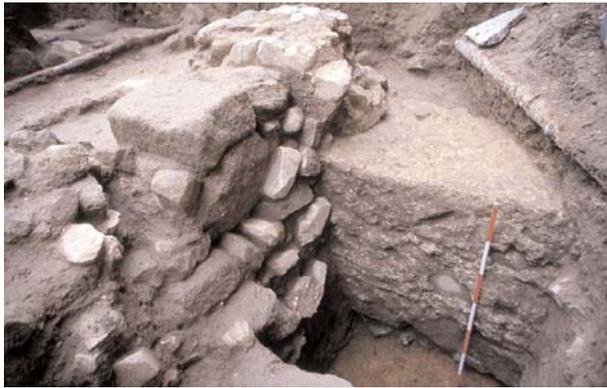
FIGURA 12

Nivel más profundo de ocupación emiral, reutilizando el muro romano

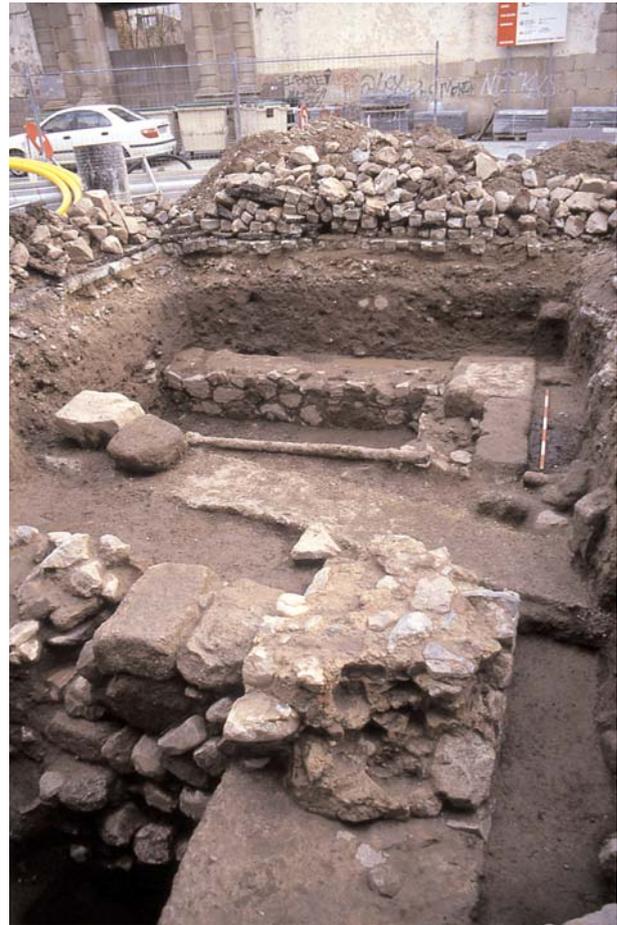
FIGURA 13

Detalle del muro romano con 1 m de grosor ue 10

Al terminar la excavación supimos que el grueso muro romano (fig. 13) tenía 58 cm de alzado más 1,27 m de cimentación hasta la tosca, donde su asiento era de bolos de río. Presenta en la zona alzada una roza continua de 8 cm de ancho (ue 31) que no podemos explicar, y otro rebaje para crear un poyete (ue 32), acaso indicios de reutilización tardoantigua o ya islámica que no podemos precisar por falta de materiales asociados a estas superficies.

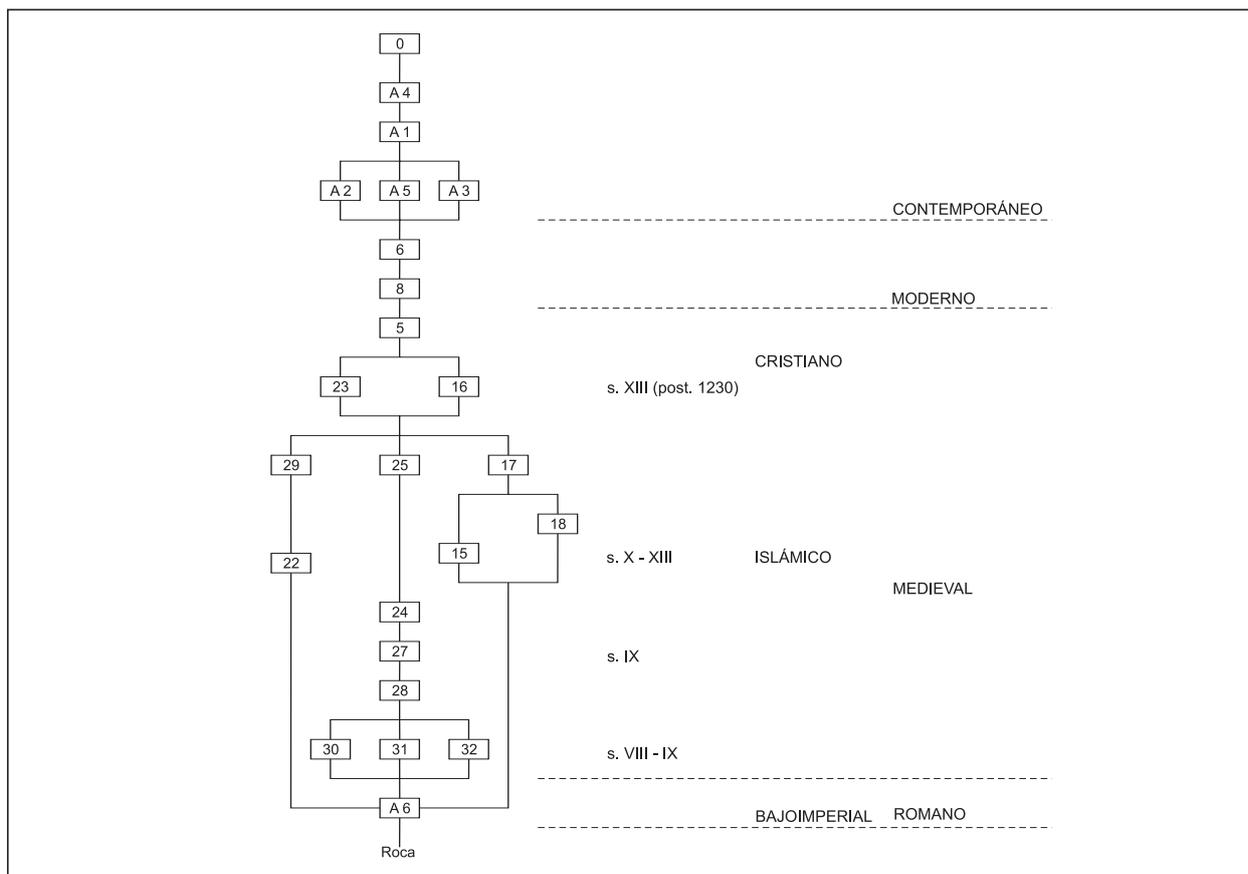
FIGURA 15

Diagrama de unidades y actividades

Aquí dimos por concluidas las pesquisas, cuya secuencia se plasma en el diagrama estratigráfico (fig. 15). La plazuela se había creado sobre un espacio ocupado por viviendas desde la época romana a la islámica. Para nuestra sorpresa, la potencia del subsuelo de la plaza
