EXCAVACIONES ARQUEOLÓGICAS

MEMORIA 11

*Excavaciones Arqueológicas en Mérida 2005, Memoria 11
(Mérida excav. arqueol. 2005)*

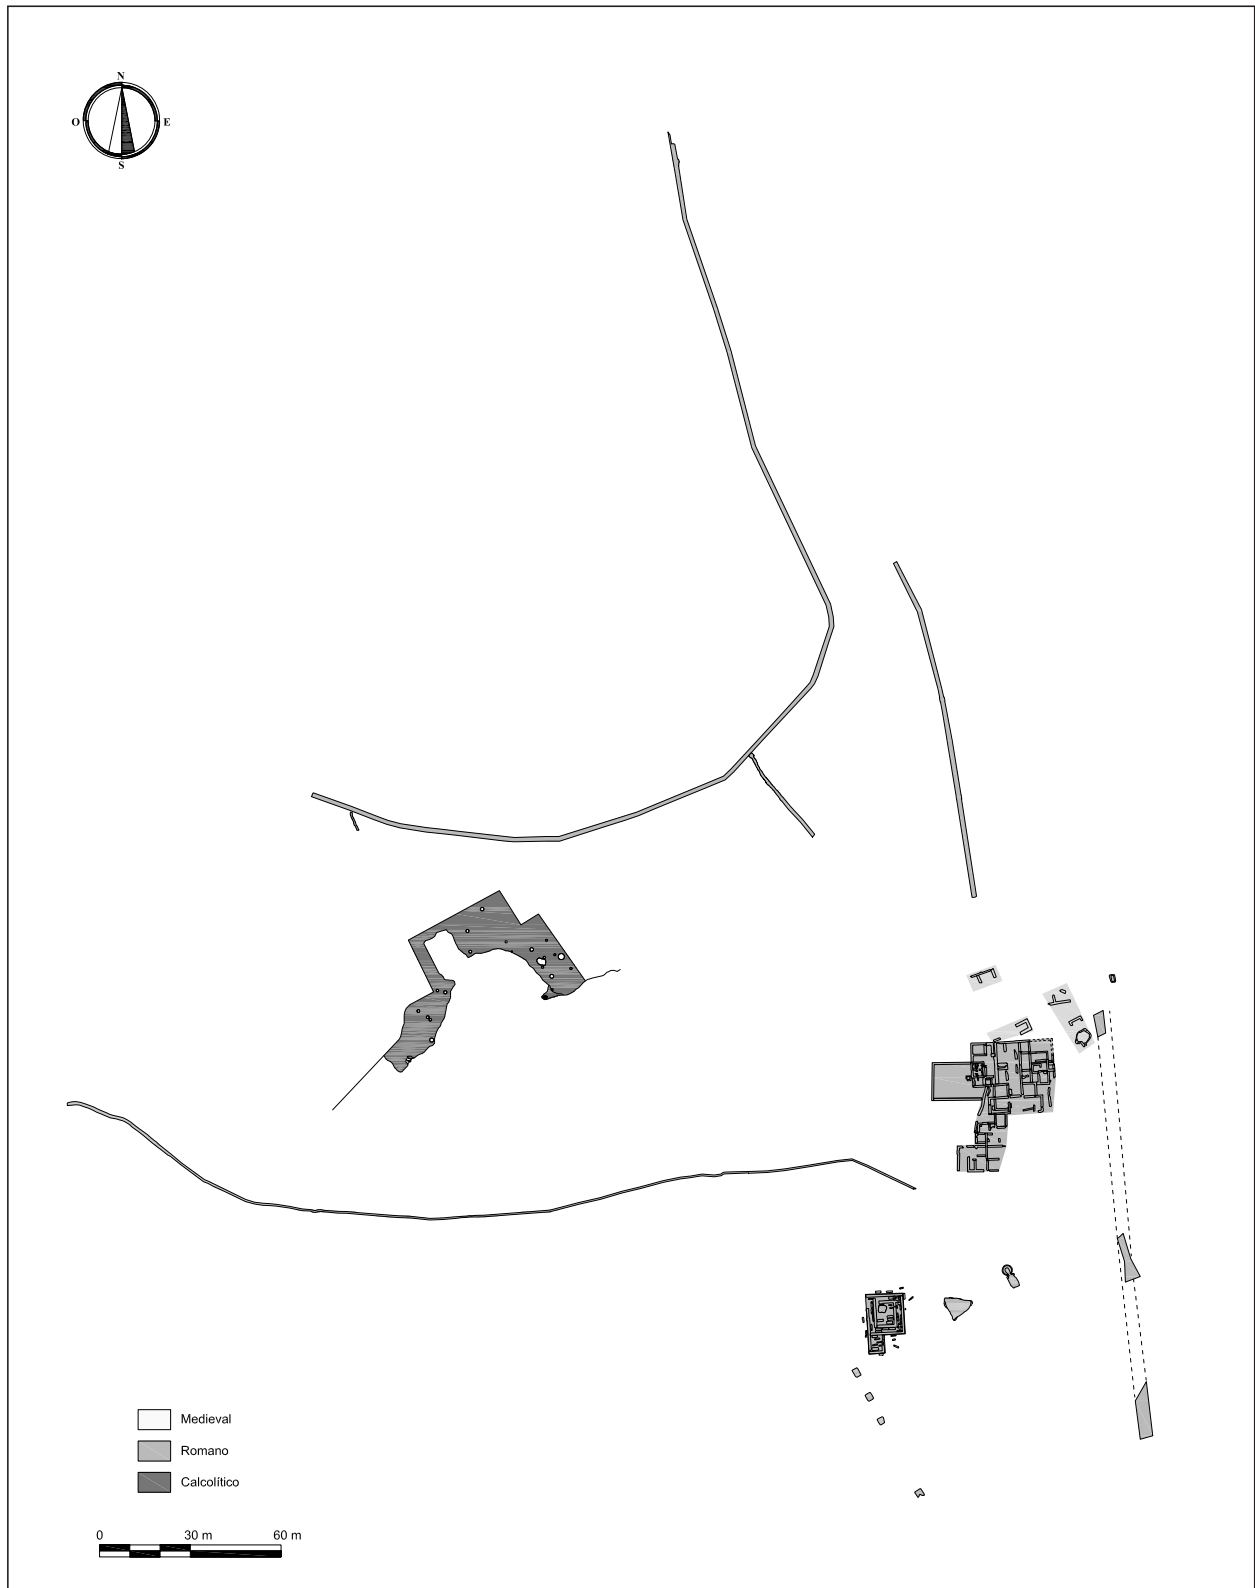
FIGURA 4

Plano diacrónico de los restos hallados en el solar.

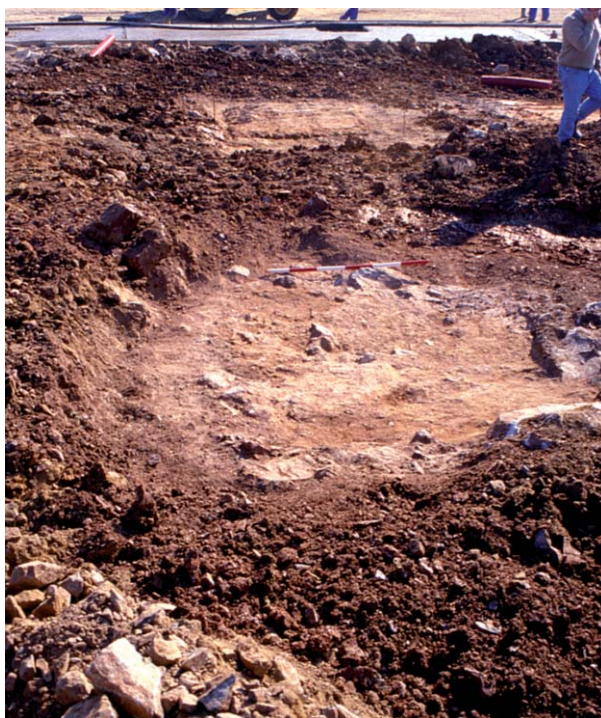
FIGURA 5

Dos de los pilares de hormigón detectados en el solar y que bajan en dirección SE.

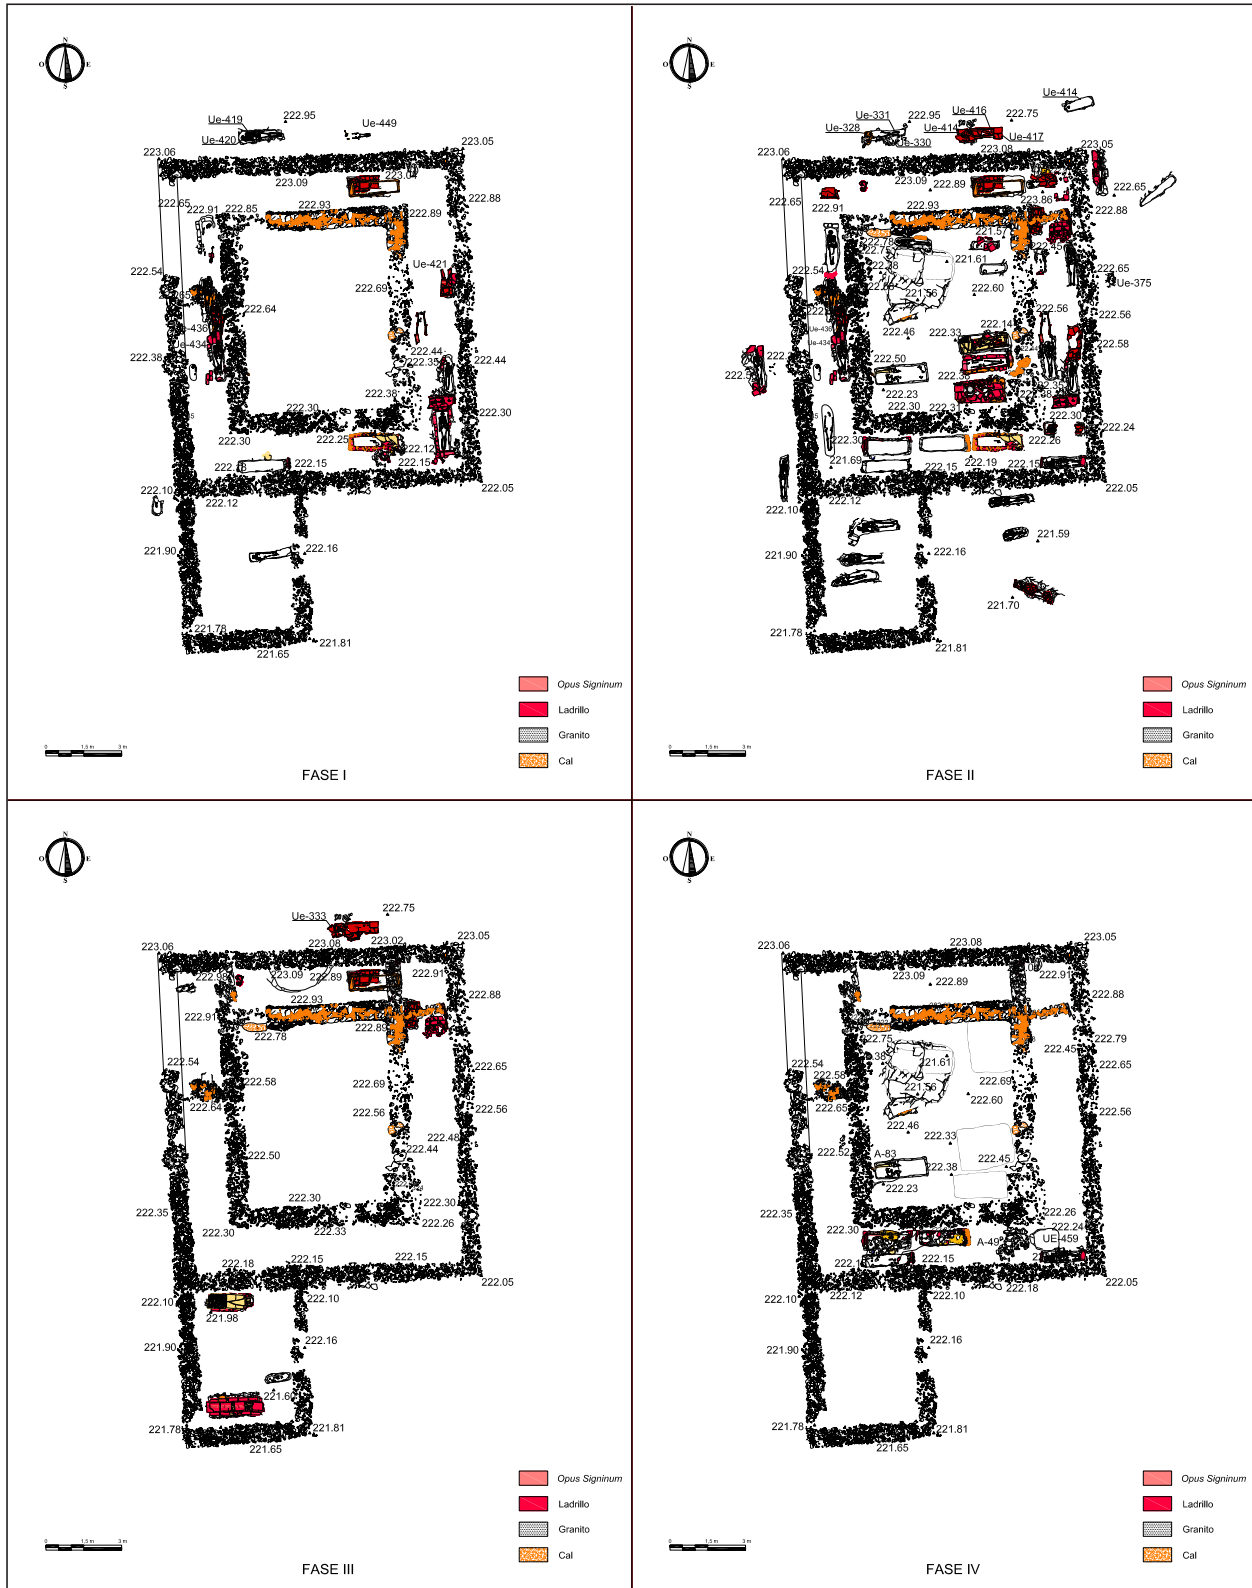
FIGURA 7
Planta diacrónica del edificio funerario.

Debido a la superficialidad de los restos y a la continua roturación a la que el solar fue sometido durante largo tiempo, se han conservado casi exclusivamente y en muy mal estado de conservación, los niveles de cimentación del edificio (A 16) compuestos por piedras de pequeño tamaño, fragmentos de ladrillo, *opus signinum* y algún que otro canto de río, trabados con la arcilla natural del terreno. De su alzado y como botón de muestra, sólo se conserva un fragmento de 3,50 m de longitud situado en el lateral septentrional de la estancia central.

En la excavación no se detectaron los niveles procedentes del derrumbe de sus techos, por lo que quizá fueron de madera, se expoliaron junto a los propios

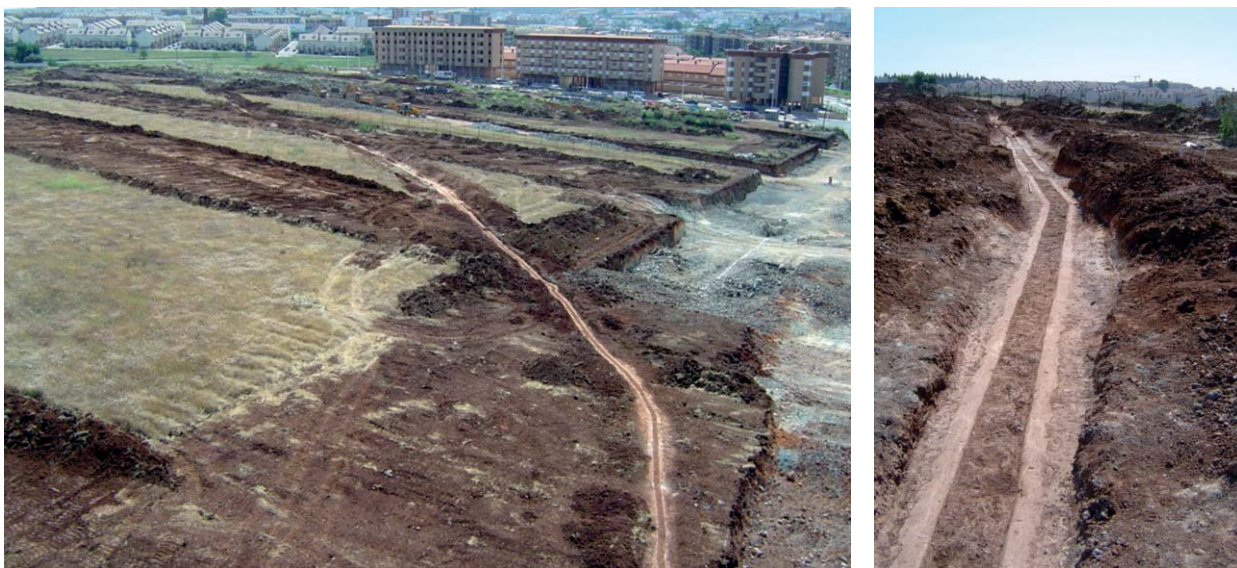
FIGURA 22

Vista aérea del recorrido del canal de agua (A 2 y A 3) por el solar y detalle del mismo.

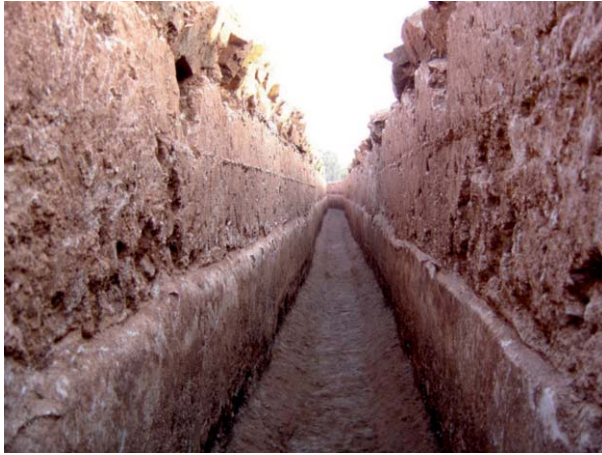
FIGURA 29

Detalle de la construcción de la conducción, así como de los mechinales que sirvieron de soporte a las cimbras de la bóveda.

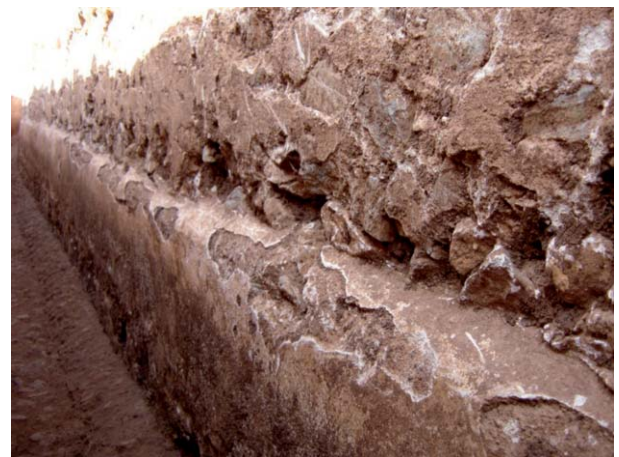
FIGURA 30

Superficie de cal que revestía en un 1º momento las paredes de la conducción.

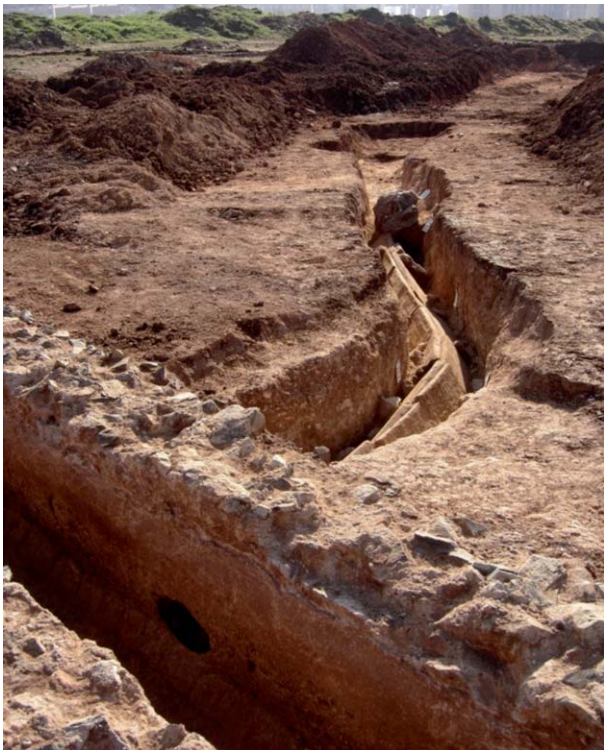
FIGURA 31

Canal de robo que afectaba a la conducción de Proserpina-Los Milagros.

La orientación de la zanja variaba: partía de la conducción en dirección NE-SO durante un trayecto de 1,40 m para cambiar hacia NO-SE en un tramo de 4,80 m. Posteriormente se perdía el surco más profundo, quedando sólo una pequeña roza en el terreno. Su anchura oscilaba entre 56 y 60 cm y su profundidad entre 20 y 60 cm.

En el interior de la zanja se ubicó una canaleta o canal (ue 512) efectuada con ladrillos de 40 x 29 x 4 cm de módulo; uno se disponía de forma horizontal, ejer-

Una gran piedra (ue 514) de 70 x 50 x 25 cm colocada en el interior de la zanja y sobre el extremo distal del canal hacía de tapón, amortizándolo (A 91). Dicha piedra apoyaba sobre arcilla caleña amarillenta (ue 510) bastante suelta y estaba cubierta por tierra marrón/tabaco (ue 515) no muy compactada en la que se hallaron piedras, fragmentos de ladrillo y algunos cantos de río. La zanja continuaba hasta el final del boulevard, aunque no se continuó la intervención (fig. 31).

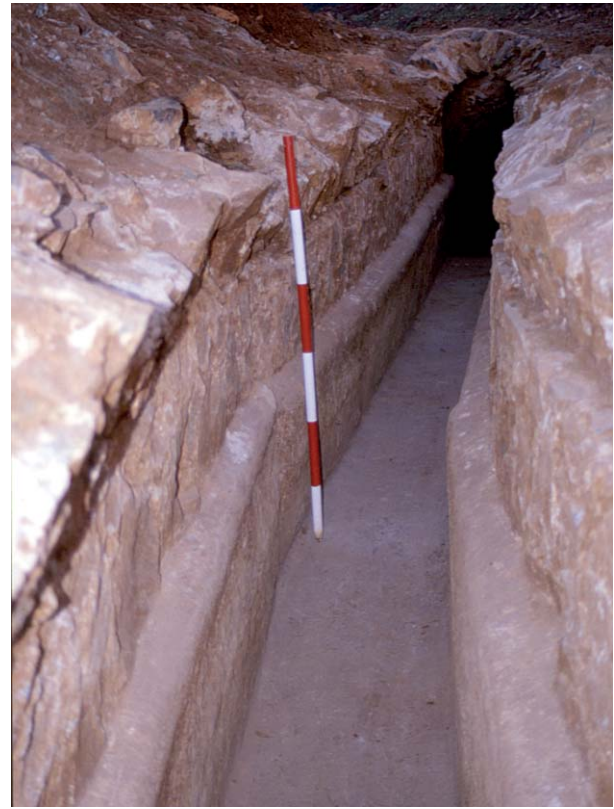
FIGURA 36

Specus de la conducción y bóveda al fondo.

La bóveda de medio cañón (ue 495) se llevó a cabo con piedras de pequeño y mediano tamaño trabadas con cal.

El material se colocó cuidadosamente de forma careada, excepto en la zona central donde se dispusieron en forma de cuña. La cimbra que sostenía la estructura hasta que fraguó apoyaba directamente sobre la parte interior del *specus*, de ahí que éste sobresaliera entre 4 y 7 cm. En algunas zonas pudimos observar fragmentos de cal (ue 501) que a modo de pegotes se adherían a la pared del *specus* y que probablemente procedían del fraguado de la bóveda, de 1,30 m de luz (fig. 36)

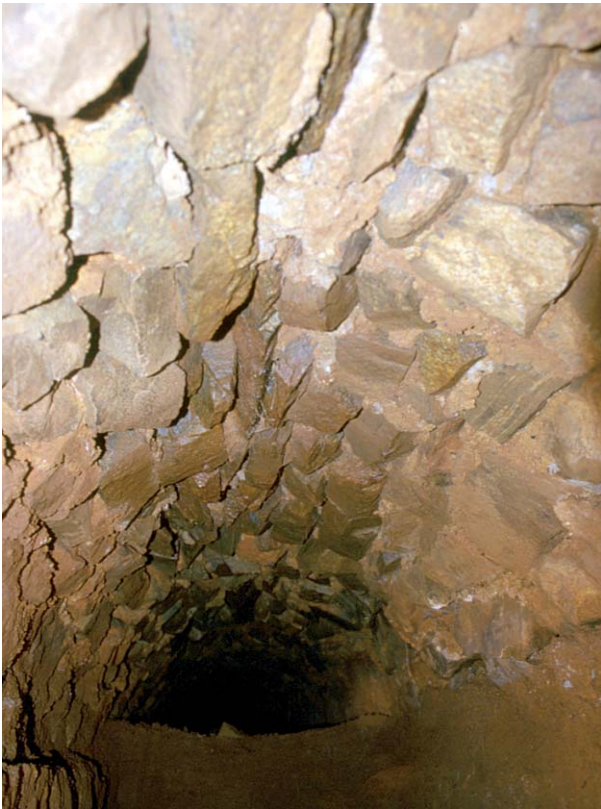
FIGURA 37

Detalle de la construcción de la bóveda

No se conserva en su totalidad, habiéndose documentado unos 25 m de su recorrido. Su grosor oscilaba entre los 38/40 cm. Tras su construcción se cubrió con tierra y tosca machacada (ue 496) para protegerla y mantenerla en perfecto estado.

Su solado (ue 491) se efectuó en *opus caementicium* con abundante cal, apreciándose en la zona aérea del acueducto, un grosor de 17 cm para el mismo. Por encima se le dio una fina capa de cal de 5 mm que lo alisaba y nivelaba.

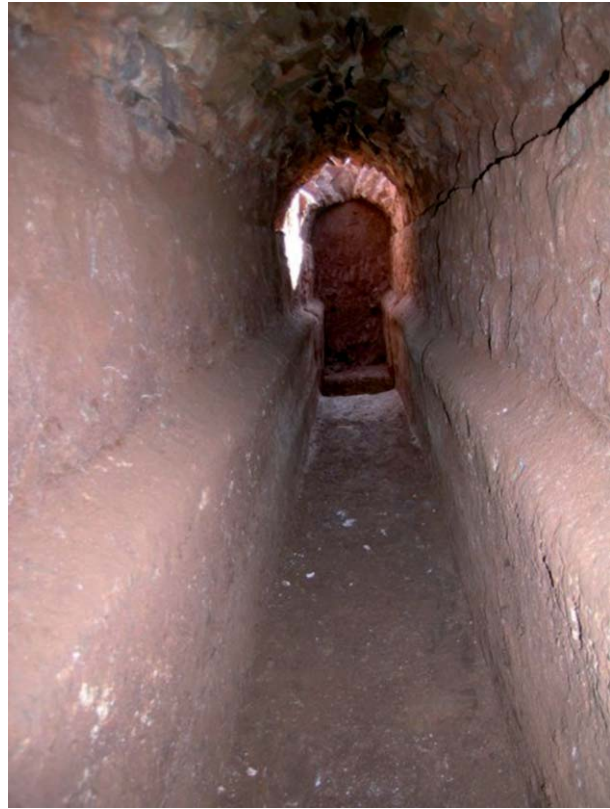
FIGURA 38

Specus y spiramen de la nueva conducción hallada en el solar.

De los *spiramina* sólo se ha conservado parte de uno (ue 498), conformándose como una estructura rectangular (65 x 59 cm) construida con piedras de pequeño/mediano tamaño, trabadas con abundante cal. Su altura es de 7/10 cm observándose en la zona donde se localizan, la interrupción de la bóveda; no hemos localizado las tapaderas, posiblemente de piedra, que protegían estos registros (fig. 38).

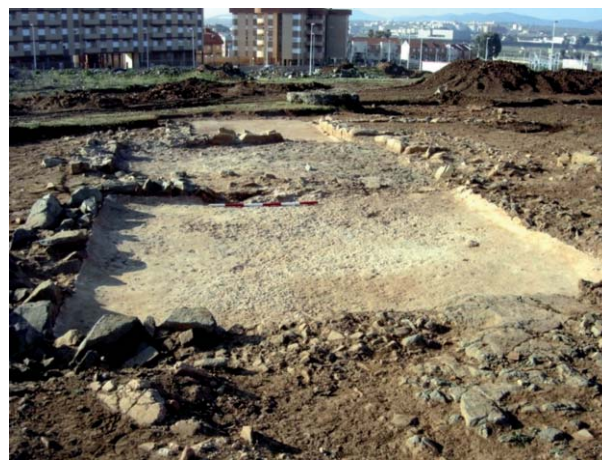
**FIGURA 44**

Estancias A, B y C del edificio comenzando desde el fondo.

Estancia rectangular de 5,90 m x 4,65 m (27,43 m²) que presentaba tres accesos diferentes: uno situado hacia el este (ue 727), otro hacia el norte (ue 625) donde se hallaba la habitación C y el último hacia el sur (ue 67), en comunicación con la pieza A; todos ellos oscilaban entre 1,08 m y 1,30 m de luz y sólo ue 67 conservaba parte del umbral original. Los dos restantes se amortizaron con sendos hogares (ue 33 y 34) en esta última fase de uso, fechada en torno al s. V-VI d. C.

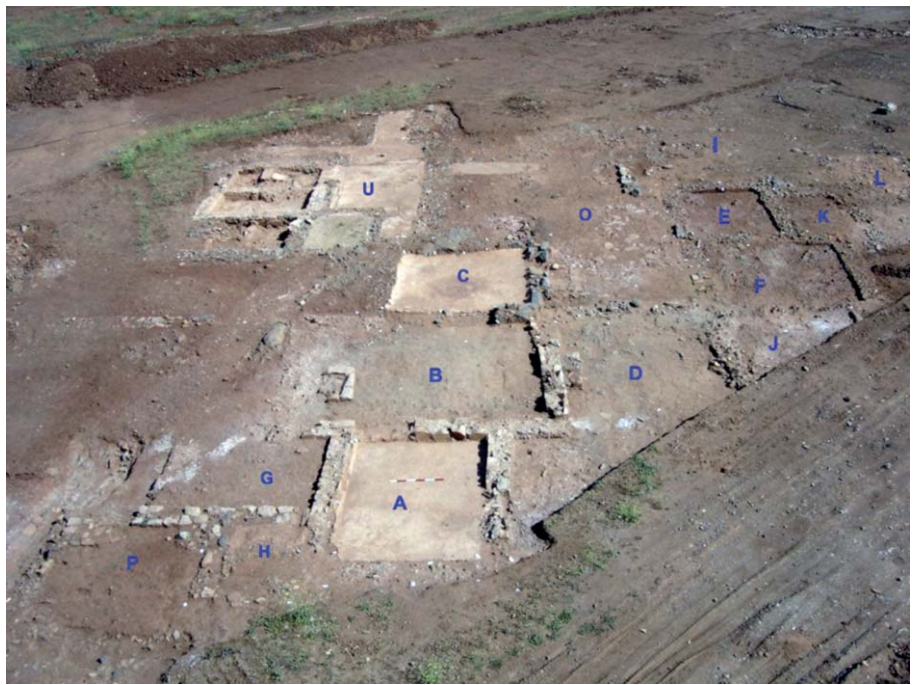
FIGURA 45
Vista parcial de varias de las estancias del edificio residencial.

Estancia D.- (fig. 45)

Estancias E y F.- (fig. 45)

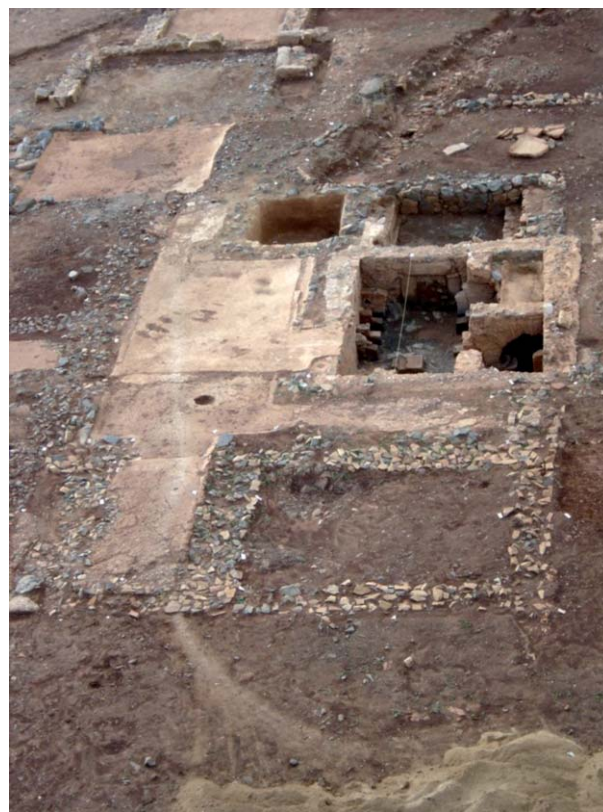
FIGURA 49

Vista general del complejo termal (*U*) visto desde el N.

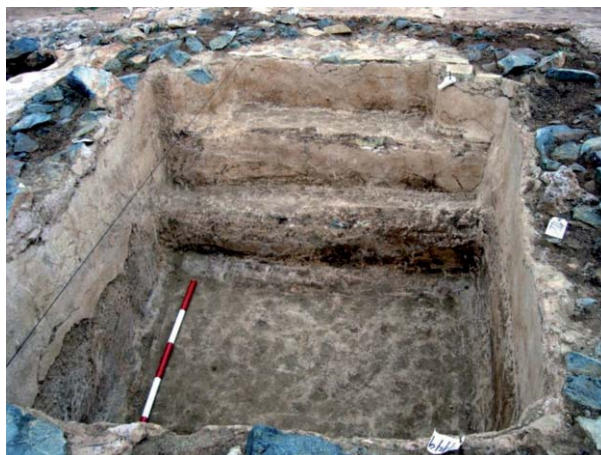
FIGURA 50

Piscina del frigidarium.

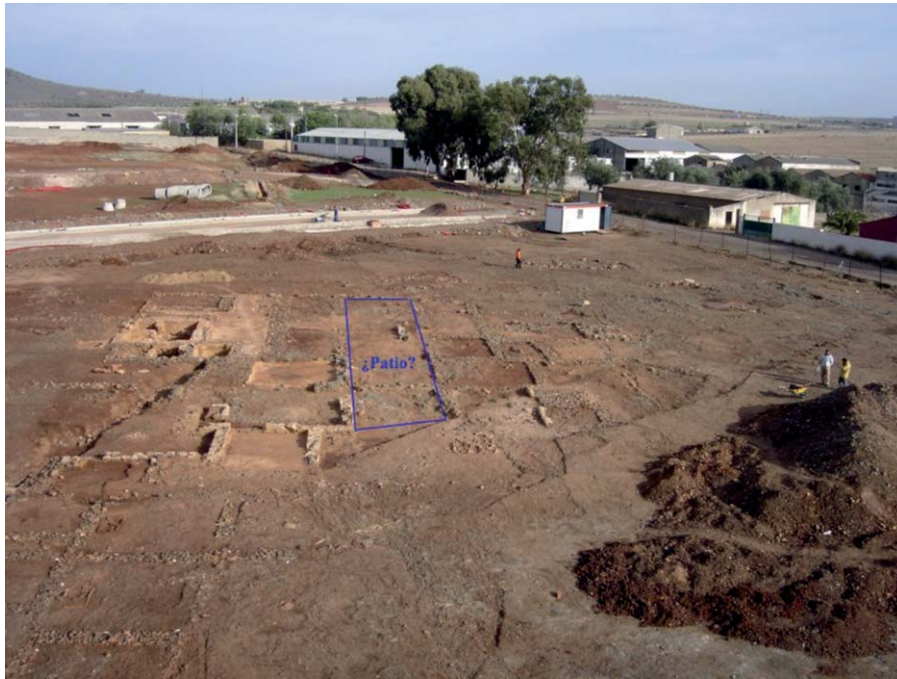
FIGURA 53

Possible patio central de la casa.

Este espacio pudo conformar parte de un pequeño patio central dado su situación privilegiada en la zona central del edificio, su diferente orientación con el resto de habitaciones y la ausencia de muros de compartimentación intermedios (fig. 53).

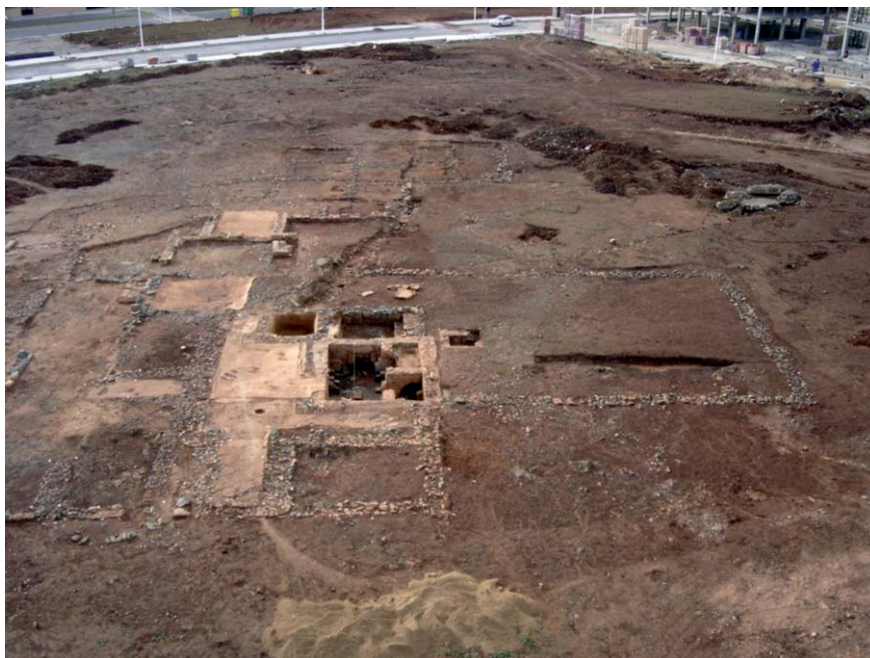
FIGURA 54

Espacio termal, patio anexo y pileta/fuente situados en la zona más occidental del edificio.

Adosado a las cimentaciones del patio (ue 790, ue 802 y ue 817) por su parte externa, pudimos comprobar un nivel de destrucción (ue 816) formado por piedras de pequeño/mediano tamaño, fragmentos de ladrillo, *opus signinum*, cantos de río e incluso huesos de animal en estrecha relación con el abandono del propio patio (ue 815). Ambos, compuestos por idéntico material constructivo, han sido fechados por el material arqueológico entorno al s. VI d. C. (fig. 54).

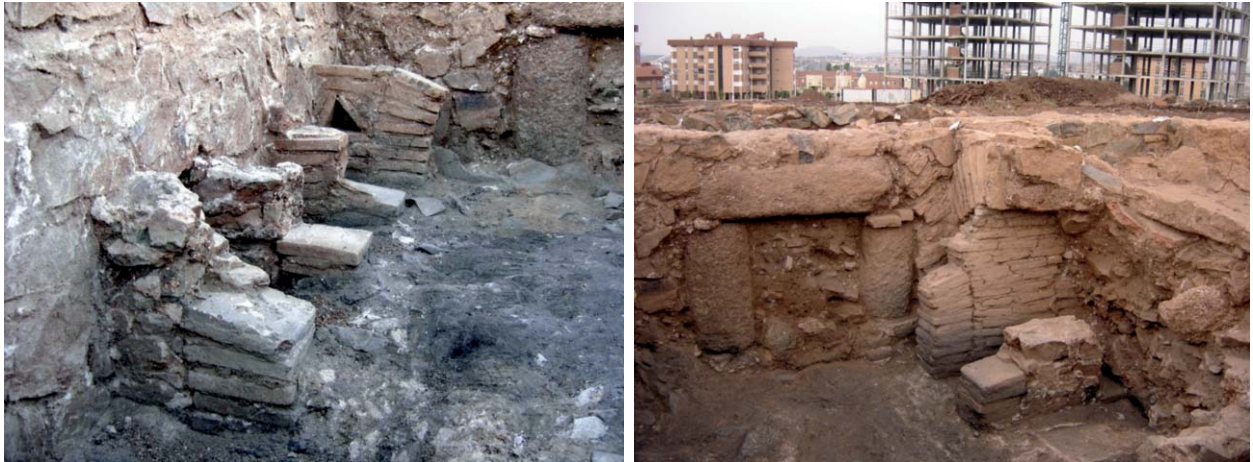
FIGURA 58

Reformas documentadas en la zona caliente de las termas: A, en las arquerías (A 108) y B, en el praefurnium (A 106).

La A 108 corresponde a la primera de ellas, documentada en las 2^a, 3^a y 4^a arquería del *caldarium* (fig. 58 A). En ella, se efectuaron nuevos arcos con ladrillos *besales* similares a los de la 1^a arquería con la salvedad que, mientras las cuñas (ue 738 y ue 740) que actuaban de soporte entre la pared del *hypocaustum* y el arco propiamente dicho se llevaron a efecto con ladrillos de 20 x 20 x 4 cm, las de éstas estaban construidas con piedras y cal, salvo ue 741, que se efectuó con ladrillos de idéntico módulo al de los arcos trabados con argamasa de cal.

zado en el interior de la estructura, además de otro nuevo llevado a cabo de diferente forma y material. La última estructura del *prae-furnium* (ue 770) constaba de tres grandes sillares de granito rectangulares colocados, dos de ellos en forma vertical y un tercero apoyando horizontalmente sobre ellos. Sus medidas aproximadas eran 90 cm de longitud y 25 cm de grosor el sillar colocado de forma horizontal, 57 x 29 cm el situado en la zona oriental y 56 x 28 cm el de la zona occidental. Este último al ser más pequeño, precisó de unos calzos (ladrillo) tanto en su parte superior, como en la inferior. Para ello se reutilizó parte del soporte del antiguo *prae-furnium* (ue 769) de unos 14 cm de altura y tras colocar sobre él uno de los dos sillares verticales, se le añadieron dos fragmentos de ladrillo que permitieron elevar su cota otros 7 cm más; de esta manera, la nueva estructura del horno (A 106) tendría un espacio útil de luz de 77 cm de altura y 65 cm de anchura (fig. 58).

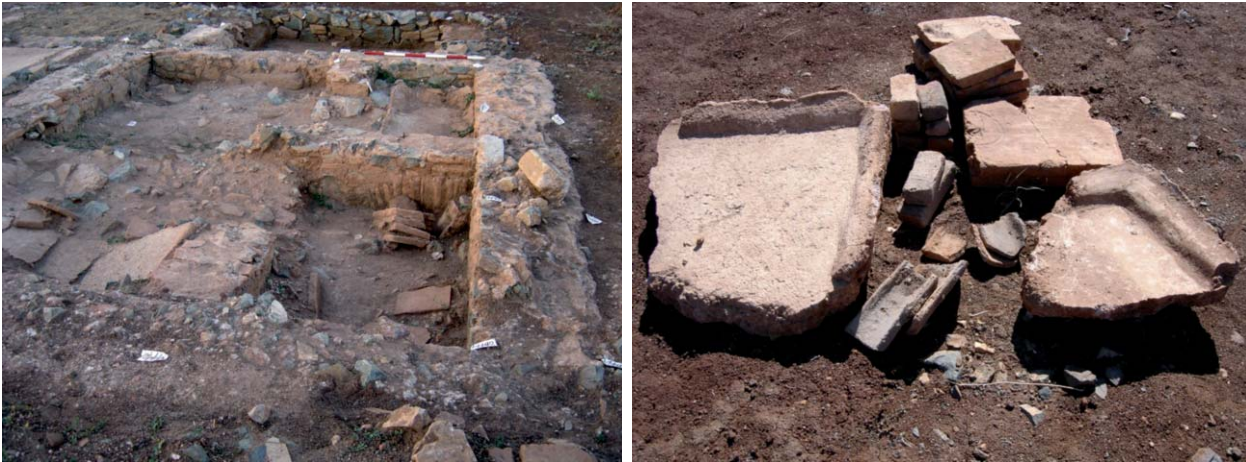
FIGURA 59

Abandono de las termas y material constructivo.

El primero (ue 730) estaba compuesto por tierra marrón/rojiza muy mezclada con adobe color albero, abundante material constructivo (piedras, fragmentos de ladrillo, *tegulae*, *imbrices*, enlucido y cantos de río), huesos de animal y carbón vegetal. A su vez, estaba cubierta por ue 673= ue 729, un estrato más anaranjado y limpio en el que, no obstante, también documentamos fragmentos de *tegulae*, ladrillos, cal y enlucido. Los últimos niveles de abandono correspondían a ue 20 y ue 10. El primero estaba conformado por tierra marrón/anaranjada mezclada con fragmentos de teja, carbón, alguna piedra de pequeño tamaño y *tegulae* (en general, era bastante limpia), mientras ue 10 era más oscuro y estaba mezclado con abundantes piedras de pequeño/mediano tamaño, fragmentos de *tegulae*, *imbrices*, pizarra, ladrillo, *opus signinum* y algunos huesos de animal (fig. 59).

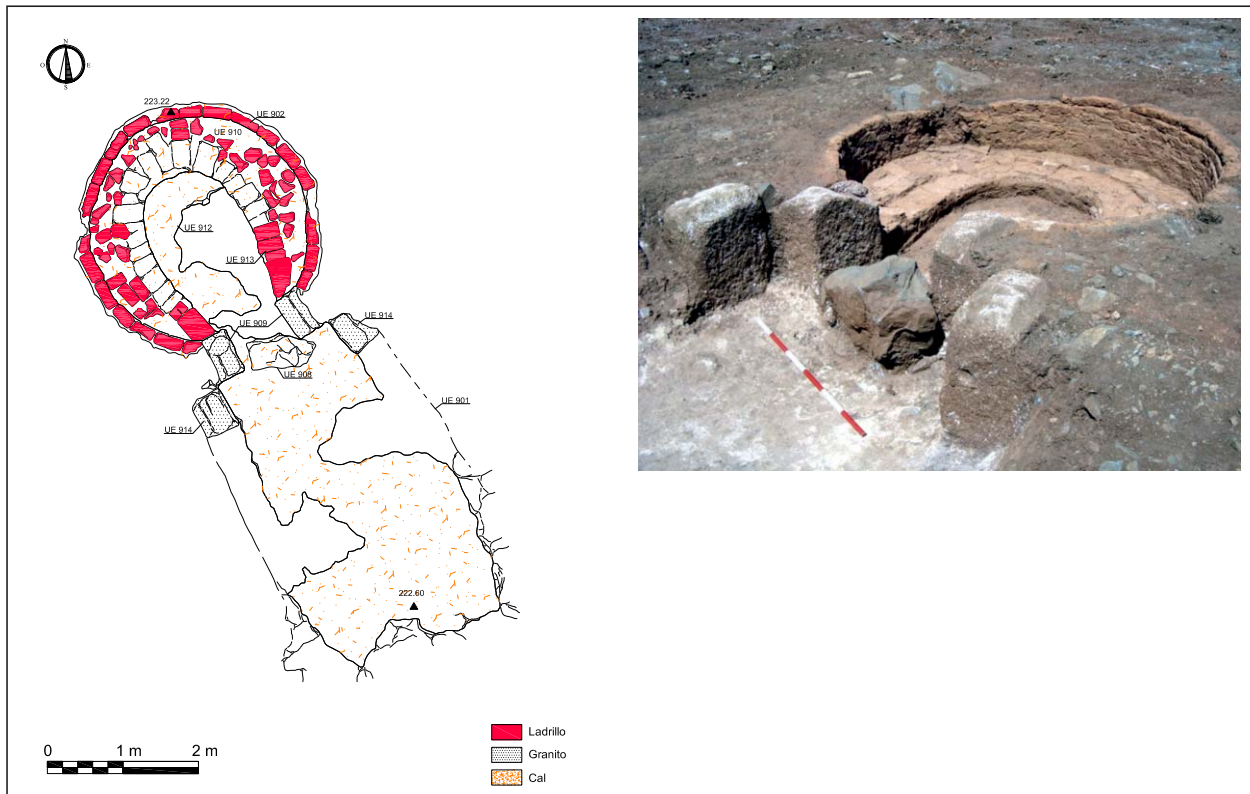
FIGURA 60

Planimetría y foto del borno de cal.

En primer lugar nos centraremos, por su enorme interés, en el horno de cal A 96, retirado de la casa unos 31,40 m (fig. 60).

Se elaboró con piedras aprovechando en parte la propia roca, fragmentos de ladrillo, tejas y *tegulae* trabadas con arcilla, que se han quemado por efectos del calor.

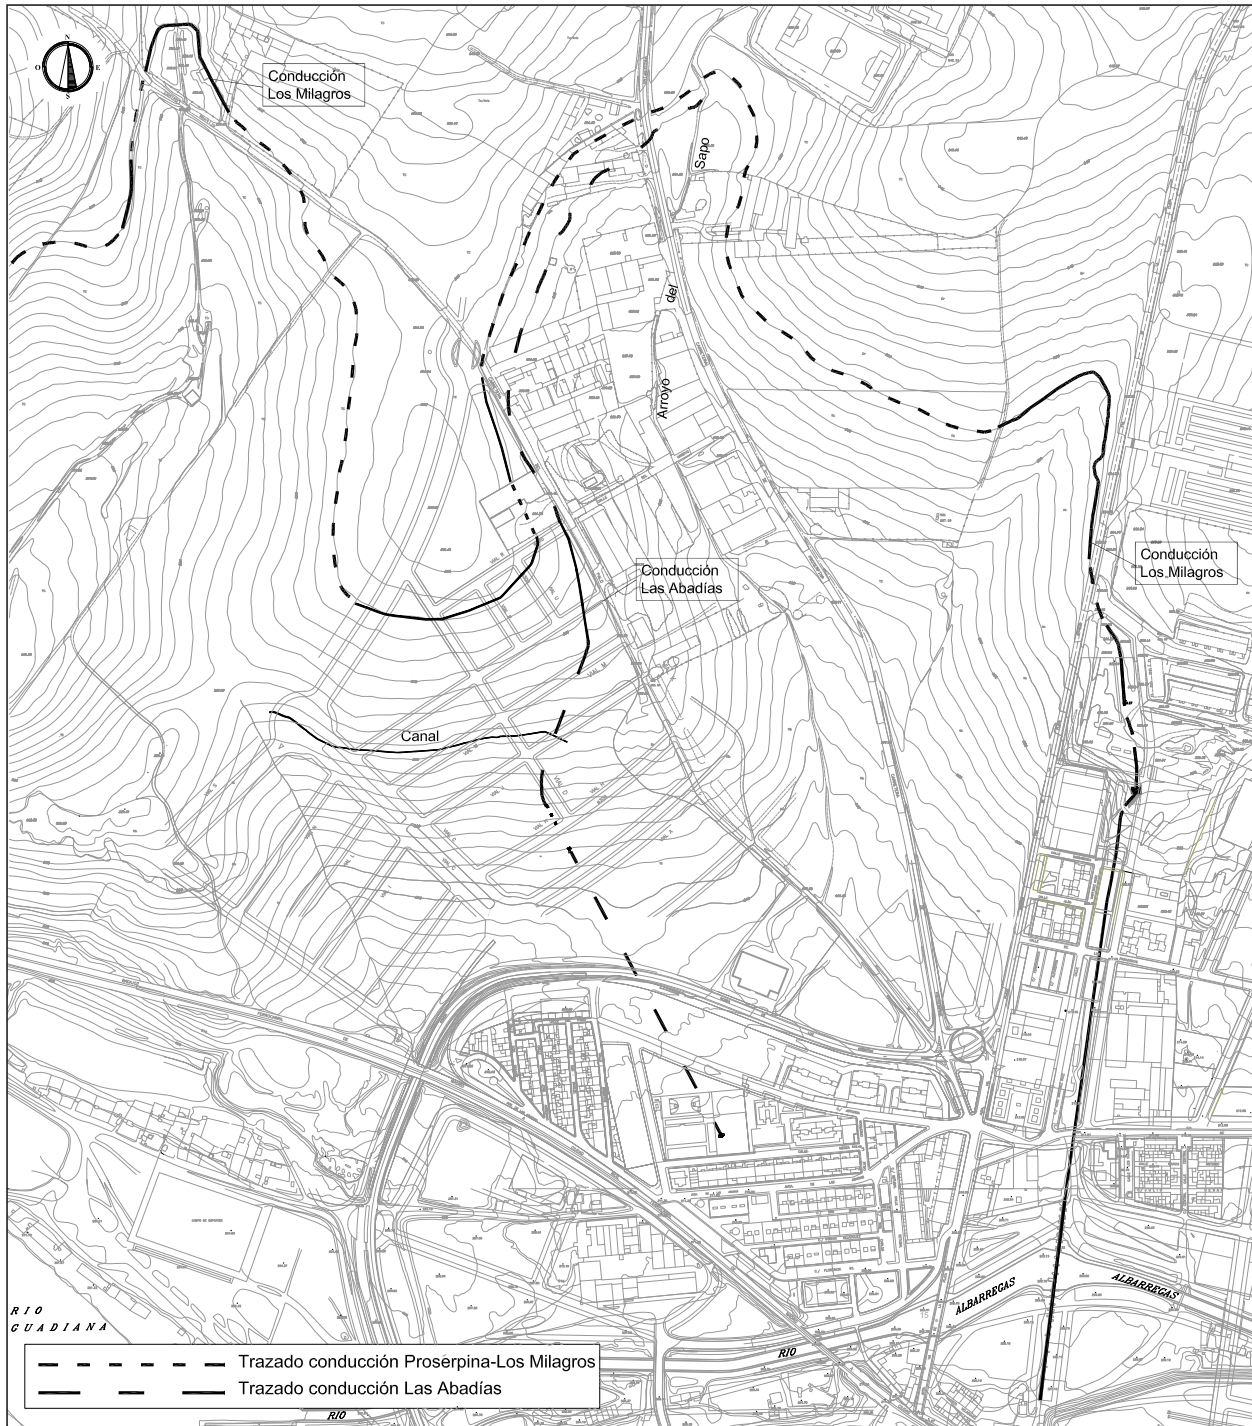
FIGURA 69
Recorrido de los acueductos por el solar.

En la canalización se han documentado al menos tres arquetas o registros (*spiramina*) que cumplían una doble función: por un lado servían de ventilación al agua y por el otro, actuaban como espacio de decan-

tación al situarse unos 27 cm por debajo del nivel de suelo y depositarse en ellas, los limos e impurezas procedentes del arrastre. Sus medidas son 62 x 62 cm y se disponen a 32 m de distancia una de otra.

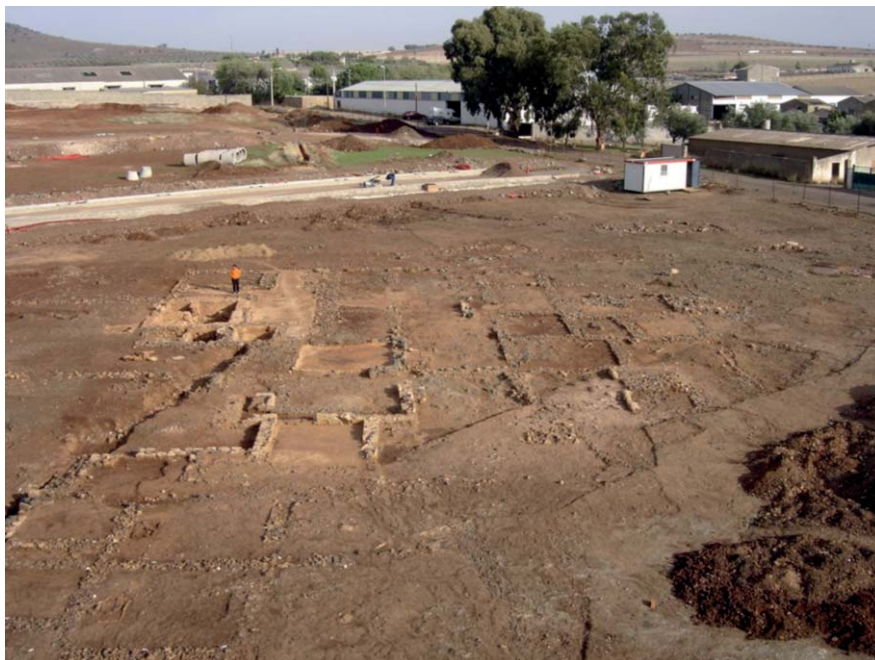
FIGURA 72
Vista general del edificio señorial con el acueducto de Las Abadías al fondo.

El material pétreo formaba el zócalo de las estructuras murarias, sobre las que se construyeron las paredes de tapial, utilizando para ello la propia arcilla natural del terreno mezclada con cascajos. Estas construcciones solían realizarse mediante diferentes soportes de madera o encofrados que configuraban el armazón. A medida que los tabloneros se iban rellenando con arcilla, se apisonaban y compactaban formándose los muros, que coincidían en anchura con el zócalo. Las paredes se enlucieron con mortero de cal y arena, para posteriormente pintarse con pigmentos de distinto color. Las *tegulae* e *imbrices*, formaban el techo de gran parte de las estancias, mientras los cantos de río y el *opus signinum*, formaban el suelo (fig. 72).

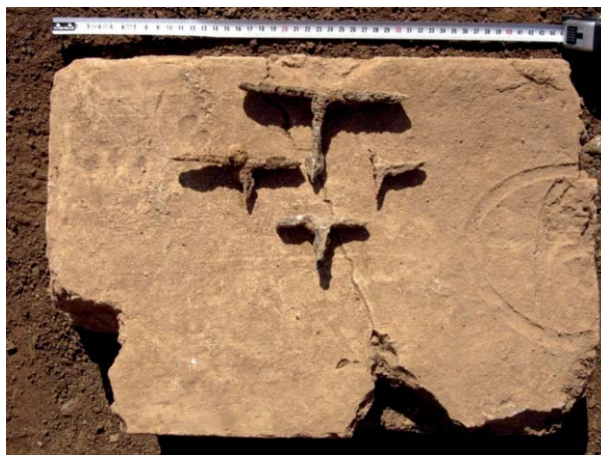
FIGURA 73

Material procedente de la *concameratio*.

que decir que no conserva ninguno de sus cierres y que el suelo ha desaparecido por completo, salvo por algunos restos de *opus signinum*, *tegulae*, una serie de ladrillos con escotadura en uno de sus ángulos y clavos en T, asociados al sistema de *concameratio* (calefacción parietal), descubiertos en sus niveles de destrucción (fig. 73).

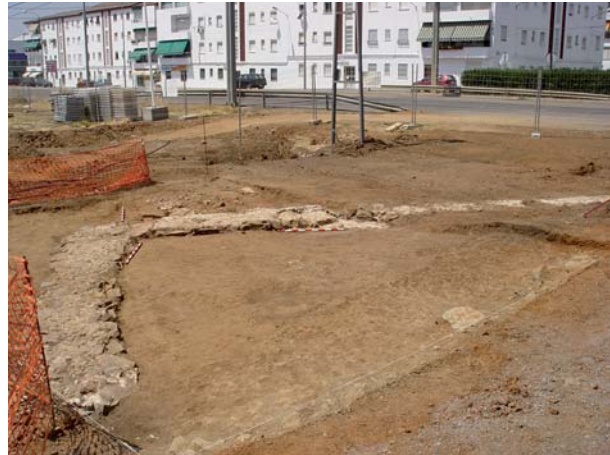
FIGURA 3

Muros opus caementicium ue 7 y ue 8.

Bajo el nivel superficial y a escasa profundidad, en la zona central de la excavación, asoman dos estructuras murarias realizadas con fábrica de *opus caementicium*, documentadas como ue 7 y ue 8, ambos muros traban conformando una estructura que podría tratarse de un mausoleo o edificio funerario (fig. 3).

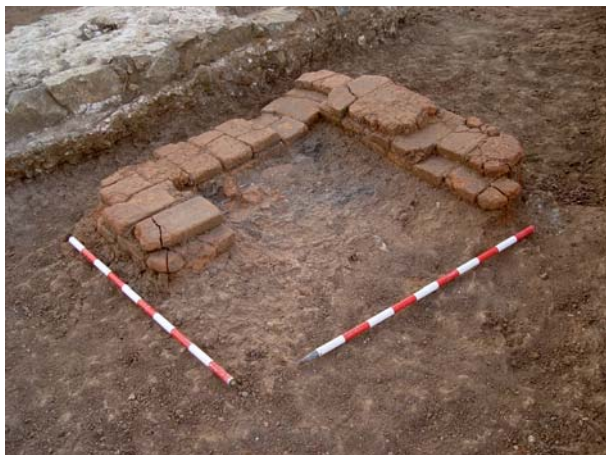
FIGURA 4
Enterramiento A 4.

Dicho derrumbe apoya en una estructura muy dañada, que conforma el denominado enterramiento A 4. Se trata de una tumba con orientación este– oeste, realizada en caja de ladrillos ue 15, de la que conserva solamente dos hiladas en alzado. No se documenta la caja en su totalidad, habiéndonos llegado con unas dimensiones de 1, 60 m de anchura, 1, 35 m de lon-

gitud y 16 cm de altura. En su interior se documenta un nivel de carbones ue 16 mezclado con tierra y fragmentos de ladrillos. Podría tratarse de un enterramiento en caja de ladrillos bajo el rito de la incineración denominado *bustum*, aunque esta apreciación es sólo un planteamiento teórico muy difícil de concretar (fig. 4).

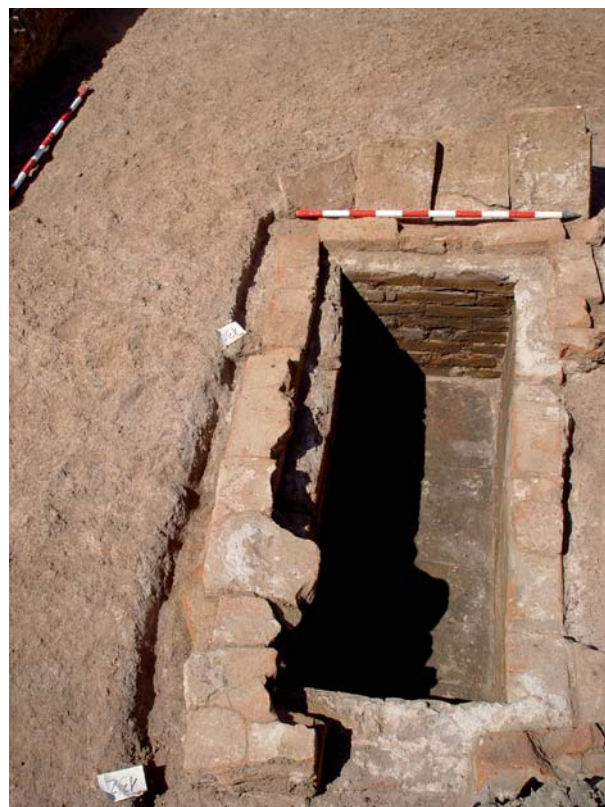
FIGURA 5
Enterramiento A 5.

Por último, en la esquina suroeste, al retirar el nivel ue 5, rebajamos un nivel de tierra, ue 17, arcillosa de color pardo muy suelta, bajo la cual asoma la estructura funeraria denominada como A 5 (fig. 5). Se trata de una tumba con orientación este – oeste, realizada en caja de ladrillos ue 18, cuya fractura de los mismos es de 30 x 14,5 x 4, 50 cm. La caja presenta una longitud de 2,20 m y una anchura en torno a 1 m. En la parte superior de la caja, se aprecia una hendidura donde apoya la cubierta ue 21 (fig. 6), que no se conserva completa, documentándose solo cinco fragmentos de placas de mármol blanco en el extremo oeste de la tumba.

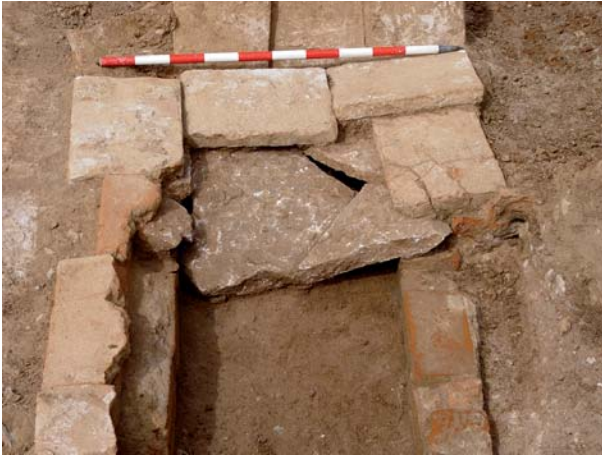
FIGURA 6

Detalle de la cubierta del enterramiento A 5.

asociado al ajuar del difunto, expoliado en un momento difícil de precisar. Bajo este nivel, aparece un estrato ue 22 formado por restos de carbones, que apoyan en el suelo de la caja funeraria ue 24, dicho suelo aparece con restos de carbones y está realizado con ladrillos cuyas dimensiones son de 44 x 30 cm. En el extremo oeste del enterramiento, se documentan varios ladrillos hincados verticalmente, ue 20, que debieron formar parte de una cubierta por aproximación de hiladas, que sellaría el enterramiento.

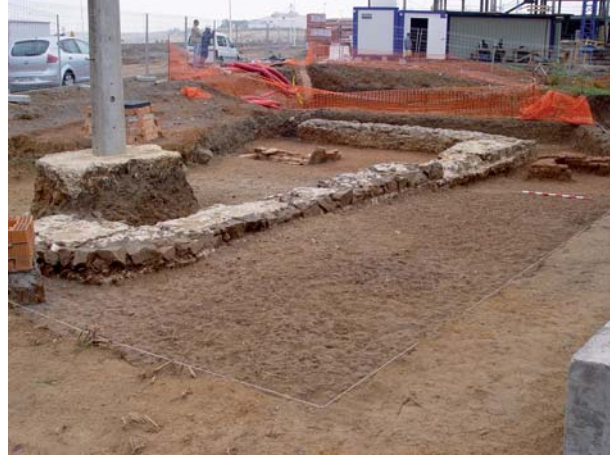
FIGURA 7

Mausoleo. Enterramientos al interior y exterior del edificio.

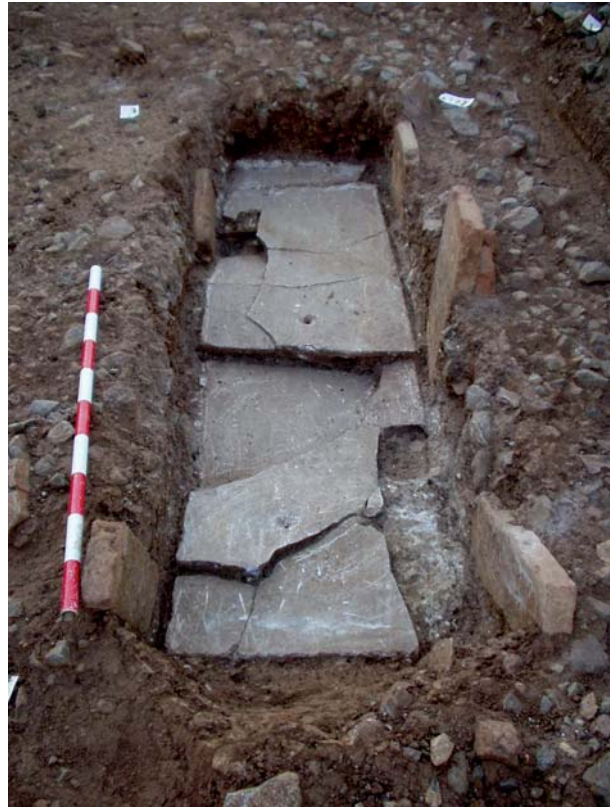
FIGURA 3

Suelo de la actividad funeraria A 6.

-A 6 está constituida por una fosa (ue 59) excavada en el estrato natural de tierra arcillosa (ue 67) con orientación E-O y dimensiones de 2 m x 80 cm x 40 cm de profundidad. A las paredes se adosan ladrillos dispuestos verticalmente (ue 57) separados entre sí algunos cm conservándose dos en el lado N y tres en el lado S. El suelo de la estructura (ue 58) está formado por una gran losa de mármol de forma rectangular, con dimensiones de 1,85 m x 45 cm x 2 cm, semipulida con los cantos largos biselados y dos orificios,

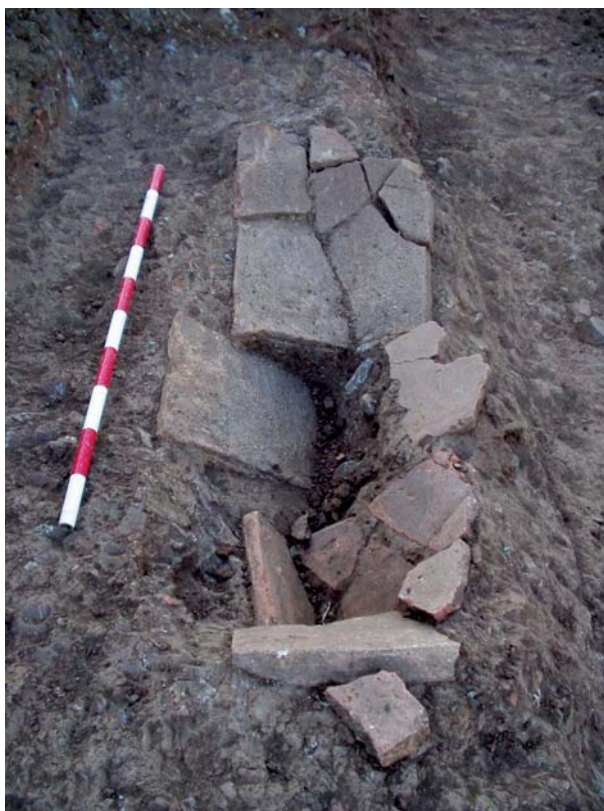
FIGURA 4
Cubierta funeraria de A 7.

-A 7 está constituida por una cubierta (ue 61) compuesta por dos tégulas y media dispuestas boca abajo y horizontalmente sobre una fosa (ue 64) excavada en el estrato de arcilla natural con orientación E-O y dimensiones de 1,30 m x 38 cm x 15 cm de profundidad en cuyo suelo se dispone el suelo (ue 66) de la subestructura realizado con ladrillos dispuestos horizontalmente. Tampoco se encontró individuo al interior de la misma (fig. 4).

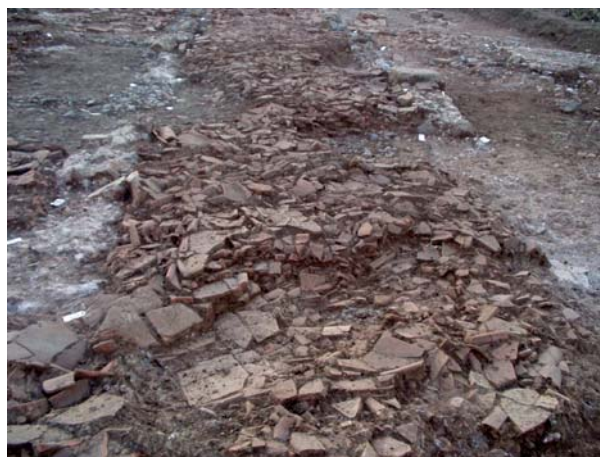
FIGURA 5
Nivel de destrucción (ue 28) del pasillo central.

N-S. Se compone de al menos 10 estancias que se articulan a ambos lados de un largo pasillo central. Este tiene una anchura de 2,5 metros y está delimitado por dos muros (ue 16 y 30) de fábrica bastante pobre con piedras de tamaño irregular encajadas a seco, intercalando en los alzados más cuidados sillares de granito. Al menos el último nivel de uso del pasillo corresponde con una superficie empedrada (ue 152) que fué amortizada por un estrato de téglulas e ímbrices (ue 28) producto del derrumbe de la cubierta (fig. 5).

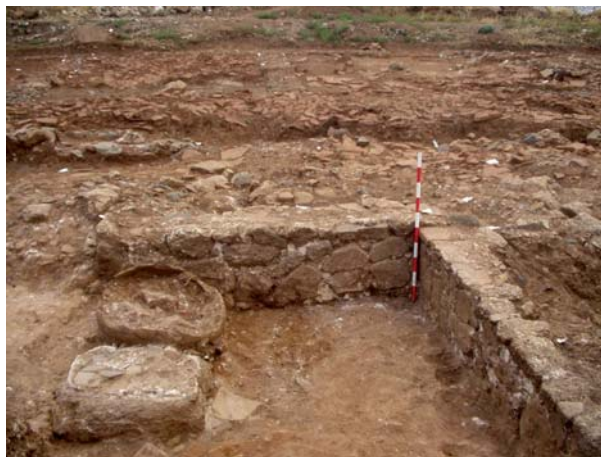
FIGURA 6
Nivel de destrucción ue 47.

mejor factura que los del ala norte, están realizados con piedras dioríticas de gran tamaño y granito unidos con argamasa de barro y cal, bien careados y conservando, en algunos tramos, restos de enlucido de cal y arena teniendo una anchura homogénea de ± 55 cm. Las tres estancias aparecían amortizadas por el nivel de destrucción de las estructuras (ue 47), un estrato conformado básicamente por restos de fragmentos de materiales constructivos (tégulas, dioritas, granitos, cal y enlucidos) y grandes fragmentos de dolias (fig. 6). De éste estrato se recuperaron, sobre todo en el interior de la estancia IX, gran cantidad de clavos de hierro de gran tamaño así como fragmentos
