EXCAVACIONES ARQUEOLÓGICAS

MEMORIA 11

*Excavaciones Arqueológicas en Mérida 2005, Memoria 11
(Mérida excav. arqueol. 2005)*

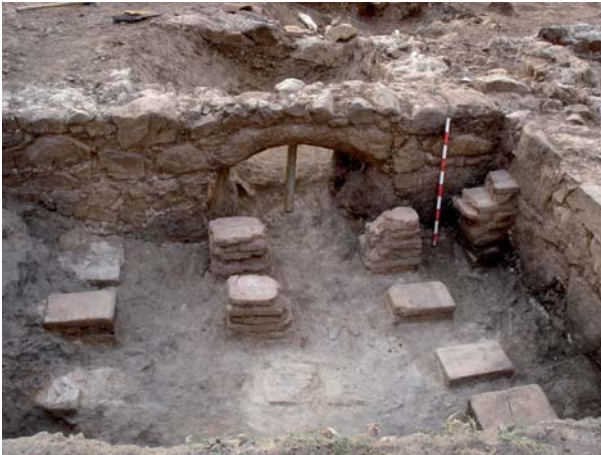
FIGURA 13

comunica con el espacio contiguo a través de un vano e ue 84 (ue 140). Este vano (ue 140) de 1 m de ancho x 80 cm de alto está delimitado por un gran sillar de granito con forma de arco que se apoya en dos grandes sillares cuadrangulares. Esta subestructura contigua, hipocausto, también se conforma a partir de una gran fosa excavada en la roca natural (ue 135) sobre cuyos cortes se apoyan los muros que lo delimitan (ue 84, 86 y 90). Sus dimensiones conocidas (ya que la estructura se introduce en el perfil) son 3,60 m norte-sur y 1,10 de profundidad. El suelo es, de nuevo, la roca y sobre ésta (y adosados al corte lateral de la fosa) se disponen las *pilae* de ladrillo en número de 14 (ue 125-138). Estas conservan alzados variados entre siete y una hilada de ladrillo. Una gruesa capa de ceniza (ue 107), producto de quema, aparecía rellenando todo este espacio, que fue amortizado por un relleno (ue 106) de restos constructivos procedentes de la destrucción de los niveles superiores de la estructura (tierra con fragmentos de ladrillos, cal, *signinum* y piedras). Este mismo relleno amortizaba el espacio del *praefurnium*, sin embargo, este pequeño espacio fue reutilizado en algún momento como silo o zona de almacenamiento tal y como parecen mostrar los dos suelos (ue 97 y 98), uno sobre el otro, realizados con fragmentos de ladrillos y vasijas dispuestos horizontalmente sobre ue 106.

Vista general del hipocausto.

El muro que separa las estancias I y II se alarga hacia el norte delimitando por el lado E el apéndice al que anteriormente nos hemos referido. Este está constituido por dos subestructuras que por sus características formales parecen corresponder con ambientes subterráneos típicos de unas termas (fig. 13).

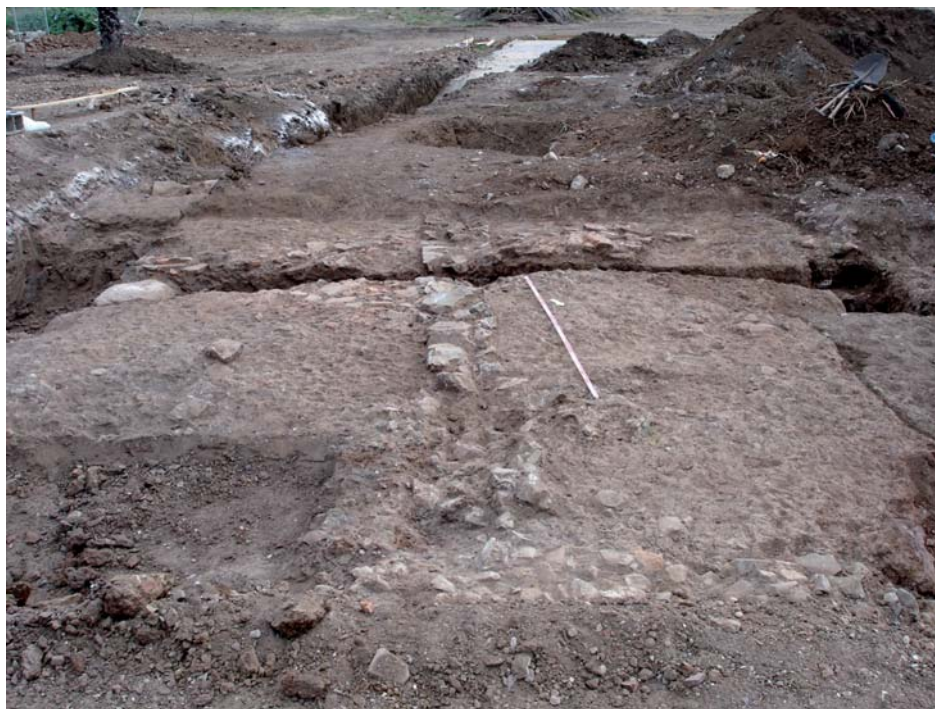
FIGURA 15

Detalle muro ue.106 y ue.108.

das con tierra, cimentaciones que servirían de base para los tapias. Los derrumbes de téglas y ladrillos, ue 107 y ue 112 (fig. 15), se localizan en los laterales Oeste y Este del muro ue. 106, desmontados ambos derrumbes se documentaron las superficies de uso, ue 128 y ue 129, compuestas de tierra aprisionada, con alguna piedra. Más al sur, pero fuera de la zona acotada para excavar en área, en la zapata n° 20, bajo la estratigrafía documentada con anterioridad se documenta un nuevo estrato, compuesto por numerosos fragmentos de téglas, ladrillos fragmentados, tratándose de un nuevo derrumbe asociado a los restos anteriormente citados. Estos restos son parte del conjunto documentado por Carmen Pérez, como un edificio de adscripción tardoantigua, ss.V-VIII.

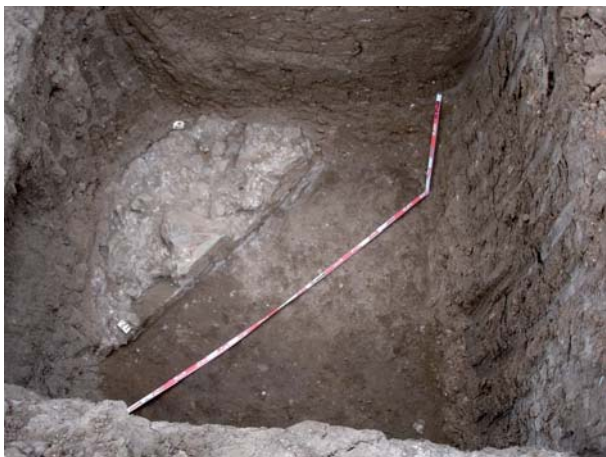
FIGURA 16
Muro ue 122 en la zapata nº 30.

los mismos. Nivel que cubre un estrato negruzco, ue 115, de tierra limosa, casi sin piedras, con una potencia que varía desde los 60 cm hasta los 90 cm en algunos puntos. Esta tierra rica en sustrato vegetal sirvió de base para la producción agraria, uso documentado desde el abandono de las estructuras tardo-antiguas hasta la construcción de las naves, ya en época contemporánea. Esta solución de continuidad, ue 115, cubre en toda la mitad sur del solar (según lo documentado en las zapatas) a un estrato marrón-anaranjado, ue 116, con mayor presencia de piedras, fragmentos de ladrillos, tégulas, cal, fragmentos de “opus signinum”, con una textura compacta y una potencia de unos 30-40cm. Estrato que cubre a las estructuras documentadas en las zapatas y zanjas. En primer lugar, con la misma estratigrafía reinante en la zona, se procedió con medios mecánicos a la realización de la zanja perimetral Sur, hacia la mitad de la misma se documentan dos muros, ue 122, con una orientación NE-SO, con una fábrica “opus incertum”, a base de material pétreo seleccionado trabado con argamasa, bien careado, y unas dimensiones visibles de 2 m de longitud, 50 cm de ancho y una altura conservada de unos 45cm, perdiéndose bajo ambos perfiles. A ambos laterales del muro y bajo la ue 115, se documenta un estrato pedregoso, ue 126, con gran presencia de fragmentos de cal, ladrillos, cerámicas, resultado de la destrucción y abandono de la zona. Este muro se documentó nuevamente más al Norte, en las zapatas nº 33 y 30 (fig. 16 y 17), bajo la misma estratigrafía, no

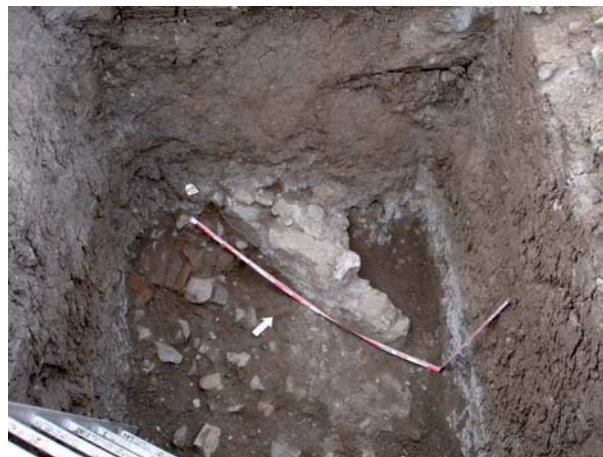
FIGURA 17
Muro ue 122 en la zapata nº 33.

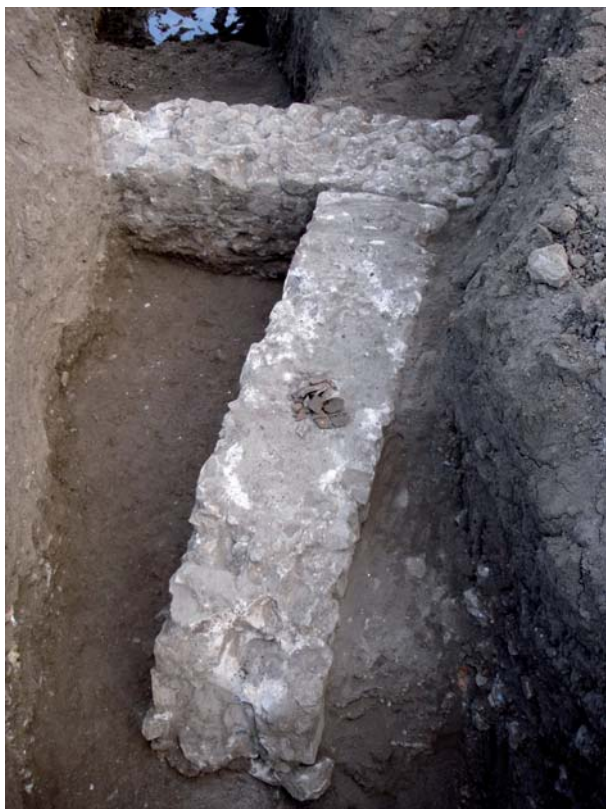
FIGURA 18
Detalle ue.120 y ue.121.

Todavía en el interior de la zanja Sur, en una zona más centrada, se documentan restos de nuevas estructuras, un nuevo muro, ue 121, casi paralelo al anterior, con una orientación NE-SO, una fábrica “opus incertum”, a base de material seleccionado trabado con argamasa y bien careado, las dimensiones se reducen a la longitud de la zanja, 2 m de longitud, 65 cm de ancho y unos 50 cm de alto. Con la misma fábrica, pero con orientación NO-SE, adosado en su extremo SE al muro ue 121, se documenta un nuevo muro, ue 120, con unas dimensiones 2,25 m de longitud, 57 cm de ancho y unos 50 cm de alto, formando una “T” entre los dos. Resulta curioso, el muro ue 120, aparece cortado, no documentándose en el perfil Norte de la zanja (fig. 18).

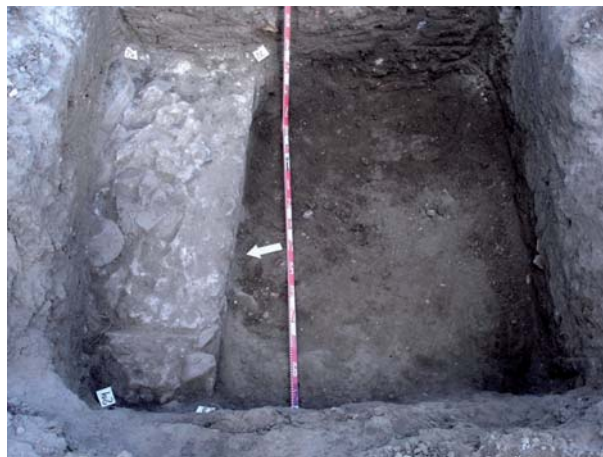
FIGURA 20
Detalle del 121 y ue 123.

En la zapata nº 50, justo en frente de la zanja Sur, se vuelve a documentar parte del trazado del muro ue 121, repitiendo secuencia, con un nuevo muro adosado, ue 123, con la misma fábrica, “opus incertum”, y la misma orientación que el ue 120, E-O, 1.14 m de longitud y 60 cm de ancho, perdiéndose bajo el perfil NO. Más al Norte, justo por encima, en la zapata nº 47, se documenta un nuevo muro, ue 124 (fig. 20), con orientación E-O, 1, 47 m de longitud, 47 cm de ancho, paralelo a los dos anteriores, ue 120 y ue 123 (fig. 21), con la misma fábrica, “opus incertum” material seleccionado trabajado con argamasa, perdiéndose bajo ambos perfiles.

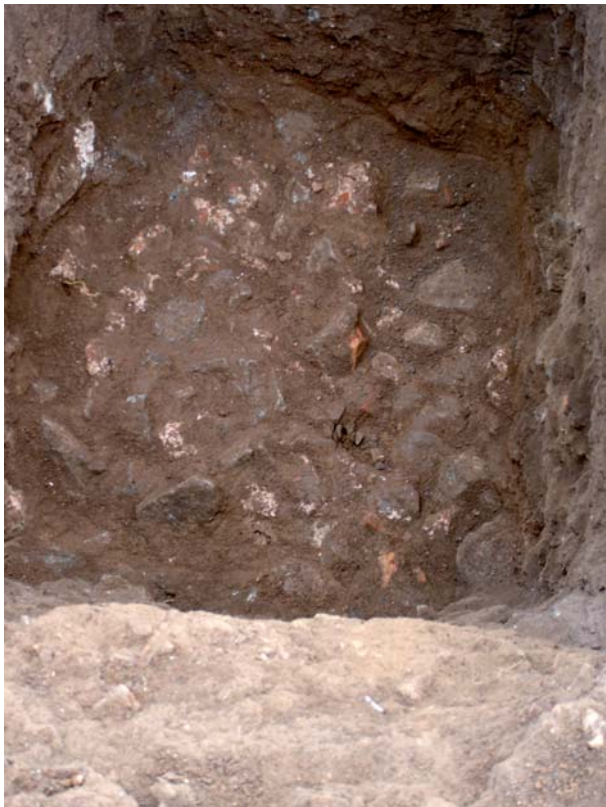
FIGURA 22
Zapata nº 40.

Entre ambas construcciones paralelas, ue 120 y ue 122, en las zapatas nº 39, 40 (fig. 22) y 42 se vuelve

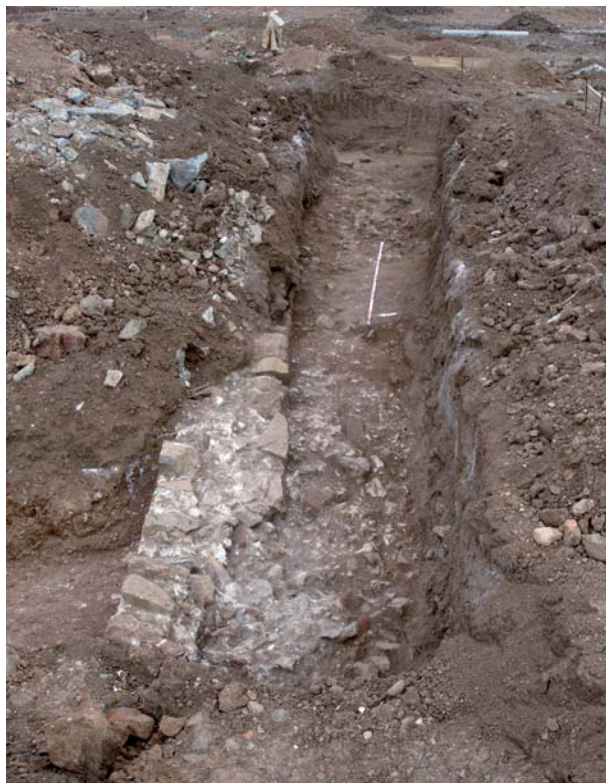
FIGURA 24

Detalle muro ue 119, zanja sur.

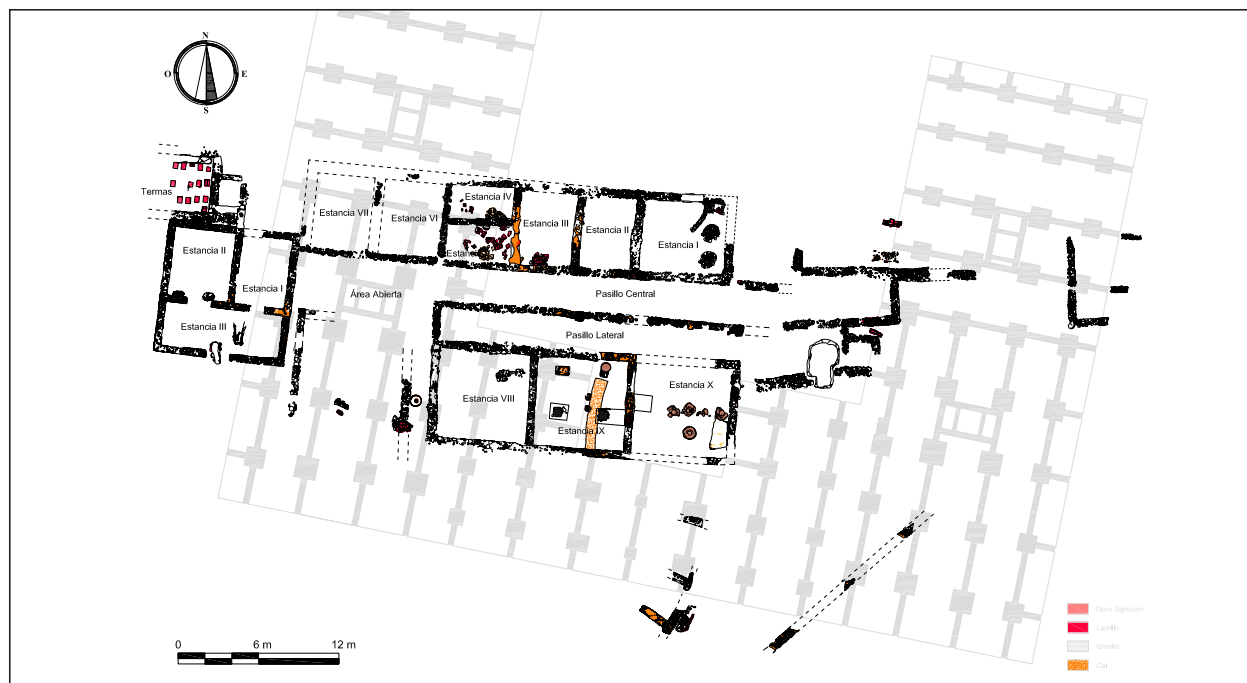
FIGURA 25

Plano de las zapatas con restos.

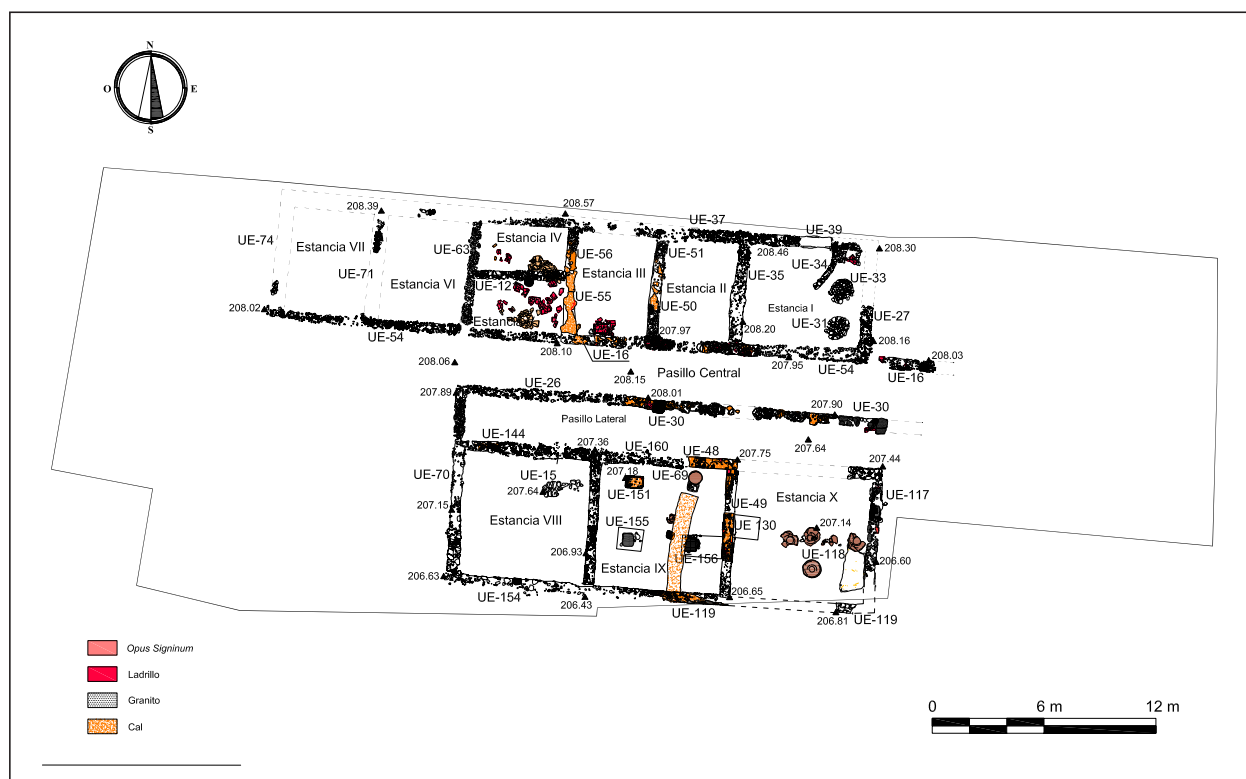
FIGURA 28

Planta de los restos de época Bajoimperial romana (s IV d.C.).

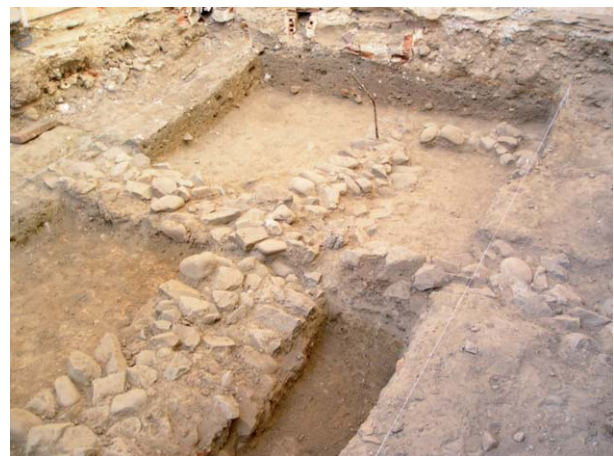
FIGURA 4

Restos estructuras contemporáneas

Los primeros restos documentados corresponden a las estructuras integradas en la A 1 (fig. 4). Se trata de una vivienda de época contemporánea de la que sólo quedaban restos de algunas cimentaciones de muros (ue, 6, 7 y 8) con sus correspondientes fosas (ue, 20, 21 y 22) y un canalillo de saneamiento con la ue 11. Las cimentaciones de muros están realizadas con piedras de tamaño mediano, irregulares y trabadas con tierra endurecida. Documentamos dos de estas cimentaciones, trabadas entre sí y conformando cuatro espacios diferentes. Las orientaciones que presentan son NO-SE y SO-NE y la anchura media que tienen es de 45 cm. Ambas se pierden bajo los perfiles

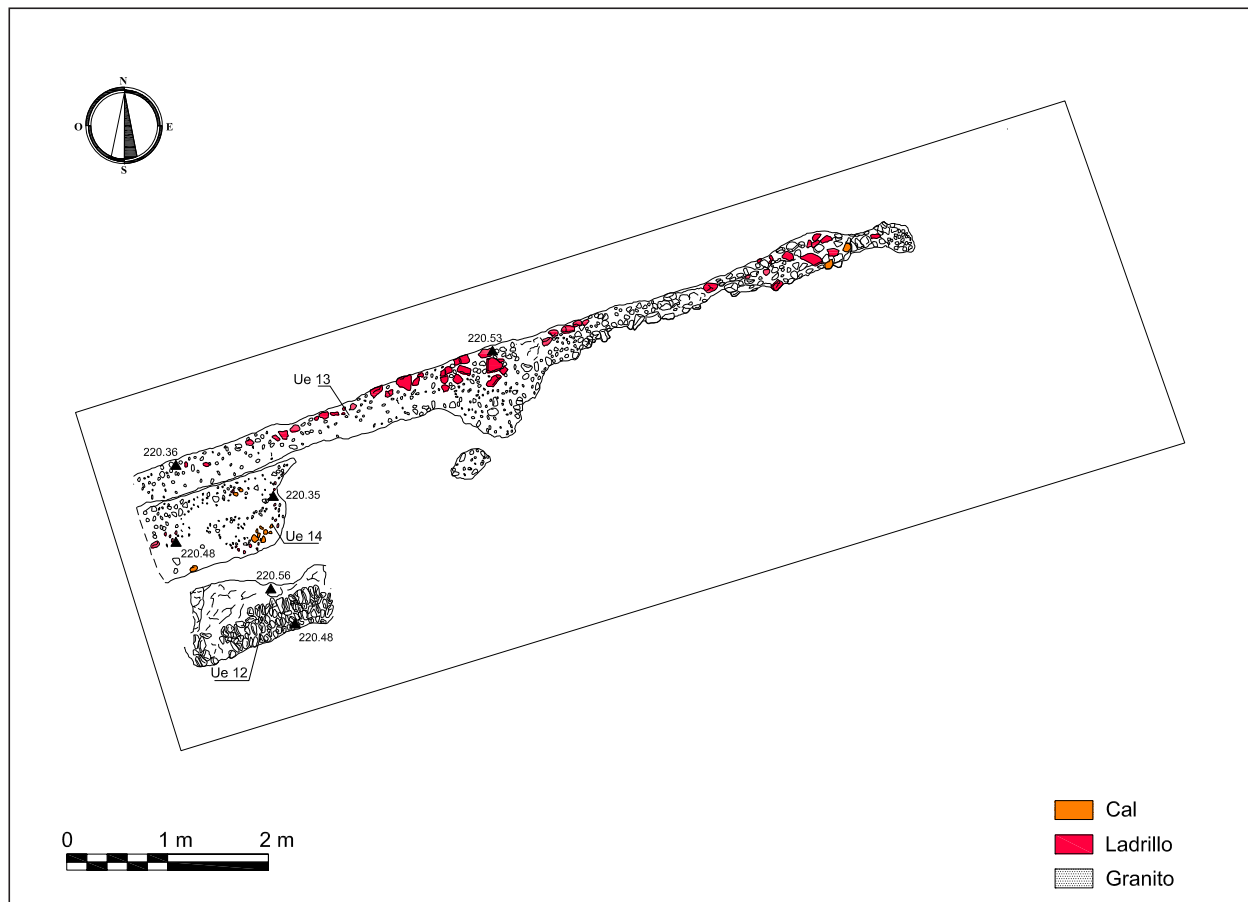
FIGURA 5

Plano restos romanos bajoimperiales hallados en la intervención.

Bajo este estrato que nosotros hemos llamado ue 3 aparecieron dos fosas de inhumación documentadas como A 2 y A 3 con cronología bajoimperial (fig. 5).

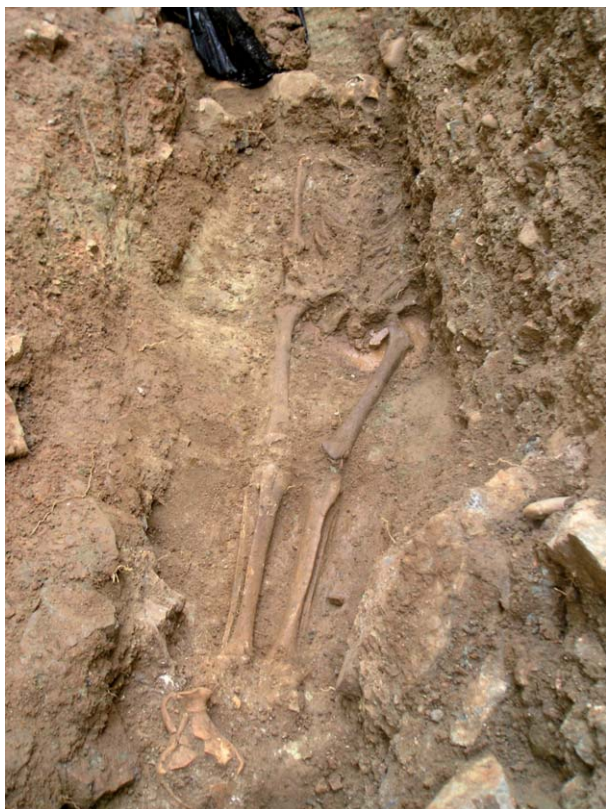
FIGURA 6
Inhumación A3 bajoimperial.

La A 3 (fig. 6), por otro lado, está formada por una fosa excavada en la roca, el esqueleto y su depósito. La fosa tiene forma rectangular y unas dimensiones de 2,22 m de largo por 67 cm de ancho. El esqueleto está depositado en un medio colmatado y con posición decúbito supino. Los brazos están colocados a lo largo del cuerpo y el cráneo aparece hacia arriba. Tiene una longitud total de 1,65 m y orientación NE-SO con la cabeza hacia el NE. Quedan algunas piedras alrededor de la fosa y en la zona de la cabecera que podrían haber hecho las veces de caja en la inhumación. A los pies del esqueleto apareció como depósito una jarra de cerámica común, con un asa y la boca trilobulada, variante del tipo 7-e de Smit

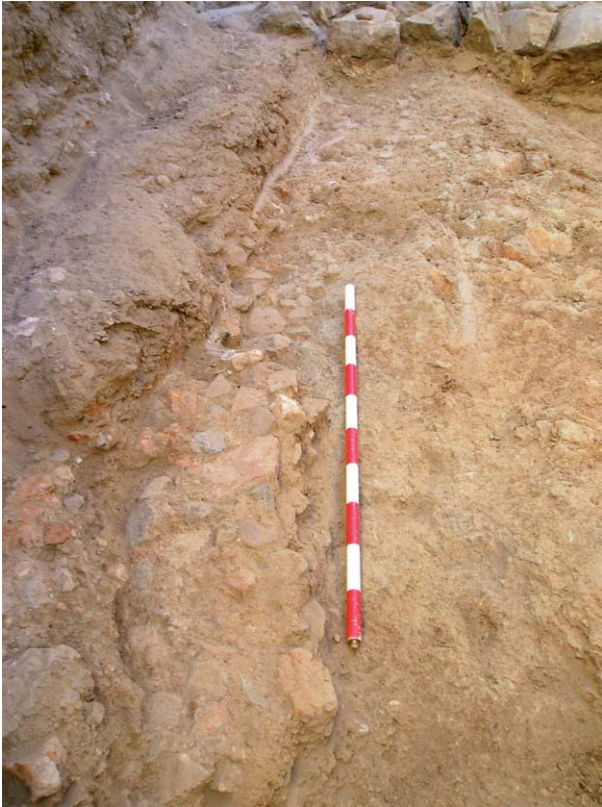
FIGURA 10
Restos de vías de época romana.

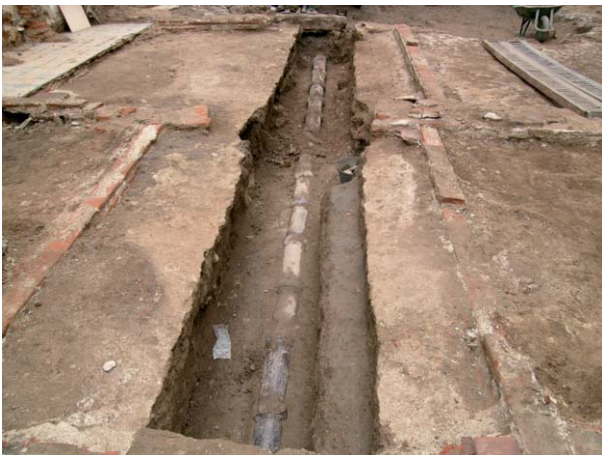
FIGURA 5
Zanja y tubería ue 31.

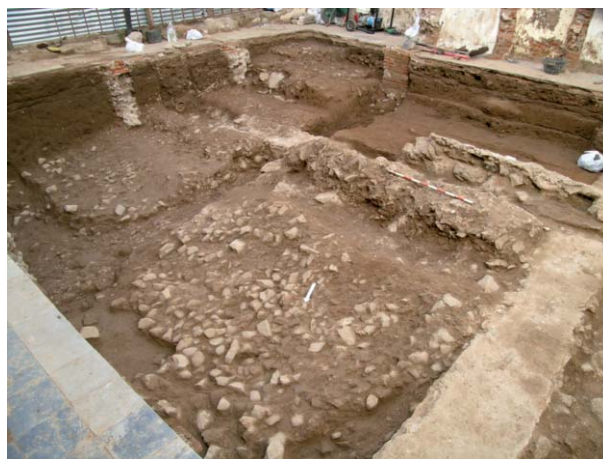
FIGURA 13
Niveles de destrucción ue 129 y 130.

Bajo estos potentes estratos y una serie de soluciones de continuidad (ue 128 y 132), comienzan a documentarse en el solar una serie de niveles de destrucción (ue 129, 130 y 136), formados por los derrumbes de parte de los muros y que contienen abundante presencia de piedras de diorita de tamaño medio-pequeño, así como algún canto de río, granito y algunos fragmentos de ladrillos, todo ello revuelto con tierra de color negruzco y abundantes restos de cal (fig. 13 y 14).

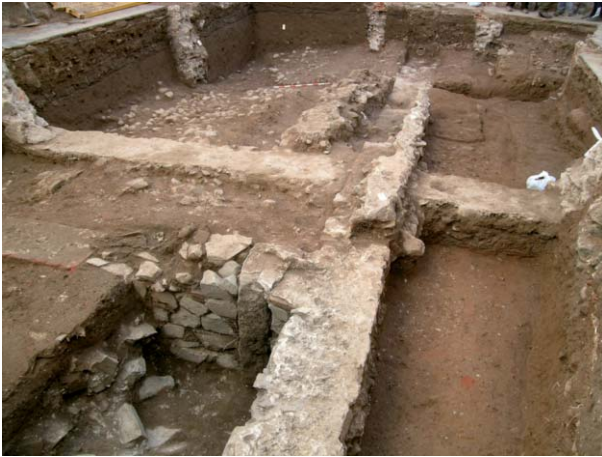
FIGURA 15
Detalle muro ue 127.

Todos estos niveles, hay que ponerlos en relación con la amortización del muro ue 127, que apareció bajo la tubería de cerámica ue 31 y que se espacialmente se documenta en todo el corte, con orientación W-E. Presenta fábrica muy consistente, a base de materiales reutilizados trabados con argamasa de cal y una anchura máxima de unos 0'80 m. Lo más significativo es que se trata de un muro de fachada y más concretamente la fachada sur de la casa, ya que en torno a él y en paralelo, discurre un camino o vía con fábrica a base de pequeñas piedras de diorita y fragmentos de ladrillos machacados, muy compactados y con al menos dos superficies de uso (ue 143 y 151) (fig. 15).

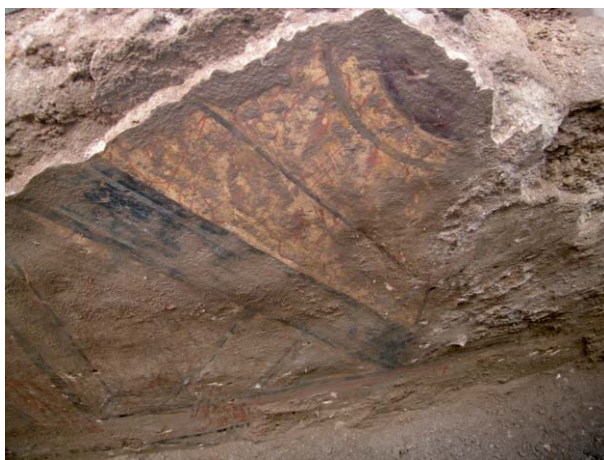
FIGURA 18

Zócalo pintado del muro ue 138.

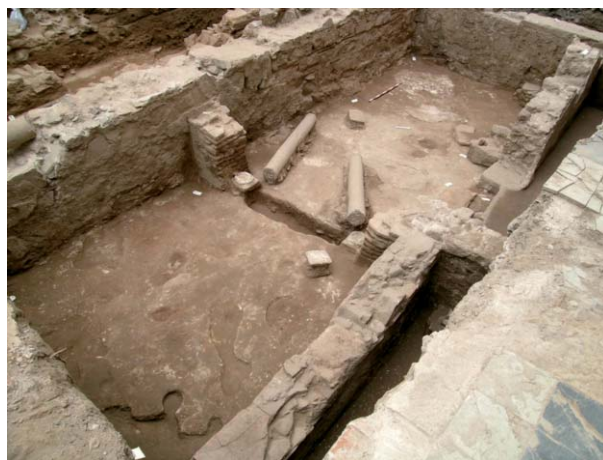
FIGURA 19

Vista general de los muros y suelos de la casa ue 170, 195 y 196.

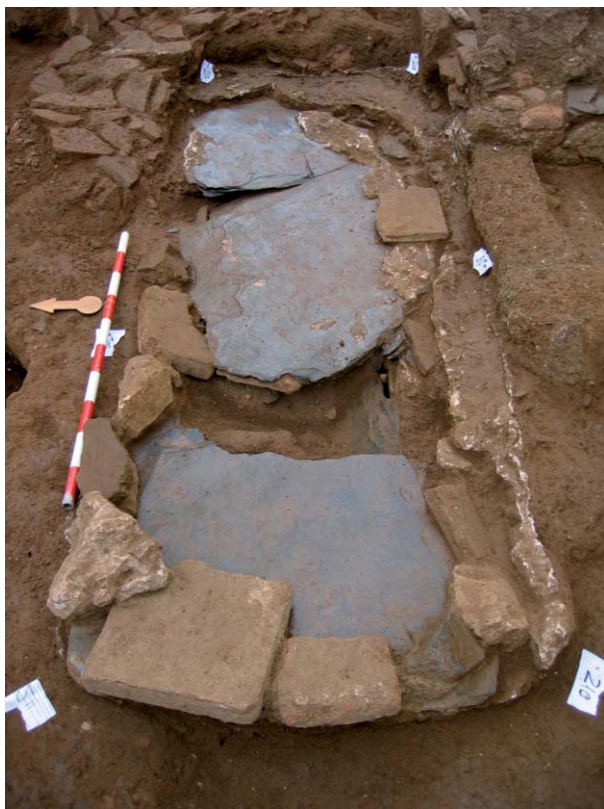
FIGURA 6

Cubierta de laja de pizarra sellada con cal.

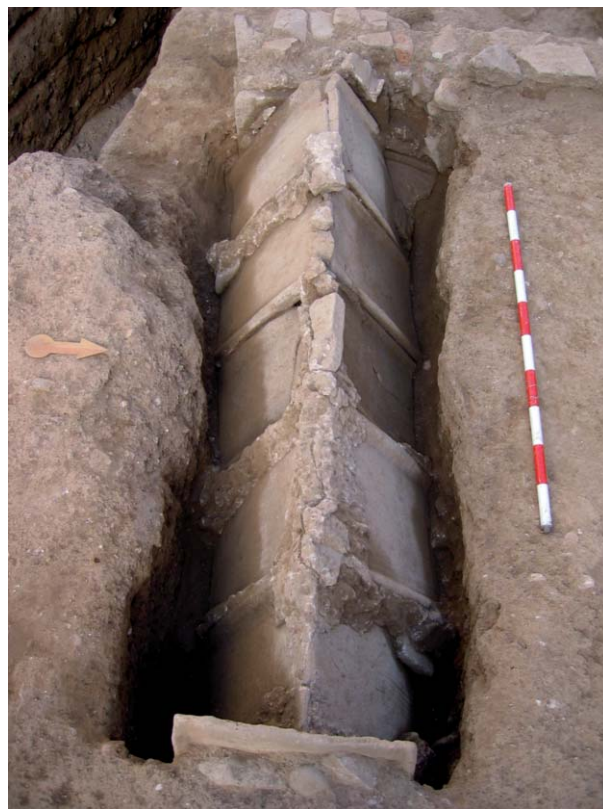
FIGURA 7

Cubierta a dos aguas realizada con tegulae.

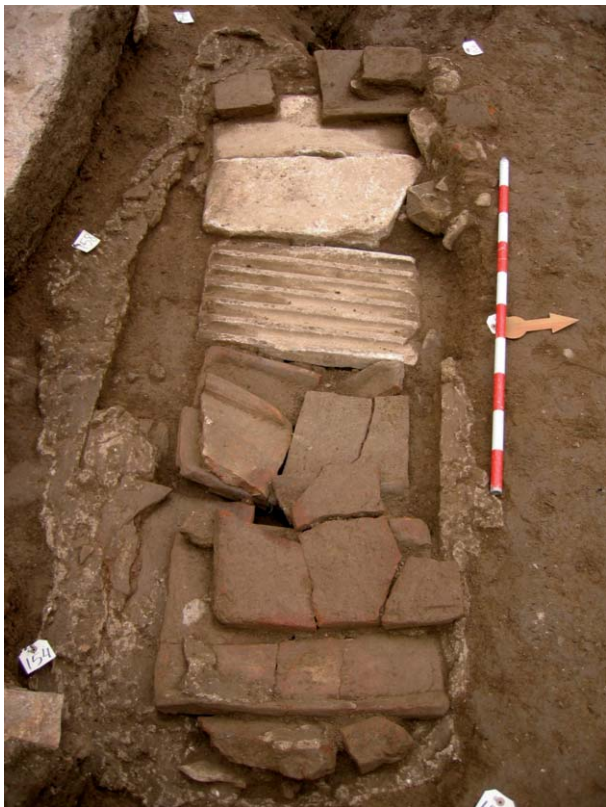
FIGURA 8

Cubierta realizada con material reutilizado diverso.

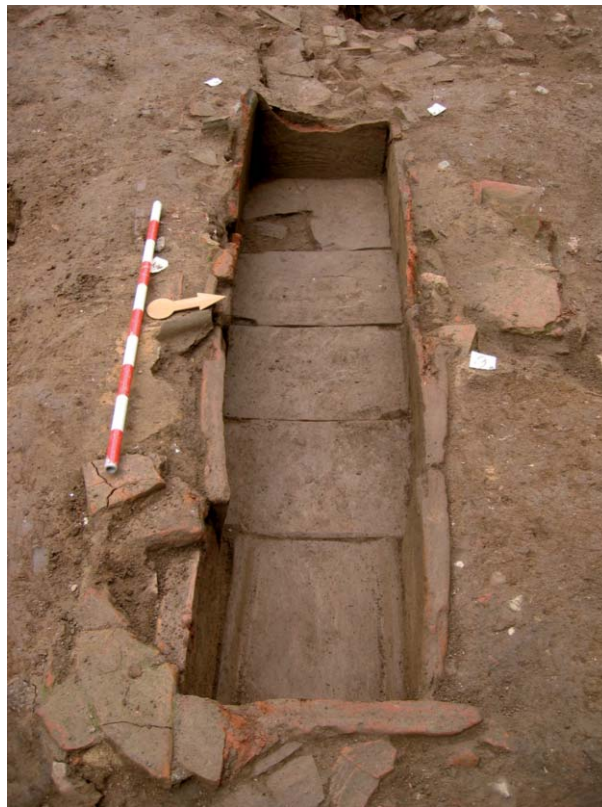
FIGURA 9

Caja realizada con tegulae.

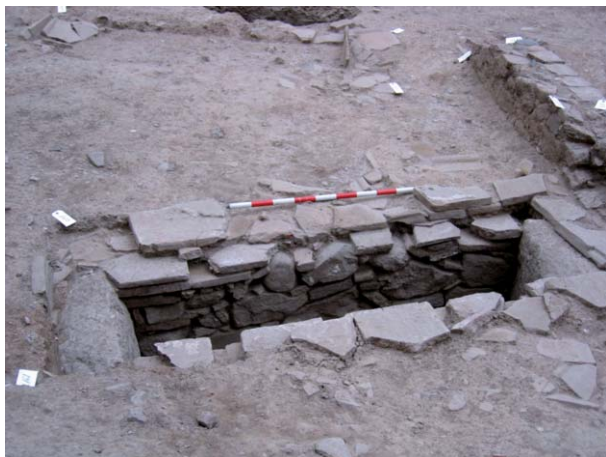
FIGURA 10

Tumba realizada con sillares de granito junto muretes en los lados mayores.

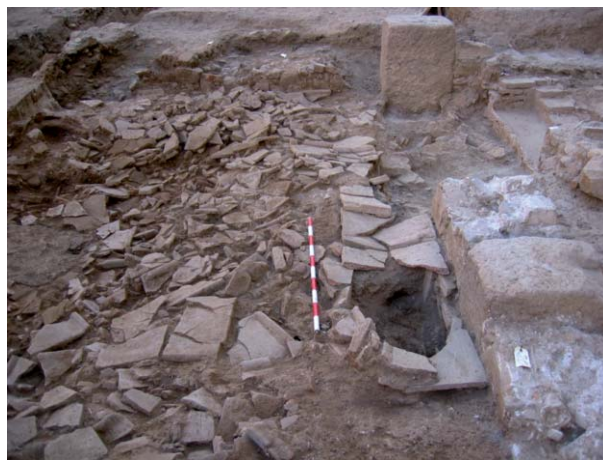
FIGURA 13

Nivel de destrucción ue319, cubriendo parte de A63.

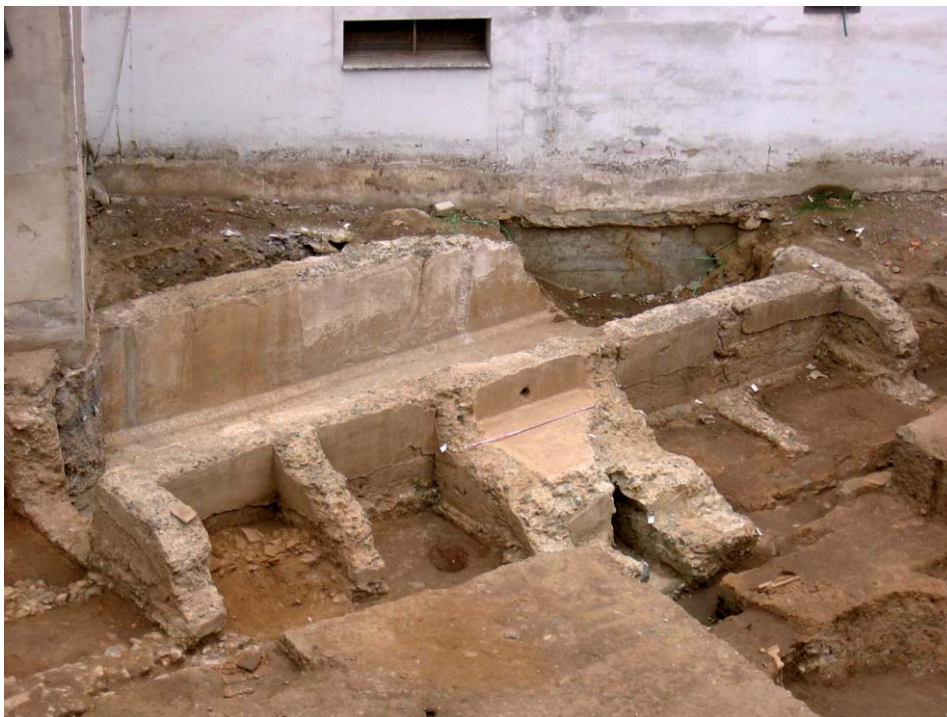
FIGURA 14

La estructura hidráulica, documentada en fases anteriores a la excavación en área, presenta una forma rectangular con unas dimensiones de 11 x 3.30 m. de anchura y 1.80 de profundidad, orientada W – E, y un estado de conservación bastante aceptable, a pesar de que los lados menores estén muy deteriorados. Después de la limpieza de dicha estructura, el interior de la misma aparece dividido en tres espacios por dos muros (ue10 y ue11) de fábrica diferente: - así el primero presenta un aparejo de mampuestos de dioritas de varios tamaños, trabados con cemento, entre los que se encuentra algún fuste circular liso de mármol blanco. Este muro presenta su lado W muy bien careado, mientras que descuida el lado contrario, posiblemente no visible. El otro de los muros presenta una fábrica similar a las cimentaciones contemporáneas identificadas con las ue8 y ue9.

Vista general de la estructura hidráulica (natatio).

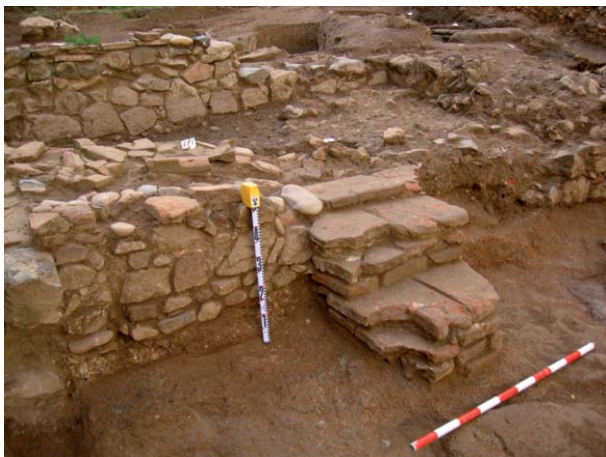
FIGURA 17
Escaleras en la estancia IV.

escalera de tres peldaños, realizada con fragmentos de material latericio, trabados en seco, que conduce hacia un acceso situado en un pequeño ámbito, ganado al camino que transcurre al E del complejo arquitectónico, y que se identifica con la estancia VII. Bajo el nivel de destrucción, ue536 = ue537, el nivel de uso, ue538 = ue539, aporta un registro cerámico “*in situ*”, formado por una tinaja y una jarrita, que muestran una cronología del siglo f. s. IV – s. V d. C.

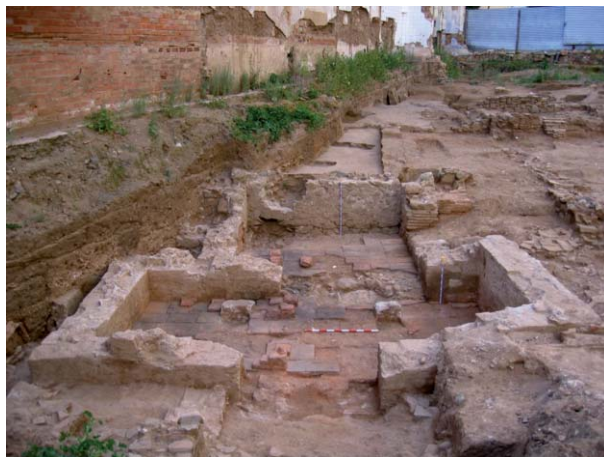
FIGURA 18
Hypocausta.

con la *natatio* y con dicho *hypocaustum*, los muros identificados con las ue561 – 563, presentan una fábrica de mampuestos de diorita y granito, trabados con cal, con una anchura de 0.30 m., mientras que el restos de estructuras murarias que componen el *hypocaustum* presentan una anchura de 0.60 m. Estos tres muros suponen una reforma del propio *hypocaustum*, adosados a la cara W del muro de cierre de la estancia IX. Por tanto, una reforma posterior a la construcción de las estancias que muestra como en el siglo V d. C estaba en uso dicha terma.

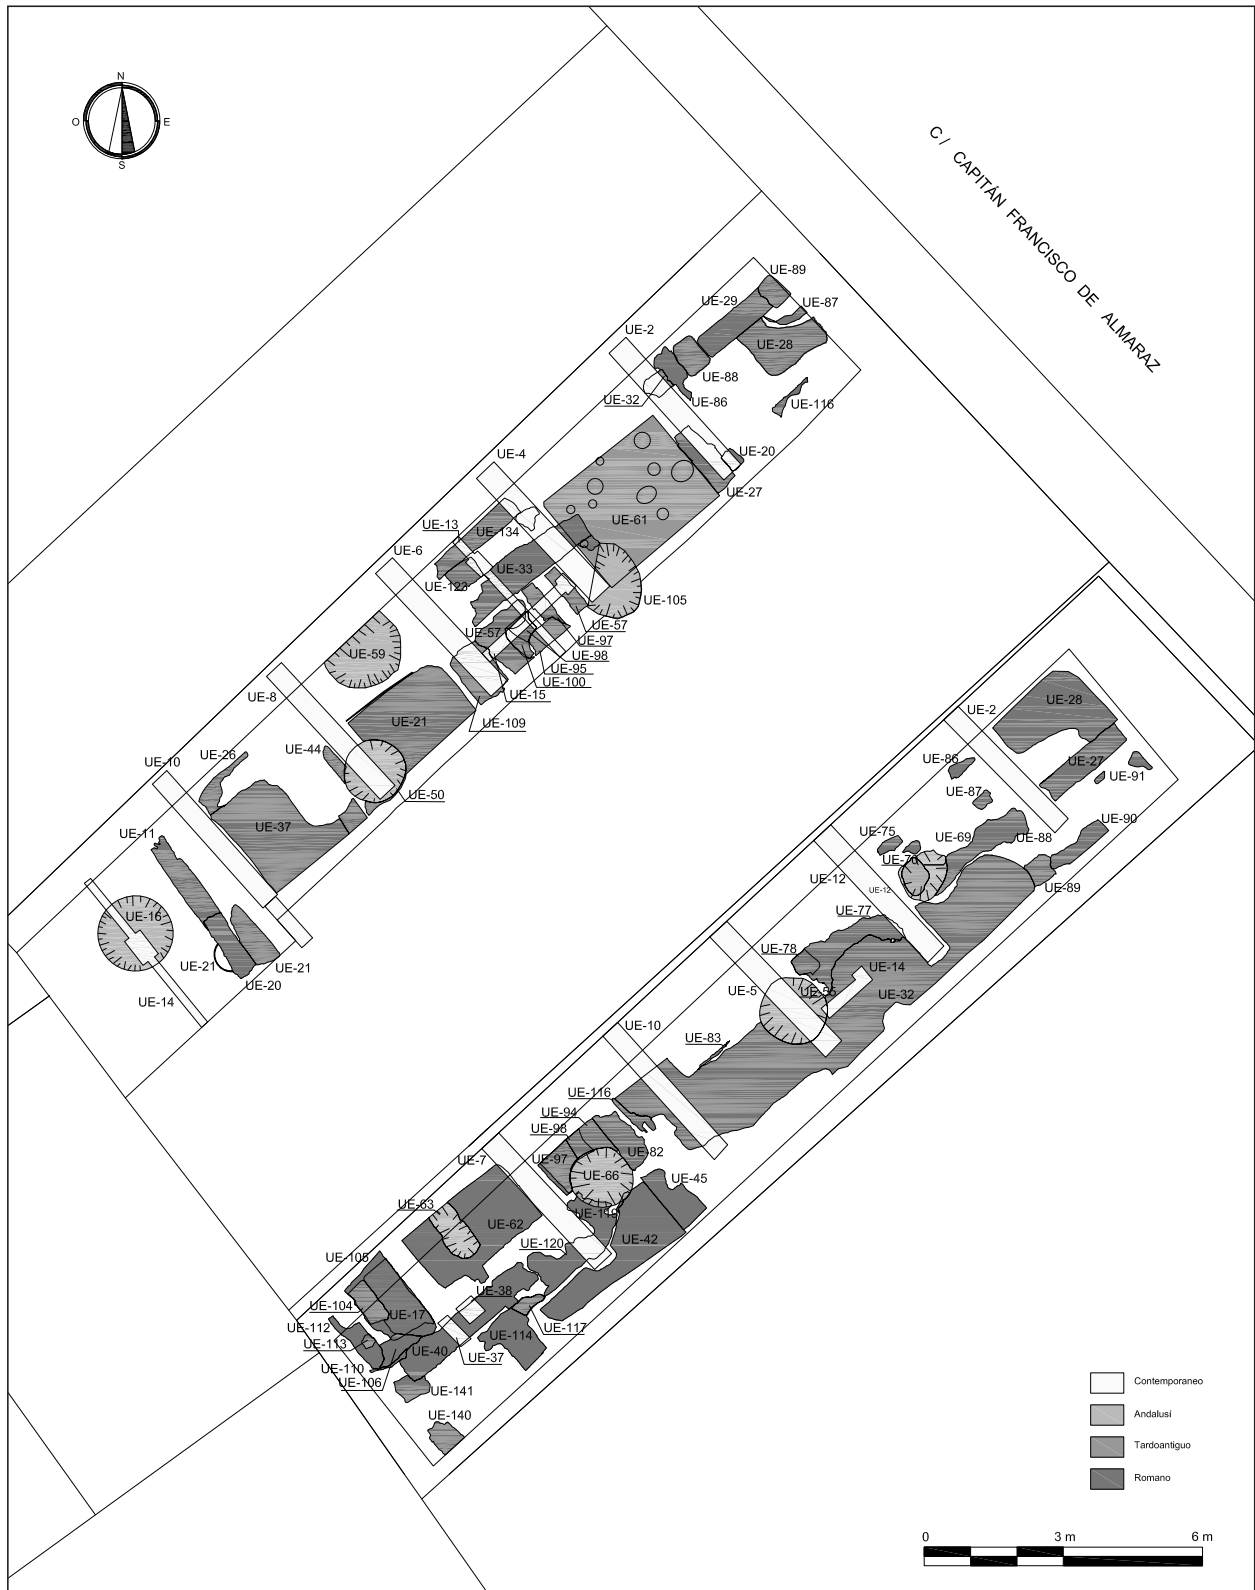
FIGURA 2

Plano diacrónico de los restos ballados en el solar.

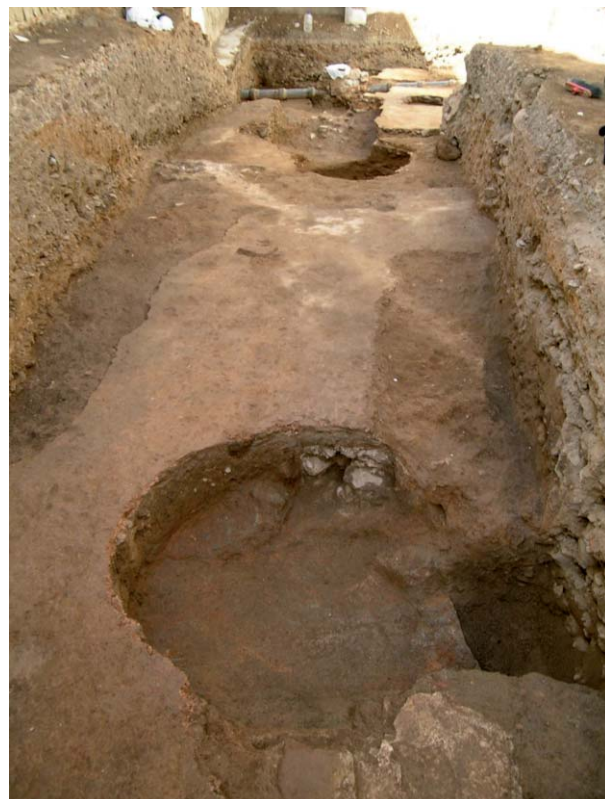
FIGURA 5

Vista general de los restos asociados a los silos emirales.

Al fondo del solar identificamos un nuevo corte, ue 66 igualmente de planta circular y con un diámetro de 1'36 m y una profundidad de 70 cm que se ha visto al igual que el anterior afectado por las obras de cimentación de la A 1 y que aparecía cortando a los suelos ue 42 y ue 94 (fig. 5). En este caso, estaba cubierto por un nivel de tierra ue 65 de tonalidad castaña más bien oscura entremezclada con fragmentos cerámicos que a su vez amortizaba a un sustrato de deposición ue 67, tierra marrón negruzca con inclusión de pequeños carbonillos, piedras menudas y fragmentos de ladrillos.

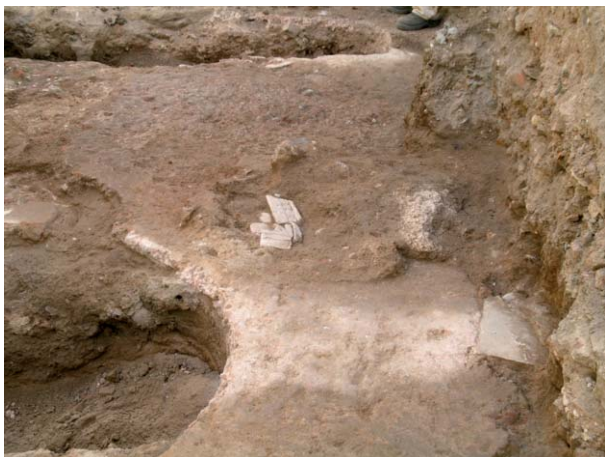
**FIGURA 8**

Detalle de los niveles de amortización de la etapa tardoantigua (placa de sumidero).

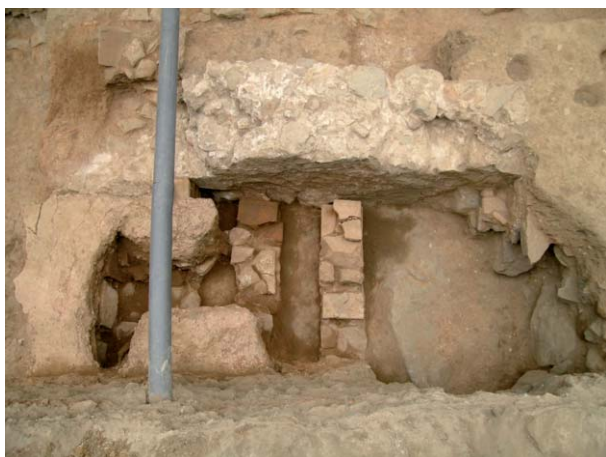
FIGURA 24
Detalle del hypocaustum.

Excavado el nivel de relleno ue 55 (materiales de etapa andalusí con elementos residuales altoimperiales), localizamos los restos de un nuevo pavimento de *opus signinum*, A 8, ue 57-ue 95, conservado en precario estado, que se sustentaba parcialmente sobre una serie de muretes de ladrillos y piedras, ue 96, ue 97, ue 98, ue 107 vinculados al muro de cierre ue 33. Como nivel de amortización de estas estructuras, hallamos colmatando el espacio intermedio entre los muretes la ue 99, de clara cronología bajoimperial donde destaca una pesa de telar, correspondiente a un sustrato donde se apreciaba la existencia de materiales constructivos tales como piedras, y fragmentos de *opus signinum* planos y en cuarto de bocel. (fig. 24)

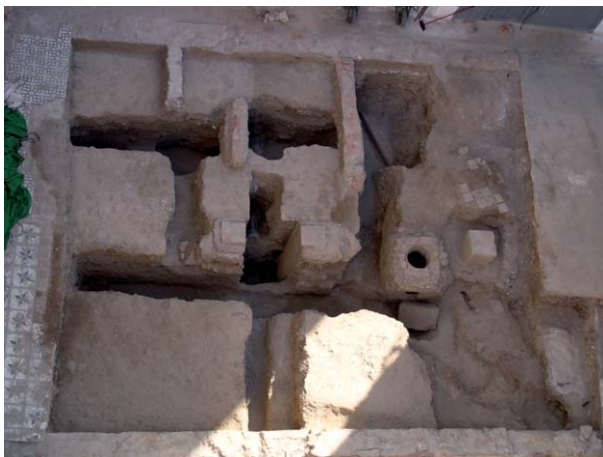
FIGURA 4

Fotografía general de fosas de muros de la casa moderna.

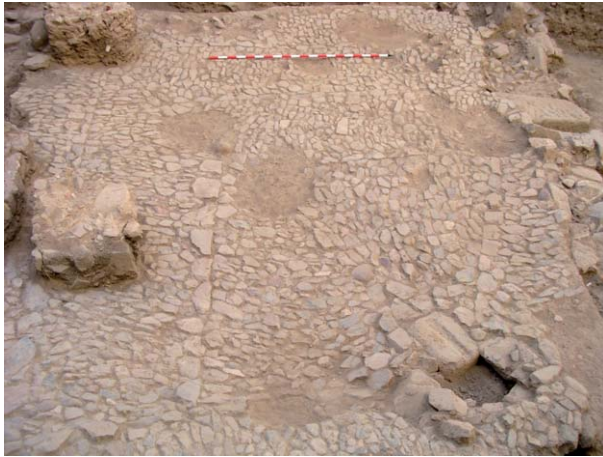
FIGURA 6

Detalle del pavimento empedrado del patio moderno.

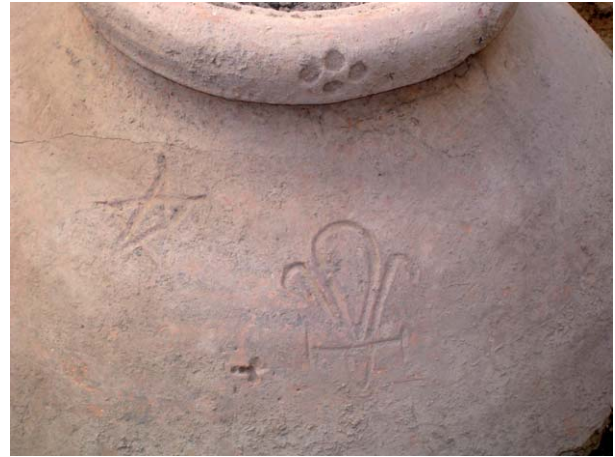
FIGURA 8

Detalle de los motivos incisos e impresos de la tinaja hallada en contextos modernos.

igualmente en el flanco occidental del área excavada, y al norte bajo el suelo de cal antes citado (ue 191). En el centro y este, aparecieron los restos mal conservados de un pavimento desigual de piedra pequeña, la cimentación de un muro y una fosa circular que acogía una tinaja de época moderna (fig. 8) probablemente temprana (s. XVI); los materiales asociados a su abandono reforzarían esta tesis, por lo general fragmentos de búcaros, algunos originarios de alfares portugueses, con decoraciones impresas, aplicadas, incisas y enchinados.

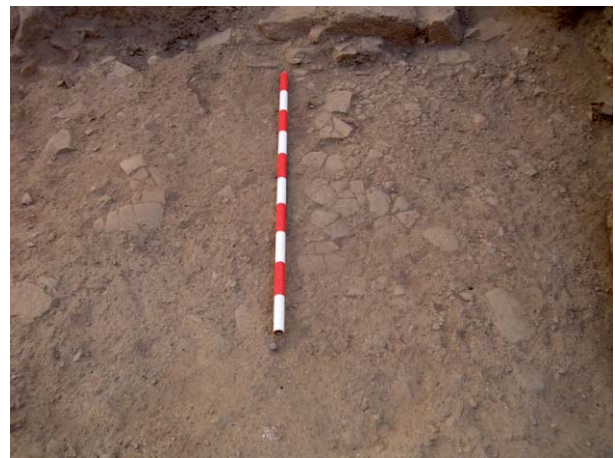
FIGURA 9

Detalle de los suelos de tierra batida correspondientes a la construcción de época medieval.

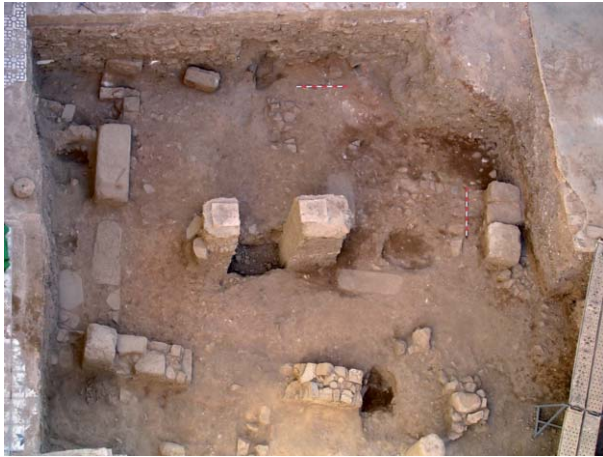
**FIGURA 11**

Vista general de los muros y silos de época medieval.

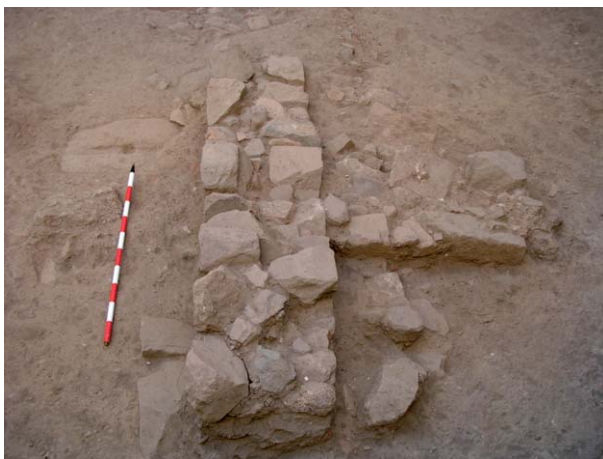
**FIGURA 12**

Fotografía de los muros de época medieval en el área del antiguo patio moderno.

Los muros de este momento constructivo (ue 237, 238, 239, 210, 262 y 297) describen diversos espacios mal definidos por conservarse de ellos apenas tramos de 2 m en el mejor de los casos. En gran medida, su pérdida se debió probablemente a la necesidad de regularizar el terreno, sobre todo del área del patio moderno, lo que significó para la interpretación de las construcciones de este período la imposibilidad de describir las estancias o los edificios con ciertas garantías (fig. 12).

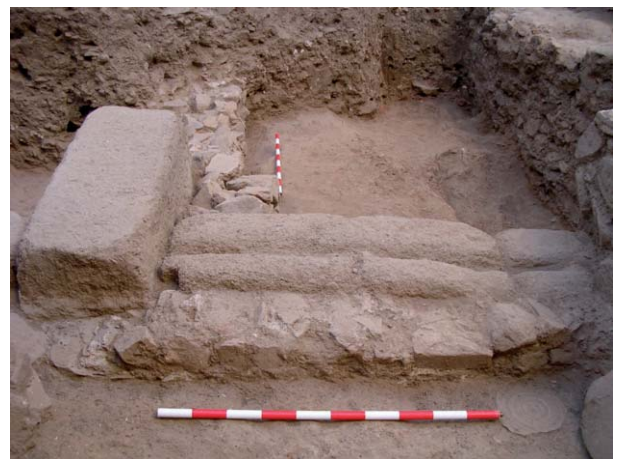
**FIGURA 14**

Restos del umbral de acceso a la "casa romana".

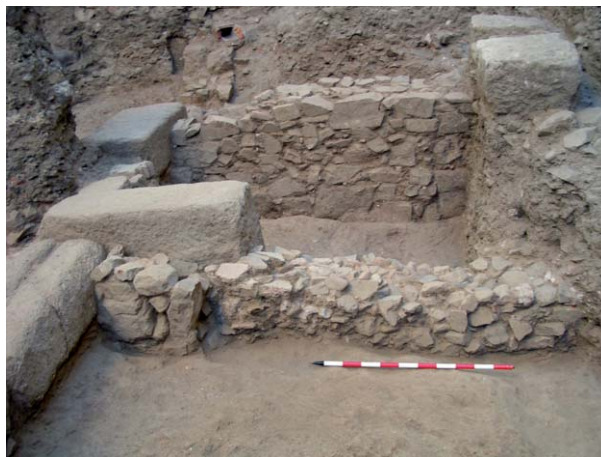
FIGURA 16

Detalle de muros de época tardorromana y tardoantigua.

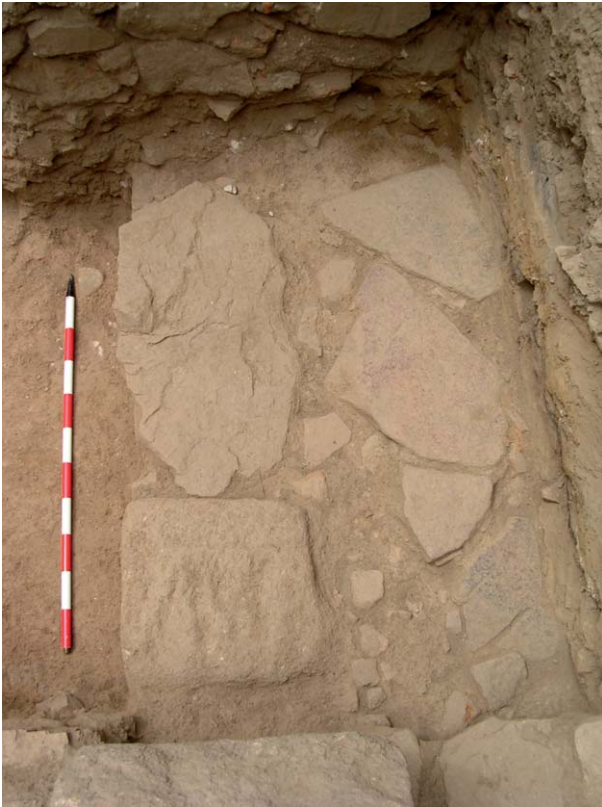
**FIGURA 19**

Detalle de un tramo conservado del enlosado del decumanus minor ballado junto al perfil NO de la excavación.

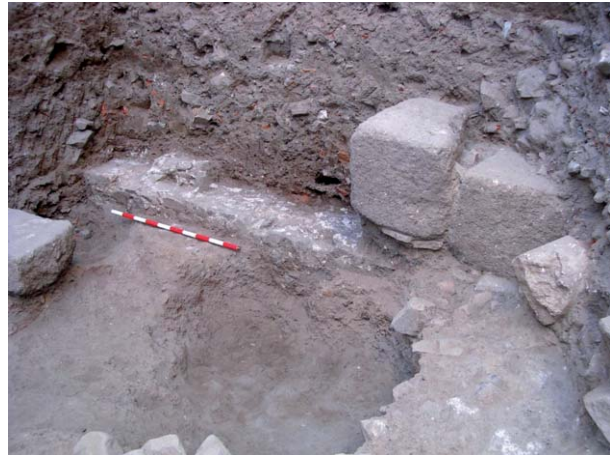
**FIGURA 20**

Detalle de uno de los muros o cimentaciones de época romana altoimperial, aparecido en el perfil sur.
