EXCAVACIONES ARQUEOLÓGICAS

MEMORIA 11

*Excavaciones Arqueológicas en Mérida 2005, Memoria 11
(Mérida excav. arqueol. 2005)*

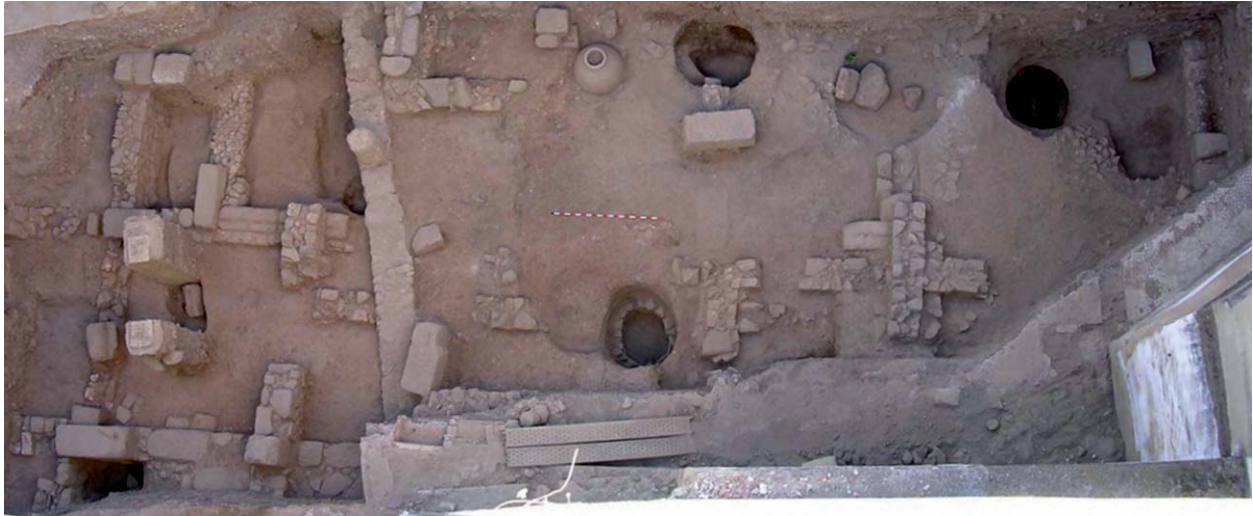
FIGURAS 23

Fotografía general al final de la intervención arqueológica.

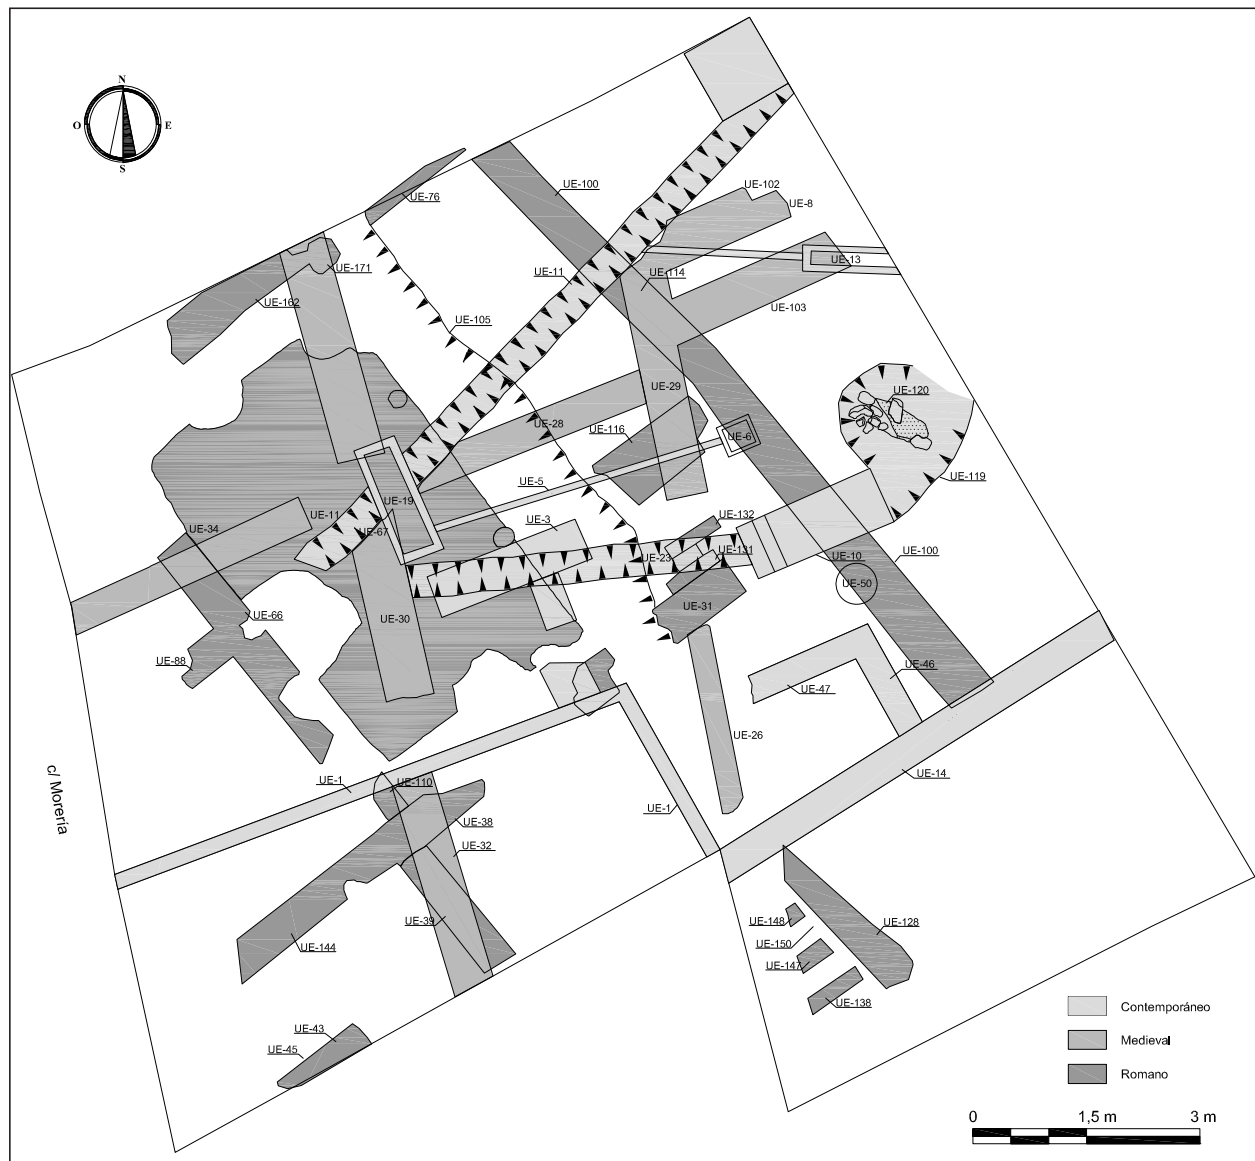
FIGURA 2

Plano diacrónico de los restos hallados en el solar.

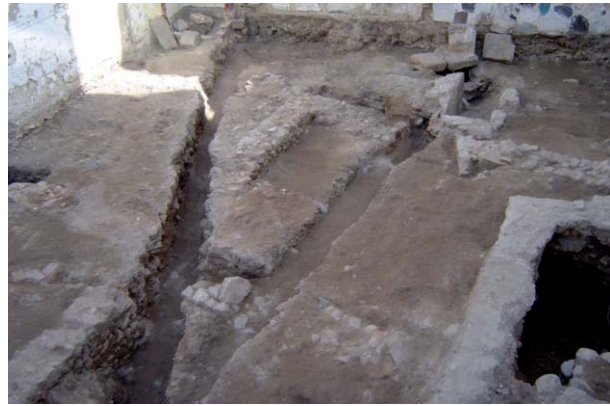
FIGURA 6

Detalle de las estructuras de época moderna.

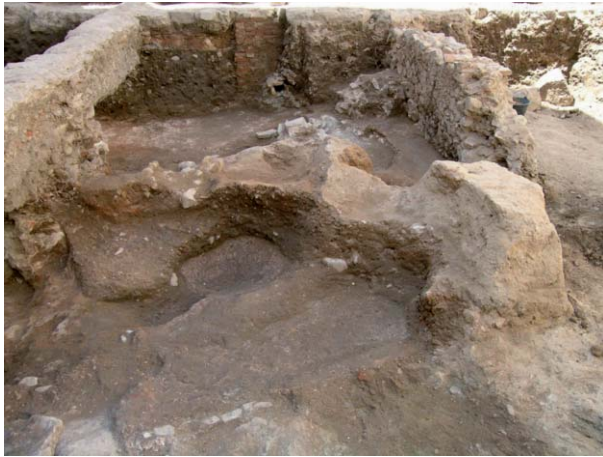
FIGURA 7

Estas fosas, cortaban a una serie de niveles de amortización englobados en la A 9 (fig. 7). Estos rellenos, corresponden con mochetas informes, los vestigios de un sustrato homogéneo de tierra anaranjada muy compactada, repartidos por gran parte del espacio central del solar y que se relacionaban con la fase de amortización tardía del mismo. En este caso se trata

Detalle de los niveles de amortización de la fase tardía.

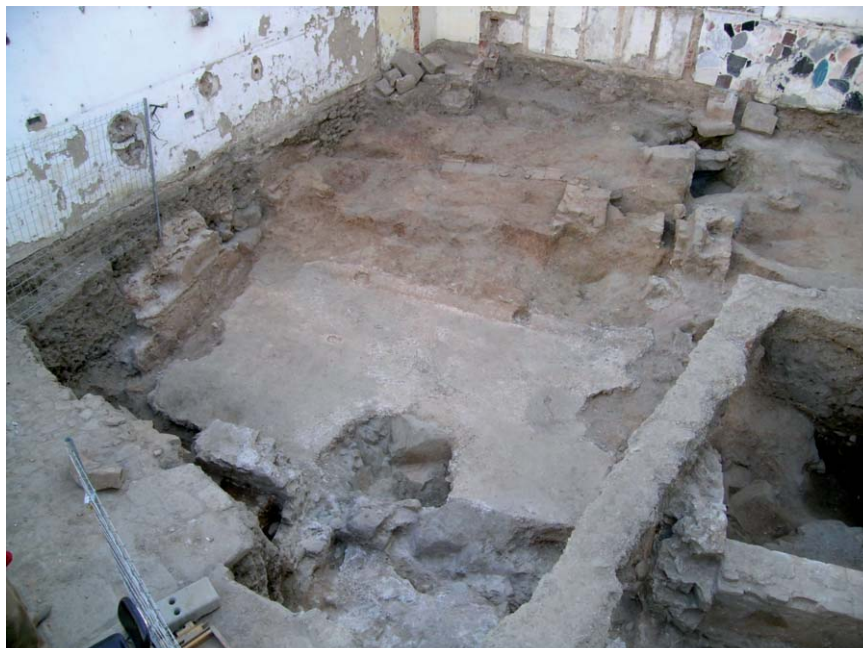
FIGURA 9

Vista general de los restos de la domus excavada.

Los muros y cimentaciones, delimitan la traza de cuatro estancias, las dos identificadas de forma completa de planta rectangular y las otras dos restantes de planta desconocida al adentrarse en los perfiles aunque probablemente también de estructura rectangular. La estancia principal, de 21'40 m², ocupa el centro del solar y se asocia a la existencia de un nivel de pavimentación de *opus signinum* ue 67 de buena calidad que no obstante se ha visto afectado en parte por las roturas ue 70, ue 91, ue 93. Este pavimento asienta sobre rellenos de nivelación, concretamente los estratos ue 96 y ue 95, que amortizan la roca natural (fig. 9).

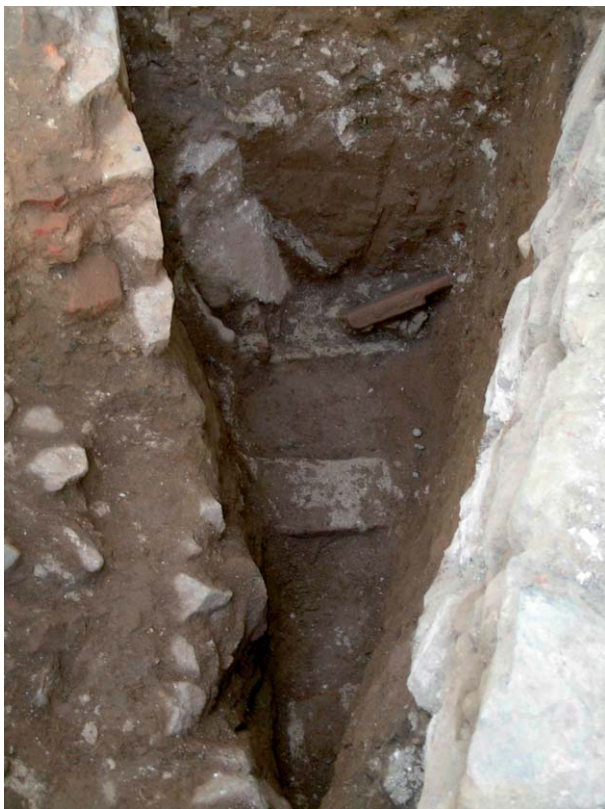
En el extremo opuesto del solar, concretamente en la esquina Sureste, en fase de ampliación de la intervención, identificamos, en relación con la A 10, una zanja ue 150 asociada a la estructura, cimiento ue 128 de *opus incertum*, que con orientación Sureste-Noroeste se conserva en precario estado y parcialmente registrado. Vinculado con esta cimentación y amortizado por una sucesión de niveles de relleno ue 122, ue 137, ue 123, ue 124 y ue 125 se documenta, una triple hilada de losetas de barro cocido, ue 148, ue 150 y ue 147 (28 x 21 x 4 cm) trabados con mortero de cal, dispuestos a intervalos de 31 y 38 cm que asientan directamente sobre la roca natural. Los espacios intermedios que se originan entre cada uno de ellos aparecen rellenos por una capa uniforme de tierra ue 145=149 que cancela los restos de un nivel ue 152 de cierta tonalidad negruzca con presencia de algunos carboncillos (fig. 11).

FIGURA 11
Detalle del hypocaustum.

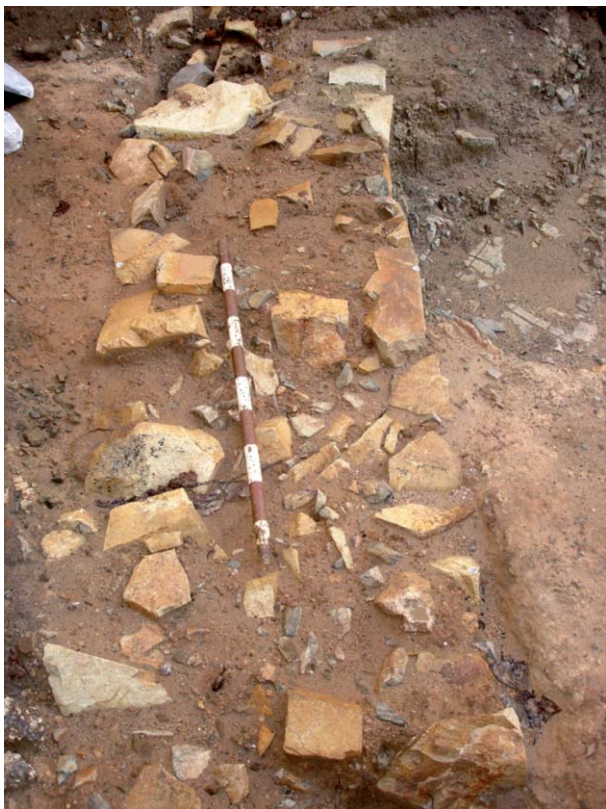
Al fondo del solar, y bajo los escombros producidos por el derribo, se documenta un muro o cimentación, ue 16, con una orientación NE-SO, y unas dimensiones 4,07 m de longitud, 80 cm de ancho y 10 m de alto, con una fábrica a base de medianas piedras de diorita, trabadas con arena, sin documentar material reutilizado. Aunque como citábamos al principio, se documenta bajo la ue 0, por fábrica, dimensiones, relaciones, perdiéndose bajo ambos perfiles, podemos pensar en un muro que no pertenece a la fase contemporánea, sino a una fase muy anterior, quizás romana, pero la escasez de estratigrafía no nos ayuda a confirmarlo (fig. 4).

FIGURA 4
Muro ue 16.

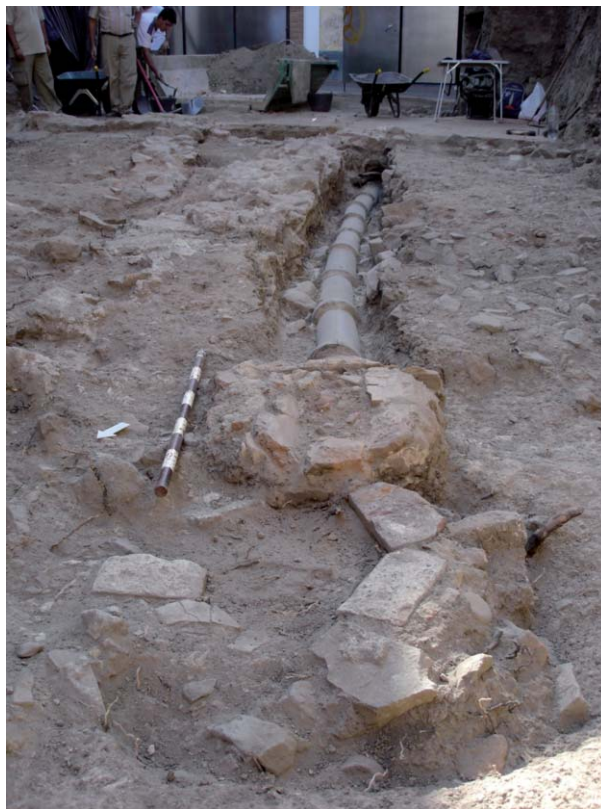
mayoría de las casas contemporáneas, hallamos la zanja, ue 12, realizada para la acometida de la tubería de aguas sucias, ue 14, atraviesa el solar de NO a SE, con unas dimensiones 14 m de longitud, 55 cm de ancho y 30 cm de profundidad. Se conecta al fondo del solar con la arqueta ue 10, y a la entrada de la casa, con otra arqueta ue 62. En la realización de la misma, han atravesado el muro ue 11. Con la canalización de las aguas sucias, se *ciegan* las dos fosas sépticas A 3 y A 4 (fig. 5).

FIGURA 5
Detalle fosa séptica, A 4, amortizada por la arqueta ue 10 y la tubería ue 14.

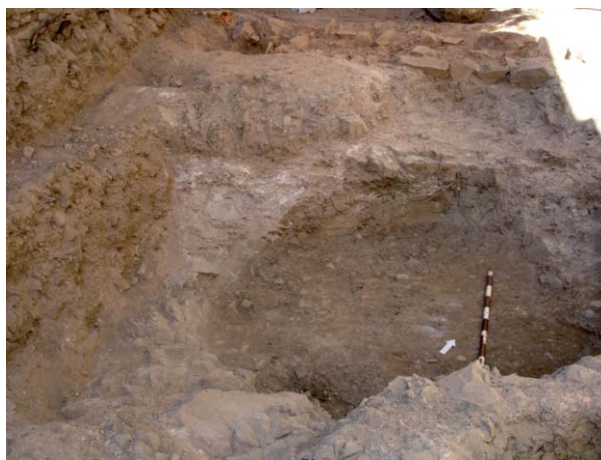
Al fondo del solar, entre el muro ue 16 y la fosa séptica A 5, rellena por piedras y tierra, ue 15, y el ue 37 compuesto por ladrillos y piedras, se documenta un gran corte en la roca ue 45, con 2 m de diámetro y algo más de 90 cm de profundidad. El corte se encuentra colmatado por un relleno de tierra parduzca, con restos de cerámicas, carbones, huesos de animales. Tras el análisis de la cerámica, compuesto por bordes de ataifores, cuencos, jarras, adscribimos el relleno a la época califal, s. X (fig. 6).

FIGURA 6
Silo A 11.

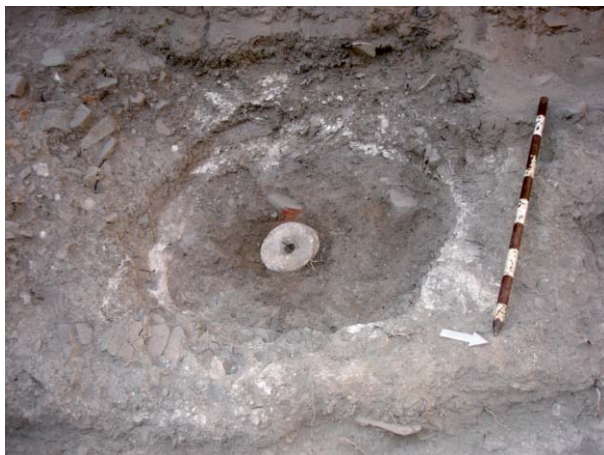
FIGURA 7
Silo A 9.

probablemente resultado de la realización de la fosa séptica A 5. Una vez desmontado el relleno de nivelación, el cual cubría directamente la roca, se advierte un nuevo corte circular, ue 38, con un diámetro de 1,03 m y una profundidad de 45 cm. Colmatado por la ue 39, compuesto por tierra marrón, piedras, fragmentos de cal, una basa marmórea de una columna, y fragmentos cerámicos. Tras el análisis, la colmatación del silo A 9, parece adscribirse a la época islámica, emiral-califal, s. IX-X (fig. 7).

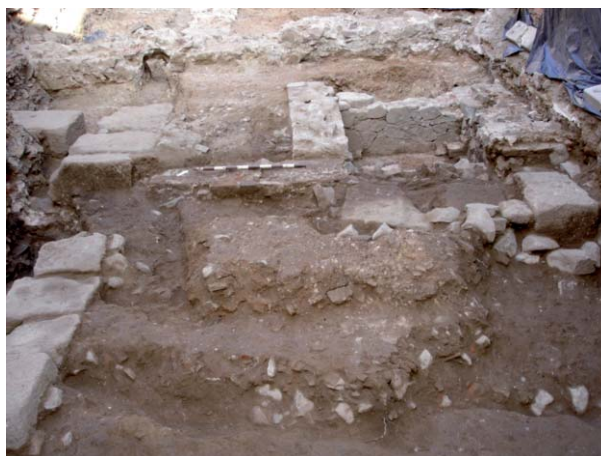
FIGURA 10

Una vez desmontados todos los restos contemporáneos y modernos, en esta segunda mitad intervenida, se documentan nuevos restos de muros, cimentaciones, y rellenos (fig. 10).

Cimentaciones califales, fosas de cimentación de las mismas.

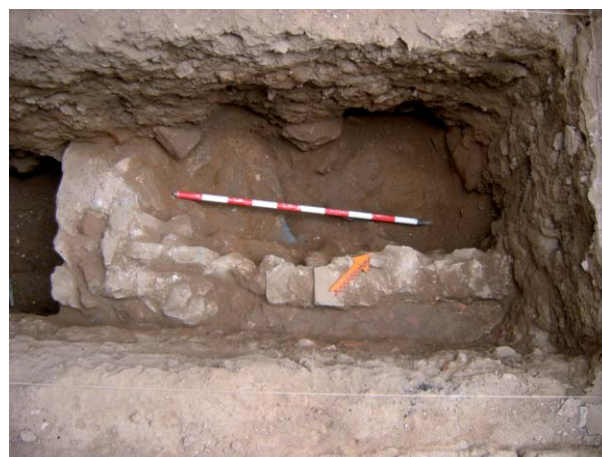
FIGURA 7

presenta son de 45 cm para el ancho, aunque la mala conservación de la estructura dificulta el establecimiento con exactitud de la citada medida, y 75 cm para el largo, siendo esta la medida observable de la estructura ya que se pierde por el perfil este de la intervención. La orientación que se aprecia del muro es NE-SO. Asociándose a esta estructura aparece un suelo realizado en *opus signinum* cuyo estado de conservación es óptimo. Durante la documentación de la actividad no se encontró material arqueológico que nos ayuden a situarla cronológicamente (fig. 6), no obstante las relaciones físicas y estructuras similares documentadas en esta área de la ciudad, nos permiten ubicar a la actividad descrita en el Bajo Imperio romano (fig. 7).

Vista de los restos de cronología bajoimperial.

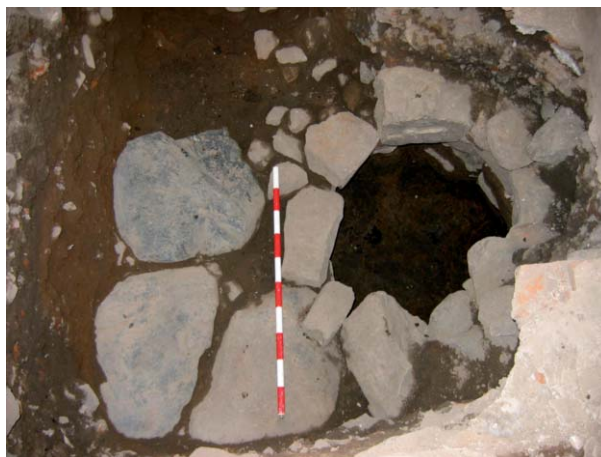
FIGURA 9

Vista de la vía y la posterior colocación del pozo ciego contemporáneo.

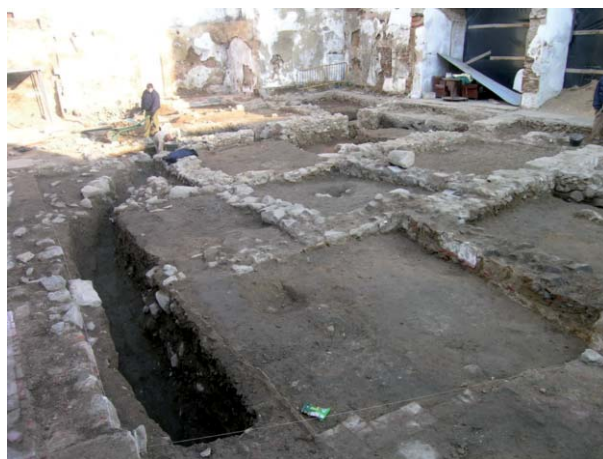
FIGURA 5

Vista, desde el ángulo sur del solar, de la fase contemporánea durante el proceso de excavación.

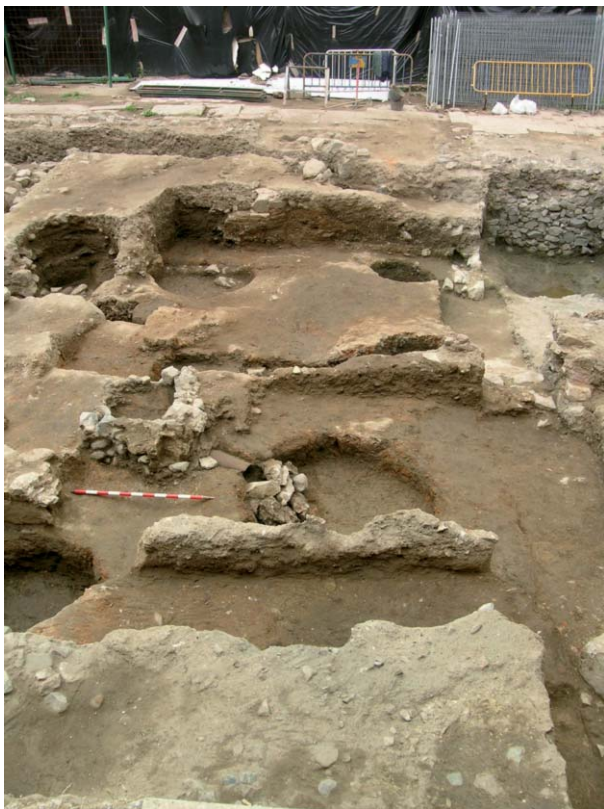
FIGURA 6

Parte central del solar tras la excavación de los elementos y subestructuras de la fase contemporánea.

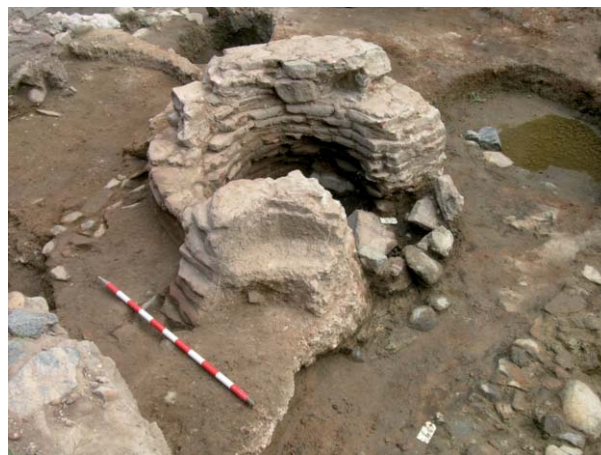
FIGURA 25

Vista del pozo y las posibles estructuras hidráulicas al exterior con las sucesivas reformas documentadas, todo ello perforado por la zanja ue 300.

(ue 287⁴⁰), también de esta primera fase, que iría recubriendo el paramento externo de la ue 249; este suelo posiblemente conformaría otra estructura hidráulica junto con las unidades ue 249, 278 y 276. Posteriormente se reformaron estas estructuras hidráulicas al exterior, elevando la cota de altura de los suelos (unos 25 cm) y colocando una superficie de *signinum* de muy mala calidad (ue 286). El suelo de la primera fase ue 280⁴¹ será también amortizado por otro suelo de *signinum* (ue 279) que volvió a elevar la cota de la primera superficie en unos 30 cm. En este segundo momento constructivo parece que la ue 279 continuaría siendo una pequeña piscina pero no sabemos dónde se iniciaría el arranque de la misma, lo que sí podemos determinar es que seguiría adosándose, y por tanto utilizando, al paramento del primer momento ue 278. En un momento indeterminado, relacionado seguramente con los recrecimientos al exterior, se repara y reforma la ue 249, brocal del pozo, colocando un paramento semicircular (ue 277) realizado con piedras heteronométricas y fragmentos de material latericio (entre ellos aparecieron fragmentos de *ímbrices*) trabados con cal. Esta reforma-recrecido del pozo⁴², realizada en un segundo momento, elevó también la altura del brocal, que en la primera

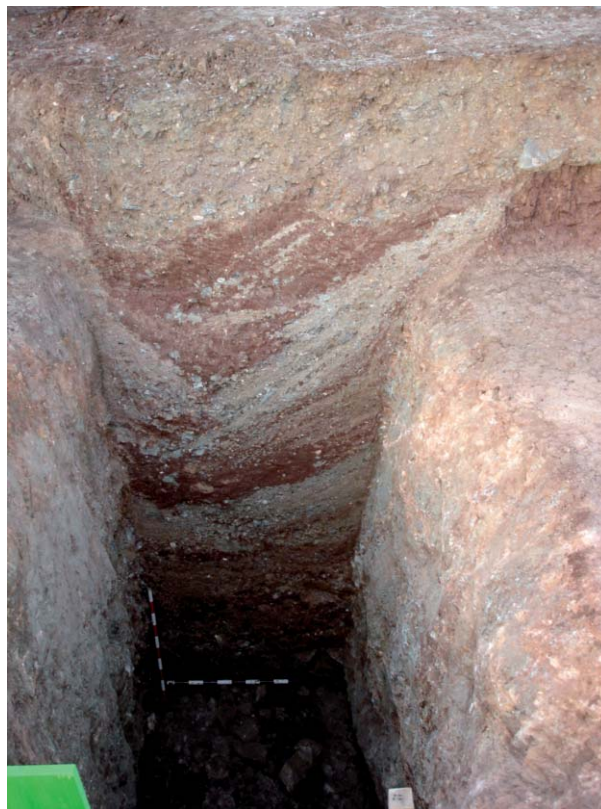
FIGURA 15
Detalle de los rellenos UE 249, 250 Y 251.

taba forma de “U”, con una orientación NO-SE, con una profundidad hasta la bóveda del *specus* de 4,58 m y 1,8 m de anchura. Los rellenos que se documentan en la zanja, ue 249 y 250, sucesivos echados de material pétreo mezclado con arcillas, zahorras, algún fragmento de material cerámico. La morfología de los rellenos cambió con la aproximación a la bóveda, se documentó un estrato rocoso, ue 251, mezclado con arena, muy compactada (fig. 14 y 15).

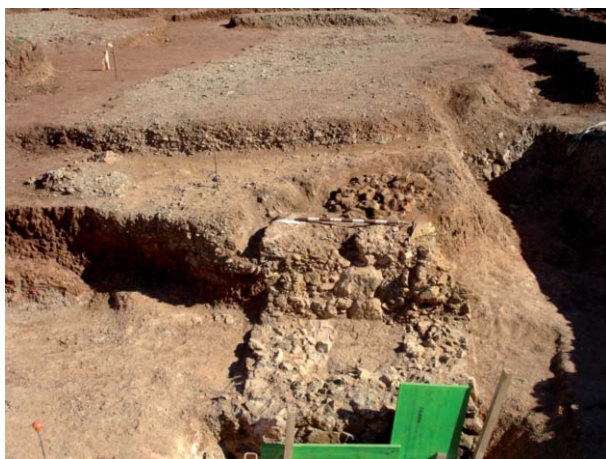
FIGURA 17
Vertido UE 254 junto al *spiramen* 1.

Los trabajos prosiguieron con la limpieza de la manzana 10, se desmontó la ue 256, compuesto por arcillas y piedras, la cual cubría a la ue 203 y al relleno ue 204. Fue precisamente bajo el relleno ue 204, en la zona cercana al *spiramen 1*, donde se documentó una bolsa de residuos cerámicos, ue 254. Esta bolsa de cerámicas fragmentadas, bordes de morteros, entre ellos un fragmento de un Dramont D 1 con marca de alfarero SATVRNINI fechado entre el segundo y tercer cuarto del s. I d.C, los demás fecha-

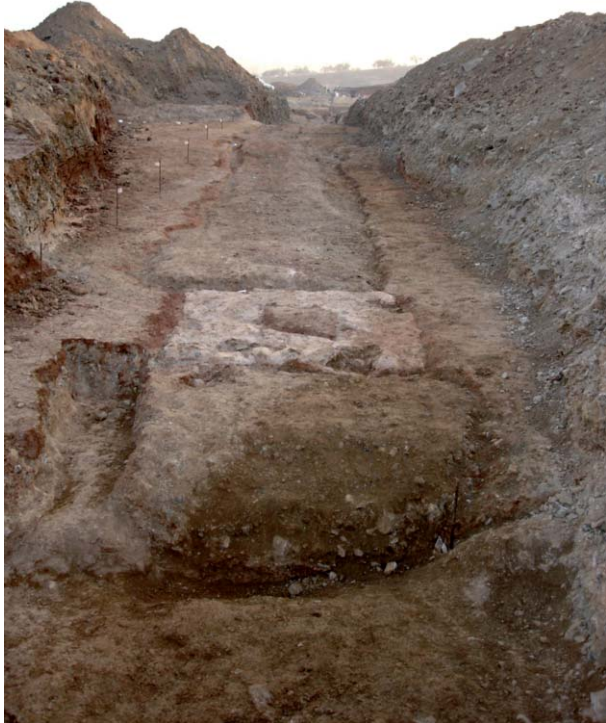
FIGURA 19

Zanja contemporánea UE 220, *spiramen* 2, al fondo zanja de la conducción UE 212.

Documentada la manzana 10, los restos se perdían bajo el perfil Este. Por tal motivo, los trabajos de limpieza prosiguieron en dirección Este, fuera de la manzana 10, la zona fue intervenida con anterioridad para la construcción del vial A, se rebajó hasta la roca y posteriormente fue rellena por un estrato pedregoso ue 221, roca grisácea, diorita, localizado en todo el vial con una potencia que varía de 50 cm a 1,5 m según la zona, compactado para la realización del vial. Por medios mecánicos, máquina retroexcavadora se procedió a retirar la ue 221. Se había perdido todo el manto vegetal y no se documentó la continuación del estrato ue 203, únicamente se documentó la zanja realizada en la roca ue 212 y un nuevo pozo de registro o *spiramen* 2. La distancia documentada entre el *spiramen* 1 fue de 30 m con respecto al *spiramen* 2, entre ambos pozos de registro se documentó una zanja contemporánea, ue 220, con una orientación NO-SE y unas dimensiones 2,8 m de longitud, 1,6 m de anchura y profundidad desconocida, para la acometida de una tubería de desagüe. La zanja ue 220 cortó la ue 212, el relleno ue 204 y la roca (fig. 19).

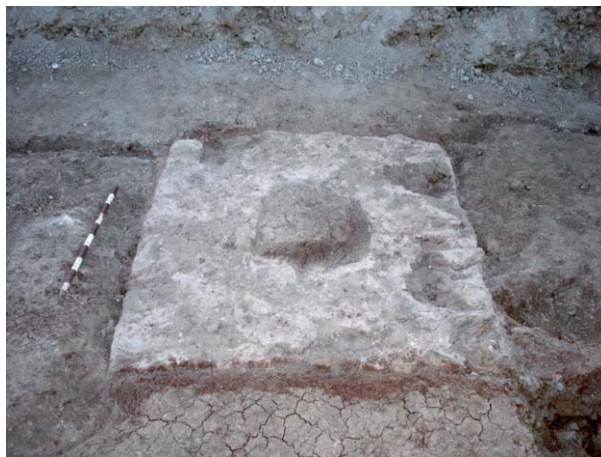
FIGURA 20

Planta del *spiramen* 2.

siones de la zanja ue 212, era de 1,65 m de longitud, la anchura de los muros es de 65 cm, dejando una oquedad central para el acceso al *specus*, colmatado por un relleno de tierra, ue 236. La fábrica del *spiramen* era *opus incertum*, se encontraba rebajado hasta la roca, no conserva el nivel de uso y no sabemos si remataría en brocal o continuaría con la planta cuadrada (fig. 20).

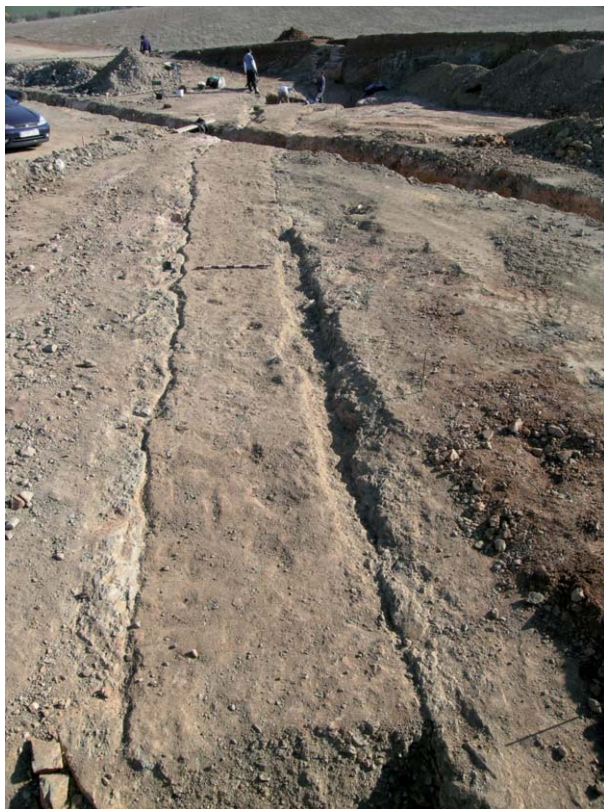
FIGURA 26
Vista de la UE 247 hacia el NE.

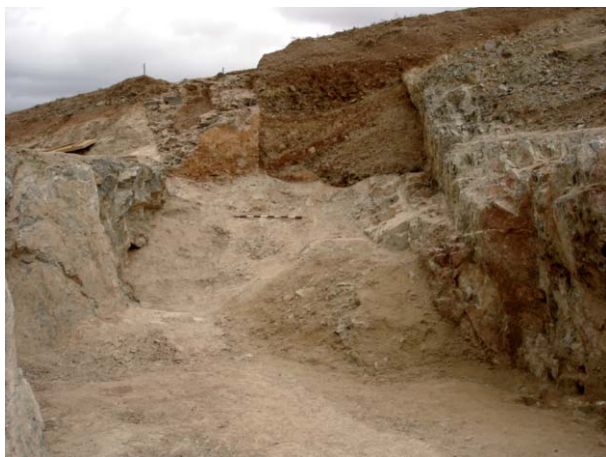
FIGURA 29
Detalle de la ue 248, al fondo spiramen 4.

La excavación de la zanja de la conducción en este punto no partió desde el nivel superficial, fue desmontado mecánicamente, aunque conservamos el perfil como testigo. Se procedió a intervenir en un tramo de 8 m de longitud y una anchura en algunos puntos que llega a los 6 m (fig. 28). Como primer relleno, ue 240, estaba compuesto por tierra arcillosa, rocas, tosca machacada con una textura compacta y una potencia de 1,4 m. Cubierto por la ue 240, se documentó un estrato arcilloso, ue 257, con una potencia escasa, unos 10 cm. La ue 257, compuesta por tierra grisácea, blanquecina, con fragmentos de roca, con una textura compacta, se encontraba adosada al *spiramen* con una caída hacia el Oeste, una diferencia de cota superior a 1 m (fig. 29).

Junto al muro ue 242 del *spiramen*, se documentaron restos de argamasa, cal, mezclados con tierra, formando parte del estrato ue 248. Posiblemente estos restos de argamasa correspondieran al sobrante del enlucido del *spiramen* en este tramo.

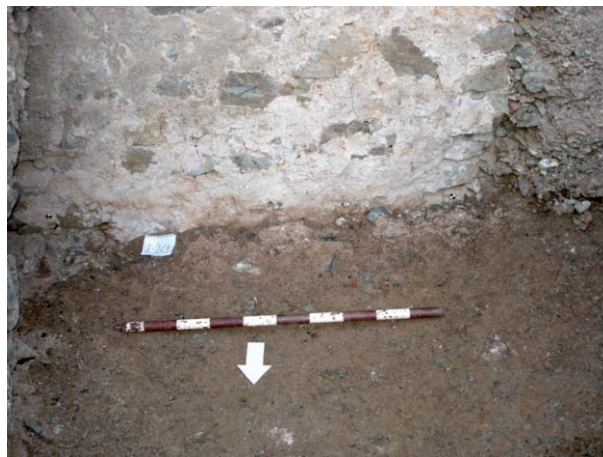
FIGURA 31
UE 261, detalle de la cal adosada al spiramen.

Bajo la ue 259, se documentó un nuevo relleno, ue 260, compuesta por rocas, sueltas, con un color grisáceo, textura suelta y una potencia de unos 90 cm. El relleno ue 260, cubría a la ue 261 (fig. 31), compuesto por restos de cal, argamasa, restos de piedras,

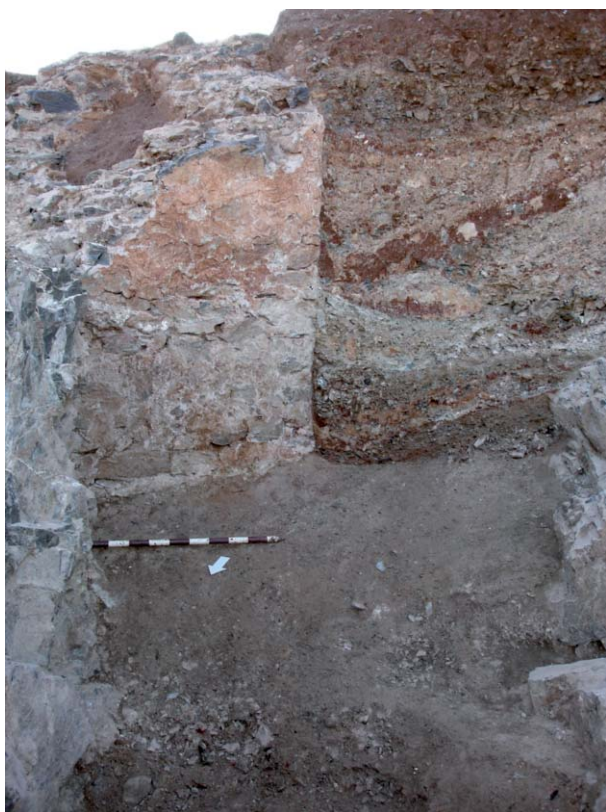
FIGURA 30
UE 259, segundo tramo del spiramen.

Desmontado el estrato ue 248, se documentó un nuevo relleno, ue 258, con una morfología similar al desmontado, compuesto por rocas, tierra, arenas, con un color grisáceo, textura compactada, con una presencia generalizada en todo el corte, tiene una potencia de unos 70 cm. La presencia de restos de cal, argamasa, rocas identificadas como ue 259, adosadas al muro ue 242, parecen consolidar la hipótesis anterior (fig. 30).

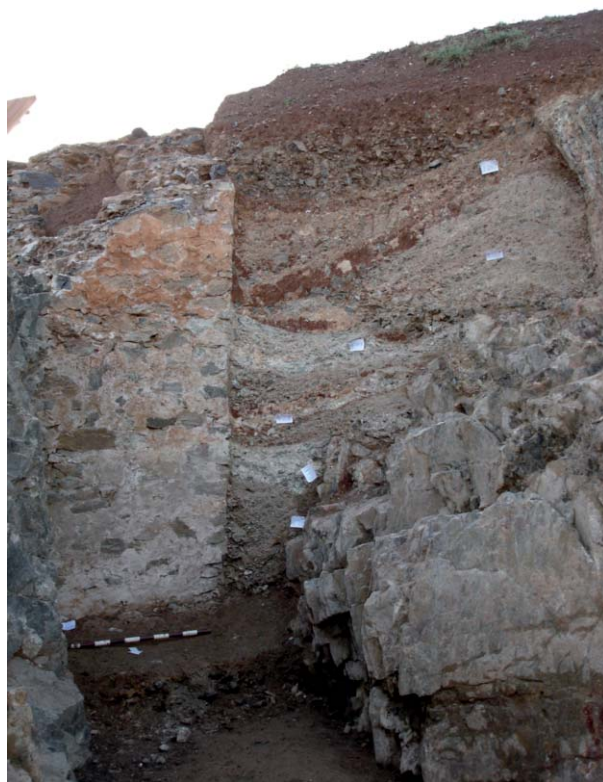
FIGURA 32
Detalle del alzado del spiramen.

que se adosaba al muro ue 242. Documentamos un nuevo tramo de *spiramen*, con una altura de 1,20 m (fig. 32).

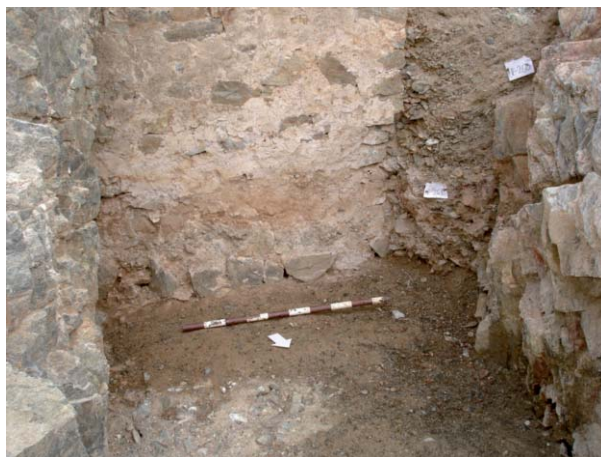
FIGURA 34
Detalle cal y argamasa, UE 266.

bablemente el sobrante del levantamiento de un nuevo tramo del pozo de registro (fig. 34).

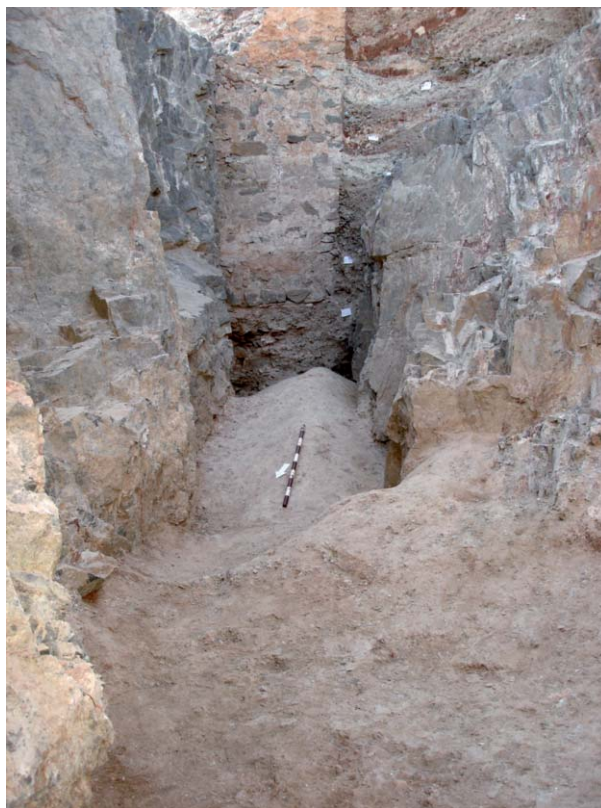
FIGURA 35
UE 271

Desmontada la ue 266, se documentó un nuevo relleno, ue 271, compuesto por tierra grisácea, con una textura suelta, sin piedras. La naturaleza del estrato ue 271, diverge de lo documentado con anterioridad en la ue 266, en esta ocasión la ue 271 se adapta totalmente a la zanja, pierde la horizontalidad en virtud de una disposición en forma piramidal (fig. 35). Al documentar este estrato, ue 271, con material seleccionado, dispuesto en forma triangular, comprobar que el muro del *spiramen* perdía su composición inicial, fueron datos que nos indicaban la presencia cercana de la bóveda de la conducción.

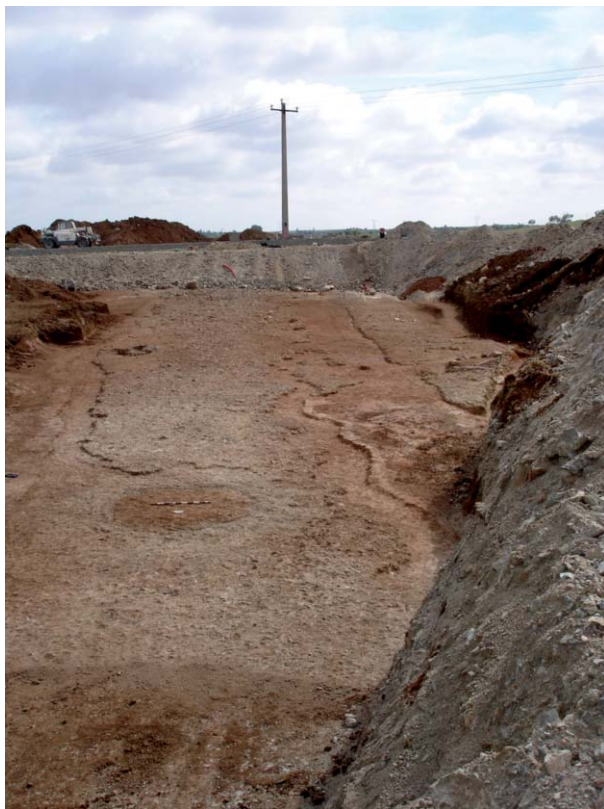
FIGURA 42

Vista oeste-este de la ue 203 y ue 249.

Cubierto por la ue 256, se documentó la continuación hacia el Oeste de la ue 203, documentada en el Vial B y en la manzana 10. La ue 203, presenta un estrato compuesto por tosca, dioritas, zahorras, mezcladas con arcillas, con una orientación E-O, con unas dimensiones documentadas en la manzana de 26 m de longitud, 6 m de ancho y una potencia de 10 cm (fig. 42). Completando los tramos documentados de la ue 203 en las diversas manzanas, presentaba una longitud de 85 m. Paralelo a la ue 203, se documentó un nuevo tramo de la zanja de la conducción, ue 252, orientada E-O, de 26 m de longitud parcialmente documentada pues se pierde bajo el perfil Oeste, una anchura de 2,5 m. El relleno que se localiza en la zanja, ue 249, estaba compuesto por

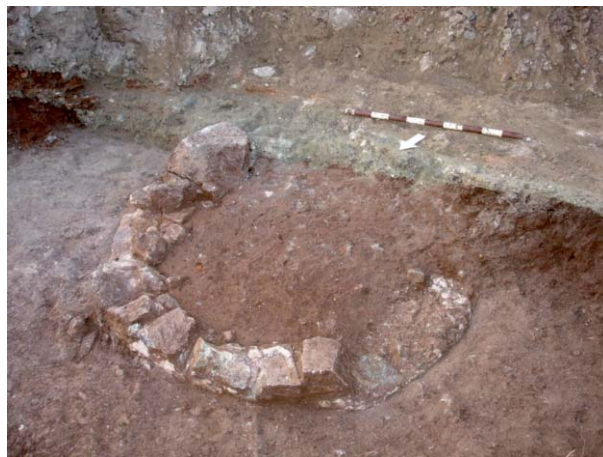
FIGURA 43

Spiramen 5 cortado por el saneamiento del vial a.

En el extremo Oeste, casi bajo los rellenos de nivelación del Vial A, se documentó la presencia de un nuevo pozo de registro. Se procedió a la limpieza de la ue 262, estrato arcilloso, rojizo, compacto, con una potencia de unos 50 cm, que cubría el *spiramen* 5, en el cual aparecieron numerosos fragmentos de cerámicas con una cronología que abarca de la segunda mitad del s. I d.C. hasta finales del mismo. El pozo de registro se encontraba cortado parcialmente por la zanja de desbroce del Vial A, perdiendo la esquina Sur (fig. 43). En este caso, la fisonomía del quinto *spiramen* presenta diferencias con respecto a los cuatro anteriores. Se trataba de una estructura de planta cuadrada con una fábrica *opus incertum*, con una oquedad en el centro y coronada por un brocal de la misma fábrica.

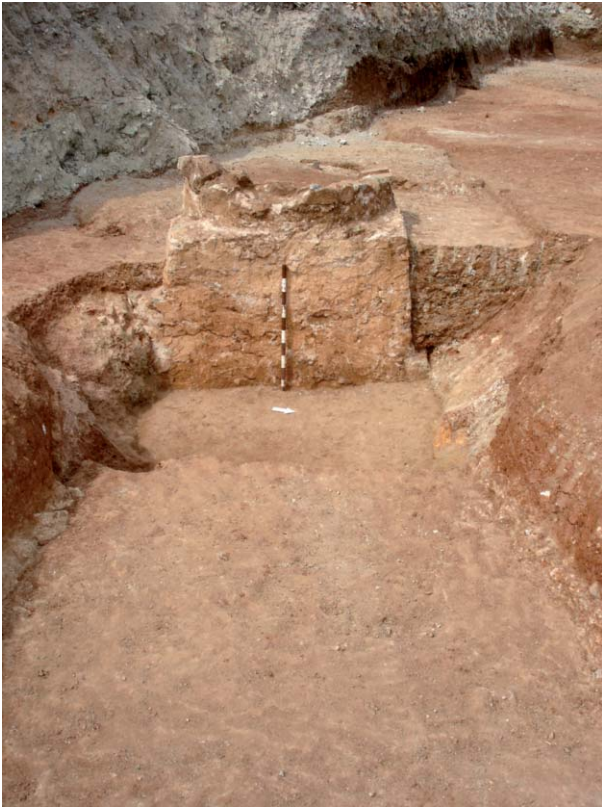
FIGURA 44

Estrato UE 272, con el spiramen al fondo.

con una potencia que supera el 1,4 m. Bajo la ue 249, se documentó un nuevo relleno, ue 272, con una textura compactada, compuesto por zahorras, roca machacada, con una potencia que supera el 1,5 m. En el estrato ue 272 se documentaron varios fragmentos cerámicos fechables en los primeros decenios del s. I d.C. hasta mediados del mismo, (fig. 44).

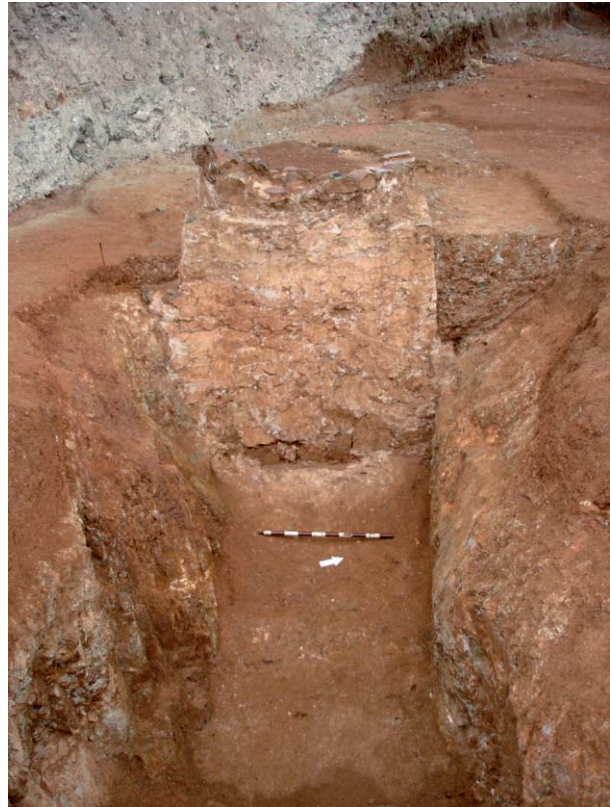
FIGURA 45

Cubierto por la ue 272 se documentó un nuevo estrato de relleno, ue 276, compuesto por arcillas, rocas, piedras, arenas, con una textura compacta, un desnivel desde el pozo de registro hacia la mitad de la zanja (fig. 45). Los restos de cal, rocas que se localizan adosadas al *spiramen*, parecen ser los sobrantes de la construcción de la estructura.

Estrato UE 276, restos de cal y argamasa.

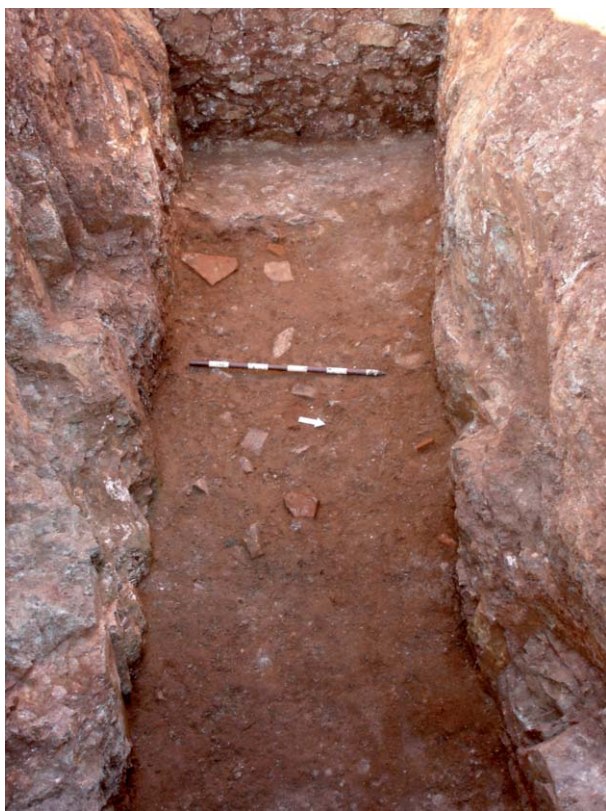
FIGURA 46
Estrato UE 277.

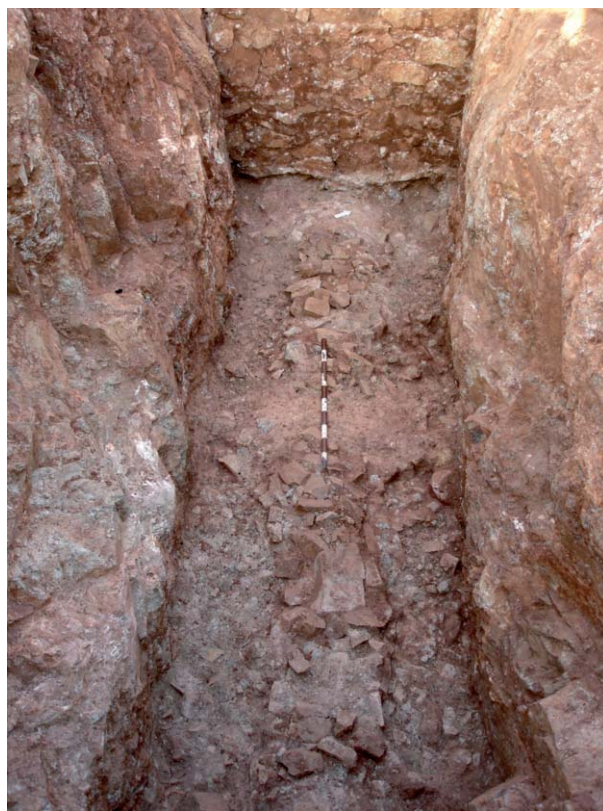
Cubierto por la ue 278, se documentó un estrato arcilloso, ue 279, limpio, sin intrusiones de material, que se localiza en todo el corte y con una potencia de 15-20 cm. Estas arcillas protectoras, cubrían directamente la bóveda de conducción, ue 280 (fig. 47). La bóveda en este punto tiene las mismas características técnicas que en las anteriores zonas estudiadas. Se trataba de una estructura convexa, con una fábrica a base de lajas o rocas de mediano tamaño trabadas con argamasa, con la excepción en el tamaño de las utilizadas en la clave del arco, que son más grandes (fig. 48 y 49).

FIGURA 48
Detalle de la bóveda

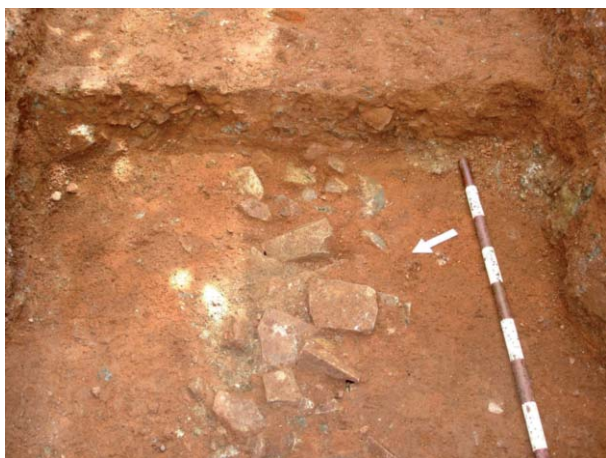
Bajo la ue 277, se documentó un nuevo estrato, ue 278, más homogéneo, arcillas, ladrillos fragmentados, algunas piedras, con una disposición horizontal, sin diferencias de cota (fig. 46). Al igual que en los estratos ue 276 y ue 277, se documentaron restos de cal y argamasa adosados al *spiramen*.

FIGURA 47
Estrato UE 278.

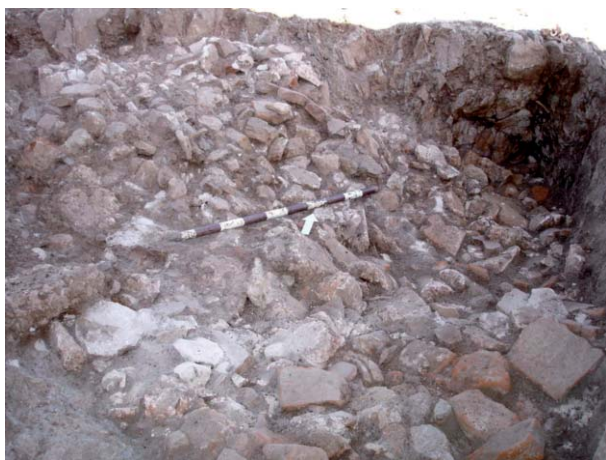
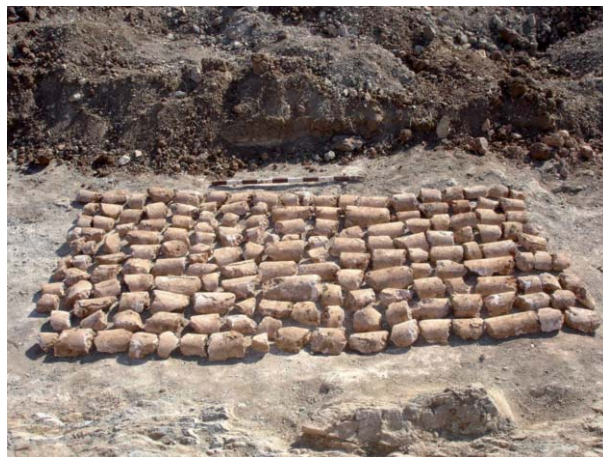
FIGURA 56
Detalle del relleno UE 321.

FIGURA 57
Restos aparecidos en la UE 321.

Bajo el estrato arcilloso, ue 304, se documentó un nuevo estrato, ue 321, compuesto por numerosos fragmentos de *opus signinum*, fragmentados con restos de argamasa, fragmentos de media caña, numerosos fragmentos cerámicos, un estrato propio de la destrucción de una estructura.(fig. 56 y 57)

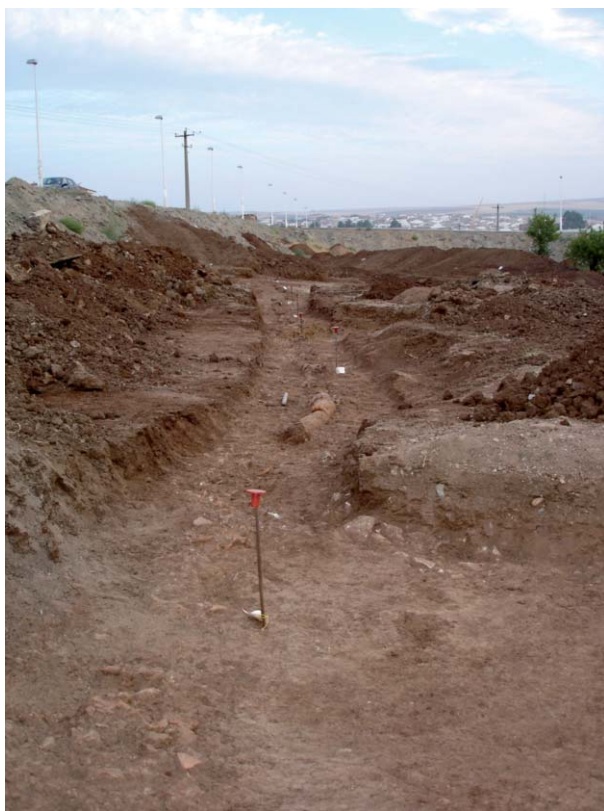
FIGURA 63

La canalización atraviesa la manzana 12 desde el SE hacia el NO, desde la manzana 13 hasta la manzana 11. Con orientación NO-SE, tiene un desnivel desde el perfil SE hasta el NO de unos 80 cm, y gira hacia el Oeste llegando al perfil NO. La canalización se encontraba en mal estado de conservación, debido a las continuas roturaciones para el cultivo. Se encontraba rellenando una fosa excavada en la misma roca, ue 411. El corte en las arcillas naturales, no se define muy bien debido en gran medida a las roturaciones. En el relleno se han encontrado fragmentos de cerámica común y una moneda tardía, de Valente o Valentiniano, no es muy legible, en todo caso encuadrado en el s. IV. (fig. 63)

Vista SE-NO de la canalización UE 409.

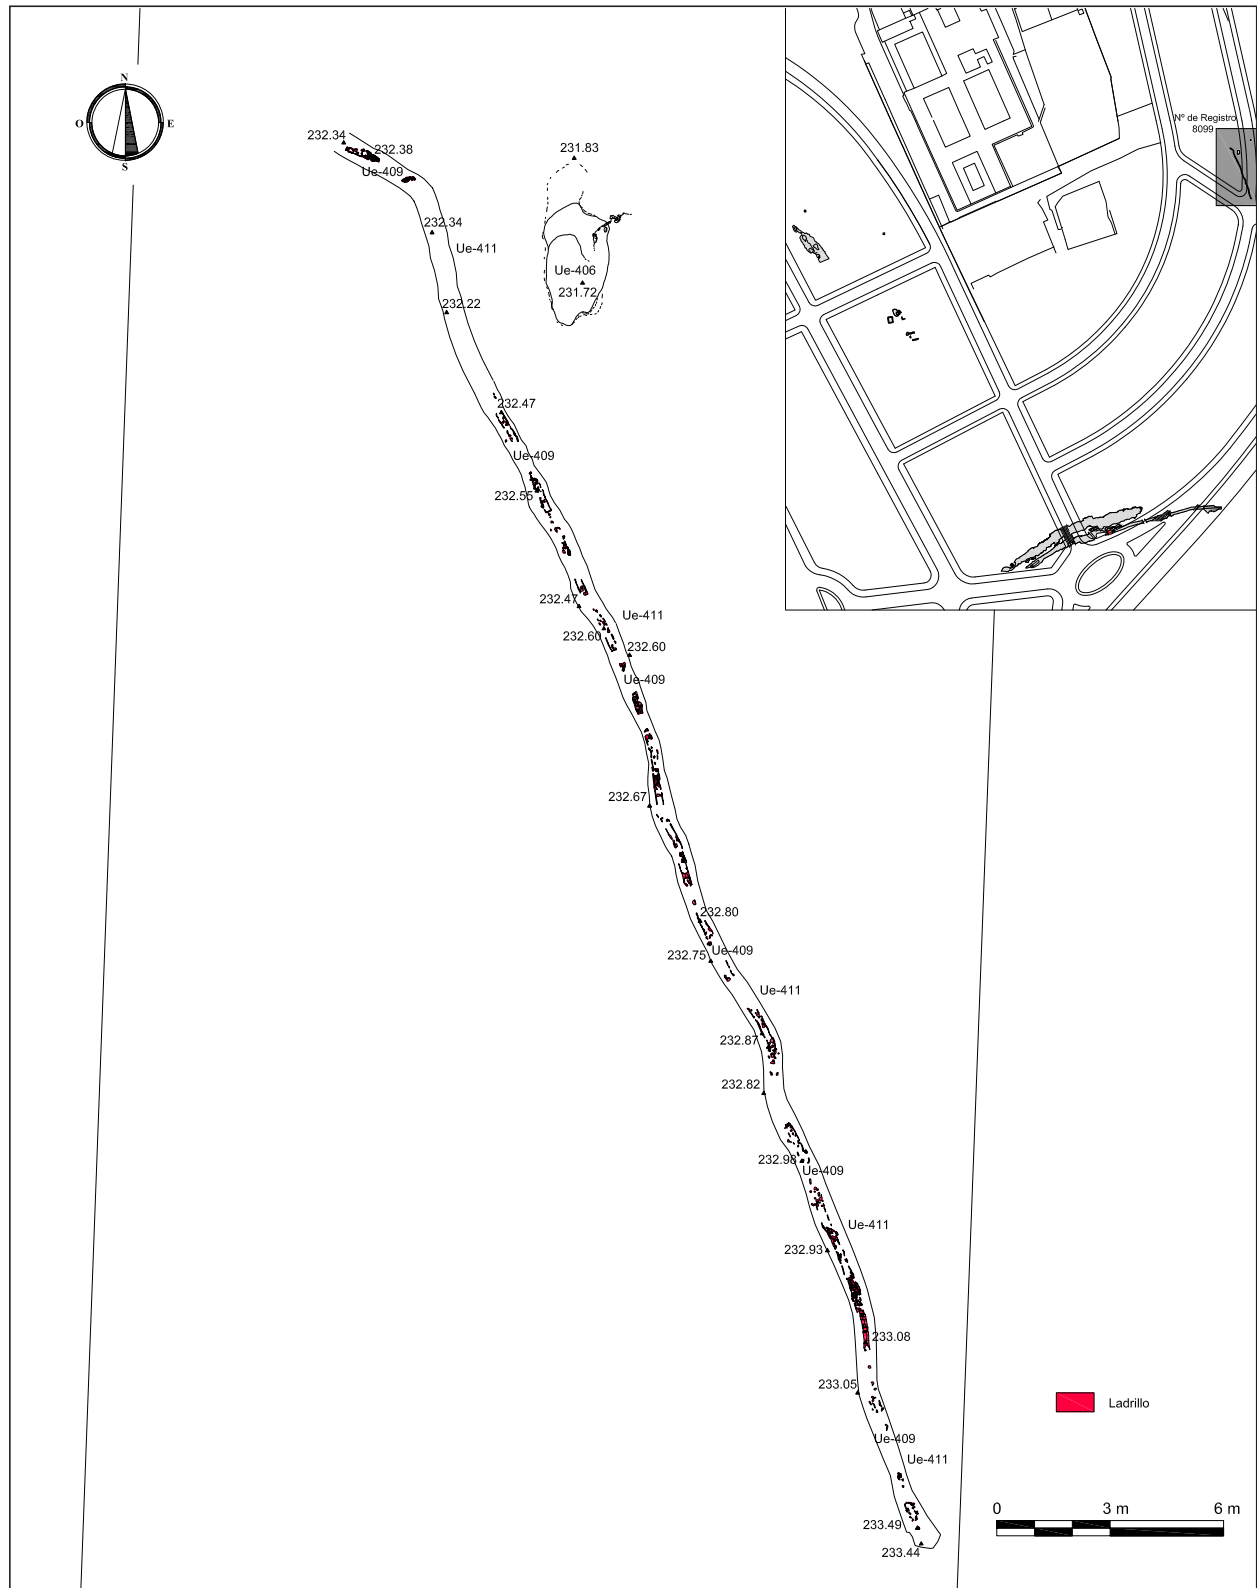
FIGURA 64

Planimetría manzana 12. (n.º reg. 8099).

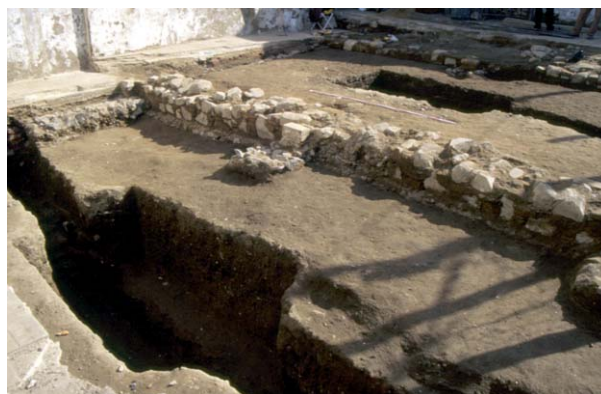
FIGURA 5

Vista de algunos restos de época contemporánea.

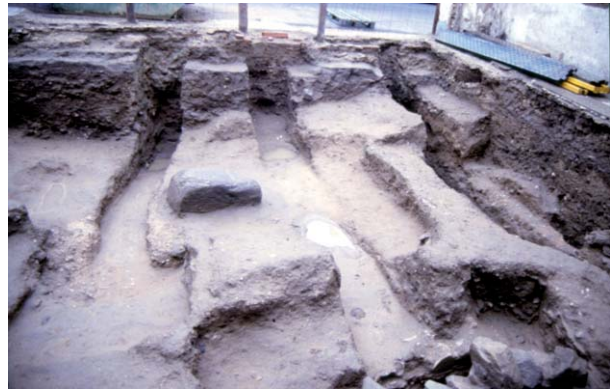
FIGURA 7

A partir de este punto se documentó una secuencia de cortes amorfos (fig. 6 A y 7), siendo de ellos el más reciente el corte ue 87 (relleno por la ue 88) y un poco anteriores los cortes ue 82 (colmatado por ue 83), ue 85=ue 110 (amortizado por ue 86=ue 111), ue 75 (anulado por las ue 77 y 76) y ue 71 (colmatado por

Vista de algunas de las fosas durante el proceso de excavación.
