EXCAVACIONES ARQUEOLÓGICAS

MEMORIA 11

*Excavaciones Arqueológicas en Mérida 2005, Memoria 11
(Mérida excav. arqueol. 2005)*

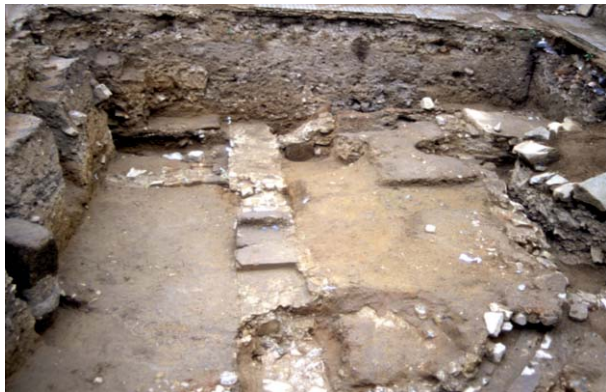
FIGURA 15

Vista de los restos estructurales romanos y tardoantiguos.

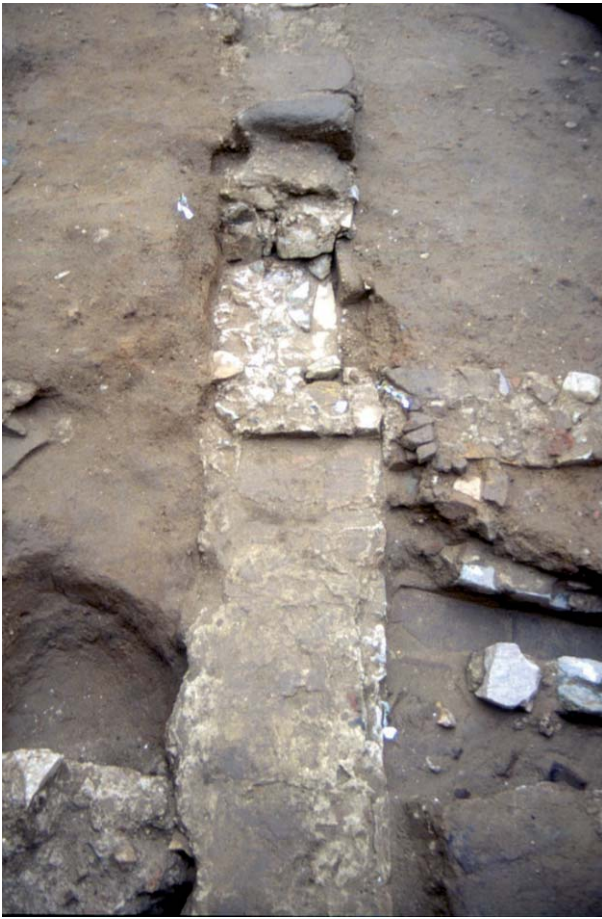
FIGURA 17
Detalle del muro 191-197.

196, ue 127 y 183. Todas ellas van unidas entre sí (no puede afirmarse con seguridad para ue 183), también unidas a 191-197, y sólo se conservan a nivel de cimientos. La fábrica de todas ellas es similar, consistente en piedras de mediano tamaño con mucha argamasa. Ue 127 es un muro en sentido este-oeste de 50 cm de anchura. En el lado sur de la esquina que forman 191-197 y 127 aparece la estructura 196, que en planta va describiendo un arco semicircular al que se afronta ue 194 con la misma planta curva en sentido inverso; ambas estructuras forman, por tanto un espacio de planta oblonga que no sabemos si cerraría o no por el lado este (debido a la superposición de un pavimento posterior). Al este del espacio que conforman estas estructuras se documentó una nueva estructura perpendicular a ue 127, a la que se une, cerrando por tanto un espacio de planta bastante peculiar. La relación entre las estructuras ue 183 y ue 127 no pudo verse claramente,

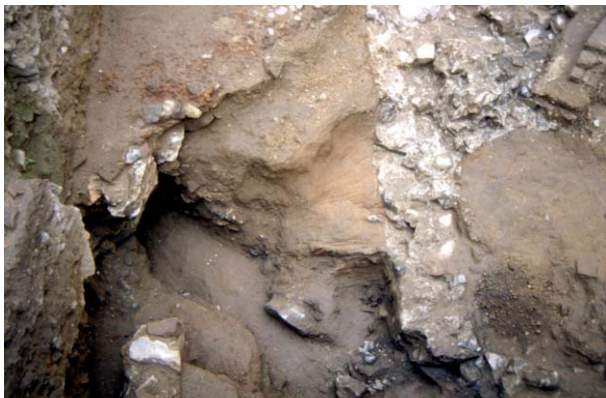
Sin relación con ningún otro resto de los anteriormente descritos se documentó en la zona suroeste del solar, muy parcialmente por hallarse los restos casi bajo la medianera, las estructuras agrupadas como A 12 y A 13 (fig. 18 y 19). La primera está formada por ue 203; éste es un canal de drenaje que viene desde el solar colindante por el sur con pendiente descendente hacia la calle, es decir hacia el oeste; su base es una lechada de argamasa y cantitos del mismo tipo que el pavimento ue 195. La estructura de este canal está muy deteriorada y sólo se conserva de forma completa bajo ue 200, y ya también bajo la medianera occidental. Como hemos visto anteriormente la amortización definitiva de este canal se produjo en época tardoantigua (ue 177). Respecto a la segunda actividad (A 13) está integrada por parte de un muro en sentido norte-sur muy mal conservado, ue 170, de *opus incertum* con argamasa. Está muy afectado

FIGURA 19
Detalle de los canales A 12 y A 13.

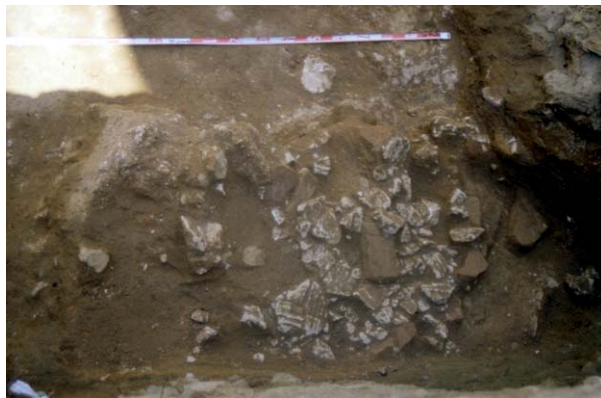
FIGURA 20
Vista del derrumbe de fragmentos de revestimientos murales.

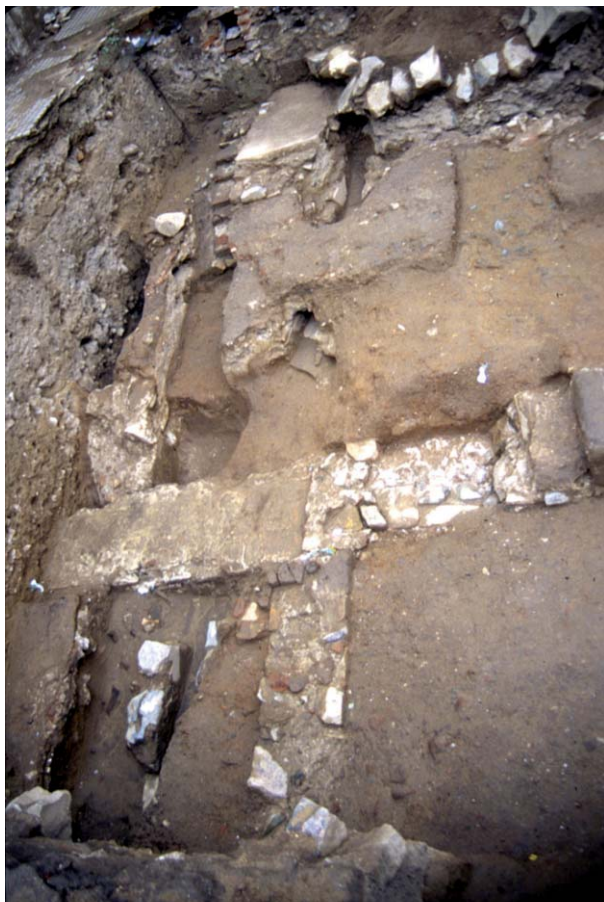
FIGURA 22

Restos de estructuras de la zona septentrional.

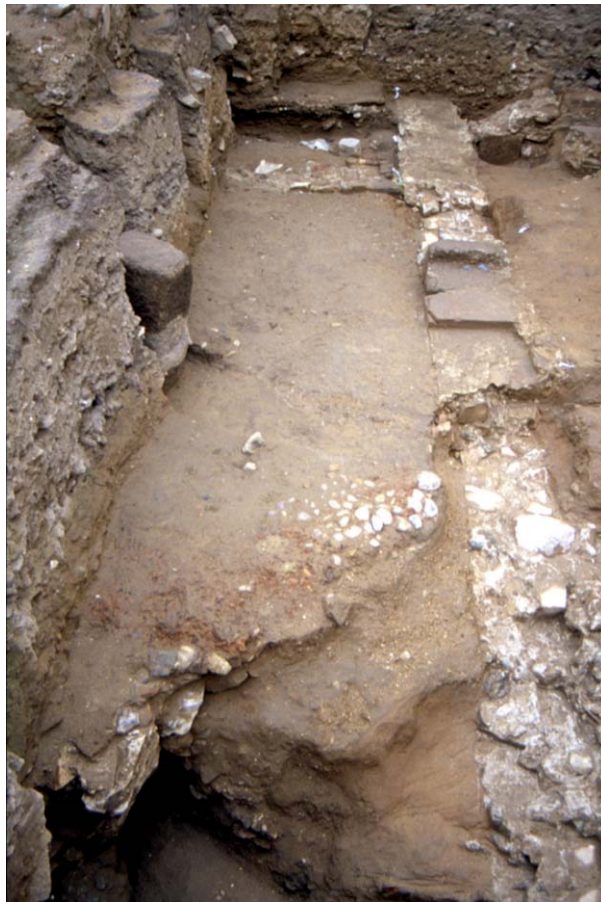
FIGURA 23

Vista de los restos de la zona occidental del solar.

En esta fase se integran los pavimentos conservados de ue 191-197 hacia el oeste: ue 166, ue 168 y ue 165 (fig. 23). Del primero sólo nos ha llegado una superficie horizontal de tierra compacta que se adosaría al muro ue 155. El segundo está formado por una base de tierra compactada (similar a la ue 166) sobre la que descansa el verdadero pavimento, muy deteriorado, de *opus signinum*, con base de cantos de río. Estaba fabricado con mucho material latericio y muy poca argamasa y sólo se conservaba hacia la zona suroeste, adosándose al muro ue 170.

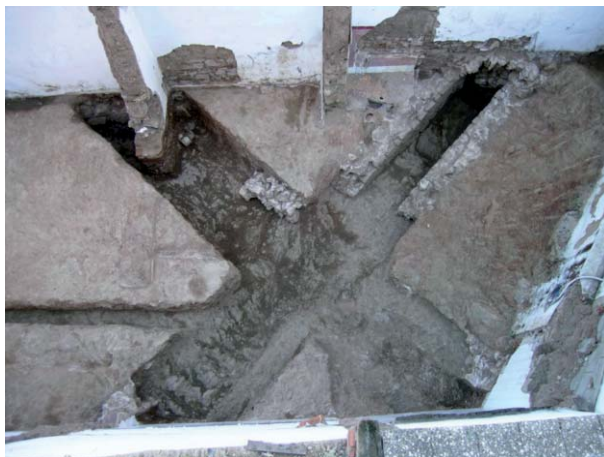
FIGURA 5

Vista general de la intervención. Cruce de calzadas.

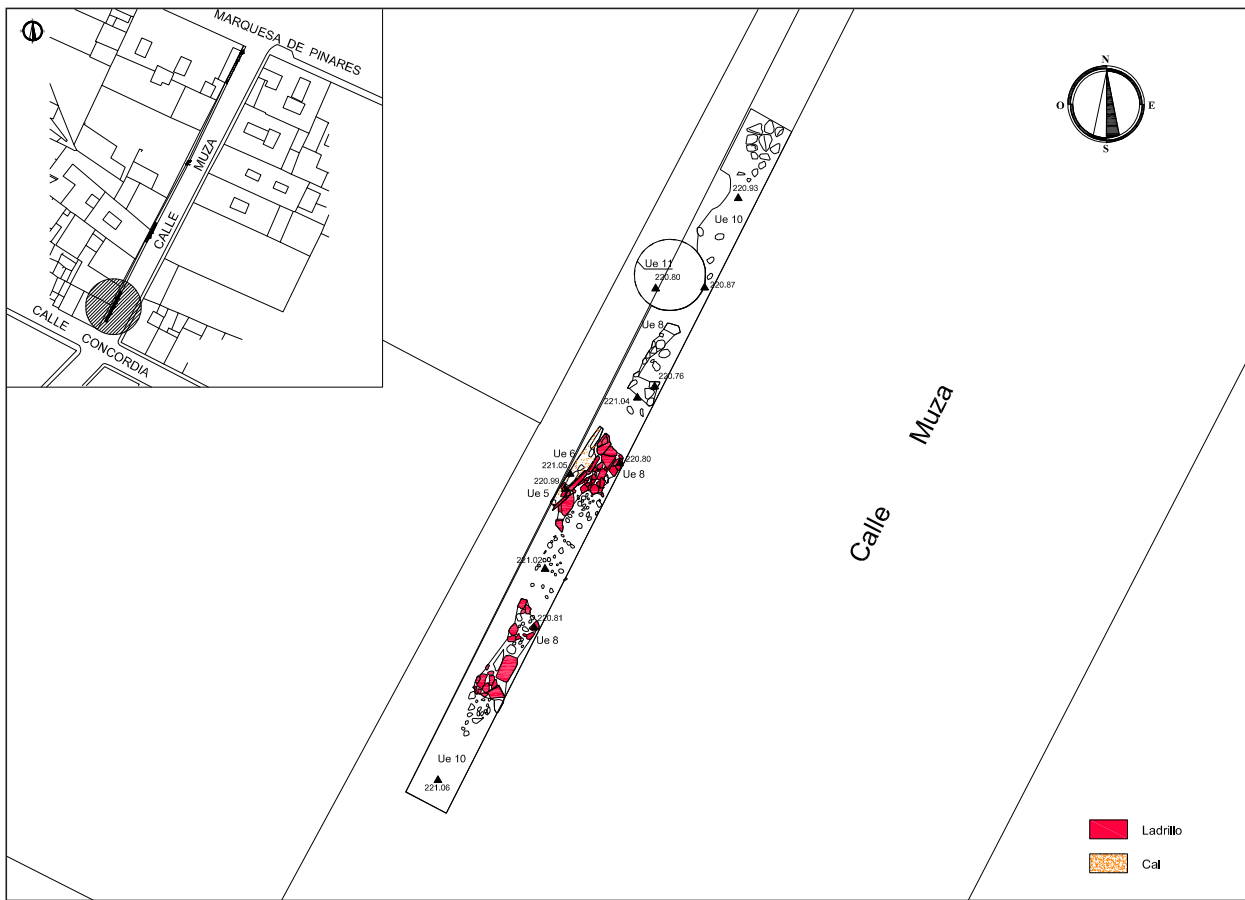
FIGURA 2

Plano de los restos exhumados en la c/ Concordia- c/ Marquesa de Pinares.

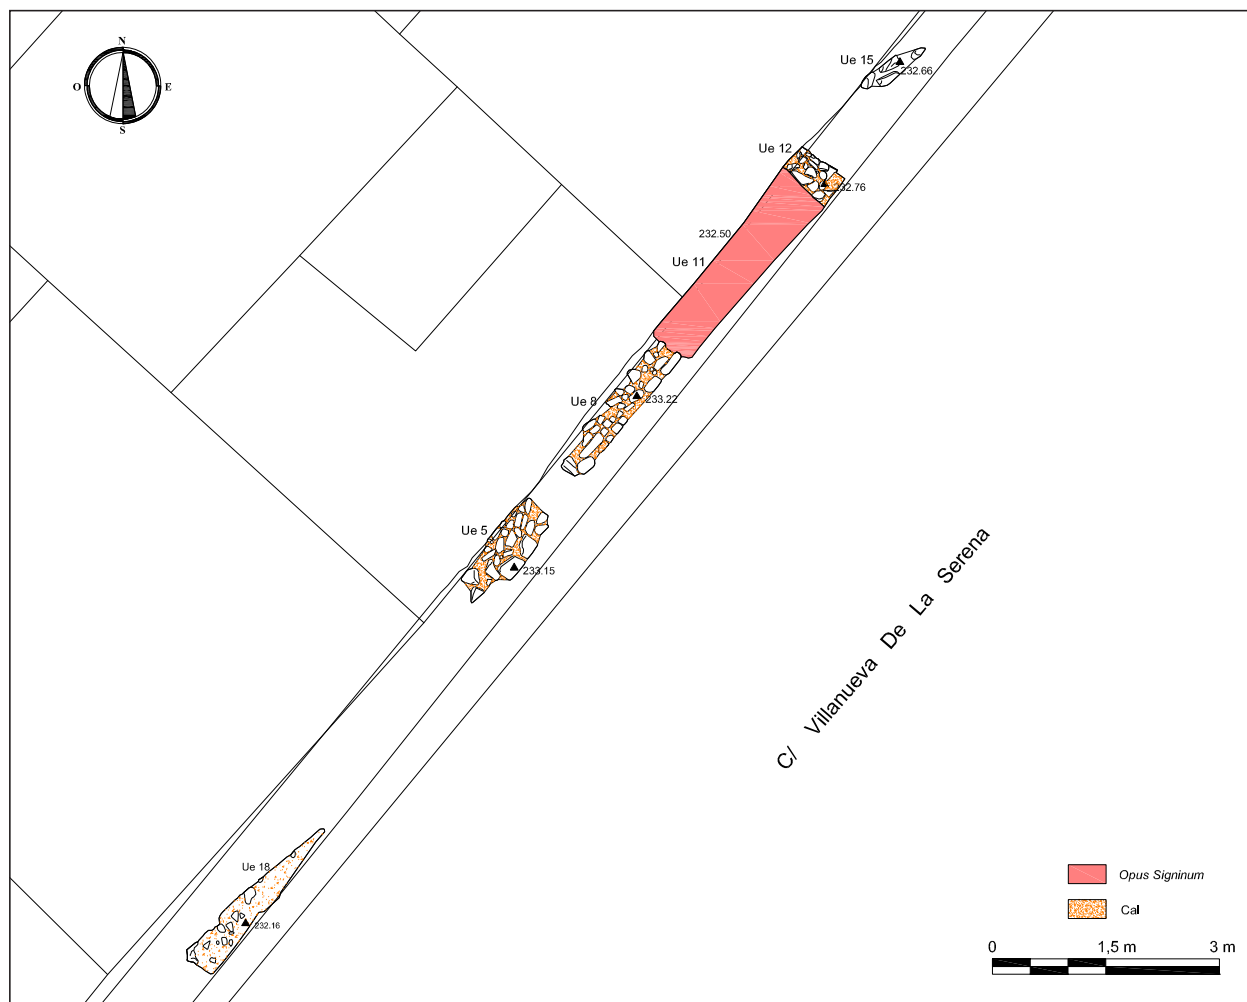
FIGURA 5

Plano de los restos excavados correspondientes a la intervención (nº reg. 2593).

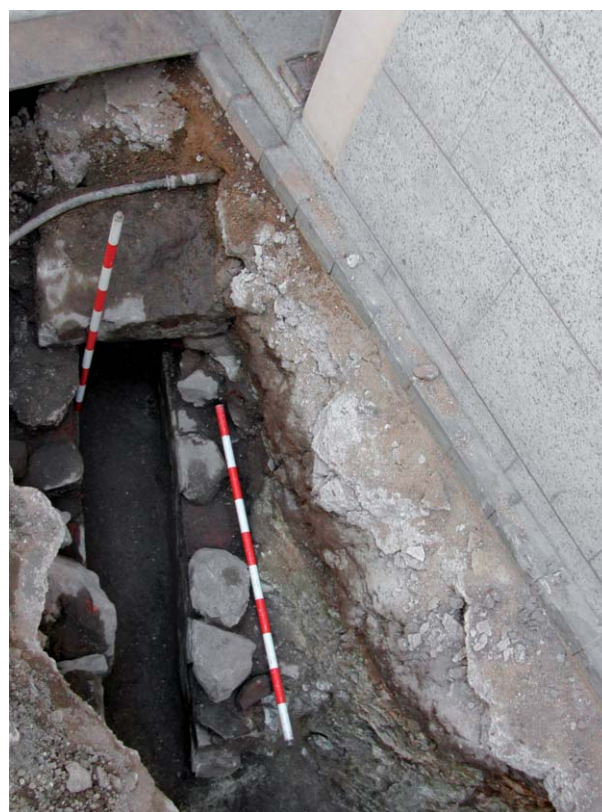
FIGURA 6

Detalle de los restos asociados al canal de la intervención 2600.

En concreto, se localizó un sillar de granito moldurado *in situ*, que consideramos vestigio de un muro allí existente. A una treintena de metros de éste, pudimos documentar un canal de desagüe, de 30 cm de ancho y 4 de alto, que discurre en dirección N-S, *grosso modo*. Está formado por dos paredes de mampuesto irregular que se adosan a la roca, recortada para la inserción de la canalización. Ambos lados, así como el fondo, estaban revestidos por un enfoscado de cal con poca cantidad de arena, muy compacto. De la cubierta solo se conserva una losa de granito de mediano tamaño, con el asiento plano y las demás caras apenas trabajadas. Por su situación, parece que correría en dirección sur hasta encontrarse con la cloaca subyacente a la calzada de la calle que no debería estar distante de este lugar, y que se documentó parcialmente en la excavación del solar de esquina entre las calles de L. Braille y de M. de Vargas (fig. 6).

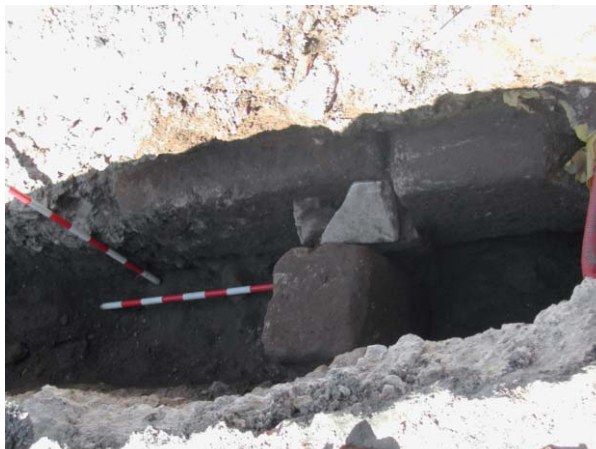
FIGURA 9

Detalle de los muros excavados en la c/ Félix Valverde Lillo (nº reg. 2613).

y no perfectamente alineados, ya que entre ellos hay un retranqueo de 9 cm. Discurre en dirección N-S y se alinea, *grosso modo*, con el lateral oriental del ‘Arco de Trajano’. Se mete en el perfil, por lo que no podemos ver el ancho del muro, que conserva una longitud de 1’65 m, y una altura máxima de 50 cm. No está cimentado. En fecha posterior, en la zona de unión de los dos sillares, se le adosa muro de aparejo irregular que va en dirección E-W, para lo que aprovechan el retranqueo entre ellos. Esta formado por un sillarejo de 30 x 35 x 45 cm, y pequeñas piedras trabadas con barro, entre ellas un fragmento irregular de tendencia pentagonal de una placa de mármol de 24x18 y 4 cm de espesor. A este muro se le asocia un ‘pavimento’ de mortero formado por cal con abundante arena, de 2 cm de grosor, muy deteriorado. Con la humedad pierde toda consistencia quedando muy quebradizo (fig. 9).

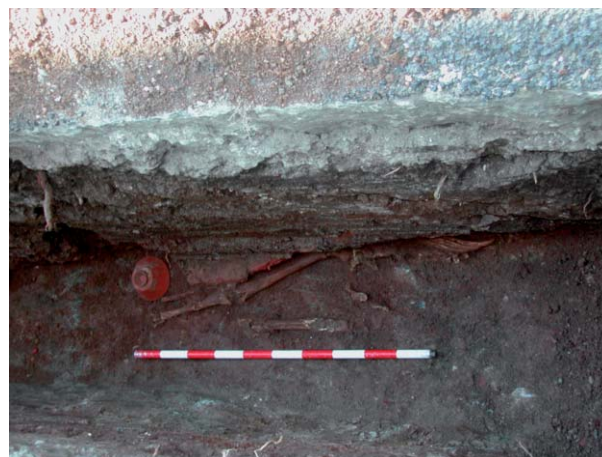
FIGURA 13

Detalle de la inhumación A 6.

La primera inhumación (A 6) estaba orientada NE-SW, por lo que, debido a la dirección de la zanja N-S y a lo estrecho de la misma, solo se pudo documentar las extremidades inferiores y parte del tronco. Estaba enterrado sobre la roca de base, de pizarra oscura, muy dura, apenas modificada al hacer la fosa. El ajuar consistía en una Lamb. 33, del taller de TIMACI, que fechamos en el s. II. (fig. 13)

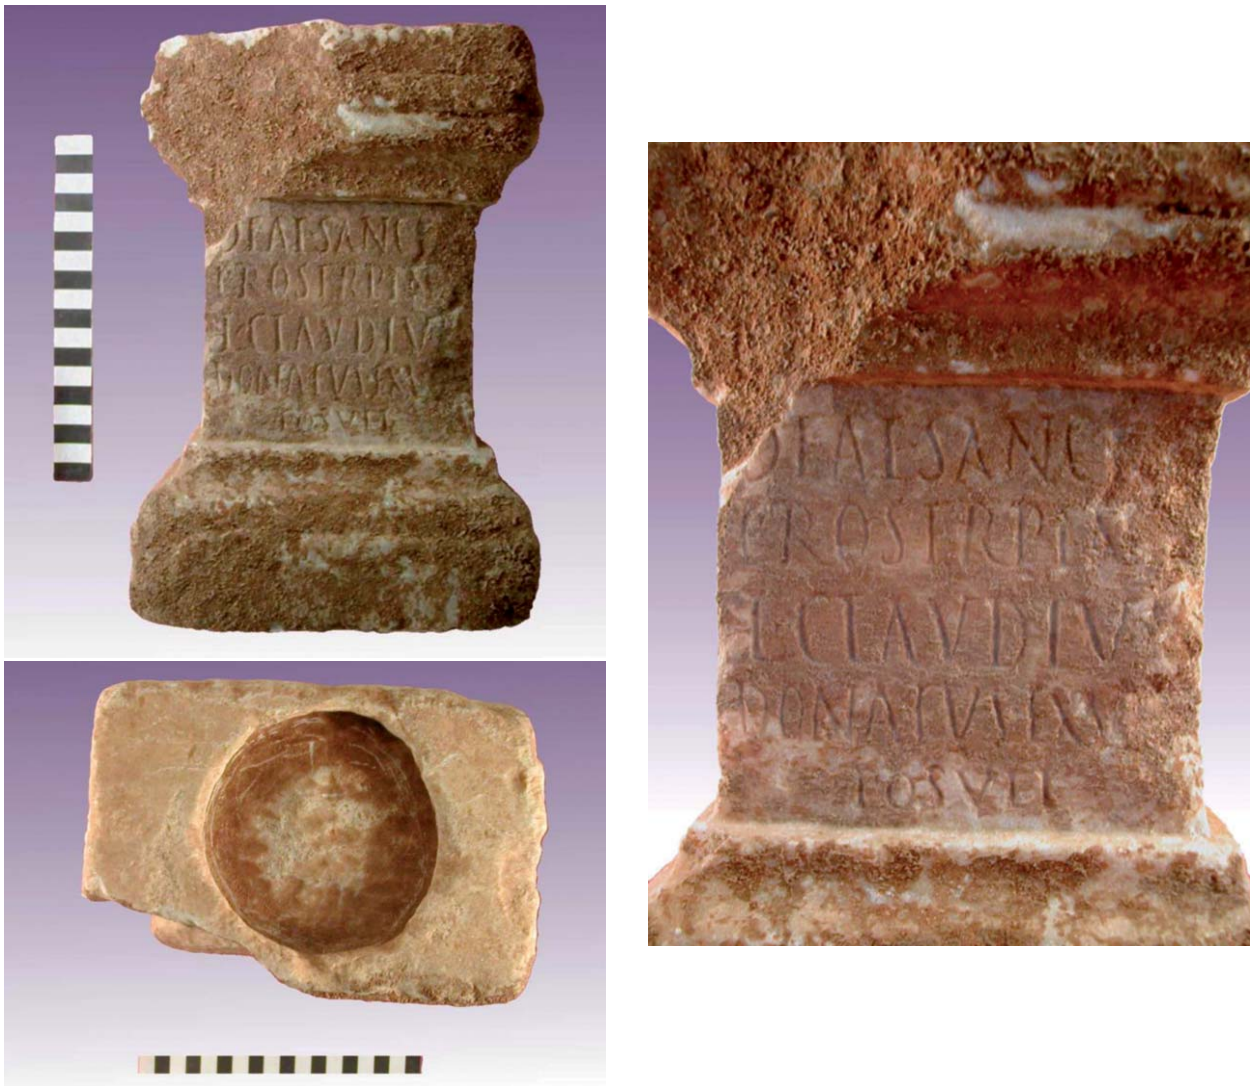
FIGURA 4

Ara votiva hallada en el Residencial Las Abadías con focus en su parte superior.

La pieza se encuentra casi completa, salvo por una fractura en la mitad izquierda de la cornisa por su cara anterior, llegando hasta la esquina superior izquierda del fuste y afectando al campo epigráfico, aunque sin llegar a impedir la lectura del texto. El lateral derecho está ligeramente saltado de arriba abajo, causando la pérdida parcial de las letras. Su conservación general es bastante buena, salvo porque se encuentra invadida por una pátina color ocre/marrón de concreciones calcáreas, más intensa en su zona anterior.

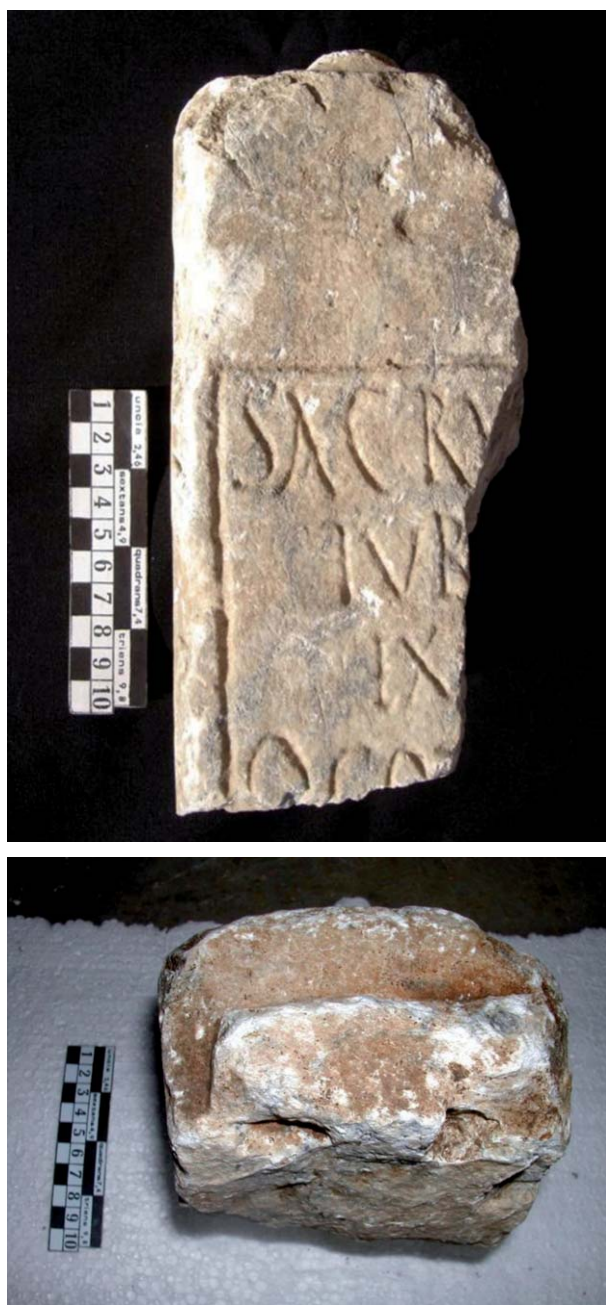
FIGURA 7

Epígrafe n° 8128. 145. 1 hallado en la Plaza de España.

La pieza inventariada con el n° 8128.145.1 se encuentra depositada en los almacenes del Consorcio de la Ciudad Monumental de Mérida. Es posiblemente parte de un pedestal de mármol blanco vetado conservado de forma incompleta. Se encuentra fracturado en su

El texto del epígrafe, en caracteres librarios, está conformado por letras de 2 cm (1ª línea) y 1,5 cm (las restantes) respectivamente. Su datación, en base a la paleografía, se puede encuadrar en la 2ª mitad del s. II – III d.C.

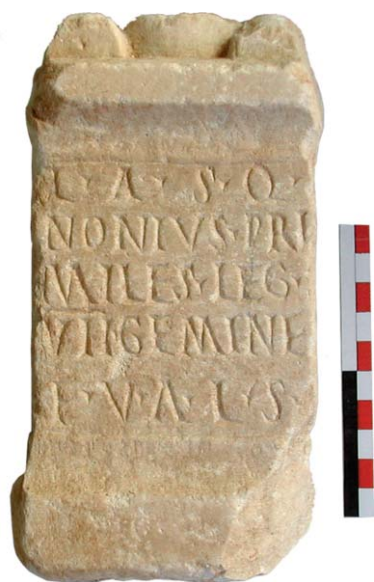
2a
Vista frontal

Es una pequeña ara de cuerpo monolítico cuadrangular de mármol blanco de Borba-Estremoz que ha sufrido en su cara frontal una pequeña fractura en diagonal de la esquina inferior derecha (fig. 2a y 2c). Sus dimensiones son de 17,5 cm de altura, 10 cm de anchura máxima y 7 cm de fondo; su peso es de 2 kgr. Todos los lados están bien alisados, salvo el inferior que sirve de apoyo de la pieza. Presenta la clásica estructura tripartita de coronamiento (sin frontón), cuerpo y base; con un *foculus* realzado de cavidad circular entre dos *pulvini* semiesféricos en la cara superior (fig. 2d). Basa y coronamiento diferenciados del cuerpo mediante sendas molduras (cavetos) de 1,7 cm que los hacen más altos. El pequeño basamento tiene una altura de 2,3 cm y el listel que sustenta el *foculus* y los *pulvini* 1,1 cm. Conserva la inscripción completa distribuida en cinco líneas (fig. 2a).

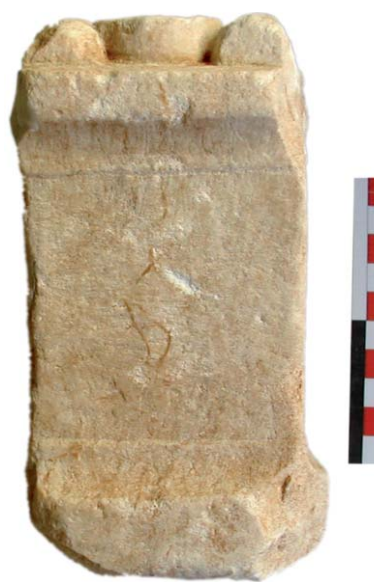
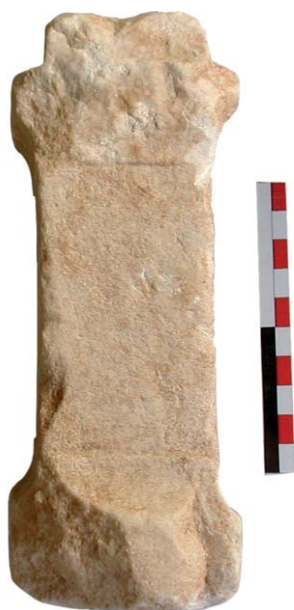
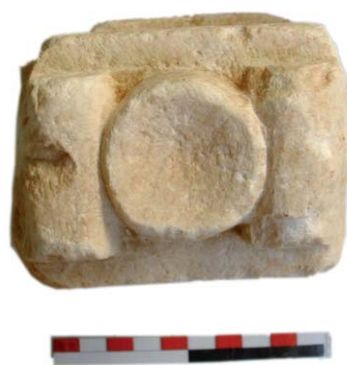
FIGURA 2

2b
Vista dorsal

2c
Vista lateral

2d
Vista cenital.

Árula votiva de mármol 8149-103-1, Mérida. Consorcio de la Ciudad Monumental de Mérida. Fotos: Luis A. Hidalgo.

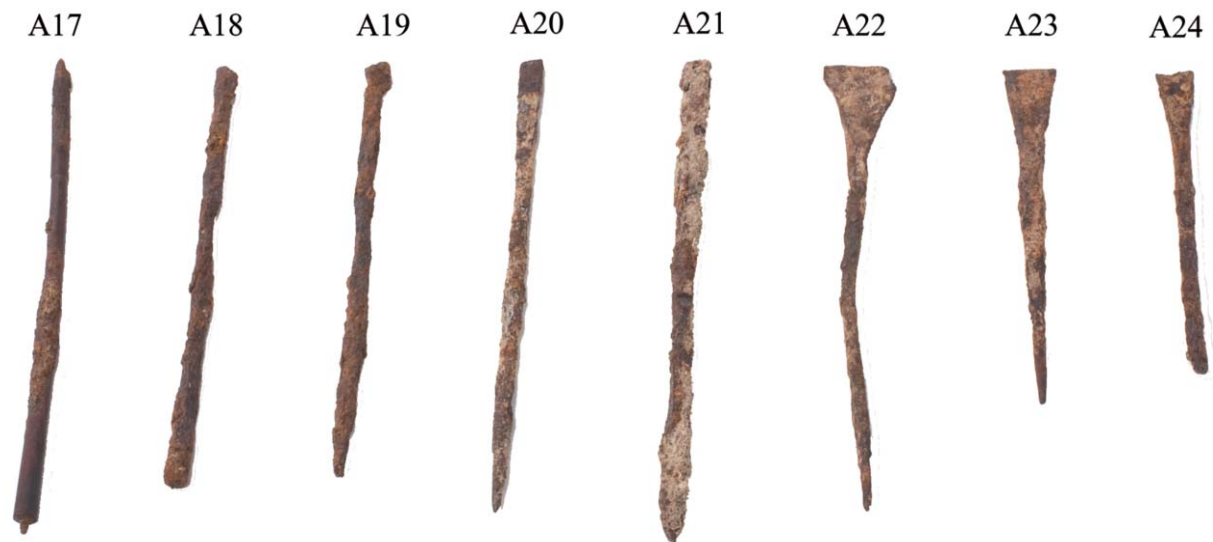
FIGURA 5

Estiletes de hierro. De izquierda a derecha, n° cat. A17 a A24 (Fotografía A. Osorio Calvo).

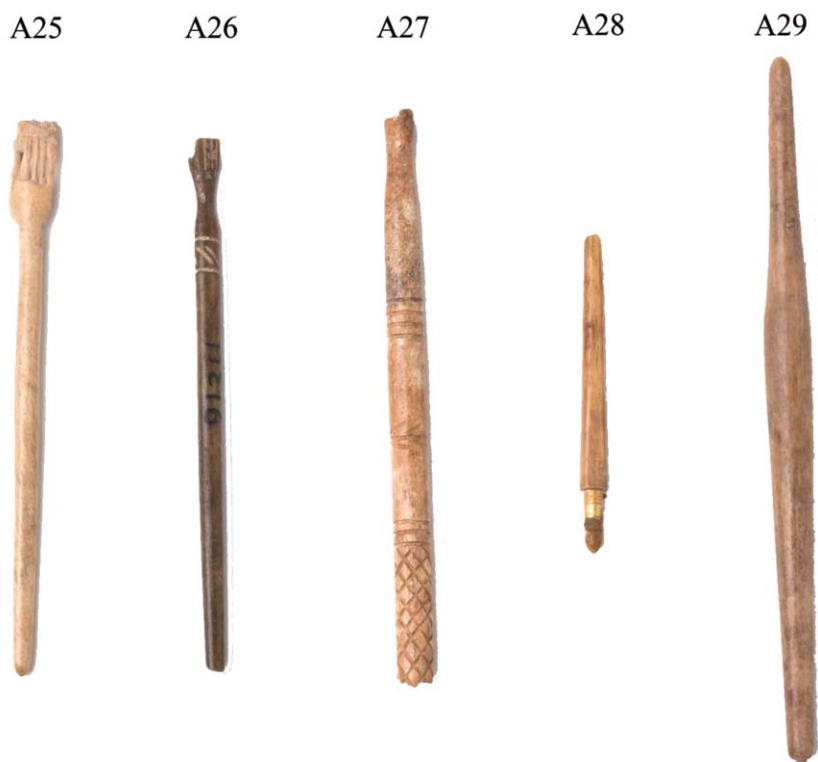
FIGURA 6

Estiletes de hueso. De izquierda a derecha, n° cat. A25 a A29 (Fotografía A. Osorio Calvo).

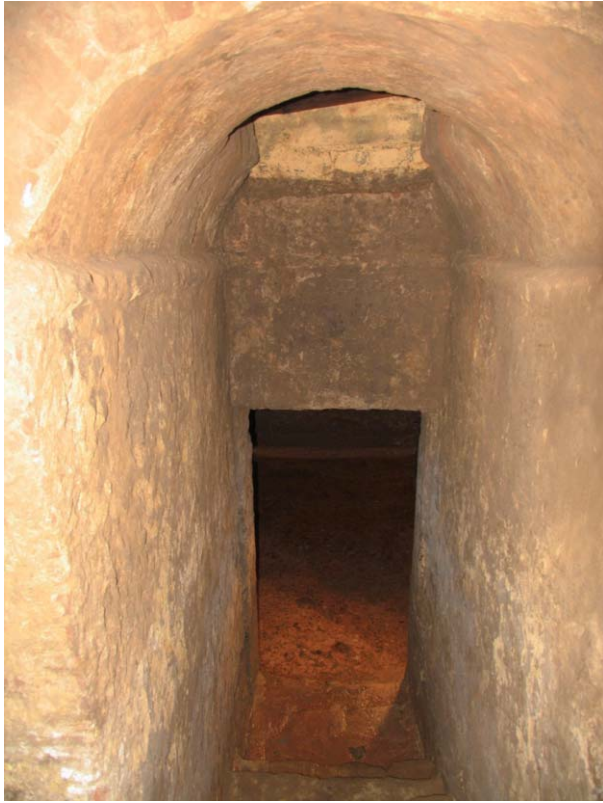
FIGURA 5

Fotografía de la galería escalonada y abovedada de acceso a la "cisterna" (vista hacia el interior).

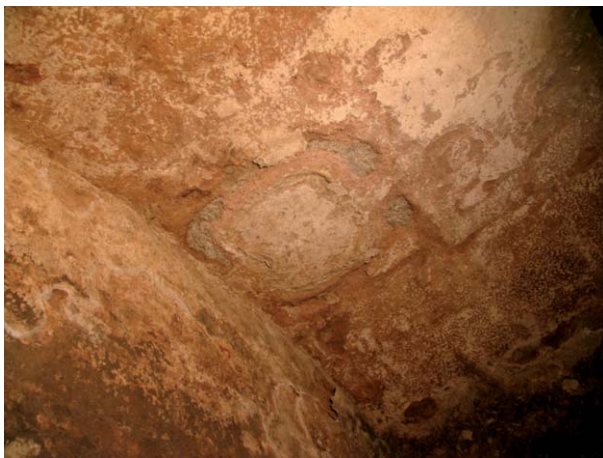
FIGURA 6

Fotografía desde el interior del spiramen clausurado con la reforma.

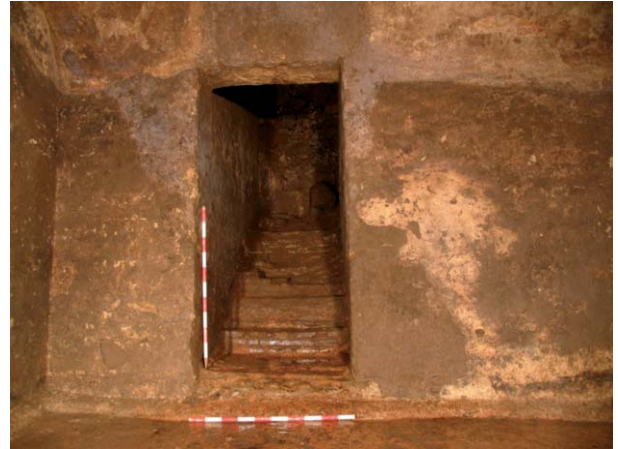
FIGURA 7

Fotografía de la puerta y escalera construidas en la reforma de la cisterna (vista desde el interior de la estancia subterránea).

bóveda. Pero, sin duda, la actuación más relevante y definitoria de la reforma fue la construcción de la escalera. Se perforó el muro noroeste de la sala y su revestimiento de *signinum* y se abrió la puerta que sirvió de nuevo acceso (fig. 7). A diferencia de lo que

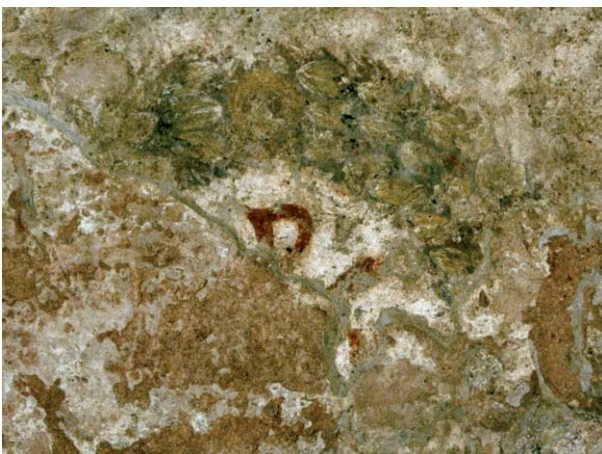
FIGURA 8

Fotografía de la pintura mural en que se representa el crismón cristiano (foto J. M. Romero).

Centrado en el muro noreste de la “cisterna”, junto al extremo de la bóveda, hallamos los restos de un gran dibujo figurativo pintado (fig. 8). El pigmento se aplica sobre la capa general de enfoscado de cal que cubriera la totalidad de los muros y bóvedas de la gran sala subterránea y su galería de acceso. Se trata de un único elemento central compuesto por trazos cruzados de color rojo vivo que dibujan un crismón, un signo de alto contenido simbólico producto de la

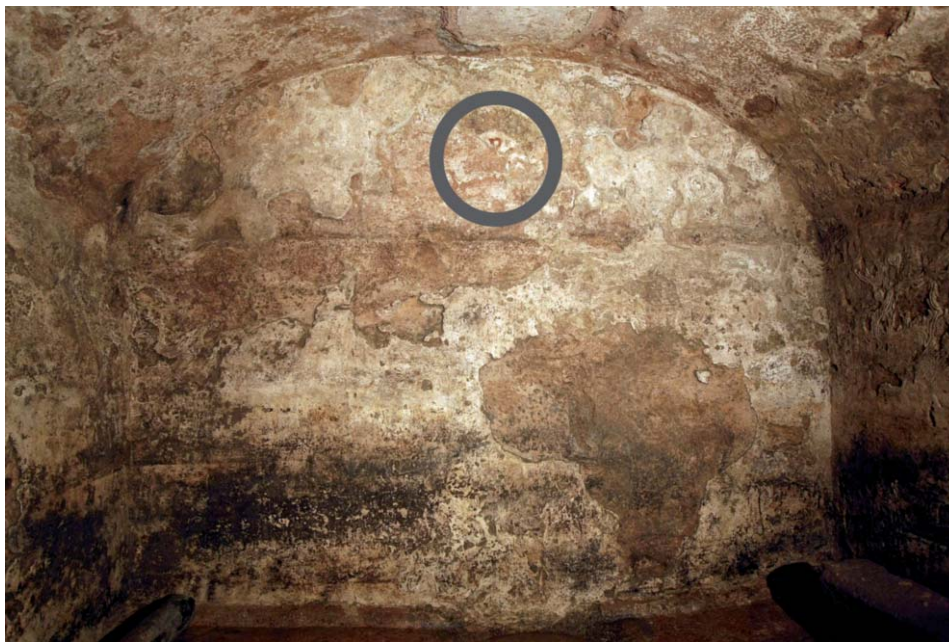
FIGURA 12

Fotografía general del muro oriental de la sala subterránea en que aparece centrado el crismón pintado (foto J. M. Romero).
