Estructuras domésticas con posible instalación industrial

Intervención arqueológica en el solar nº 59 de la C/ Calvario

FÉLIX PALMA GARCÍA

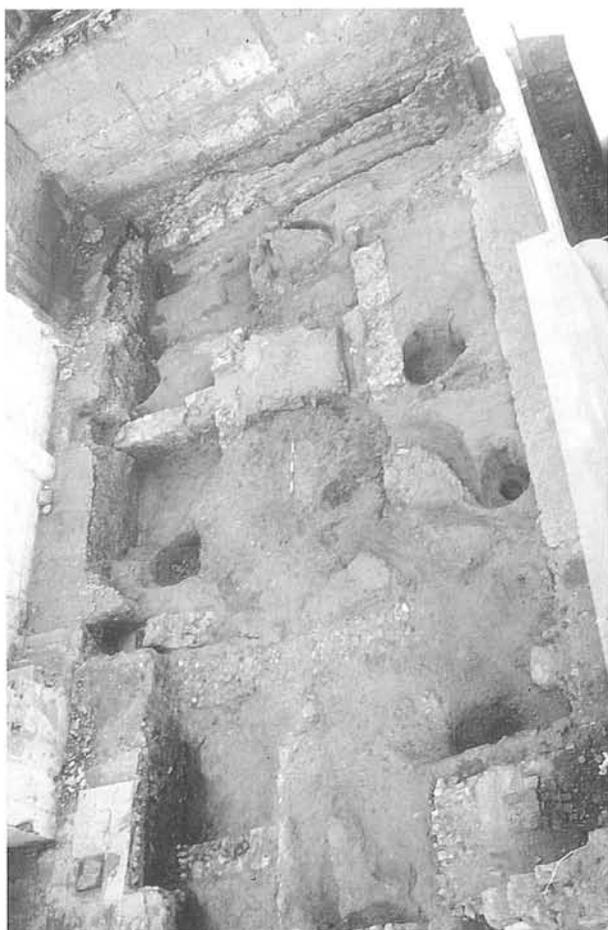
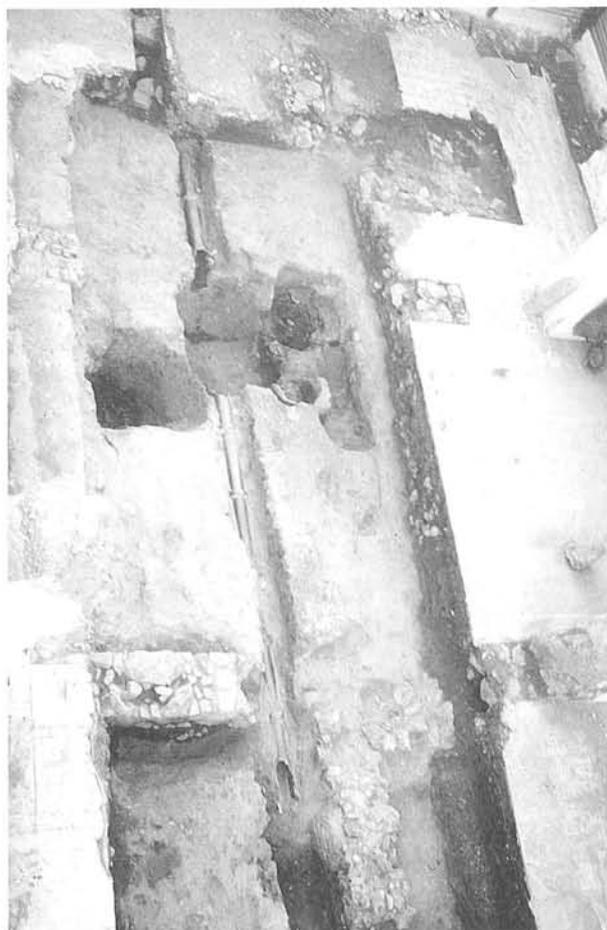
LÁMINA 2

Mitad Oeste

Mitad Este

Vista general del solar

Primeramente se excavó la mitad oeste, la ubicada al fondo del solar. Acabada ésta, se realizó la otra mitad, sacando la tierra con contenedores ubicados en la calle.

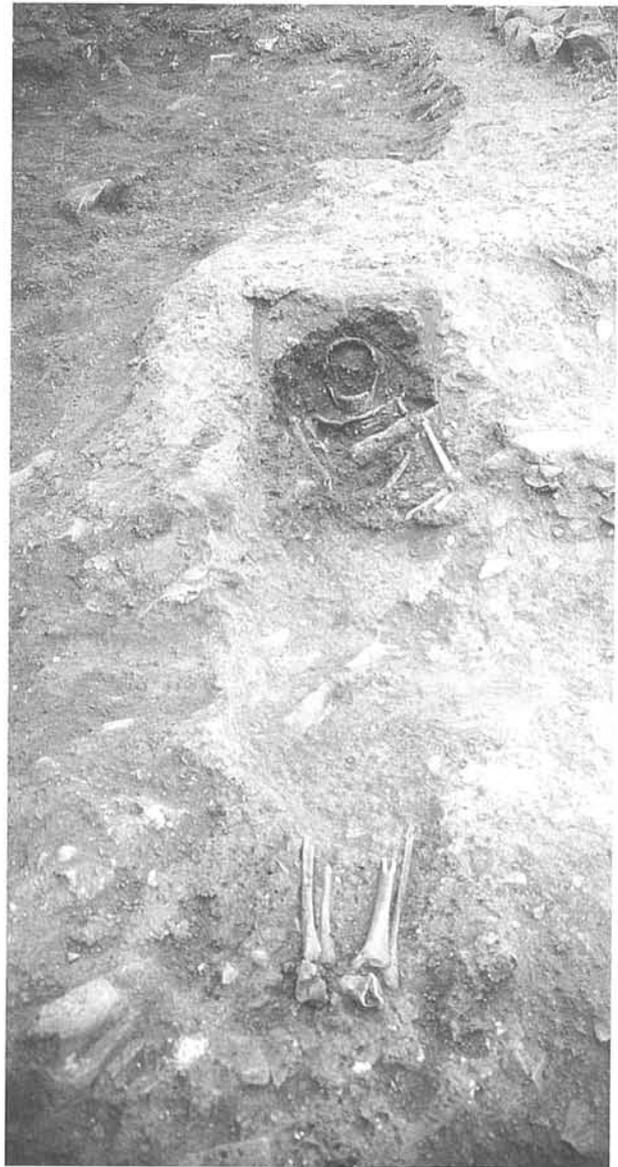
LÁMINA 3

Enterramiento tardoantiguo (A17)

La vivienda, una vez abandonada es reutilizada, como lugar de un enterramiento aislado, con cubierta a base de *tegulae*, que podría fecharse en época tardoantigua, siglos V-VI posiblemente. Evidentemente la presencia de esta sepultura aislada confirma el abandono de la vivienda. Este hecho no es excepcional, ya que también ha sido documentado en otras casas y con la misma cronología, caso de una de las viviendas de Morería (Alba, 1997: 293) o en la última intervención arqueológica realizada en el nuevo hemicycle de la Asamblea de Extremadura sito en la calle San Salvador (Palma, 2000: 4-5).

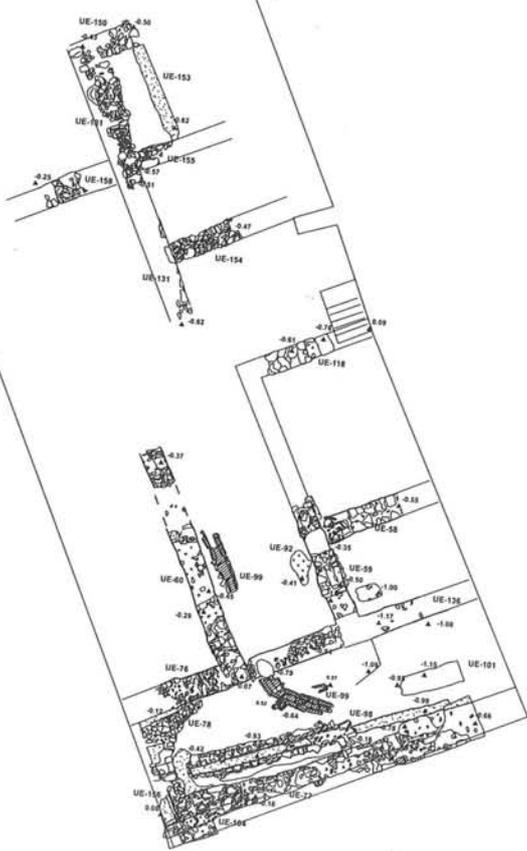
LÁMINA 4

Planimetría del área excavada con posible trazado del *cardo maximus*

que rodearía por el lado oeste el patio de la casa, cuya esquina Suroeste estaría conformada por los muros ue 76 y 60. El corredor Sur, de 2,50 m, la misma distancia que el anterior, daría acceso a la supuesta ala sur de la *domus*, de la que conservaríamos dos dependencias (A3 y A4), de similares dimensiones (3,90 m de anchura). Ambas dependencias se comunicarían con un estrecho acceso que será tapiado con posterioridad (A11). Este hecho confirma las continuas reformas a las que estaría sujeta dicha vivienda.

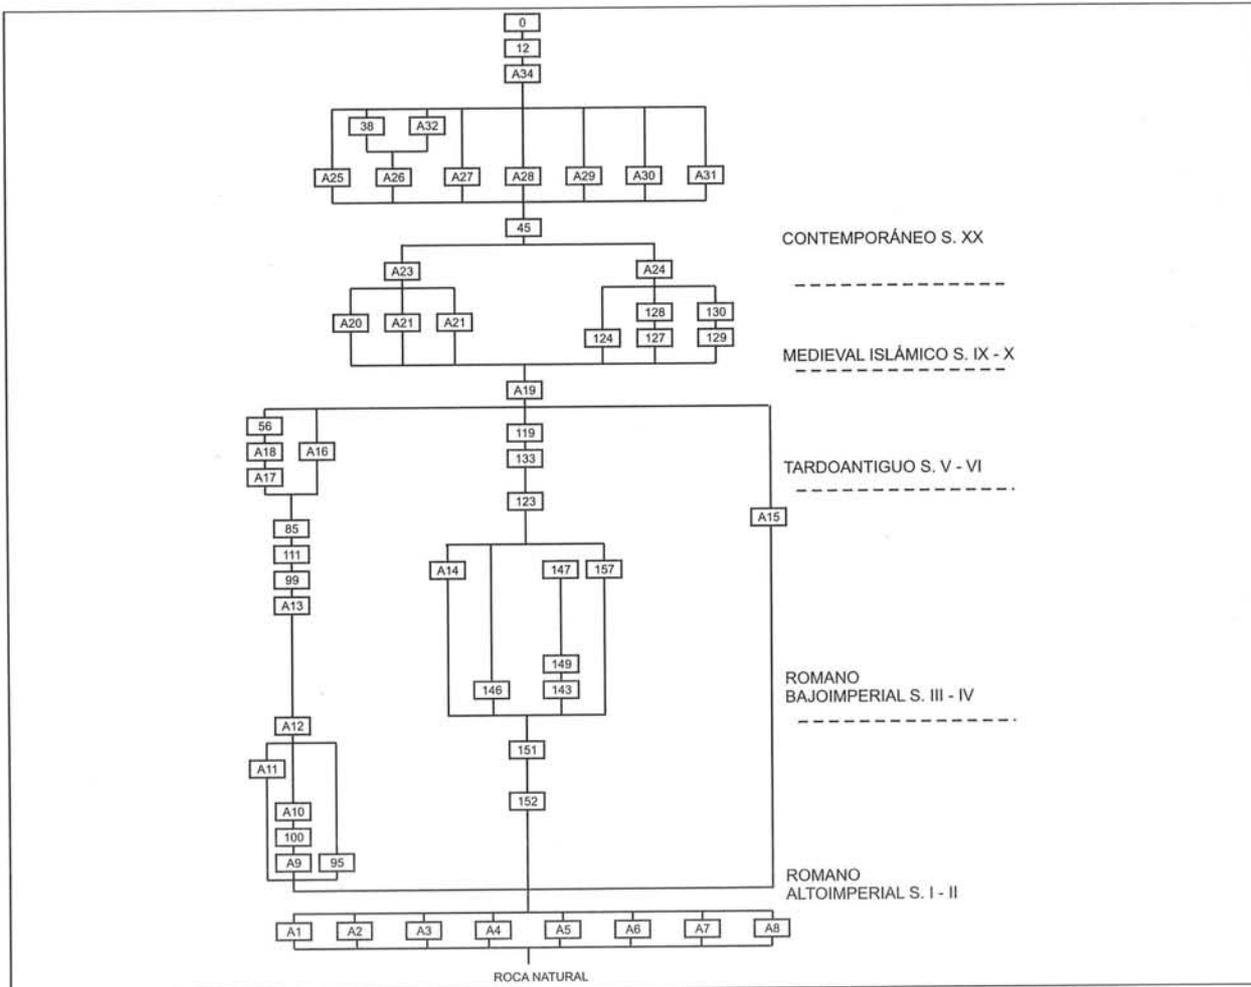
DIAGRAMA DE ACTIVIDADES

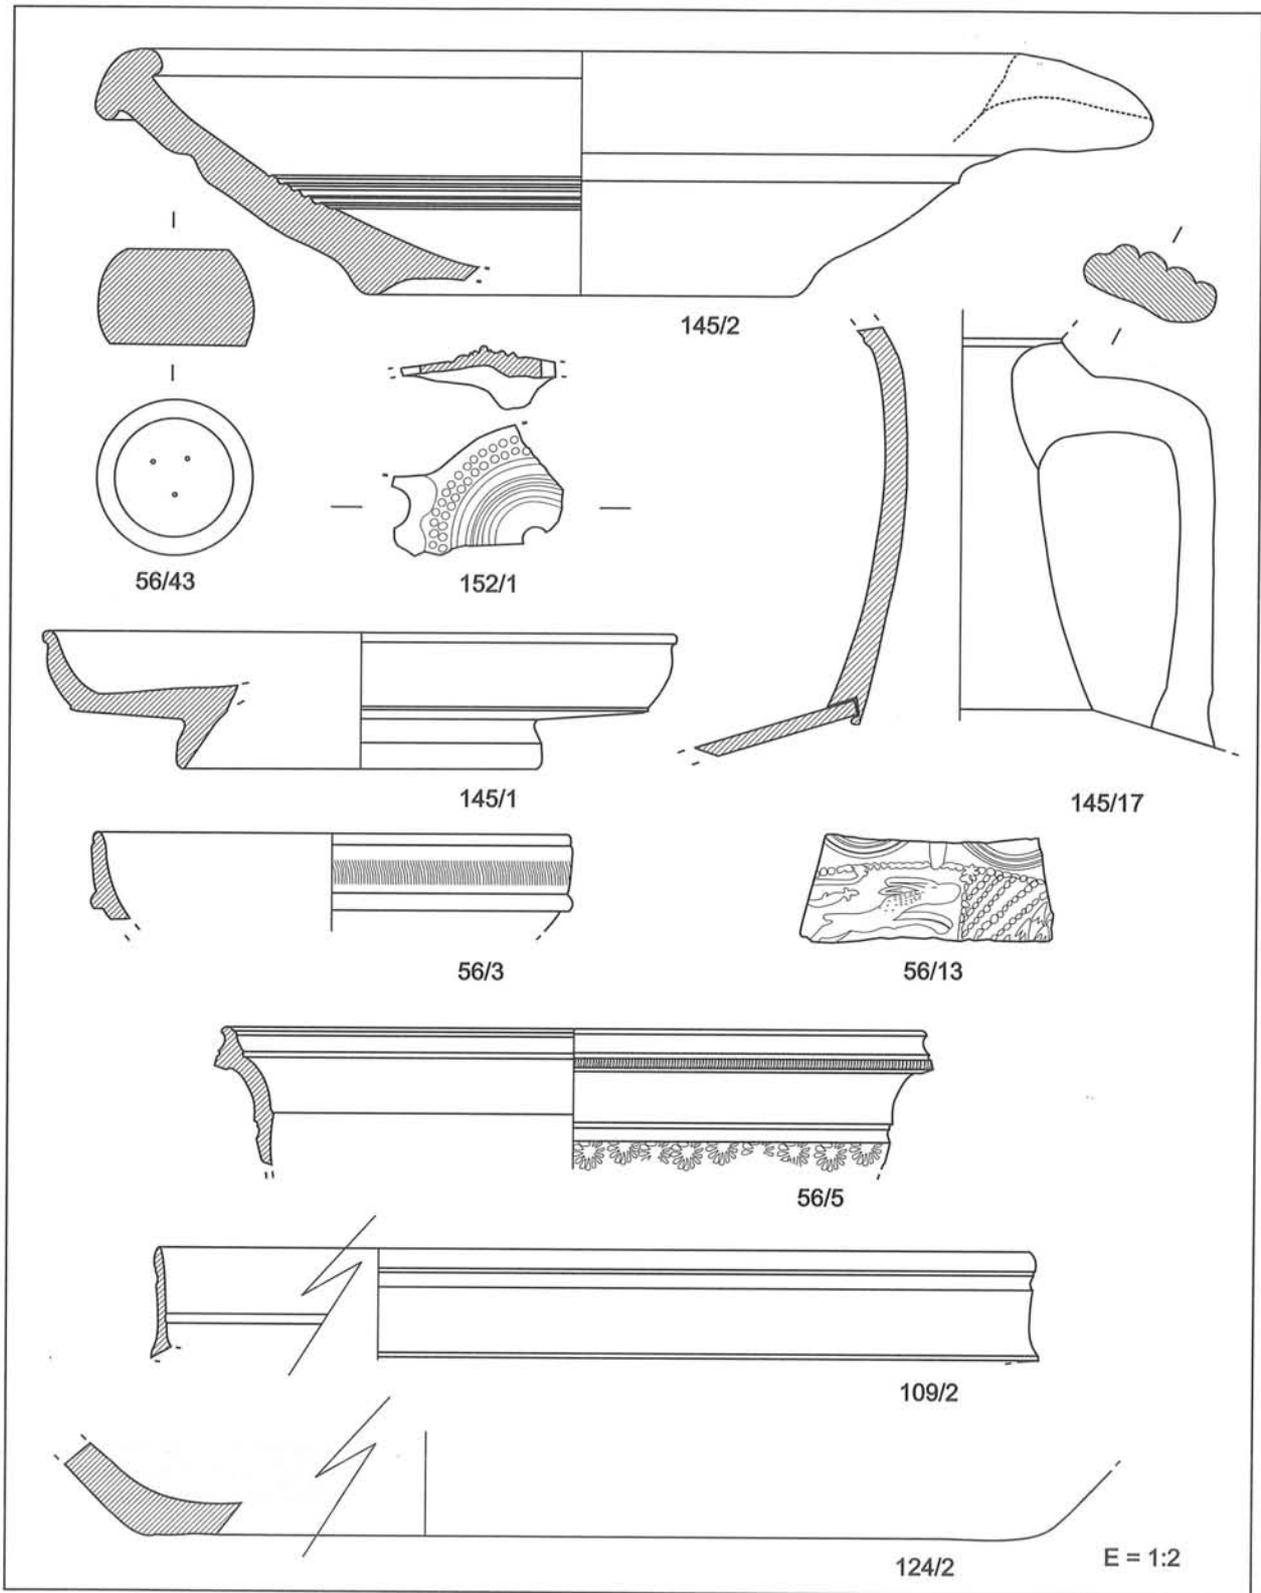
LÁMINA 5

Materiales cerámicos de distinta cronología
