Seguimiento arqueológico de obra durante la apertura de la zanja para introducción de la canalización de gas natural (periodo 22/5/00 - 18/7/00)

ZONA 1: POLÍGONO NUEVA CIUDAD

Parque “Manuel Pacheco”

ZONA 2: ENTORNO DEL CIRCO ROMANO

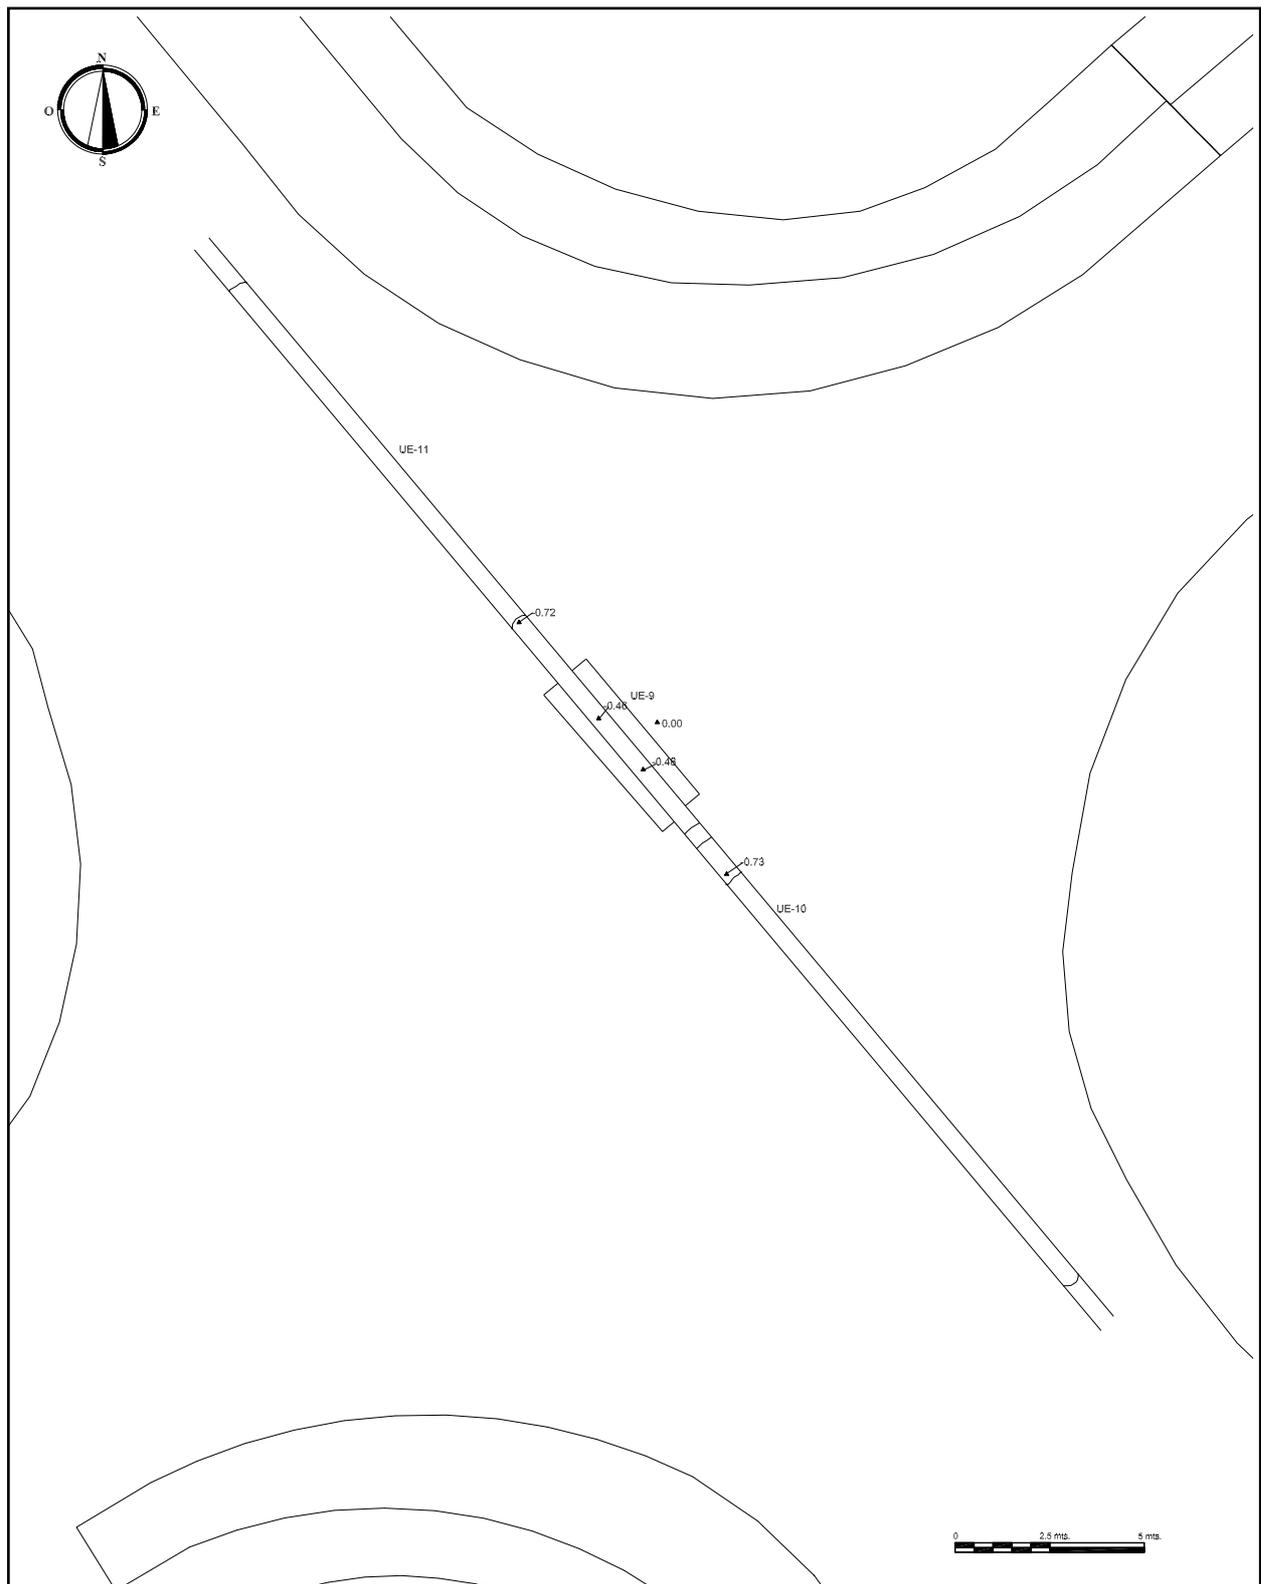
LÁMINA 1
Plano general de los restos.

En principio, bajo las tres capas que constituyen el vial actual (A. 1) apareció una capa de cantos partidos (ue 5) y bajo ella otra capa compuesta por materiales

parecidos (ue 6). Ambas capas poseen una anchura de 5 metros y una orientación NE-SO. Cortando a esta pavimentación nos encontramos con una zanja (ue 7) de 50 cms. de anchura que corre con su misma dirección, y que se trata de algún servicio público indeterminado (luz, agua, etc.). Directamente bajo A. 1 se documentó un nivel muy compacto (ue 9) formado por una mezcla de tierra caliza y granito machacado. Su anchura es de 78 metros, y su profundidad con respecto a la superficie actual es de 50 cms. A ambos lados de ue 9 se documentaron sendos taludes formados por roca machacada mezclada con arcilla, que descendían desde la cota de ue 9 hasta el nivel geológico natural. Mientras que el talud sureste (ue 10) tiene una anchura de 15 metros, el ubicado en el extremo noroccidental (ue 11) no excede de 11 m. Esta diferencia en dimensiones viene provocada por el desnivel del terreno, que en esta zona está en pendiente hacia el SE

Puesto que el paso de la conducción de gas sobre la vía era inevitable, y ésta no podía ser destruida, se decidió tomar excepcionales medidas de protección. Así, se colocó una capa de *geotextil* protegiendo a ue 9, sobre la cual se extendió una capa de arena lavada. Sobre ella se dispuso la tubería para el gas, recubierta a su vez de otra nueva capa de arena. Sobre todo ello se extendió una gruesa capa de hormigón con doble mallazo de acero. Sobre éste, una capa de aglomerado asfáltico dejó listo el vial.

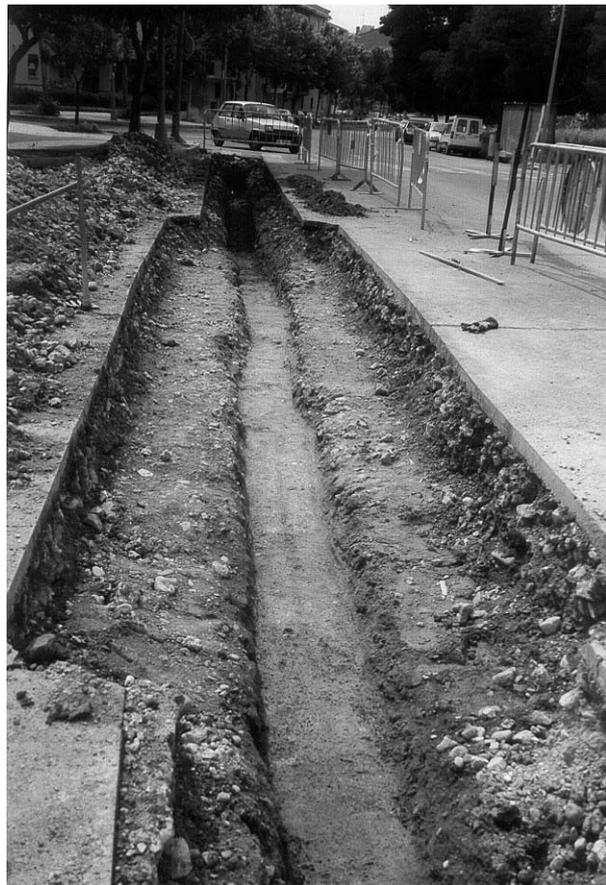
LÁMINA 2

La actividad formada por las ue 9, 10 y 11 constituyen los restos aun visibles de lo que en su día fue la vía romana que, una vez atravesado el puente romano, comunicaba Emerita Augusta con el SO peninsular. Según recientes investigaciones (Sánchez Barrero, 2000), este trazado era compartido por tres vías distintas, a saber: *Iter ab Ostio fluminis Anae Emeritam usque* (la primera), *Iter ab Olisipone Emeritam* (la segunda), e *Iter ab Hispali Emeritam* (la tercera). Estas vías coincidirían en su trazado hasta una zona indeterminada de la cima del “Cerro del Lorito”, en la cual la segunda tomaría rumbo Oeste desviándose de las otras dos, que seguirían el mismo trazado en la zona periurbana de Mérida hasta separarse posteriormente hacia Huelva la primera, y hacia Sevilla la tercera. Mientras que ue 9 formaría el *rudus* sobre el que iría dispuesto el *statumen* (seguramente dioritas, que se han perdido), ue 10 y 11 formarían parte de los trabajos previos de drenaje de la zona elevando la calzada sobre el terreno natural.

Por lo que respecta al otro vial documentado (ue 5 y 6), se trata de la antigua carretera Madrid-Badajoz.

Vista general de la vía.

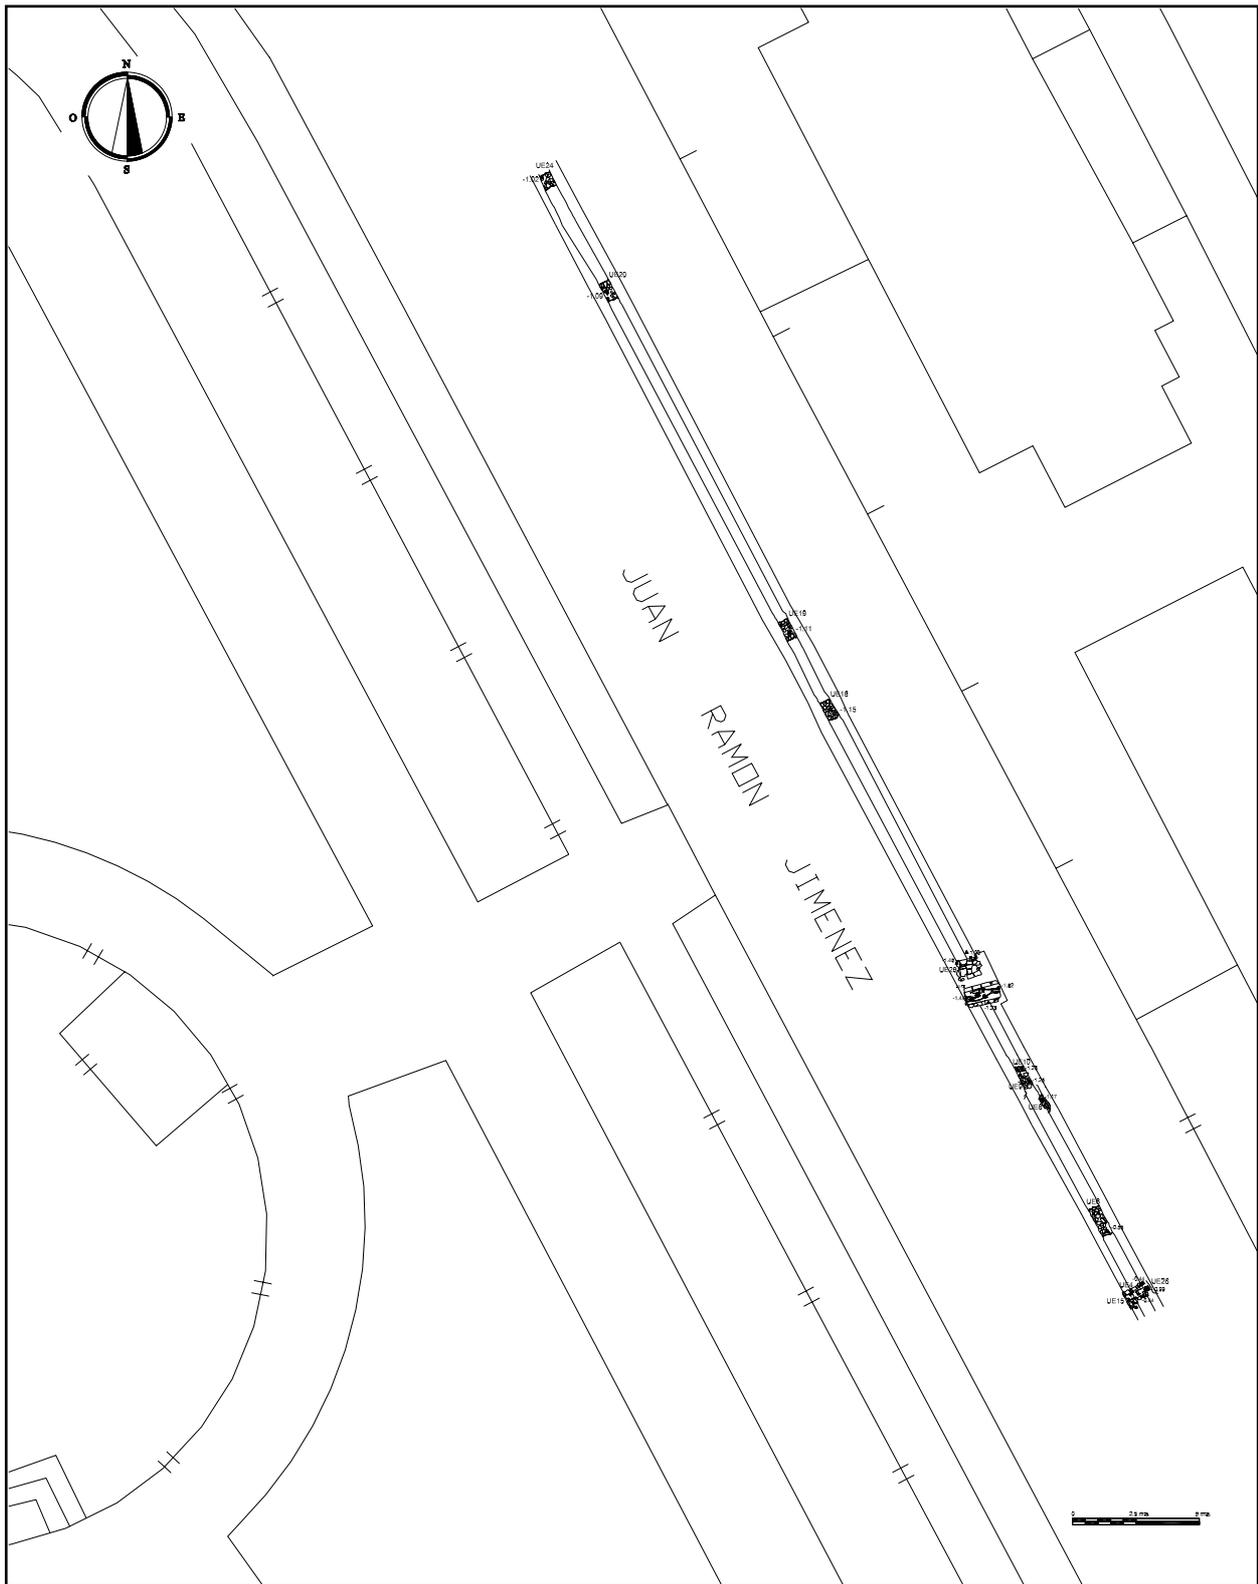
LÁMINA 3
Plano general de los restos.

Bajo el nivel superficial existente en el momento de construir el actual vial quedó depositada en toda esta área una gruesa capa de arena lavada en la que apoyaban todas las estructuras, y a la vez también las cubría. Esta arena debió, en su origen, rellenar la vaguada existente, pues durante la realización de la zanja se pudo constatar cómo a ambos lados era roca compacta el material existente bajo el nivel superficial. Las estructuras aparecidas se corresponden básicamente con dos tumbas de inhumación y cuatro muros que parecen formar parte de dos edificios diferentes.

Comenzando de sur a norte, lo primero que apareció fue la estructura de una tumba con paredes de

ladrillo (ue 4), con cubierta también de ladrillos y forma piramidal. Carece de nivel de suelo, estando depositado el cadáver directamente sobre la arena (ue 5). Por sus dimensiones (1'30 X 0'29 m.) se trata de una tumba infantil. En su interior apareció el cadáver de un niño/adolescente (ue 15) cuya estatura, en vida, debió rondar el 1'30-1'40 m. La tumba debió construirse para un inquilino de menor tamaño, pues ue 15, pese a estar depositado *decúbito supino*, tiene una posición forzada, habiéndolo introducido en la tumba prácticamente a presión. De hecho, a sus pies se documentaron los restos, fragmentarios y revueltos, de un cadáver de corta edad. No apareció ajuar alguno, ni tampoco restos de contenedor mortuario, por lo que tanto un cadáver como el otro debieron ser enterrados envueltos en un sudario y, a juzgar por la ausencia de elementos asociados al vestido y/o de adorno, parece ser que sin ropa.

Continuando hacia el N, a 2'4 metros de la tumba antes mencionada apareció una acumulación -con apariencia anárquica- de cantos de río (ue 6). Una vez limpia, se comprobó que pertenecía a la cimentación de una estructura muraria desmantelada. A 4'4 metros al N de ue 6 se documentó una bolsada de tierra pardusca con algunos materiales constructivos en suspensión que cubre a una serie de elementos que más abajo se describirán. Esta bolsada de tierra parece constituir el relleno de una fosa de expolio (ue 38) efectuada con el fin de robar algún tipo de estructura o material, posiblemente constructivo. Bajo esta bolsada de tierra tenemos un murete (ue 10) con orientación E-O y apenas 20 cms. de grosor, estando realizado a base de piedras y ladrillos trabados con arcilla, con disposición un tanto anárquica. A este muro se adosa por su parte sur un nivel compacto de tierra gris (ue 11) con un grosor aproximado de unos 15 cms. y posible función de suelo, pero la escasa superficie exhumada y el estado general de los restos hace aventurada cualquier hipótesis. Bajo ue 11 aparecieron dos acumulaciones de piedras y ladrillos (ue 8 y ue 9) con forma indeterminada y estructura bastante anárquica, que no fueron exhumadas debido a su profundidad (más de 1'1 m.).

Las inhumaciones aisladas aparecieron a escasa profundidad, por lo que era imposible que la tubería del gas pudiese pasar por encima de ellas. Por ello, tras la preceptiva documentación de todos los restos, fueron desmontadas sus estructuras.

En cuanto a las cimentaciones de muros, la profundidad a la que se hallaron permitió que la tubería se colocara sobre ellas sin ningún tipo de problema. Tras colocar dicha tubería sobre una capa de arena de 10 cms. de grosor que la separase y aislase de los restos, la zanja fue cubierta con arena, una capa de hormigón y otra de aglomerado asfáltico.

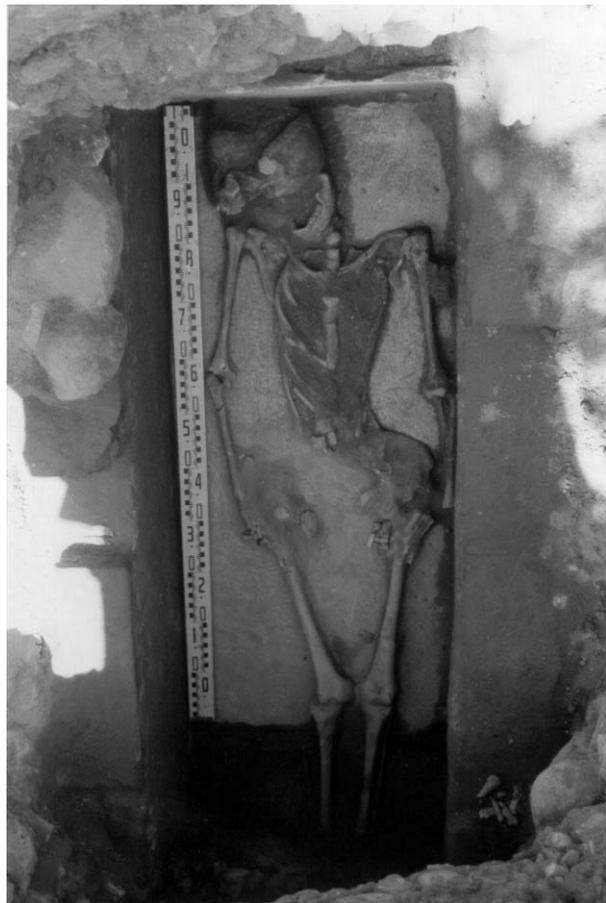
LÁMINA 4

mación (ue 13) con orientación E-O y dimensiones de adulto. Está construida con una hilada de ladrillos recubiertos de cal en los lados mayores, y con placas de mármol en la cabecera y los pies. Asimismo, el lecho también está constituido por una losa de mármol reutilizada, utilizando baldosas de barro cocido para la zona que no cubre el mármol. En cuanto a la cubierta utilizada (ue 12), estaba constituida por una gruesa placa de mármol apoyada en las paredes de la tumba, sobre la que se disponían varias hiladas de ladrillos formando una estructura piramidal. Esta placa marmórea se fracturó en fecha pretérita, hundiéndose gran parte de la cubierta y colmatando de arena el interior de la tumba, a la vez que fracturó la pelvis y rodilla izquierda del finado. Éste (ue 33) se trata de un individuo adulto de mediana edad, cuya estatura en vida debió rondar los 1'50-1'60 m. Tenía la cabeza orientada al O, y su posición era *decúbito supino* con los brazos extendidos y las manos sobre las caderas. Le faltaba el pie izquierdo, aunque no se apreciaron huellas de ningún traumatismo; simplemente, le faltaban todos los huesos del pie (¿malformación congénita? ¿accidente?). Carece de ajuar alguno, así como de restos de contenedor mortuario y/o elementos perdurables del vestido, por lo que, igual que en el caso de ue 15, debió ser enterrado envuelto en un sudario como única indumentaria.

Imagen de la inhumación ue 33.

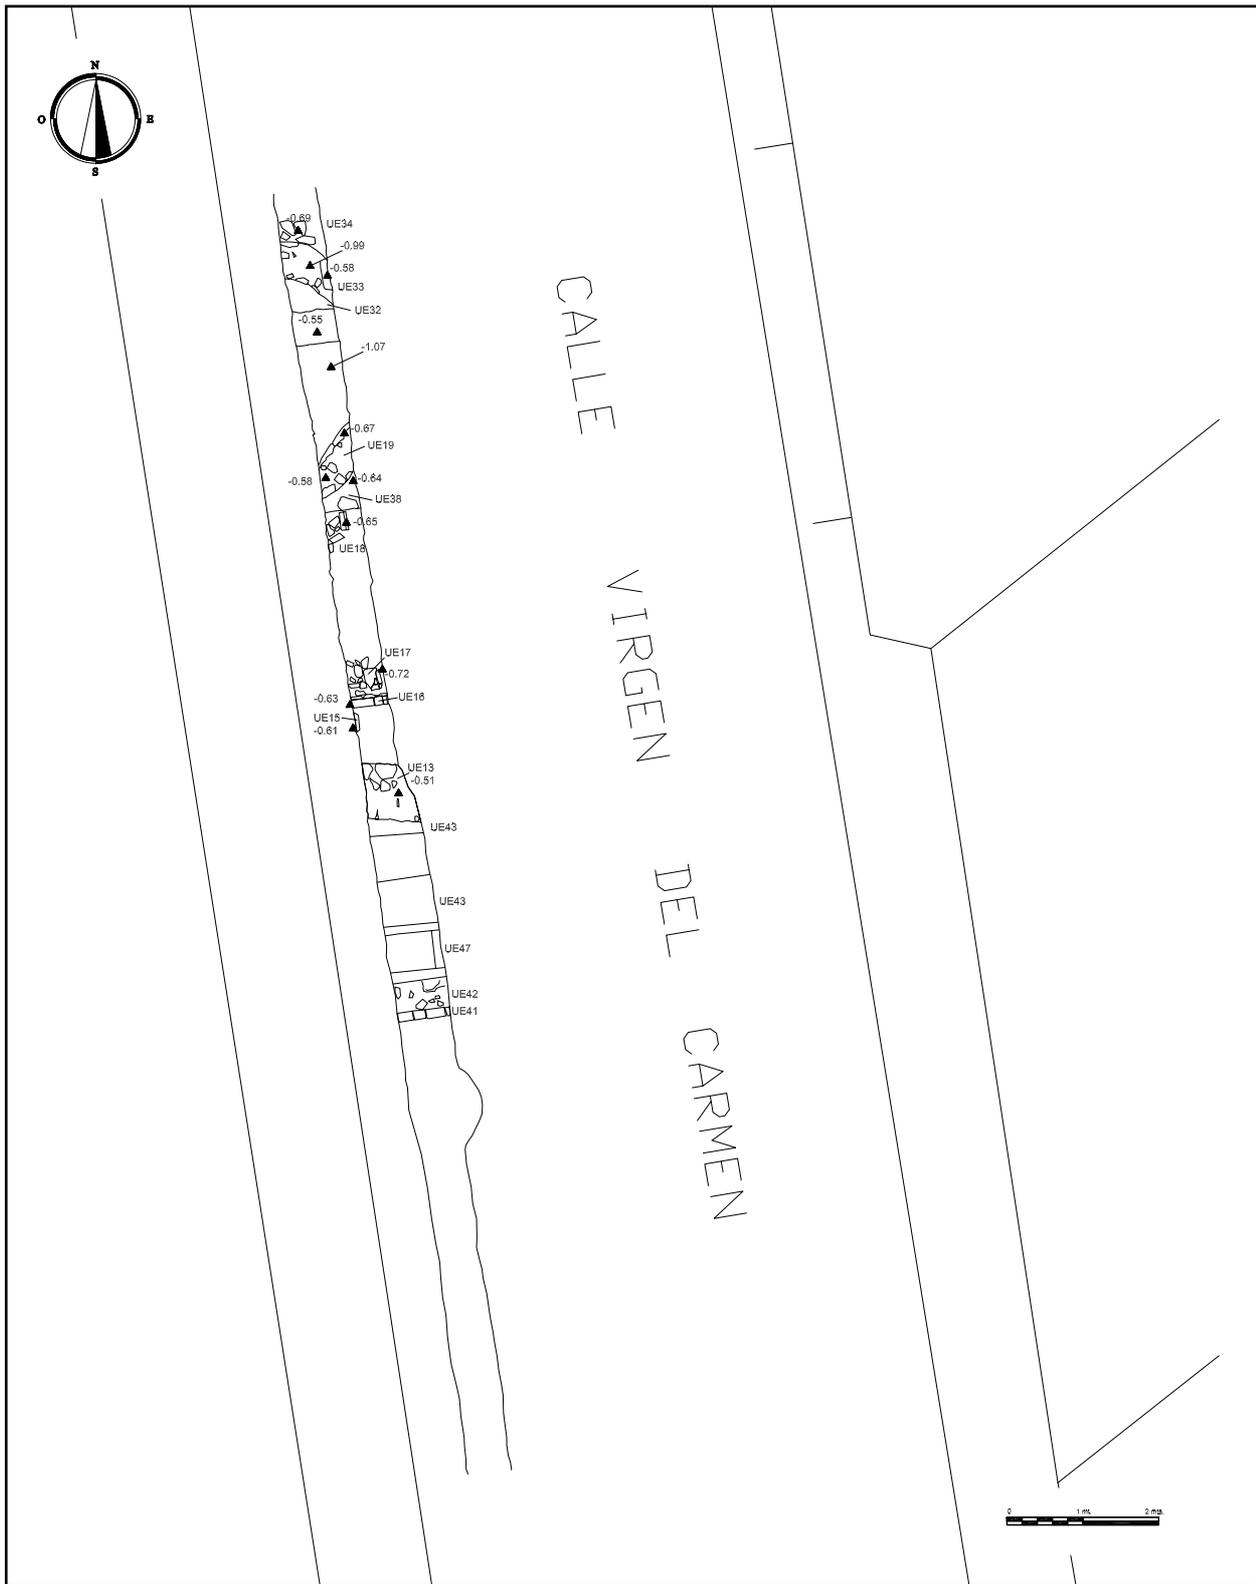
LÁMINA 6
Plano general de los restos (Fase 1).

Bajo las estructuras descritas tenemos otra serie de restos correspondientes a una fase más antigua del edificio. Esta fase anterior ocupó sólo la mitad norte del espacio ocupado por la más moderna.

Bajo el pavimento ue 7 se documentó un grueso estrato de tierra vegetal, sin ningún tipo de retos. Sin embargo, hacia el extremo sur de la zanja contemporánea A. 3, y parcialmente destruidos por ésta, comenzaron a aparecer lo que eran los restos de un edificio anterior. De sur a norte, lo primero que se documentó fue un murete de ladrillo (ue 41) con orientación E-O y un grosor de 15 cms. A éste se le adosa por su cara norte un engrosamiento (ue 42) de 45 cms. de espesor compuesto por un murete paralelo al anterior y el hueco entre ellos relleno de escombros mezclados con cal. Dicho engrosamiento apoya sobre un pavimento de *opus signinum* (ue 47) que a buen seguro fue el solado original de esta estancia (la denominaremos ESTANCIA 3). Dicho solado posee moldura de “¼ de caña” perpendicular a ue 41 y coincidente con el perfil E de la intervención. Cuando se habla de “solado original” es porque sobre éste existe otro nuevo suelo también fabricado en *opus signinum* (ue 43) que constituiría la superficie de uso una vez que ESTANCIA 3 fue reformada (engrosamiento de ue 41). Este nuevo suelo tiene la particularidad de no adosarse a ue 42, sino que finaliza a 50 cms. de distancia mediante una moldura de “¼ de caña” paralela al muro, por lo que queda una especie de canalillo o jardinera. El final de esta estancia por su parte norte lo constituye un grueso muro de *opus incertum* (ue 13) al que se adosa ue 43. Este muro, aunque pertenece a la primera fase de ocupación, es reutilizado también en la segunda, constituyendo el cierre norte de ESTANCIA 4.

FASE 1: se trata, evidentemente, de la fase más antigua, y dentro de ella podemos detectar varias reformas. La dependencia más antigua de todas (ESTANCIA 1) parece ser la formada por los muros ue 13 y ue 38. Su superficie de uso no se ha documentado por estar a mayor profundidad de lo excavado. En cambio si se ha hallado el nivel de destrucción correspondiente a sus muros (ue 39). Esta ESTANCIA 1 sufrió una reforma durante su existencia, consistente en la reducción de su superficie útil (A. 7).

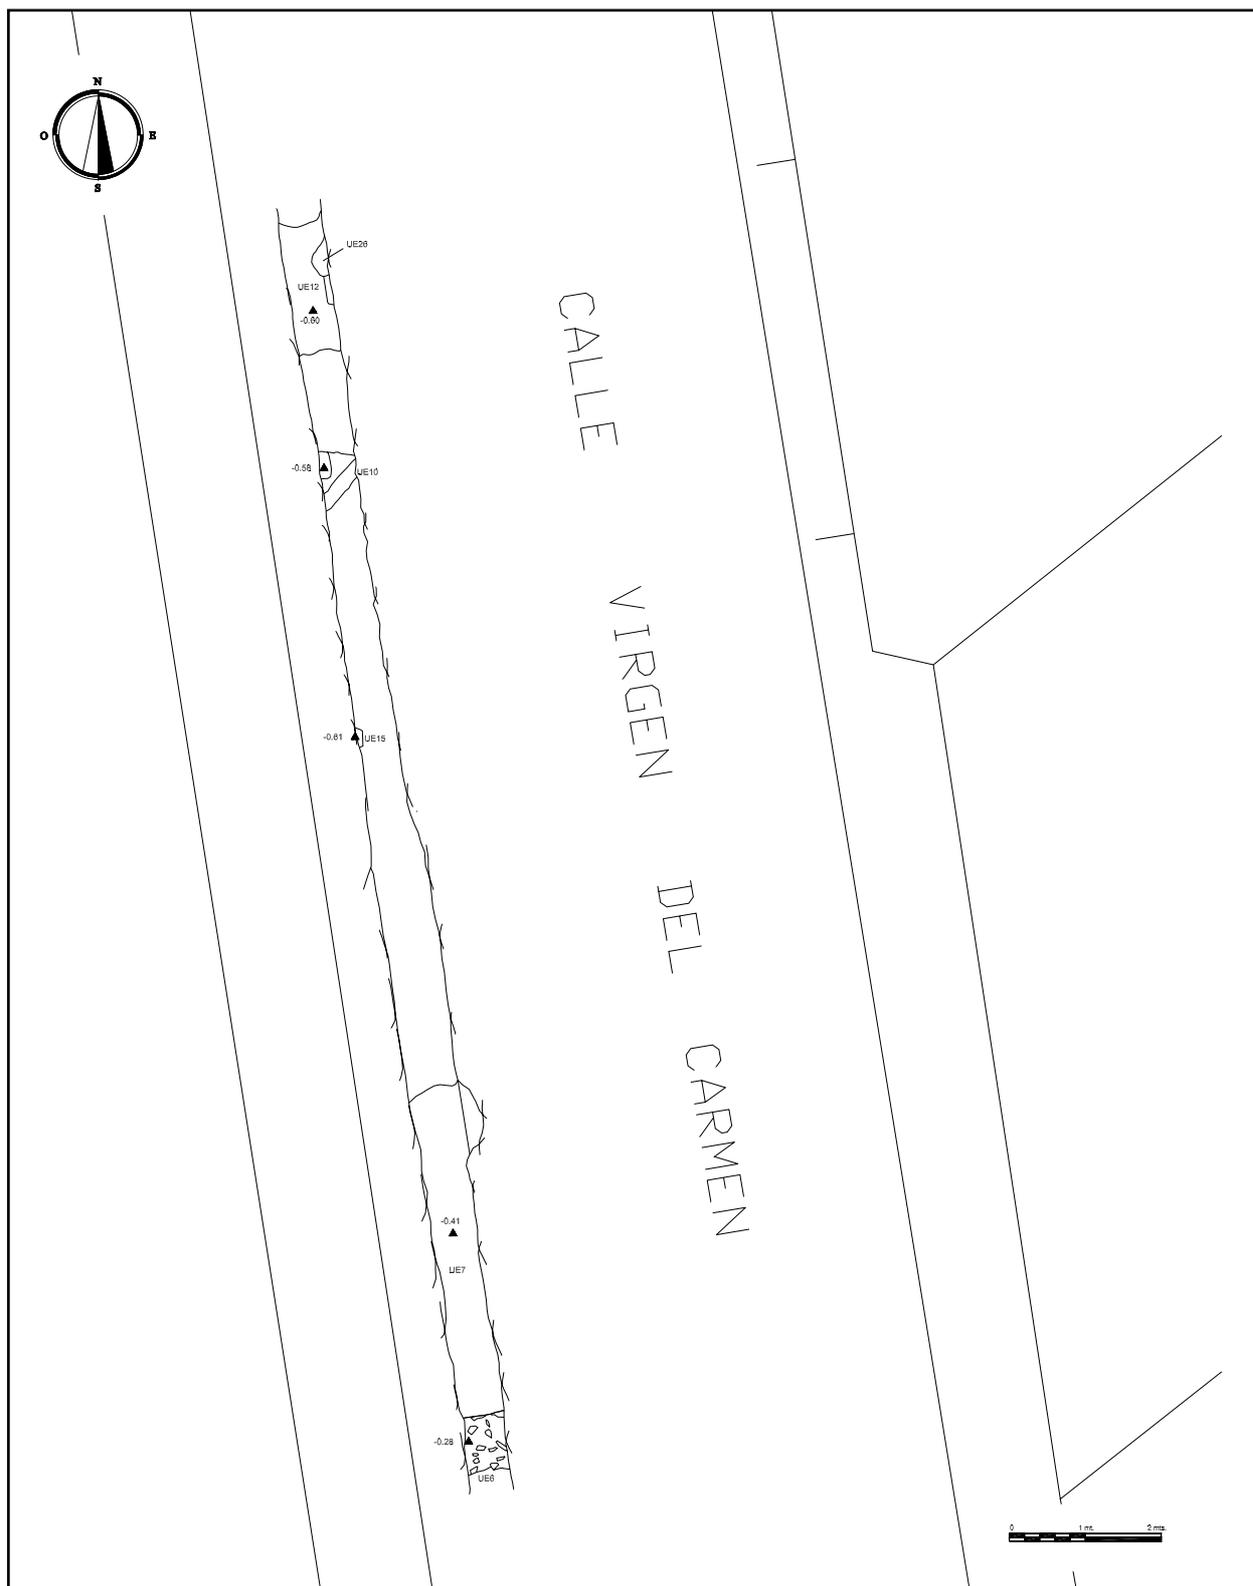
LÁMINA 7

Sobre estos niveles de derrumbe nos encontramos con nuevas estructuras correspondientes a un nuevo edificio, con una planta totalmente distinta. De los muros correspondientes a la FASE 1 sólo se reutiliza uno, ue 13, mientras que los demás son arrasados intencionadamente buscando una determinada cota. Este nuevo edificio cubre una extensión mayor que el anterior, ampliándose por la parte sur. Es en esta parte donde encontramos una dependencia (ESTANCIA 4) con más de 7 metros entre dos de sus muros, ue 13 por el norte, y otro de nueva planta (ue 6) ubicado en el extremo sur. Está pavimentada

Plano general de los restos (Fase 2).

con *opus signinum* de buena calidad, y en su lado Este posee, al parecer, moldura en “ $\frac{1}{4}$ de caña”. Al norte de ESTANCIA 4 nos encontramos con una serie de fragmentos de pavimento de *opus signinum* donde la particularidad consiste en la existencia de varias molduras de “ $\frac{1}{4}$ de caña” que parecen formar motivos geométricos, tales como pequeños parterres y canales o jardineras. Por ello, esta zona se ha interpretado como espacio destinado a jardín.

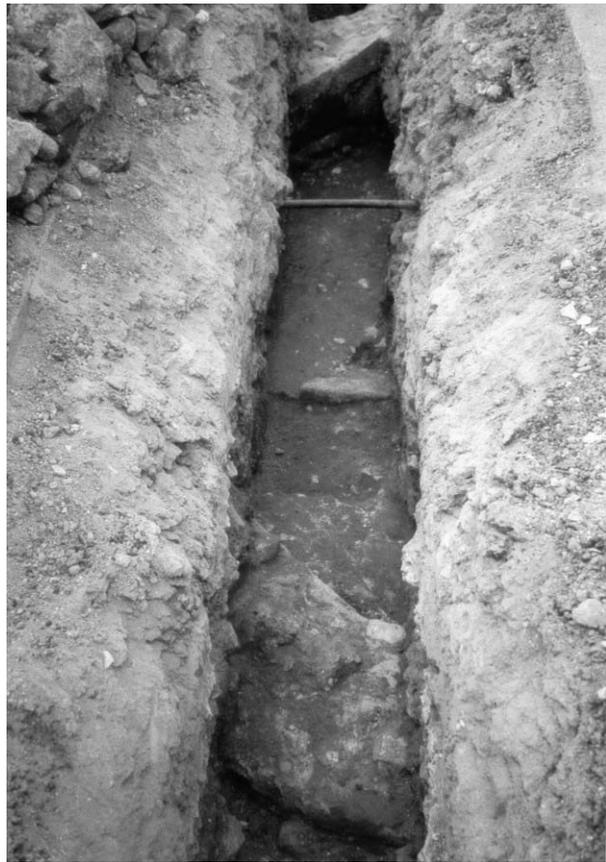
LÁMINA 8
Detalle de la ESTANCIA 2.

Apoyado directamente sobre ue 38 nos encontramos un nuevo muro, ue 19, cuya peculiaridad más sobresaliente es la de tener un trazado curvo, disposición esta que lleva a relacionarlo con otro muro, ue 33, y formar ambos una habitación con cabecera semicircular (ESTANCIA 2). La disposición de ue 19 sobre ue 38 indica que éste fue desmantelado para construir aquel, por lo que cuando estuvo en uso la ESTANCIA 2, la ESTANCIA 1 ya se hallaba abandonada.

Correspondiente a esta misma fase tenemos la ESTANCIA 2, con cabecera semicircular y construida para sustituir a ESTANCIA 1, o en un momento en que ésta ya no presta servicio. Ello se deduce de la disposición de uno de sus muros, ue 19, que apoya directamente sobre ue 38.
