# Nuevos datos sobre la evolución urbana en la zona sureste

Intervención arqueológica en un solar de la C/ Mariano José de Larra nº 15 c.v.  
a la C/ Reyes Huertas

GILBERTO SÁNCHEZ SÁNCHEZ

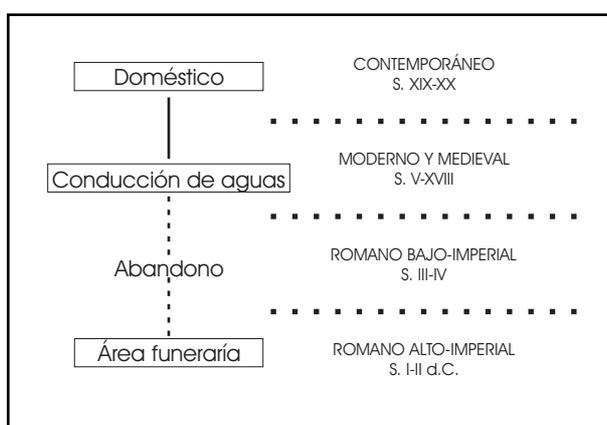
DIAGRAMA OCUPACIONAL

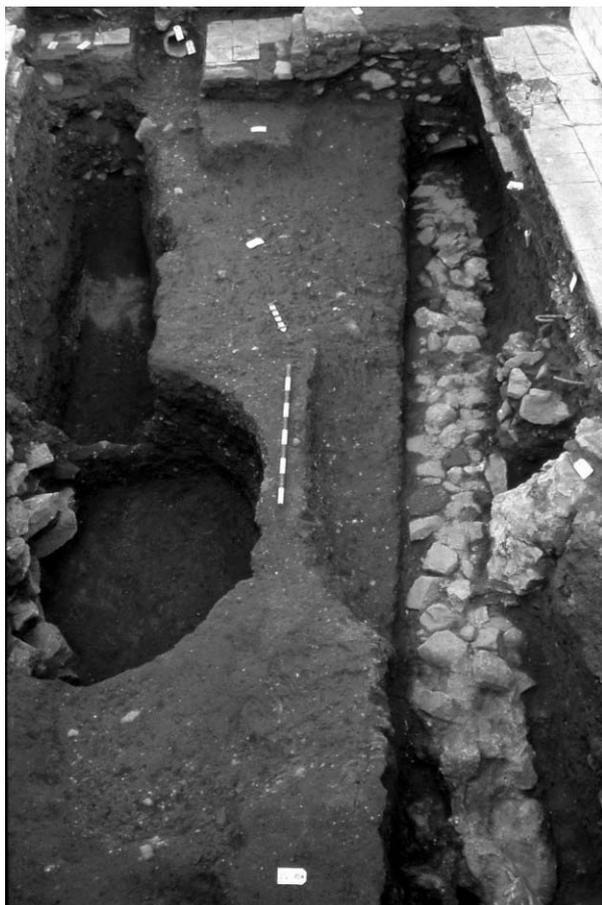
LÁMINA 2

*Detalle de la conducción de aguas ue 13.*

De época Moderna s. XV-XVIII., se documentan los restos de una conducción de aguas. Las conducciones de agua se pueden hacer de tres maneras: por conductos mediante canales de albañilería, por medio de tuberías de plomo o bien por cañerías de barro, como la documentada durante nuestra intervención. Si no se quería hacer un gran desembolso en la construcción de la conducción de agua, se usaban tubos de barro con un grosor no menor a dos dedos; estos tubos tenían unas lengüetas, de modo que se puedan acoplar ajustando sus extremos. Las juntas o uniones se embadurnaban con cal viva. De esta forma, ajustando el nivel de los tubos y logrando un plano horizontal, no se desplazarán de su sitio ante la violencia del agua. Normalmente, en los conductos de agua se origina una fuerte corriente de aire que llega incluso a destrozar las mimas piedras, salvo que se introduzca el agua poco a poco o se refuercen como es nuestro caso, con una cubierta abase de piedras y

fragmentos de ladrillos todo ello trabado con argamasa de cal. Utilizar tubos para la conducción del agua presenta las siguientes ventajas: en primer lugar, si surgiera alguna avería cualquiera lo puede reparar; además, el agua conducida por tubos de barro es mucho más salubre.

Dicha conducción, ante la falta de evidencias arqueológicas en el solar objeto de nuestra intervención, habría que ponerlo en relación con la fase moderna del acueducto Rabo de Buey-San Lázaro, de donde partiría y serviría para abastecer alguna fuente pública.

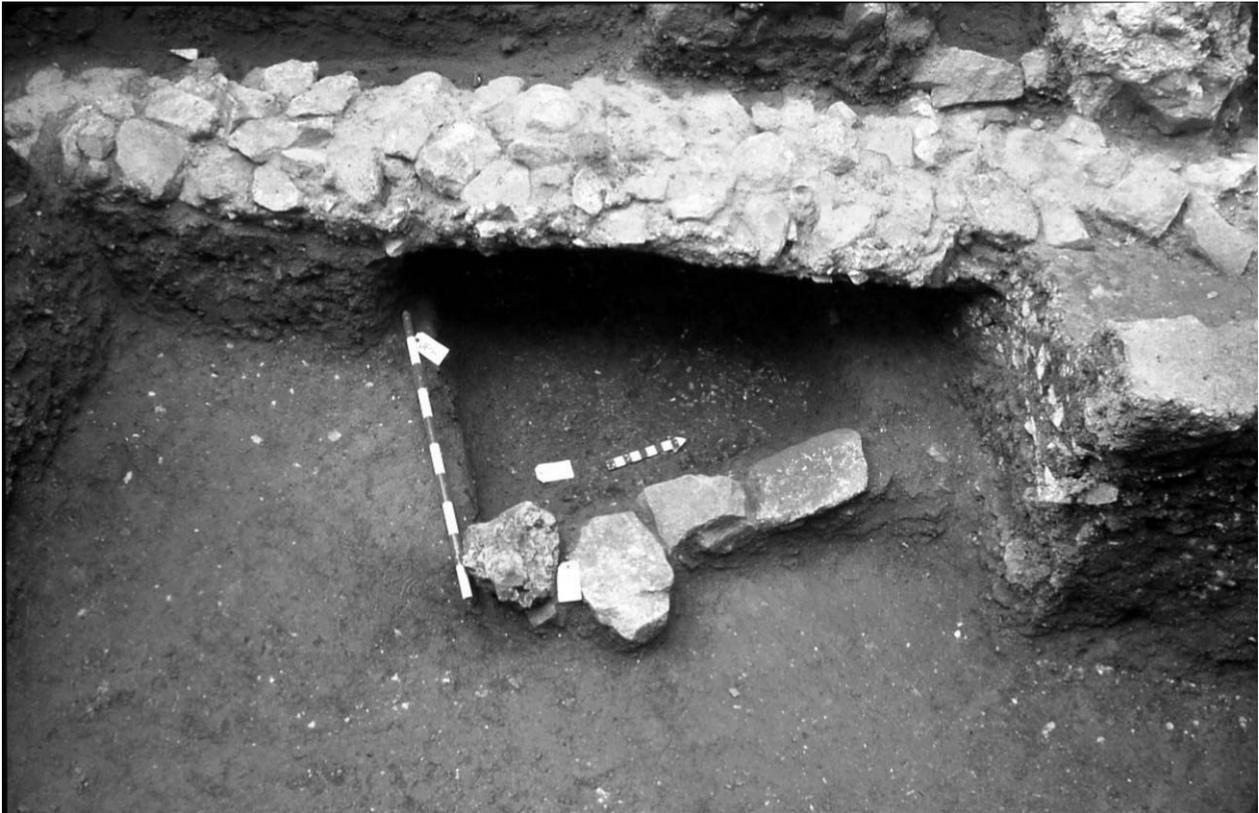
LÁMINA 3

Detalle incineración ue 64

Por último, durante la etapa Alto-Imperial s. I-II d.C. y bajo el potente estrato de relleno (ue 57), formado por tierra rojiza arcillosa mezclada con gran cantidad de fragmentos de roca disgregada, se documentan los restos de un enterramiento con rito incinerador A 7. En este sentido, la cubierta de la tumba (ue 61), estaba formada por piedras de diorita, fragmentos de *opus signinum*, fragmentos de granito y

restos de *tegulae* y ladrillos, dispuestos sobre la zona este de la fosa (ue 62). De forma rectangular y excavada en la roca natural, la orientación que presenta es noreste-suroeste, con unas dimensiones conservadas de 94 cm de longitud máxima ( debido a que se nos mete por debajo de la conducción de aguas ue 13 ) por 1'04 m de anchura y una profundidad de unos 20 cm. Dicha fosa, cuyas paredes aparecen quemadas, se encuentra rellena por la unidad 63, estrato de color rojizo arcilloso y mezclado con gran cantidad de fragmentos de roca picada y que cubría a los restos de la incineración (ue 64). Esta se encuentra formada por restos de carbones, cenizas y gran cantidad de fragmentos óseos humanos calcinados, que se localizan arrinconados en la zona noreste de la fosa. La ausencia de ajuar funerario y parte de la cubierta del enterramiento, así como la presencia de restos de clavos, fragmentos de lucerna y recipientes de *terra sigillata* en el relleno (ue 63), nos ponen en relación con un expolio de la tumba en época antigua.

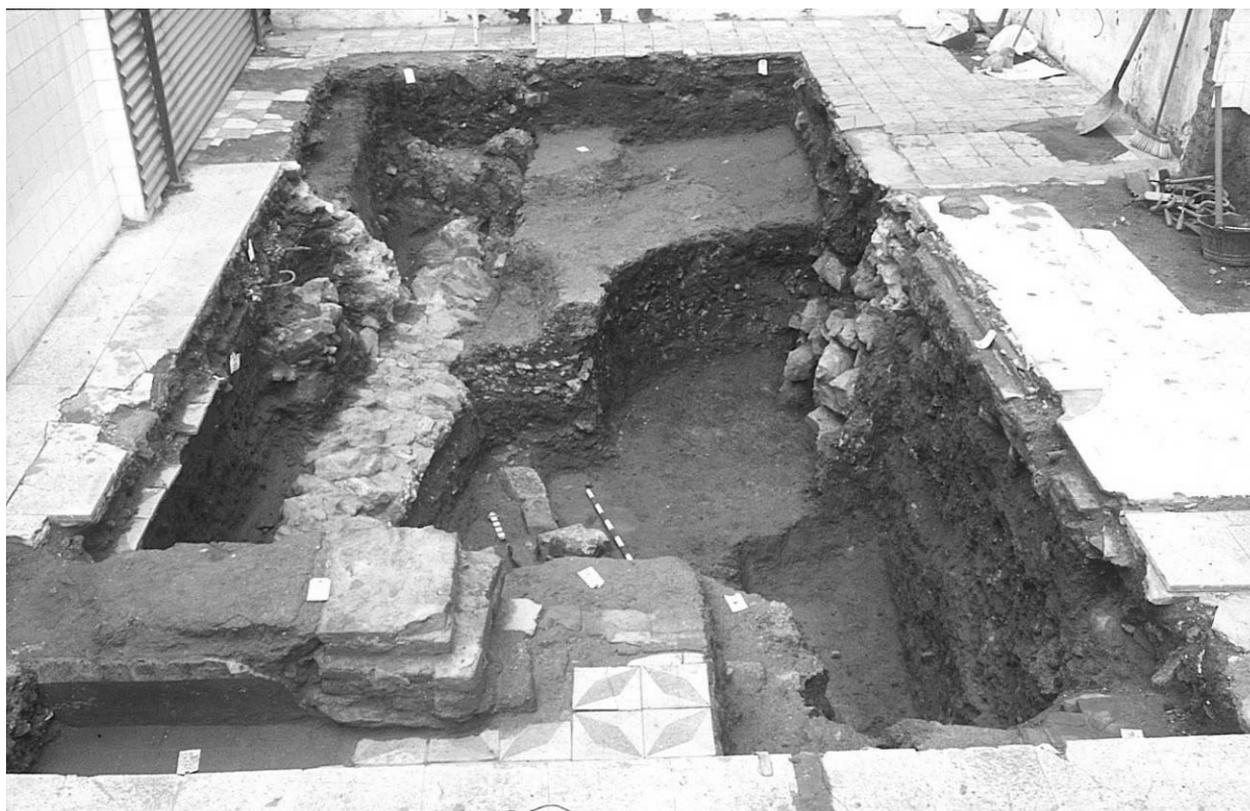
LÁMINA 4

*Vista general de la excavación*
