La influencia de la Basílica Santa Eulalia en su entorno

Intervención arqueológica en un solar de la Avda. de Extremadura nº 31

GILBERTO SÁNCHEZ SÁNCHEZ

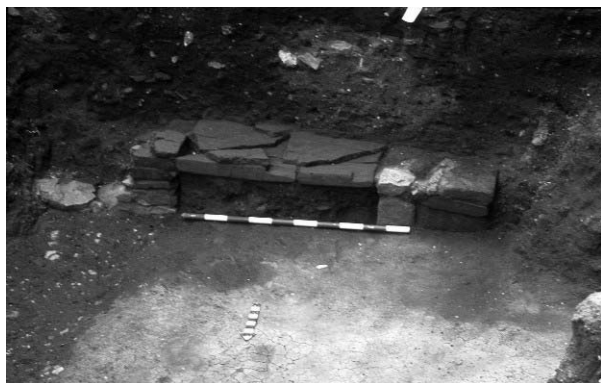
LÁMINA 2
Detalle ue 43, 44 y 45.

Teniendo en cuenta estas premisas, vamos a describir los restos documentados. Se trata de una serie de cimentaciones, con fábricas muy irregulares y en relación con la A 6. Así el muro (ue 43), se localiza en el perfil sur del corte. Se trata de un muro con fábrica a base de mampostería trabada con barro y que conserva en su extremo oeste cinco hiladas de ladrillos. Las dimensiones totales son de 83 cm de longitud (se pierde por el perfil este), por 40 cm de anchura y una altura máxima de 53 cm.

Por su extremo oeste, se encuentra delimitado por el umbral de acceso (ue 45). Con orientación este-oeste, presenta fábrica a base de dos *tegulae* reutilizadas, siendo sus dimensiones de 87 cm de longitud por 40 cm de anchura. Se enmarca entre el muro (ue 43 y 44). Este último, presenta fábrica a base de mampostería y ladrillos trabados con barro. Las dimensiones conservadas son de 29 cm de longitud (se pierde por el perfil sur del corte), por 48 cm de anchura y una altura máxima de 33 cm, siendo su orientación norte-sur.

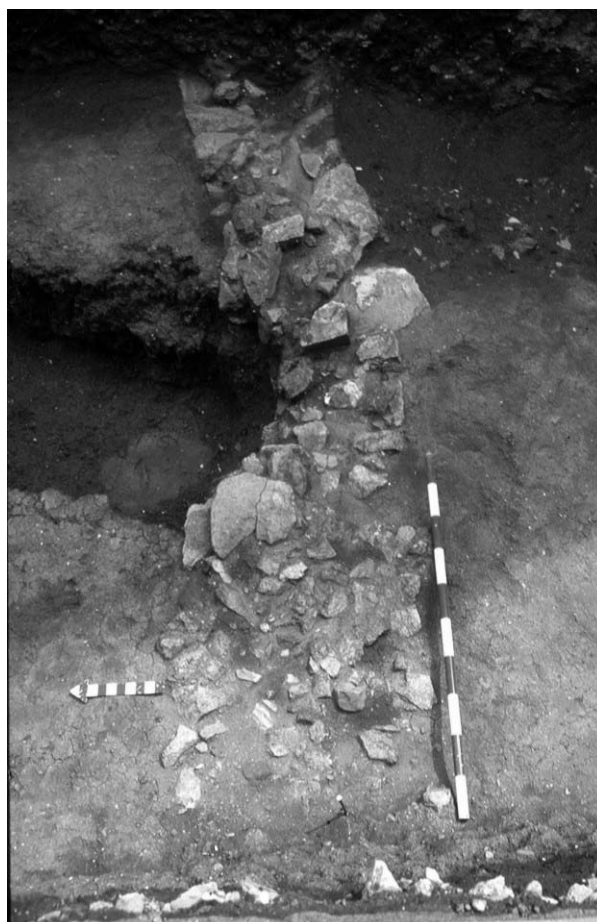
LÁMINA 3
Detalle cimentaciones ue 46 y 47.

Por otro lado y al norte de estos muros, se documentan dos cimentaciones (ue 46 y 47). Así la cimentación 46 con fábrica de piedras de diorita de tonalidades rosáceas, fragmentos de ladrillos y algún canto rodado, conserva unas dimensiones de 1'14 m de longitud (se pierde por el perfil este), por 50 cm de anchura, siendo su orientación este-oeste. Por su extremo oeste, se le adosa y apoya la cimentación 47, con similar tipo de fábrica y unas dimensiones de 1'52 m de longitud (se pierde por el perfil oeste), por 70 cm de anchura y una orientación noroeste-sureste.

Además hay que señalar la presencia de una zanja de cimentación (ue 48), que se localiza entre el muro (ue 43) y el cimiento (ue 46). De 2'20 m de longitud por 30 cm de anchura con orientación norte-sur, en su interior y adosado al cimiento 46, se documentó los restos de una posible cimentación (ue 52).

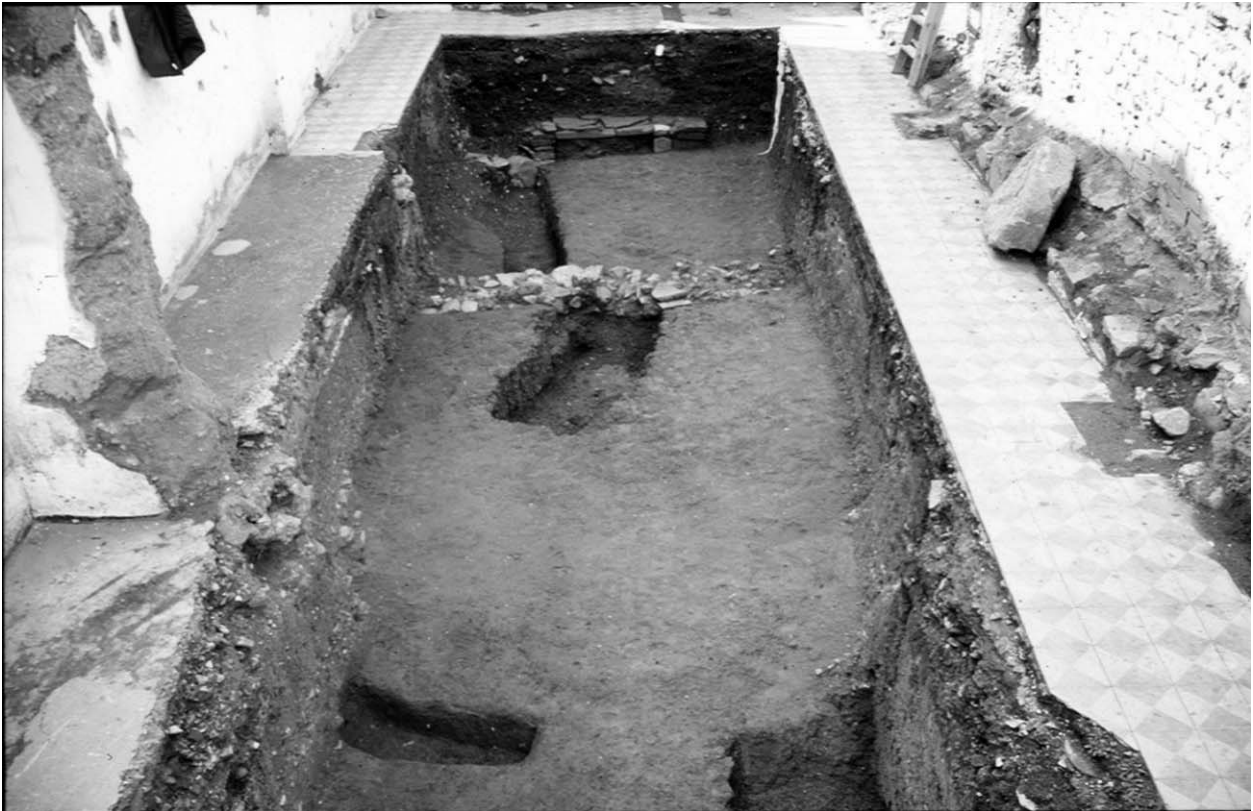
LÁMINA 4

Vista general de la excavación
