**1. INTERVENCIONES REALIZADAS
DURANTE EL AÑO 2000**

La funcionalidad doméstica de un espacio intramuros a lo largo de la historia

Intervención arqueológica realizada en el solar nº 6 de la calle Mateo Guillén

JOSÉ A. ESTÉVEZ MORALES

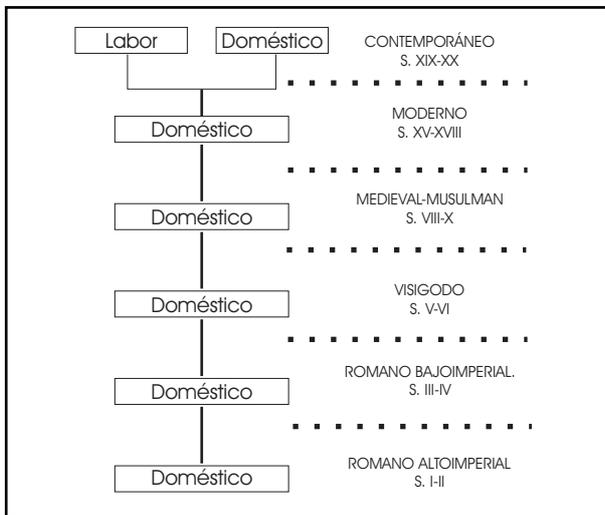
DIAGRAMA OCUPACIONAL

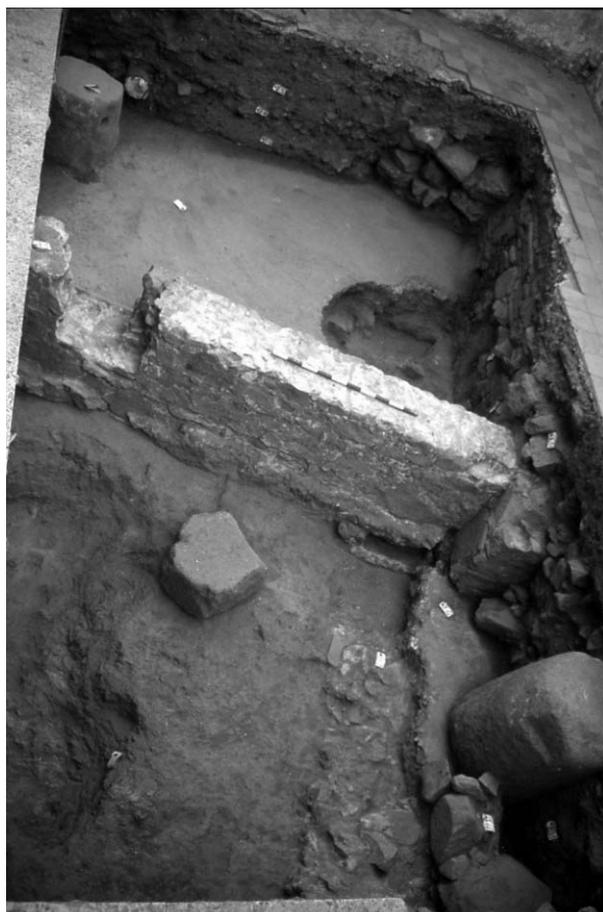
LÁMINA 1

Panorámica general de los restos arqueológicos, fundamentalmente romanos, hallados en la excavación.

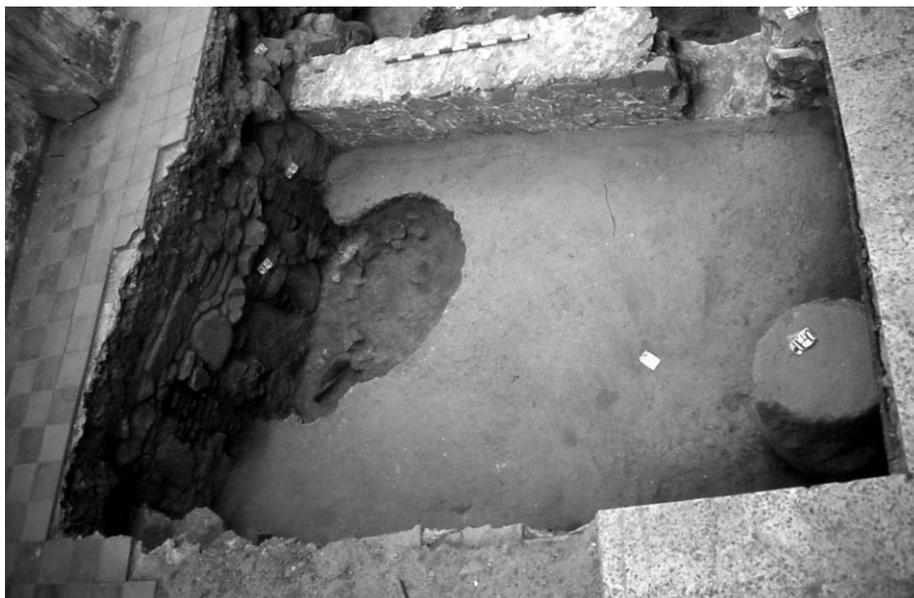
LÁMINA 2

Detalle de una estancia bajoimperial romana.

En una fase más reciente, estamos hablando ya de la época bajoimperial romana (s. III y IV d.C.) se producen importantes cambios con un trasfondo común, cual es el de la monumentalización de la ciudad, con significativas intervenciones en edificios públicos lo que también tuvo su influencia en el estímulo de actuaciones en el ámbito privado. Espacios antes más sobrios y pequeños ahora se trazan con dimensiones más grandes y con empleo de materiales más ricos o elaboraciones más complejas (mármol, "*opus signinum*", pinturas) que alu-

den a una mejor evidente del nivel de vida. Tenemos ante nuestros ojos una pequeña muestra de todos ellos, magníficamente dispuestos en unas estancias mejor ejecutadas, en las que se han redistribuido los espacios adaptándolos a unas nuevas necesidades de los propietarios de las "*domus*" urbanas. Se realizan nuevos muros (ue 39), incluso con motivos pictóricos (ue 58), se amortizan espacios de paso (ue 49), se mejoran los pavimentos anteriores de tierra o cal con unos nuevos de mayor consistencia (ue 45 y ue 62).
