Hallazgos arqueológicos puntuales en el Valle del Albarregas

Seguimiento arqueológico durante los trabajos de encauzamiento del río Albarregas

FICHA TÉCNICA

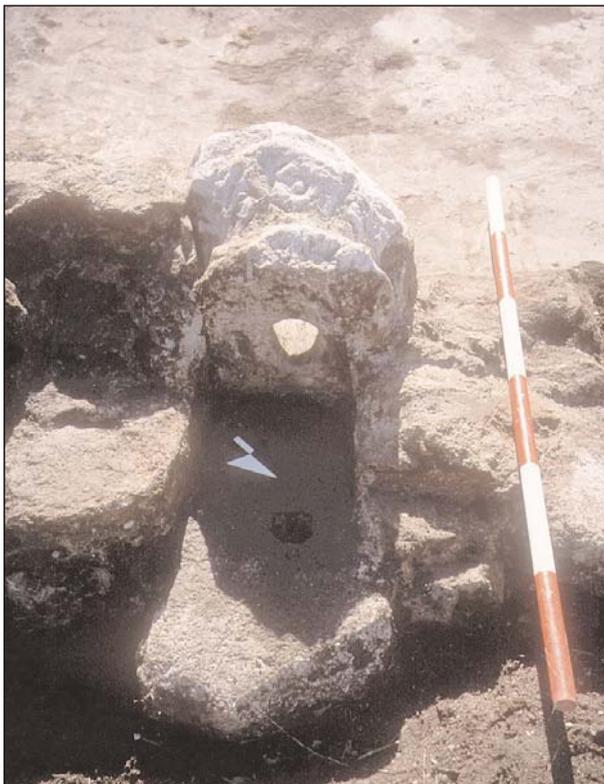
LÁMINA 3
Intervención nº 2. Capitel reutilizado.

En época contemporánea, muy posiblemente en el siglo XX, se construyó una alberca contigua al pozo, así como una escalera de acceso a éste, y fue en parte la alberca y en parte la escalera la que destruyó casi completamente los vestigios que aun quedasen de la alberca correspondiente a la fase romana (Lám. 3).

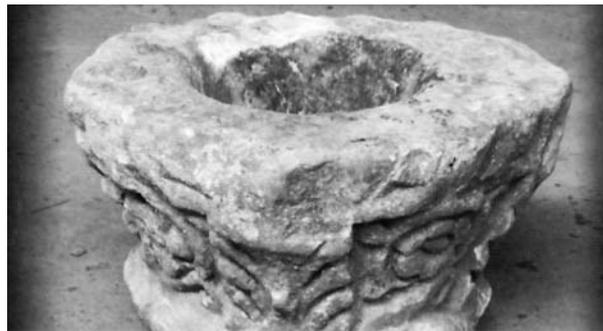
LÁMINA 4
Intervención nº 2. Detalle del capitel (Foto Ceferino López).

deplorable estado de conservación. Pozo y alberca, puesto que no afectaban al proyecto de obra, se dejaron *in situ*. El capitel antes aludido se extrajo de su lugar original y se depositó en los almacenes del Consorcio, catalogado como objeto arqueológico mueble (lámina 4).
