Presión urbana en el siglo XVI en el entorno de la Alcazaba y orígenes de un espacio público: La plaza del Rastro

Intervención arqueológica realizada en la plaza del Rastro

FICHA TÉCNICA

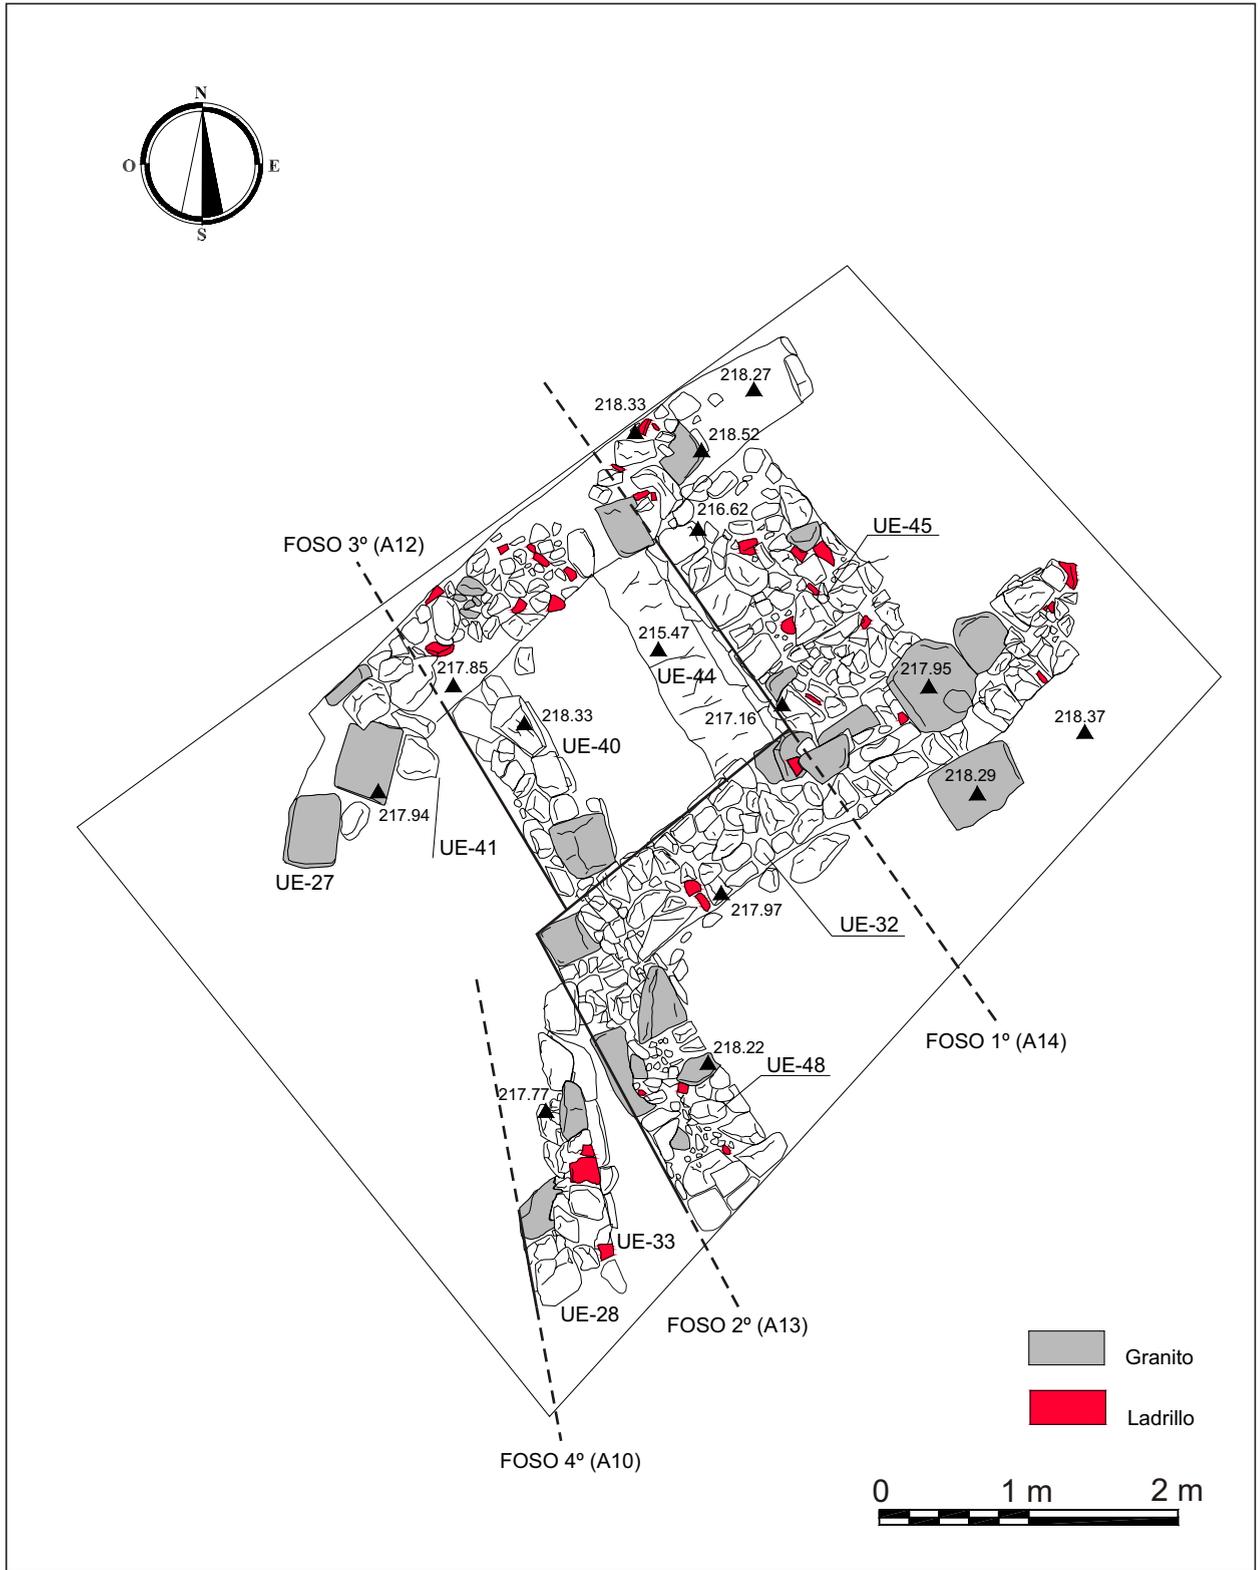
LÁMINA 1

Reformas consecutivas de los muros que componían la contraescarpa del foso.

traza de la fortaleza (lám. 1 y 6). El muro (ue 28), del que restaba a penas medio metro de altura, era de mampostería con abundantes calzos de ladrillo ligados con tierra y piedras mayores colocadas a tizón que descansaban sobre un repecho excavado en el terreno para su asiento. A partir de este muro de 60 cm de ancho, se documentó la excavación de un talud muy acentuado y profundo, que interpretamos como la pared del foso. El muro superior sólo tenía careado el paramento que daba al foso y no el contrario, donde la piedra era más pequeña, sirviendo de coronación a la contraescarpa y de contención del terreno. Desde las paredes de sillares del Conventual (ue 55 y 56) que se anteponen a la Alcazaba hasta la pared del foso median 9 m de distancia, lo que delata el ancho que calculamos a esta defensa, con una profundidad total desconocida pues, por las mencionadas razones

Bajo la pavimentación exterior A 16, se registró otra superficie de tierra batida (ue 37), igualmente horizontal, con restos de una hoguera (ue 38) y sobre un aporte de nivelación sin piedras (ue 39) de 20 cm de potencia, asociado a un potente muro de mampostería que forró la escarpa de un foso precedente. Al retirar el muro de trayectoria diagonal que delimitaba a la cava A 10, se pudo documentar cómo el último foso estaba excavado en los rellenos de colmatación (A 11) de una cava anterior cegada con vertidos domésticos (ue 34) y un potente pedregal (ue 46). El nuevo foso documentado (A 12) contaba con una anchura tan sólo superior al descrito más arriba en un metro, y a diferencia de aquel, este no se excavó en diagonal a la Alcazaba sino en paralelo y en vertical, no en talud (lám. 1, 5 y 6).

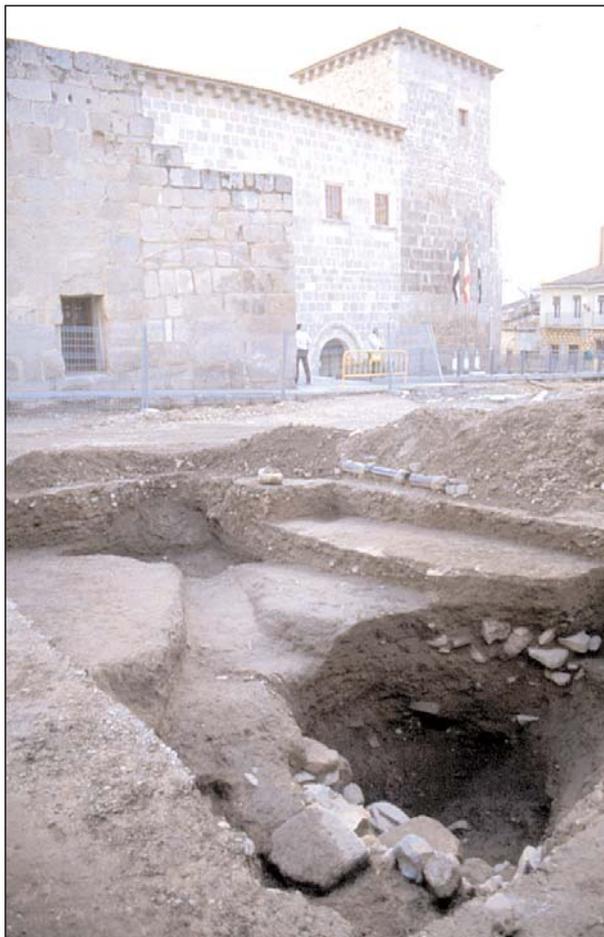
LÁMINA 2

Vista general de la zona de intervención con los contextos más superficiales, como el silo (ue 15) y dos de las pavimentaciones de tierra batida de la plaza (ue 10 y 18) del siglo XVI.

Como se ha apuntado, el silo seccionaba a varias superficies de uso de la plaza (lám. 2) con recrecidos

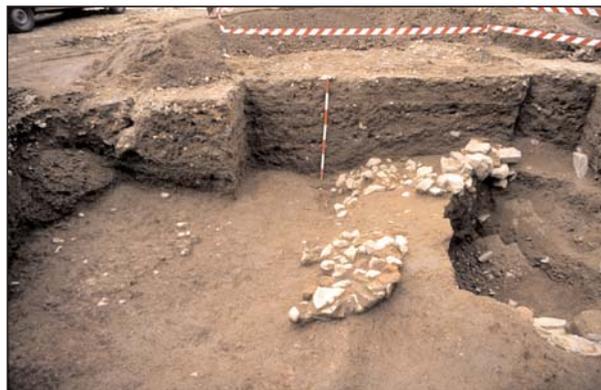
LÁMINA 3

Sección de pavimentaciones sucesivas de la plaza hasta el nivel de tránsito ue 20, con forma cóncava para desagüe (ue 22). A la derecha, restos de aportes de nivelación (ue 19), del silo (ue 15) y de la trinchera (ue 13) en el perfil.

de nivelación y sucesivos pisos de tierra batida, con tendencia horizontal los dos más recientes (A 3 y A 4) e inclinada en los más antiguos (lám. 3 y 4) y de perfil cóncavo (A 7 y A 8), a modo de canaleta a cielo abierto para desagüe, que, a juzgar por las cerámicas, se pueden adscribir todos ellos a diferentes momentos del siglo XVI. En todos los estratos aparecen lozas blancas importadas (sin decoración) aunque en los más profundos (como en ue 19) también aparezcan algunas decoradas con líneas en azul claro y otras con bandas en azul y morado (características de la etapa de los Reyes Católicos), junto con producciones locales de vajilla de mesa vidriada monocolor, a veces sobre fondo de engobe de tierra blanca (a imitación de las lozas) o decoradas con trazos pintados de tierra blanca, piezas de agua con baño de almagra, fragmentos de atifles (que certifican la naturaleza de vertido alfarero) y otros materiales "novedosos" en el registro arqueológico como pulseras de vidrio y numerosos alfileres de bronce. Adaptada a una superficie que asemeja a una vaguada se documentó un muro inclinado de mampostería ligada con tierra (ue 27), con algún sillar reutilizado en su fábrica, sin cimentación, de 60 cm de grosor, cuyo sentido ignoramos (lám. 4). Para hacernos una idea hay una diferencia de 1,70 m de profundidad entre el nivel de tránsito de perfil cóncavo de la A 8 y la pavimentación actual de la plaza. Al retirarlo se pudo documentar que tal nivel de suelo se superponía a un profundo foso defensivo (A 10)

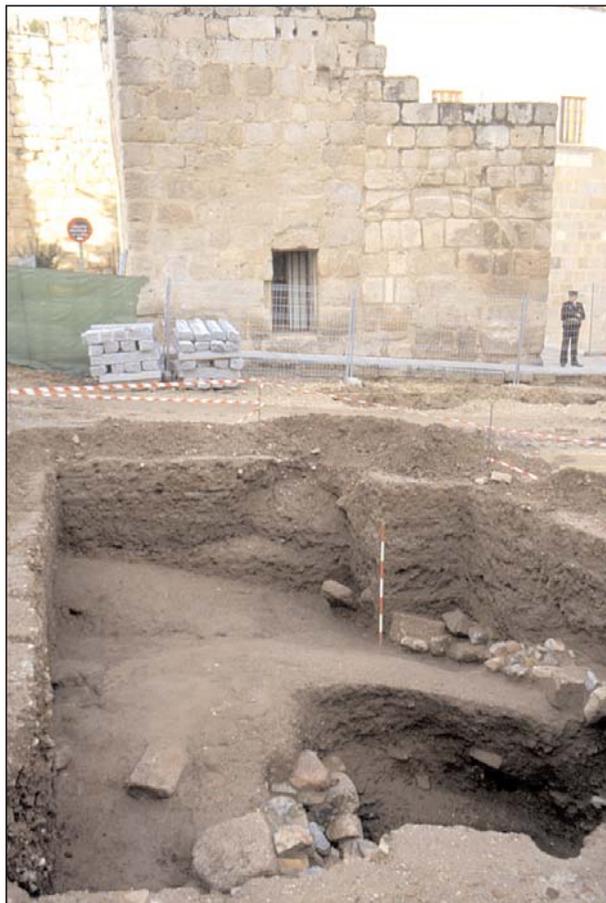
LÁMINA 4

Notable pendiente de la superficie ue 24 que cubre a la última colmatación del foso (s. XVI) que sirve de nivel de tránsito a la primera plaza. Al fondo, el muro de fachada del baluarte.

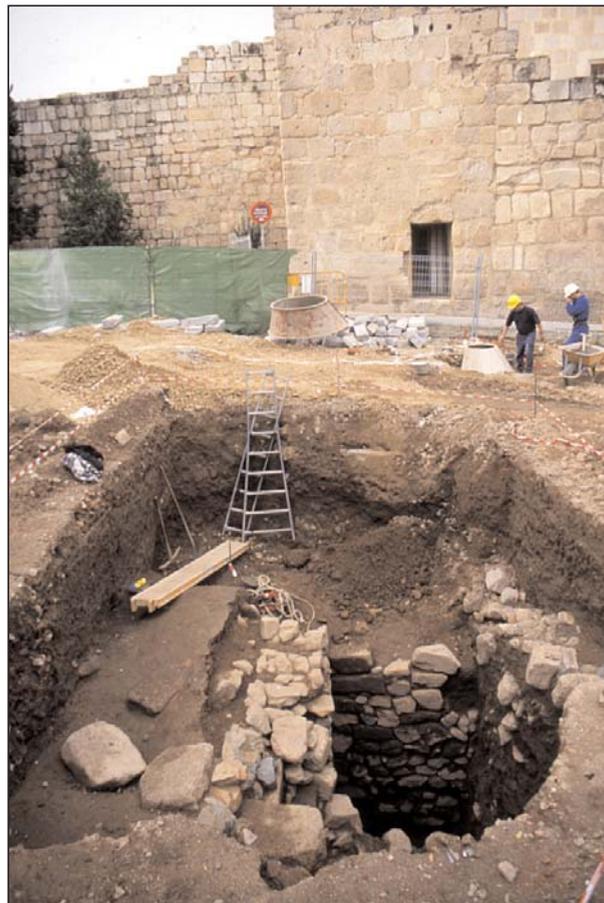
LÁMINA 5

Vista general con los contextos más profundos relacionados con el foso de la Alcazaba y varias reformas.

relleno con cascotes de teja, tapial, argamasa de cal y mampostería (A 9), con escasa compactación, lo que provocó el desplome del perfil occidental de la cata (lám. 5). Por razones de seguridad, al ser este lugar el del paso de vehículos pesados de la obra, se rebajaron únicamente dos metros de profundidad. La escasa cerámica que proporcionaron los aportes (ue 26 y 30) indican un contexto formado también en el siglo XVI, con piezas vidriadas monocolor (verdosas o meladas), empleo de engobe de almagra y de tierra blanca y lozas decoradas con líneas azules, que aparecen así mismo en los echadizos posteriores y dan una idea del enorme recrecimiento del terreno en apenas un siglo.

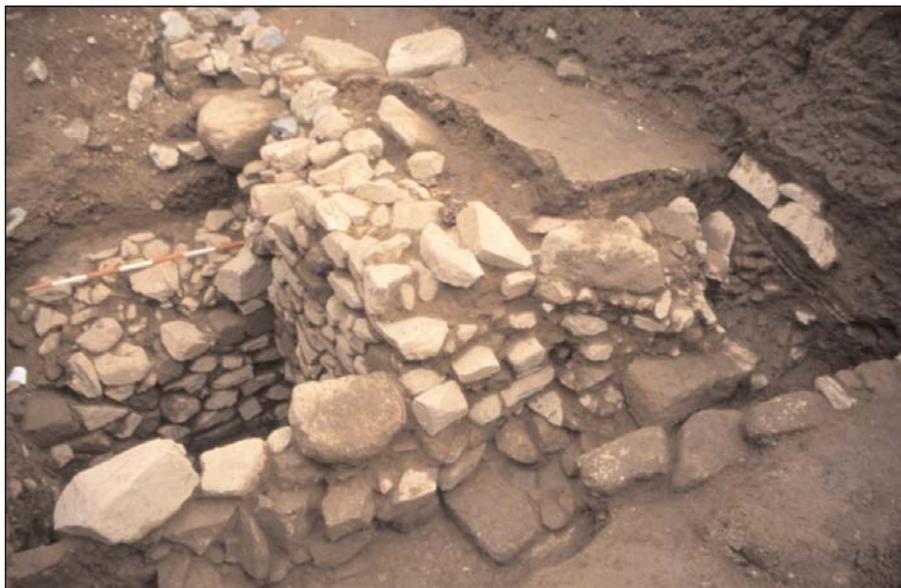
LÁMINA 6

Frontal de la contraescarpa del foso en dos fases (a la derecha ue 48, con la reforma que se le adosa ue 40).

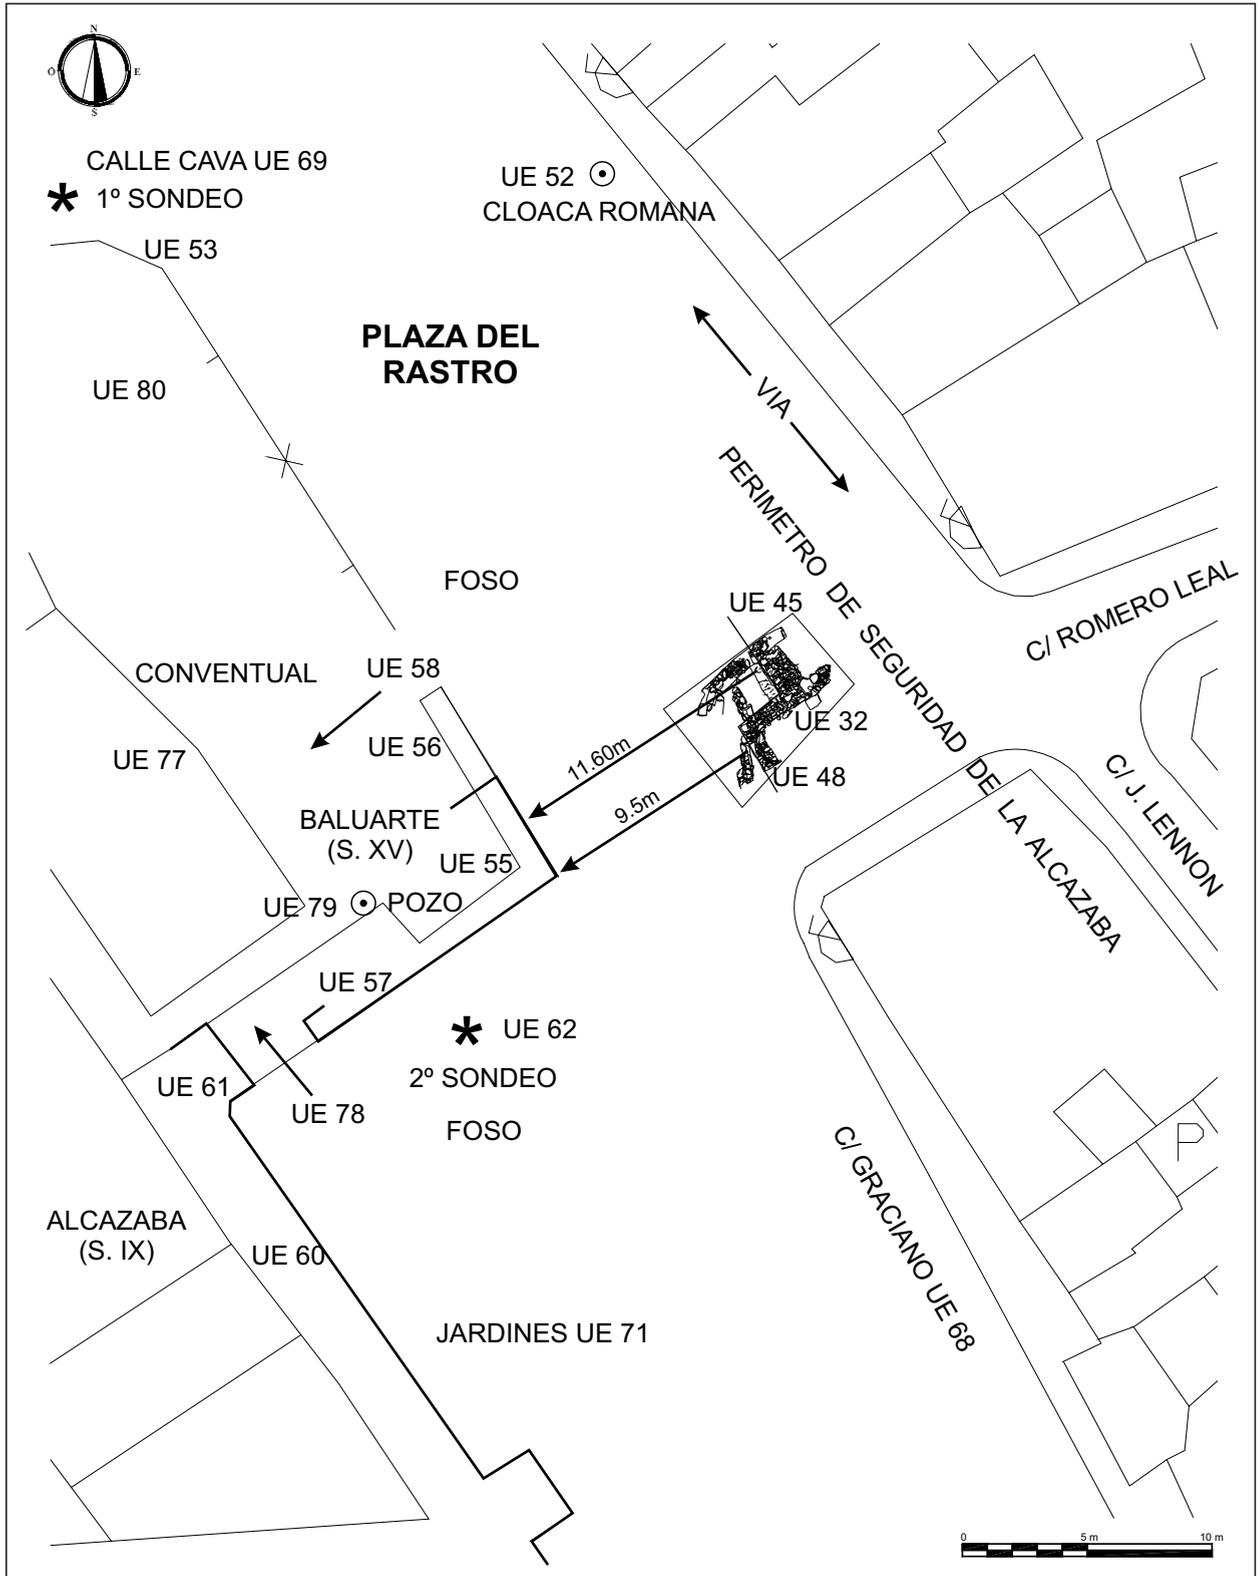
LÁMINA 7

Situación del foso bajomedieval en relación con los restos del revellín y zonas sondeadas.

hoy la entrada a Presidencia (lám. 7) y que fueron erigidos en los años setenta del siglo XV. El grueso muro de su escarpa se elevaba respecto al foso, lo suficiente como para que, en la banda de terreno exterior, sobre un suelo de tierra batida se arrimase una vivienda o un cobertizo techado con teja curva (A 15) cuyo desplome (ue 35) se documentó en cima de un suelo de tierra batida (ue 36). Sobre tales escombros se aportó un estrato de regularización (ue 39) para crear un nuevo pavimento de tierra (ue 37) sobre el que se realizaron hogueras (ue 38). Este pavimento fue amortizado por potentes vertidos de carbón y escoria metálica que se vertieron también al interior del foso. Todos estos contextos se habían creado sobre el relleno del más antiguo de los fosos documentados (A 14). La escasez de material cerámico fiable impide datar (por el momento) con

A partir de aquí se tratarán los datos más relevantes registrados en los trabajos de seguimiento y en los sondeos (lám. 7). En cuanto a los primeros, se realizó el desmonte de la pavimentación de la vía que es prolongación de la calle Lennon (ue 70) hasta el Rastro; a la altura de la tintorería, observamos cómo el alcantarillado (ue 51) está conectado a la cloaca romana (ue 52) a casi 5 m de profundidad, rompiendo en vertical la bóveda de esta.

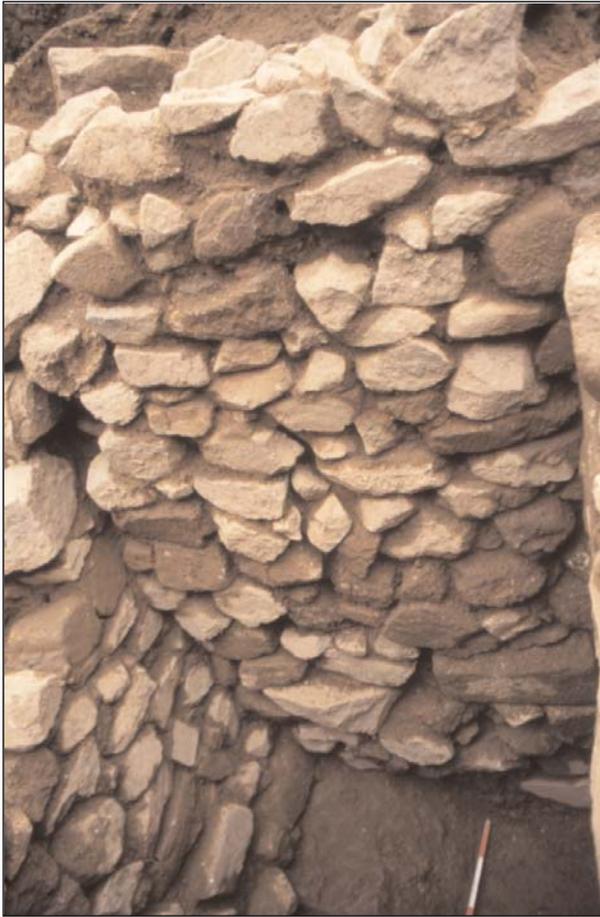
LÁMINA 8

Detalle de la fábrica "apresurada" de la contraescarpa bajomedieval, sobre el fondo en talud del primer foso.

Al retirar la escarpa de mampostería ue 40, apareció el relleno de otro foso anterior (A 13), o para ser más exactos, del mismo cuya traza había sido rectificada. El foso hacía un requiebro en planta, integrada por el mencionado muro ue 48 (que seguirá después vigente) y otro muro a su encuentro (ue 32) en perpendicular a la Alcazaba, con el que se unía en ángulo y se distanciaba de la fortaleza dos metros más, hasta recuperar una trayectoria paralela (lám. 1, 6 y 7). El muro perpendicular era de iguales características a ue 48, pero diferente al de la escarpa más alejada, a la que se adosaba (ue 45). La fábrica de su paramento es poco cuidadosa en la colocación, aunque efectiva (lám. 8), tal vez consecuencia de un trabajo apresurado.

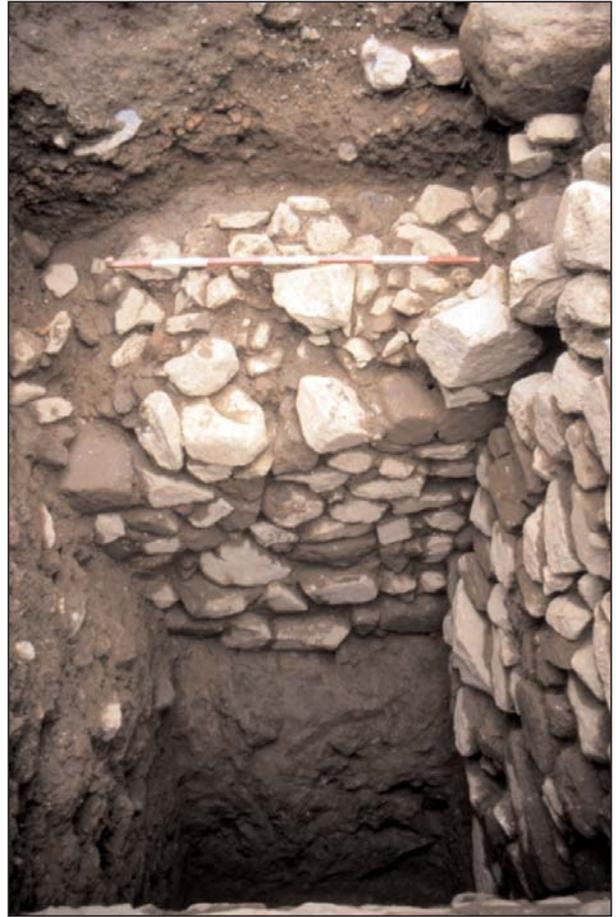
LÁMINA 9

Contraescarpa islámica (con 1 m de grosor y 1,85 m de altura conservada), apoyada sobre el firme rocoso rebajado en talud.

La defensa más antigua (A 14) está compuesta por un muro de escarpa de 1 m de grosor y 1,85 m de profundidad, que descansa sobre la roca y posee fábrica de mampostería ligada a seco (lám. 1, 8 y 9). El muro, aunque vertical, se escalona dos veces al ganar profundidad para aumentar su basamento (sistema constructivo análogo al de las torres albarrañas). Al pie del muro existe un repecho sobresaliente en la roca de 25 cm, a partir del cual estaba trabajada en talud, cuya superficie seguimos hasta que nos fue imposible avanzar más (lám. 9). Si sumamos escarpa y talud, y restituimos la continuidad del corte hasta el eje del foso (de previsible sección en "V") arroja un

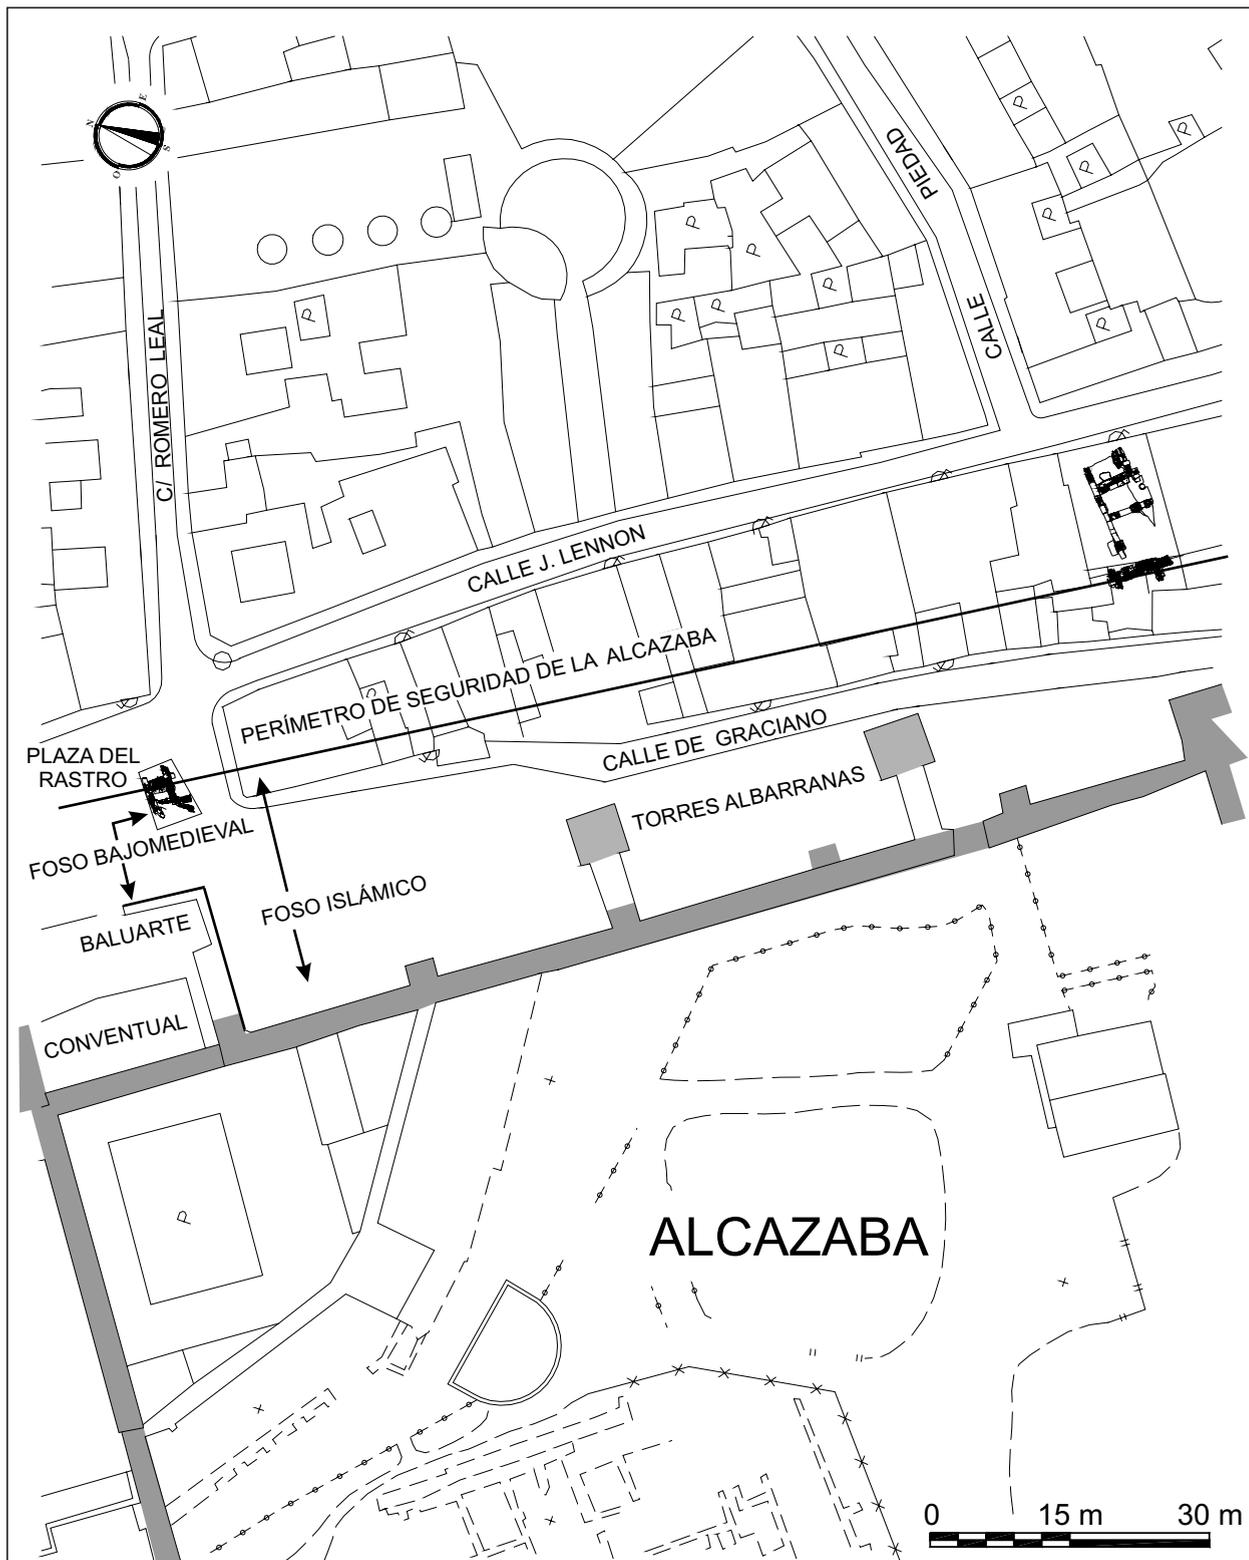
LÁMINA 10

Línea exterior del foso islámico (adviértase su fosilización en las traseras de los inmuebles) en conexión a los restos aparecidos en el solar nº 28 de la C/ Lennon.

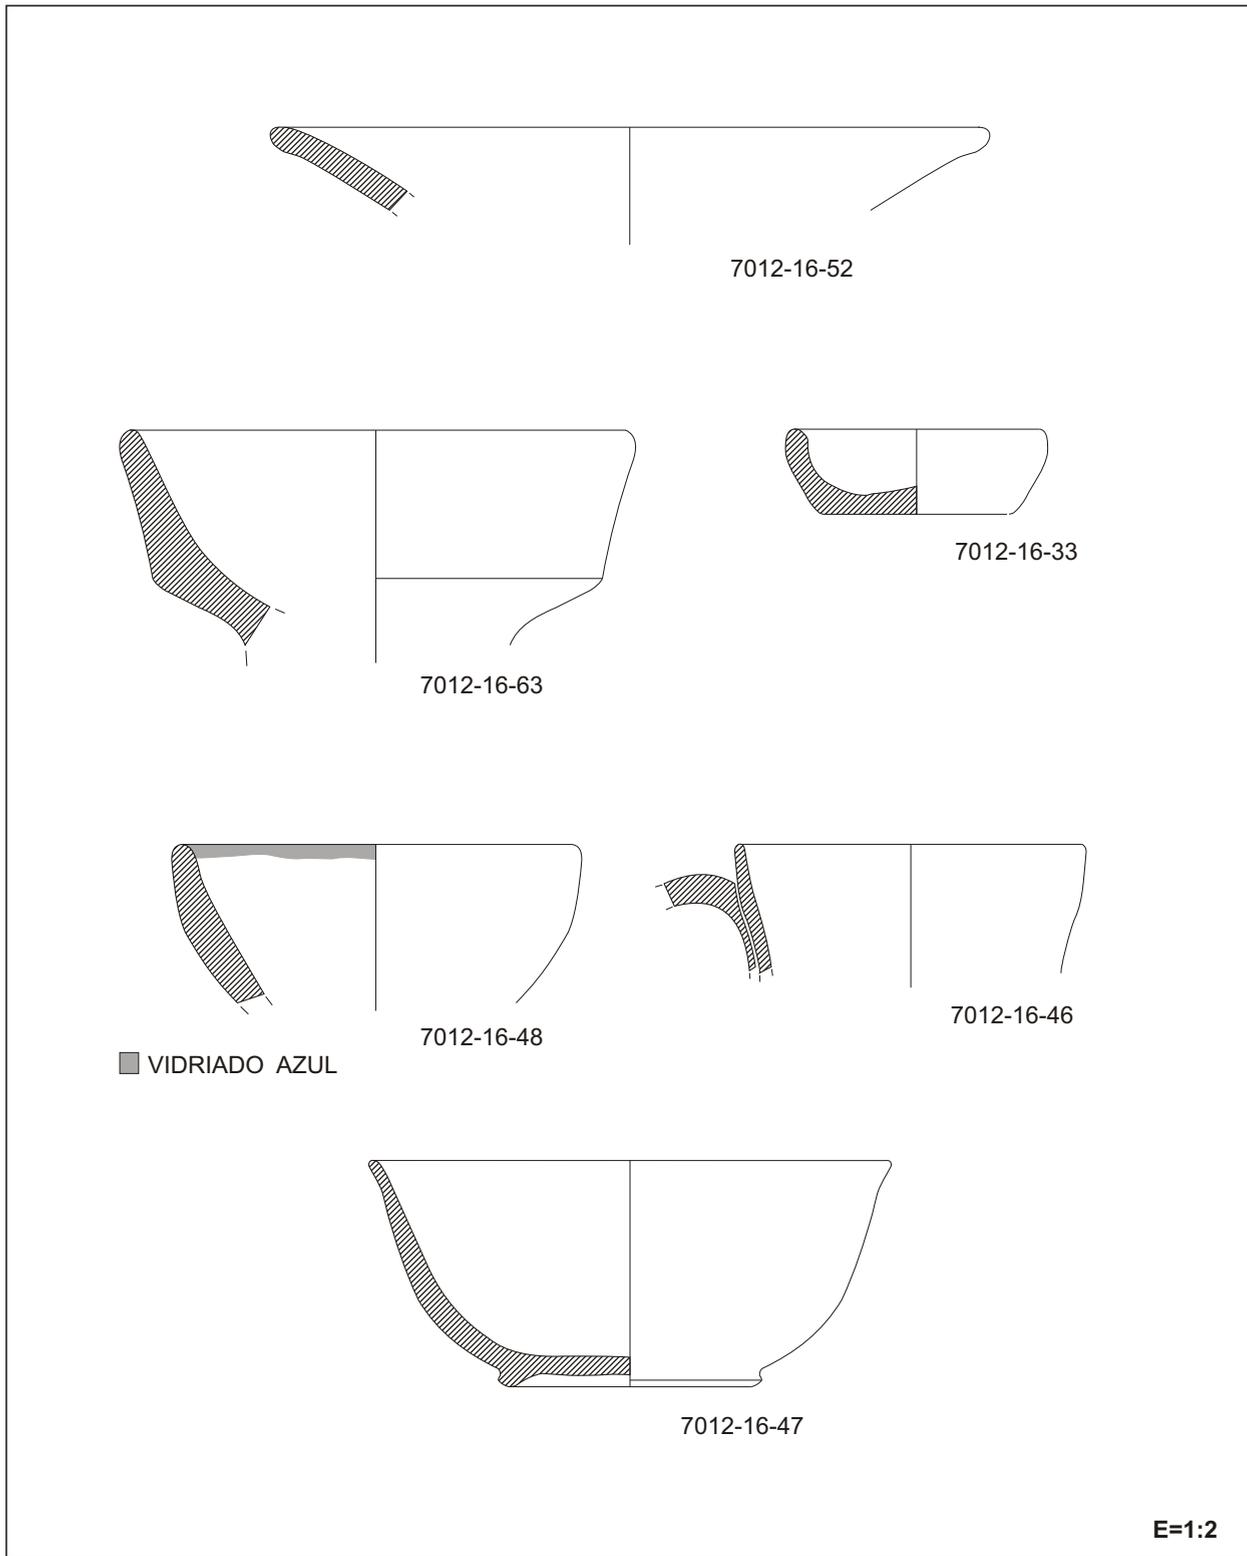
LÁMINA 11

Lozas estanníferas halladas en el relleno del silo excavado en la plaza en el siglo XVII: plato (52), escudillas (63 y 47), salero (33), cuenco (48) y taza (46).

por que no se extrajo la piedra de los potentes muros que hubo que cortar para excavarlo; en este sentido, en la pared del silo quedó una piedra de calzada sobresaliente para servir de punto de apoyo que facilitase la entrada y salida del mismo. Al abandonarlo se rellenó con cascotes (ue 16) y otros vertidos domésticos como cerámicas, con presencia de lozas blancas, piezas para agua con engobe de almagra, de "barros pedrados" con cuarzo blanco envuelto en la pasta y otros con aplicaciones micáceas, además de vidriados sobre engobe blanco (pintado o de recubrimiento) iguales a los producidos en Morería que permiten asignarles una cronología del siglo XVII (Lám. 11).

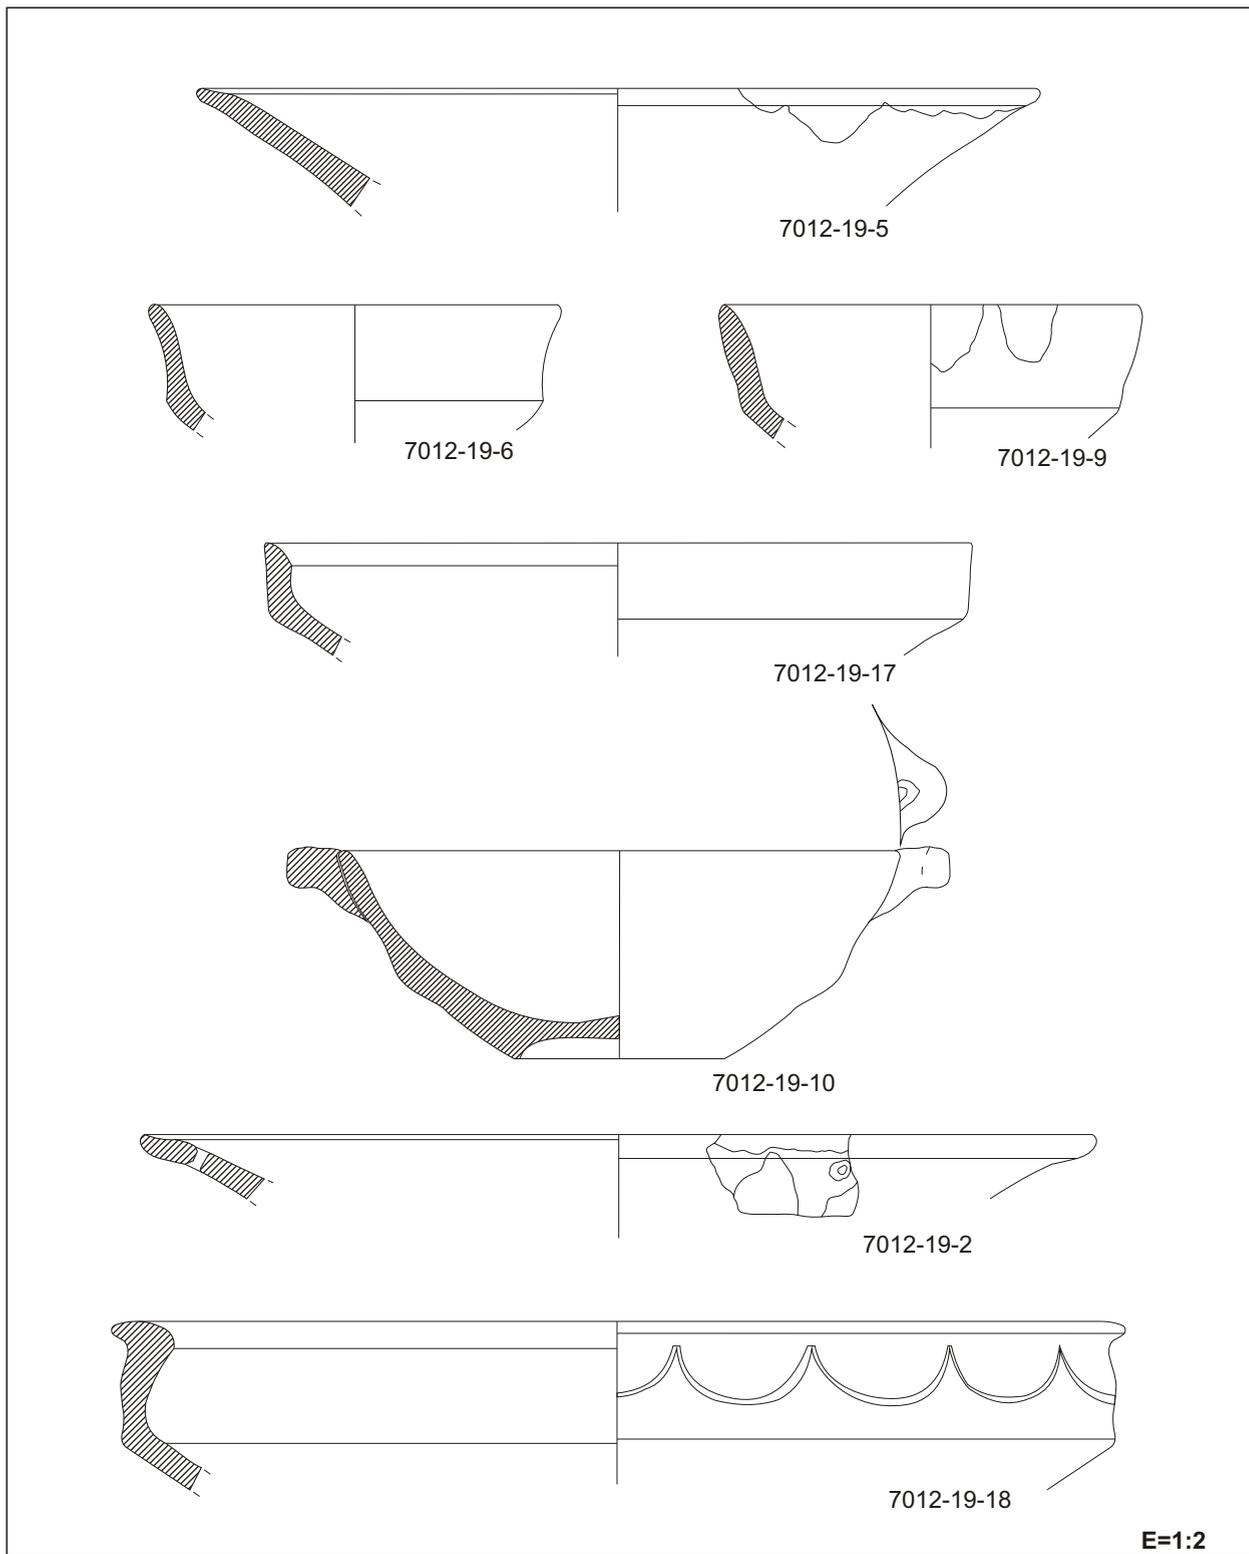
LÁMINA 12

Cerámicas del siglo XVI encontradas en el contexto de amortización de la cava baja: platos (2 y 5), escudillas (6, 9, 10 y 17) y barreño (18).

1553, como ya se ha tratado anteriormente. Desde la desaparición de la cerca urbana en el flanco Este de la Alcazaba, cuyos muros nunca debieron ser demasiado alzados para control visual de la población, el foso dispuso de una pared que forraba la escarpa y se elevaba lo suficiente como para impedir arrojar basuras al interior. A esta pared se arrimarán las casas, con la despreocupación del Concejo, y se le abrirán puertas, lo que sumado a su deterioro, mediante otras brechas y rebajes, provocarán la accesibilidad de las cavas y puntos incontrolados de vertidos fundamentalmente domésticos e industriales, como indican la escoria de fragua y los testares, coincidentes a los registrados en otros puntos (Alba, 2001b: 184-188) que se muestran al final de este estudio (lám. 11-14).

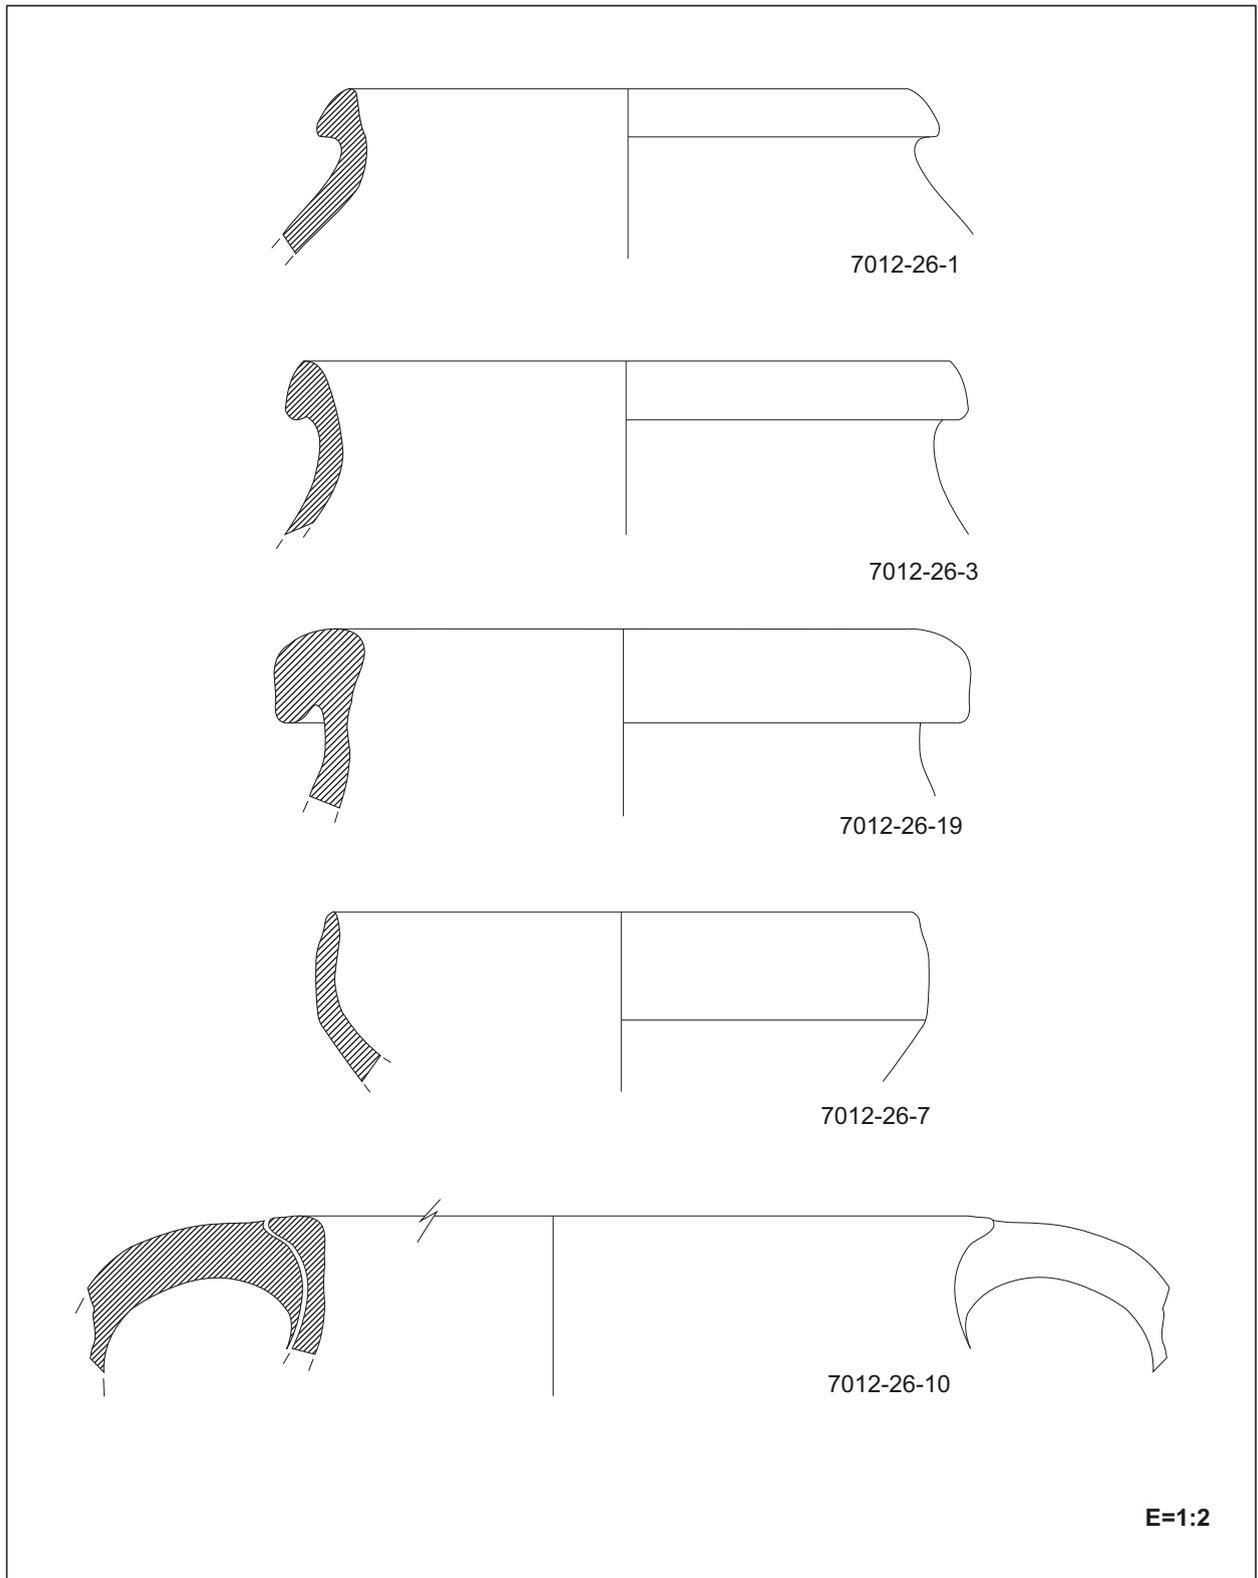
LÁMINA 13

Cerámicas del siglo XVI halladas en el contexto de relleno definitivo del foso: ollas (1 y 3), tinaja (19), escudilla (7) y asado (10).

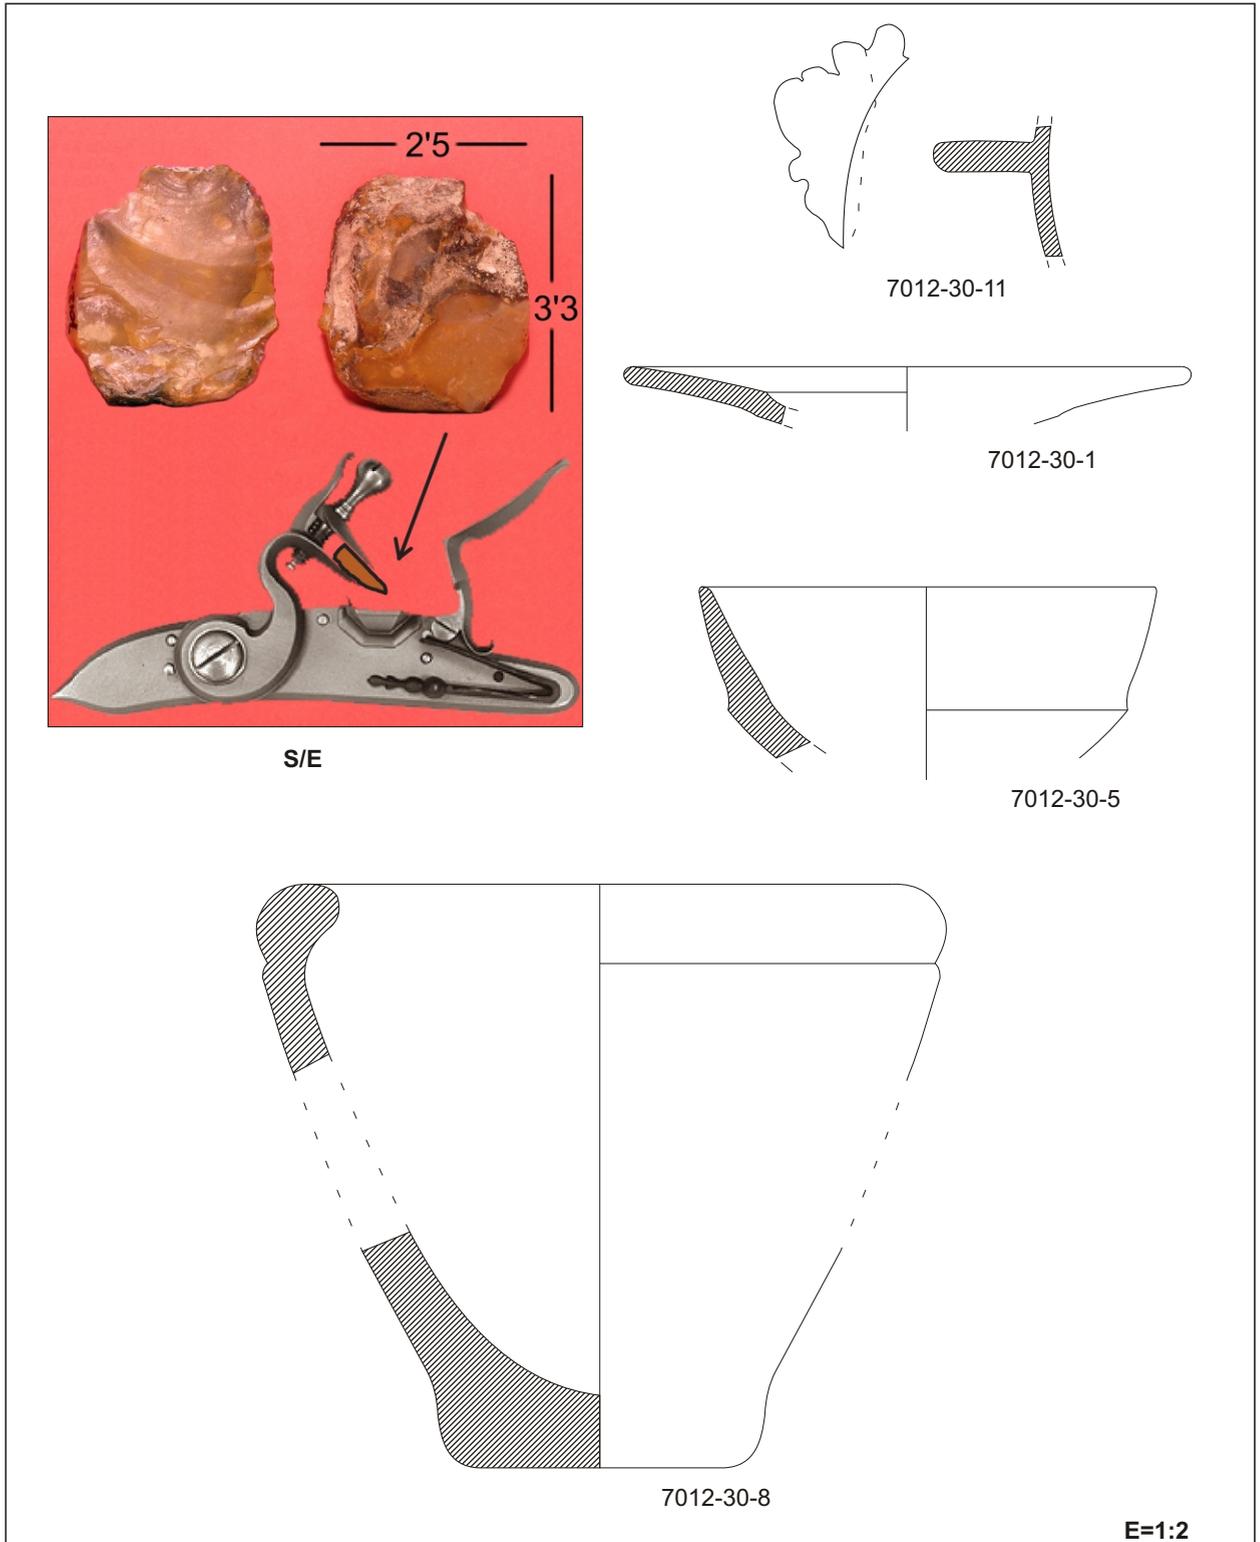
LÁMINA 14

Cerámicas del siglo XVI halladas en el relleno de abandono del foso: asa de loza estannífera (11), escudilla (5), plato (1) y mortero (8). Pieza de sílex de un fusil de chispa (anverso y reverso) hallado en la trinchera ue 13.
