# Nuevos datos acerca de la conducción hidráulica de Cornalvo

*Intervención arqueológica realizada en Avda. Lusitania s/n. (Mérida)*

## FICHA TÉCNICA

**Nº Intervención:** 8052.

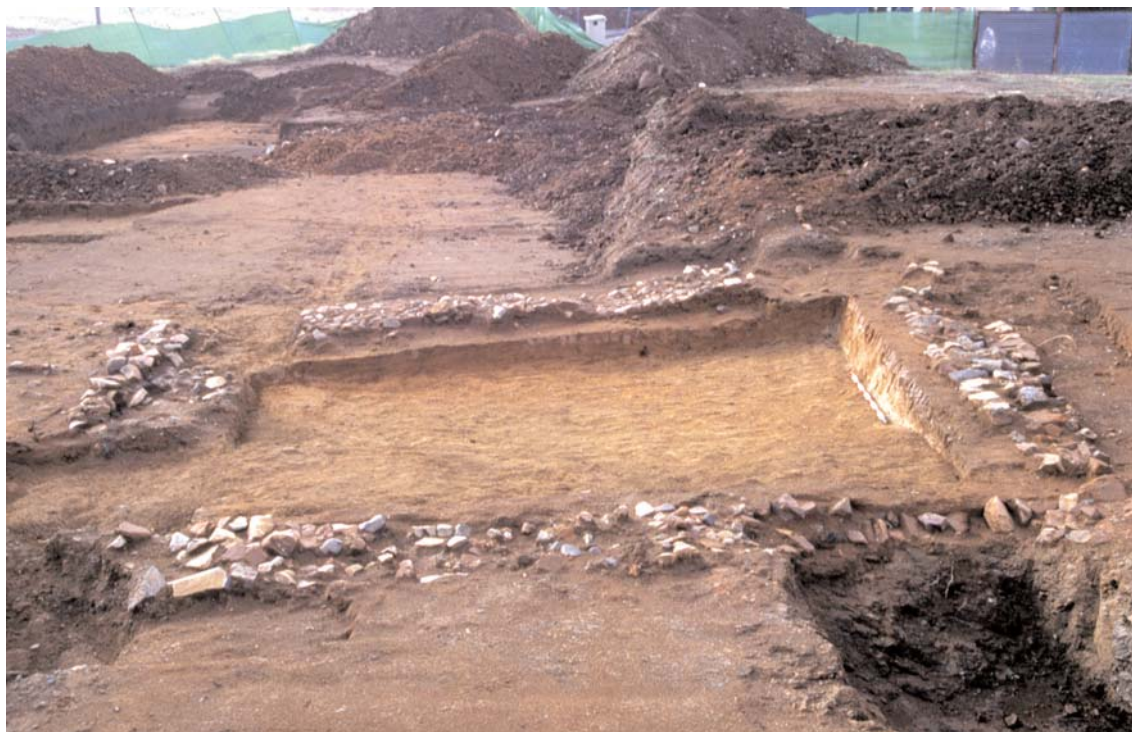
FIGURA 4  
Detalle de la actividad 3.

La primera (A 3), es una estructura rectangular con dimensiones internas de  $\pm 3.30$  m de ancho por  $\pm 4,75$  m de largo (fig. 3 y 4), delimitada por cimentaciones realizadas en zanjas (ue 27, 28, 29 y 30) en el estrato de tierra arcillosa natural (ue 17), con sección en U y una profundidad máxima de 15 cm. En ellas se insertaron fragmentos de piedras dioríticas sin carear, cantos de río y fragmentos de ladrillos y *tegulae* unidos con mortero de barro (ue 13, 14, 18 y 20). Ue 13 tiene una anchura de 61 cm, una orientación este-oeste y delimita la estructura por su lado sur. Ue 14 sólo conserva la cara interna, tiene orientación norte-sur y delimita la estructura por su lado este. Ue 18 tiene una anchura de 65 cm, una orientación este-oeste y delimita la estructura por su lado oeste. Ue 20 tiene una anchura de 58 cm, una orientación este-

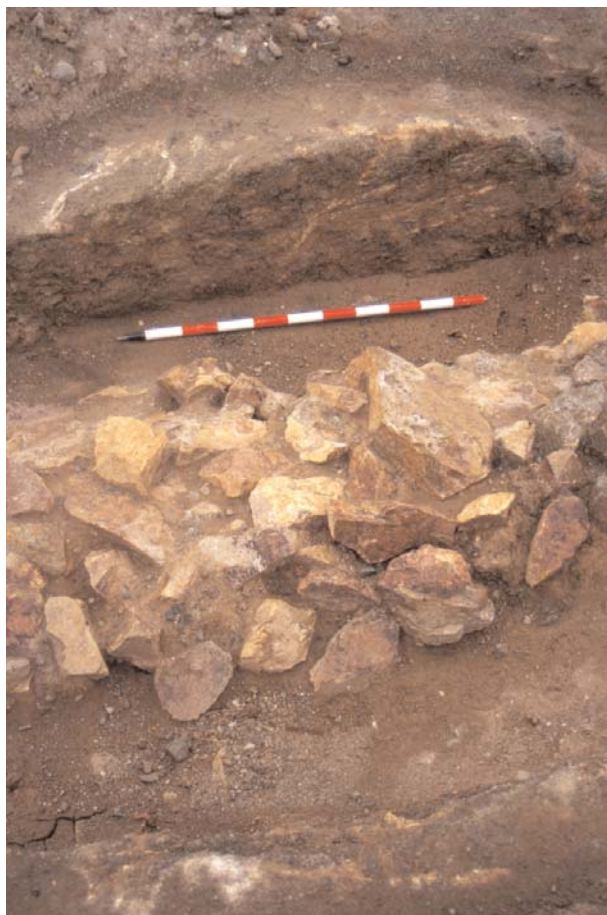
**FIGURA 7**  
*Detalle de la bóveda y zanja.*

Está realizado a partir de una gran zanja hecha en la roca natural (ue 3), en forma de U, de paredes verticales y con una profundidad media de 2 m y una anchura máxima de 1,20 m (fig.7). A ambos cortes se adosaron los muros laterales (ue 7 y 8) de *opus incertum*, con anchura aproximada de 35 cm y altura de 1 m. Las paredes internas, aparecen recubiertas con un revoque de *opus signinum* (cal, arena y ladrillo pulverizado) (ue 9 y 10), de 6 cm de espesor, que se adosa a los muros hasta una altura de 60 cm desde el piso, el cual también esta realizado en *opus signinum* (ue 11). En los ángulos superiores, el revoque se adosa a los muros con una moldura, sin embargo, la típica moldura de cuarto de caña que debería aparecer en los ángulos inferiores para facilitar la corriente del agua y reforzar la impermeabilización, en este caso no existe.

En estos muros que funcionan a modo de pilares, se apoya la cubierta en forma de bóveda corrida de medio cañón (ue 5) realizada a partir de hiladas de piedras dispuestas verticalmente y unidas por argamasa de cal.

La luz del canal tiene una altura de 1 m hasta el comienzo de la bóveda y una anchura de en el fondo de 58 cm y en la parte superior de 61 cm.

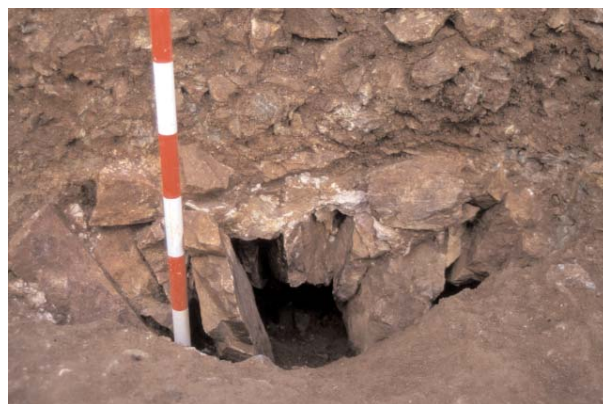
**FIGURA 8**  
*Perfil de la bóveda.*

No se conserva la bóveda en todo el trazado. En el extremo sudeste de nuestra intervención, se documenta un tramo donde el derrumbe de la bóveda (fig. 8), así como fragmentos del revestimiento de las paredes, aparecen mezclados con tierra arcillosa rellenando el *specus* y conformando así el estrato ue 6. La ausencia de material nos imposibilita datar dicho derrumbe. El estrato ue 4 que presenta materiales de época moderna, sugiere una larga solución de continuidad entre el desuso del canal y su amortización.
