Una posible *domus*, cerca del Foro de la Colonia, y su reutilización en época tardoantigua

Intervención arqueológica realizada en un solar de la C/ Viñeros, 12 (Mérida)

FICHA TÉCNICA

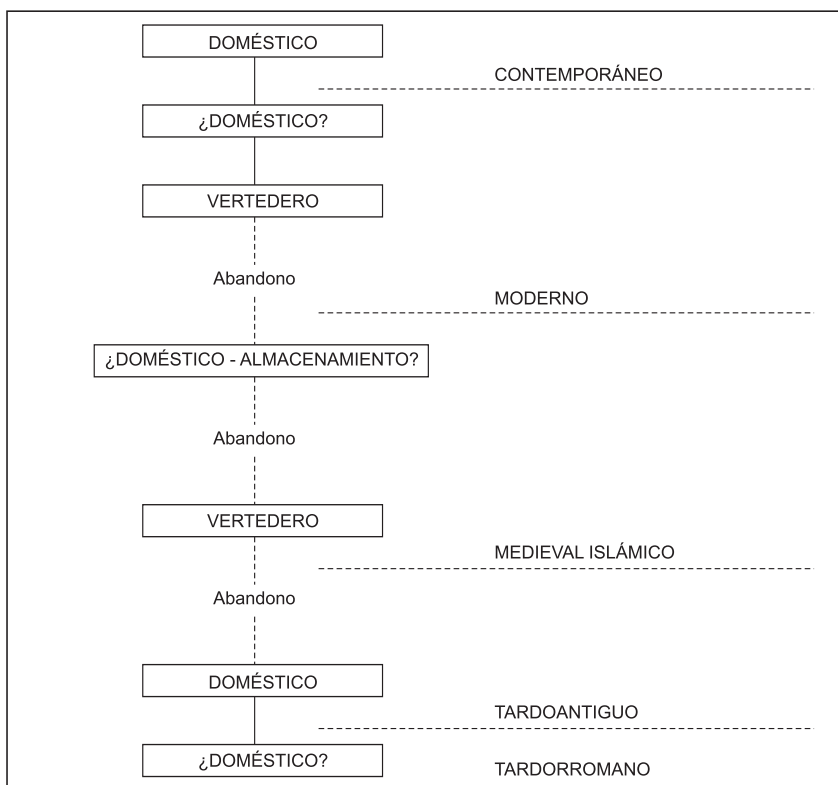
DIAGRAMA OCUPACIONAL

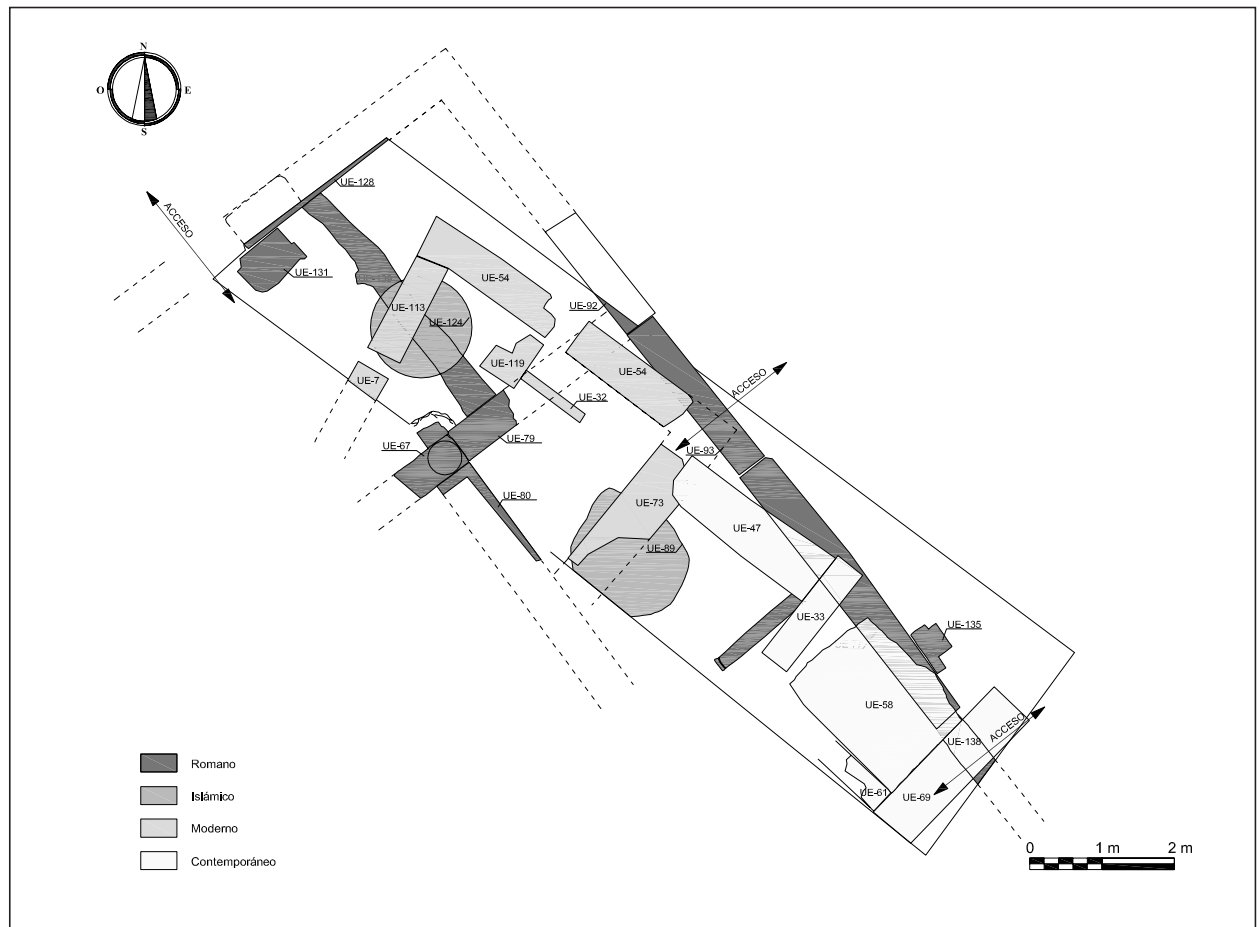
FIGURA 2

Planta diacrónica de los restos documentados.

La intervención arqueológica se inicia con la última fase de ocupación de la casa contemporánea (fig. 2)

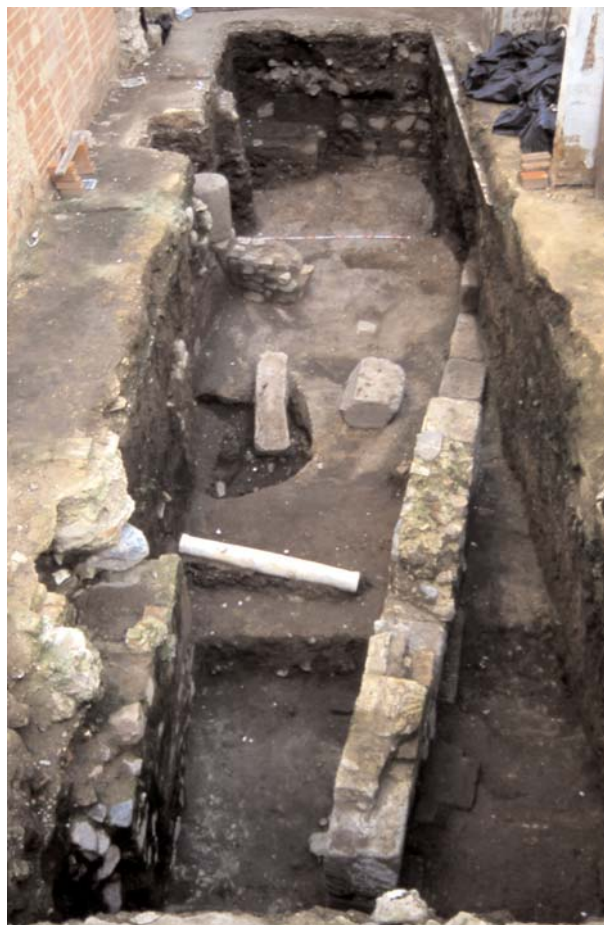
FIGURA 3

Vista general del solar excavado, desde el sur.

La mayoría de las estructuras documentadas se fechan en época tardorromana, eso sí, sin poder asociar niveles de uso a este momento (fig. 3, 4 y 5).

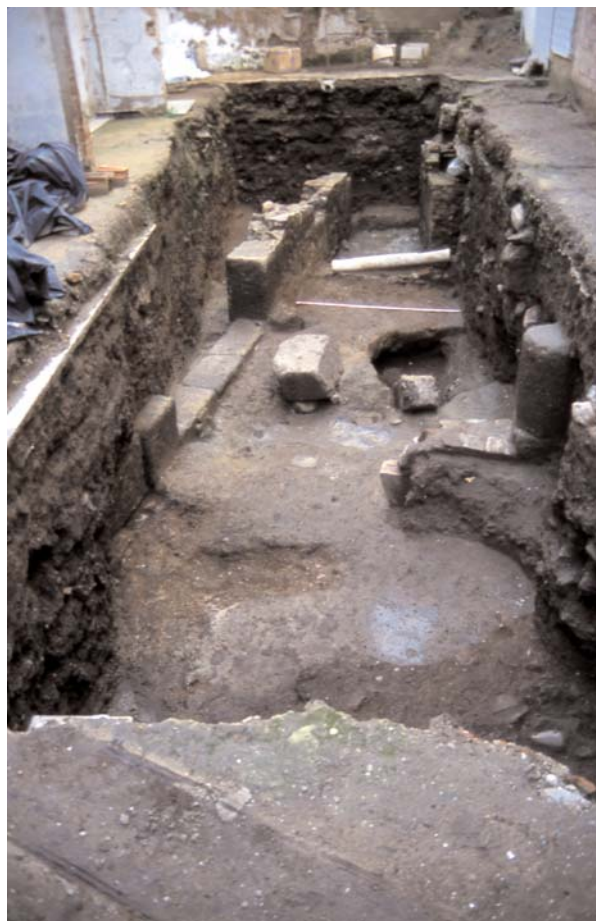
FIGURA 4

Vista general del solar excavado, desde el norte.

Interrumpida en este punto la intervención arqueológica, ya eran visibles en todo el espacio (el corte inicial y su ampliación), aunque parcialmente, una serie de estructuras murarias que pasamos a describir a continuación (fig. 4 y 5).

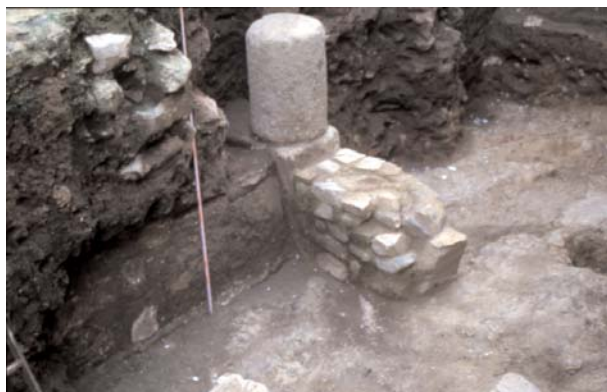
FIGURA 6

Soporte ue 67 y muros ue 79 y 80.

El más moderno de estos paramentos es ue 79 (fig. 6). Es un muro orientado E-O, perpendicular a ue 80 y 91. Está hecho a seco con diferentes materiales reutilizados: piedras, ladrillos, tégulas rotas e incluso fragmentos marmóreos. Conserva escasa longitud (97 cm) ya que está cortado por la fosa ue 125, adosándose probablemente al muro ue 91, en concreto con el sillar que delimita el gran acceso. Tiene una anchura de 48-50 cm, la misma que el soporte ue 67 al que se adosa, conservando un alzado de 60 cm. Presenta una fábrica diferente al resto de paramentos que sí emplean argamasa. Relacionado, por tanto, con fases cronológicas distintas. Se asocia al nivel de uso ue 130 y al hogar ue 131.

Este paramento, como ue 79, se adosa al tambor de granito ue 67. Se trata de un tambor apoyado intencionadamente sobre un sillar igualmente granítico, calzado incluso con pequeñas piedras y restos de ladrillos. Conserva una altura de 70 cm y tiene un diámetro de 46 cm.

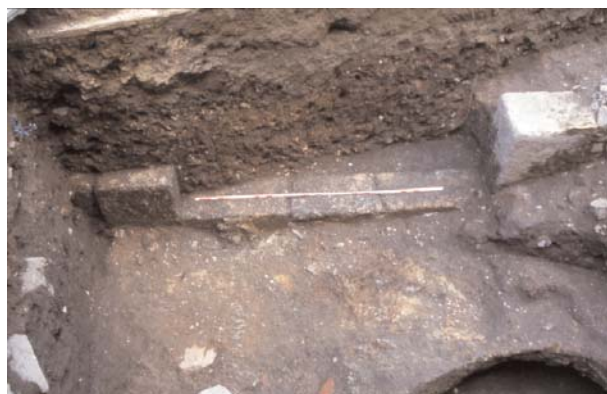
FIGURA 7

Acceso ue 92.

Conjuntamente con el muro ue 77 flanquea un acceso con el umbral ue 92 (fig. 7). Éste se compone de tres sillares de granito, de distintas dimensiones (87-72-87 cm de longitud por 25 cm de altura). La entrada tiene una anchura de 2,53 m. Los sillares, que apoyan directamente en la roca, tienen menor anchura (40 cm) que los paramentos. En ambos extremos conserva dos orificios para el gozne. En el extremo sur una pieza de hierro de 4 cm de diámetro, incrustada en el sillar, en el norte la impronta de otro orificio con restos férreos de, también, 4 cm de diámetro. Aparece ligeramente por encima del nivel de suelo original del muro ue 77. Está ligeramente enlucido

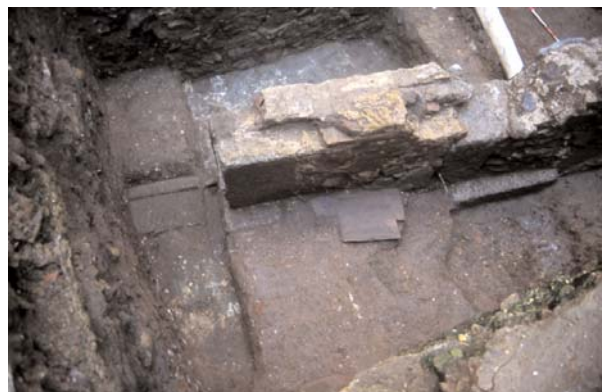
FIGURA 8

Acceso ue 138 y hogar ue 135.

Al sur del muro ue 77 aparece otro umbral de acceso (ue 138), (fig. 8), visible parcialmente ya que continua bajo el perfil. Se intuye la misma monumentalidad que ue 92, apareciendo a la misma cota. Se realiza, al igual que el anterior, en granito conservando también restos del gozne.
