La llamada "Basílica de Laborde": identificación, ubicación y cronología

Intervención arqueológica realizada en el solar nº 8 de la calle Calvario (Mérida)

FICHA TÉCNICA

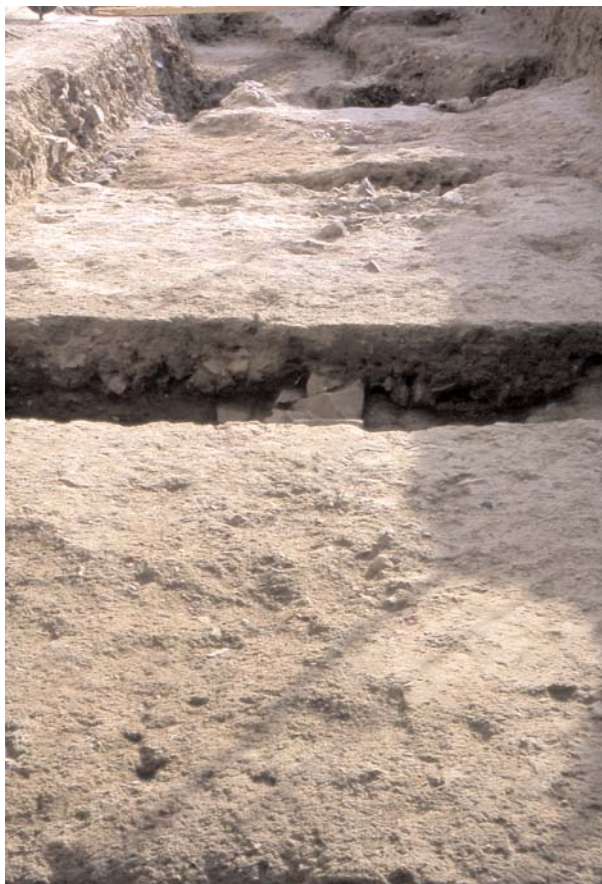
FIGURA 5

Solución de continuidad entre época moderna y contemporánea (al fondo afloran estructuras murarias de fases anteriores).

A continuación se documentaron una serie de estratos (ue 37, 42, 62, 38, 61), con un grosor oscilante, que estaban cortados por las zanjas de cimentación de la vivienda. Los materiales arqueológicos que contenían eran diversos, fechándose los más recientes en época contemporánea, por lo que serían aportes previos a la construcción de la vivienda pero muy recientes. Tras su retirada dejaron expuestas una serie de soluciones de continuidad (ue 41, 63, 64, 68) que en origen conformarían una única superficie, con una ligera pendiente descendente, de unos 30 cm, hacia la calle Calvario. Esta solución de continuidad marcaría el *lapsus* temporal entre época moderna y contemporánea y no parece que haya actuado como superficie de uso sino como interfaz deposicional. Hay que señalar que en esta solución de continuidad ya afloraban algunas estructuras realizadas con piedras y cal en la parte media de la zona excavada, lógicamente relacionadas con las que habían sufrido el expolio de las fosas mencionadas anteriormente (fig. 5).

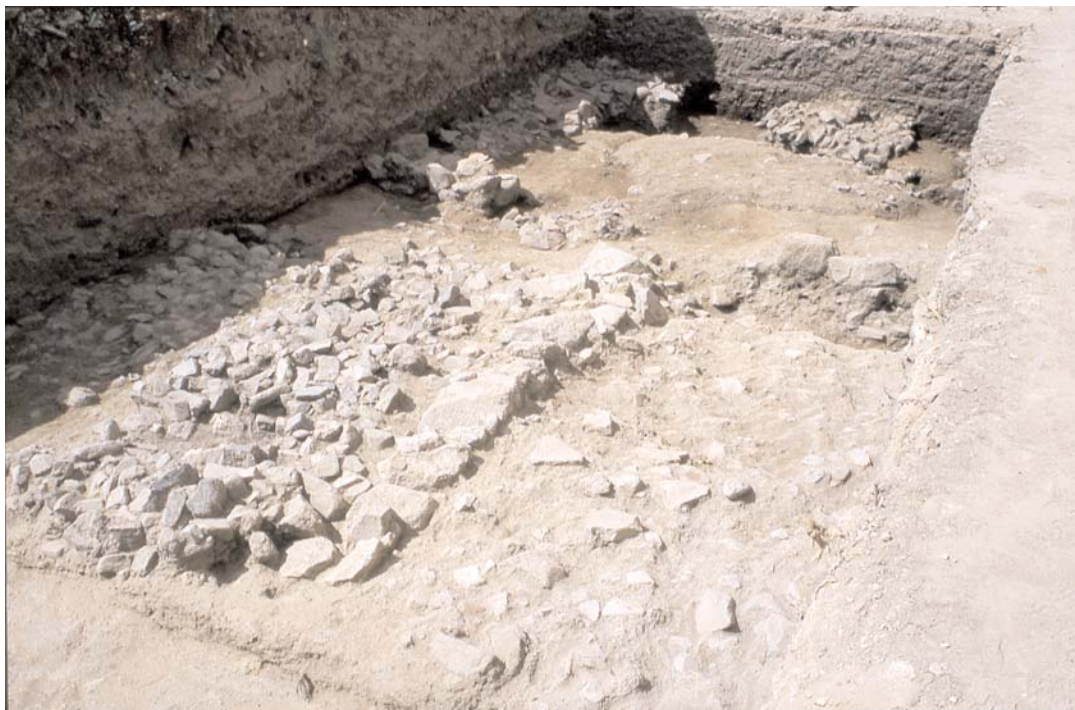
FIGURA 6

Niveles de derrumbe de la última fase andalusí en la zona central del solar.

das con tierra y algunos fragmentos de material late-
ricio (ue 45, 66, 91, 105), que en algunas zonas emer-
gían ya a la superficie de los interfaces mencionados
anteriormente (fig. 6). El material arqueológico recu-
perado presentaba una cronología andalusí, siendo la

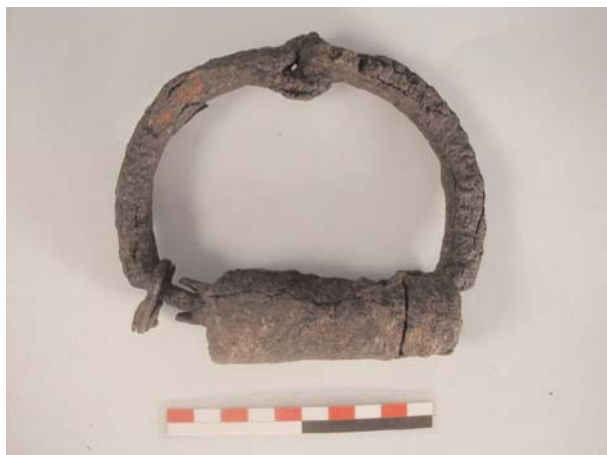
FIGURA 7

Estribo de hierro encontrado en el nivel de derrumbe medieval ue 105 (8045-105-1) (Foto: L. Hidalgo).

forma predominante los barreños; también destaca-
mos como material significativo un fragmento de
cuenco vidriado melado y un estribo de hierro (fig.7).
Estos niveles de piedras y tierra con un espesor de
entre 30 y 45 cm, situados mayormente en la parte
central del recinto excavado, podrían relacionarse con
los niveles de destrucción de las estructuras a las que
se adosaban, amortizando a su vez una serie de
superficies horizontales sobre las que se apoyaban
(ue 106, 108, 92, 115) que podrían responder a las
últimas superficies de uso asociadas a esa ocupación.
De los muros que se conservaban de este momento
de ocupación (ue 65, 67) apenas si quedaban sólo
unas hiladas de piedras heteronométricas trabadas
con tierra compactada (fig. 8). Aunque coetáneos en
uso el muro ue 65 sería anterior al ue 67 ya que este
último apoyaba directamente en el estrato ue 116, a
su vez este nivel de tierra se adosaba al muro ue 65.

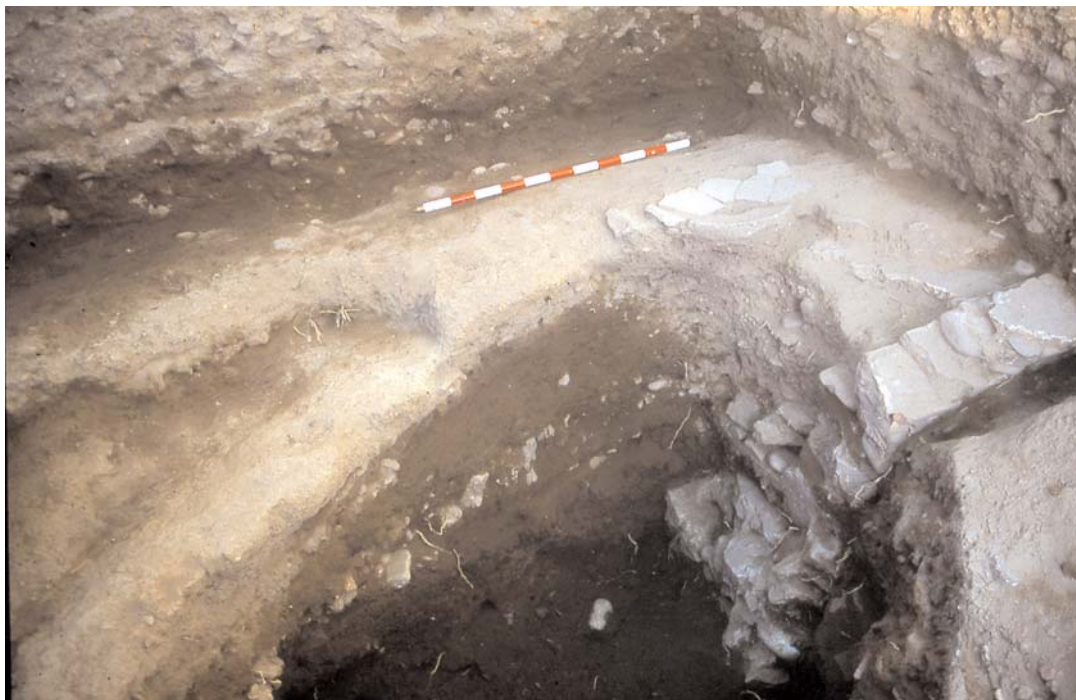
FIGURA 11

Detalle de la fosa de robo ue 113 que se iniciaba en la solución de continuidad ue 139 y perforaba parte de la estructura ue 141. Sobre la superficie 139 el elemento ue 140.

profundidad de 1,60 m; esta fosa parece estar directamente relacionada con el robo de los sillares de granito de un elemento anterior dejando sólo los que estarían embutidos en la roca natural y desmontado el resto de más fácil extracción (fig. 11)

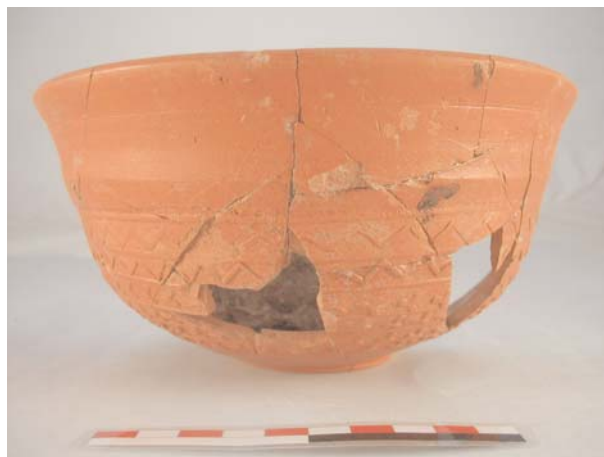
FIGURA 12

Cuenco de TS Hispánica con la forma 37 tardía (8045-220-69) aparecido en uno de los primeros niveles del vertedero Tardoantiguo (Foto L. Hidalgo).

(fig. 12). También tenemos que mencionar la existencia en este contexto de una gran cantidad de fragmentos de crisoles que se corresponderían con los desechos de una fragua existente en este espacio en un momento anterior dentro del período tardoantiguo. Este contexto conformaba el interfaz ue 216 y una superficie de pequeñas lascas de mármol, ue 215, que hemos puesto en relación con el robo y expolio del revestimiento de placas marmóreas que recubriría la escalera del edificio romano. Estas superficies serán cubiertas por los niveles de vertedero ue 213 y 210, mencionados anteriormente, y sucesivamente por la ue 188 y 187, más tarde por el vertido ue 189 que cubre ya la bóveda y el espacio delantero del edificio y que es posterior a la fosa de robo de la zona media ue 192 ya que cubre a su amortización.

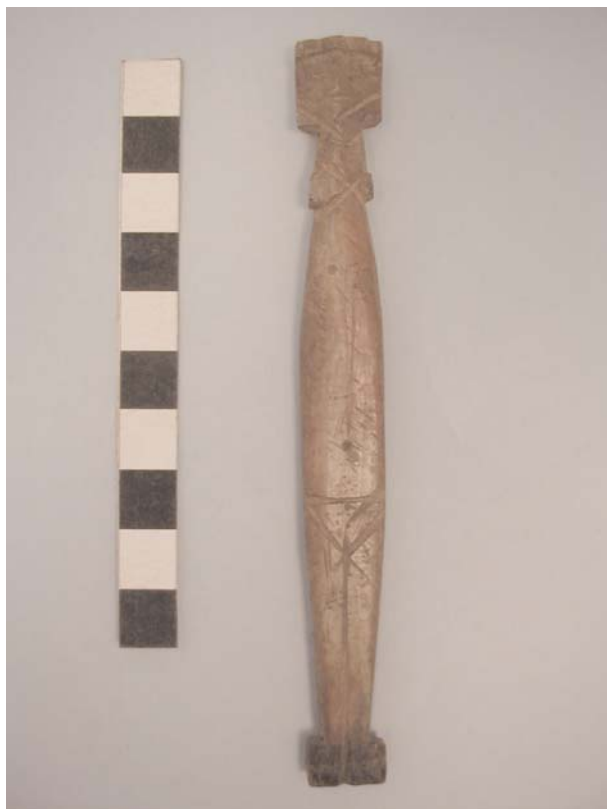
**FIGURA 14**

Amuleto femenino de la fecundidad (8045-245-1) (Foto L.Hidalgo).

Este espacio ocupado por las subestructuras para la fundición será colmatado por un estrato, de grosor muy pequeño y bastante compactado, compuesto por carbones con cenizas entremezcladas (ue 245). En este contexto aparecieron 36 monedas de bronce ilegibles y dos piezas singulares; la primera es un amuleto femenino de la fecundidad realizado en hueso, con incisiones que marcan sus trazos fisonómicos y anatómicos del que se encuentra un paralelo idéntico en la Villa romana de Torre Águila fechado por Germán Rodríguez entre el s. III y el VI d.C. (fig. 14). La segunda pieza es un elemento realizado en arcilla de color rosado de pequeñas dimensiones del que conservamos parte del motivo figurativo que lo decoraba: un jinete realizado esquemáticamente sobre un caballo que sólo tenía las crines de la cola representadas (fig.15)⁴.

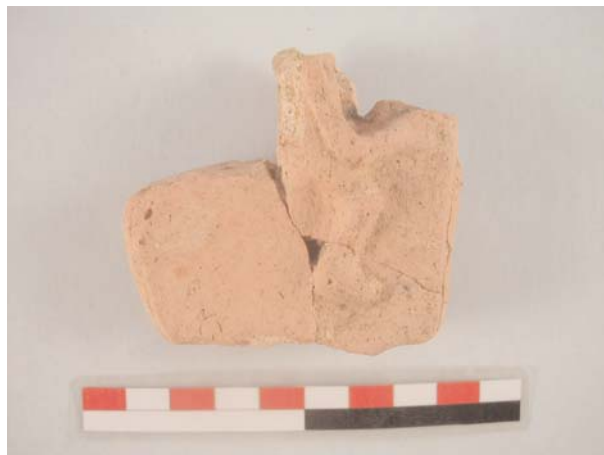
**FIGURA 15**

Terracota con motivo figurativo de jinete a caballo (8045-245-25). (Foto L. Hidalgo).

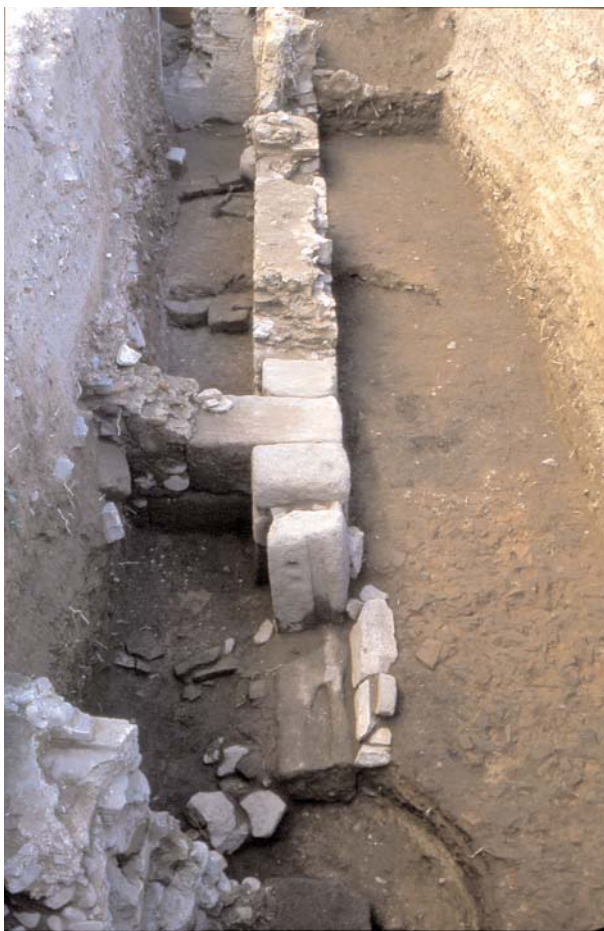
FIGURA 19

Vista general del solar: en primer término, al exterior del edificio, suelo de fragmentos de material latericio (ue 222).

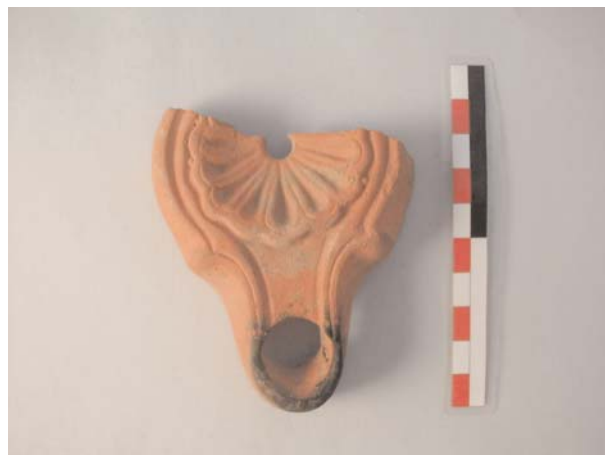
FIGURA 20

Lucerna ballada en la superficie ue 222 (8045-222-1) (foto L. Hidalgo).

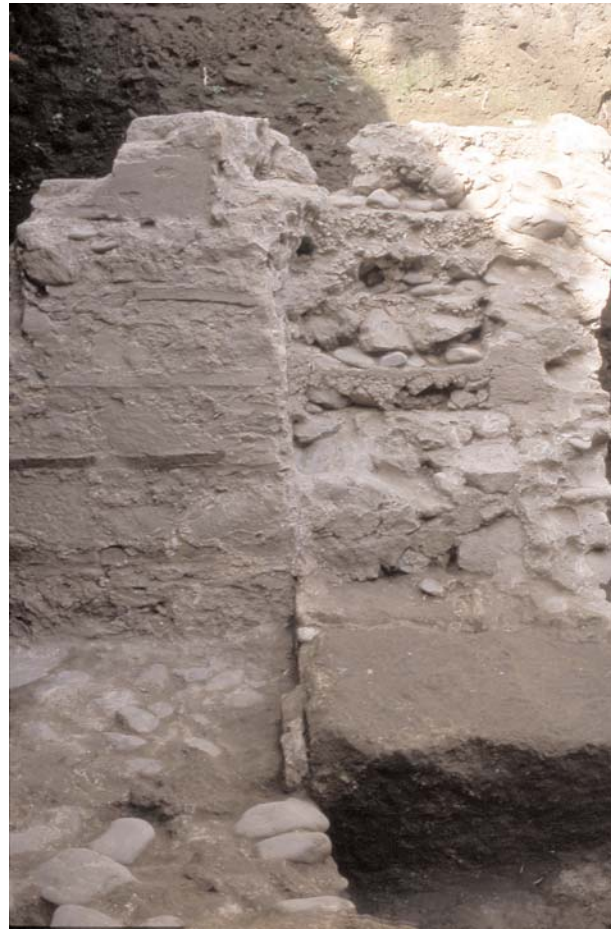
FIGURA 22

Detalle de la técnica constructiva correspondiente a la A 10.

Este edificio tendría unas escaleras de acceso (A10), documentadas en la esquina occidental del solar, que ocupaban y amortizaban parte del espacio del *cardo* máximo (ue 258), también excavado muy parcialmente en el solar, el cual se prolongaría bajo la medianera que limita con la actual calle Calvario. Las distintas unidades que componían esta estructura de acceso muestran una *opera* diferenciada dependiendo de los empujes y funcionalidades que tendrían pero conformando todo un único bloque, uniéndose toda la fábrica y trabándose perfectamente las distintas amalgamas de unión entre las unidades que la constituían. La técnica constructiva de los escalones (ue 283) difiere del núcleo y de la parte abovedada de la estructura (fig. 22). Está realizada con un *opus mixtum* de mampostería (piedras de mediano tamaño trabadas con un potente mortero de cal y algún canto de río muy disperso) nivelada regularmente con una hilera de ladrillos. Estas tongadas de nivelación van en línea con la superficie de los escalones; algunos de estos conservaban restos de *opus signinum* en el que aparecían las posibles improntas del revestimiento con placas marmóreas de las que quedaban dos pequeñísimas lascas de mármol embutidas en el mortero. La pisada de cada peldaño es de 24 cm y la altura los mismos es de 26 cm. El relleno o núcleo interior de la escalinata (ue 141) tiene una fábrica realizada con tongadas de rollos y piedras sucesivas niveladas entre ellas con una potente "torta de cal". La pared que conforma la bóveda que salva el espacio existente -de 2,83 m- entre la escalera y el muro ue 142, está realizada con cantos de río trabados con

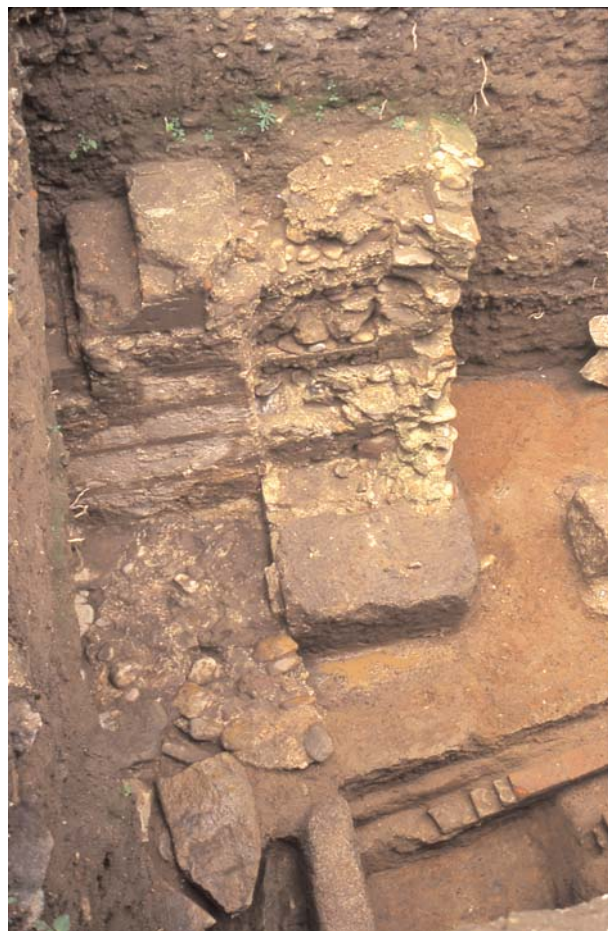
FIGURA 23

Vista de la A10, realizada al finalizar la excavación.

sillares sólo lo pudimos ver parcialmente ya que continuaba bajo la ue 141, el otro aparecía exento; quizá el desarrollo en altura también estaría realizado con sillares que habrían desaparecido con la fosa de robo ue 133. Estos sillares tienen una potente argamasa de cal como elemento de trabazón en la que aparecen piedras de muy pequeño tamaño. El sillar documentado entero tiene unas medidas de 1,07 m de longitud por 64 cm de ancho y 48 cm de altura y conforman un saliente de planta cuadrangular con 1,10 m de lado. El último elemento a describir de este acceso monumental consiste en una cimentación de planta semicircular (ue 279), que embute toda su fábrica en el *cardo* máximo; a su vez se une a los sillares ue 250 y al paramento externo de los escalones (ue 283). Esta cimentación está realizada con cantos de río junto con una presencia muy escasa de piedras y fragmentos de granito todo ello trabado con un potente mortero de cal. Las medidas en planta son de 1,60 m de diámetro y un radio central de 1,02 m. El desarrollo en alzado de este elemento se vio afectado por la fosa de robo ue 226 realizada con anterioridad a la también zanja de expolio ue 133 (fig. 23)

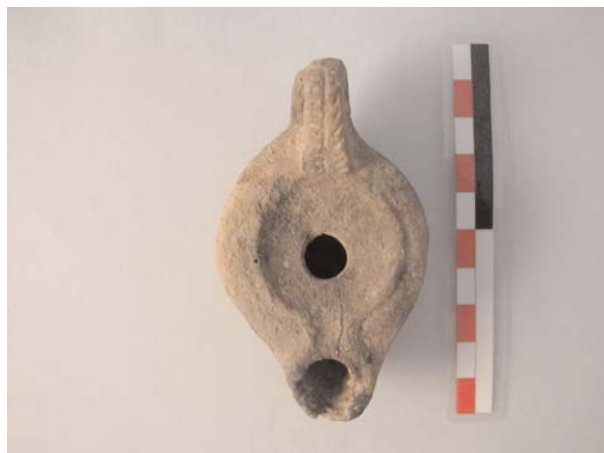
FIGURA 24

Lucerna hallada en el interior de la pequeña fosa ue 240 (8045-241-2). (Foto L. Hidalgo)

En resumen el edificio está formado por unas escaleras de acceso, que irían revestidas con placas de mármol y a su vez, enmarcando a la escalinata, una cimentación semicircular (seguramente repetida de forma simétrica en el lado contrario) que soportaría un elemento ¿decorativo?. Esta entrada, a través de una bóveda, salvaba un espacio de 2,83 m hasta el muro ue 142. De la siguiente estancia, que posiblemente sería la principal, sabemos la longitud 7,35 m; al interior de este espacio hasta el perfil de seguridad (sólo 1,50 m) encontramos niveles que parecen relacionarse con los momentos constructivos del edificio e incluso restos de un pavimento de *opus signinum* de una fase anterior. Al levantar el contexto de cenizas y carbón ue 219, descrito en párrafos anteriores, apareció, en una pequeña parte de este espacio, un estrato de tierra arcillosa compactada (ue 223) sin ningún material arqueológico. Cubría a una lechada de cal con algunos fragmentos de *signinum* y algunas piedritas (ue 224), de unos 20 cm de grosor, en la que tampoco se recogió material fechable alguno. Aunque se adosaba al muro ue 200 no parece haber actuado como superficie de uso en ningún momento ya que era muy irregular y no describía un plano horizontal, planteamos que se corresponda con un nivel de obra o de trabajo asentado durante la construcción del edificio. En este nivel de cal, junto al muro ue 200, se realizó una pequeña fosa de planta circular de unos 30 cm de diámetro (ue 240) rellena con tierra suelta (ue 241) en la que aparecieron dos piezas enteras que demuestran una deposición intencionada y posiblemente ritual de las mismas. El primer objeto es un alfiler de hueso de fuste fusiforme y cabeza alargada; junto a éste se encontraba una lucerna de pequeñas dimensiones que posiblemente sea una producción local derivada de la forma Deneauve IXB datada a finales del s. II o durante el s. III d.C. sin que podamos precisar más⁵ (fig. 24). El hecho de estar realiza-

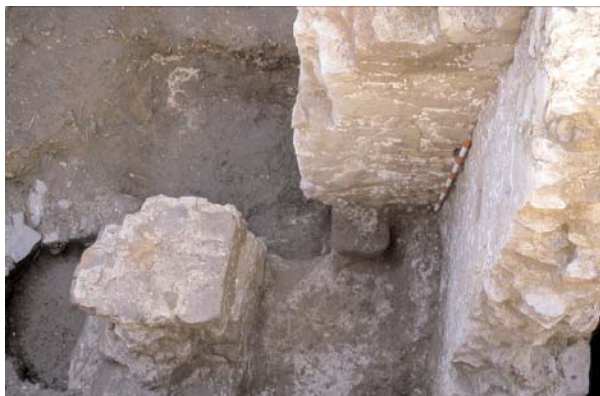
FIGURA 25

Detalle del espacio delimitado por los muros ue 52, 54 y 89 y de la superficie de cal ue 185.

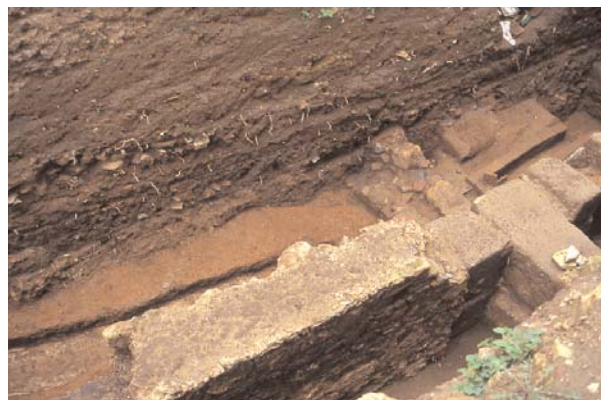
FIGURA 26

Detalle de la esquina interior de los muros ue 200 y 142.

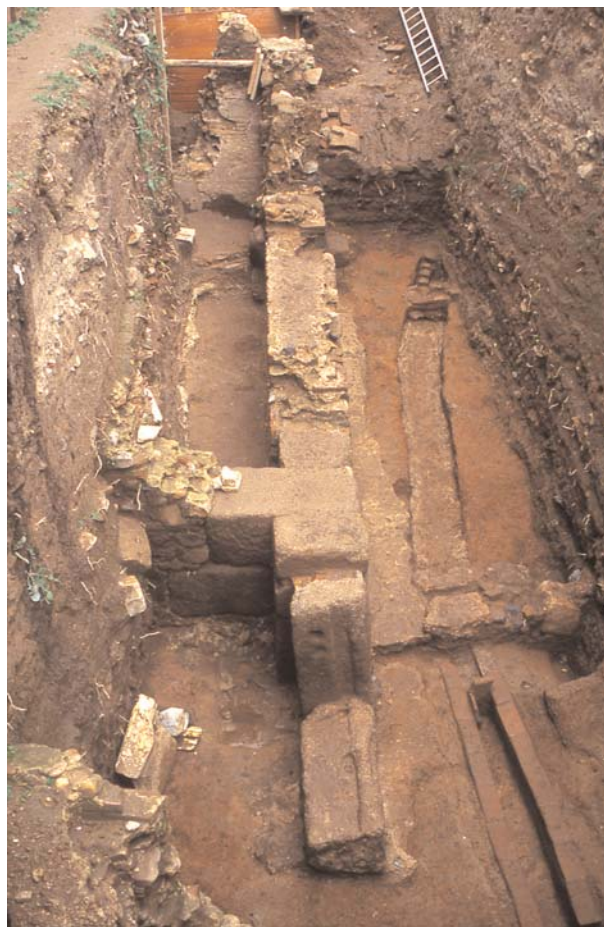
FIGURA 27

Vista general del solar al término de la excavación.

desaguar a la cloaca bajo el *cardo* máximo. Esta canal de desagüe pertenecía a un momento anterior y estaba amortizado por distintos elementos que pasamos a describir. Bajo el estrato ue 281 y embutido transversalmente dentro de la fosa del canal, excavamos un murete (ue 292) realizado con fragmentos de material latericio, de *opus signinum* y algunas piedras de forma muy escasa y dispersa, trabado todo ello con cal. Continuaba bajo el perfil oriental documentándose hasta este sólo 65 cm de longitud, su anchura era de 56 cm. A esta estructura se le adosaban los rellenos que obliteraban el canal (ue 294 y 285), en este último relleno de amortización se recogió escaso material cerámico entre el que se encontraba un fragmento de TS Africana C correspondiente a la forma Hayes 49/ Sal. C/ Carandini 9C, fechada del 230/40 al 300 d.C. Al igual que el estrato ue 281 que lo cubría, podríamos ajustar la datación de este contexto a mediados del s. III d.C, lo que precisa más la datación del edificio ya que parece que la amortización del canal y la construcción del edificio están relacionadas y serían coetáneas (fig. 27).
