Arquitectura doméstica de época emiral al sur del antiguo recinto del Foro de la Colonia

Intervención arqueológica realizada en el patio de la vivienda situada en calle Peñato, nº 8 (Mérida).

TERESA BARRIENTOS VERA

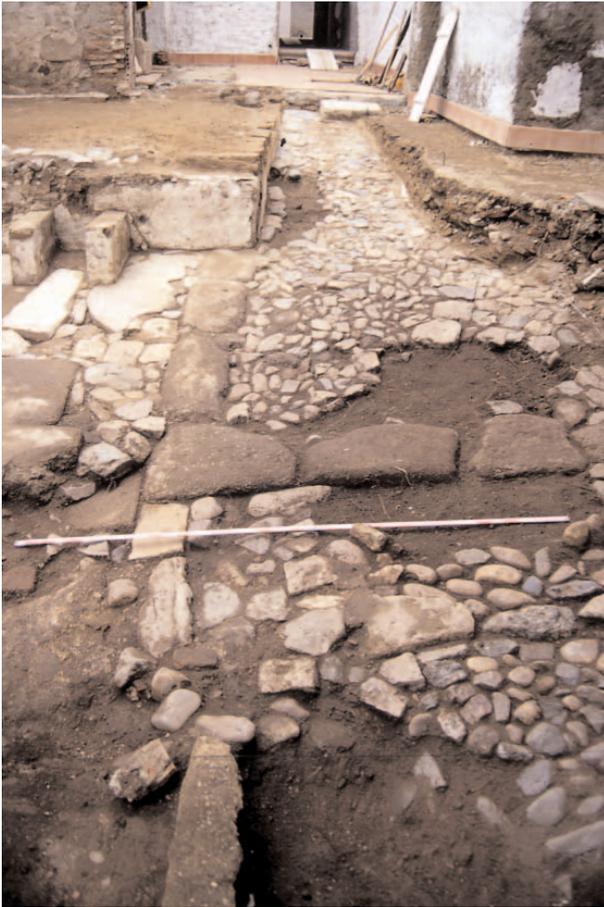
FIGURA 3
Vista general de la A 4

Seguidamente, bajo lo anterior, se documentaron las A 3 y A 4. La primera de ellas se trata de un pozoletrina, integrada por las unidades 13, 11, 12, 10 y 23; la A 4 son los restos de la fase antigua de la vivienda contemporánea, correspondiente al patio, pasillo, una pequeña habitación con chimenea y otra habitación

con un banco o poyete adosado a uno de los muros, todo ello con suelo de cantos de río. Está integrada la actividad por las unidades: 27, 2, 28, 5, 29, 17, 21, 22, 20, 7, 9, 35 y 25 (fig. 3).

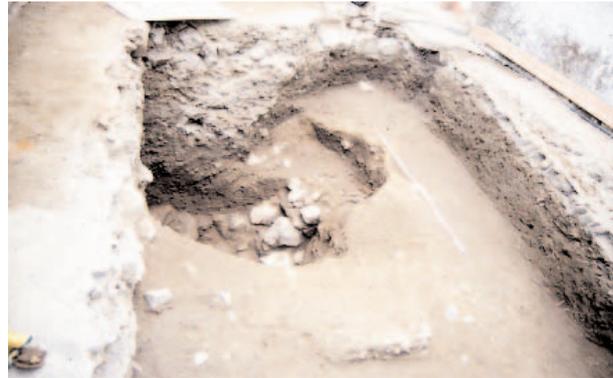
FIGURA 4
Vista de la fosa ue 48

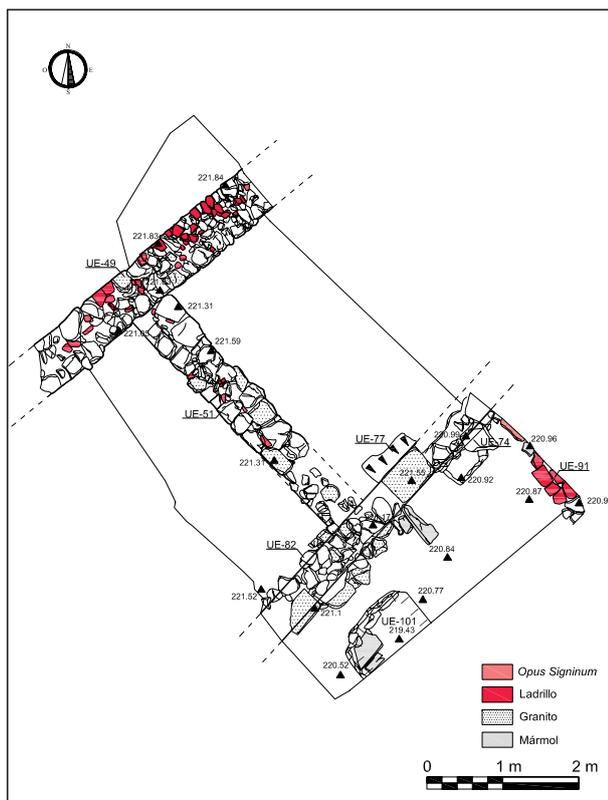
FIGURA 6

Planta de los restos de la A 8 y corte ue 101

Bajo estos estratos se desarrolló la A 8 (fig. 6). Destaca en primer lugar la reutilización de un muro, ue 49, que, como veremos más adelante, fue construido en fases precedentes (viene reutilizándose desde la A 11, primera construcción documentada de época emiral). Junto a este también se construyeron dos muros: ue 51 y ue 82. Del muro ue 51 sólo se había conservado una hilada de altura (dos en algún punto); es perpendicular al ue 49 al que se adosa, con una anchura variable entre 55 y 60 cm y 50 cm de altura máxima. Está compuesto por piedras de mediano tamaño toscamente careadas en las caras externas y cascajo menudo al interior, todo ello unido con tierra. Entre el material constructivo hay un fragmento de fuste de granito, entre otras piezas, lo que

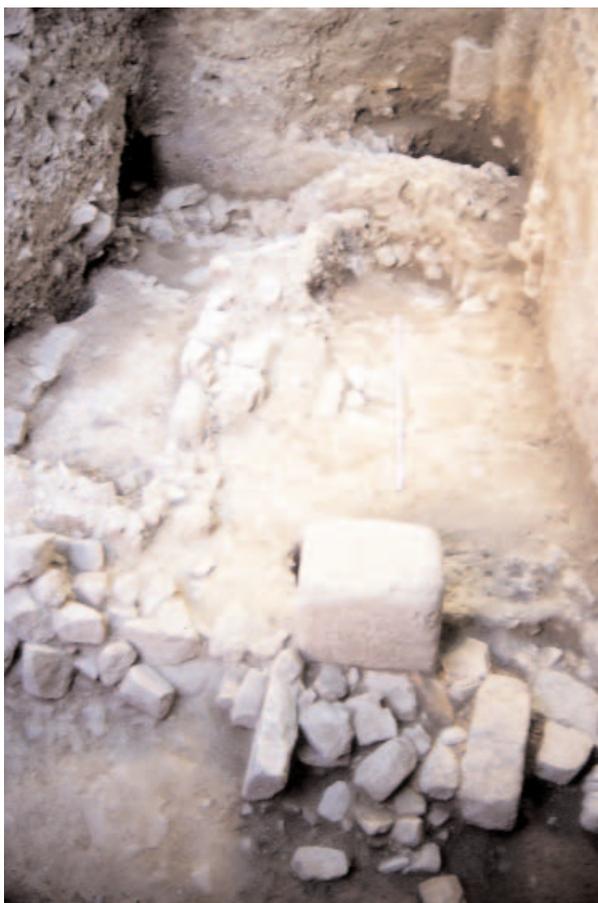
FIGURA 7

Vista general de la A 8

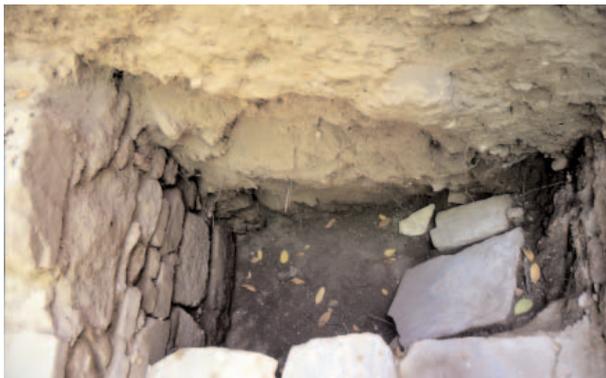
FIGURA 9
Detalle del corte ue 101

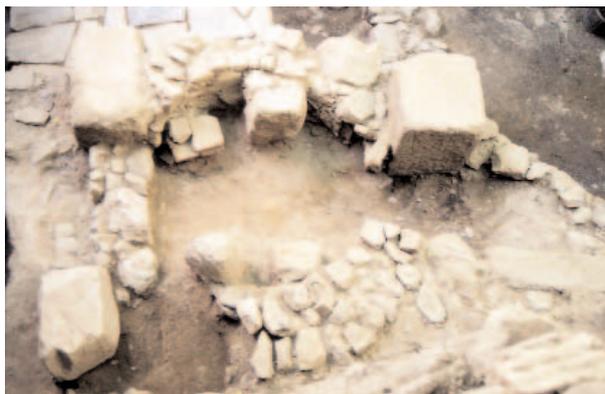
FIGURA 11
Vista del borno A 9

del trazado circular de ue 105 también se reutiliza en una pequeña parte el propio trazado de estructuras precedentes (ue 99 y ue 121 de A 11). La parte de nueva planta de ue 105 está construida con piedra menuda y fragmentos de ladrillos encajados a seco. El diámetro interior de la cámara es de 1,37 m. Los cuatro pilares de los que quedan restos (ue 110) están formados sobre todo con piedras de granito, probablemente retalladas de antiguos sillares, que por su parte posterior se adaptan a la forma curva de ue 105, bien con la propia talla de la piedra o bien encajando pequeños fragmentos de material latericio. Todos ellos dejan un hueco central que está alineado con el praefurnio de la estructura (ue 112) que abre hacia el noroeste (casi norte: 330°) de 50 cm de anchura, y cuyo fondo es una rampita descendente hacia el interior con restos cenicientos en su fondo. El interior de toda esta estructura tiene un revoco de tierra costrosa rojiza (ue 109), cuya superficie aparece completamente quemada, de unos 2 cm de grosor.

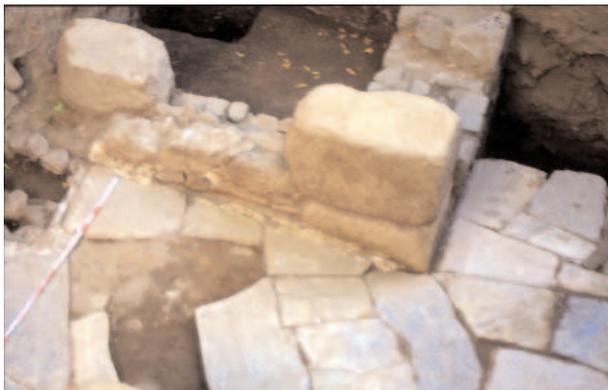
FIGURA 15

Detalle de la técnica constructiva de los muros de la A 11

mentalmente con tierra. En las esquinas y jambas llevan sillares de granito, que deben ser reutilizados según las distintas medidas y formas que presentan cada uno de ellos y su diversa colocación: entre ue 98 y ue 99 hay dos sillares superpuestos, no enjarjados, de esquina que no ocupan toda la anchura de ninguno de los dos muros, sino que se ajustaron a la parte externa de la propia esquina (fig. 15).

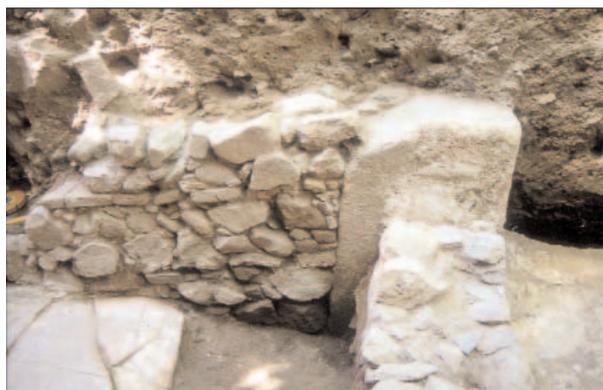
FIGURA 16

Detalle del posible salmer reutilizado

Entre ue 114 y ue 121 también se colocó otro sillar, en este caso de grandes dimensiones y con un rebaje en talud en la parte superior (¿pieza de salmer reutilizada?), que sólo ocupa la anchura del muro ue 114, rebasando incluso la propia anchura del ue 121, de ahí que la relación existente entre ambos no sea determinantemente definitiva (fig. 16); del lado contrario de ue 121 se documentó un último sillar de granito integrado en los muros de esta fase que en este caso ocupa todo el ancho del muro y toda su vertical, conformando uno de los lados de un vano, del que no se ve el otro lado. En estos cuatro muros comentados se aprecia una similitud en cuanto a técnica constructiva, componiendo unos cuidados careados externos con piedras de mediano tamaño colocadas en horizontal, que de forma desigual van intercaladas entre alineaciones de materiales lateríticos, entre los que hay trozos de ladrillos, de tejas y hasta de vasijas de almacén tipo tinaja, casi a modo de tosca verdugada de nivelación en horizontal; también se observan puntos en los que se colocó material menudo casi en diagonal (¿?). El muro ue 49 difiere de los anteriores en la calidad del aparejo, siendo éste bastante más descuidado.

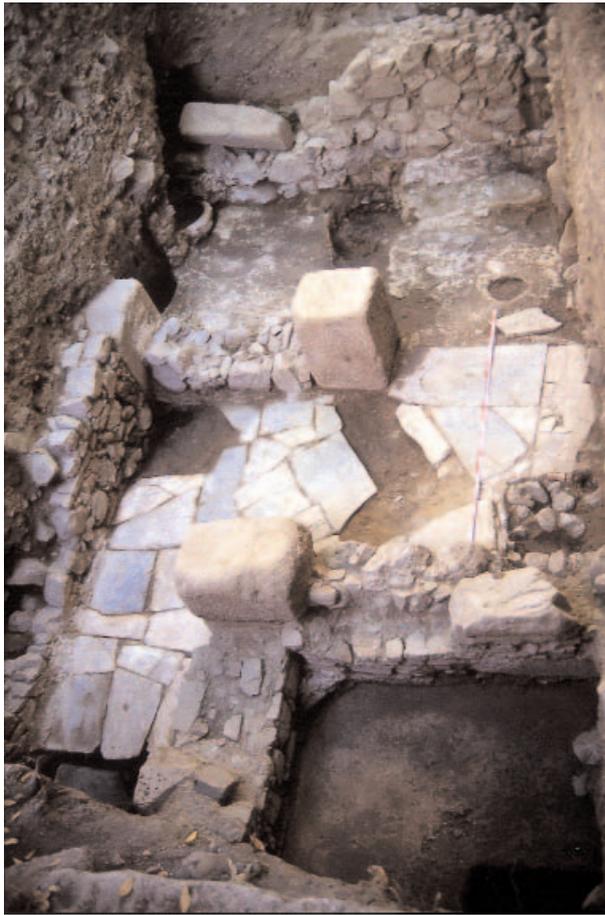
FIGURA 17
Vista general de los restos de la A 11

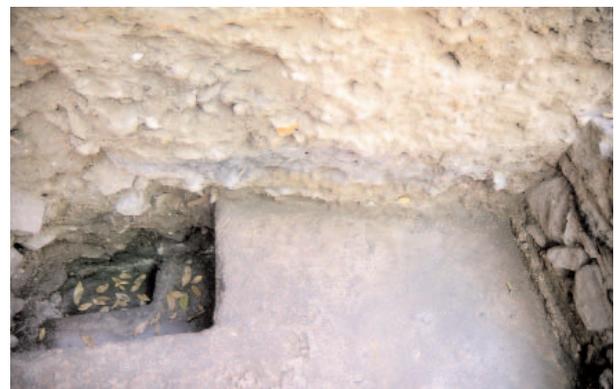
FIGURA 18
Detalles del pavimento pintado de almagra de A 11

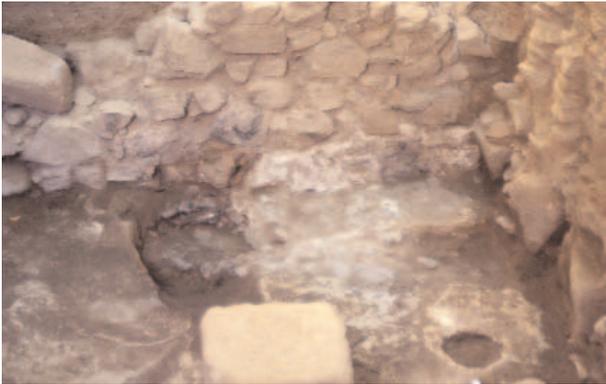
FIGURA 19

Detalle de la habitación septentrional de A 11

realmente en la zona más próxima a ue 49 parece ser una estructura de épocas anteriores (de piedra y argamasa) reutilizada, a la que en la zona más alejada de ue 49 se le añadió un pequeño relleno de tierra compacta, revestido de una fina capita vertical de arena o tierra adobosa (del tipo de la usada en la base del suelo de mármol) y revocado de cal por la parte superior, de la que se conservan sólo unas pequeñas improntas; a la capita vertical de arena se adosa la superficie ue 144. Sobre el poyete coincide, y sólo ahí, que el muro ue 49 lleva adosado un revoco de cal de unos 4 cm de grosor y entre 30 y 35 cm de altura, que parece estar directamente relacionado con el citado poyete. La confección o al menos la conservación de esta estructura es muy tosca, igual que el resto de la superficie de este espacio (fig. 19).
