# Estructuras arqueológicas junto al Foro de la *Colonia* emeritense

Intervención arqueológica realizada en el solar sito en la C/ Romero Leal, 11

## FICHA TÉCNICA

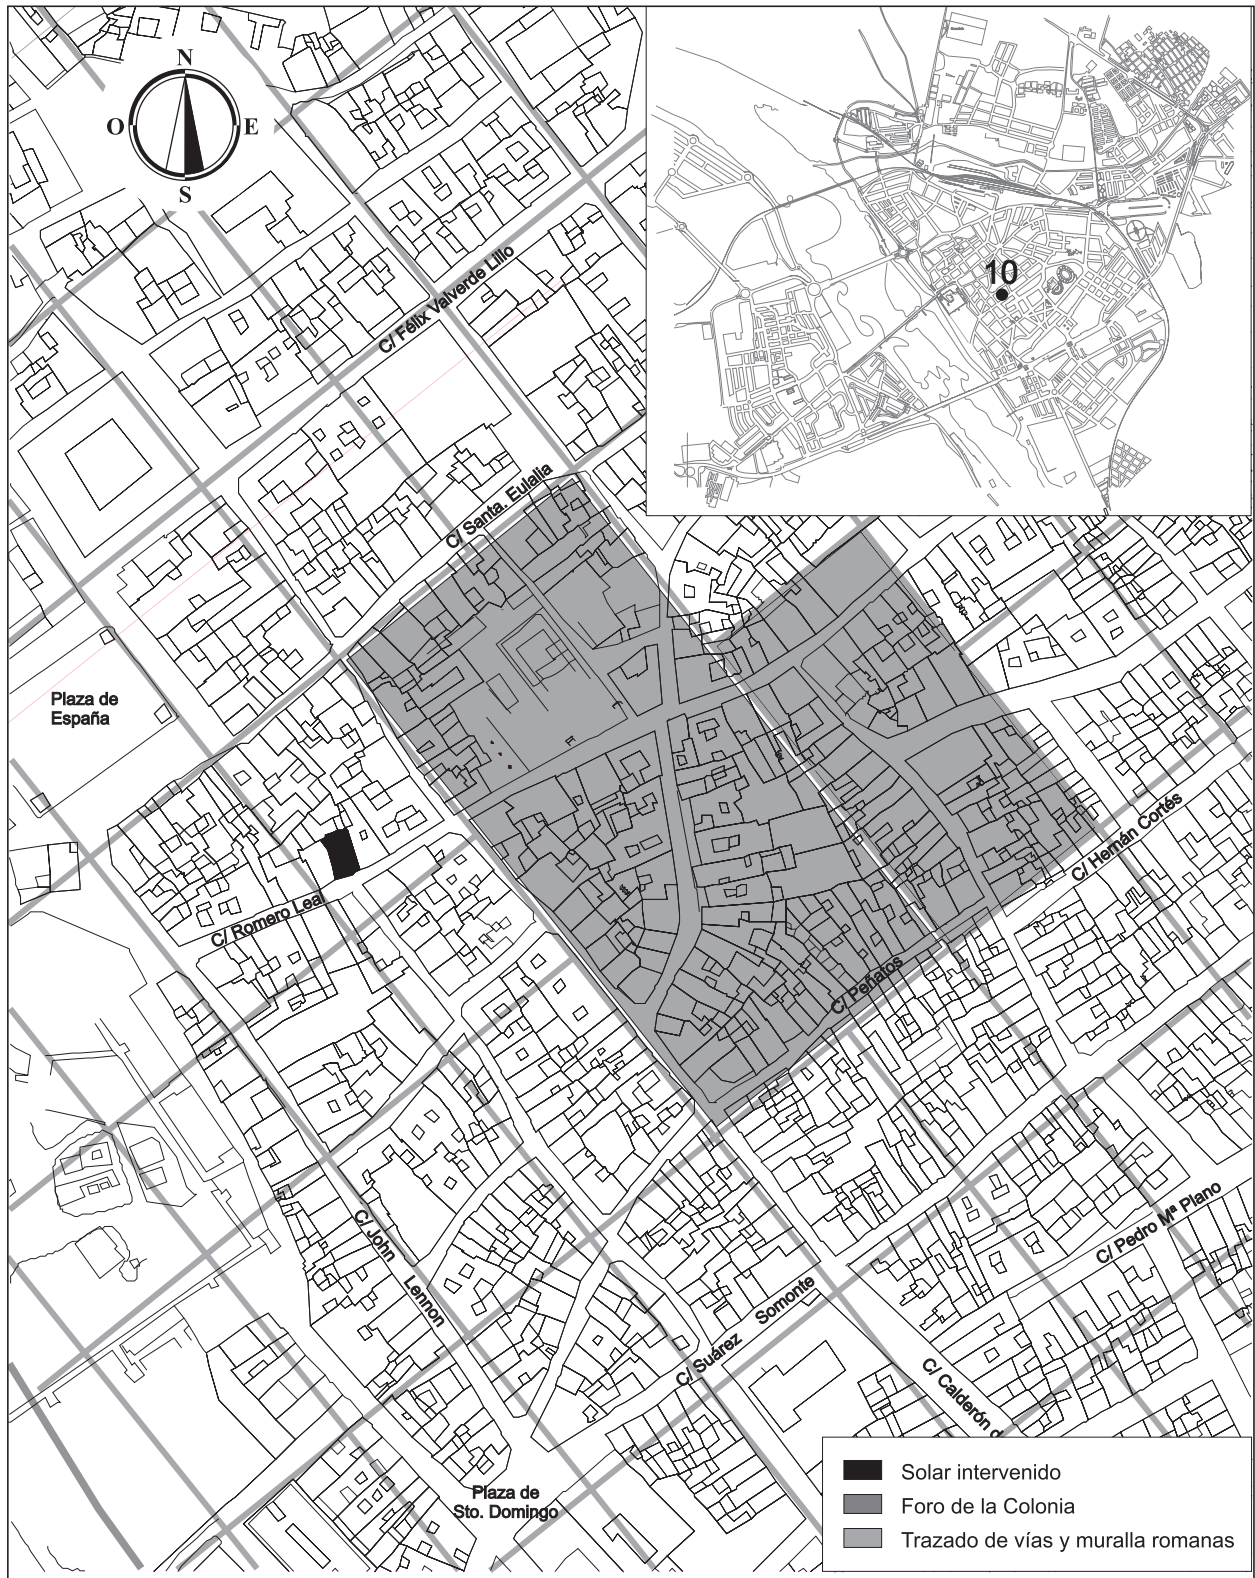
FIGURA 1

Plano de situación y contextualización

llamado templo de Diana. De hecho formaría parte de la manzana contigua, sólo separado de esta área pública por el *cardo maximus*. Así, la *insula* romana de la que forma parte se ubica en la confluencia del *decumanus maximus* (coincidente aproximadamente con la actual calle Santa Eulalia) y el *cardo maximus*, que a su vez discurre bajo la calle Los Maestros (fig. 1).

Los límites viarios de la *insula* romana de la que forma parte el solar están perfectamente documentados (fig. 1). Al norte delimita con el *decumanus maximus*, al este por el *cardo maximus*, al sur por un *cardo minor* (localizado en varias zonas de la ciudad: recinto de la Alcazaba, Centro Cultural Alcazaba, C/ San José...) y al oeste por un *decumanus minor*. En definitiva, forman parte de una *insula* contigua al Foro de la *Colonia* y en la intersección del *cardo* y *decumanus maximus* con todo lo que ello conlleva desde el punto de vista de su posible funcionalidad pública.

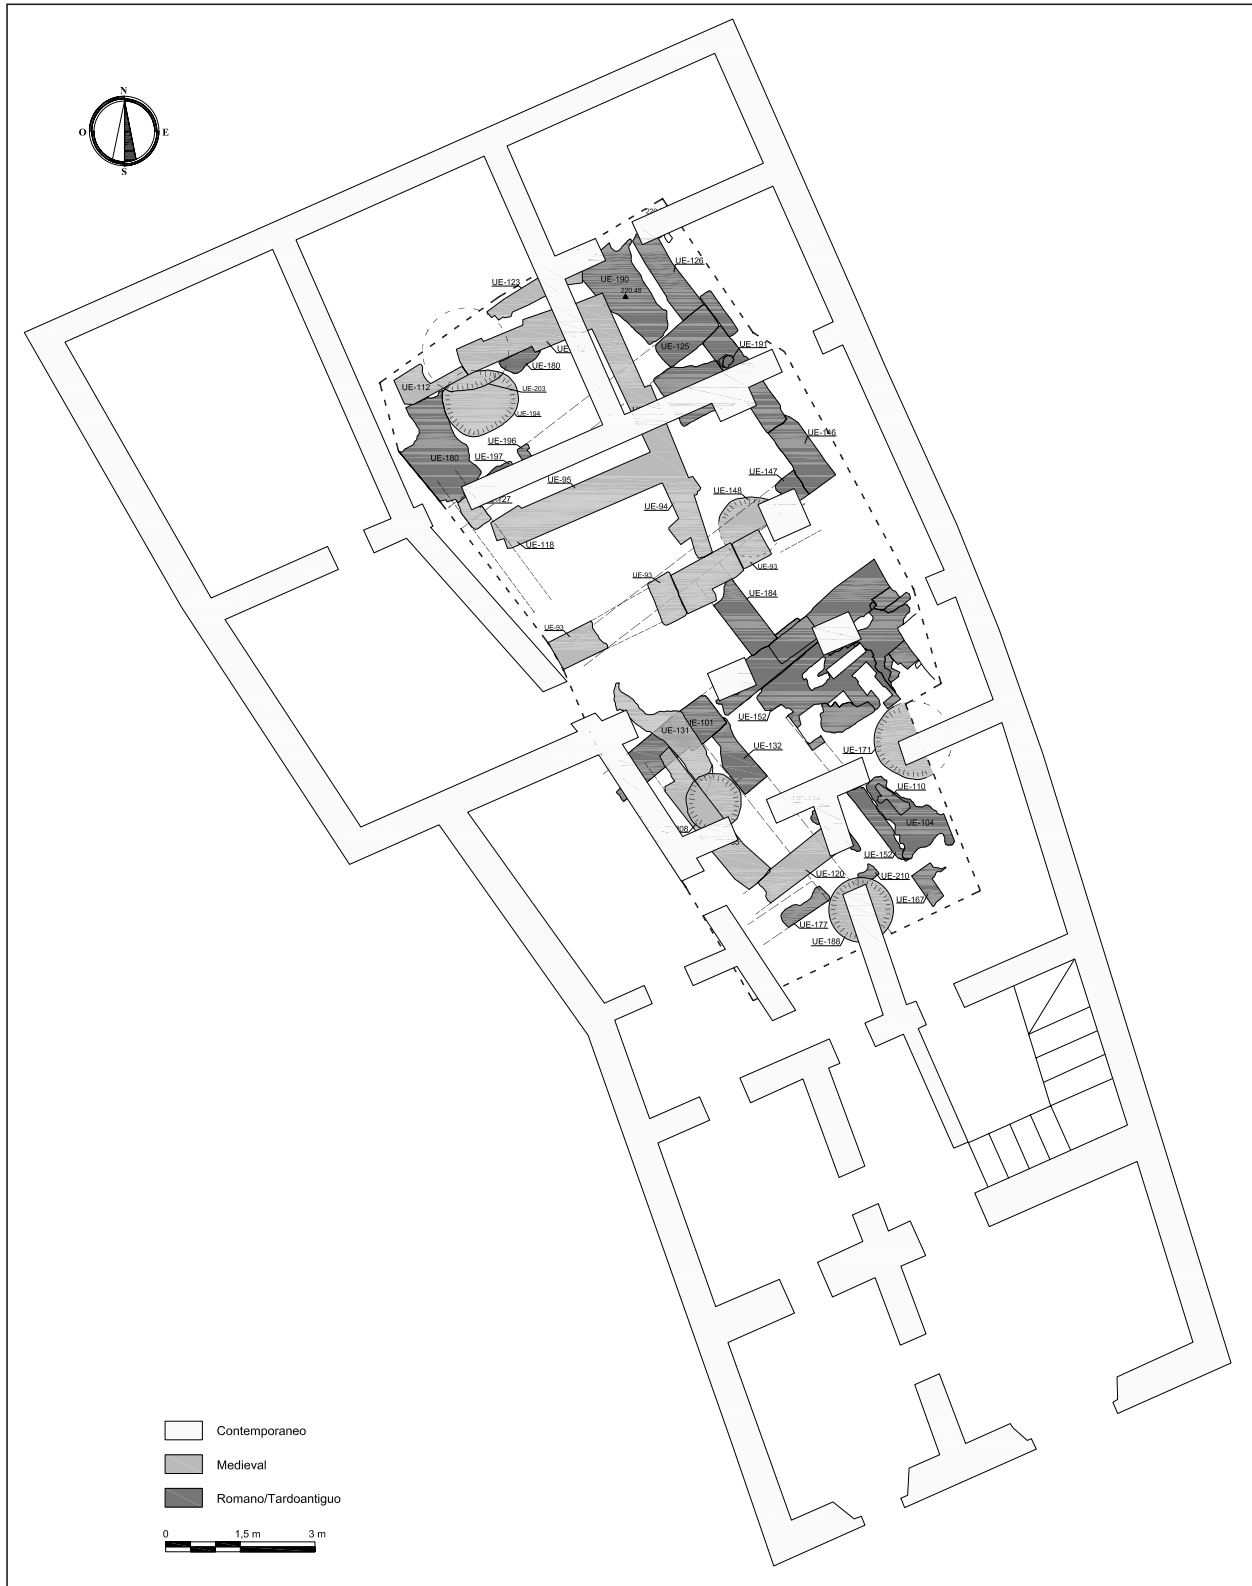
FIGURA 2

Plano diacrónico de los restos ballados en el solar

Al ser un solar de grandes dimensiones (357 m<sup>2</sup>) y, ante las dificultades para extraer las tierras, por la existencia de la fachada, se planteó la excavación inicial de la mitad norte del solar (una superficie de 105 m<sup>2</sup>) destinándose la sur a terrera (fig. 2-3).

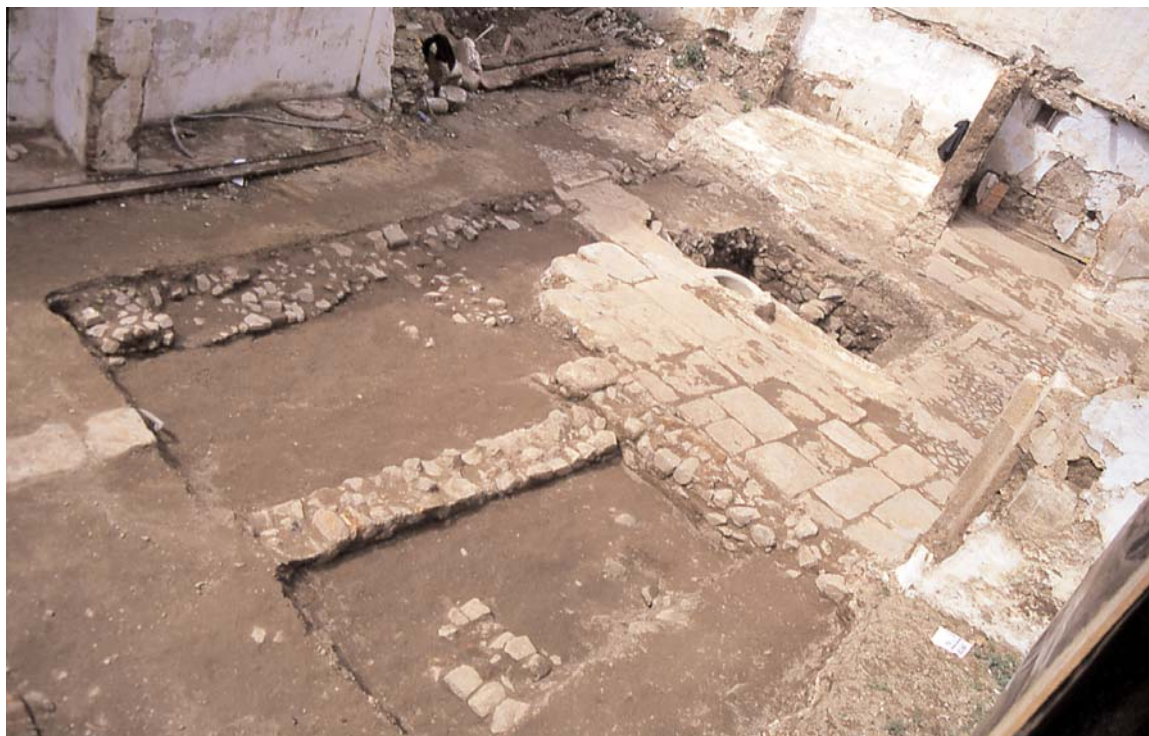
FIGURA 3

*Vista general del área excavada*

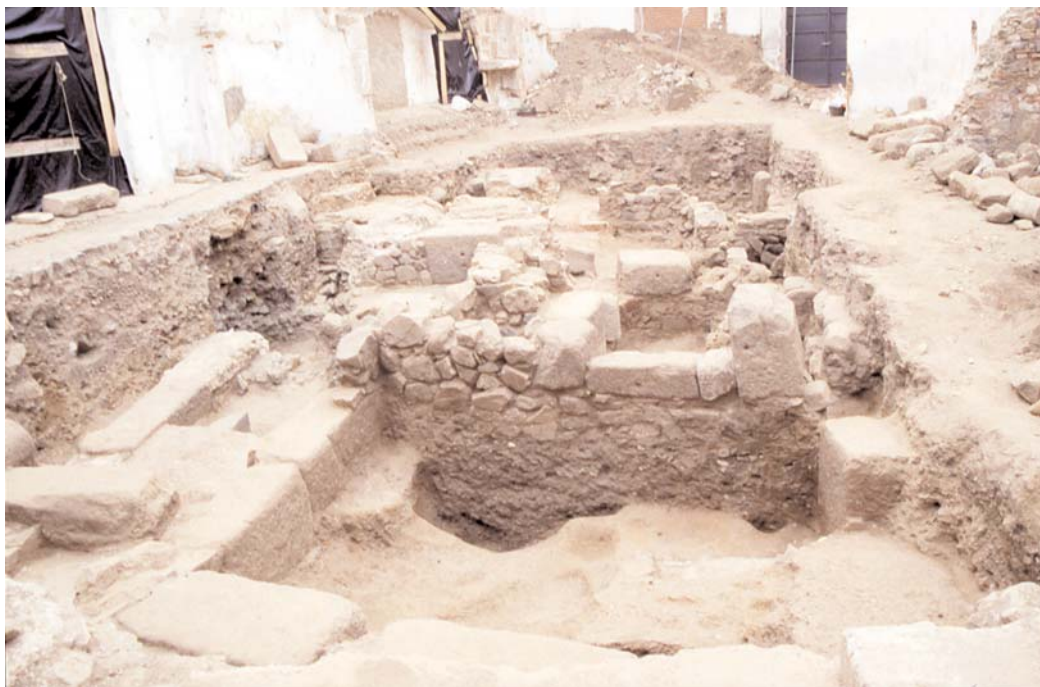
FIGURA 7

*Vista general del solar intervenido (desde el norte)*

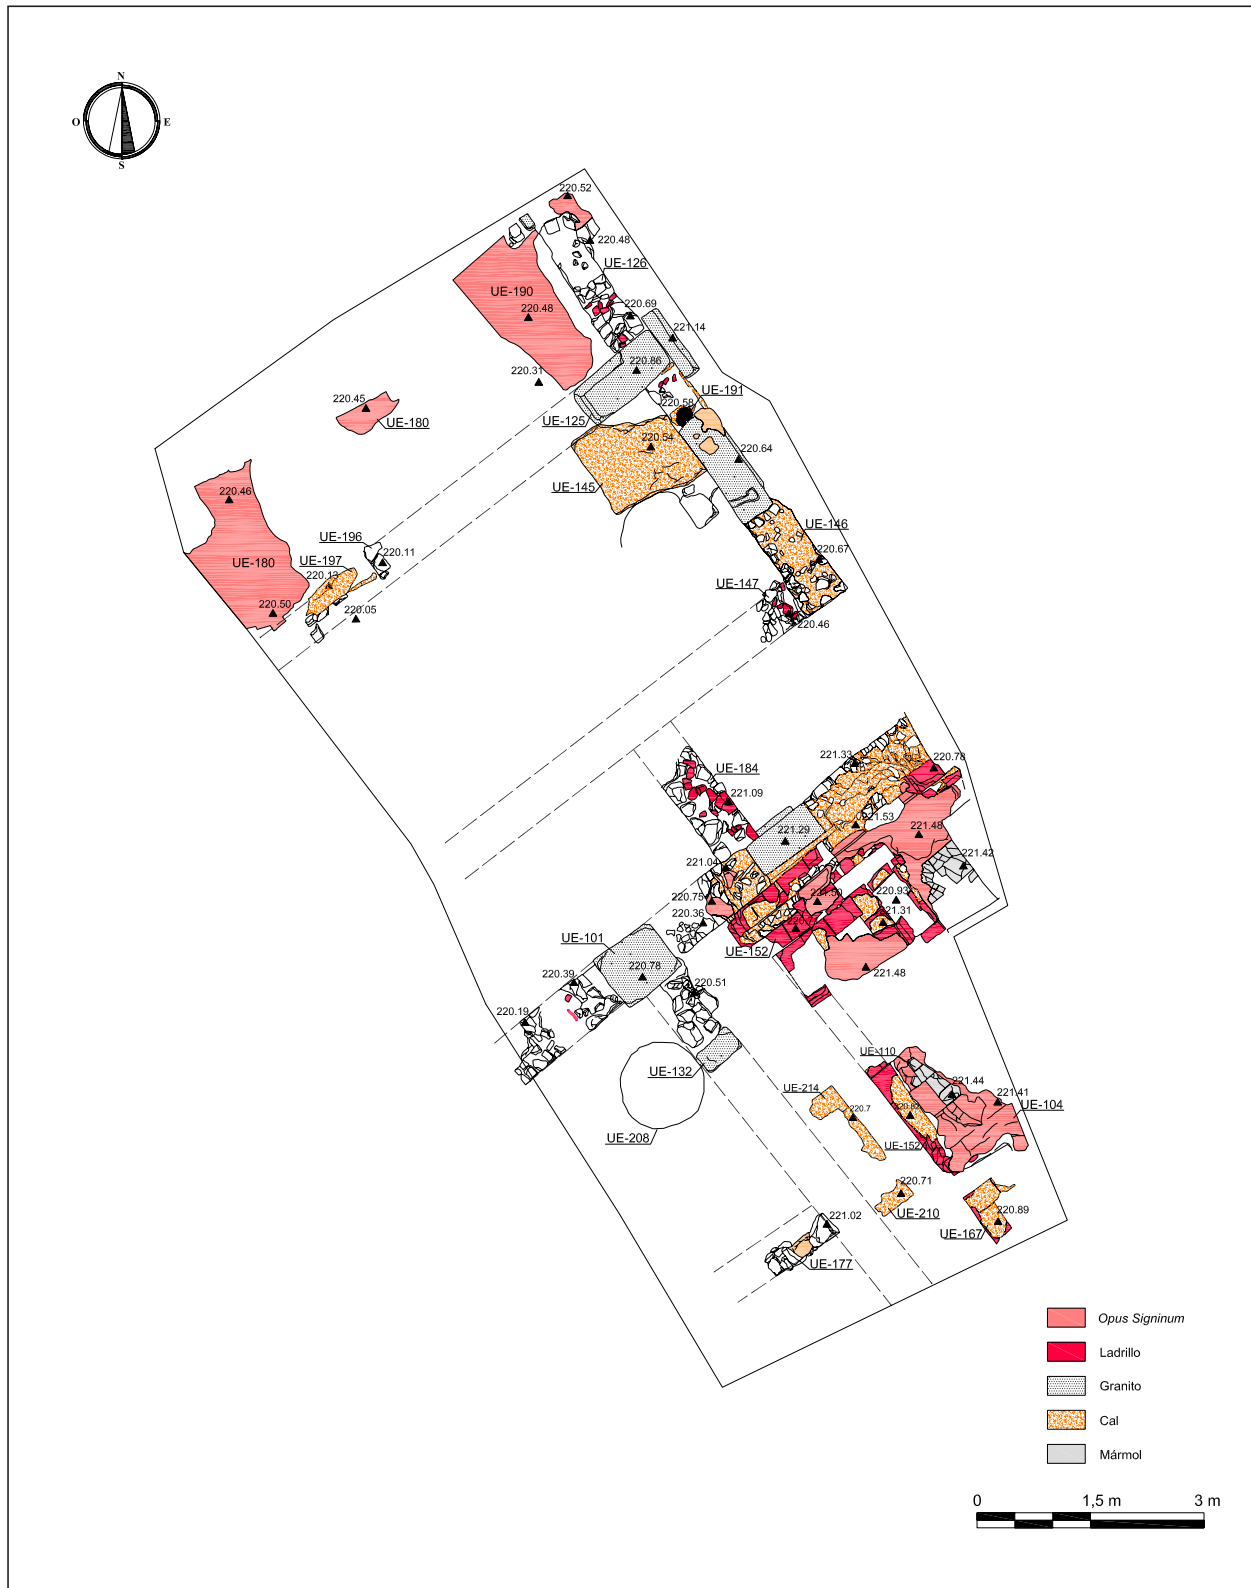
FIGURA 11  
Fase Romana-Tardoantigua

Todos estos rellenos, vertidos, fosas, etc, cubren o cortan a una serie de estructuras, muros y pavimentos, irregularmente conservadas, de cronología roma-

na y/o tardoantigua (fig. 11). Resulta difícil asociarlas a contextos de época romana, con materiales bien fechados, dado el profundo arrasamiento estratigráfico producido en todo este solar.

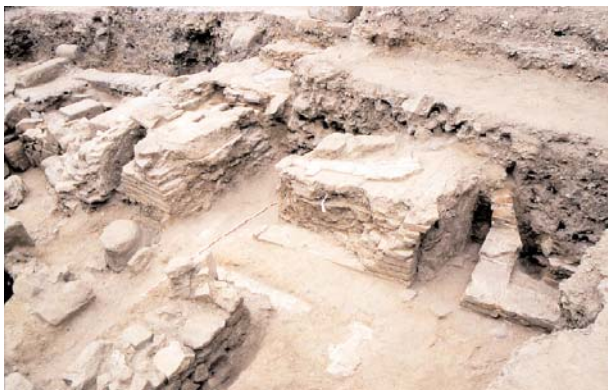
FIGURA 12

*Fase Romana. Pavimento ue 104-110*

preparación de *opus signinum* (ue 104) completamente allanada y horizontal, sobre el que se coloca un enlosado marmóreo (ue 110), del cual apenas se conservan restos. Desconocemos incluso, dada la escasez de fragmentos de mármol blanco que aparecen, las dimensiones de este enlosado. En el *opus signinum* no han quedado improntas de su existencia (fig. 12).

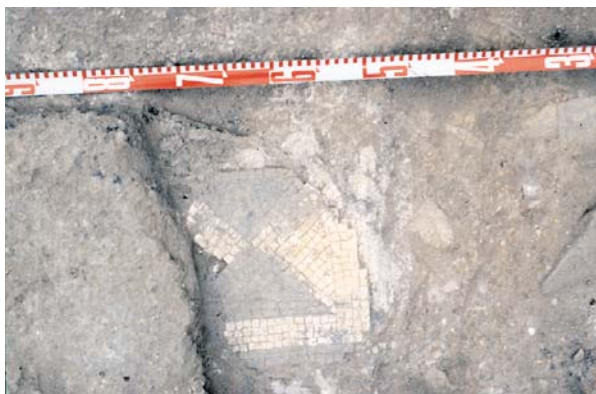
FIGURA 13

*Restos del mosaico ue 191*

También documentamos la fosa de robo del muro ue 126. Se rellena posteriormente con ue 193 donde aparece tierra gris bastante suelta destacando la presencia de abundantes teselas de mosaico sueltas, relacionadas quizás con los restos del pavimento musivo ue 191.

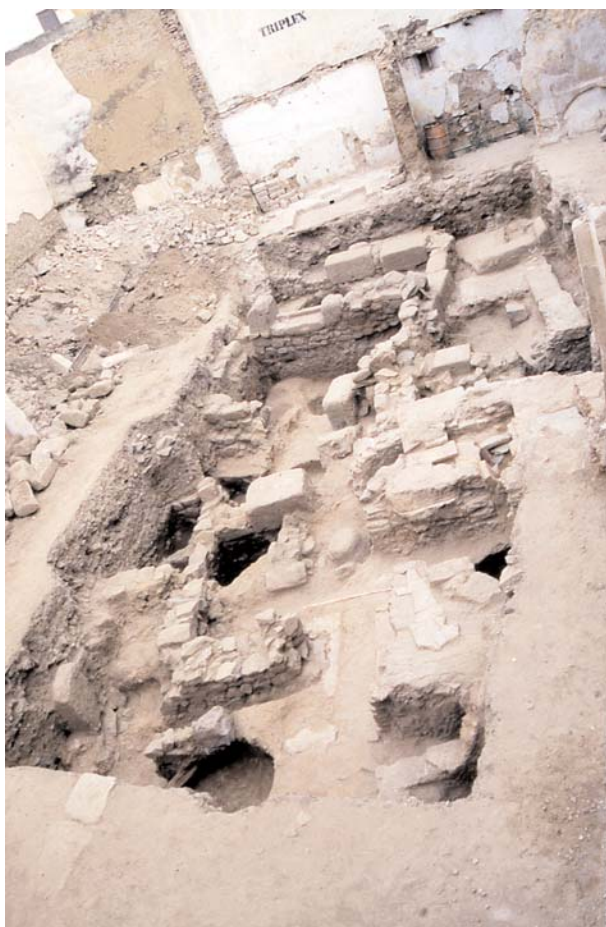
FIGURA 14

Vista general del área intervenida (desde el sur)

Monumental de Mérida, a cubrir los restos con geotextil y arena sobre la que se asentó la mencionada losa de cimentación (fig. 14).
