Excavación de un solar situado extramuros en la antigua *Augusta Emerita*, junto al edificio romano de la actual calle Reyes Huertas

Intervención arqueológica realizada en la calle Pontezuelas nº 44 (Mérida)

FICHA TÉCNICA

Nº Intervención: 12000.

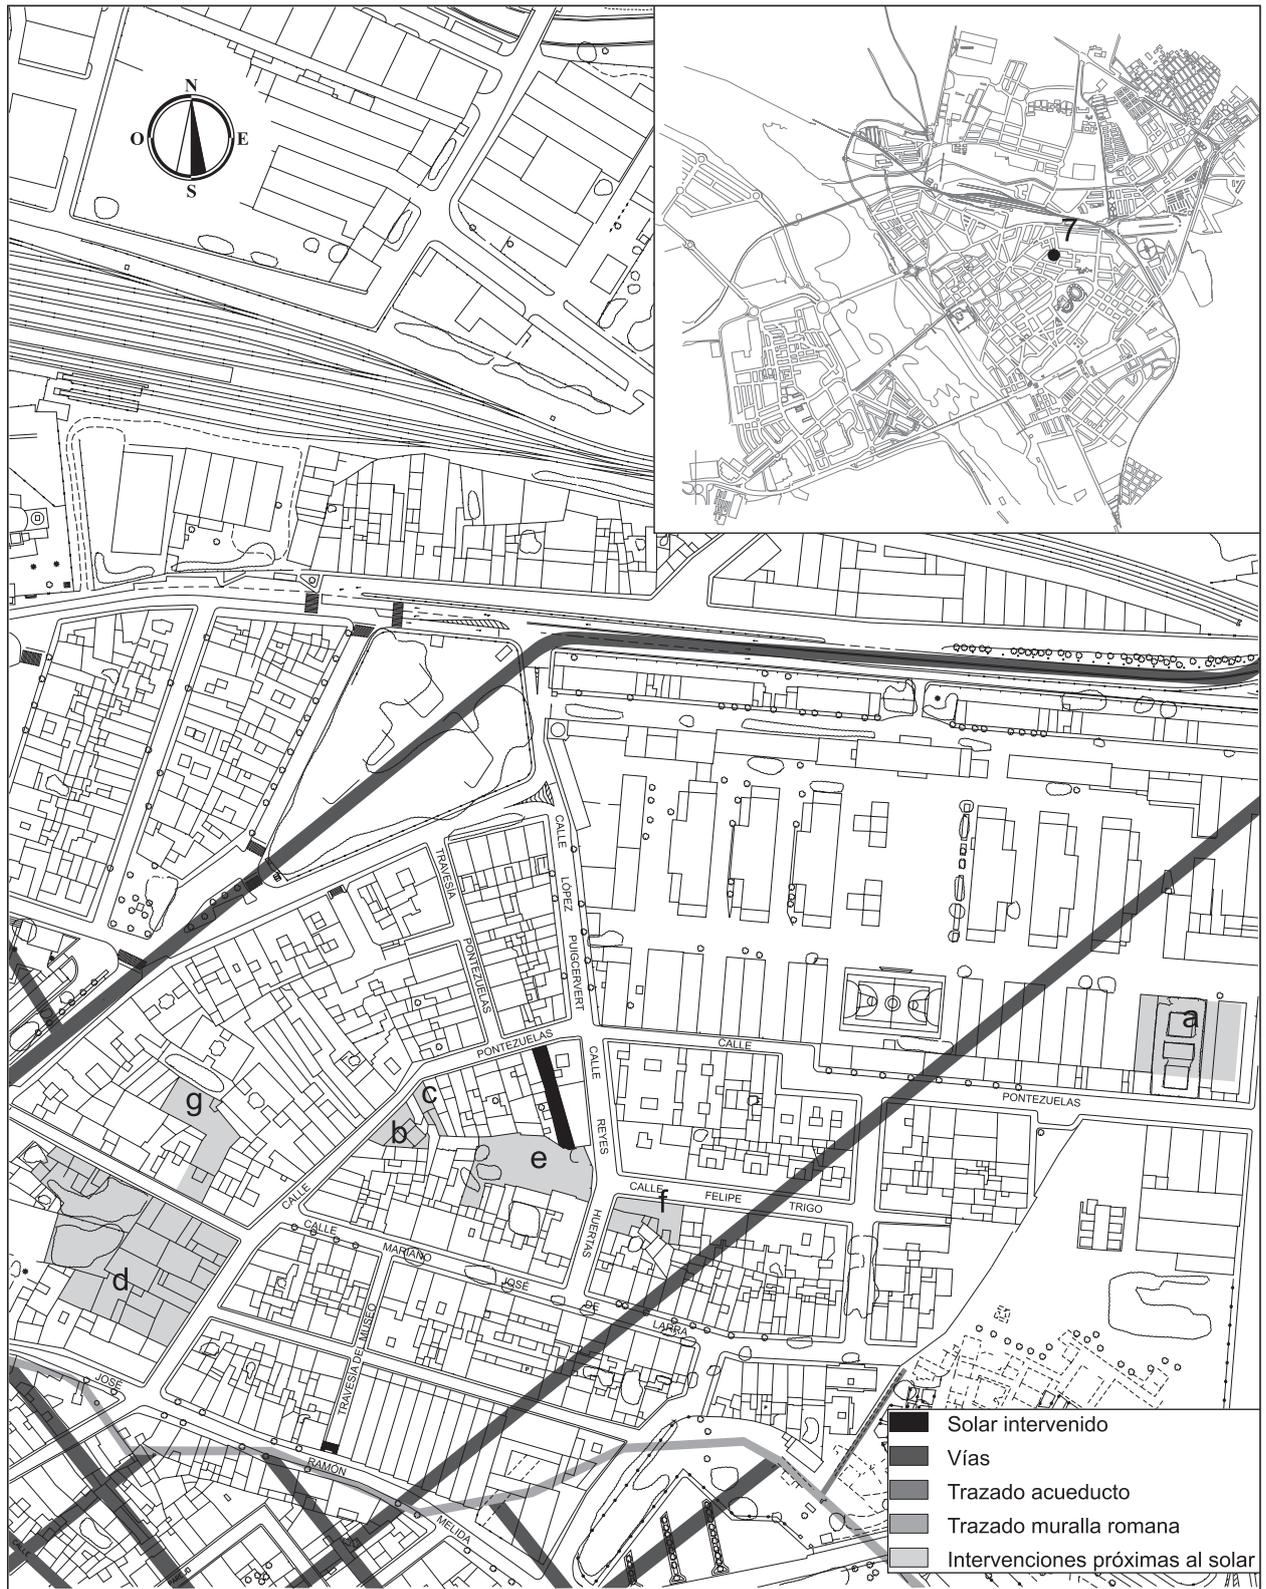
FIGURA 1

Plano de situación y contextualización

Como rasgo más significativo de la ubicación espacial del solar señalaremos su vecindad con los restos arqueológicos de época romana situados en la C/ Reyes Huertas nº 7 (fig. 1e). Aunque todavía no es fácil encuadrar tipológicamente los restos conservados es evidente que sobre la construcción de *opus caementicium* embutida en roca se superponen distintas estructuras que reformaron su funcionalidad original. Este edificio es de mayores dimensiones a lo conservado en la actualidad puesto que las estructuras se pierden bajo las medianeras colindantes, coincidiendo una de ellas con la situada al fondo del solar objeto de nuestra intervención. En un solar existente al otro lado de la calle Reyes Huertas (fig. 1 f) se excavó parte de una estructura rectangular realizada con la misma técnica edilicia que la de la primera fase cronológica de esta edificación lo que incide en la consideración de ambas como un mismo complejo constructivo³ (Mateos, Ayerbe, Barrientos, Feijoo, 2002, 75).

continuación del uso funerario hasta época andalusí (dep. doc. n.º de inter. 33), (fig.1 g), destacándose la gran *maqbara* o cementerio islámico que se ubicaría en las afueras de la Medina y del que se han hallado en el solar de “Resti” unos mil enterramientos (dep. doc. n.º de inter. 3023), (fig. 1 d).

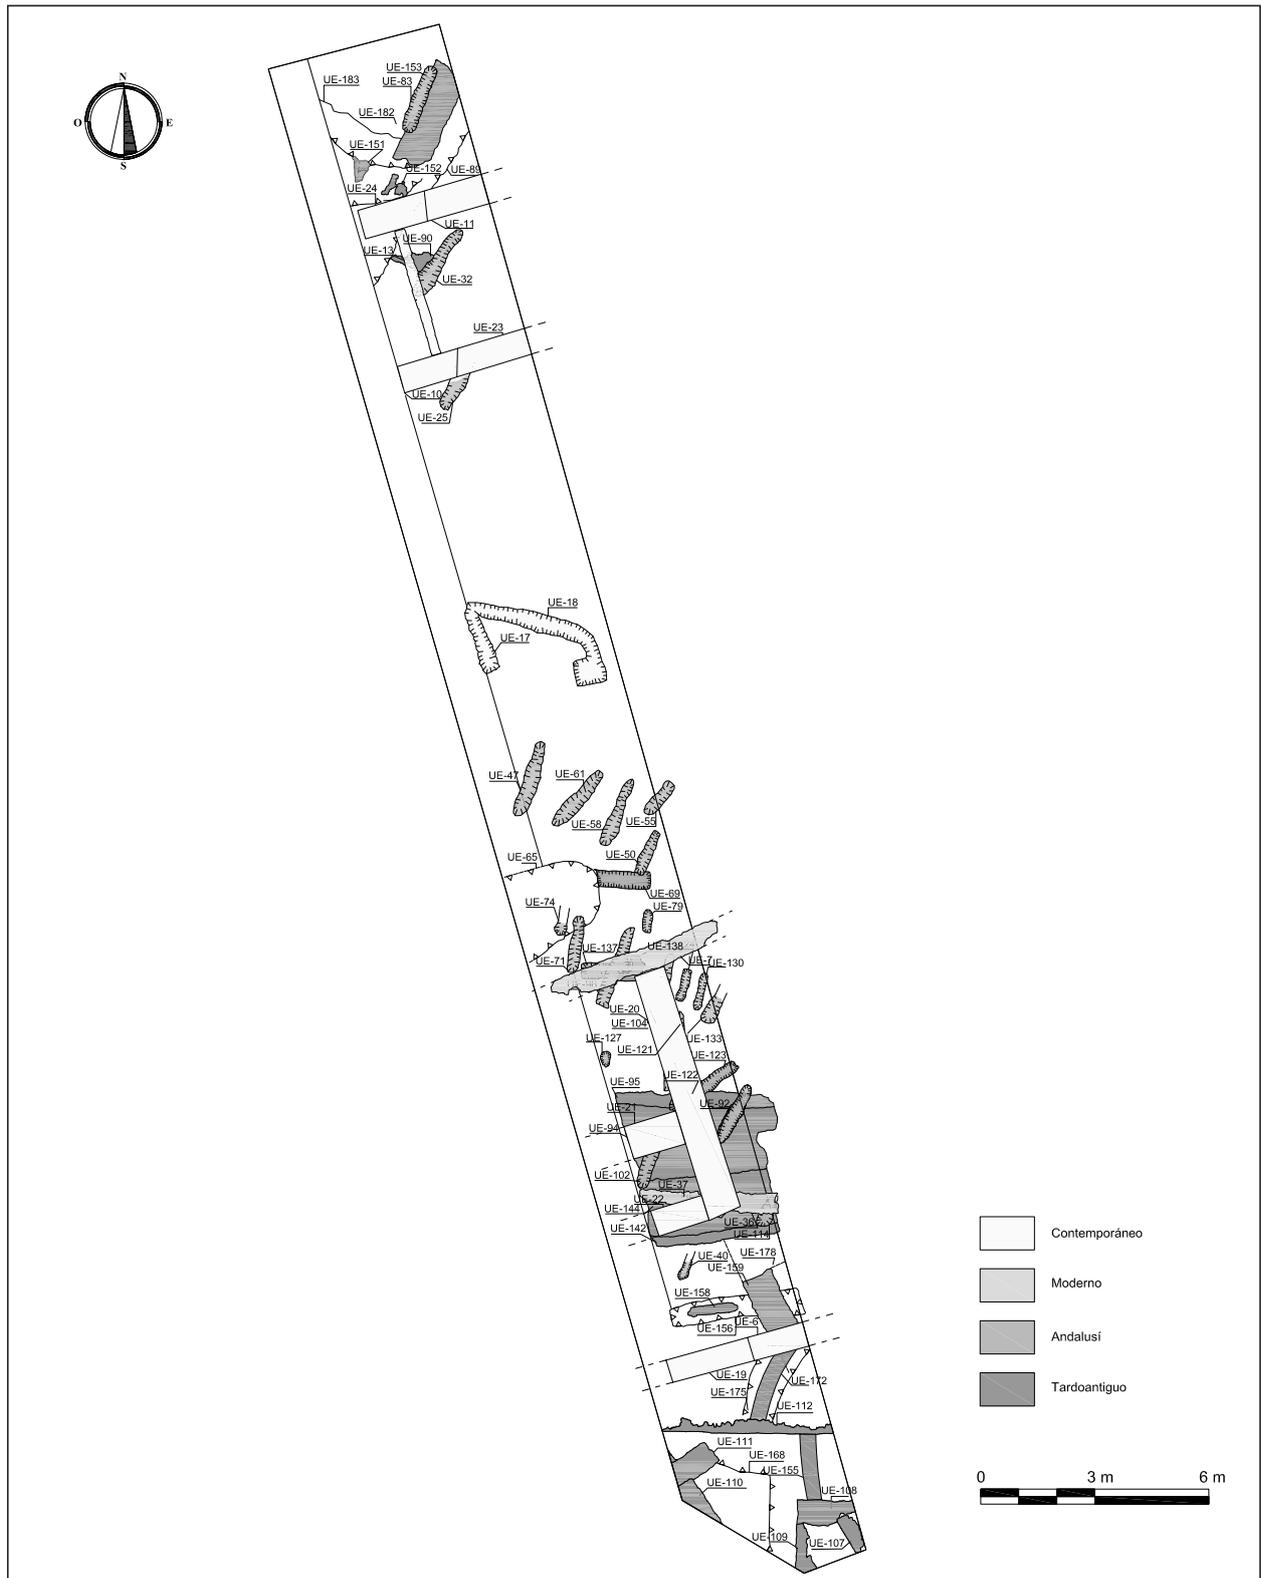
FIGURA 2

Plano diacrónico de los restos ballados en el solar

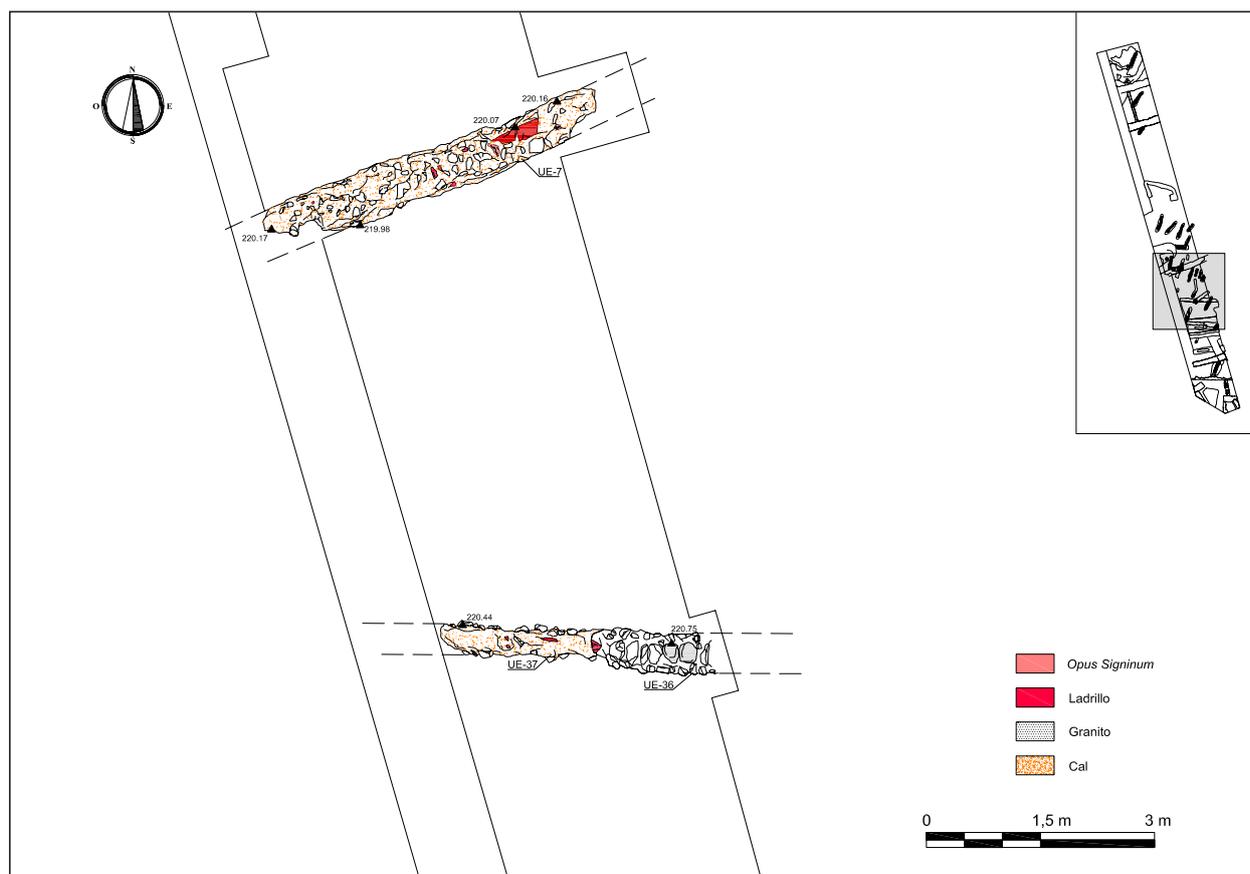
FIGURA 3

Planta de las conducciones de agua de época moderna

Estaba realizada con piedras y piezas de material reutilizado, trabados con tierra; la hilera central constaba de piedras de mayor tamaño enmarcadas en los dos lados por las más pequeñas. Bajo ésta aparecía la canalización formada por una tubería cerámica del mismo diámetro que la anterior, recubierta con un mortero de argamasa y sobre éste las tejas. Este tipo de canalizaciones, realizadas con tubos cerámicos envueltos en piedra y abundante cal, mantenía constante la presión del agua. La orientación O-E de esta segunda canalización variaba ligeramente respecto a la anterior. Ambas “pipas” o “pajas de agua” podríamos considerarlas como ramales del acueducto de San Lázaro de época moderna.

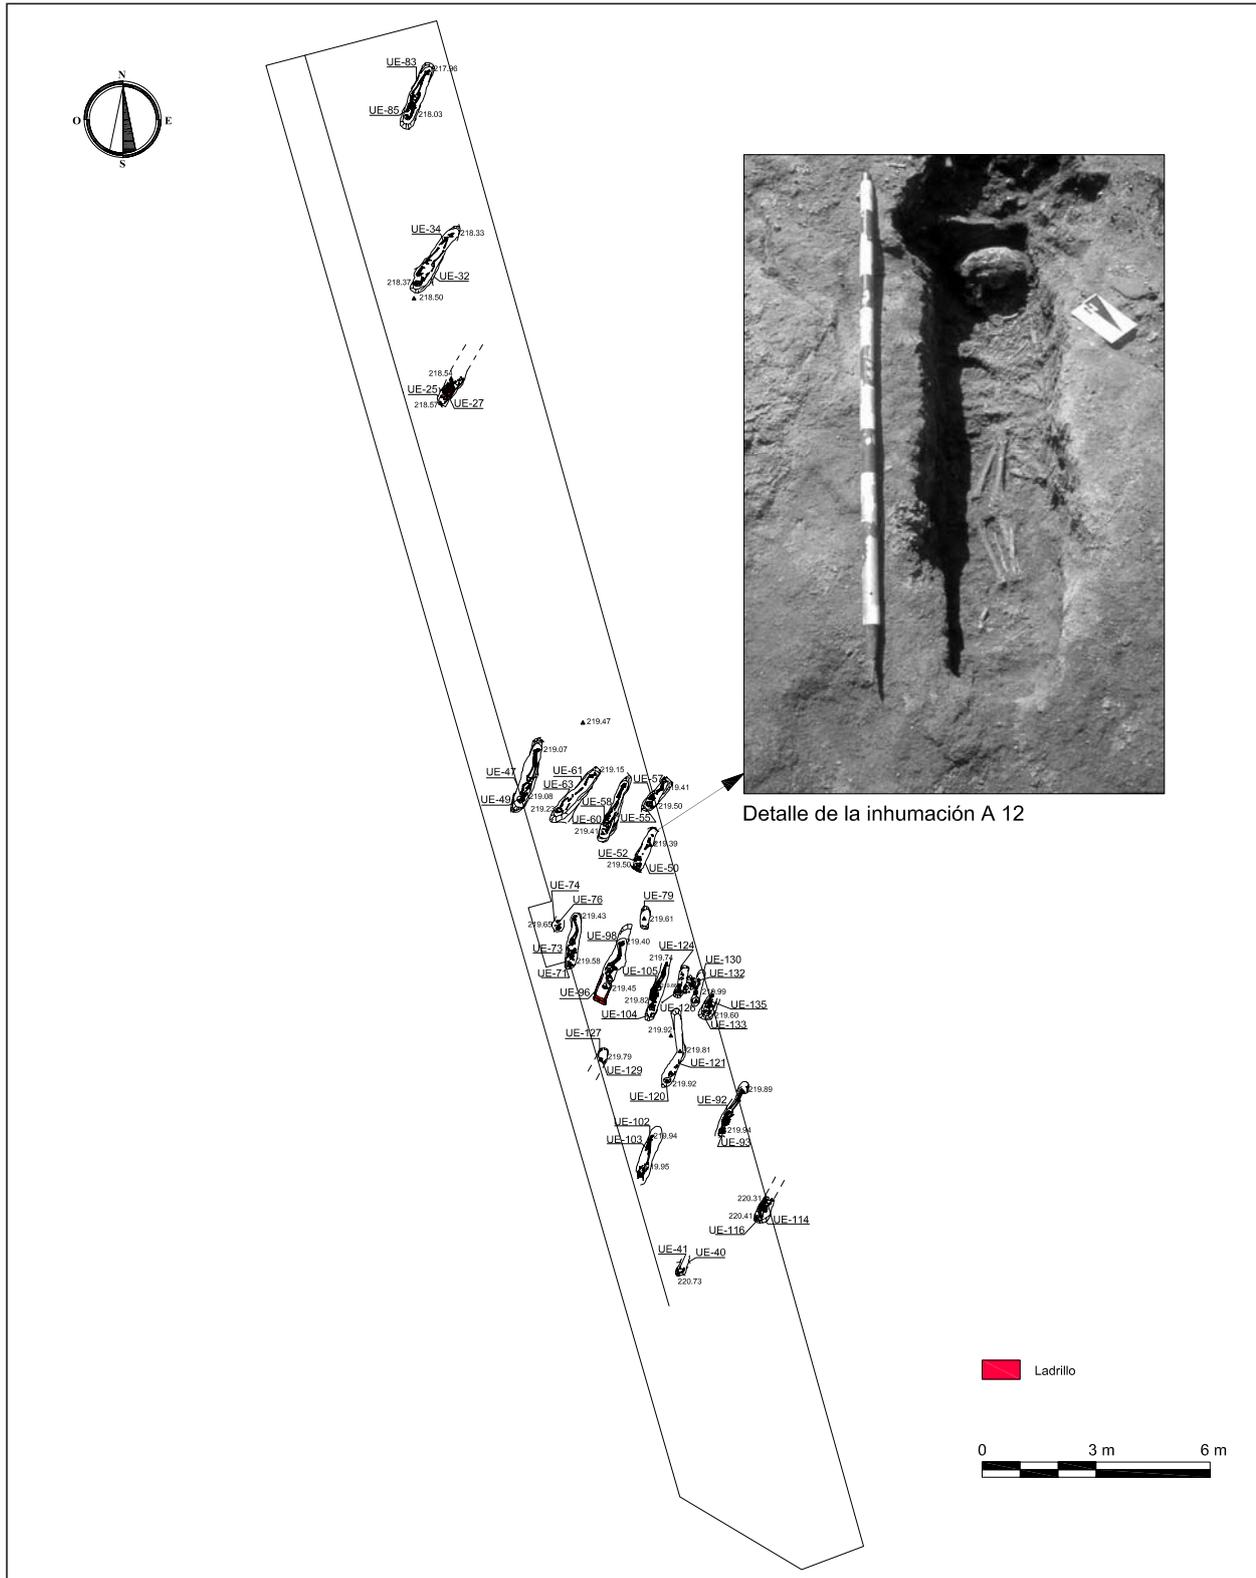
FIGURA 4

Planta de las inhumaciones de época andalusí

una fosa donde no se había practicado ningún enterramiento (fig. 4). En ningún caso se documentó ningún tipo de señalización en estos enterramientos, si es que la tuvieron alguna vez, ya que la superficie de inicio de las fosas de inhumación estaría en origen más alta que desde la que se excavaron estas tumbas durante nuestra intervención arqueológica; este hecho estaría motivado por los continuos rebajes a los que parece se vio sometido este solar en época moderna y contemporánea.

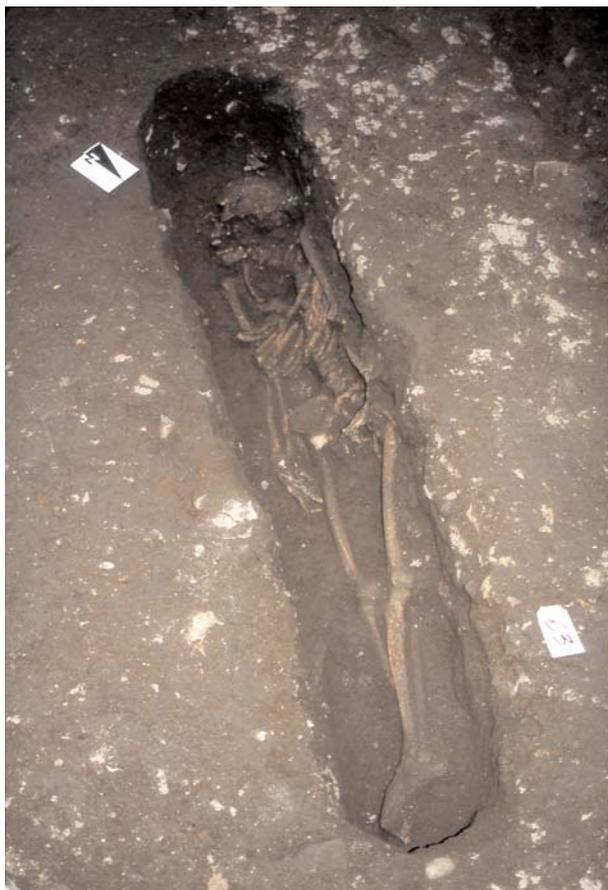
FIGURA 5

Detalle de la inhumación A 20 excavada en el paquete de tierra ue 77

Empezaremos la descripción desde la zona norte del solar continuando hacia el sur; la primera inhumación, A 20 (ue 83, 84 y 85), se realizó en una fosa excavada en paquetes arqueológicos anteriores, con una orientación SO-NE. Se corresponde con el enterramiento de un individuo adulto, en posición decúbito lateral derecho, con el cráneo mirando al SE y los brazos dispuestos a lo largo del cuerpo

(fig. 5). Para la identificación del sexo sólo pudimos analizar el cráneo ya que la pelvis se encontraba muy deteriorada. El ángulo obtuso en el ramo ascendente del mentón y la ausencia de cresta supramastoidea son indicadores sexuales femeninos aunque estas conclusiones hay que tomarlas con las debidas reservas al no hacer el diagnóstico un antropólogo⁴. Una característica común a todas las inhumaciones de esta fase es la ausencia total de elementos que acompañen al cadáver, habiéndose depositado muy probablemente sólo envueltos en un sudario y realizándose la descomposición del cuerpo en un espacio colmatado.

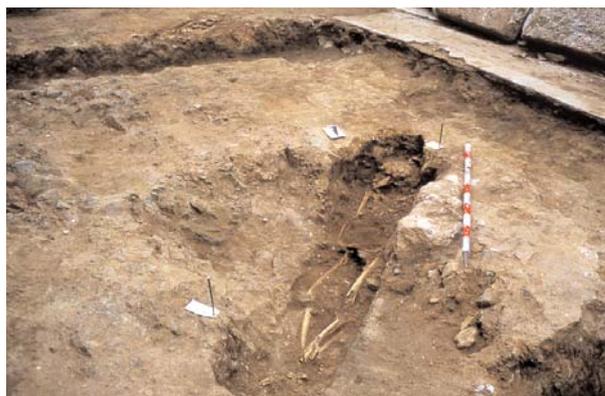
FIGURA 6

Detalle de la inhumación A 8; al fondo, cortada por la zanja contemporánea, la tumba A 7

El siguiente enterramiento, A 8 (ue 32, 33, 34), también se corresponde con un individuo de edad adulta depositado en una fosa simple excavada en la roca natural que afectaba ligeramente a una cimentación anterior (fig. 6). A su vez sobre esta actividad apoyaban directamente parte del suelo y de los rellenos de nivelación de la casa contemporánea. El esqueleto tenía una orientación SO (230°)-NE (45°), con la cabeza ladeada hacia el sur y estaba colocado decúbito lateral derecho, con los brazos extendidos a lo largo del cuerpo. La altura total de los restos óseos conservados es de 1,90 m que junto con los rasgos identificadores de cráneo y pelvis (la región glabellar amplia y sobresaliente y la escotadura ciática mayor cerrada) nos hacen pensar en un individuo de sexo masculino.

El enterramiento A 7 (ue 25, 26, 27) aparece cortado a la altura de la pelvis por la zanja de la cimentación contemporánea ue 23. Se corresponde con un individuo adulto en posición decúbito supino (lo documentado hasta la pelvis) con los brazos extendidos a lo largo del cuerpo, la cabeza de lado hacia el sur y con una orientación SO-NE. Se encontraba perfectamente encajado en el espacio interior de la fosa, al igual que el resto de las inhumaciones documentadas de esta fase. En esta zona del solar la superficie de

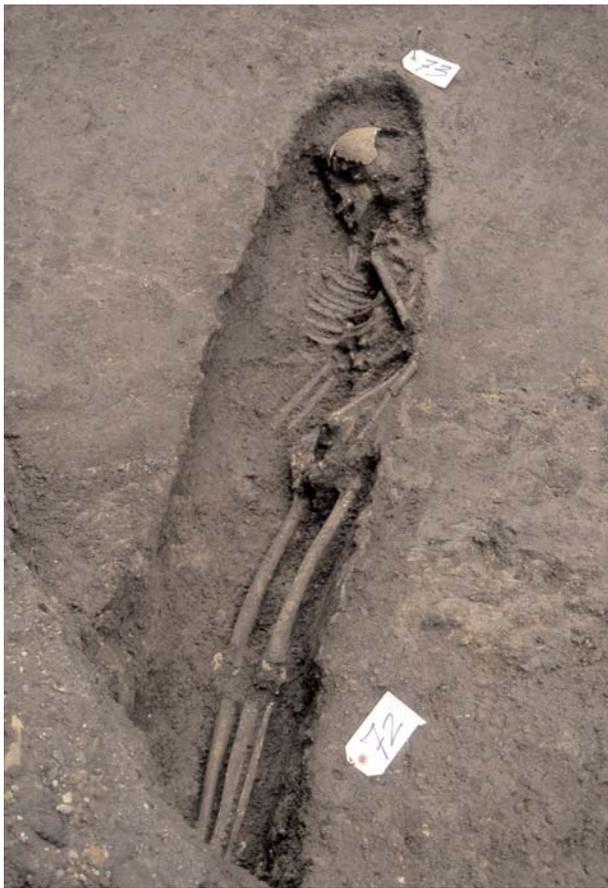
FIGURA 7

Detalle de la inhumación A 22

La A 22, situada más al sur, se corresponde con el enterramiento de un individuo de edad adulta en posición decúbito lateral derecho, con el brazo derecho colocado a lo largo del cuerpo y la mano izquierda sobre la pelvis; tenía una orientación SO (210°)- NE (fig. 7). La fosa donde estaba depositada esta inhumación perforaba un pavimento de *opus signinum* de cronología romana (ue 94), teniendo como fondo de la misma la roca natural.

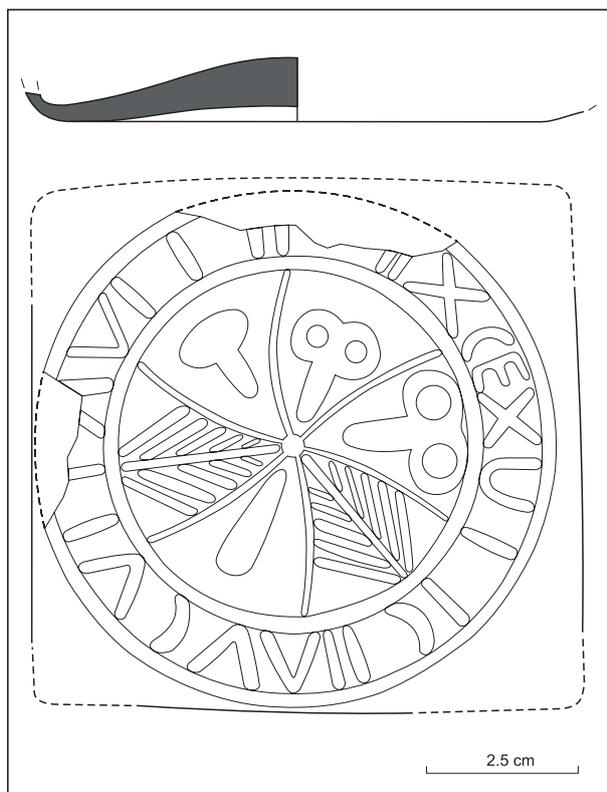
**FIGURA 8**

Fondo decorado de una botella de vidrio (12000.77.340), hallado en el último relleno de obliteración del edificio subterráneo

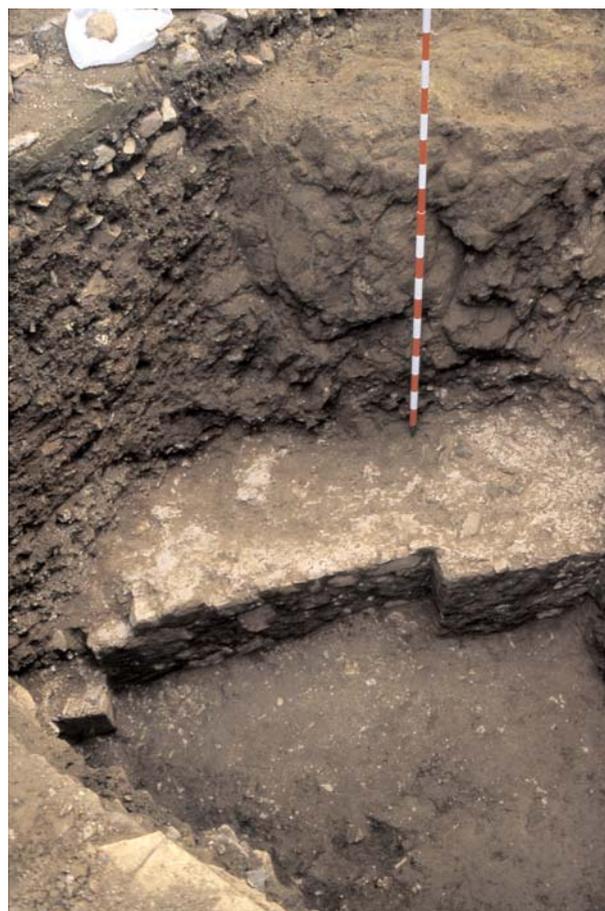
**FIGURA 9**

Detalle del muro ue 153 embutido en un profundo corte en la roca natural

Lo conservado de esta habitación excavada en la roca natural (A 40) se corresponde con los restos de un potente muro (ue 153) realizado con una fábrica de *opus incertum*, donde se observan dos salientes en sus extremos. El interior de este espacio se excavó muy parcialmente ya que no se pudo levantar el vertido de fragmentos de pinturas (ue 174) en toda su extensión; además los límites de este ámbito se perdían bajo las medianeras del inicio del solar. Un contexto de tierra

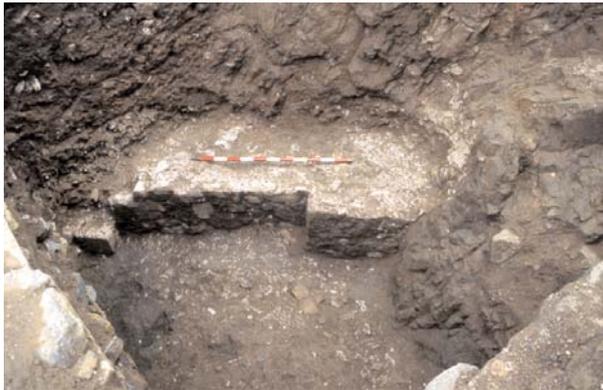
FIGURA 10

Vista del muro ue 153 y del contexto ue 174

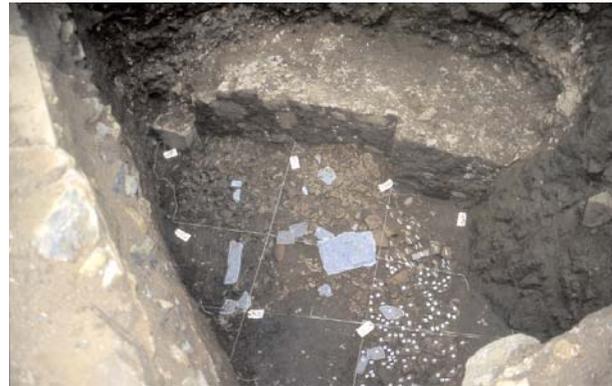
FIGURA 11

Detalle del método de recuperación de los fragmentos de pintura mural del contexto ue 174

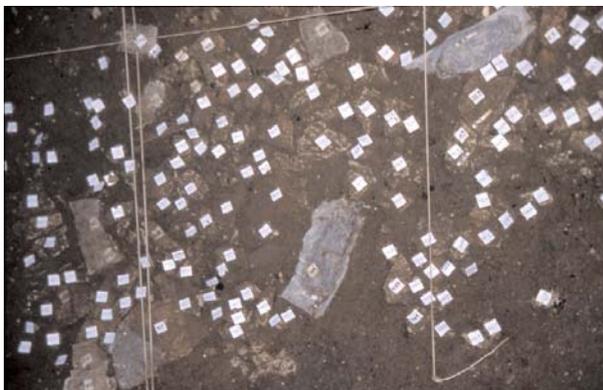
FIGURA 12

Sistema de recogida de datos del contexto ue 174. Detalle del cuadro A 2

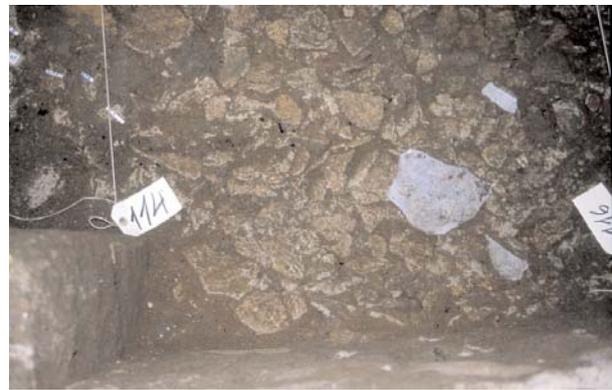
FIGURA 13

Detalle del cuadro B 1

decoración mural de 153, al que se adosaba, sino con un vertido de amortización de esta estructura subterránea o semi-subterránea compuesto por multitud de fragmentos con múltiples decoraciones, morteros y colores correspondientes a distintos paramentos (fig. 12 y 13). Cubría a la ue 179 que era el primer contexto de tierra que obliteraba este espacio y que cubría a la posible superficie de uso de este edificio (ue 180).

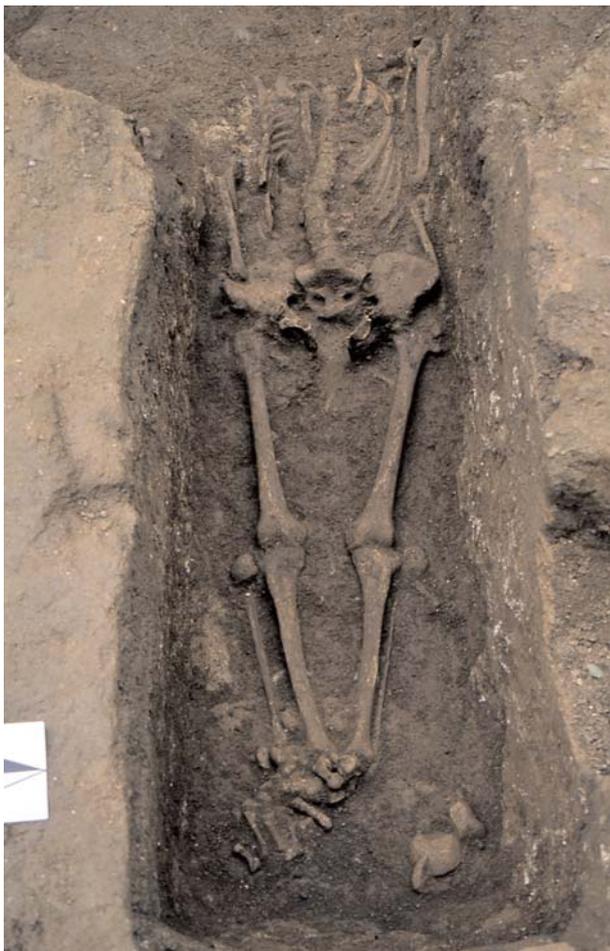
FIGURA 16

Detalle de la inhumación romana A 16 cortada en parte por la fosa ue 65

de ellas perforaban sus rellenos de amortización, hemos documentado una gran fosa (ue 65) de tendencia oblonga irregular, con unas dimensiones aproximadas de 2 m hasta el perfil occidental, bajo el que continuaba, y una anchura de 2,57 m. Tanto las paredes como la base no eran rectas sino irregulares y había cortado parte de una inhumación de época romana. Esta fosa apareció colmatada por una serie de estratos (ue 64, 78 y 82) en los que predominaban la tierra muy suelta, con carbones entremezclados y los vertidos de material constructivo. En estos rellenos de amortización aparecieron 7 monedas de bronce, siendo todas ellas acuñadas a mediados del s. IV d.C.

16) perteneciente a un individuo adulto, en posición decúbite supino con los brazos extendidos a lo largo del cuerpo y los pies juntos (fig. 16). La orientación era O (280°)- E (nos referimos primero a la orientación del cráneo aunque haya desaparecido por el corte ue 65). Los rasgos sexuales que hemos podido identificar en la pelvis nos permiten determinar al individuo como de sexo masculino: la apertura pélvica tiene forma de corazón, el foramen obturador es ovoide y la escotadura ciática es profunda y cerrada. Como depósito funerario ritual portaba una lucerna situada en la esquina NE del enterramiento, a la altura de los pies y colocada boca abajo. La tipología de la lucerna (Amaré IV-3D) permite fechar la inhumación en un momento indeterminado del s.III d.C (fig. 17). Este individuo estaba depositado en una fosa de planta rectangular, excavada unos 75 cm en la roca natural, con un ancho de 45 cm. Las paredes de la fosa, exceptuando la base que estaba directamente sobre la roca natural, estaban revestidas con un revoque, de unos 2 cm de espesor, realizado con tierra arcillosa entremezclada con fragmentos de material latericio y arena.

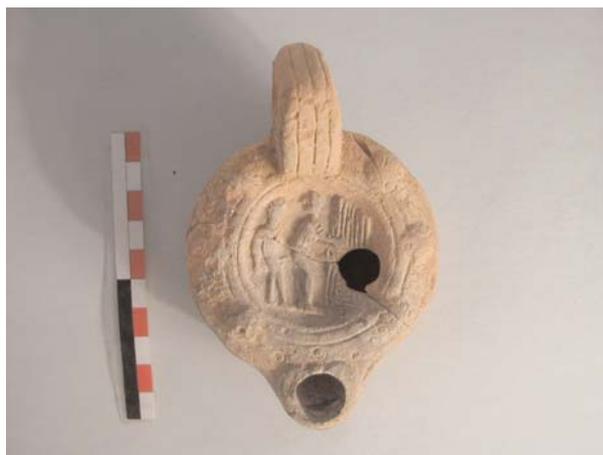
FIGURA 17

Lucerna del depósito funerario de la A 16 (12000- 86- 1), (Foto L. Hidalgo)

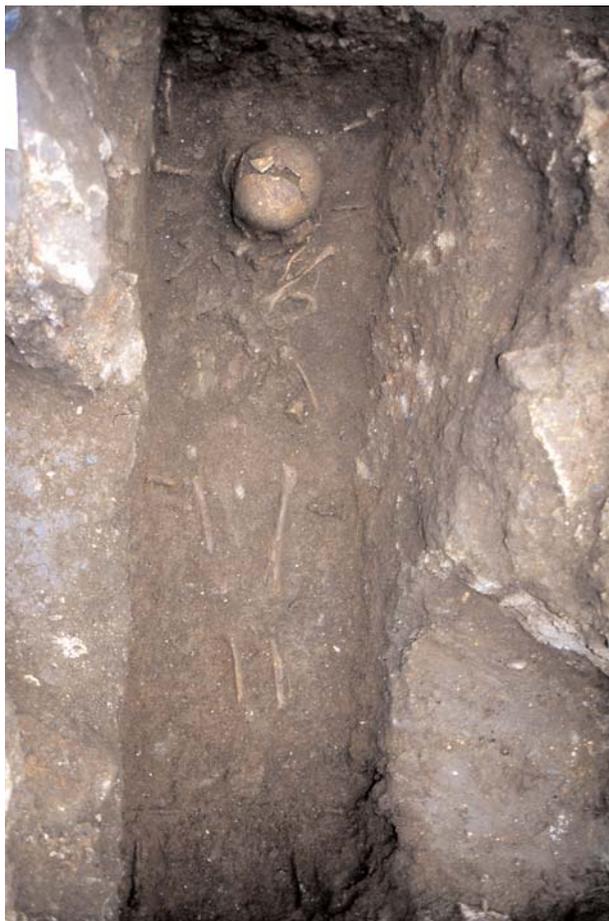
FIGURA 18
Detalle de la inhumación infantil A 36

Siguiendo hacia el sur, a una distancia de poco menos de 2 m, documentamos la A 36 correspondiente al enterramiento de un individuo infantil en posición decúbite supino con los huesos muy deteriorados y algunos desplazados de su posición anatómica (fig. 18). La orientación del esqueleto era O (285°)- E y no

portaba ningún elemento de ajuar o depósito ritual. Pudimos documentar la presencia de 12 clavos de hierro situados dos en las cuatro esquinas interiores de la fosa y dos en cada lado en la parte central, conformando las medidas del ataúd de madera (34 cm de ancho por 1,26 m de longitud). El ataúd estaba depositado en una fosa excavada en la roca natural, más estrecha en la parte del fondo que al inicio de la misma con lo que en sección aparece un escalón en los lados largos de la fosa.

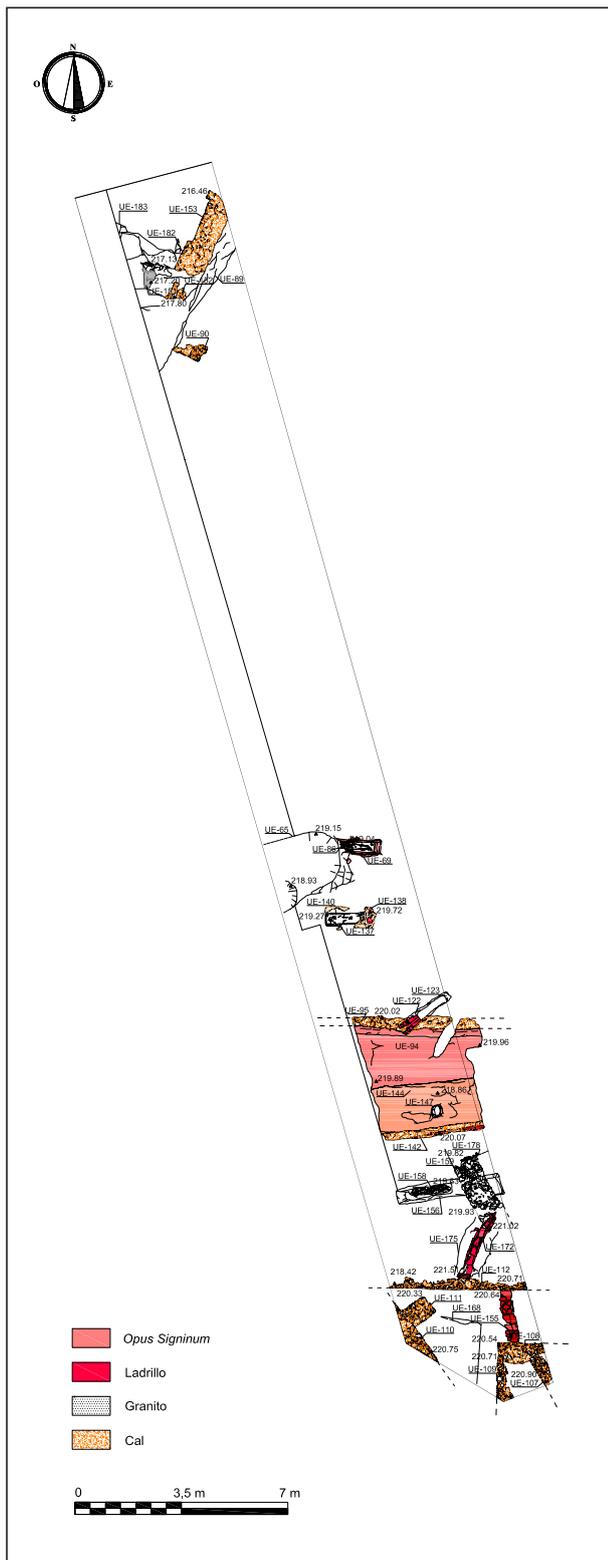
FIGURA 19

Planta de los restos pertenecientes a época tardoantigua y romana documentados en el solar

En la zona sur del solar, la parte más elevada, aparecen los restos, muy parcialmente documentados durante nuestra intervención ya que las estructuras continúan bajo las medianeras que delimitan los lados sur, oeste y este de la excavación, de un importante edificio con diferentes fases cronológicas documentadas y distintos elementos asociados. Estos restos hay ponerlos en relación con el complejo edificio conservado en la calle Reyes Huertas (fig. 19).

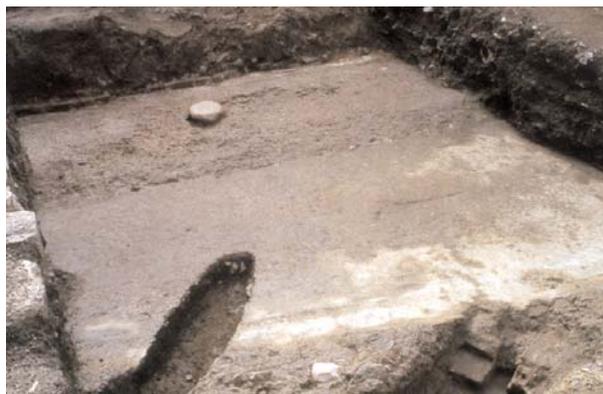
FIGURA 20

Vista de la estructura hidráulica conformada por las A 23 y A 37

piscina por el lado sur. Del muro ue 142, con una orientación O (270°)- E, sólo se conservaban dos hiladas realizadas con ladrillos trabados con cal a las que se iba adosando el cuarto de bocel del pavimento ue 144. Esta superficie de *signinum* aparecía muy deteriorada, un tanto convexa, y su anchura era de 1,40 m. Como hemos mencionado en párrafos anteriores, esta piscina fue reformada y ampliada en su lado norte por la A 23, compuesta por un pavimento de *opus signinum* (ue 94), mucho mejor conservado que el 144, al que cubría lateralmente. La ue 94 tenía una cierta inclinación hacia el canalillo de desagüe ue 122, realizado, tanto las paredes como la base, con ladrillos trabados con cal y embutido en una fosa excavada en la roca natural (ue 123) con una orientación SO (245°)- NE. El canal fue robado en su mayor parte y amortizado posteriormente por el contexto de tierra ue 87. Como cierre por el lado sur de esta estructura documentamos el muro ue 95 que difiere del 142 en su orientación, O (280°)- E, relacionado con el pavimento ue 94 y con el canalillo de desagüe ue 122 por lo que se corresponde también al segundo momento cronológico de la piscina.

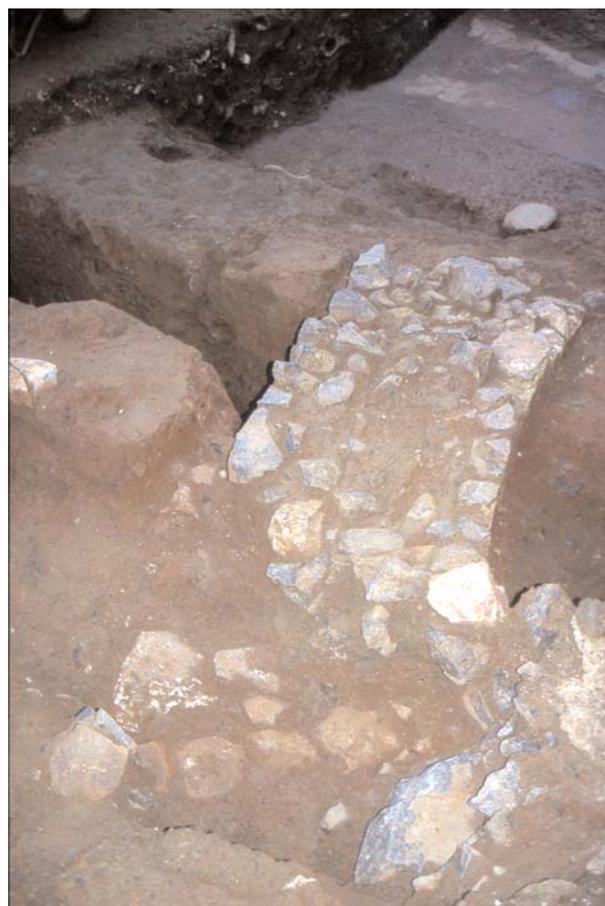
FIGURA 22

Detalle de la A 39 y de la zanja de la conducción A 38 sobre la que se apoya

Cortando a la zanja de la conducción y a su relleno se documentó la A 39 compuesta por una cimentación (ue 159) realizada con piedras heteronométricas trabadas con tierra anaranjada arcillosa y fragmentos de roca picada, de 73 cm de anchura y 1,93 m de longitud conservada (fig. 22). No la podemos relacionar con ninguna de las estructuras aparecidas en el solar ya que tiene una orientación NO (330°)- SE divergente a todo lo excavado en el mismo y una relación de anterioridad con elementos contemporáneos. En la cara oriental del muro aparece una especie de revoque de cal que parece conservar las improntas de tabloncillos de madera, tal vez restos del encofrado del muro. La zanja de cimentación de esta estructura (ue 160) sólo se documentaba en su lado oeste y en ella no apareció material arqueológico alguno. En el extremo noreste del muro hemos diferenciado la unidad 178 ya que sobresalen una serie de piedras de la cara interior del muro ue 159 formando un ángulo

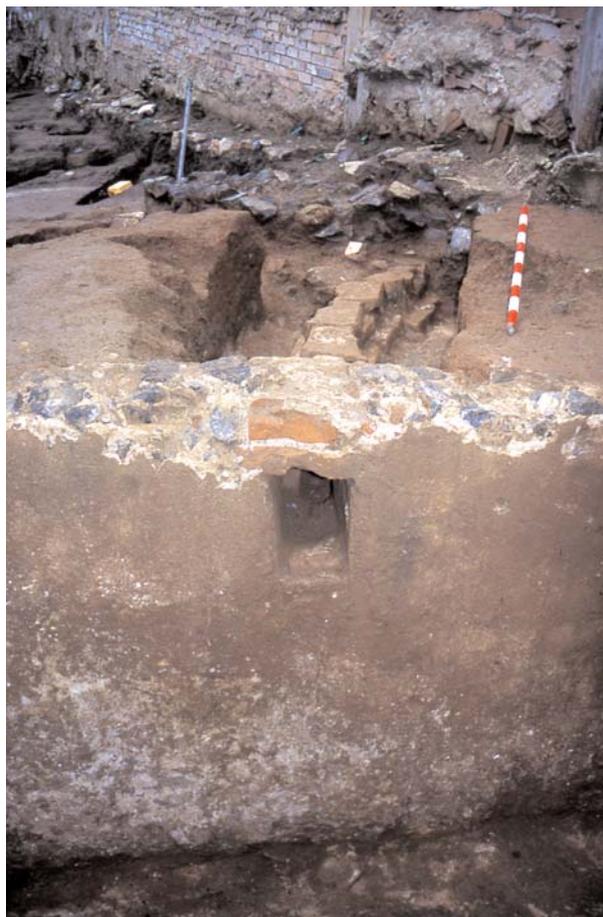
FIGURA 23

Detalle de la embocadura (ue 164) del canal de desagüe (ue 172) en el muro ue 112

complejo edificio (ue 112) está situada en la zona más al sur del solar, discurriendo con una orientación O (280°)- E y continuando bajo las medianeras E y O de la parcela, por lo que sólo hemos podido documentar una longitud de 4,60 m. Este muro está realizado con *opus caementicium*, encofrado en su cara norte (paramento no visible) en la arcilla y la roca natural y conservando el paramento sur las improntas o huellas de los tabloneros de madera que sirvieron para sostener el vertido del núcleo murario. Los tabloneros estaban dispuestos en vertical con una anchura regular de 30 cm y también hemos documentado clavos de hierro empotrados en la argamasa que podrían corresponderse a la sujeción de este encofrado lignario. La anchura del muro es ciertamente irregular siendo de 23 cm en el extremo este y de 37 cm tanto en su parte central como en el límite oeste del mismo. En la parte central de lo que hemos documentado, casi a ras con la superficie de arrasamiento conservada, aparece el vano de un canal de desagüe (ue 164) realizado en fase con el muro ue 112. De planta rectangular (29 cm de altura por 19 cm de ancho) presenta una particularidad en su fábrica: en los dos lados cortos aparecen ladrillos trabados con argamasa embutidos en la fábrica del muro. En las paredes laterales, en cambio, se observan las mismas huellas de encofrado que en el resto del muro. Esta embocadura en el muro conecta, en su cara norte, con el canal de desagüe ue 172, realizado con ladrillos trabados con argamasa de cal (fig. 23). La longitud total documentada es de 2,40 m, continuando bajo la medianera del lado este, con la pendiente hacia ese lado ya que tiene una orientación SO (205°)- NE. Este canal estaba colocado en una fosa de 90 cm de anchura excavada en la roca natural (ue 175) y rellena por un contexto compuesto de arcilla y roca picada (ue 173) en el que no apareció material arqueológico alguno.

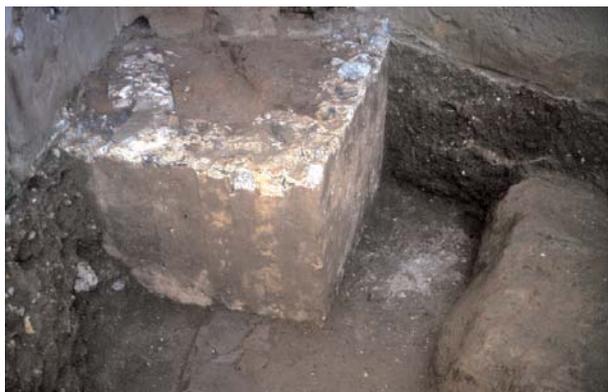
FIGURA 24

Detalle de esquina conformada por los muros 108 y 109 y el muro ue 107

Los muros 108 y 109 conformaban la esquina de una estructura que continuaba bajo el ángulo suroeste del solar (fig. 24). Ambos muros, que traban perfectamente entre ellos, estaban realizados con la misma técnica edilicia que el muro de cierre ue 112. Estaban encofrados, una cara en la roca natural y la otra cara se sostendría, durante el vertido y secado del *caementicium*, con tabloneros de madera, quedando las improntas de las planchas dispuestas en vertical con un

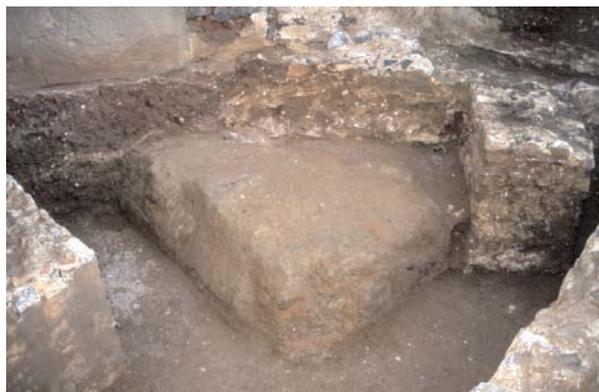
FIGURA 25

Vista de la A 29 perteneciente a la segunda fase constructiva del recinto de la calle Reyes Huertas

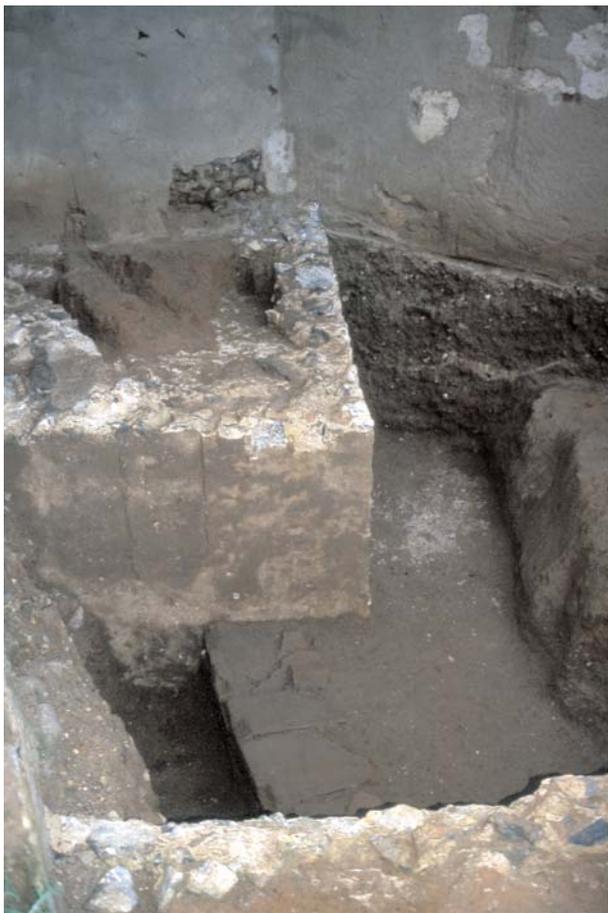
FIGURA 26

Detalle de la solución de continuidad ue 169 y del posible escalón ue 155

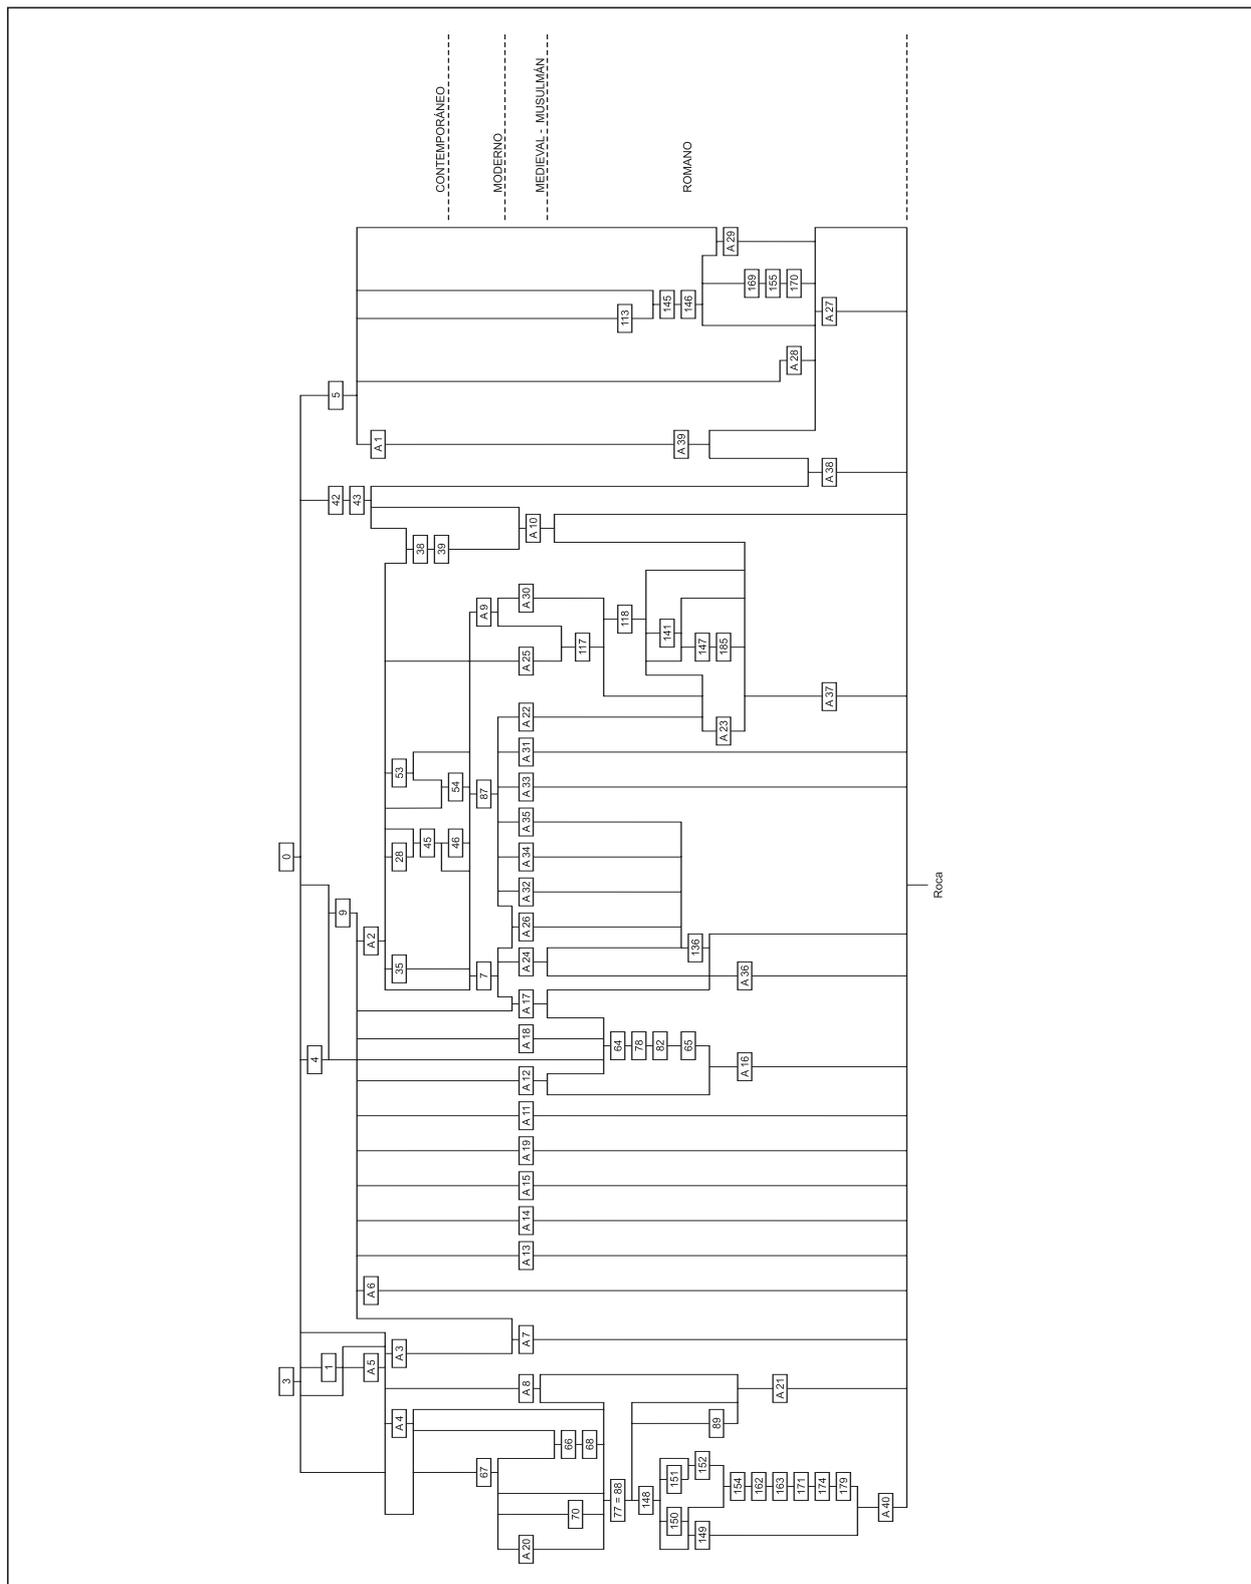
FIGURA 27
Diagrama de unidades y actividades

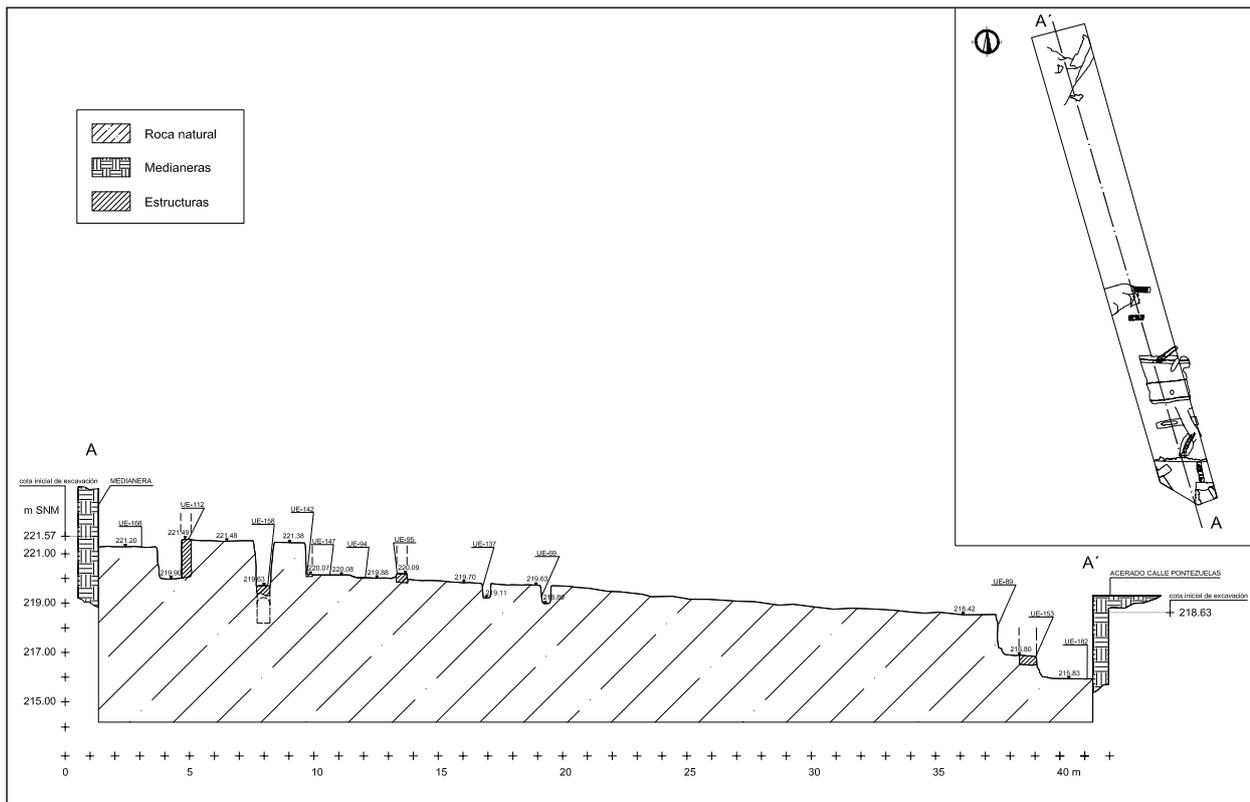
FIGURA 28

Sección longitudinal del solar en época romana
