Excavación de un solar situado extramuros en la antigua *Augusta Emerita*, junto al edificio romano de la actual calle Reyes Huertas

Intervención arqueológica realizada en la calle Pontezuelas nº 44 (Mérida)

FICHA TÉCNICA

Nº Intervención: 12000.

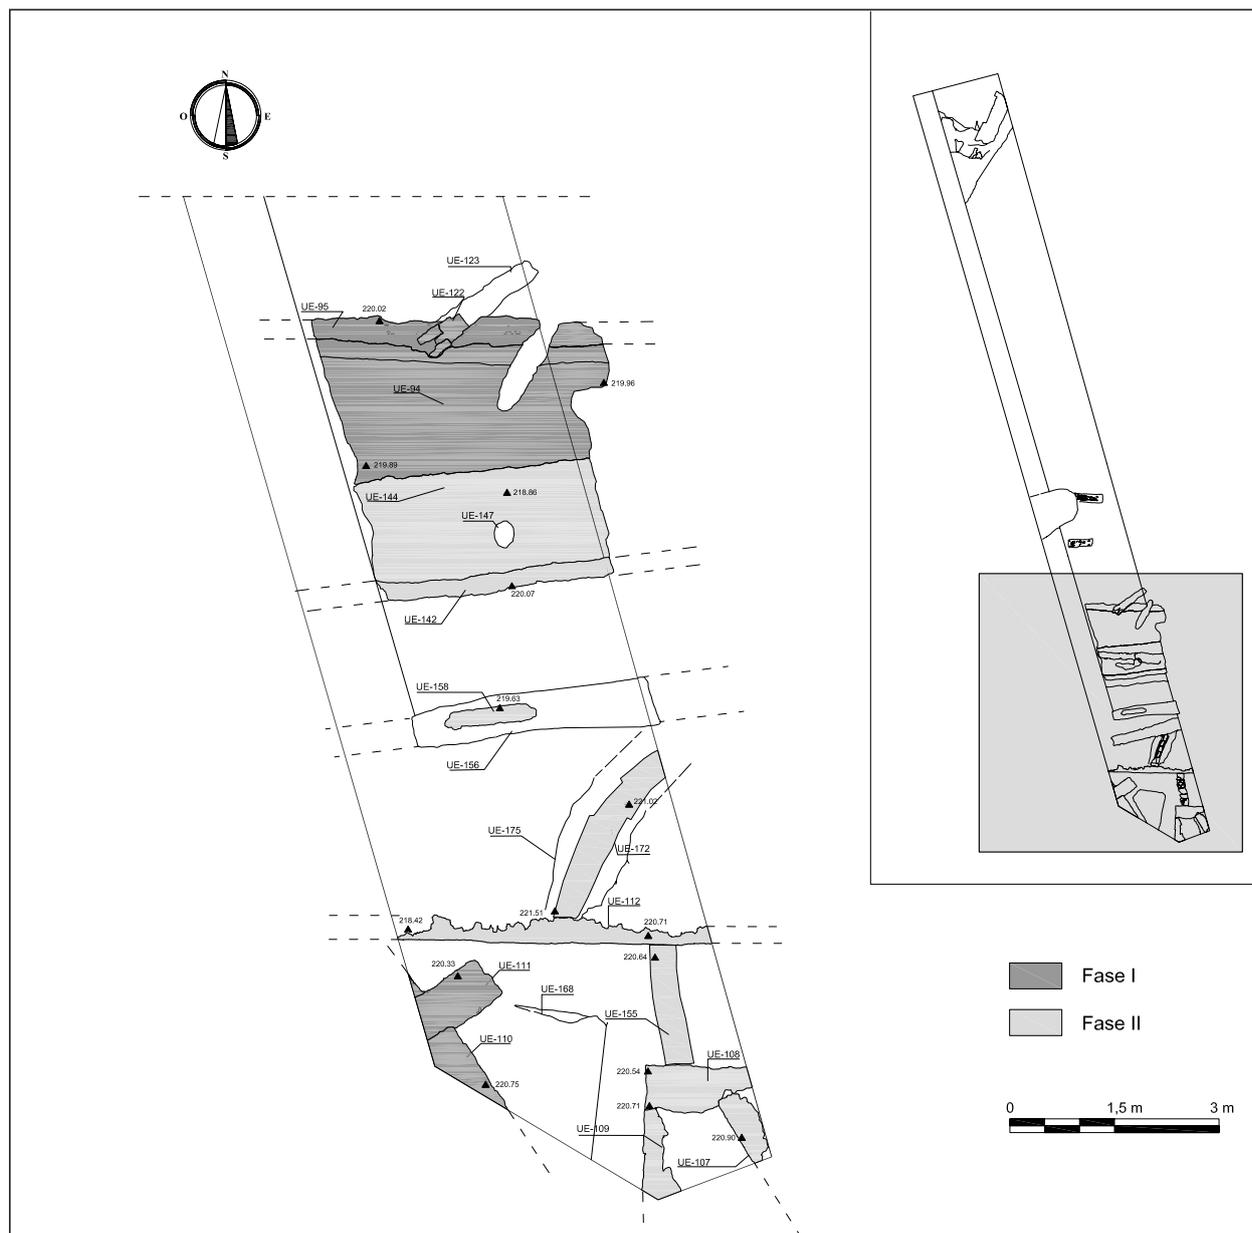
FIGURA 29

Fases I y II de las actividades constructivas relacionadas con los edificios conservados en la calle Reyes Huertas

Sobre la segunda fase edilicia, realizada con mampostería y, como se observa en los restos de la calle Reyes Huertas que conservan alzados, con hiladas de ladrillos nivelando las tongadas, no se ha podido ajustar la cronología de construcción. Tan sólo confirmar la relación de posterioridad con los elementos constructivos realizados en un primer momento y también la reforma espacial de los mismos. La existencia de contrafuertes en el muro nos indicaría el límite espacial del recinto en este momento de uso.
