Evolución del trazado viario romano extramuros junto a la puerta norte

Intervención arqueológica realizada en la calle Augusto, nº 4 (Mérida)

FICHA TÉCNICA

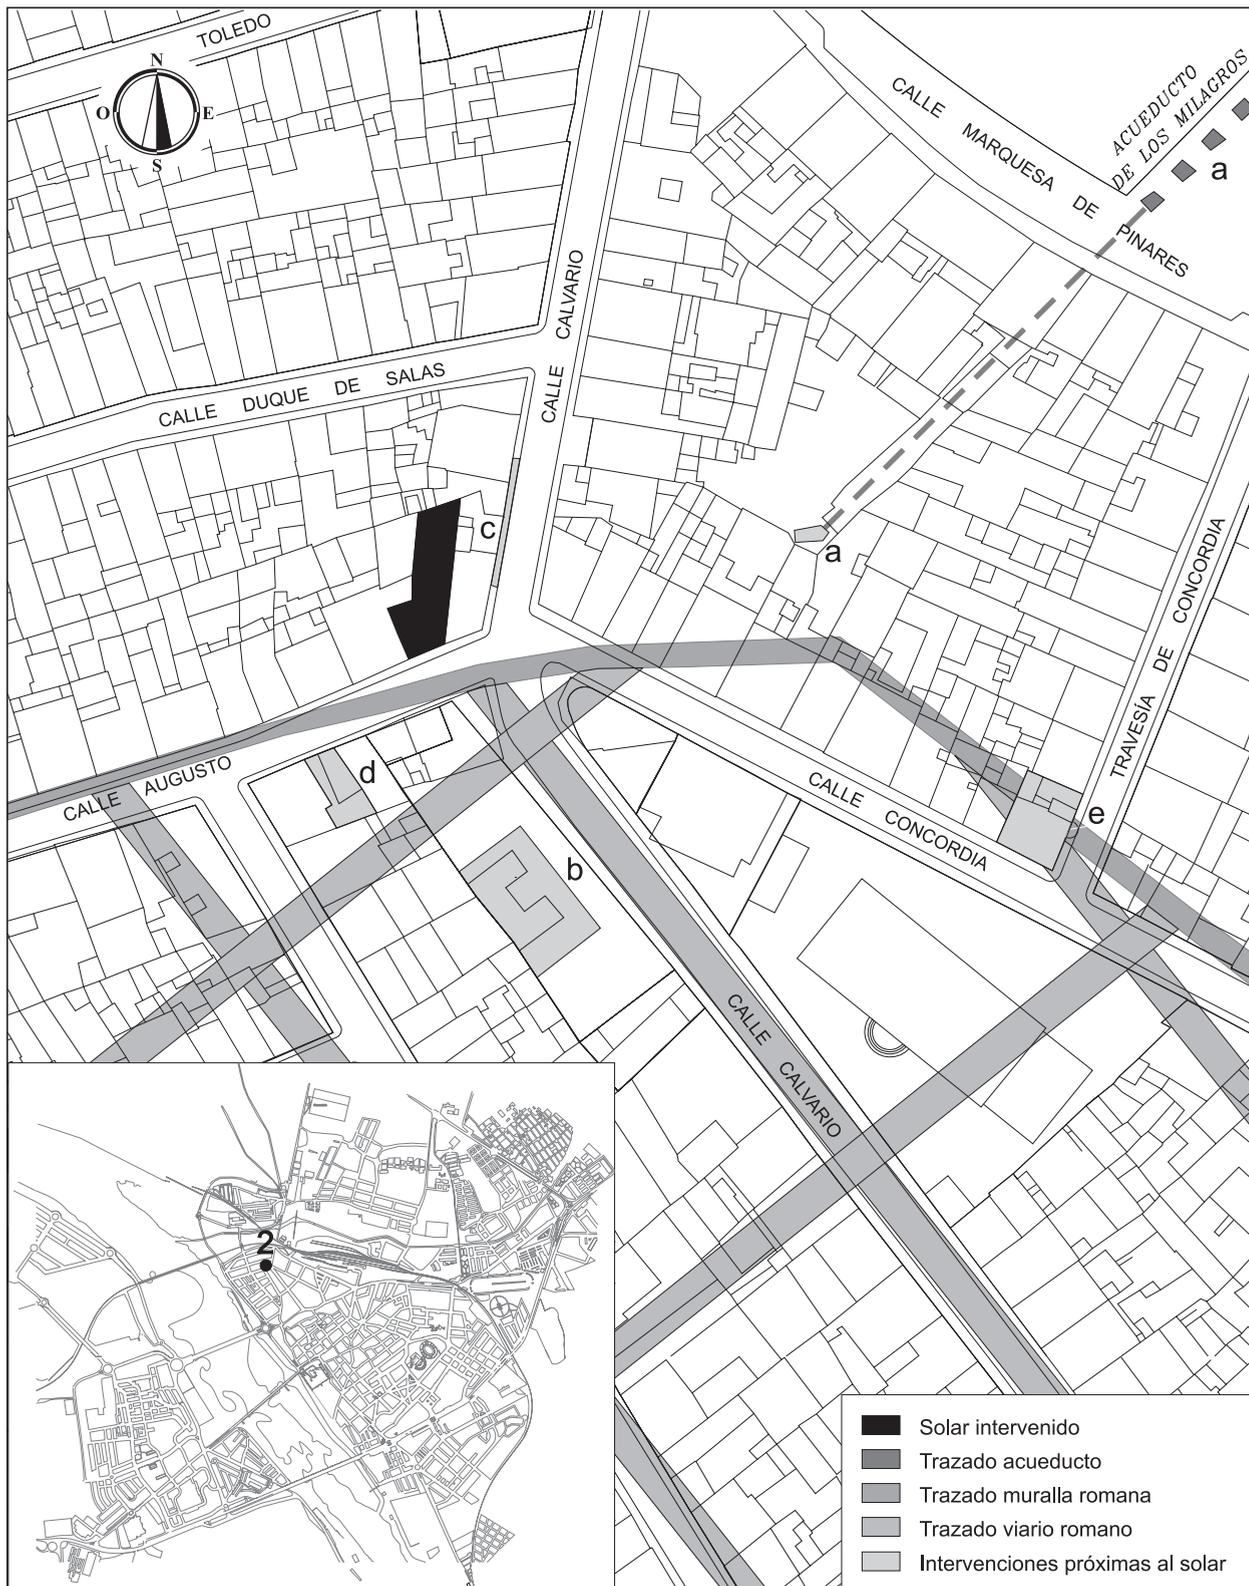
FIGURA 1

Plano de situación y contextualización.

El solar está situado en la zona norte de la ciudad, fuera del recinto urbano de época romana (fig. 1). Tiene unas dimensiones de 175,44 m² y forma trapezoidal irregular.

Los restos arqueológicos que *a priori* había que tener en cuenta para la contextualización de este solar en el plano arqueológico de la ciudad son la proximidad del trazado del acueducto denominado “Los Milagros” y del “*Castellum Aquae*” (fig. 1 a y b) - fuente monumental del Cerro del Calvario - (Barrientos 1998). Así mismo está situado flanqueando la calzada de acceso a la ciudad desde el norte (fig 1 c), en su margen occidental (Sánchez Barrero 1998, 282) y muy próximo también a unos restos que se interpretaron como parte de la muralla romana (Sánchez Sánchez 1997, 130-131), hallándose al norte de éstos y por tanto extramuros (fig 1 d). Más recientemente fue documentado un tramo de muralla en un solar de la calle Concordia (Palma 2004), (fig. 1 e).

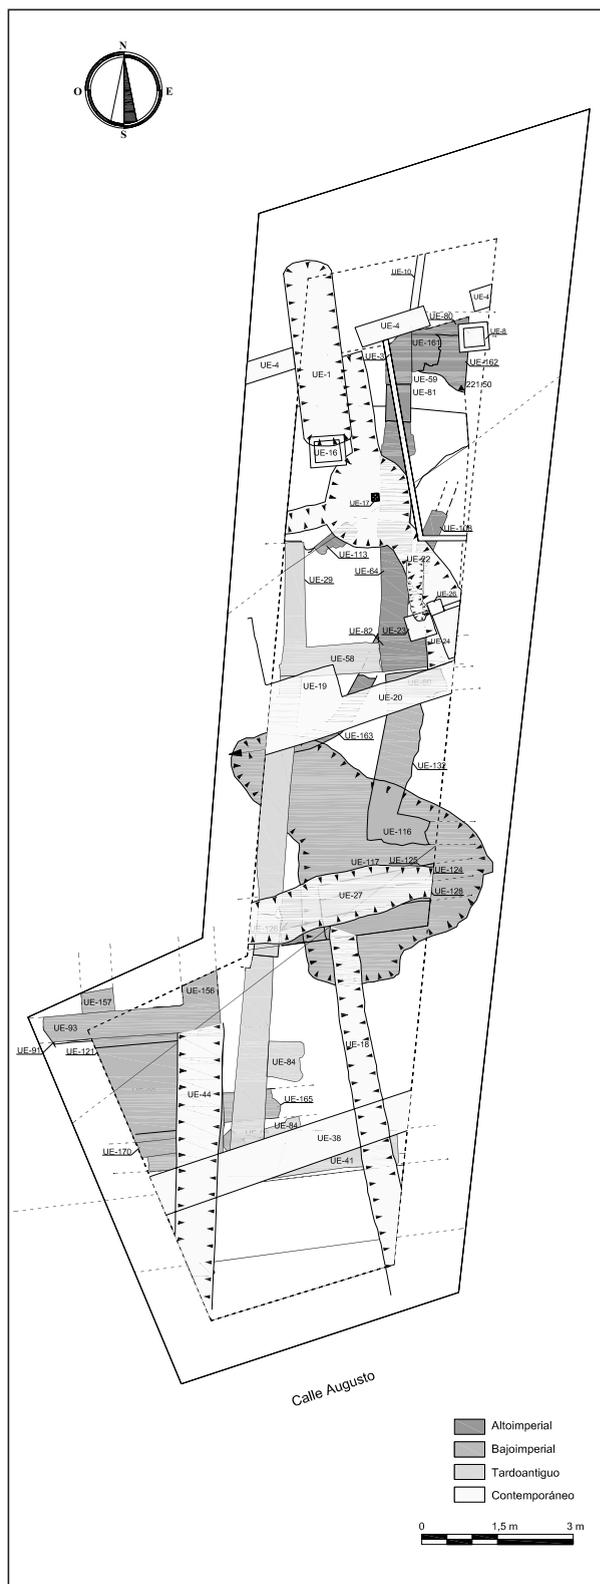
FIGURA 2

Plano diacrónico de los restos hallados en la intervención

Los resultados de la intervención han sido recogidos en 170 unidades estratigráficas, algunas de las cuales se agrupan en 16 actividades (fig. 2).

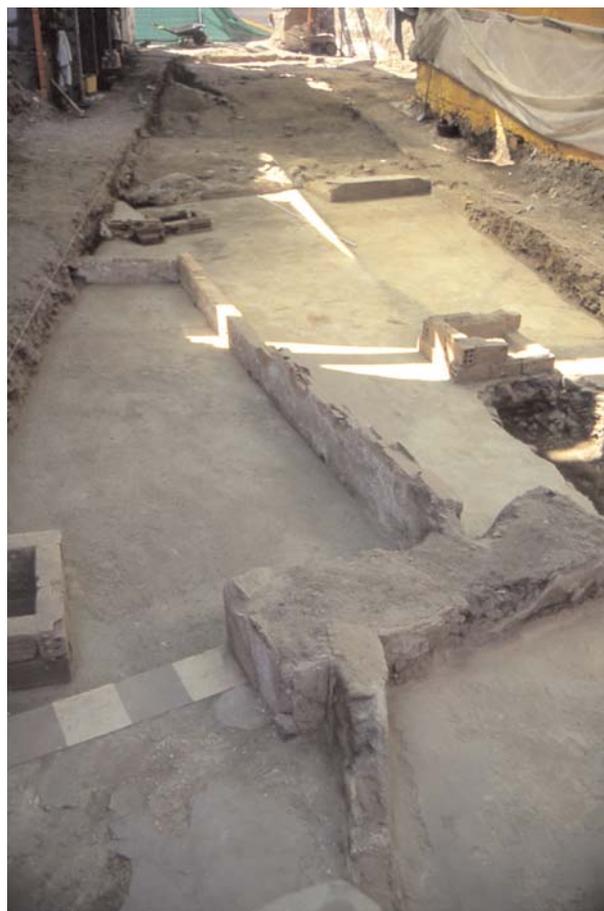
FIGURA 3

Restos de la fase de época contemporánea

Los primeros restos documentados corresponden a las estructuras integradas en la A 14. Se trata de una vivienda de época contemporánea que habría tenido los pavimentos escalonados de sur a norte, por lo que en las naves más cercanas a la calle Augusto, donde habría estado la vivienda en sí, sólo quedaban restos de tres cimentaciones paralelas. Al fondo, en la zona norte, se habían conservado dos pequeñas habitaciones con pavimento de cemento y un gran espacio delantero que habría sido el patio de la casa, solado con cantos de río. Sobre esta fase en la zona del patio se documentó una reforma, A 15, en la que se dividió el patio en dos con tabiques estrechos de ladrillo. Por último se detectó una última reforma, A 16, en la que se elevaron los suelos de la zona norte al mismo nivel que el resto de la vivienda. En la zona sur se abrió posteriormente una zanja para introducir el saneamiento conectado con la red municipal, ue 18, con tubería de cemento (fig. 3).

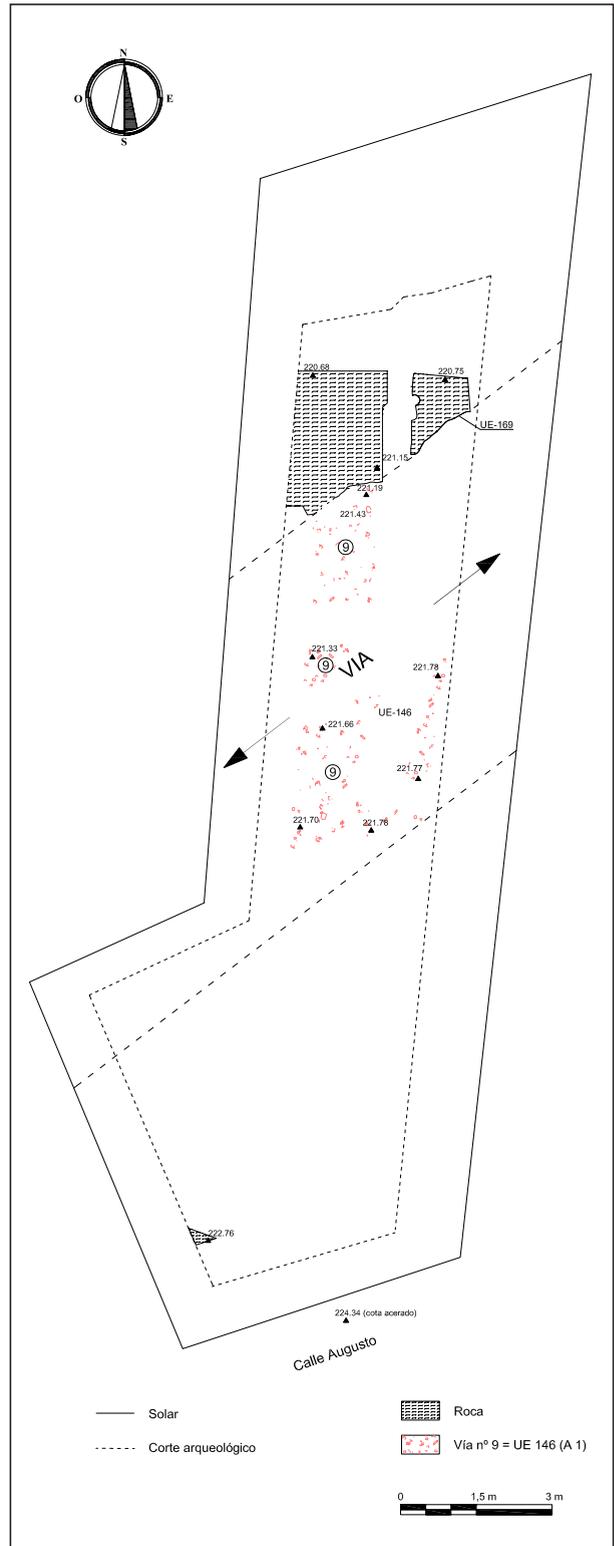
FIGURA 4

Zonas donde se excavó hasta el estrato geológico y restos de la vía más antigua documentada en el solar (nº 9)

Como hemos referido anteriormente la roca natural presenta un fuerte buzamiento hacia el norte, es decir desde el Cerro del Calvario hacia el valle del Albarregas. Durante la excavación del solar sólo llegamos al estrato geológico en una pequeña esquina al sur del mismo y en la zona norte del corte (con una diferencia de 2 m de altura en una longitud de unos 17 m), (fig. 4).

El primer signo de actividad arqueológica se halla precisamente en la zona norte (A 1), representado por un ligero corte a la roca, con orientación SE-NO, ue 169, que intentó anular levemente dicha pendiente natural. Tras la realización de ese corte se colocó una capa de pequeños cantos de río y tierra muy compactada, ue 146, en una superficie de aproximadamente 6,50 m de anchura, con la anteriormente citada orientación, y que se pierde bajo los perfiles oeste y este. La superficie de este estrato conserva aún, sin embargo, bastante pendiente con caída hacia el norte, con una diferencia de cota de sur a norte de 50 cm; también presenta una suave caída hacia el oeste. A esta vía, integrada por las unidades de A 1, la hemos denominado vía nº 9, (fig. 4, 7 y 23).

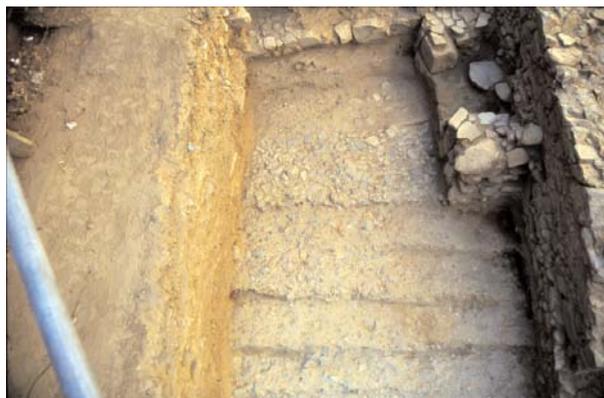
FIGURA 6

Detalle de la superposición de las vías nº 8 a nº 5

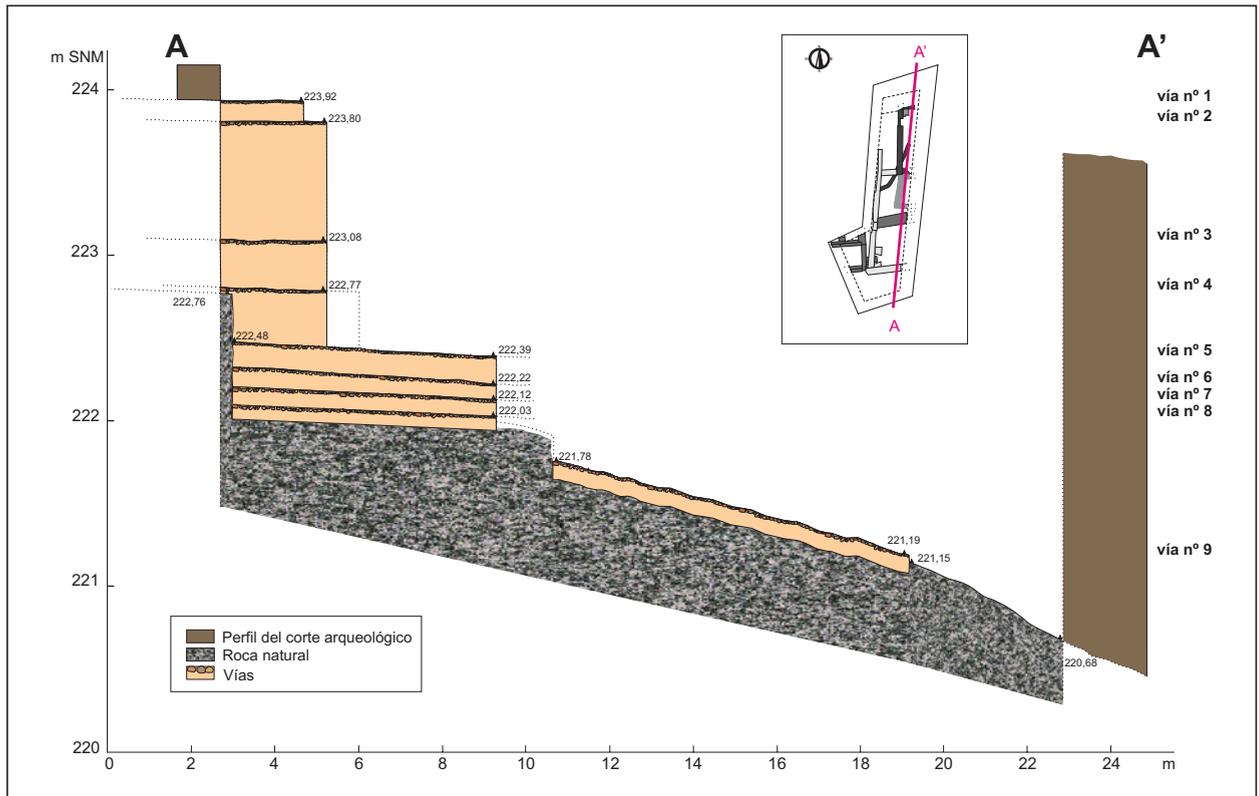
FIGURA 7

Sección de las vías detectadas en el solar donde se aprecia la superposición y sucesiva elevación de las mismas y su desplazamiento progresivo de norte a sur

más escasa, fragmentos de latericio y de argamasa todo ello muy compactado con tierra grisácea. Seguidamente se le superponía una capita de tierra grisácea compacta y arenosa de 6 cm de grosor, ue 142. Sobre ella una nueva superficie de piedras, ue 141 (vía nº 6), en este caso de cantos de río de tamaño mayor que la nº 8 y fragmentos de latericio, con materiales de fines del s. I e inicios del II d. C. Estaba cubierta por una nueva capita de tierra, ue 140, de tono amarillento, arenosa y compacta, con restos de gravilla y piedras menudas. A continuación la última superficie detectada en esta zona, A 4 (vía nº 5), compuesta por cantos de río muy apelmazados de tamaño medio (ue 118). Esta vía se detectó también en la zona sur del solar, hallando en ese punto su límite meridional embutido en un corte vertical practicado en la roca (ue 168). Por el extremo norte también quedaban restos de su límite, aunque algo confuso, debido a un corte más reciente como veremos, dando una anchura total para esta superficie de 5,70 m (fig. 7).

posibles desperfectos mediante la aportación de capas de tierra, de irregular grosor (fig. 7).

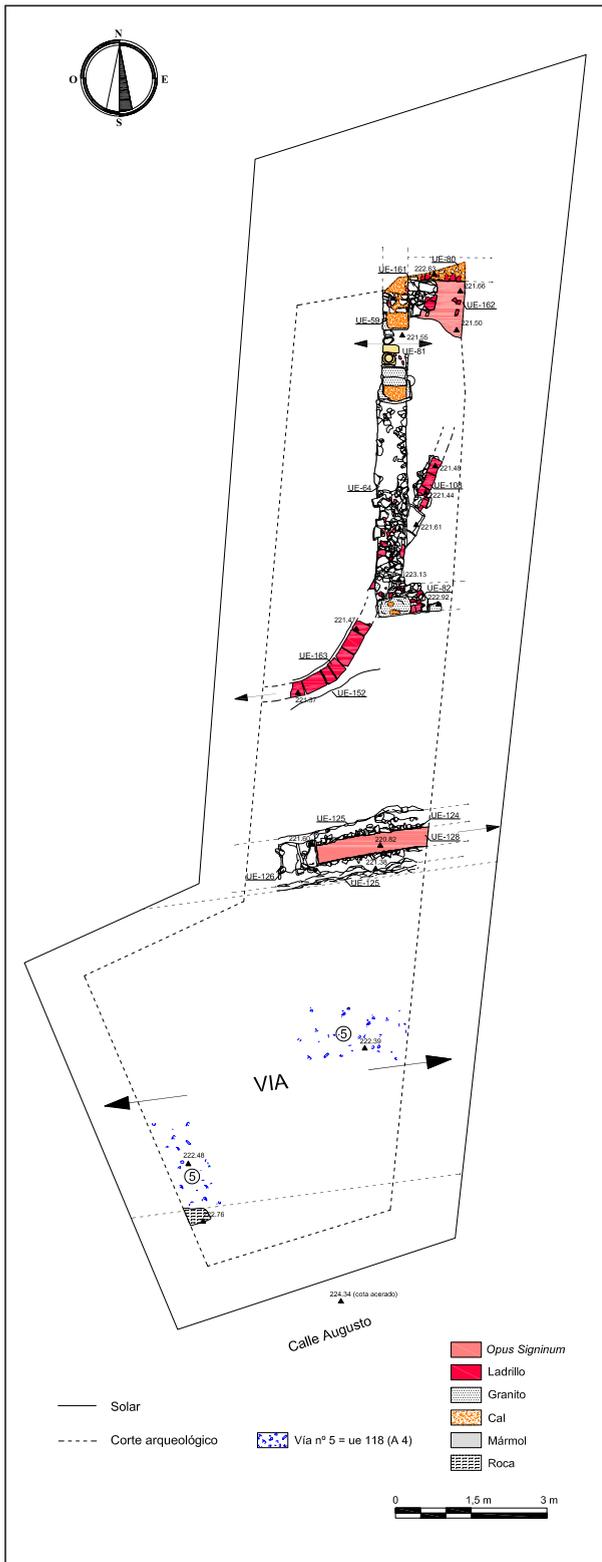
FIGURA 8

Planta de situación de los restos del canal de evacuación A 5

Entre estas vías y la situada al norte se detectó, seccionándolas, la A 5 (fig. 8). Está compuesta por un corte (ue 125) que claramente se encontró a partir del estrato ue 140 en forma de U, perforando a su vez 1,25 m de la roca natural, en planta sigue un trazado paralelo a las vías. Embutido en esta fosa salieron dos muros paralelos adosados al corte de la roca y careados en los lados afrontados de 31 a 35 cm de anchura y 59 cm de altura, que dejaban un hueco interior de 42 cm. La fábrica de estos muros era de piedras y abundante argamasa (ue 124). En el hueco del fondo y forrando la superficie libre de la roca había una lechada horizontal de argamasa y fragmentos gruesos de latericio de 2,5 cm de grosor (ue 128), una especie de mortero de *opus signinum* de muy mala calidad, que tenía una suave pendiente, en el tramo visto, con caída hacia el este (5 cm en una distancia de 3 m). En la parte superior de los muros laterales apoyaba una serie de grandes piedras más o menos planas (ue 126) encajadas hasta el corte de la

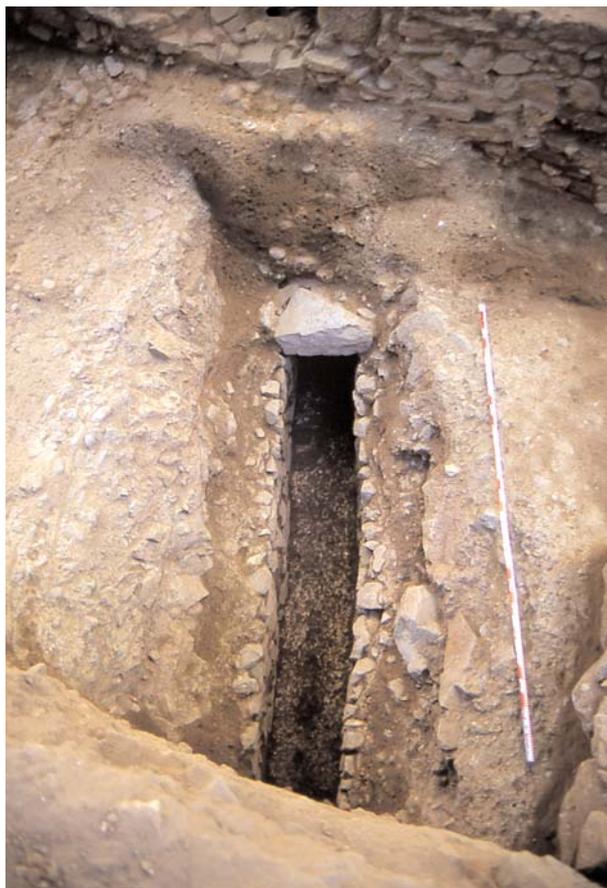
FIGURA 9
Detalle del canal A 5. Al fondo superposición posible de la vía n° 5

roca con roca picada (ue 127). El hueco interior de la estructura era de 42 por 59 cm y apareció colmatado, hasta 27 cm por debajo de la cubierta, por tierra limosa y “limpia”, ue 123. Sobre la cubierta pétrea se añadió un relleno de tierra sin cascotes, ue 148, que colmataban el corte hasta anularlo a la misma cota que la ue 140. La relación existente entre A 5 y A 4 no queda clara porque sobre ue 148 hay una serie de cantitos de río a la misma cota que la superficie ue 118 y que podría ser la continuación de dicha vía sobre el extremo del canal, pero entre ambos hay unos 20 cm sin piedras, que podrían de igual modo indicar que el límite de la vía no se superpone al canal, sino que éste la cortara de forma similar que a las anteriores (que a las nº 6, 7 y 8), (fig. 9).

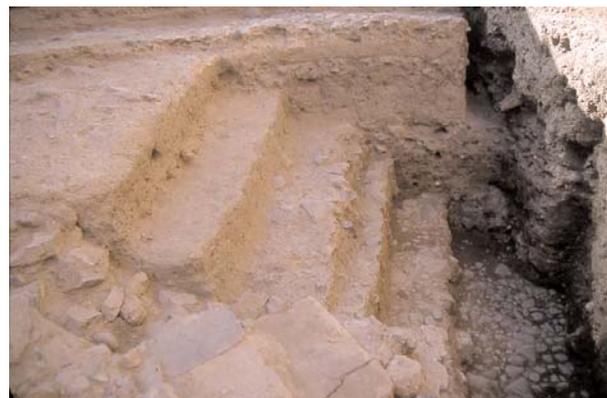
FIGURA 10
Detalle de la superposición de las vías n° 5 a n° 1 en la zona sur del solar

En esa zona sur de nuevo realizamos un corte escalonado a la secuencia de las vías para tener datos de todas ellas (fig. 10). Excavamos hasta la cota de la A 4 (vía nº 5), de la que, como comentamos anteriormente, se detectó el límite sur en este punto. Sobre ella descubrimos un estrato, ue 164 = ue 139, de tierra grisácea y arenosa con un grosor variable de 10 a 25 cm de sur a norte con pendiente contraria al terreno natural. A continuación descansaba sobre ese paquete de tierra una nueva superficie viaria, ue 160 (vía nº 4), en la que el desplazamiento hacia el sur pudo detectarse porque cubría al corte en roca en el que A 4 iba embudido y porque no aparecía en la sección del corte más reciente existente al norte (ue 119, que describiremos más adelante). Ue 160 está compuesto por piedra menuda muy compacta, sobre todo en la zona sur, mientras hacia el norte tenía más tierra y cascotes muy machacados de latericio y menos cantidad de piedrecillas. Realmente no pudimos ver el límite norte porque había estructuras posteriores superpuestas. Sobre esta vía hay una serie de estratos de tierra, cascotes menudos y capas de cenizas con un grosor total de 40 cm (ue 138, ue 159, ue 158, ue 136, ue 135 y ue 155) que se van superponiendo sucesivamente.

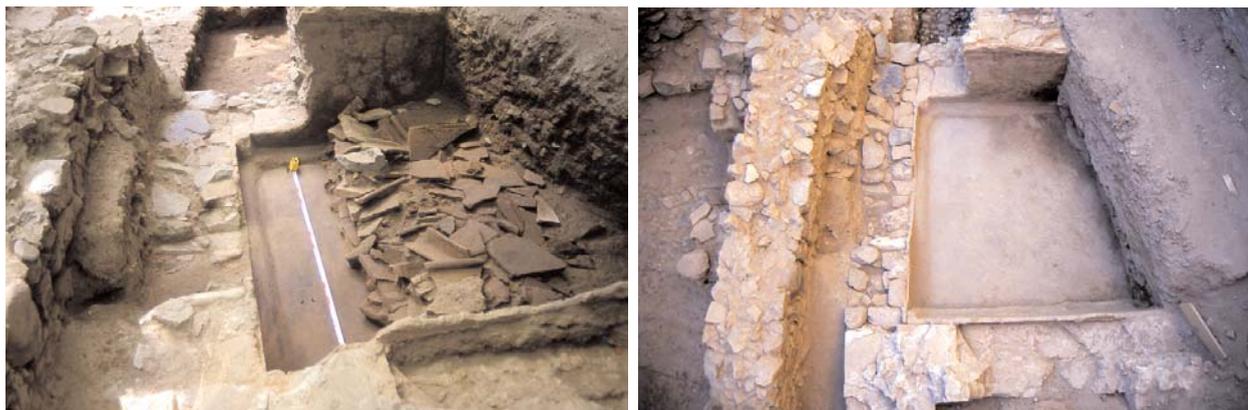
FIGURA 13

Detalle de la estructura bajoimperial A 10 durante y después de su excavación

Cortando a la vía n° 3 se detectó A 10 (fig. 12), que se trata de una reforma de A 9. Se añade ahora un muro que cierra uno de los espacios por el este (ue 92) unido a otro perpendicular a él muy parcialmente conservado (ue 165). Se trata de muros construidos con materiales reutilizados (pedras con huellas de uso en calzadas, fragmentos de mármol, trozos de *opus signinum* y de ladrillos, etc) y tierra. Aprovechando parte de los muros de A 9 se añadió un revoco de *opus signinum* en dos lados y en el hueco del fondo, ue 90 (adosado a ue 92, de A 10, y a ue 170, de A 9), al que posteriormente se añadió otro panel, ue 121 en el tercer paramento (que se apoya en el revoco ue 90, de A 10, y, a la vez, se adosa al muro ue 91, de A 9); el cuarto no lo vemos porque se halla bajo las medianeras no excavadas). Por tanto ue 90 y ue 121 cerrarían una estructura hidráulica impermeabilizada con sus correspondientes cuartos de bocel en las esquinas. También es probable que ue 98 sea parte de dicha estructura (aunque la relación se ha perdido, afectada por zanjas contemporáneas); se trata de los restos de una estructura de ladrillo y argamasa de 38 cm de anchura, situada en diagonal a la esquina de la estructura hidráulica formada por ue 170 y ue 92 y que podrían ser los restos de una rampa-rebosadero que vertiese hacia la vía (fig. 12 y 13).

Esta estructura hidráulica apareció colmatada por un nivel de tégulas e ímbrices directamente caído sobre el fondo (ue 95), (fig. 13), finalizándose la colmatación con niveles de tierra (ue 102-103, ue 94). El tipo de material que relleno la estructura parece indicar que se trató de una amortización intencionada.

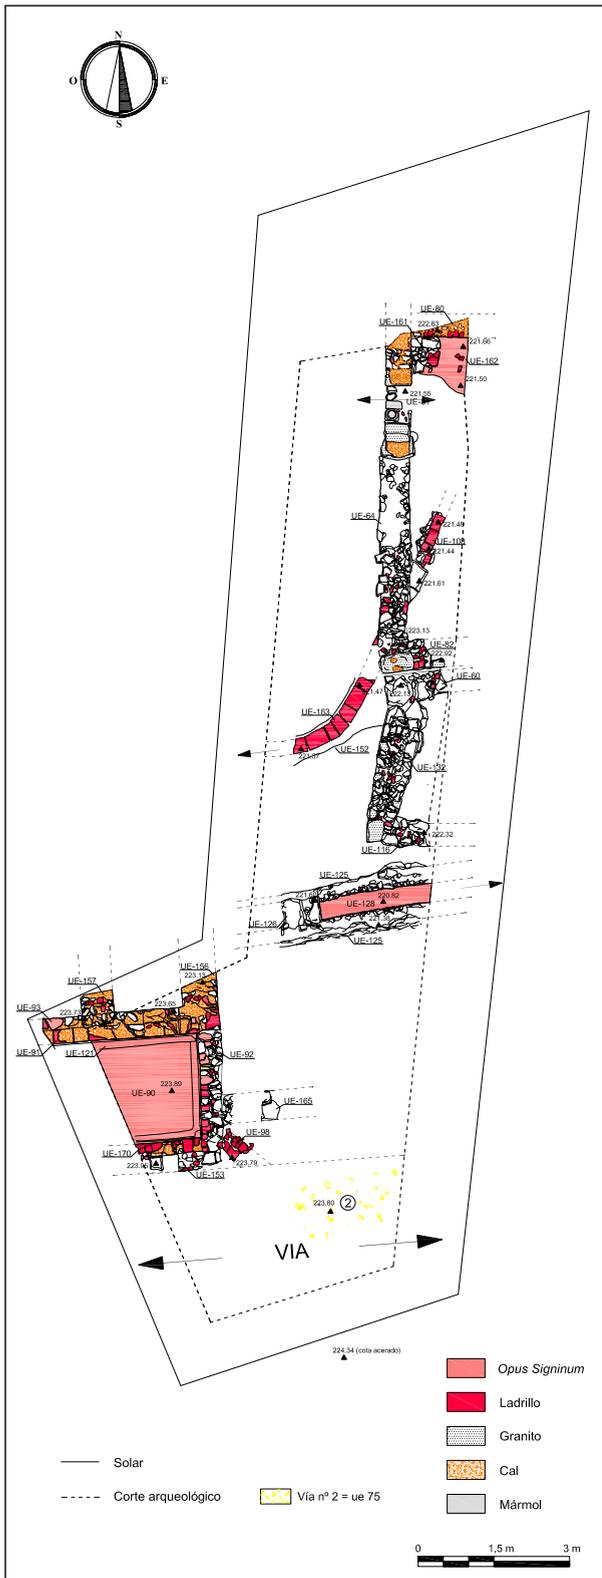
FIGURA 14

Trazado de la vía bajoimperial nº 2 y estructuras de la A 7

En la zona central del solar se documentó, sobre el estrato ue 134 que cubría a la vía n° 9, parte de una habitación adosada a la A 3. Se trata de la A 7 (fig. 14)

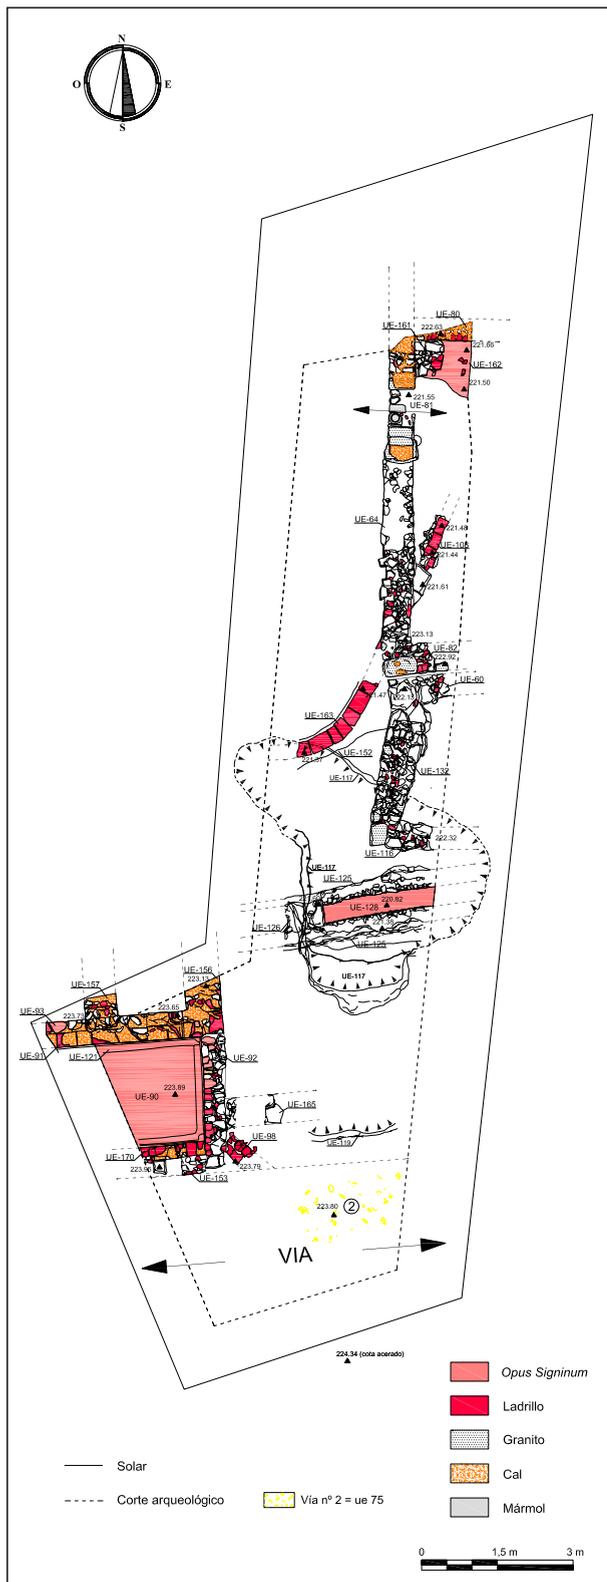
FIGURA 15
Gran fosa de robo bajoimperial.

Cortando parte de esta habitación A 7, al canal de drenaje (A 5) y a las vías n° 9 a n° 5 se documentó una gran fosa, ue 117 (fig. 15), que excavamos sólo en parte (el resto sigue bajo las medianeras este y oeste). Estaba colmatada por los rellenos superpuestos ue 122, 120, 114 y 110 compuestos por tierra no compactada, con restos de cenizas y materiales cerámicos bajoimperiales. Hacia el sur, cortando a los niveles entre vías ue 136, 137, 138 y 139 quedaba un lado de otra cesura, ue 119, que iba definiendo una curva y que incluso podría tratarse del mismo corte ue 117. Estaba relleno por una acumulación de piedras, ue 147.

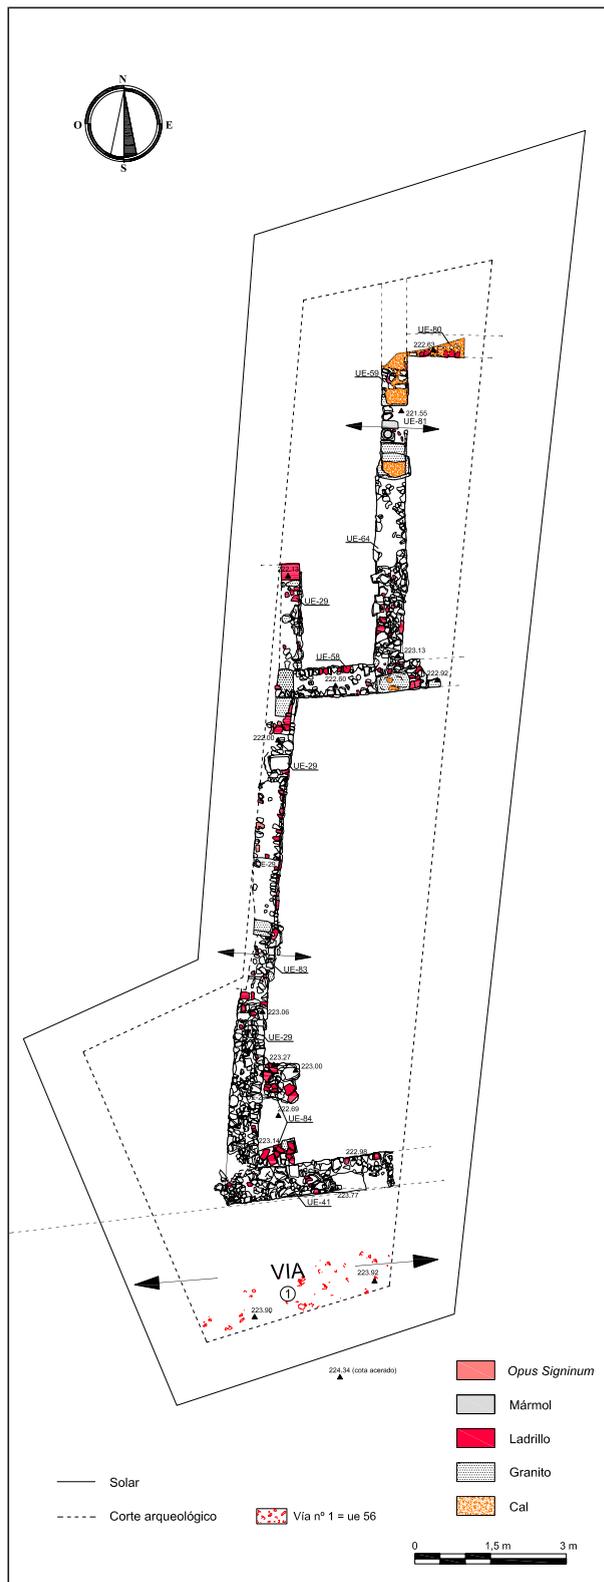
FIGURA 16
Restos de A 8 y vía nº 1, fechados en torno al siglo V d. C.

Sobre esa superficie más o menos nivelada se construyó la A 8 (fig. 16), momento en el que se levantan los muros ue 29, 41 y 58 y se reutilizan los de la A 3 más el ue 80. Se añaden ahora unas superficies de tierra en cada uno de los espacios: ue 85-89, ue 100 y ue 101, y una pequeña estructura en la esquina formada por ue 41 y ue 29: ue 84. Los muros son de piedra careada al exterior, de mayor tamaño más cerca de la base y más menuda según se va ganando altura, el relleno interior es de piedra más menuda y cascajos (trozos de ladrillos sobre todo); en esquinas y vanos se remata indistintamente con fragmentos de mayor tamaño de sillares de granito o con una sucesión de ladrillos completos o fragmentados. En todos los paramentos está ausente la argamasa. A partir de una altura, que ronda los 60 u 80 cm, los alzados eran de tapias, aunque en las caras externas se siguieron colocando hileras de pequeñas piedras o fragmentos menudos de latericios. Las anchuras oscilan entre los 60/62 cm del muro ue 29, formado por tres tongadas en altura; 66 cm el ue 41 y 62 cm el ue 58. La mayor anchura del ue 41 se debe a que contiene el “aterrazamiento” de la vía nº 1 respecto a los suelos de esta fase, que están 1,25 m más bajos. En la zona central de la gran habitación el suelo aparecía hundido, coincidiendo con la zona del canal de drenaje (fig. 17).

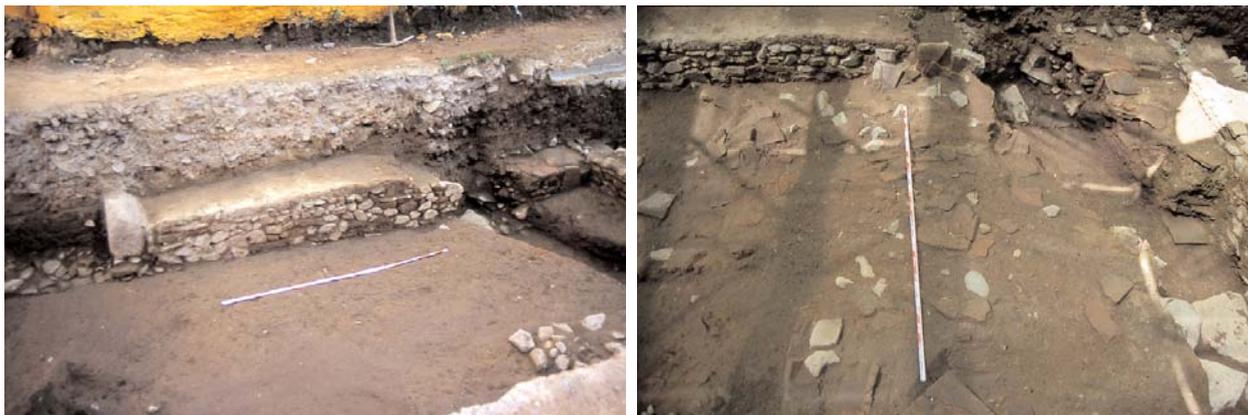
FIGURA 17

Detalle de pavimentos y estructuras de A 8 y de sus niveles de destrucción

al ambiente meridional los hallazgos de material latericio estaban mucho más dispersos por la superficie y casi no aparecieron tejas (fig. 17). Este dato, junto a la gran dimensión de la habitación, parece hacer más factible la posibilidad de que se tratase de un espacio sin cubierta. El nivel de destrucción había cedido también en la zona donde el suelo se había hundido, por lo que es probable que éste venciera con posterioridad al abandono. Los materiales cerámicos hallados en estos contextos parecen, *grosso modo*, llevarnos a fases tardías (s. V d. C.), (fig. 18a y 18b).

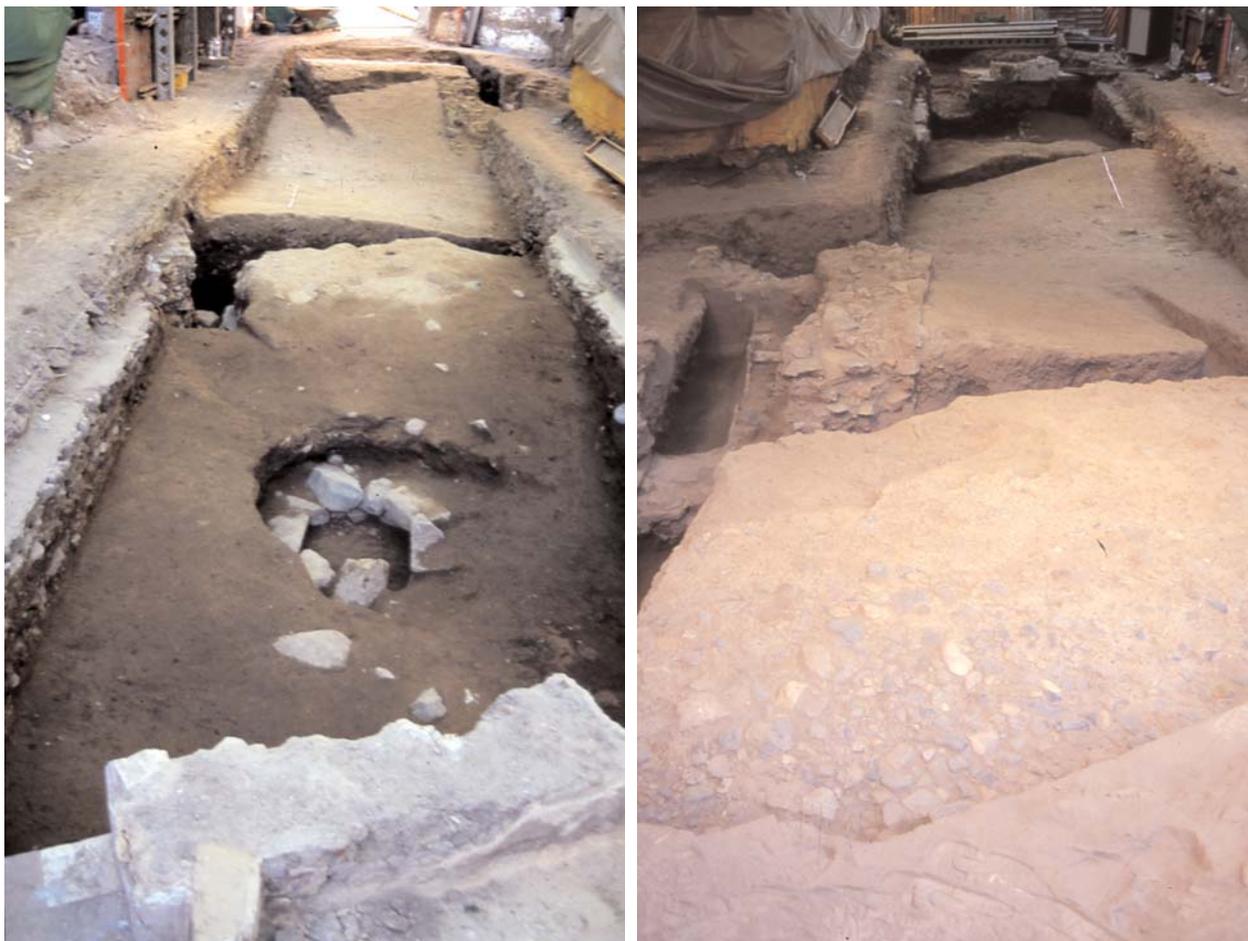
FIGURA 19

Vistas generales del espacio excavado desde el norte y desde el sur; en una de ellas puede verse en primer término la vía nº 1, y en ambas la superficie de amortización definitiva de todas las estructuras (ue 97 y ue 50)

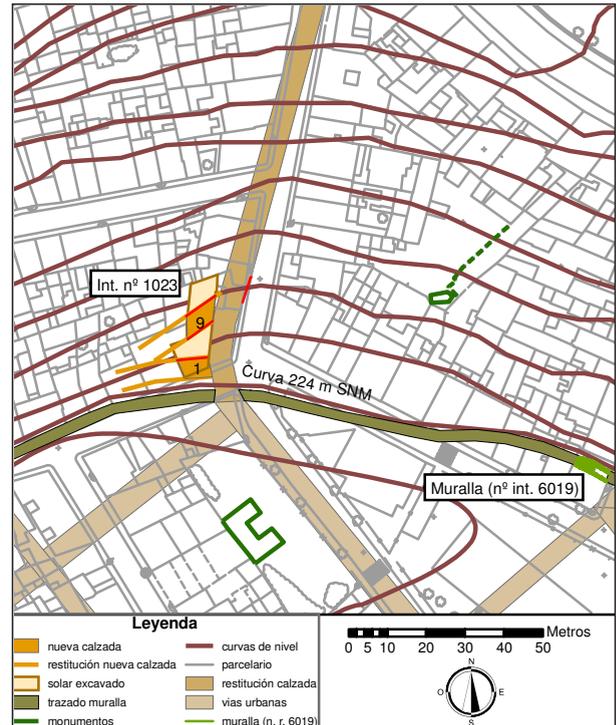
FIGURA 22

Plano de inserción de los restos documentados en la zona con detalle del trazado hipotético de la muralla, las curvas de nivel y el posible trazado de la “calzada de la plata”.

Sólo hemos podido conocer la anchura de dos de las superficies. La vía nº 9, la más antigua, tenía una anchura de 6,50 m y la vía nº 5, de 5,70 m; del resto no se conservaban sus extremos. Respecto a la orientación sólo conocemos exactamente la de la nº 9 (SO-NE: 65°), porque el tramo de los límites vistos de la nº 5 es muy pequeño para determinar con exactitud la orientación (aproximadamente NO-SE: 110°), aunque parece detectarse un leve giro al oeste, aproximándose a la perpendicularidad con respecto a la “calzada de la plata” (fig. 22).

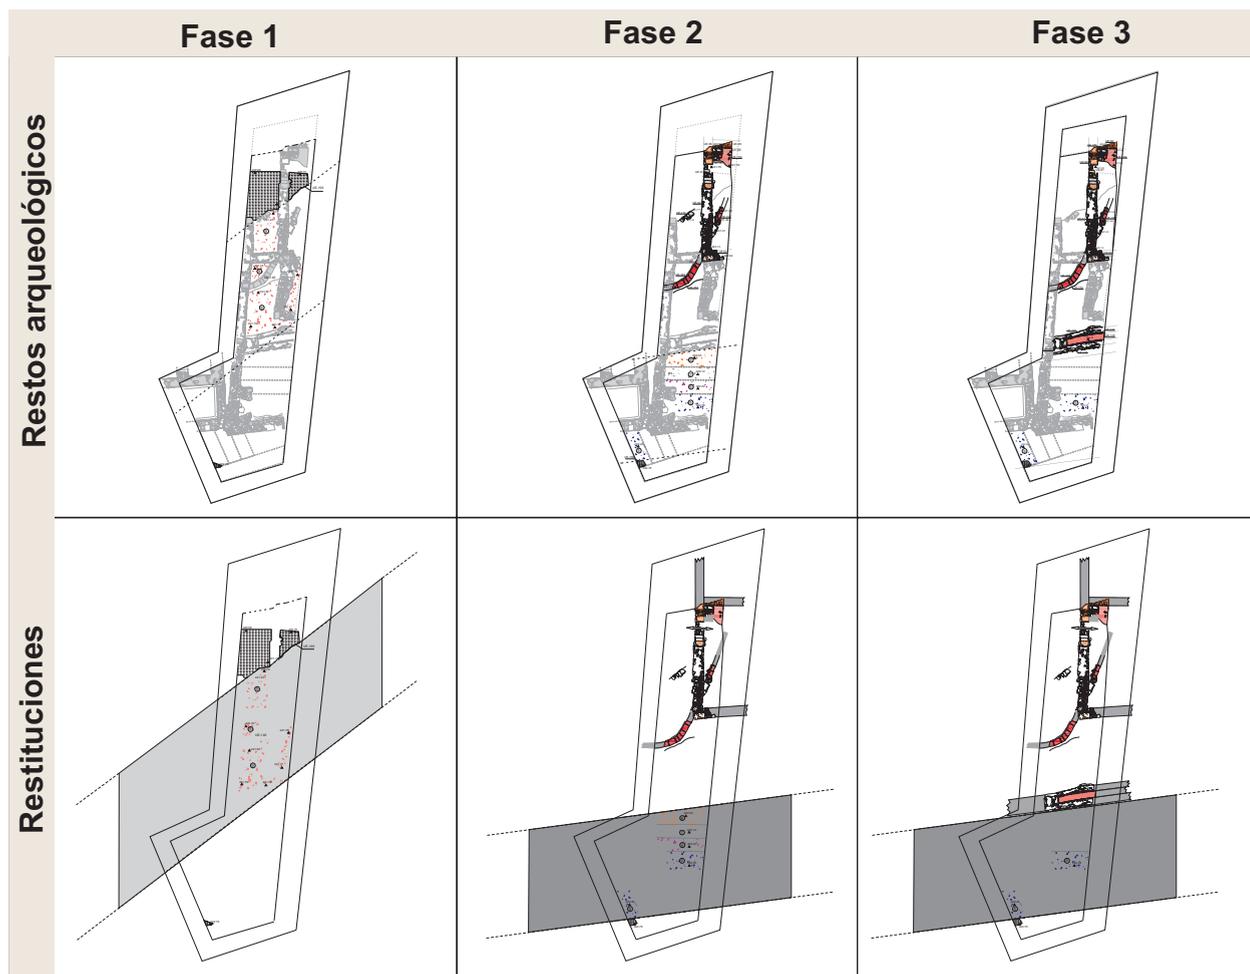
FIGURA 23

Síntesis de la evolución de los restos de época altoimperial

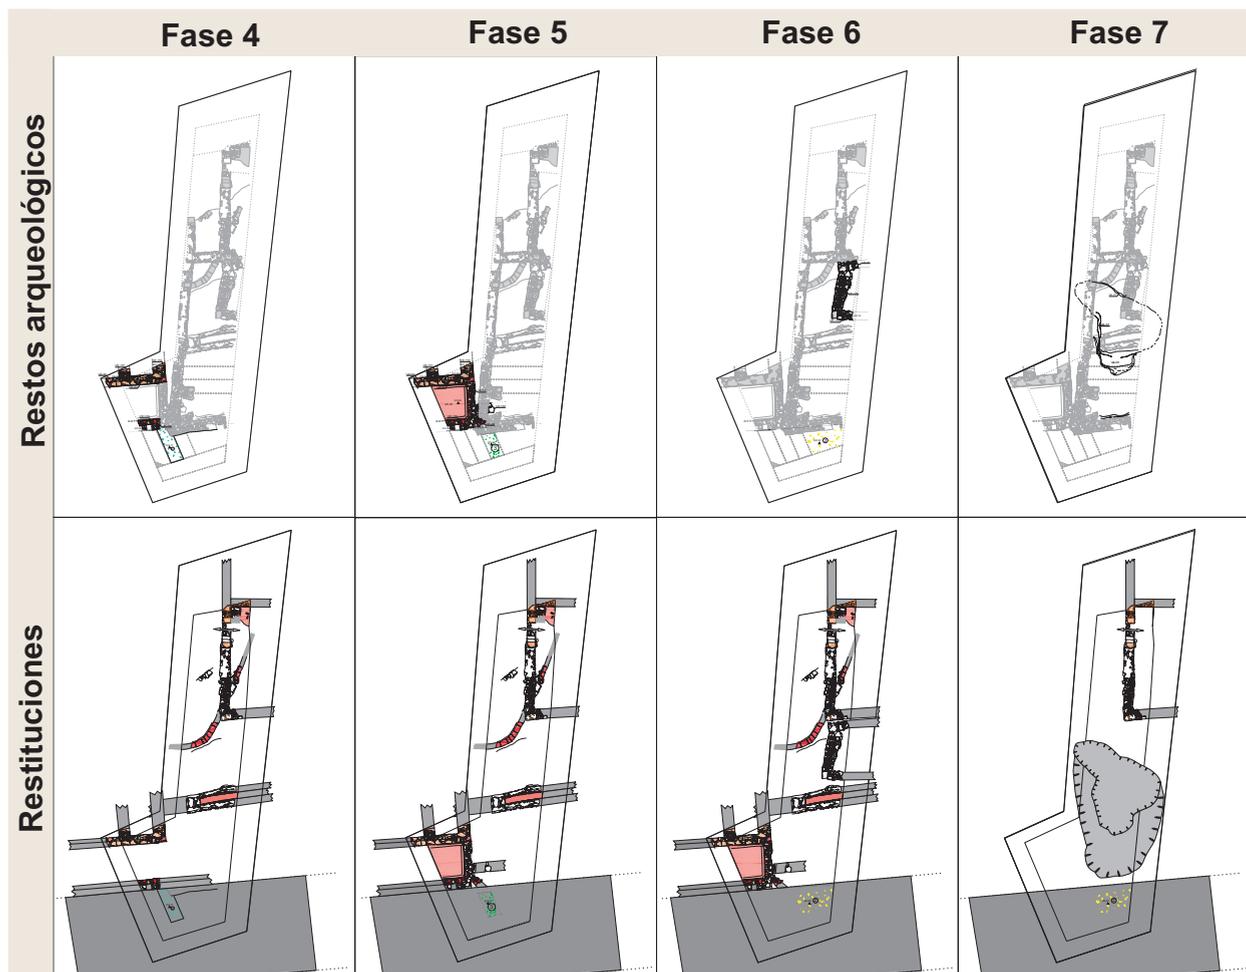
FIGURA 24

Síntesis de la evolución de los restos de época bajoimperial

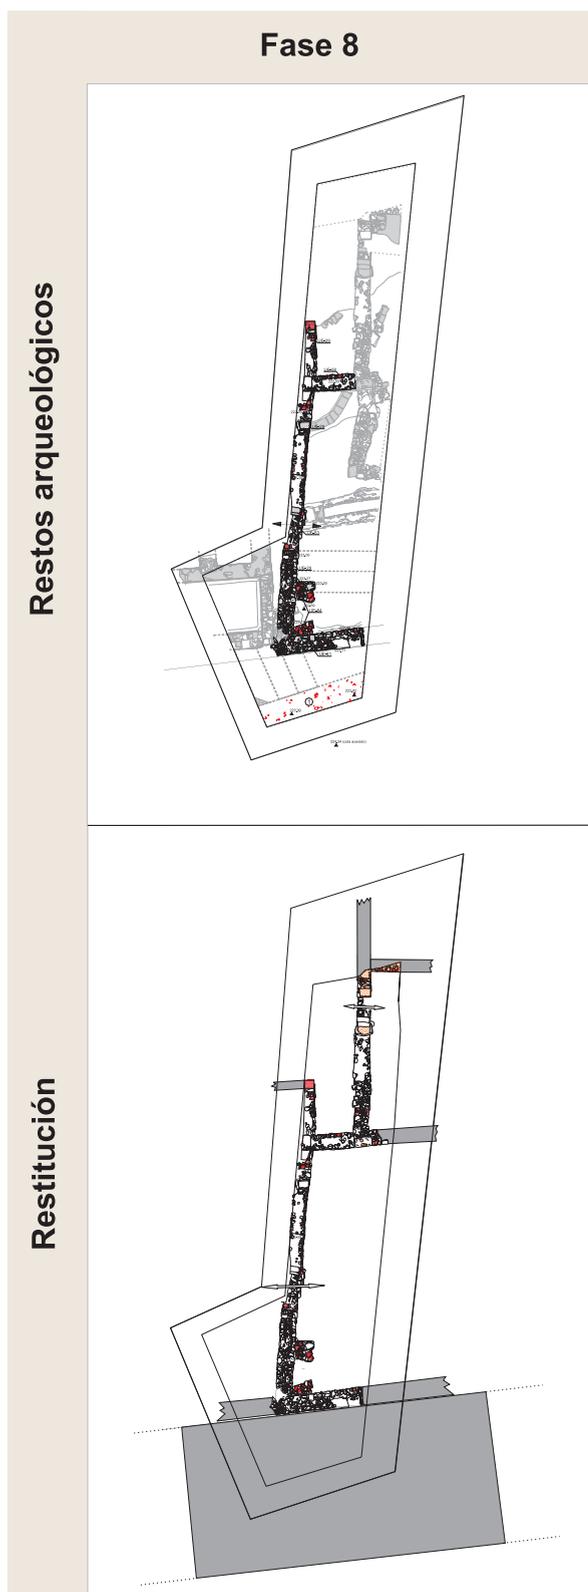
FIGURA 25

Síntesis de los restos de época tardoantigua
