Recuperación de varios edificios funerarios en el área conocida como "La Cueva del Latero" o "Los Bodegones" de Mérida

Presentación de los resultados obtenidos en dos intervenciones arqueológicas realizadas en el solar de "Los Columbarios" de Mérida¹

FICHA TÉCNICA

Número de la intervención: 5034.

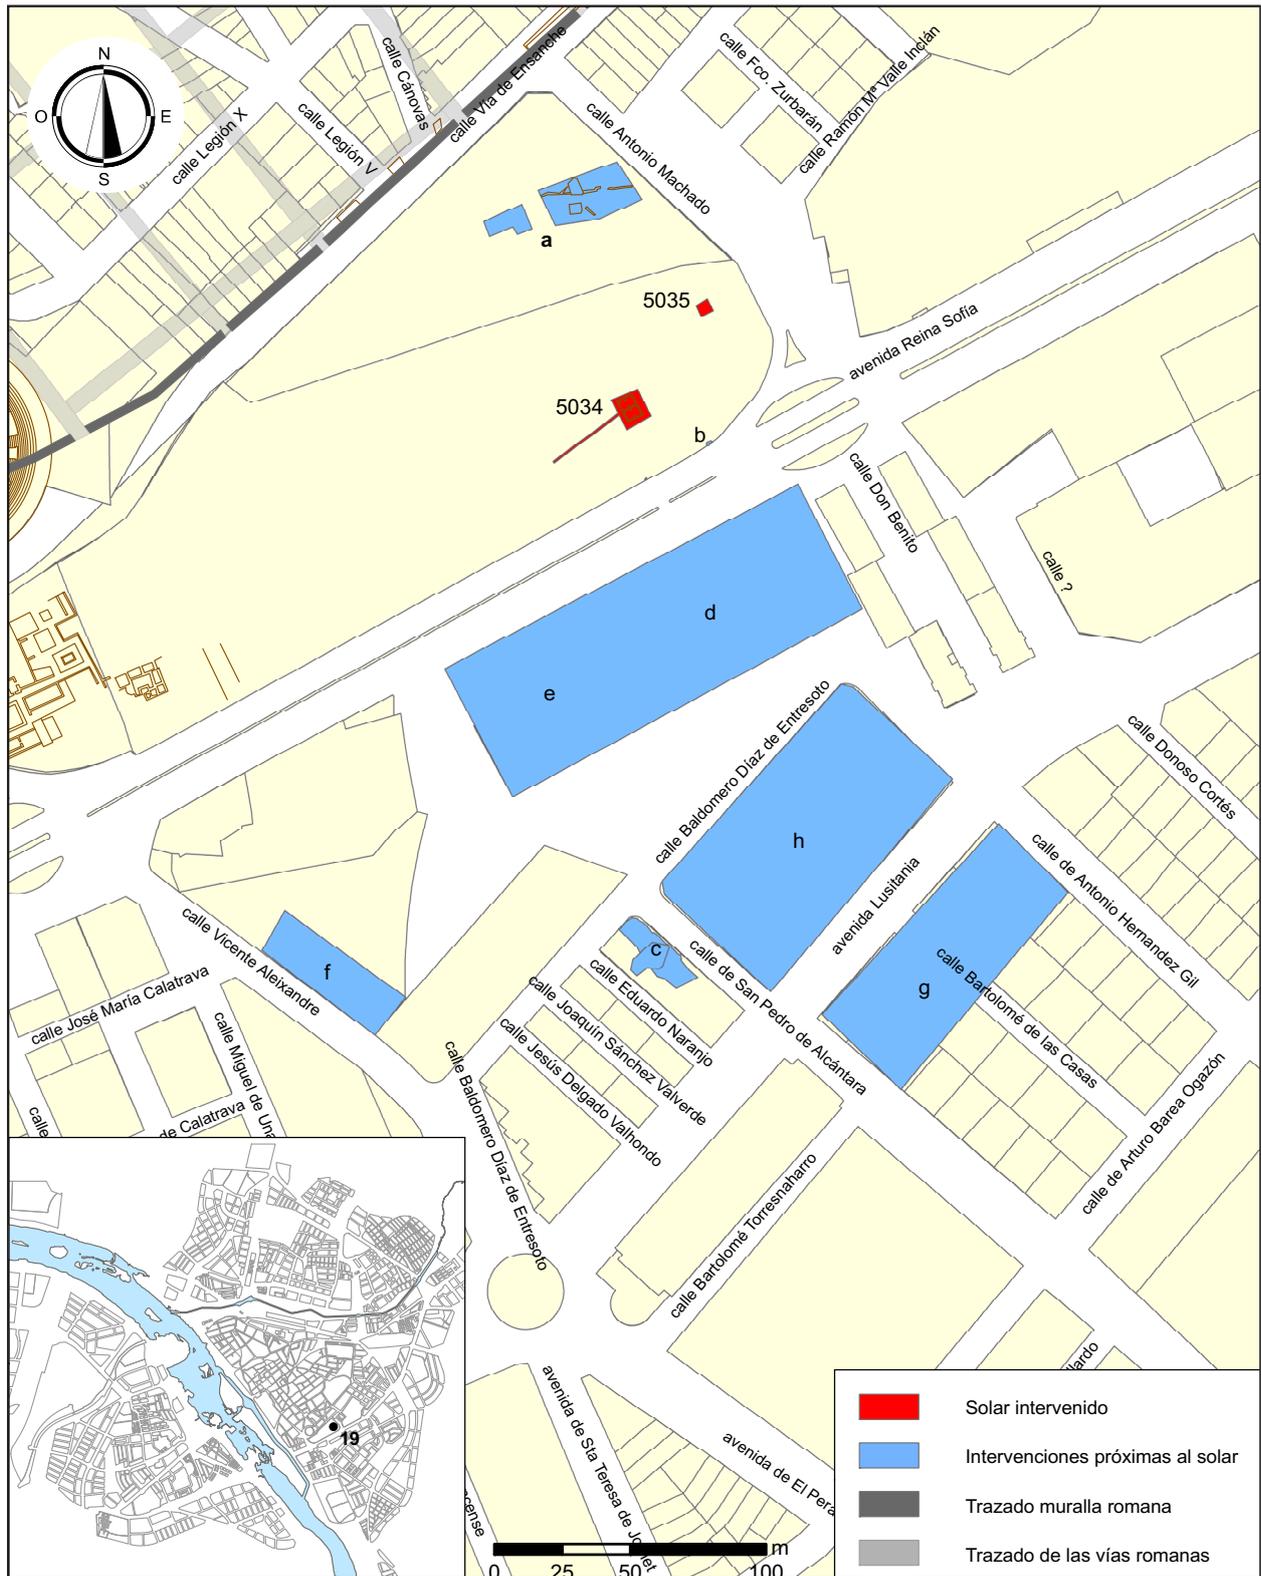
FIGURA 1

Plano de situación y contextualización.

ramientos de inhumación en los pozos de cimentación efectuados en la N-V para el paso elevado peatonal junto al I. B. “Santa Eulalia (Sánchez Barrero 1999, 258-259) donde se documentaron tres enterramientos de inhumación, en posición decúbito supino, sin depósito y con orientación oeste-este. No se precisa cronología (fig. 1-b).

En el año 2007, durante los trabajos de seguimiento en la glorieta de intersección entre la Avda. Reina Sofía y la C/Antonio Machado (dep.doc.nº inter. 2906), se ha documentado un conjunto de enterramientos de inhumación que responden a las mismas características que las anteriores (fig. 1-c).

En las proximidades del solar objeto de nuestra intervención y separada tan sólo por la actual N-V se documentan, en la intervención 69 (dep. doc .nº inter. 0069) sesenta y cuatro enterramientos de inhumación, con cubierta generalmente de lajas, planas o a doble vertiente. Las características del rito y la falta de ajuares permiten plantear, a su excavador, una cronología muy tardía (fig. 1-d).

En la intervención 0070 (Bejarano 1997, 678; Egea 1999, 37-38) se excavan restos de edificios o recintos de carácter funerario -uno de ellos relacionado inicialmente con el rito de incineración- a los que se asocia un conjunto de enterramientos de inhumación adultos e infantiles. No portan depósito funerario en ningún caso por lo que se fechan provisionalmente en época tardía. Los materiales aportados por los distintos niveles en los que se excavaron y que los cubrían parece que permitían plantear esta posibilidad. Las inhumaciones se depositaron en fosa simple, cubiertas bien por material latericio en disposición plana o abovedada por aproximación de hiladas. Algún enterramiento infantil se efectuó en ánfora (fig. 1-e).

En la intervención 2063 (dep.doc.nº inter. 2063) se registra la presencia de numerosas estructuras, destacando sobre todo la presencia de muros de diversa fábrica y de estructuras latericias asociadas posiblemente a enterramientos (fig. 1-f).

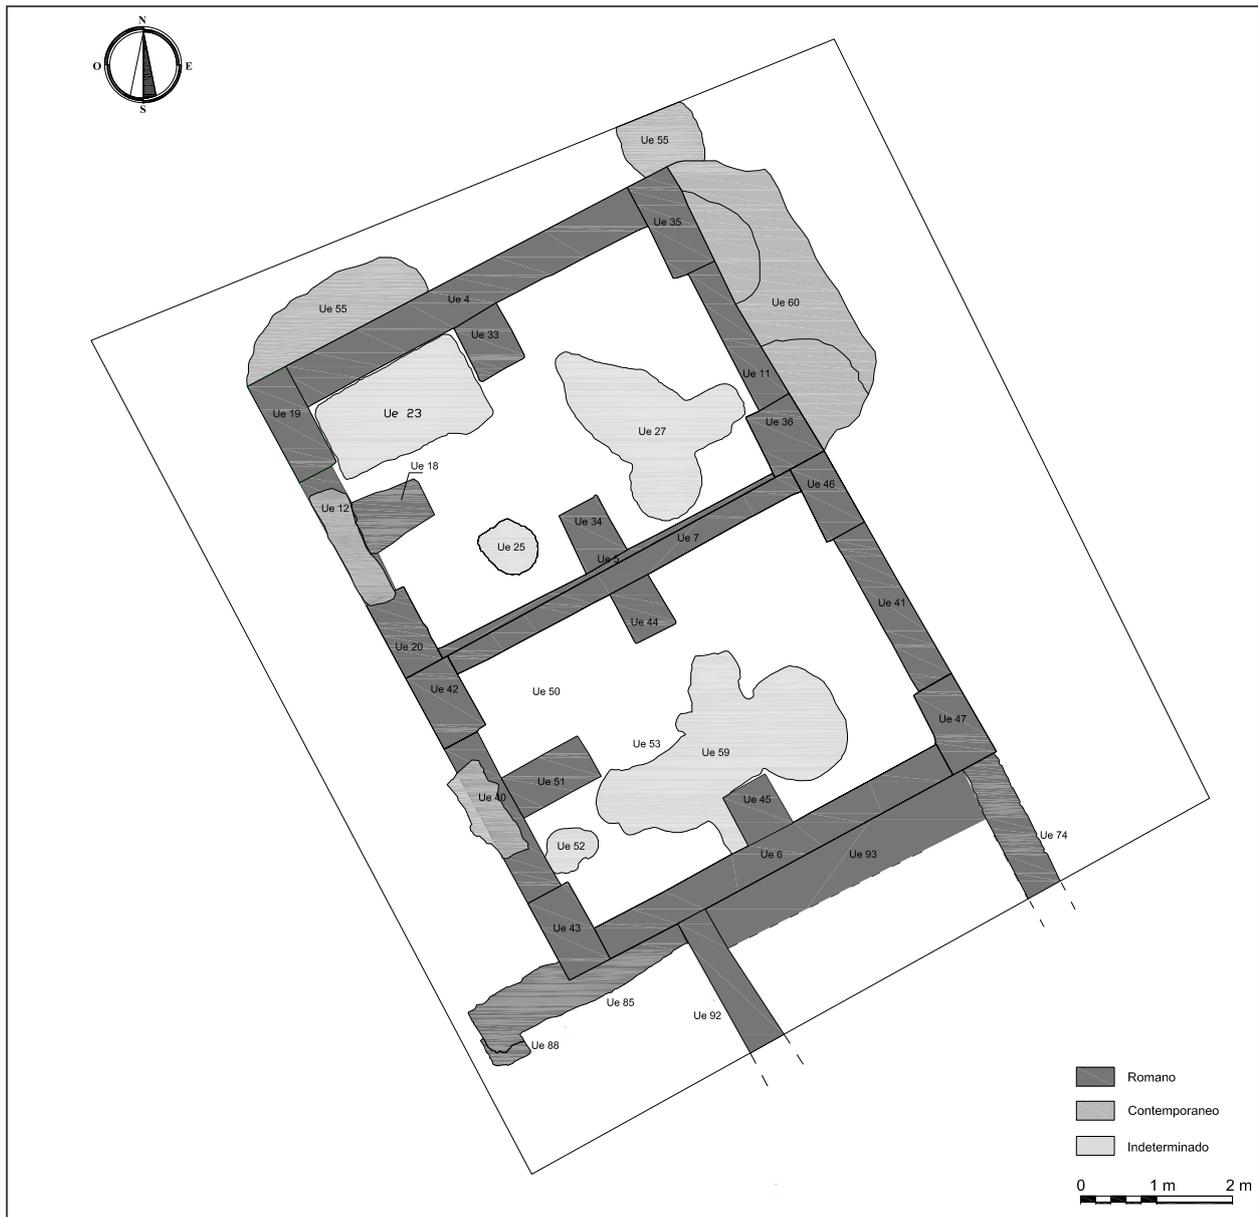
FIGURA 2

Plano diacrónico de los restos hallados en el solar.

DESARROLLO DE LA INTERVENCIÓN (fig. 2)

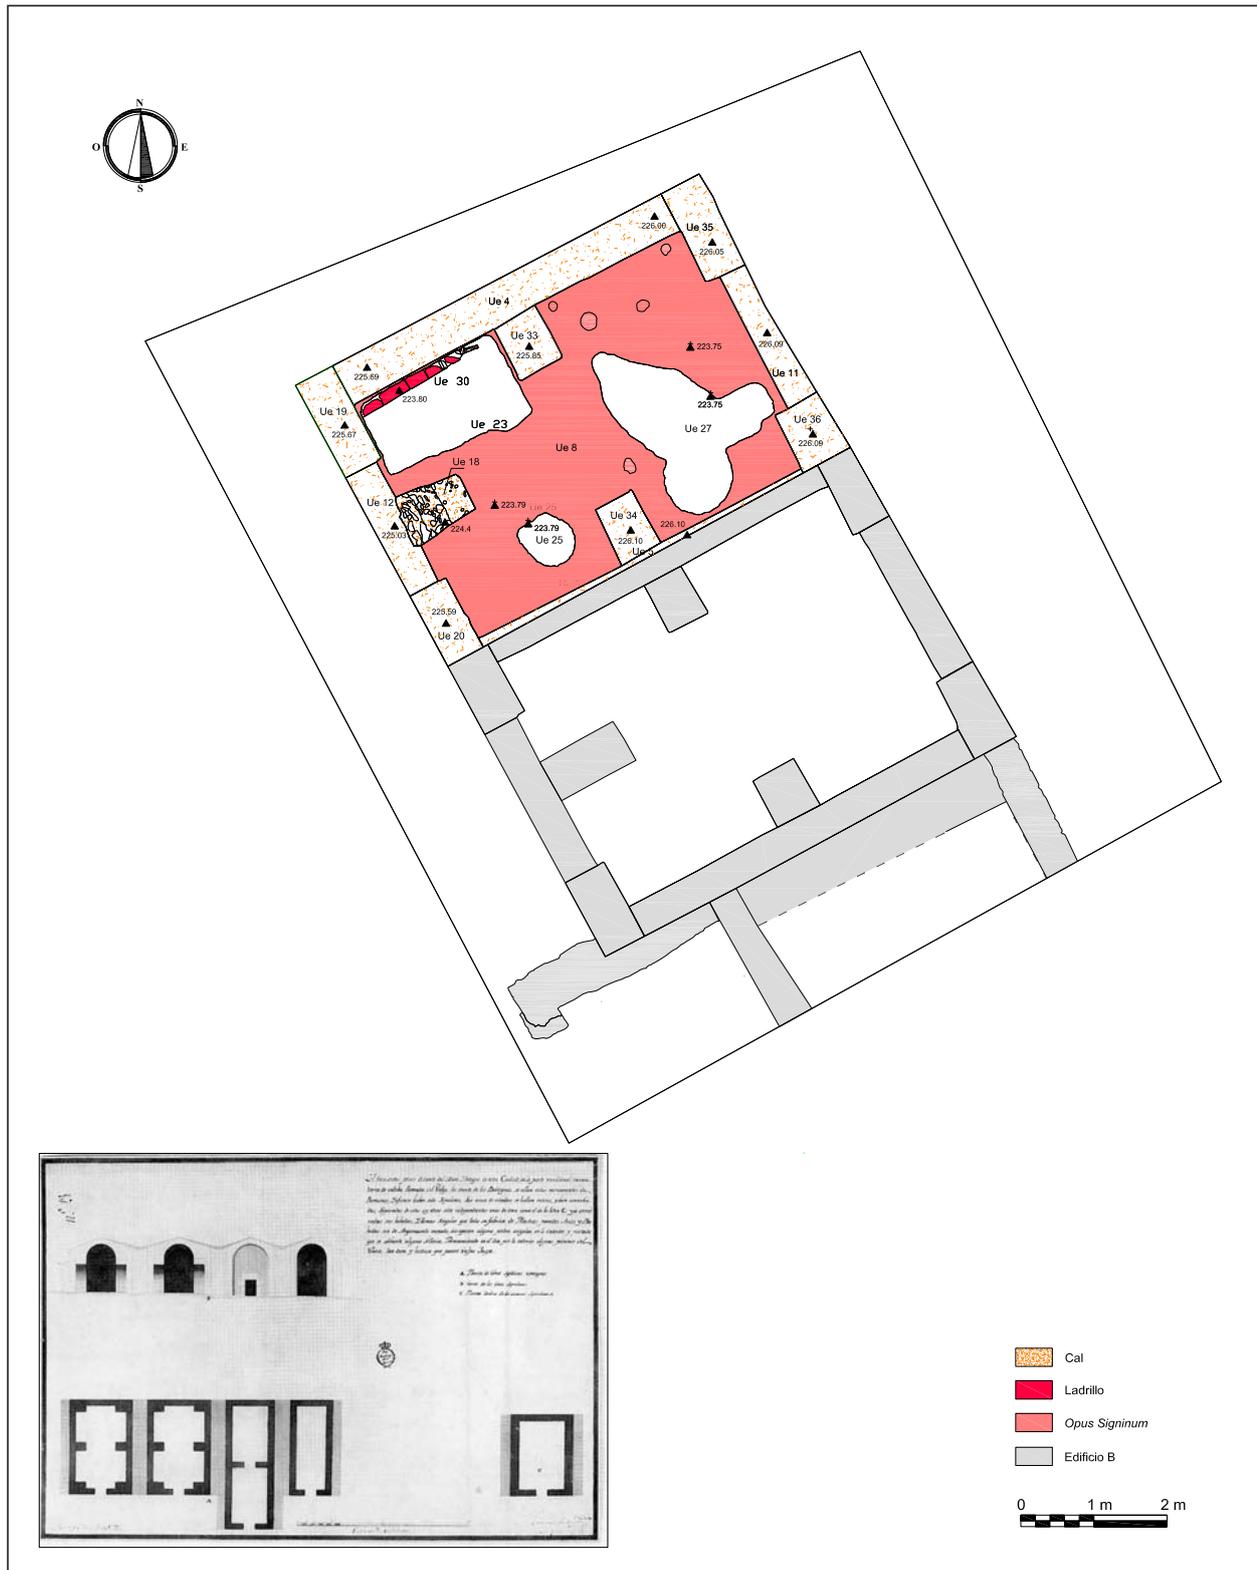
FIGURA 3

Planta del "edificio A", junto a la planta elaborada por Fernando Rodríguez en 1797 (Arbaiza y Heras 1998, lám.12).

momento que se trata de un único espacio compartimentado en dos, la A 1 (fig. 3).

Limpio el edificio A de los rellenos contemporáneos se procedió a su documentación. Se trata de una estructura de planta rectangular construida a partir de cuatro muros fabricados en *opus incertum* (piedras de tosca de mediano tamaño, cantos rodados y fragmentos de ladrillo trabados con cal), (ue 12, ue 4, ue 11, ue 5) de muy buena fábrica, trabados entre sí (no se llegó en ningún caso al nivel de cimentación). En las esquinas y sobresaliendo hacia el interior se colocan sillares de granito (ue 19, ue 35, ue 36 y ue 20) que traban con los muros y a su vez refuerzan estos ángulos. Estos bloques coinciden en línea con sendos sillares de granito adosados a los muros más largos y situados en la mitad de los mismos. Se trata de las ue 33 y ue 34. Sobre estas piezas se apoyan arcos rebajados de la misma fábrica que los muros perimetrales del edificio y a los que se adosan. Crean así unos espacios cerrados identificados como *arcosolia* (ue 21, ue 22, ue, ue 38 y ue 37), (fig. 4). Sobre los arcosolios, a 1,72 m de altura del nivel de suelo apoya la cubierta, en este caso una bóveda de medio cañón (ue 2) fabricada como los muros en *opus incertum*. Al interior se conserva perfectamente careada y se pueden ver las improntas de los distintos encofrados, con los que se construyó la cubierta, un total de ocho, seis más grandes y dos menores en los laterales para ir dándole su característica forma semicircular. El encofrado,

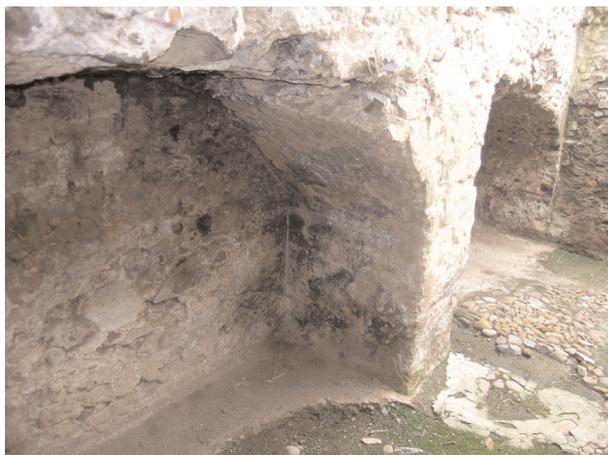
FIGURA 4
Detalle de los arcosolia.

Los arcosolios ocupan lugares simétricos en torno a un eje central longitudinal, pero no tienen medidas iguales aunque sí aproximadas (ue 21: 81 cm de profundidad, 1,47 m de altura y 2,23 m de anchura máxima, todas medidas interiores; ue 22: 77 cm de profundidad, 1,40 m de altura y 2,26 m de ancho máximo; ue 38: 82 cm de profundidad, 1,43 m de altura y 2,23 m de anchura máxima y ue 37, 85 cm de profundidad, 1,40 m de altura y 2,28 m de ancho máximo).

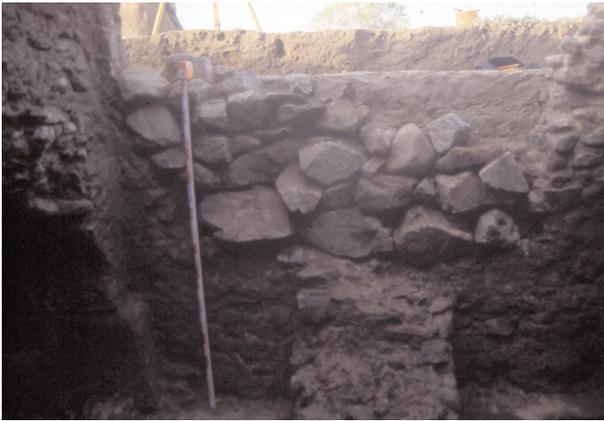
**FIGURA 5**

Detalle del roto (ue 17) de la ue 12 y recrecido del mismo ue 15 de época contemporánea.

El muro sobre el que apoya la escalera, el de fachada (ue 12), mide 4,30 m en el exterior y 3,70 m en el interior uniéndose a los otros dos muro ue 4 y ue 5, como ya se ha dicho, mediante sillares de granito (ue 19 y ue 20) que los traban. No conserva ningún indicio del acceso al exterior aunque en el interior si se conserva buena parte del hormigón del núcleo de la escalera. Esta unidad (ue 12) se vio fuertemente afectado por un corte indeterminado (ue 17). Esta unidad que la hemos identificado como el robo del muro consiste en la superficie que actualmente conocemos pero de la que resulta imposible determinar si hubo más de un robo, si éste fue un proceso lento o se hizo de una vez. La rotura del muro fue reparado con un recrecido de piedra de mediano tamaño, fragmentos de ladrillo, y de placas de mármol trabados con tierra que conforma un murete identificado con la ue 15, fechado por el material arqueológico en época contemporánea (fig. 5).

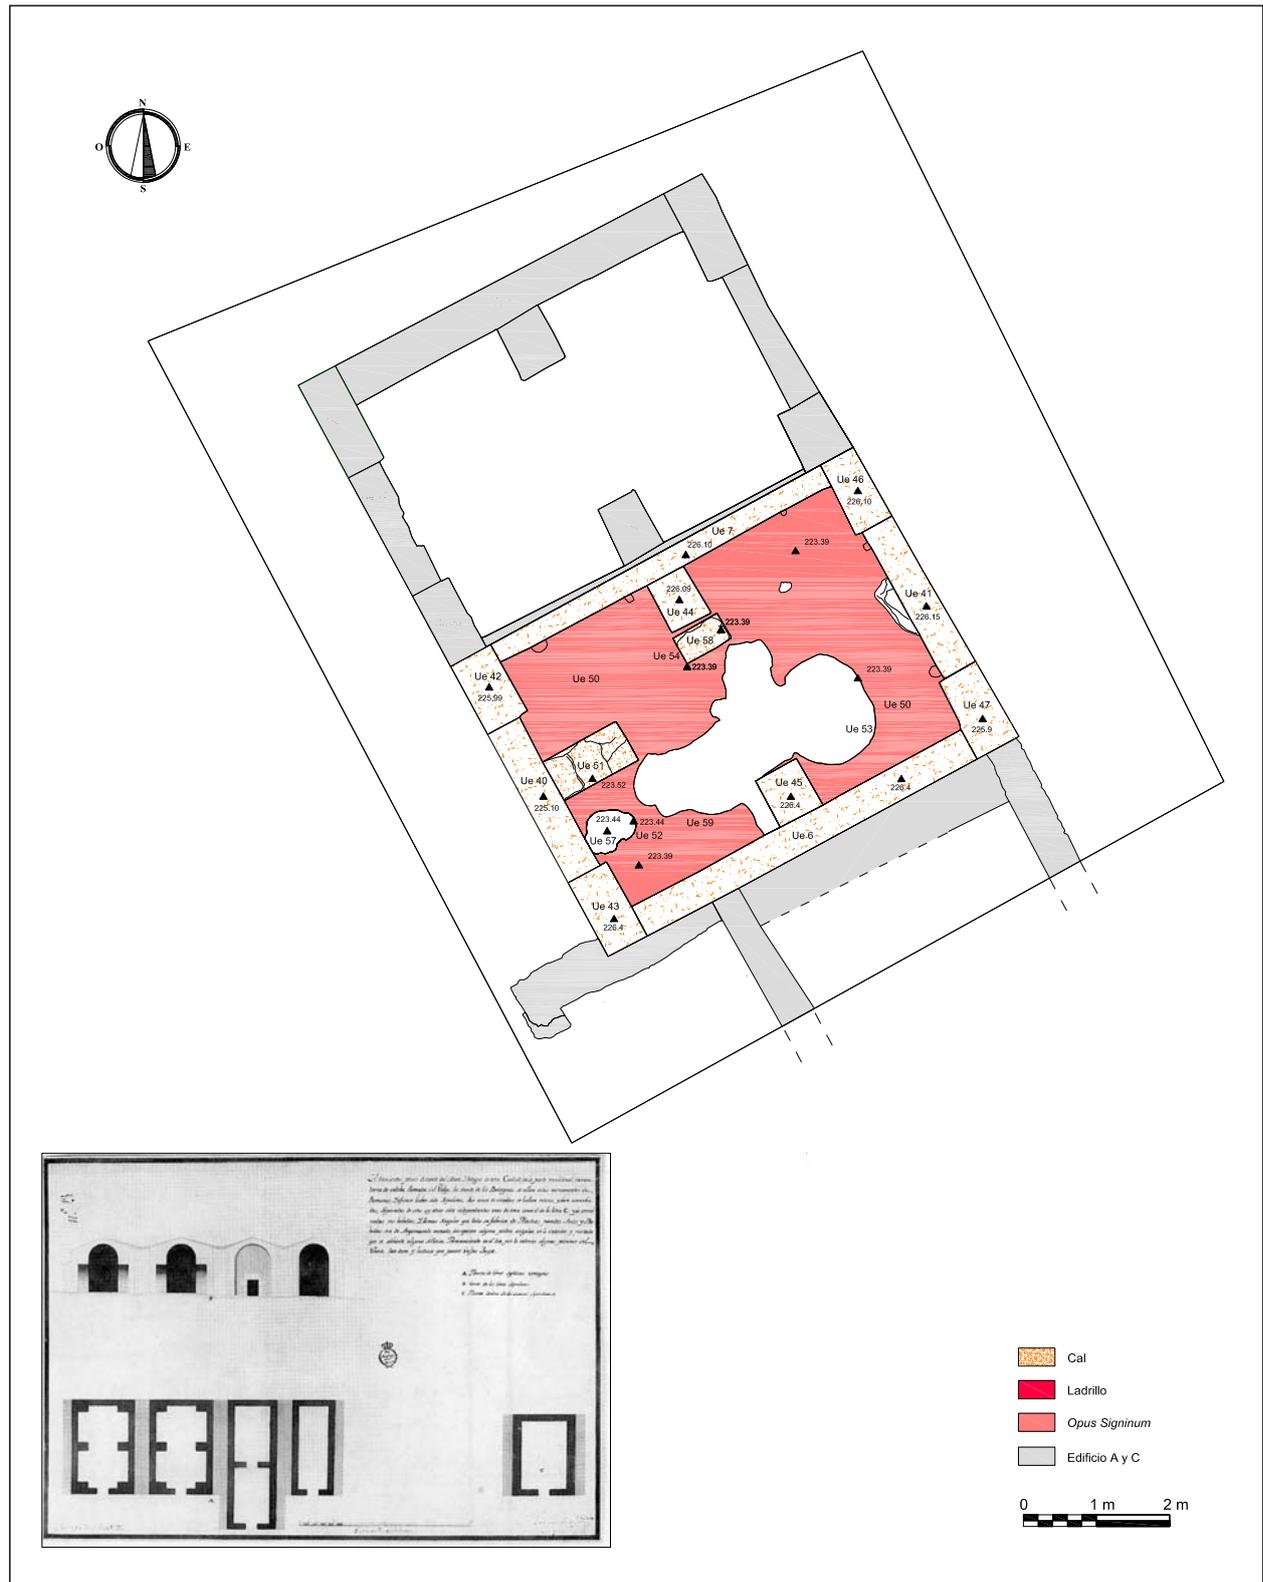
FIGURA 6

Planta del "edificio B", junto a la planta elaborada por Fernando Rodríguez en 1797 (Arbaiza y Heras 1998, lám.12).

Limpio el edificio B (fig. 6) comprobamos que el sistema constructivo es igual al del edificio A. Se trata de una construcción de planta rectangular no exactamente equivalente al anterior. Éste resulta algo más ancho (longitud máxima documentada 5,37 m y ancho máximo de 3,84 m), y al exterior tampoco las medidas son exactamente iguales, el muro de fachada mide 4,55 m y el de cierre al sur de 6,38 m, y tiene una luz de 3,13 m desde el pavimento al punto más alto de la bóveda.

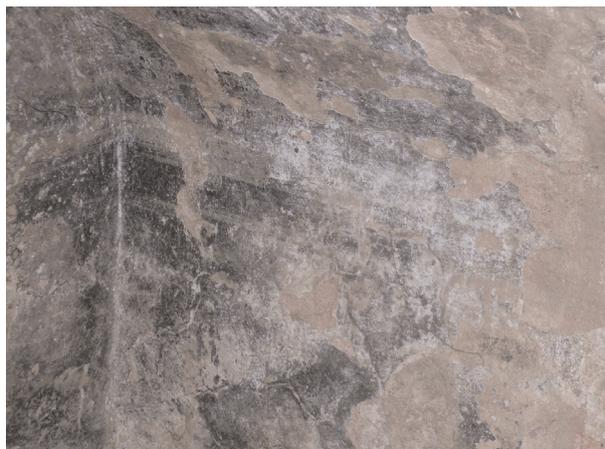
FIGURA 7

Detalle de los restos de paramento interior del arcosolium.

En cuanto al revestimiento interior de las paredes tampoco se conserva apenas nada. Bajo el arcosolio situado más al sureste, existen restos de paramento (ue 79), e incluso existe cierta decoración lineal horizontal, pero las catas realizadas en distintos puntos en ambos edificios no permiten asegurar que los restos conservados sean los originales (fig. 7). Del remate exterior se conserva una pequeña impronta, casi imperceptible de paramento de *opus signinum* (ue 95), sobre el ángulo suroccidental de la bóveda sur, como se mencionó anteriormente (fig. 8).

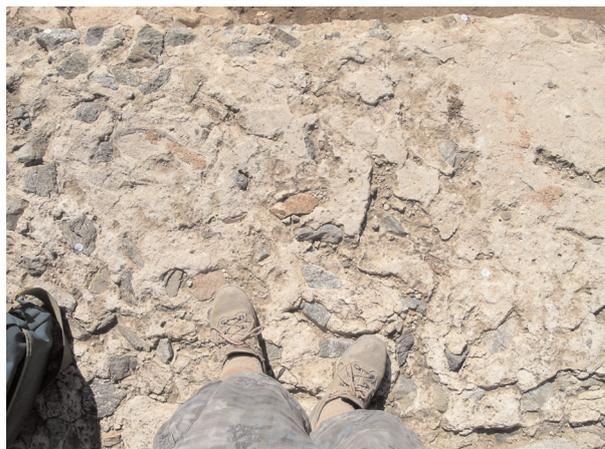
FIGURA 8

Detalle de las improntas de opus signinum sobre la cubierta del "edificio B".

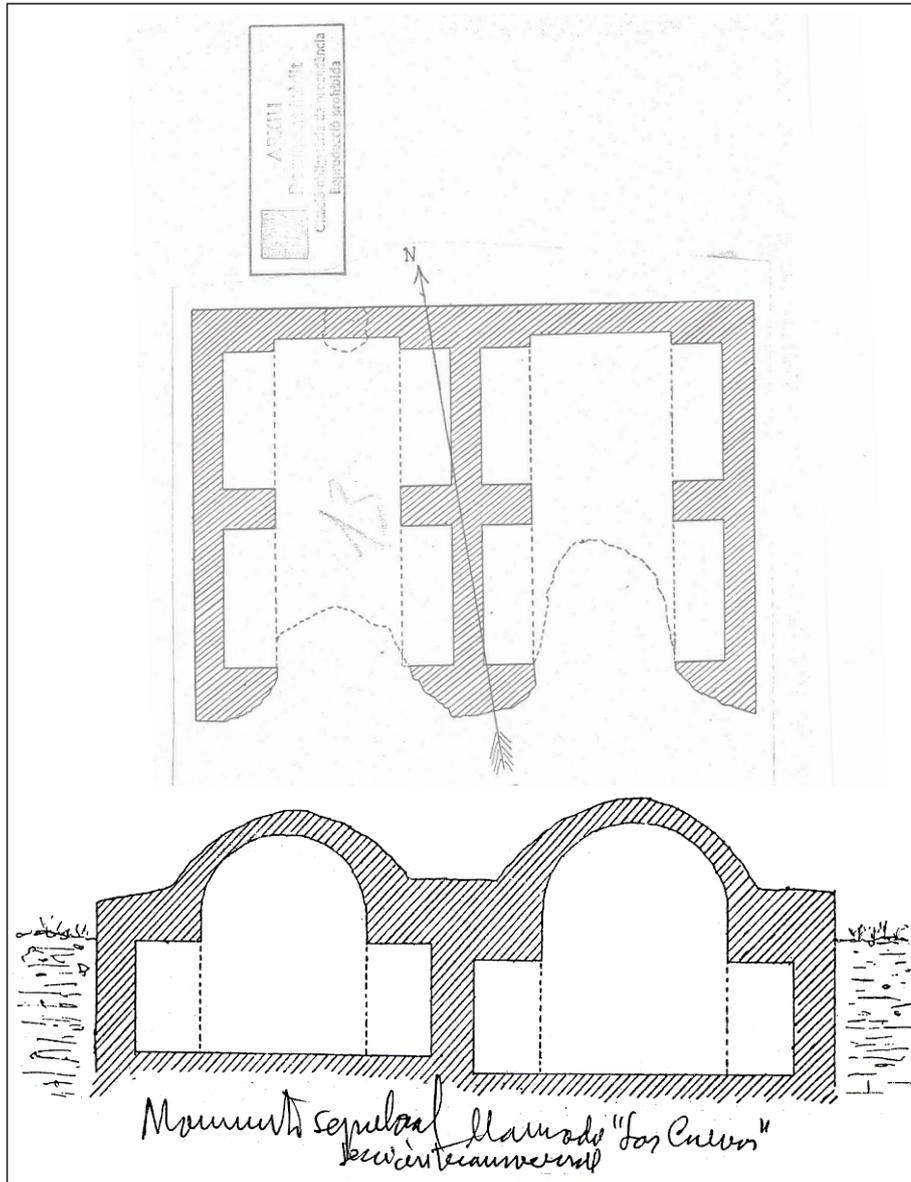
FIGURA 9

Sección transversal y planta del edificio de "Las Cuevas" de Serra y Ráfols 1944. IEC, Arxiu Serra i Ráfols, arxivador 1/1, sobre: Furnier.

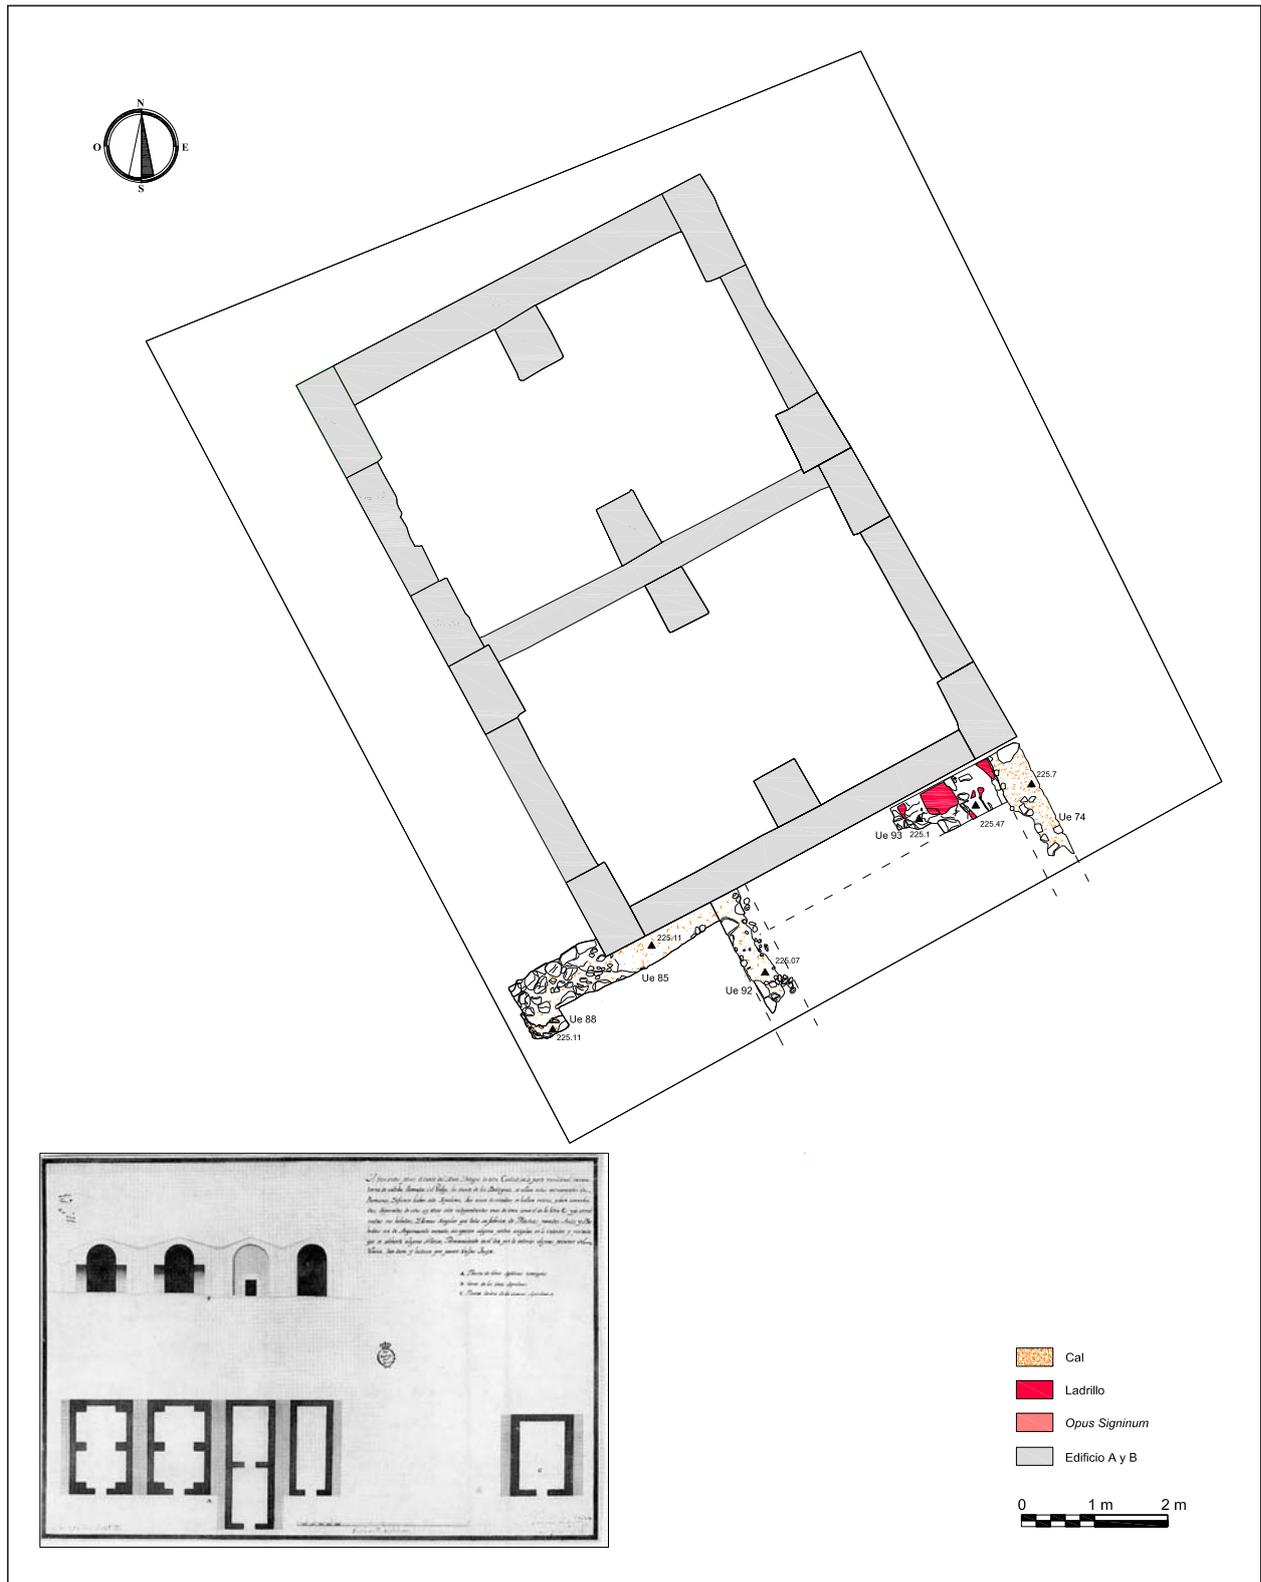
FIGURA 10

Planta documentada del "edificio C" junto a la planta elaborada por Fernando Rodríguez en 1797 (Arbáizya y Heras 1998, lám.12).

Este sector, el sur, fue el que más sorpresas nos depa-
 ró. Muy arrasada y destruida identificamos bajo la ue
 86=9 la A 4 (fig. 10). Inicialmente documentamos
 parte de una estructura con la misma orientación que
 el muro de cierre sur del edificio B, la ue 74. Su fábr-
 ca consistía en piedras de tosca de mediano tamaño,
 granito, ladrillo y fragmentos de placas de pizarra tra-
 badas con cal conformando un muro de fábrica muy
 consistente, con un ancho de 45 cm. Se documentó
 1,93 m de su longitud máxima, perdiéndose bajo el
 perfil. Pudimos observar que conservaba un careado
 interior muy cuidado. A este muro se unía otro, la ue
 93, de fábrica idéntica, formando ángulo recto. Se
 conservaba, como el anterior, en el nivel de una ton-
 gada de ladrillo, zona más débil de la pared. Esta ue

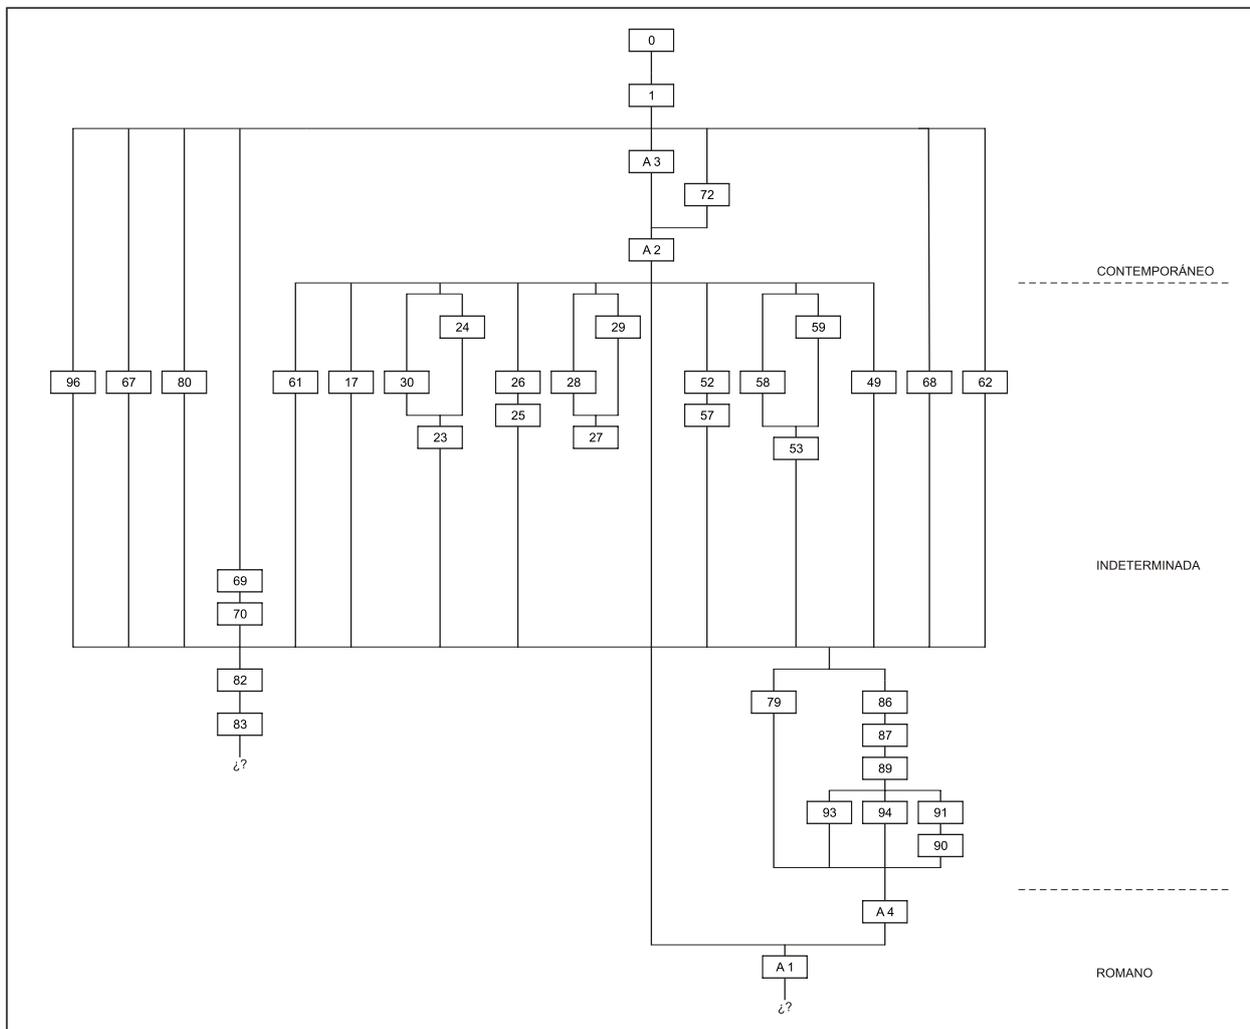
FIGURA 11
 Diagrama de unidades y actividades.

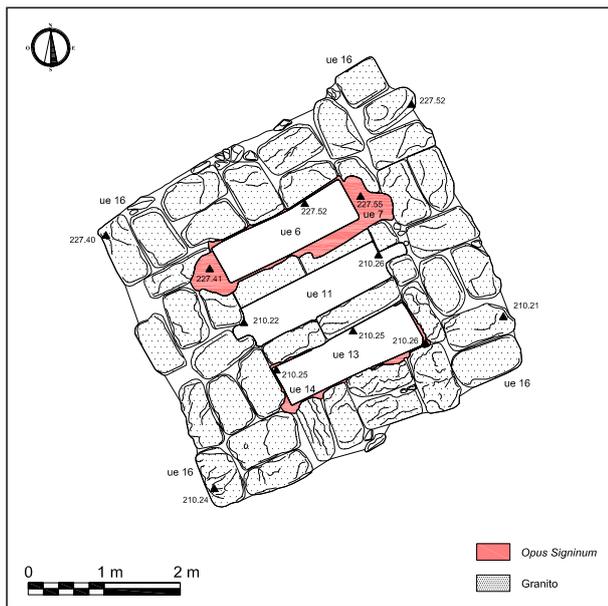
FIGURA 12

Planta de la A 1 identificada durante la intervención 5035.

DESARROLLO DE LA INTERVENCIÓN (fig. 12)

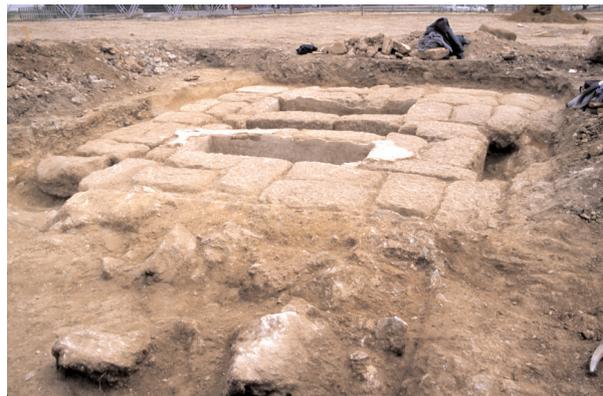
FIGURA 13

Estado de la superficie de *opus signinum* en el momento de su descubrimiento.

La superficie de planta casi cuadrada conserva unas medidas de 4,5 m por 4,5 m de lado. A pesar de estar fabricada con material reutilizado se observa cierta modulación, las piezas de granito tienen unas dimensiones medias de 80 cm por 45 cm. Algunos sillares están acuñados con piedras de tosca sin utilizar apenas argamasa de cal que los traben. Se conservan restos de *opus signinum* que cubre parte de los sillares y del que se encuentran algunos restos entre los bloques (fig. 13).

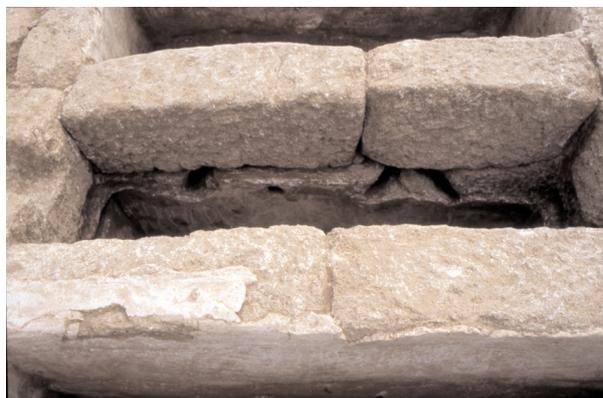
FIGURA 14

Detalle de los orificios practicados en la pared sur de la Tumba 1.

En el caso concreto de la Tumba 1 la cal cubre la parte baja del hueco y el suelo en el que se conservan restos de pegotes de *opus signinum* procedentes, casi con toda seguridad del enfoscado de las paredes que, sobre este zócalo de cal aparecen recubiertas de *signinum*. En la pared S el revoque se encuentra cortado, al igual que los sillares que conforman la pared, por cuatro orificios circulares de 7 cm de diámetro y unos 7/8 cm de profundidad. En línea con los orificios se conserva una impronta horizontal que no se observa en la pared frontera (fig. 14).

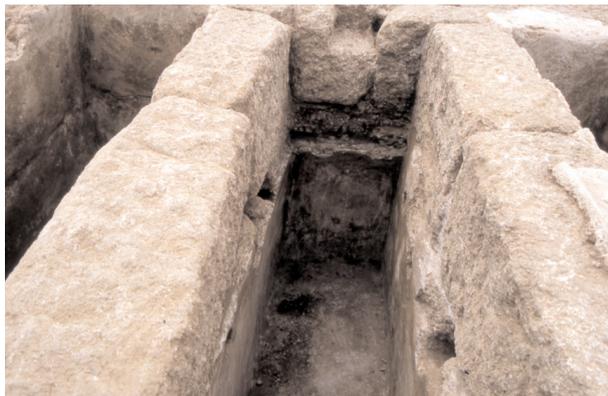
FIGURA 15

Reborde de cal en la que apoyó y se selló la cubierta de mármol.

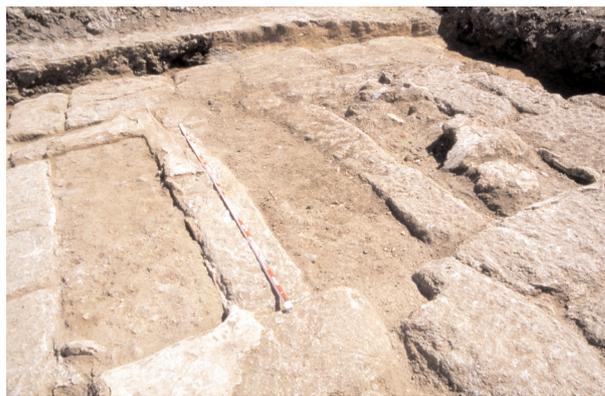
FIGURA 16

Restos de la cubierta abovedada correspondientes a la Tumba 3.

Ninguna de las tumbas conserva *in situ* las cubiertas, pero creemos que existen indicios para plantear la hipótesis de que al menos al situado al sur portó una cubierta abovedada, fabricada con ladrillos trabados con cal y recubierta de *opus signinum*. La fosa situada al norte conserva también resto de *opus signinum* a nivel de cubierta, como ya se ha dicho, por lo que pudo ser similar a la situada al sur (fig. 16).

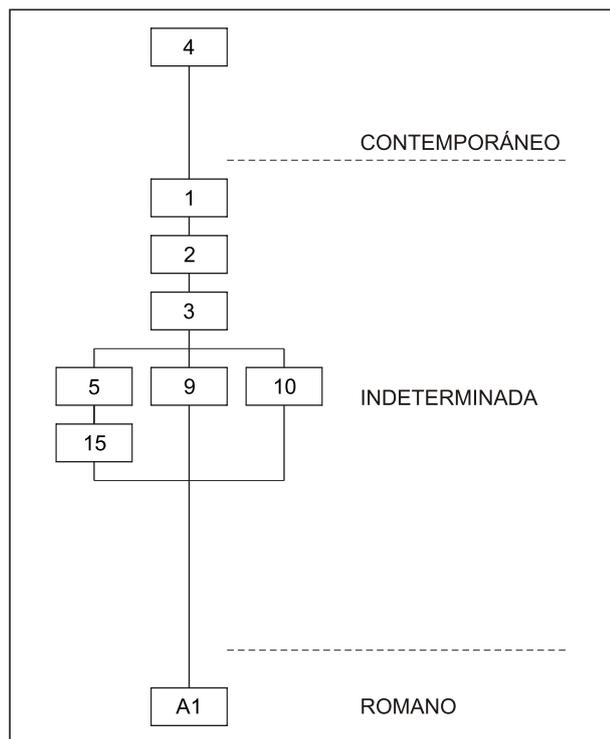
FIGURA 17

Diagrama de unidades y actividades.

EVOLUCIÓN HISTÓRICA DE LA OCUPACIÓN DEL SOLAR (fig. 17)
