Nuevo tramo del *Cardo maximus* documentado en Mérida

Intervención arqueológica realizada en el solar sito en la C/ Calderón de la Barca, 12

FICHA TÉCNICA

Nº Intervención: 6034.

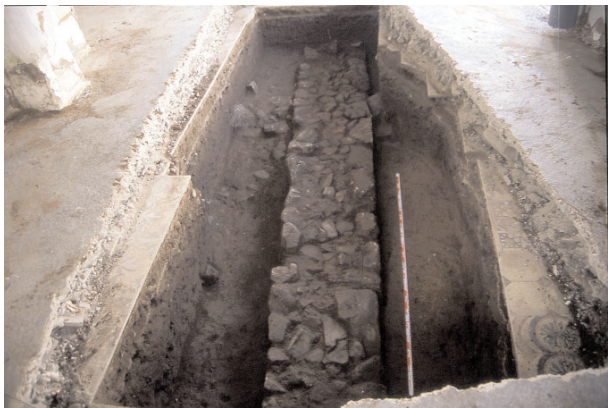
FIGURA 3

Vista general del sondeo realizado. Muro ue 10.

Ante la imposibilidad de derribar la casa por la peligrosidad de las medianeras, se realizó en el interior de la misma, un pequeño sondeo arqueológico (fig. 3), de 5 x 2 m aproximadamente, alcanzando éste una profundidad de 2,5 m.

El muro ue 10 (fig. 3) estaba hecho a seco con diferentes materiales reutilizados (piedras, restos de sillares graníticos, ladrillos rotos, fragmentos de *opus signinum*, etc), irregularmente careados. Orientado NO-SE, paralelo a la actual calle, atravesaba todo el corte por lo que desconocemos su longitud exacta. Tiene una anchura de 65-70 cm y conserva un alzado de 25-30 cm.

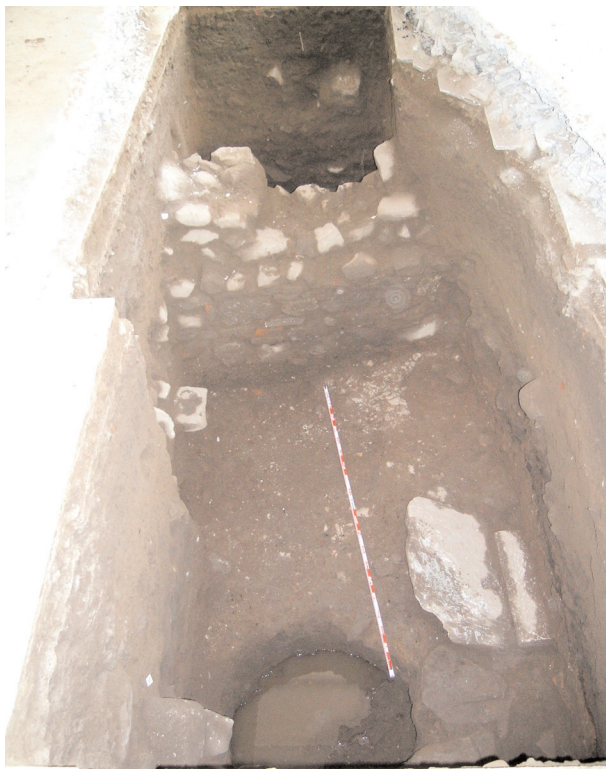
FIGURA 5

Vista general del sondeo. Muro A 1, ue 29, vía romana ue 28.

Este muro cortaba al paramento A 1 (fig. 4 y 5). Orientado NE-SO, estaba construido también con diferentes materiales reutilizados unidos a seco y deficientemente careados. Continuaba bajo los perfiles por lo que desconocemos su longitud. Tiene una anchura de 60 cm conservando un alzado de 1,20 m.

Este posible vertedero ue 27 cubría a ue 29 (fig. 5 y 6), ue 32 y a la vía romana ue 28.

En cuanto a la *vía* romana (ue 28), (fig. 5 y 6), solamente eran visibles 5 ó 6 piedras, dioritas y cuarcitas, de gran tamaño, aplanadas, conformando el típico

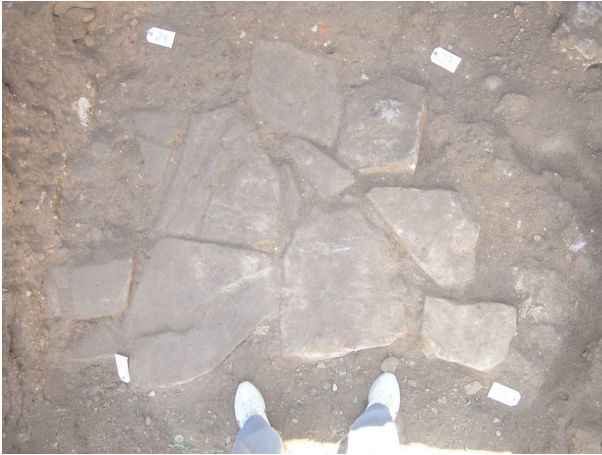
FIGURA 9
Vía romana ue 28.

ron, incluido parte del empedrado pertenecientes a la vía romana ue 28 (fig. 9).

Además de estos paramentos, posiblemente coetáneos, destaca la presencia de varias piedras mas formando parte de la vía romana (ue 28) desarrollándose ésta, al menos hacia el sur.
