Nuevas aportaciones a la ocupación doméstica andalusí en *Mārida*

Informe sobre el desarrollo de la intervención arqueológica situada en la calle San Salvador, 6 (Mérida)

Nº intervención: 8068.

Ubicación del solar: C/ San Salvador esquina C/ San Juan de Dios.

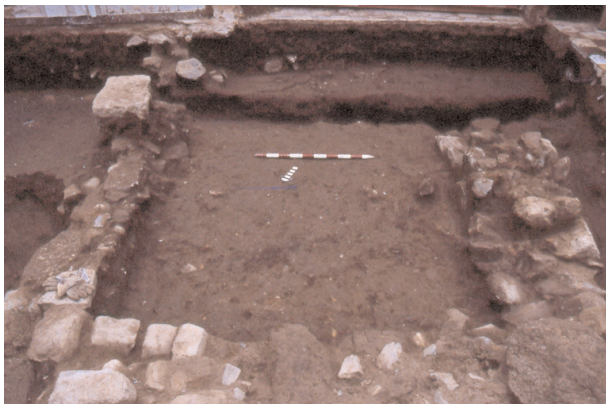
FIGURA 3
UE 75, 80, 81, 85.

cia media de unos 70 cm, 18,20 m de largo perdiéndose bajo los perfiles y 80 cm de ancho. En su elaboración podemos encontrar numeroso material reutilizado, fustes de granito, grandes sillares, trozos de mármol, grandes trozos de *opus signinum* y cortado por el pozo contemporáneo A 8. A este potente muro, ue 67, se le adosan muros como las ue 75, 78 y 86 con idéntica orientación NO-SE, y compartiendo la misma fábrica de tierra y piedras, con un careado no muy cuidado, estos muros están relacionados con otros dos, ue 76 y 77, formando diversas estancias. En concreto, la estancia nº 1 formada por los muros ue 67 y el ue 86 orientado NO-SE de 2,7 m de longitud, perdiéndose bajo el perfil SE, 70 cm ancho y 55 cm alto. La estancia nº 2 formada por los muros ue 67, ue 86, y ue 75 paralelo al ue 86, con 3,5 m de longitud perdiéndose bajo el perfil, con una superficie de uso asociada a dichos muros, ue 80, compuesta por tierra mezclada con téglulas fragmentadas, tosca machacada, cal, carbones, todo ello muy compactado. En dicha estancia, se documenta un hogar de ladrillos, ue 81, en forma circular, el cual se pierde bajo el perfil SE (fig. 3).

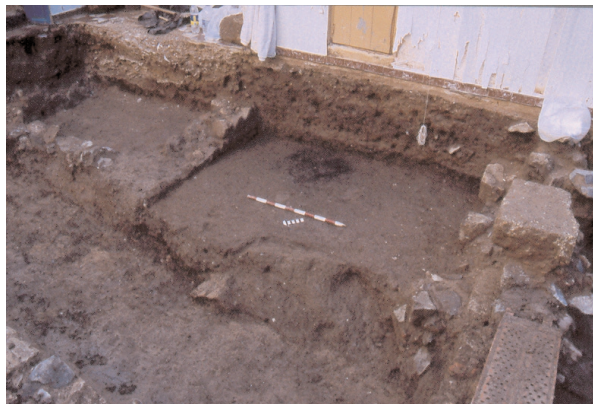
FIGURA 4
UE 75, 76, 77, 78, 88, 89, 82.

Bajo el mismo perfil, se pierden los muros ue 75 y 76, éste último con orientación NO-SE, con unas medidas 1,10 m de largo, 56 cm de ancho y 40 cm de alto, que junto con el ue 75 forman una tercera estancia, con una superficie de uso asociada, ue 88, y una mancha de carbones y cenizas, ue 89, cortando la ue 88, se documenta un corte circular, ue 91, de enormes dimensiones, 2,10 m de diámetro y 75 cm de alto, relleno por la ue 90, por las características del corte, la cota y los estratos a los que corta, se trata de un silo islámico, coetáneo. Esta estancia está cortada por la zanja moderna ue 82. Por último, paralelo al muro ue 76, adosado igualmente al muro ue 67, se halló el muro ue 78, con una orientación NO-SE, y unas dimensiones 4,8 m de largo, 55 cm de ancho y 20 cm de alto. Este ámbito quedaría dividido en dos nuevas estancias n° 4 y n° 5 por el muro, ue 77, adosándose a ambos. Ejercería de cierre de la estancia n° 4 y la estancia n° 5, pero es cortado por la zanja ue 82. Esta quinta estancia, al igual que las cuatro anteriores, tiene asociada una superficie de uso, ue 95 y un hogar de ladrillos calcinados por la acción del fuego, ue 94 (fig. 4).

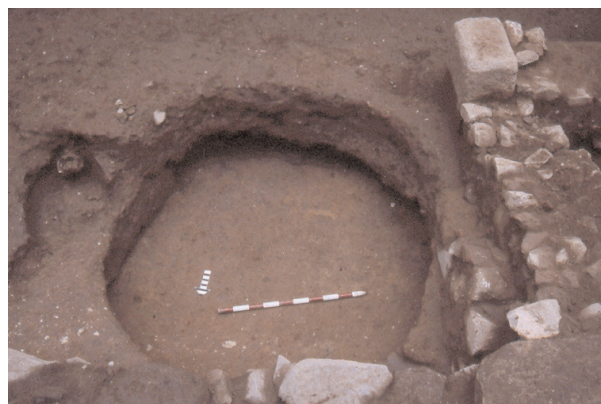
FIGURA 5
UE 91.

Todas estas estancias comparten cota y fábrica, que junto con las ue 56 y 93 al fondo del solar pertenecen cronológicamente a la fase emiral, s. VIII-IX. Esta hipótesis es respaldada por los restos cerámicos, bordes de ollas, jarras, y una pieza conservada en la ue 56, olla con perfil en “s”, cuerpo estilizado de tendencia ovoide y boca rematada (Alba y Feijoo 2001), (fig. 5).

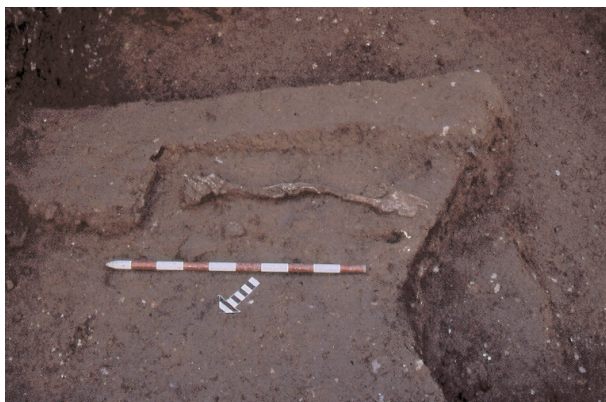
FIGURA 6
Inhumación A 17.

Con el desmonte de las estancias islámicas y sus superficies de uso, aparece un estrato de tierra marrón, ue 99, de textura semicompacta, con trozos de ladrillos, cal, que se hace general hasta la fachada de la calle San Salvador. Este estrato cubre los rellenos de dos fosas, ue 101 y ue 110, que cortan la ue 106, documentándose restos de enterramientos. En el caso de la ue 110, se encuentra relleno por la ue 112, restos de una inhumación, no conserva el esqueleto completo, sólo desde algo más de la cadera hasta los pies, la posición del cuerpo es decúbito lateral derecho, conservando el brazo derecho bajo la cadera derecha y la pierna izquierda descansa sobre la derecha, el pie izquierdo sobre el derecho, no conserva las extremidades superiores ni el cráneo. La posición del cuerpo está orientada SO-NE, y parece mirar al SE, no conserva depósito ni cubierta (fig. 6).

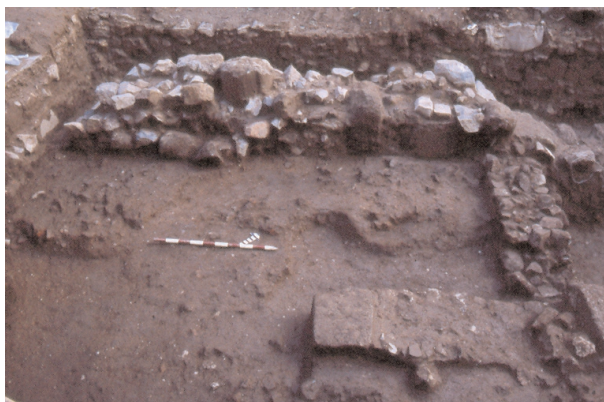
FIGURA 8

Amortización ocupación tardoantigua.

La estancia descrita no conserva superficies de uso, y el material asociado es muy escaso (fig. 8).

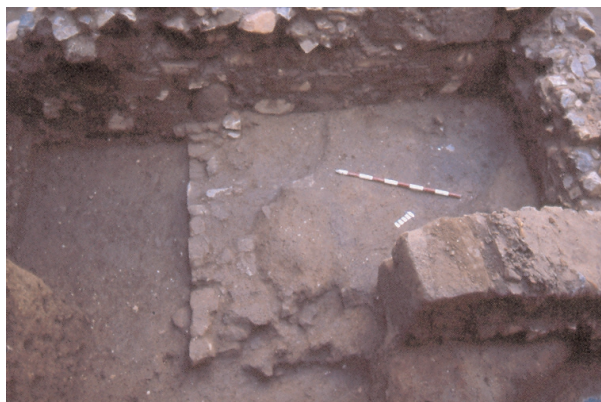
FIGURA 9

Detalle de la ocupación tardoantigua amortizando la ocupación bajoimperial.

gua; en esta fase, el careado es mucho más cuidado, incorpora un fuste de granito, que puede encontrarse *in situ*. A este fuste se adosa el muro ue 118. No hemos podido documentar dónde apoya el fuste, ni la potencia del muro a causa del grave accidente acaecido (fig. 9).

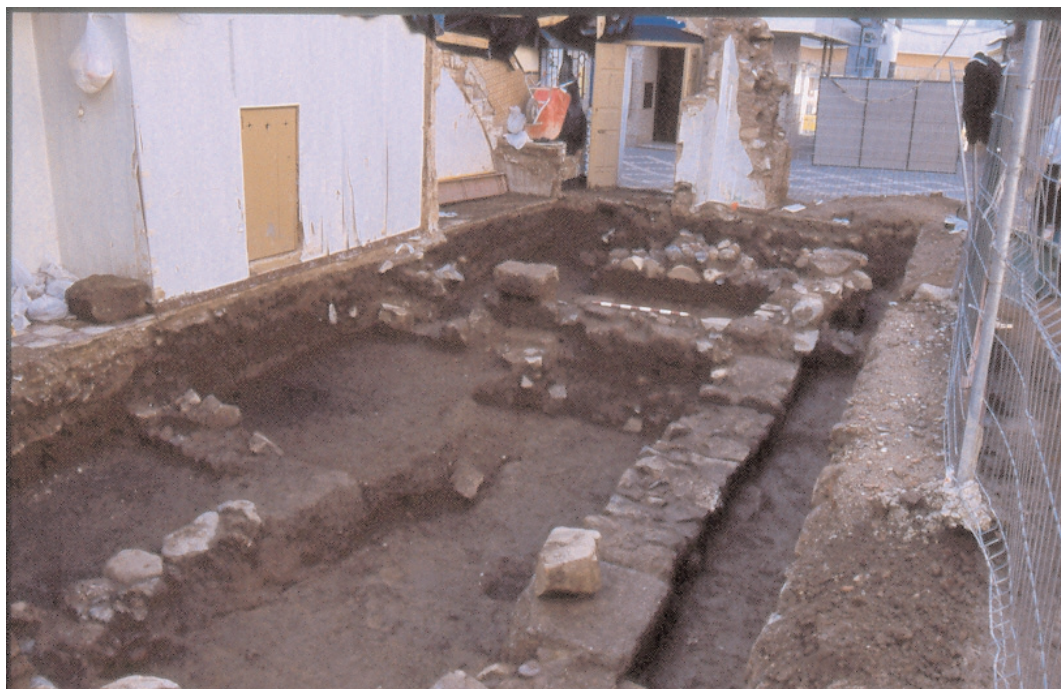
FIGURA 12

Detalle de ocupación califal-taifa.

"Tras la crisis provocadas por los castigos militares a la ciudad en los años treinta y sesenta del s. IX, hay una lenta recuperación del tejido urbano en épocas califal y taifa que se extiende a las zonas despobladas del antiguo pomerium." (Alba 2004, 425). Probablemente la fase de ocupación mejor documentada en el solar pertenezca a este momento, el muro ue 67, vuelve a cumplir su función desde el origen, muro de fachada, aunque conserva su orientación, la fábrica es muy diferente, muros con materiales reutilizados ligados con tierra y sin apenas cimentación. Los restos documentados estarían formados por al menos cinco estancias, vivienda de nueva planta, sin llegar a documentar accesos, previsiblemente se accedería desde un pasillo interior (fig. 12 y 13).

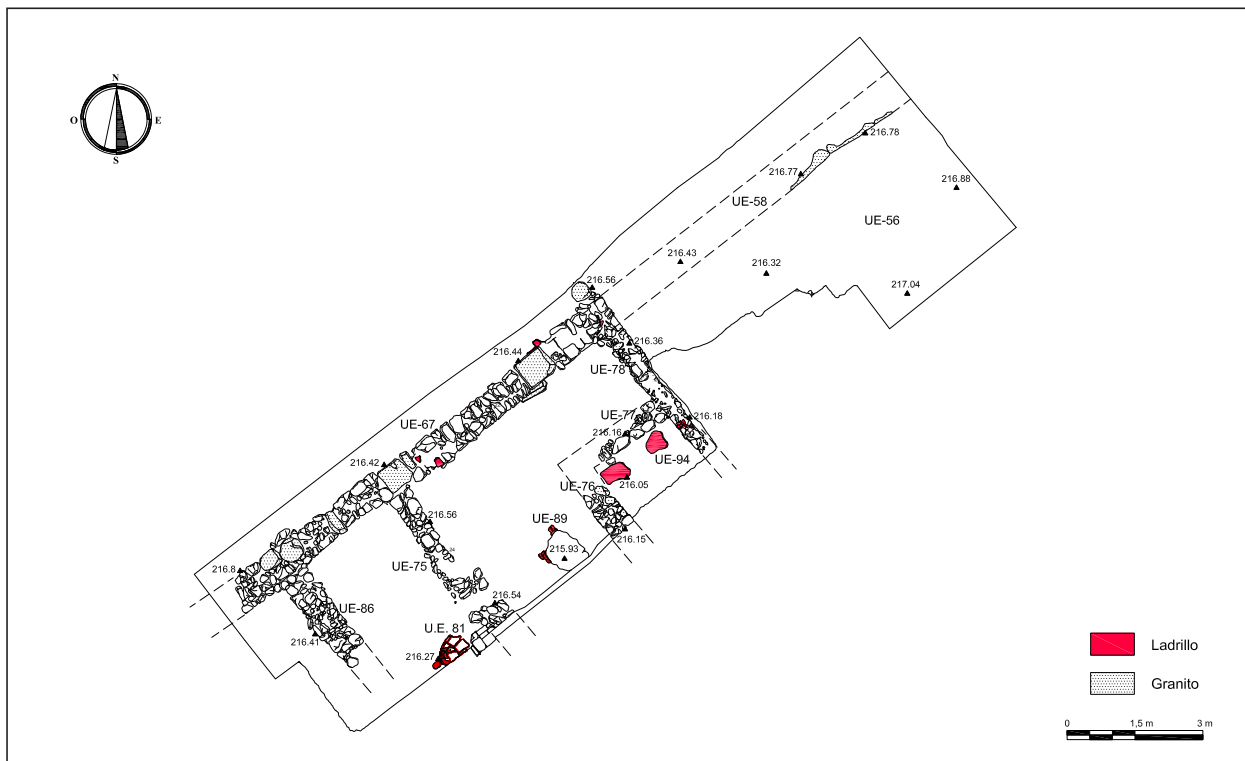
FIGURA 13
Plano fase califal-taifa, s. X-XIII.
