# Un cruce de vías en la zona Sur de la ciudad de *Augusta Emerita*

*Intervención arqueológica realizada en un solar de la c/ Espronceda, nº 27 (Mérida)*

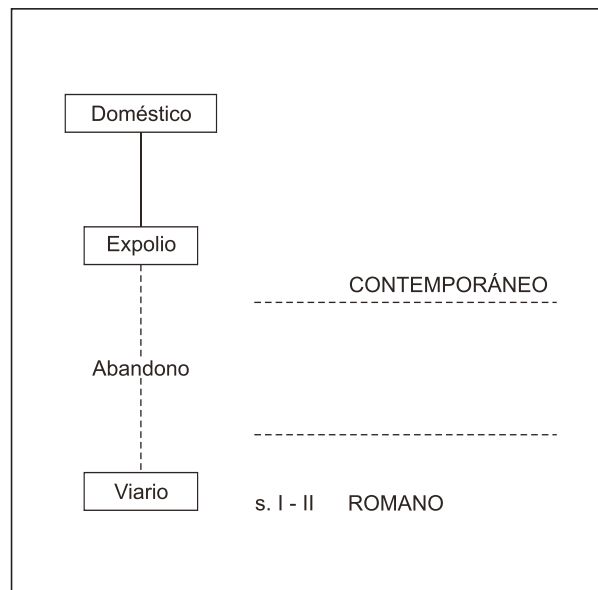
DIAGRAMA OCUPACIONAL

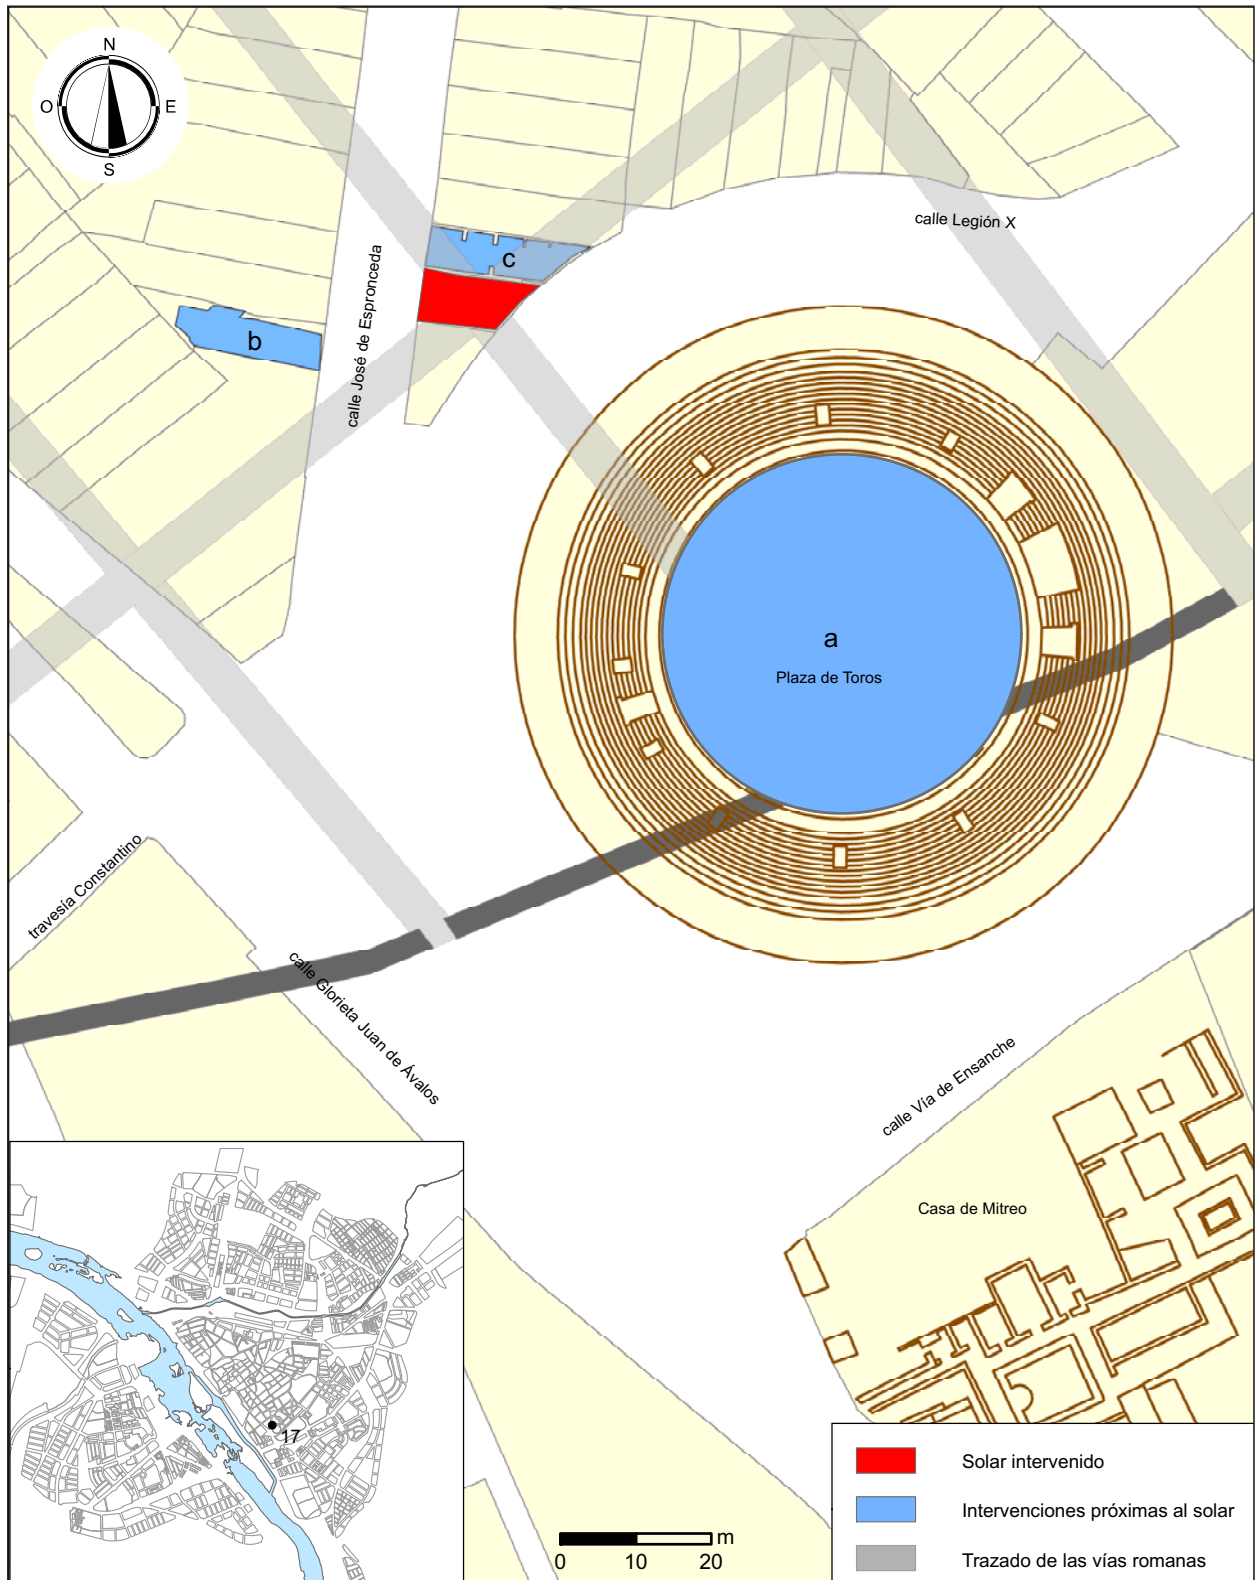
FIGURA 1

Plano de situación y contextualización.

de toros donde a inicios del siglo XX se recuperaron una serie de piezas escultóricas relacionadas con el culto a Mitra (Mélida 1914), (fig. 1 a).

En la línea de este hallazgo, podemos relacionar la excavación más reciente en la que se encontraron vestigios de un mitreo, realizada en el solar n° 22 de la c/ Espronceda (Barrientos 2001, 357-383), (fig. 1 b).

El solar está encuadrado en la trama viaria que viene delimitada por la existencia en la zona de las vías correspondientes con el primer *cardo minor* identificado al Sureste de la vía principal (*cardo maximo*) y el último *decumanus minor* igualmente identificado en la zona Sureste previo al recinto amurallado (Gijón, n<sup>o</sup> int. 057). En el último año, se ha intervenido en el solar colindante, continuación de lo hallado en nuestra excavación (fig. 1 c).

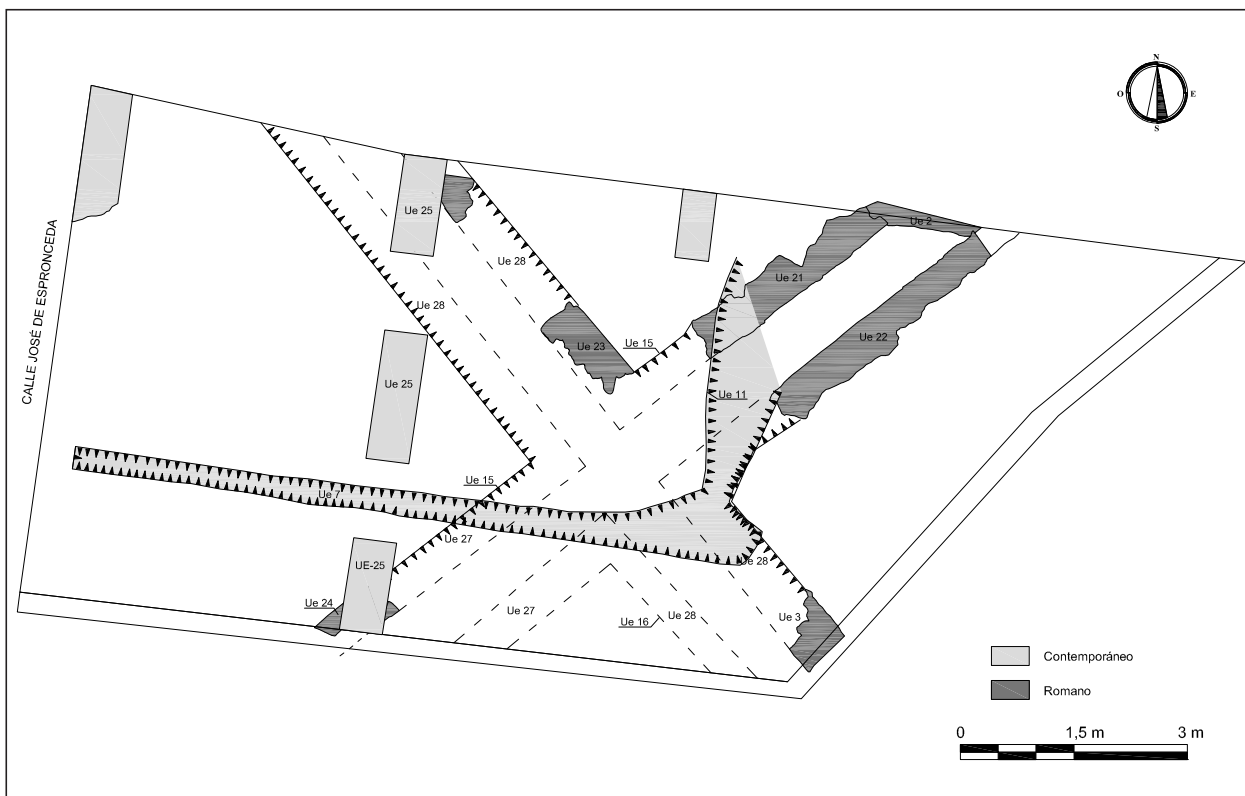
FIGURA 2  
Plano diacrónico de los restos hallados en el solar.

### DESARROLLO DE LA INTERVENCIÓN (FIG. 2)

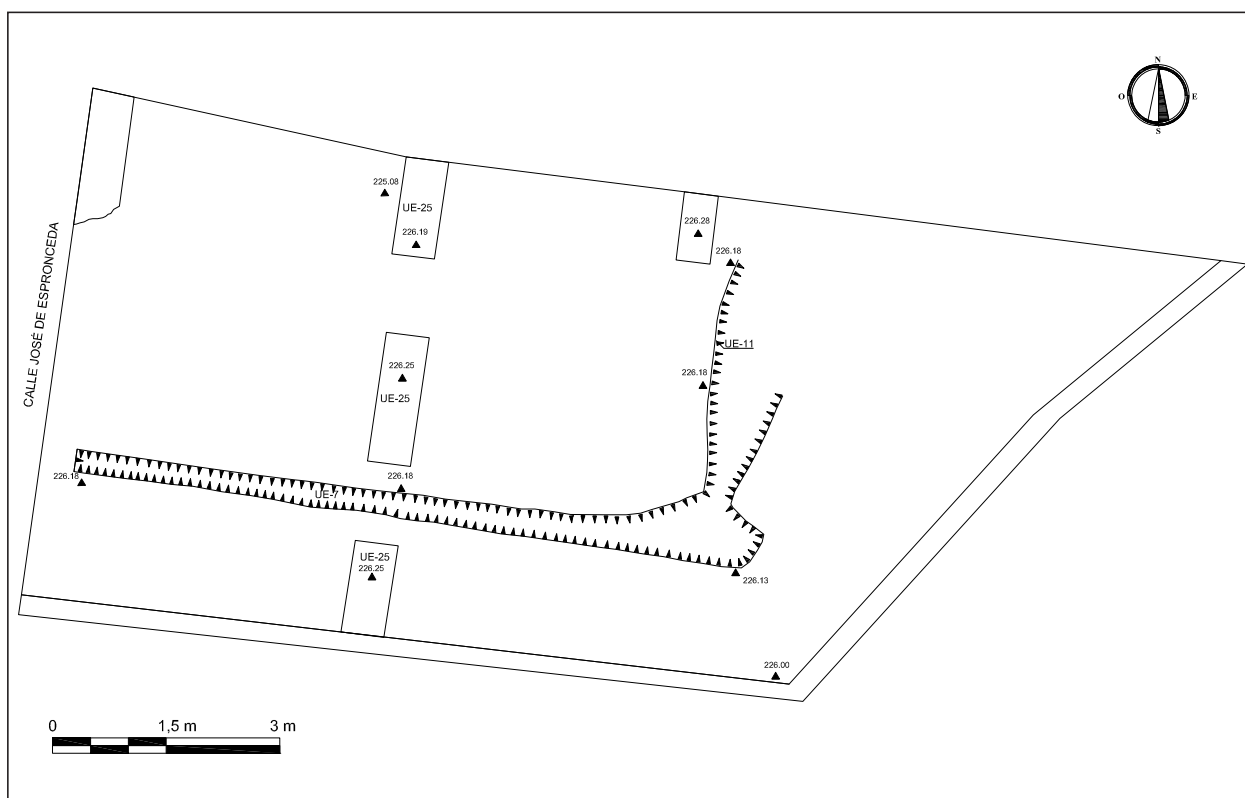
FIGURA 3

Planta de las estructuras contemporáneas.

La intervención dio comienzo con la limpieza de los escombros producto del proceso de desmonte de la estructura doméstica vinculados a la casa de época contemporánea. Una vez eliminados los rellenos, documentamos la existencia de los niveles de suelo de la vivienda, A 1, así como la presencia de sendas zanjas excavadas en la roca natural que confluían en

una arqueta ubicada en el espacio que se destinó a la cocina (fig. 3).

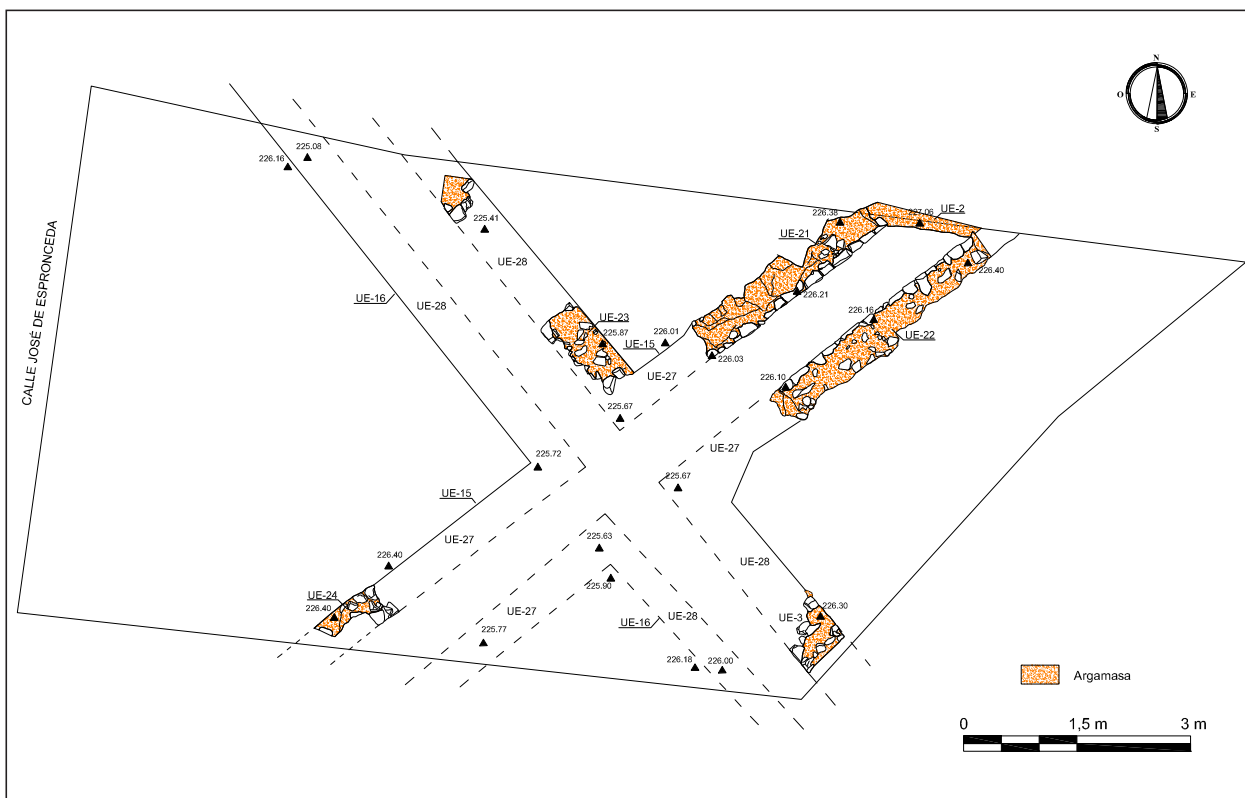
FIGURA 4  
Planta de las estructuras de época romana (altoimperial).

La excavación prosiguió con la documentación de sendas estructuras A 2 y A 3 que estaban parcialmente identificadas en las medianeras del solar (fig. 4). En primer lugar nos referimos a la A 2 que se relaciona con la presencia de una construcción abovedada de lajas adoveladas, estructura de *opus incertum*, ue 2, asentada sobre muros, ue 21 y ue 22, de idéntico sistema constructivo, que aparecían en línea con una zanja perceptible en los niveles de la roca natural y que con orientación Suroeste-Noreste atravesaba en diagonal el solar. Esta zanja estaba amortizada por

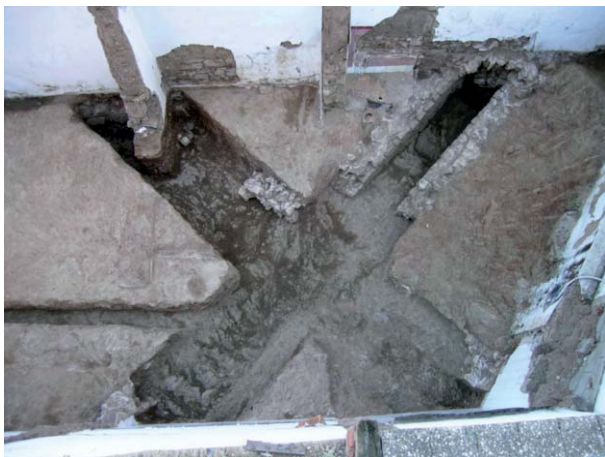
FIGURA 5

Vista general de la intervención. Cruce de calzadas.

Al igual que en el caso anterior, se documentaba un pequeño rebaje, ue 28 que delimitaba un espacio central de menores dimensiones que la zanja principal y con escasas dimensiones (fig. 5).

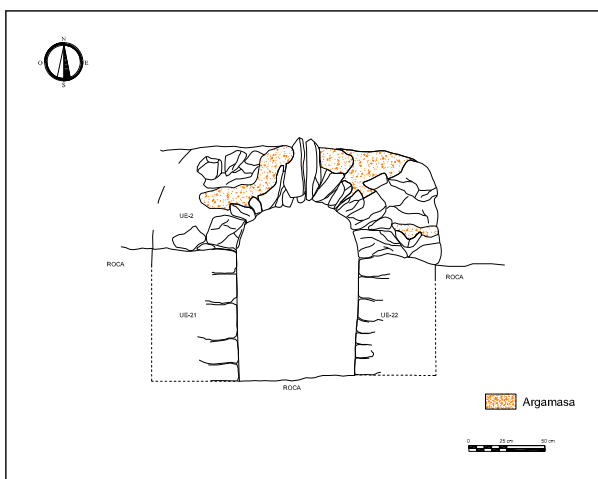
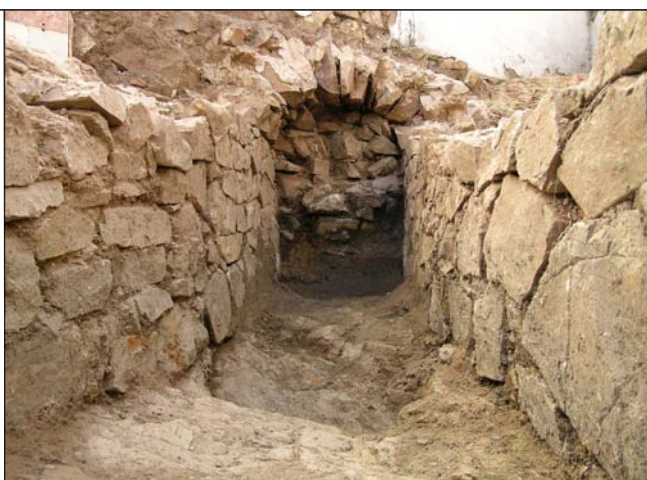
FIGURA 6

Detalle de los restos de la cloaca conservados. Sección de la cloaca.

Una vez se finalizó la excavación del solar se procedió al repicado de la pared de cierre meridional ya que se apreciaba como la medianera asentaba sobre los vestigios de una construcción ue 24, muro de *opus incertum* parcialmente visible y que estaba en directa relación con la A 2 (fig. 6).

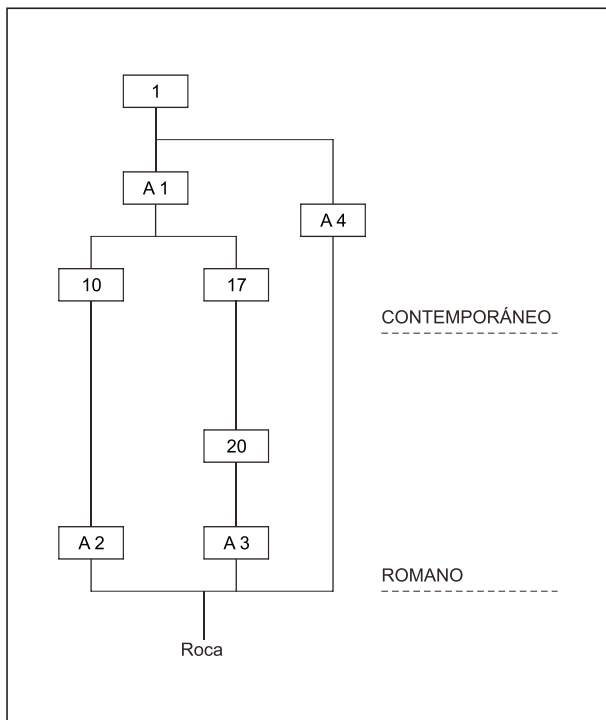
FIGURA 7

Diagrama estatigráfico de unidades y actividades
