Datos para el conocimiento de la evolución del entramado urbano en la región oriental de la colonia emeritense

Excavación arqueológica realizada en la c/ Parejos c.v. c/ Travesía de Parejos (Mérida)

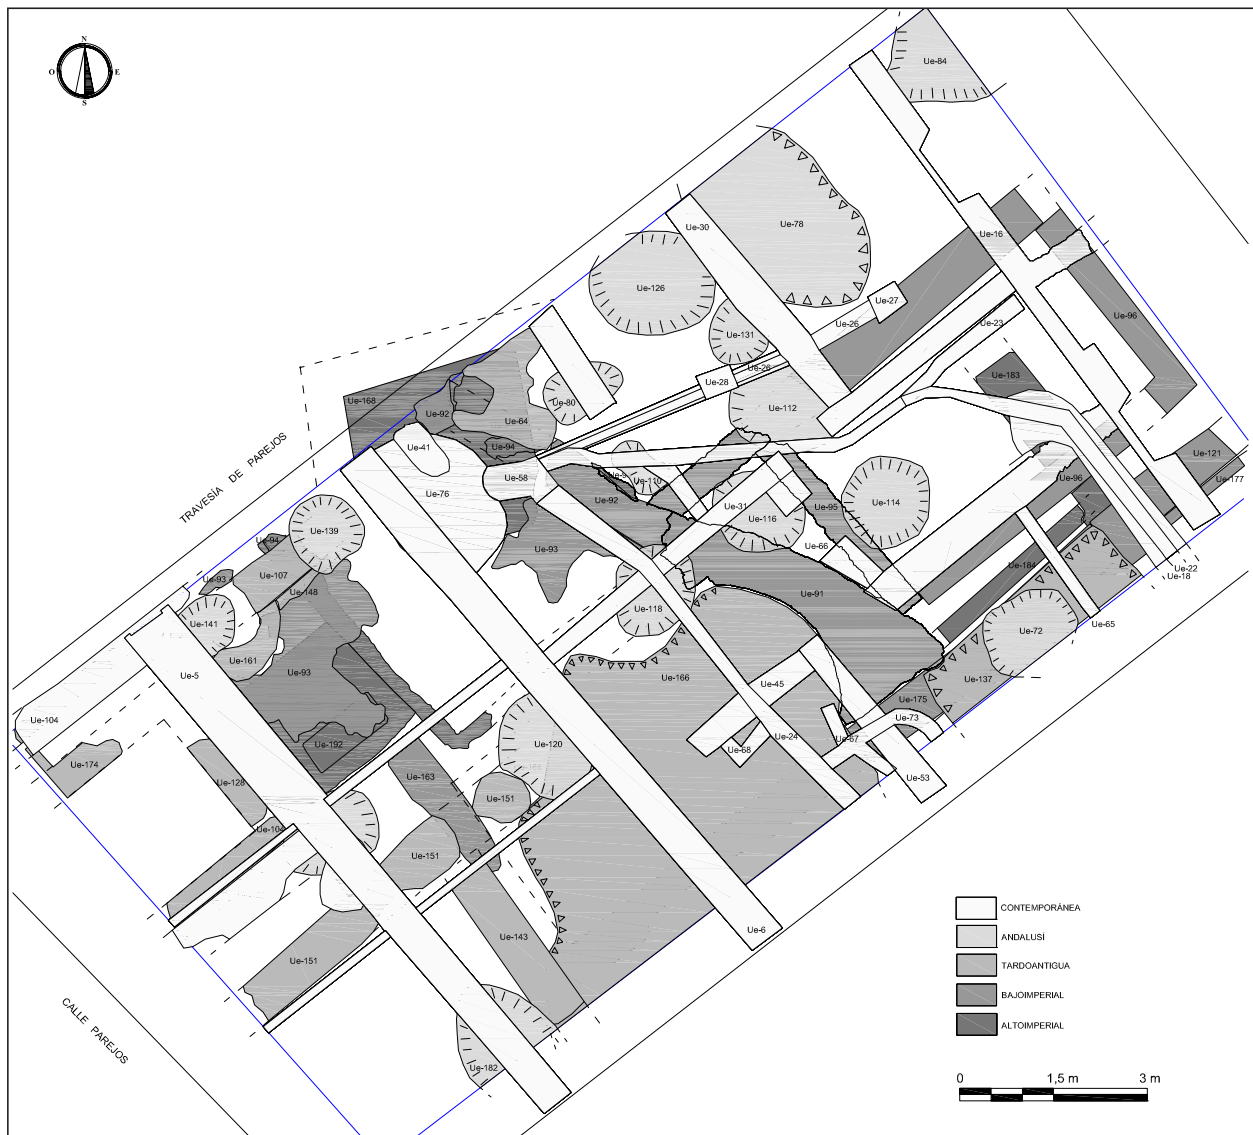
FIGURA 2
Planta diacrónica de los restos del solar.

La primera actividad identificada en el solar, A 21, es la reforma de los suelos de la casa contemporánea demolida (fig. 2). Los mismos mantienen cierta gradación en cuanto a su categoría dependiendo del uso

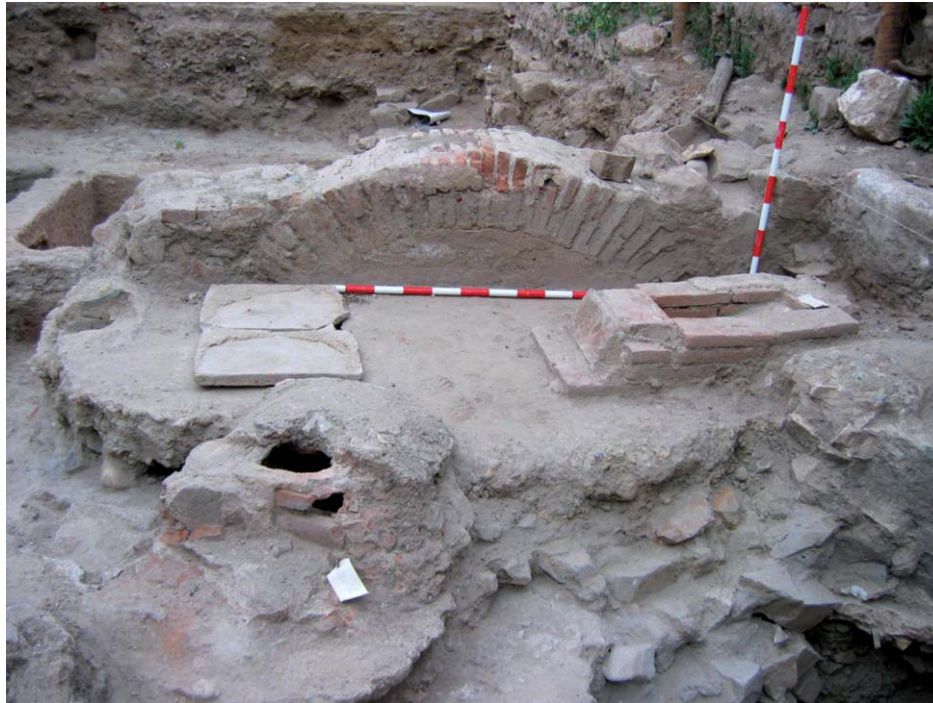
FIGURA 3

Vista de la reforma contemporánea de A4.

ladrillos (23 x 10 cm), trabados con cal y reforzados exteriormente con encofrados de carbonilla. El interior de las atarjeas aparece enfoscado, suavizando ángulos y reforzando juntas. Toda esta red de saneamientos tendrá su nexo de unión en el pozo ciego, A 28. Esta actividad es fruto de la reforma del pozo ya existente en el solar. Ahora es cuando se coloca el cierre de hormigón, ue 76, de planta semicircular, con casi dos m. de diámetro y 15 cm de grosor. Este cierre apoya en un brocal de planta circular, realizada con elementos reutilizados y trabados con cemento, ue 77. Sobre el cierre de hormigón se colocan los desagües que unen las atarjeas con el pozo ciego, estructuras de planta rectangular (60x 40 cm), realizados en hormigón, ue 58, o en ladrillos, ue 41. Descargando al pozo de los empujes procedentes de los muros contemporáneos, se inserta en el mismo, un arco de medio punto, ue 187, realizado en ladrillos unidos con argamasa. La luz del arco descrito es de 1.10 m. La estructura aparece colmatada por una gran cantidad de escombros, ue 108 (fig. 3).

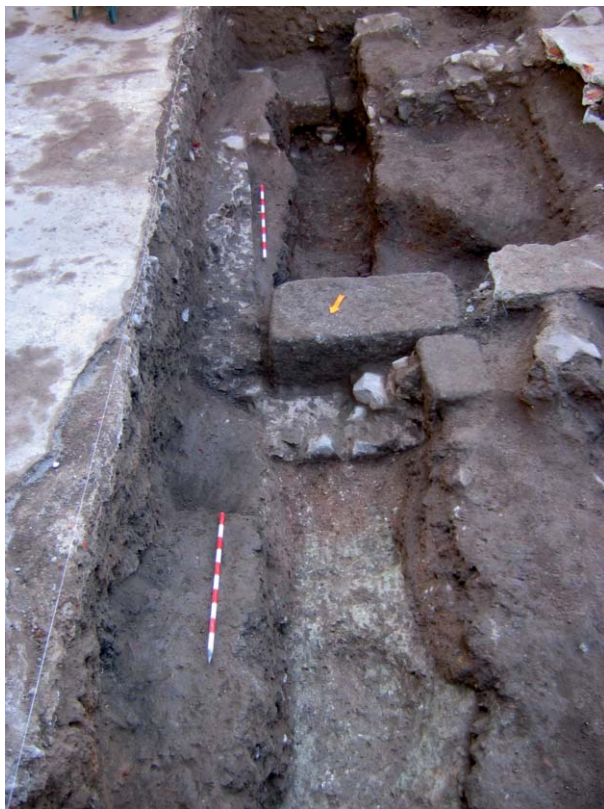
FIGURA 4

Fosa de cimentación de la casa contemporánea.

primera de ellas situada en el centro del solar, se identifica como A 22 y describe una planta elíptica y sección en V, habiendo sido excavada en los primeros niveles de ocupación del solar, ue 147. Las dimensiones que describen son irregulares, alcanzando un valor máximo para su diámetro de 1.65 m. Aparece rellena por un estrato de color marrón, arcilloso, mezclado con una gran cantidad de piedras y restos de material constructivo, ue 146. La segunda fosa se identifica como A 24 y se sitúa en perfil oeste de la excavación, perdiéndose los límites de la misma por el perfil. La planta que describe la fosa, ue 90, será rectangular al igual que su sección, presentando dimensiones parciales de 1.70 x 0.70 m, la encontramos colmatada por un estrato de color amarillo-marrón, con gran cantidad de material constructivo contemporáneo, ue 89. La citada actividad se excava en los primeros niveles de ocupación del solar (fig. 4).

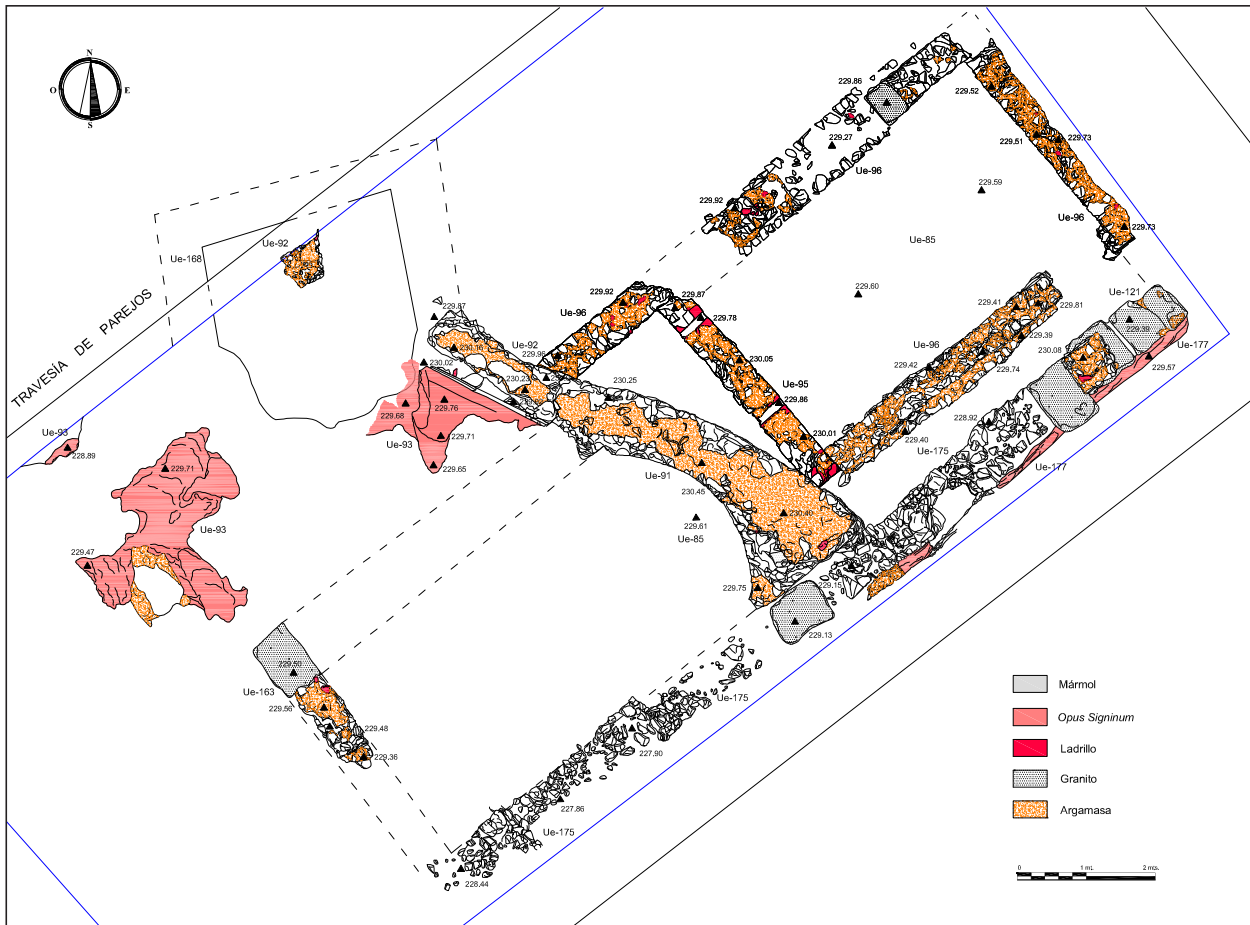
FIGURA 9
Planta de los restos bajoimperiales.

A 8. Las mismas están relacionadas con la reforma que el pozo sufre. Así se documenta la presencia de un suelo de *opus signinum* (A 9) que se extiende por la mitad occidental del solar y que pavimenta la superficie externa del pozo que resulta de la remodelación que sufre. Esta reforma es identificada como A 8. Por la misma se amplían las dimensiones del brocal mediante la colocación de dos hiladas de piezas de granito, ue 170, en formato de 80 x 30 cm. trabados con cal y que conforman una estructura de 1,50 m x 2,25 m. A su vez se acondiciona la bóveda, aplicándose sobre ella un corte, ue 197, con las dimensiones del nuevo brocal (fig. 9).

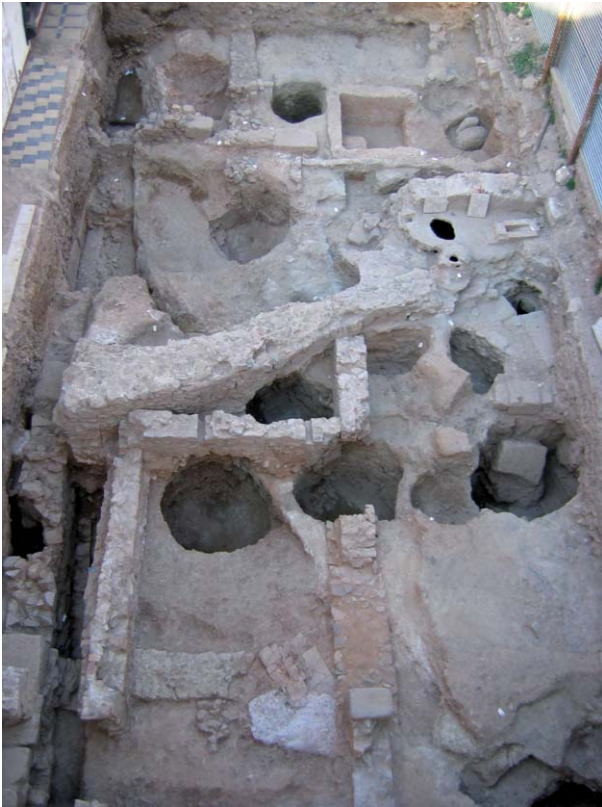
FIGURA 13

Vista cenital de los restos documentados en el solar.

mo. El corte que describe será nivelado y utilizado como cimentación de las edificaciones bajo-imperiales documentadas en el solar (fig. 13).
