La *domus* cuarta del área de Morería. Continuidad de uso en un espacio doméstico de época altoimperial

Intervención arqueológica realizada en el solar de la c/ Morería s/n (Mérida)

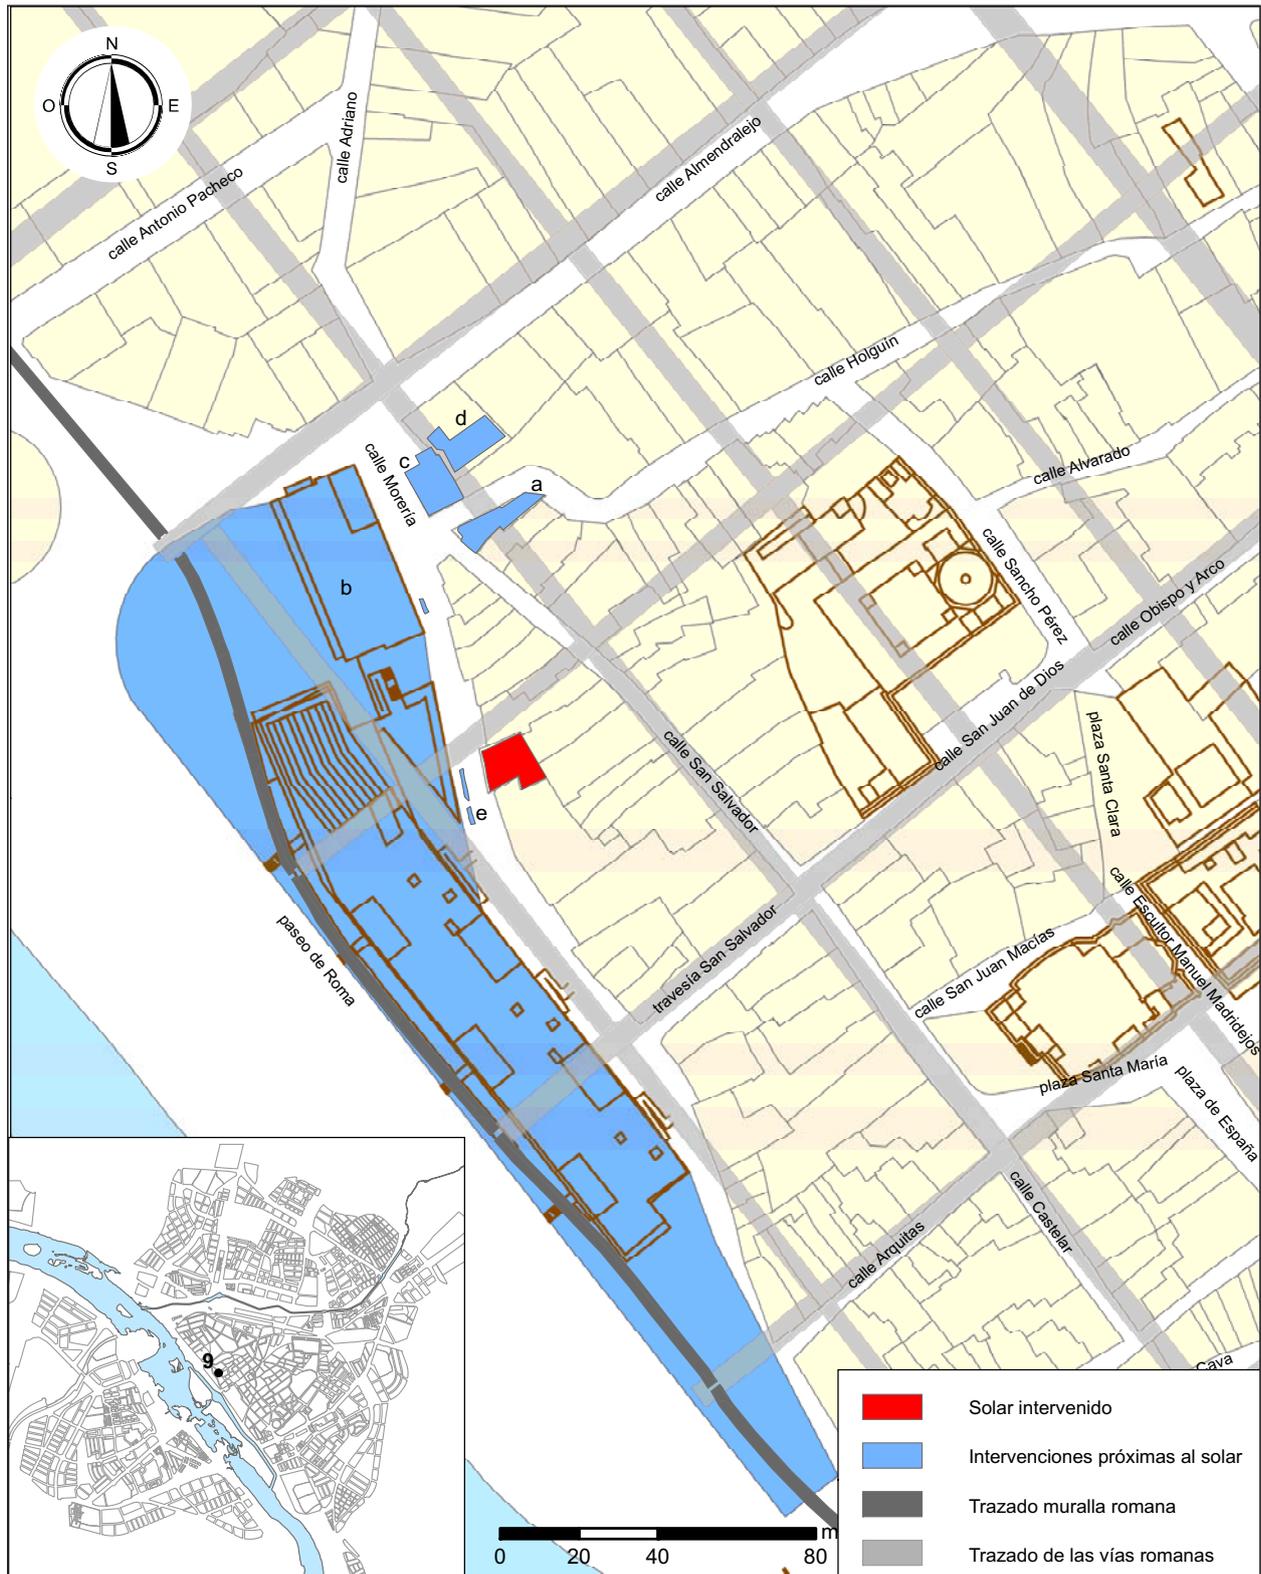
FIGURA 1

Plano de situación y contextualización.

Es el solar de Morería, (fig. 1 b) el que nos define con mayor precisión la evolución de este espacio desde la época altoimperial hasta nuestros días. Concretamente la intervención en el mismo nos ha permitido apreciar la evolución de un área en la cual, desde la fundación de la ciudad, se desarrollaron grandes viviendas surgidas al amparo de la muralla fundacional y perfectamente interconectadas mediante una red viaria que delimitaba un total de seis manzanas irregulares (Alba 2004, 69-71).

La siguiente intervención (Sánchez 2004, 453), (fig. 1 c), se realizó frente a nuestro solar, en la propia calle, registrándose la presencia de muros superficiales de *opus incertum*.

En la c/ Holguín n° 1, (Olmedo 2006, 160-163) (fig. 1 d), se excavó un solar en conexión con otro colindante (Sánchez 2000, 115-136) (fig. 1 e), donde se hallaron restos del viario romano, con su correspondiente porticado y su zona peatonal, así como escasos vestigios de construcciones anexas de uso doméstico. En el s. IV, se produce una reforma de los muros que compartimentan la vivienda, ocupando parte del espacio de la vía. De época islámica se registró un silo emiral así como sendas estructuras en alzado de época califal.

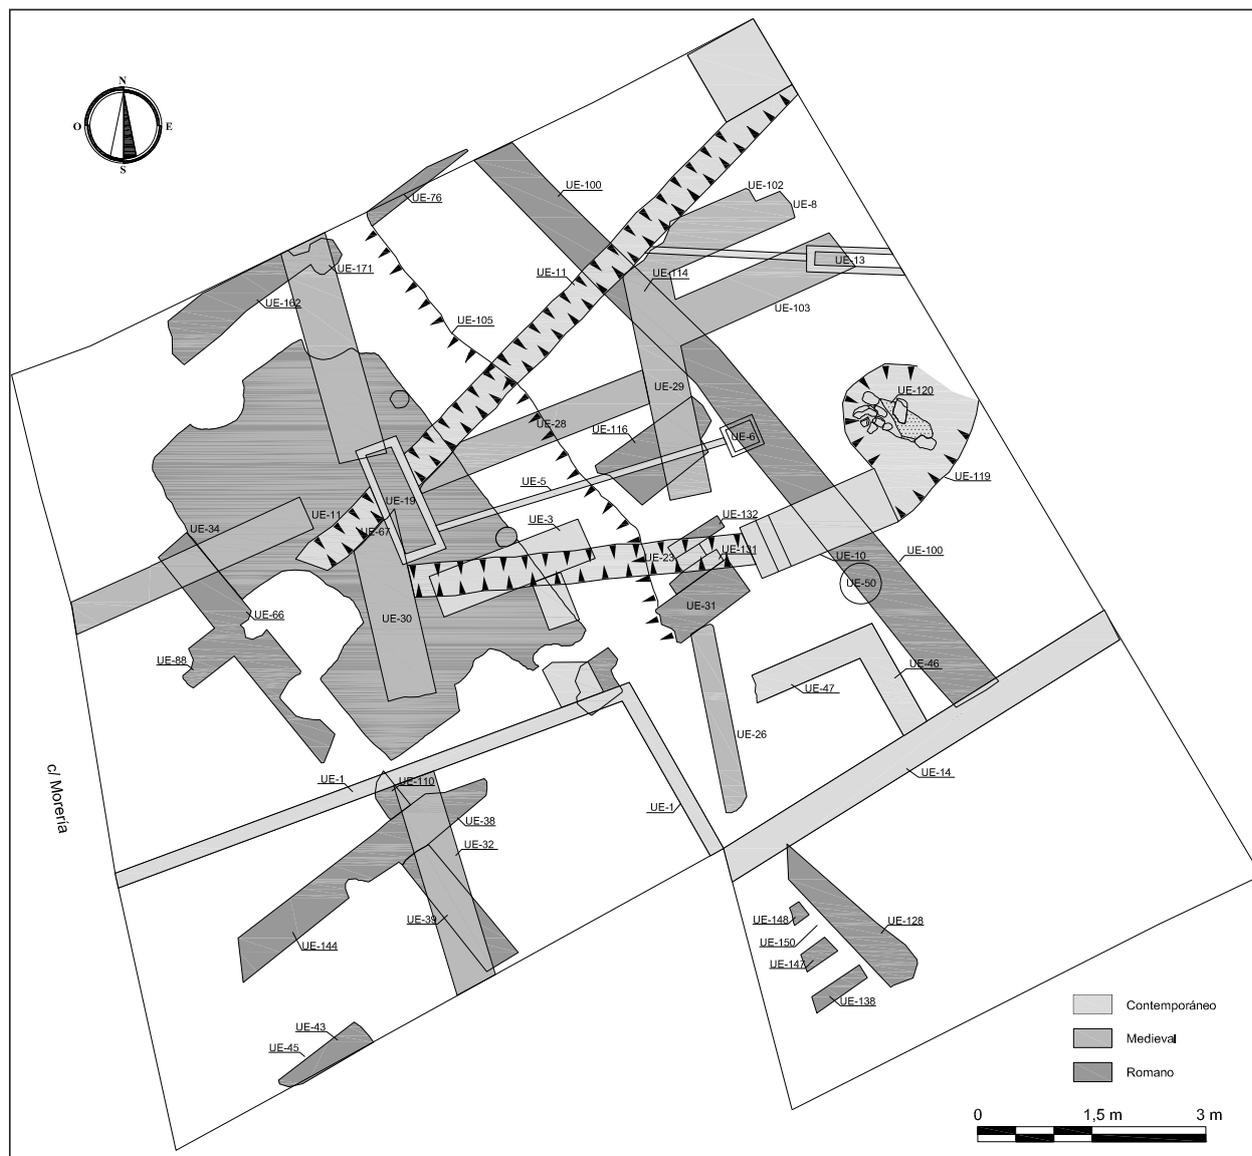
FIGURA 2

Plano diacrónico de los restos hallados en el solar.

DESARROLLO DE LA INTERVENCIÓN (fig. 2)

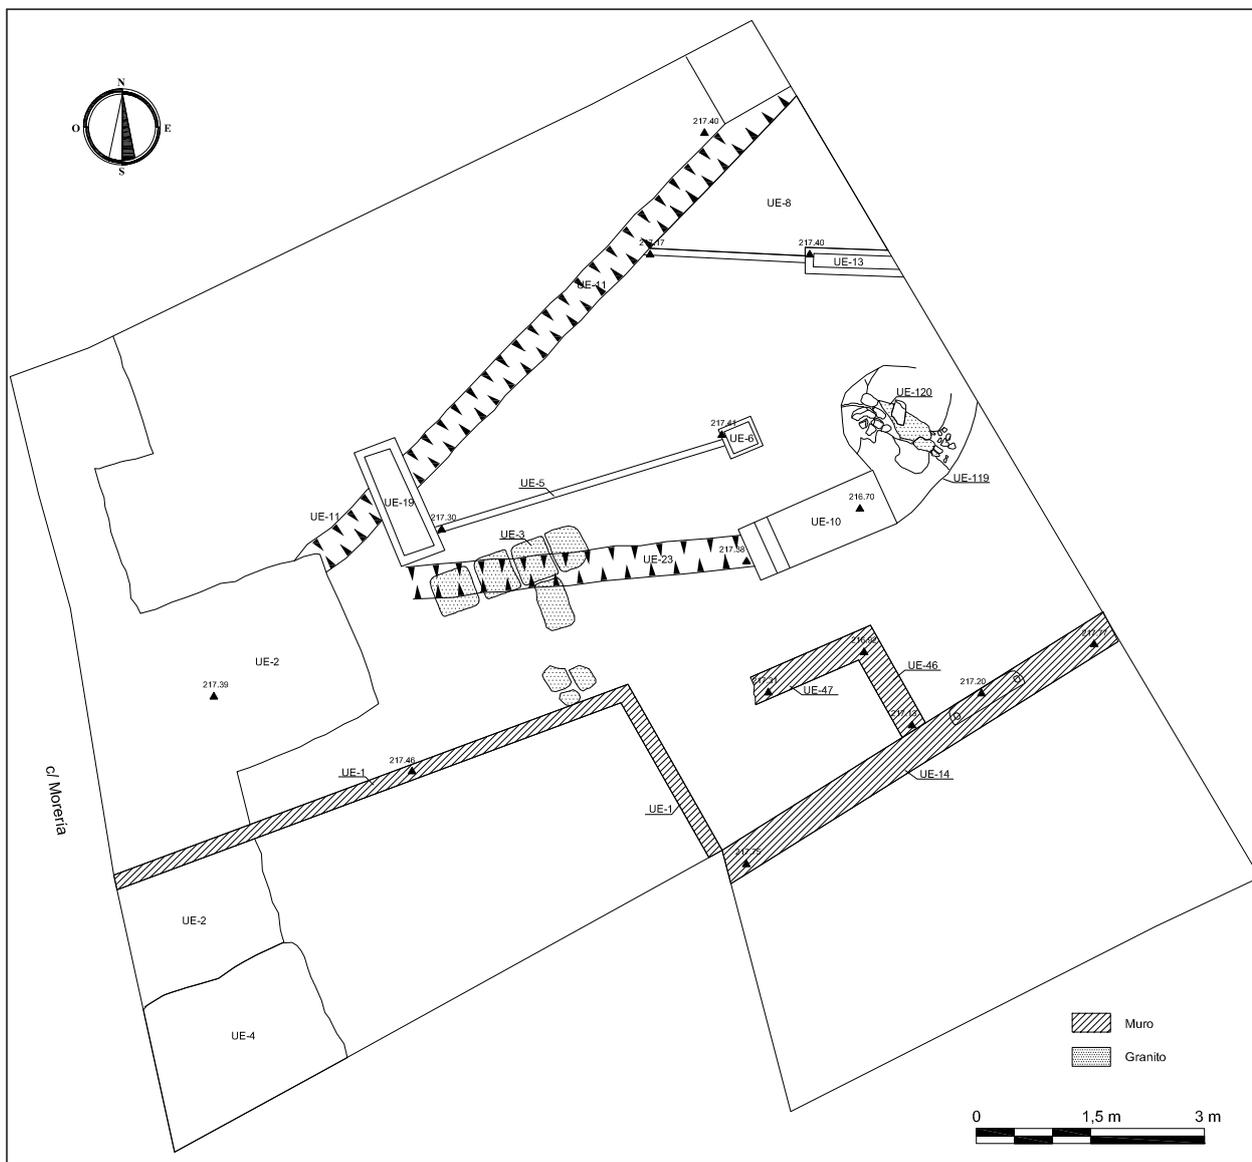
FIGURA 3
Planta de las estructuras contemporáneas.

El proceso de ejecución de los trabajos se inició con el desmonte de las estructuras vinculadas a la etapa de uso contemporánea (fig. 3). De este modo, hemos podido identificar como última fase constructiva, la realización de un tabique de hormigón, A 7 que servía de muro de delimitación de una estancia que se ubicaba a la derecha de la entrada al solar, a la que aludiremos en otro apartado como referente espacial.

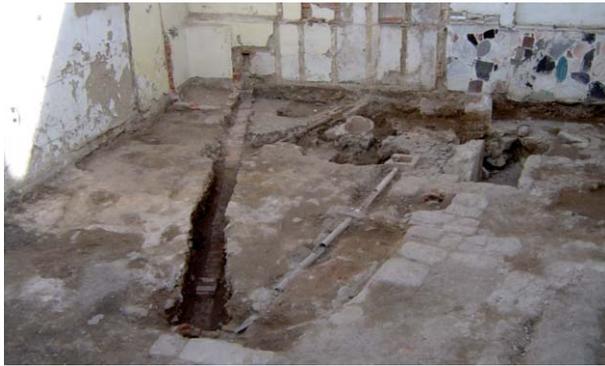
**FIGURA 4**

Vista general de la excavación. Fase contemporánea.

dioritas de pequeño tamaño así como algunos cantos rodados, todo ello trabado “a seco” (fig. 4).

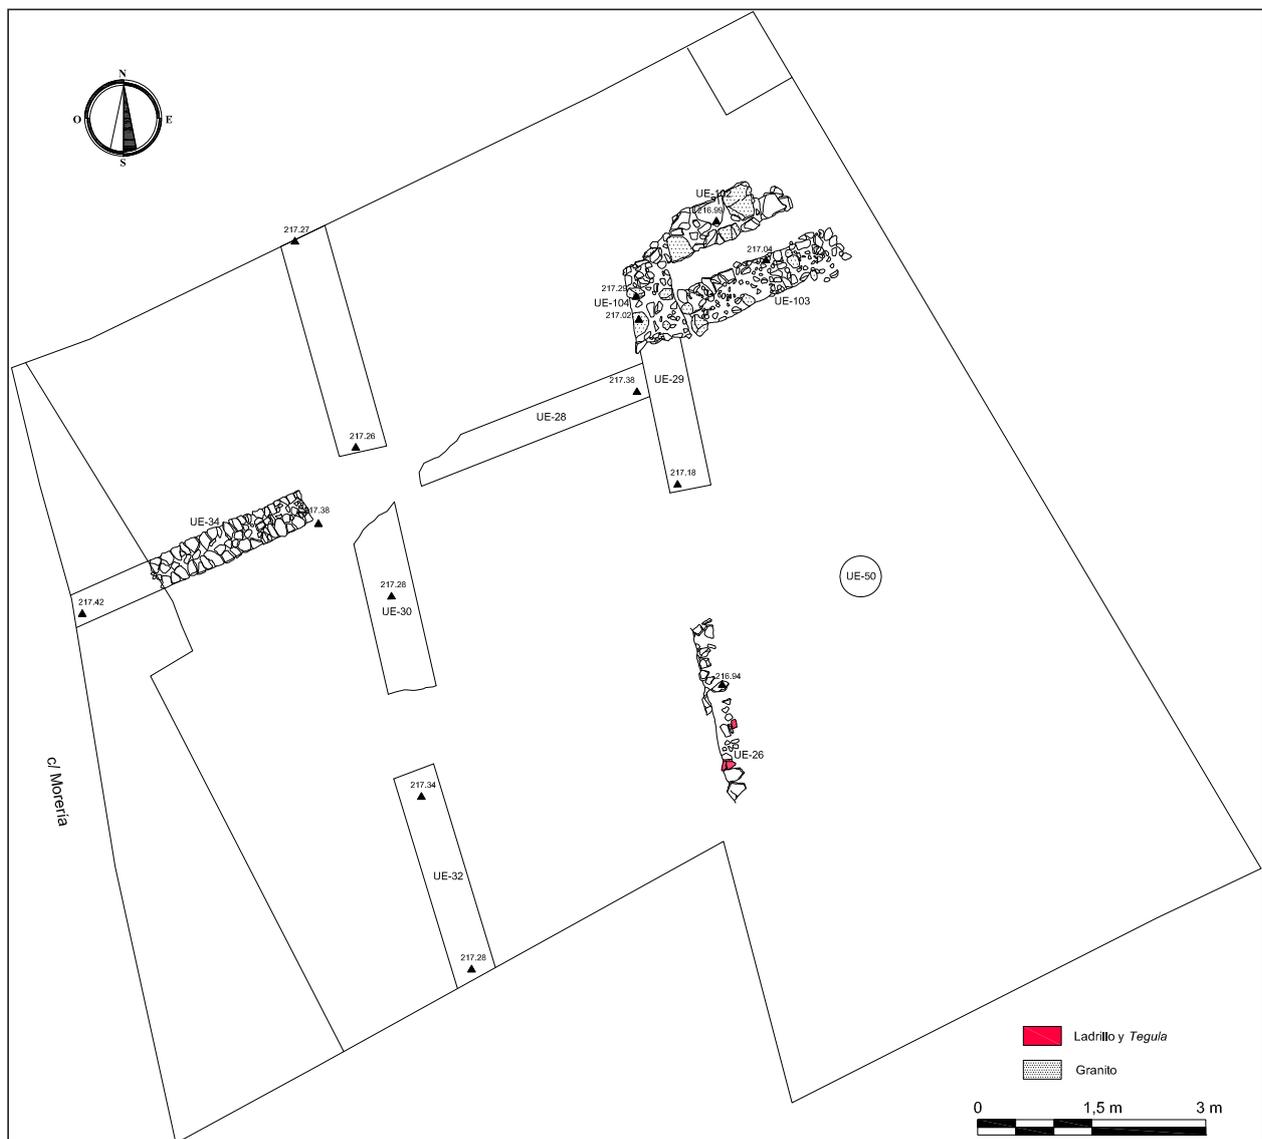
**FIGURA 5**

Plano de los restos de época moderna.

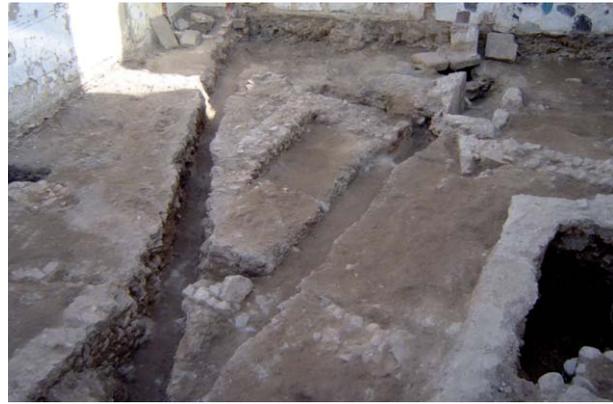
FIGURA 6

Detalle de las estructuras de época moderna.

con tosco mortero, de 2'86 m de longitud, 48 cm de anchura y 8 cm de altura con orientación Noroeste-Sureste; ue 29 estructura levantada mediante piedras de dioritas, cantos rodados y fragmentos de ladrillos, trabados con tosco mortero, de 2'98 m de longitud, 56 cm de anchura y 15 cm de altura con orientación Norte-Sur; ue 30 estructura levantada mediante piedras de dioritas y fragmentos de ladrillos, trabados con tosco mortero, de 2'47 m de longitud, 60 cm de anchura y 75 cm de altura con orientación Norte-Sur; ue 32 estructura levantada mediante piedras de dioritas, fragmentos de ladrillos y cantos rodados, trabados con tosco mortero, de 2'56 m de longitud, 59 cm de anchura y 23 cm de altura con orientación Norte-Sur; ue 33, en línea con la ue 30, estructura levantada mediante piedras de dioritas, fragmentos de ladrillos y cantos rodados, trabados con tosco mortero, de 75 cm de longitud, 50 cm de anchura y 60 cm de altura con orientación Norte-Sur y la ue 34 estructura levantada mediante piedras de dioritas, fragmentos de ladrillos y cantos rodados, trabados con tosco mortero, de 2'85 m de longitud, 47 cm de anchura y 78 cm de altura con orientación Noreste-Suroeste. En conjunto, constituyen una serie de estancias en batería dispuestas en torno a un eje director que se orienta Sureste-Noroeste. Dichas cimentaciones cortan con sus zanjas de fundación los sustratos de la bolsa de cenizas ue 62, la A 14, niveles de tierra de tonalidad anaranjada, la ue 52 y ue 55 que identificamos como niveles vinculados a la etapa moderna (fig. 6).

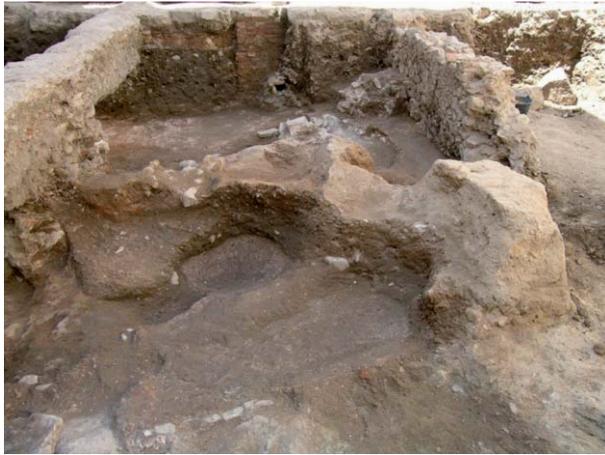
FIGURA 7

Detalle de los niveles de amortización de la fase tardía.

Estas fosas, cortaban a una serie de niveles de amortización englobados en la A 9 (fig. 7). Estos rellenos, corresponden con mochetas informes, los vestigios de un sustrato homogéneo de tierra anaranjada muy compactada, repartidos por gran parte del espacio central del solar y que se relacionaban con la fase de amortización tardía del mismo. En este caso se trata

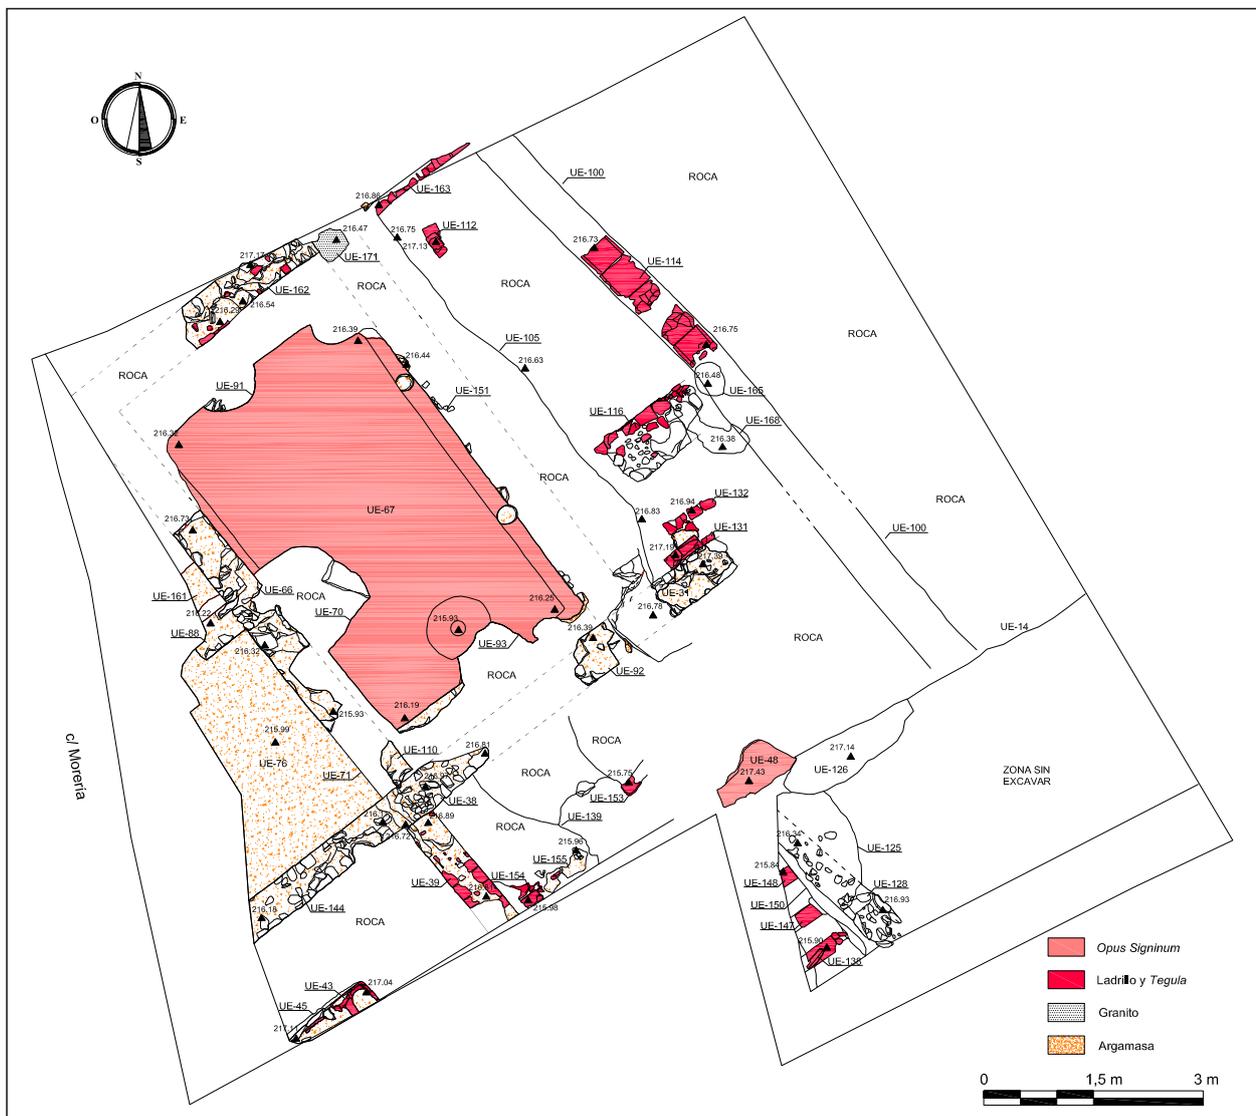
FIGURA 8
Plano de los restos de época romana.

Una vez eliminada la estratigrafía precedente, localizamos los vestigios ya parcialmente visibles de lo que consideramos la primera fase constructiva la A 10 vinculada con la presencia de muros de escaso alzado, cimentaciones y niveles de uso, correspondientes a la fase de ocupación de época romana (fig. 8).

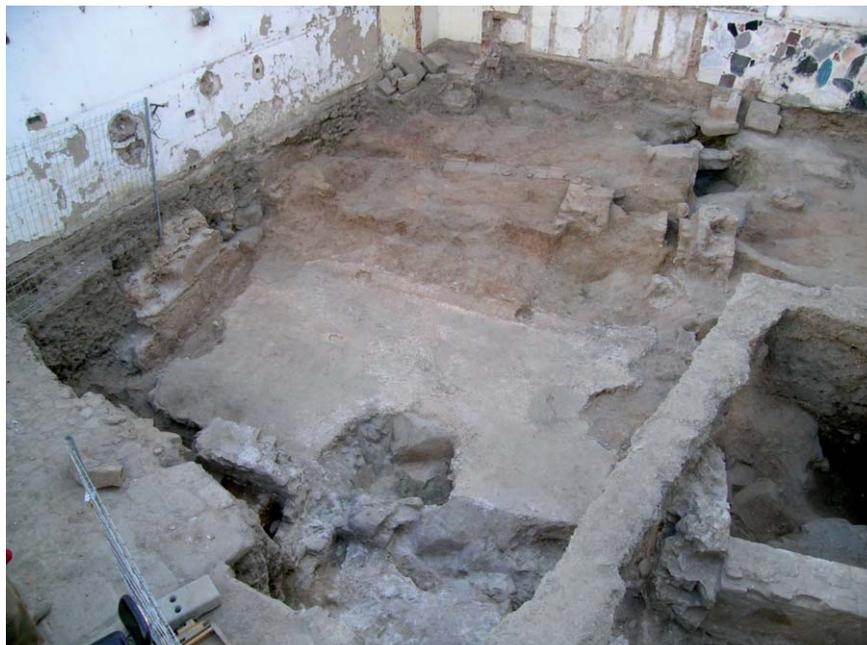
FIGURA 9

Vista general de los restos de la domus excavada.

Los muros y cimentaciones, delimitan la traza de cuatro estancias, las dos identificadas de forma completa de planta rectangular y las otras dos restantes de planta desconocida al adentrarse en los perfiles aunque probablemente también de estructura rectangular. La estancia principal, de 21'40 m², ocupa el centro del solar y se asocia a la existencia de un nivel de pavimentación de *opus signinum* ue 67 de buena calidad que no obstante se ha visto afectado en parte por las roturas ue 70, ue 91, ue 93. Este pavimento asienta sobre rellenos de nivelación, concretamente los estratos ue 96 y ue 95, que amortizan la roca natural (fig. 9).

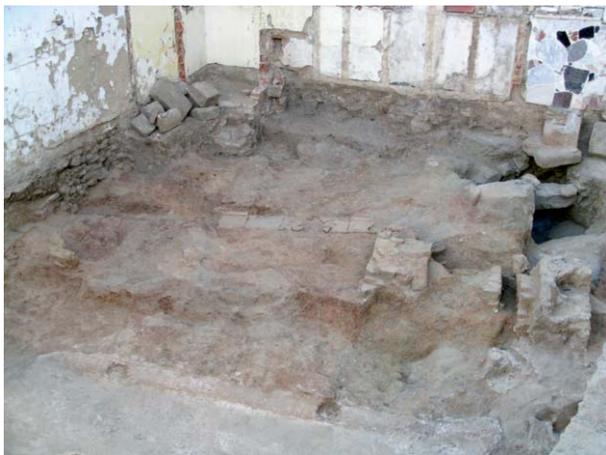
FIGURA 10
Detalle de los canales.

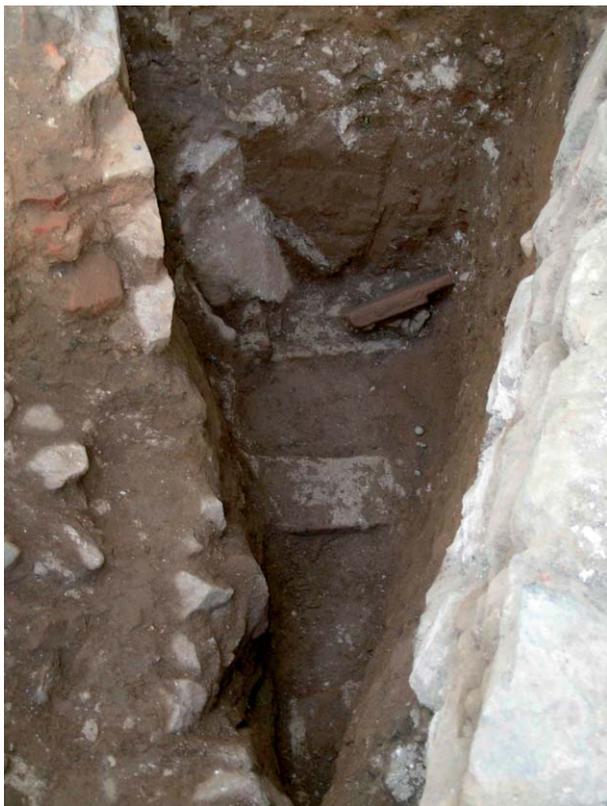
FIGURA 11
Detalle del hypocaustum.

En el extremo opuesto del solar, concretamente en la esquina Sureste, en fase de ampliación de la intervención, identificamos, en relación con la A 10, una zanja ue 150 asociada a la estructura, cimiento ue 128 de *opus incertum*, que con orientación Sureste-Noroeste se conserva en precario estado y parcialmente registrado. Vinculado con esta cimentación y amortizado por una sucesión de niveles de relleno ue 122, ue 137, ue 123, ue 124 y ue 125 se documenta, una triple hilada de losetas de barro cocido, ue 148, ue 150 y ue 147 (28 x 21 x 4 cm) trabados con mortero de cal, dispuestos a intervalos de 31 y 38 cm que asientan directamente sobre la roca natural. Los espacios intermedios que se originan entre cada uno de ellos aparecen rellenos por una capa uniforme de tierra ue 145=149 que cancela los restos de un nivel ue 152 de cierta tonalidad negruzca con presencia de algunos carboncillos (fig. 11).

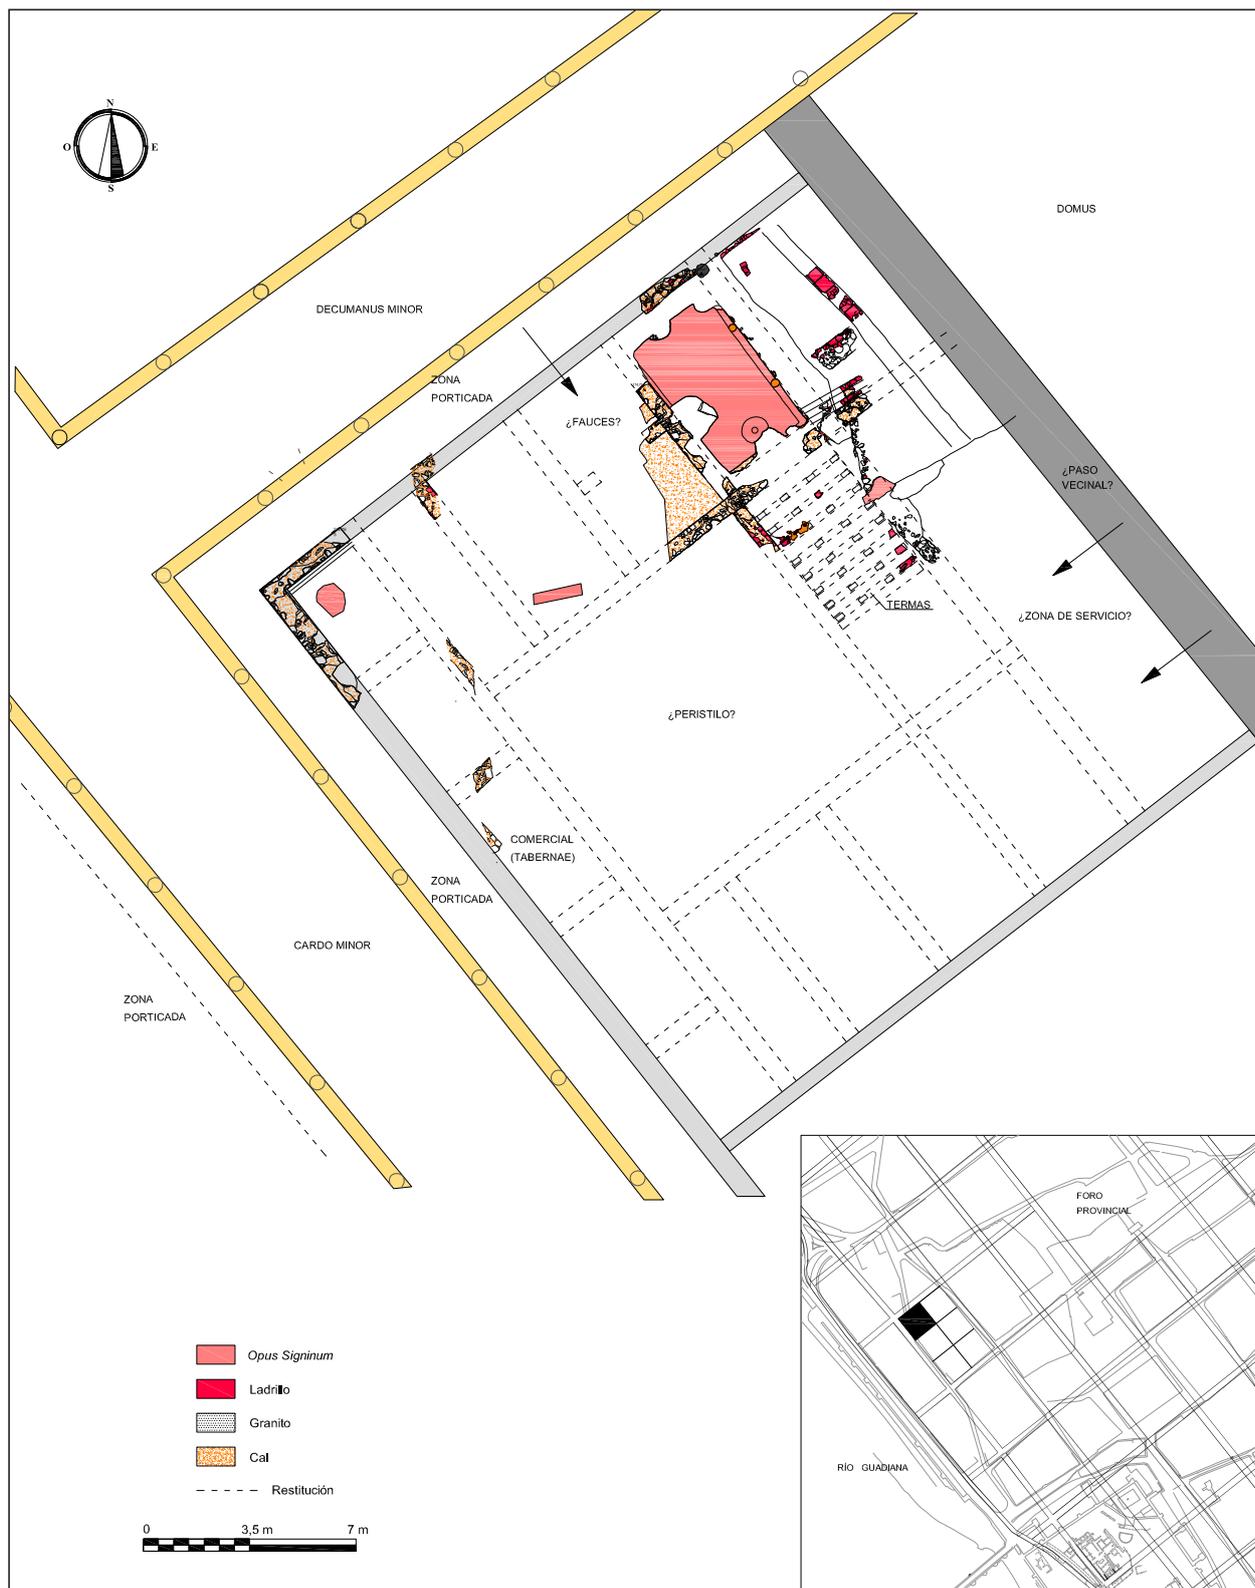
FIGURA 12

Restitución teórica de la planta de la domus.

La distribución de la casa, en lo que a la zona que nos ocupa se refiere, a modo de hipótesis de trabajo, nos lleva a pensar en una disposición lineal (fig. 12). La entrada, se situaría en la zona central, desde el *decumanus minor*, descartado los lados Noreste y Sureste por corresponder a las medianeras y la zona Suroeste, que se orienta hacia el *cardo* de la zona de Morería (Alba, 2001, 401-402) y se realizaría a través de las *fauces*, estancia doble que aparece prácticamente reconocida en el perfil. Hay una agrupación de elementos, que nos permitirían pensar en la pauta que se marca en gran número de *domus* de *culina-balneum-laetrina* (Fernández, 1999, 238). Esta distribución está condicionada al aprovechamiento de las aguas, que en el caso de los baños, se reutilizarían en las letrinas al igual que las cocinas, mientras que el fuego que calentaba el *balneum*, servía para calentar la *culina* (Guillén, 1997, 73-74).

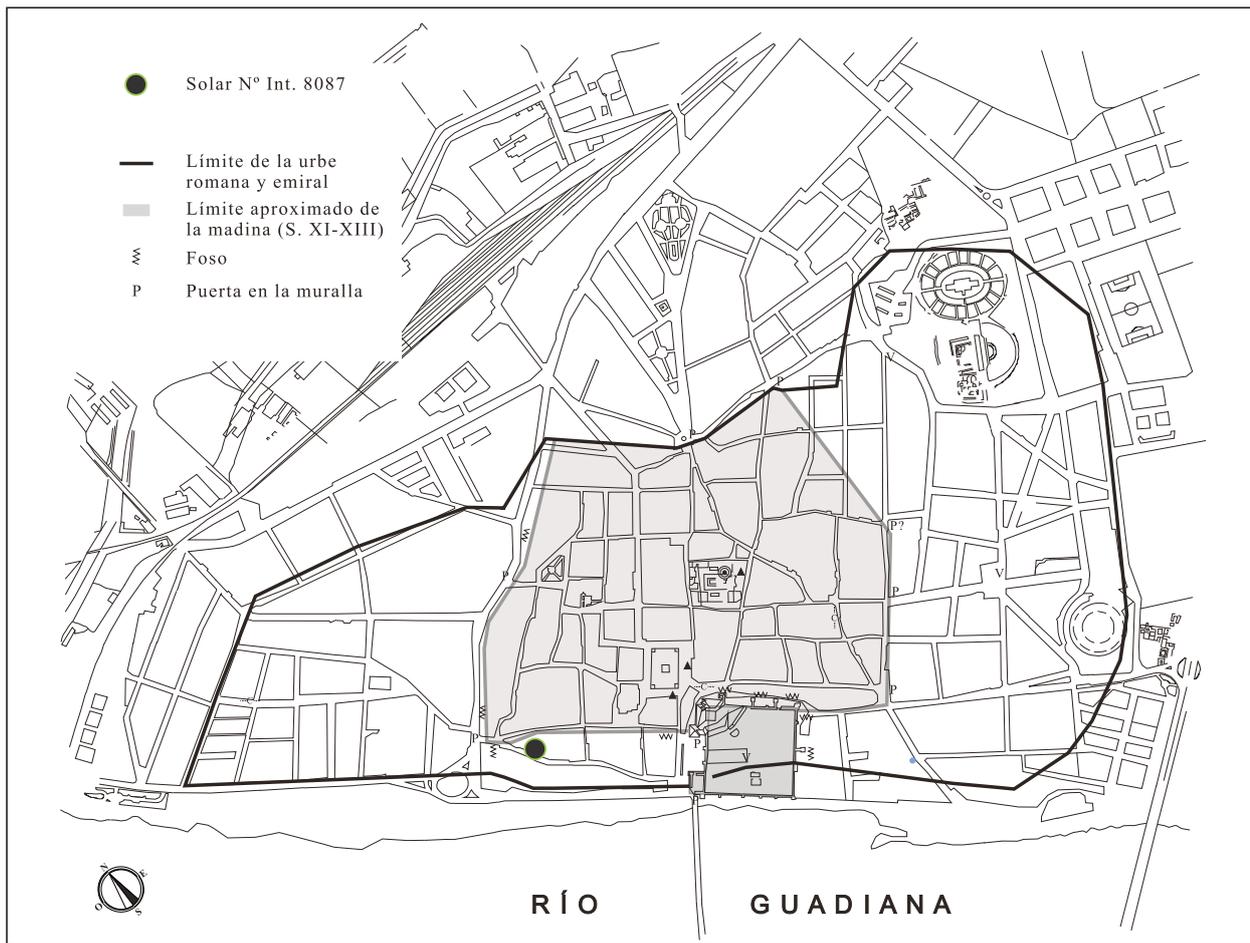
FIGURA 13

Plano de la cerca islámica (plano Alba, M. 2004).

A esta falta de documentación arqueológica se le suma la situación en la que queda nuestro solar fundamentalmente a raíz de la modificación que se aprecia en el trazado urbano para los s. XI-XIII. El registro arqueológico de los últimos años, ha permitido establecer la planta de la cerca islámica, considerablemente reducida en su perímetro anterior. La nueva traza, en la zona que nos interesa, se “sube” hasta la actual c/ San Salvador, dejando extramuros ambas márgenes de la actual c/ Morería (Alba-Feijoo, 2006, 104-105). De este modo, el solar quedó fuera de la evolución urbana, separado de la ciudad por el foso que complementaba la cerca, convirtiéndose en una zona deshabitada que, en el caso de Morería, fue ocupada por una *maqbara* (Alba, 1997, 296-297) (fig. 13).

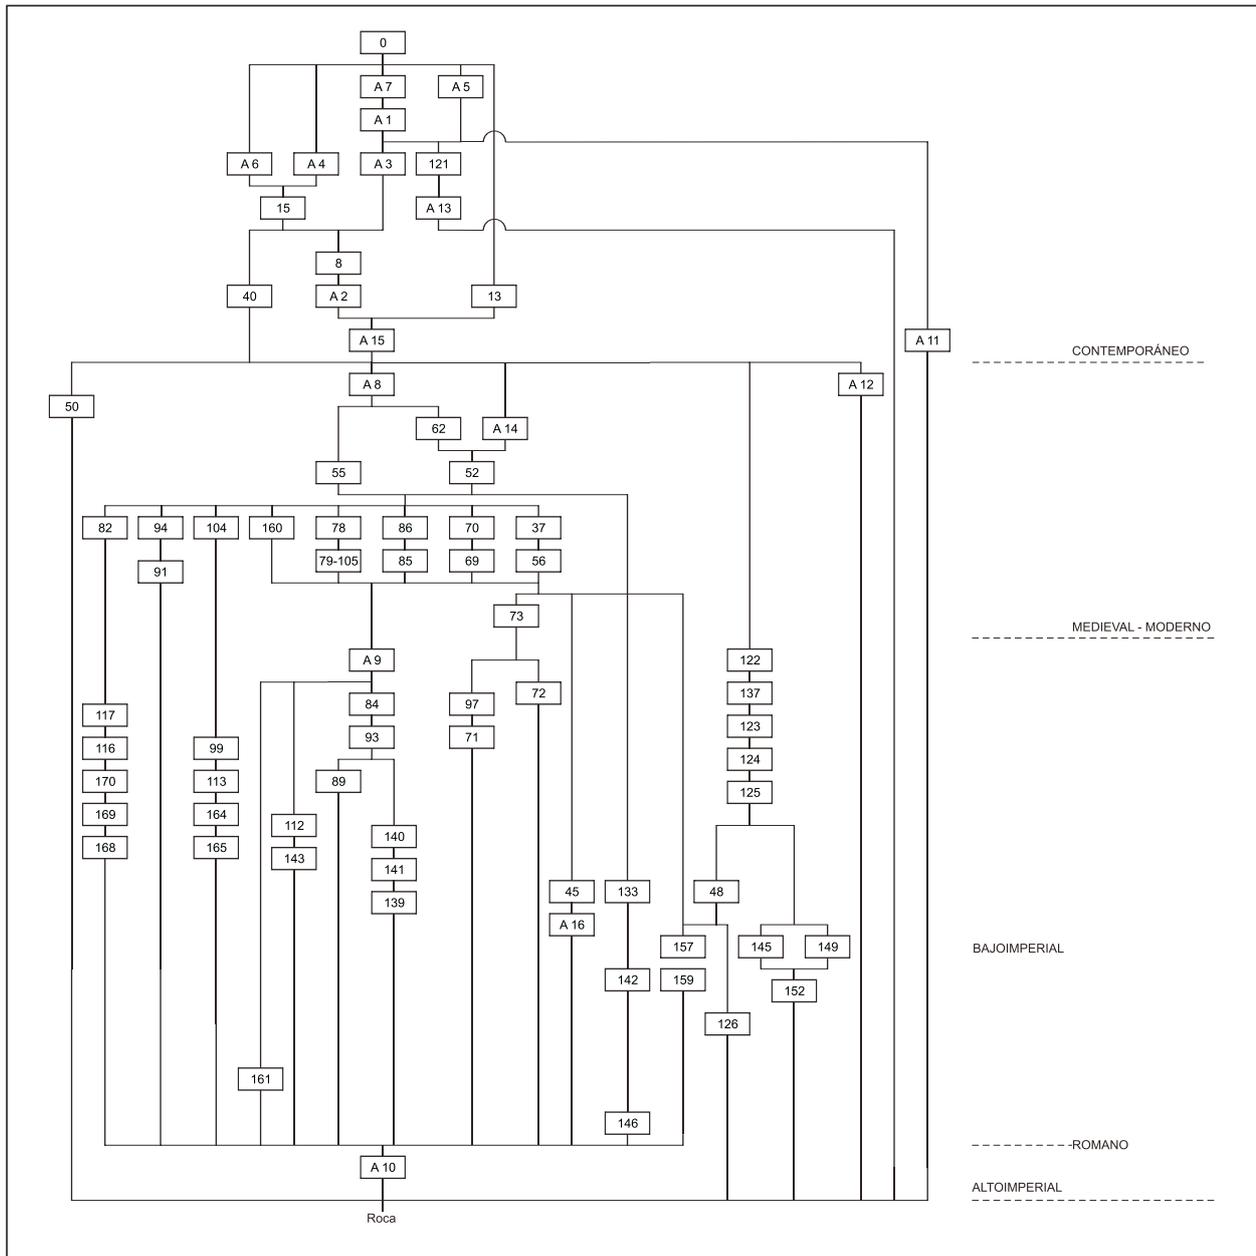
FIGURA 15

Diagrama estratigráfico de unidades y actividades.
