Secuencia ocupacional de un área doméstica de época romana en la zona Norte de *Augusta Emerita*

Intervención arqueológica realizada en los solares de la c/ Fco. Almaraz, nº 17-21 (Mérida)

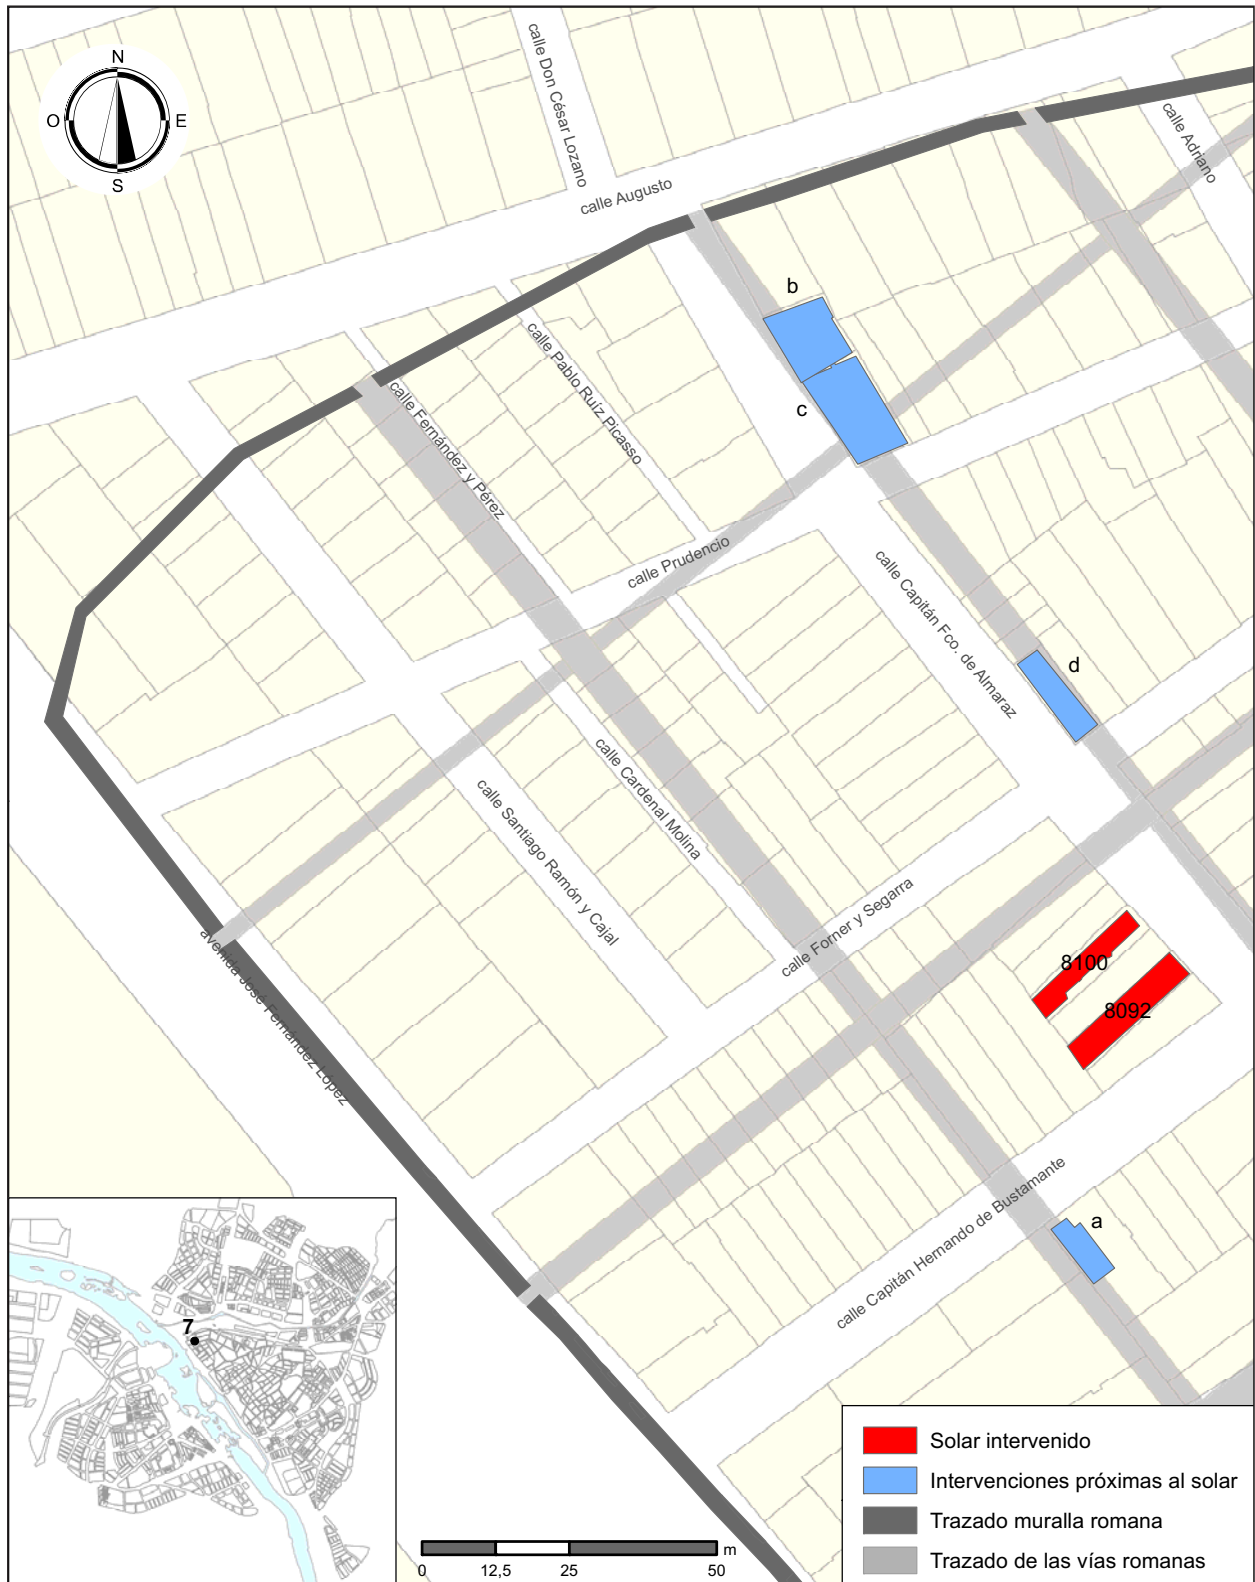
FIGURA 1

Plano de situación y contextualización.

Nuevamente localizamos restos arqueológicos en la intervención de la c/ Prudencio, 16 esquina de la c/ Fco. Almaraz (fig. 1c) donde se pusieron al descubierto los vestigios de una serie de silos y un posible foso del período calcolítico a los que le seguían estructuras relacionadas con una vía, *cardo minor*, (la anteriormente citada) con su correspondiente cloaca, porticado y muros de soporte, que estaba parcialmente amortizada en el período tardoantiguo por una sucesión de muros identificados con una fase de uso doméstica. De época andalusí únicamente hay evidencias de silos que en cualquier caso respectan el trazado y uso de la vía que no se cancelará hasta un periodo avanzado (Barrientos, 2002, 135-172).

En la misma margen de la calle, en la esquina de la c/ Fco. Almaraz, 20 / c/ Forner y Segarra (fig. 1d), (Barrientos, 2000, 68-70), localizamos los restos de una vía pública porticada que se documenta desde los inicios del s. I con dirección Norte-Sur, con diversas modificaciones debidas a la construcción de canales

En la zona opuesta de la calle, concretamente en las esquinas de la c/ Fco. Almaraz / c/ Forner y Segarra (fig. 1e), se procedió al registro de una serie de pavimentos de *opus signinum* a los que se asociaban canalillos con un uso claramente doméstico. Nuevamente, el solar presenta una etapa de amortización de época andalusí relacionada con estructuras de almacenaje (Casillas, 1997, 137-142).

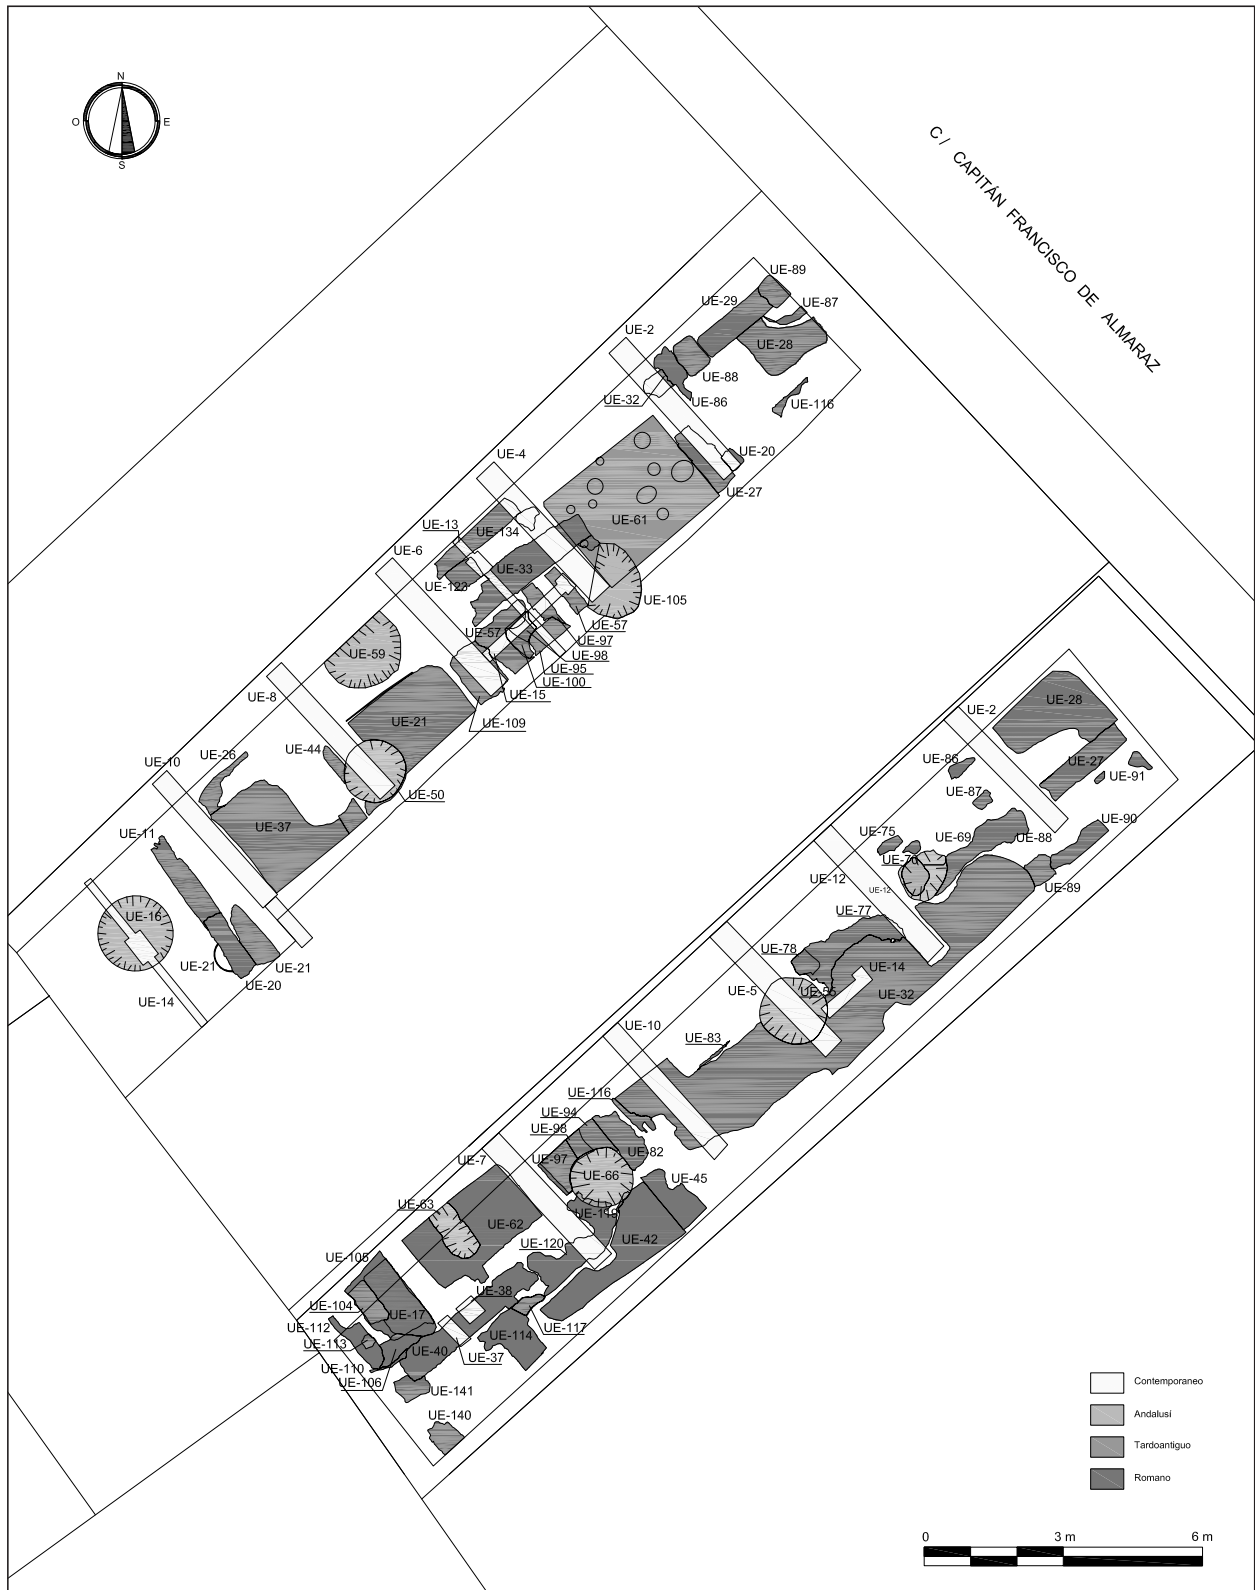
FIGURA 2

Plano diacrónico de los restos ballados en el solar.

DESARROLLO DE LA INTERVENCIÓN (FIG. 2)

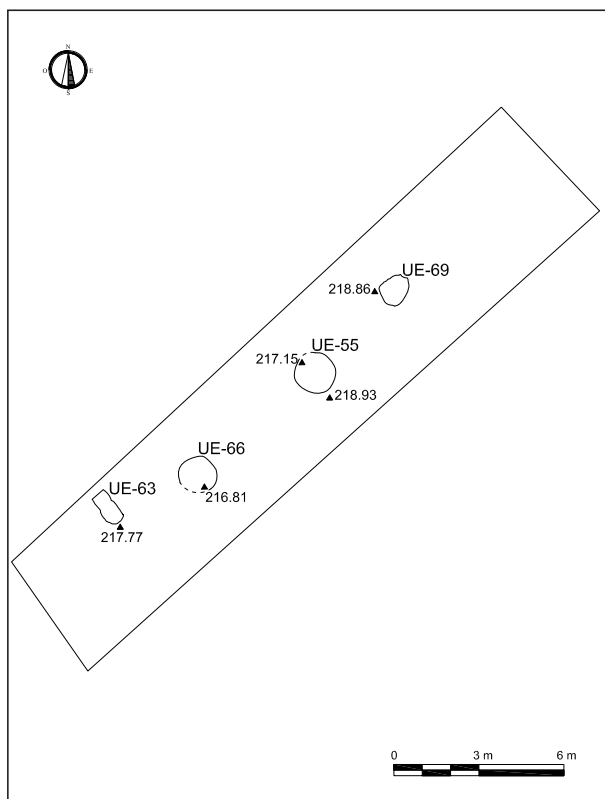
FIGURA 4

Planta de las estructuras de época medieval andalusí.

Dentro de la fase medieval andalusí (fig. 4), en la zona media del solar observamos como amortizado por el relleno ue 6 y ue 20 aparece un corte de planta circular de 1'42 cm de diámetro, ue 55 que se había visto parcialmente afectado por las obras de cimentación vinculadas a la A 1. Este corte estaba relleno por un sustrato de tierra, ue 56, de tonalidad marrón oscura entremezclada con ínfimos fragmentos de huesos de animal y algo de cerámica emiral que tienen una poten-

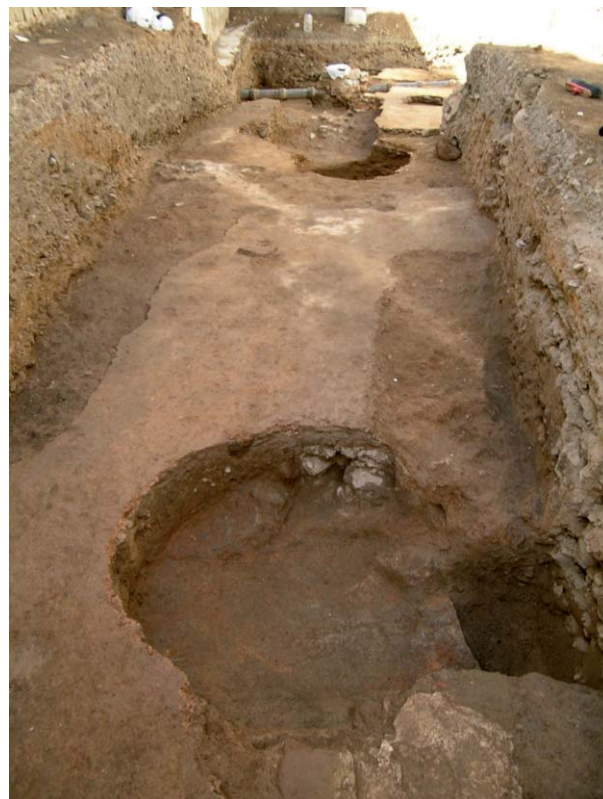
FIGURA 5

Vista general de los restos asociados a los silos emirales.

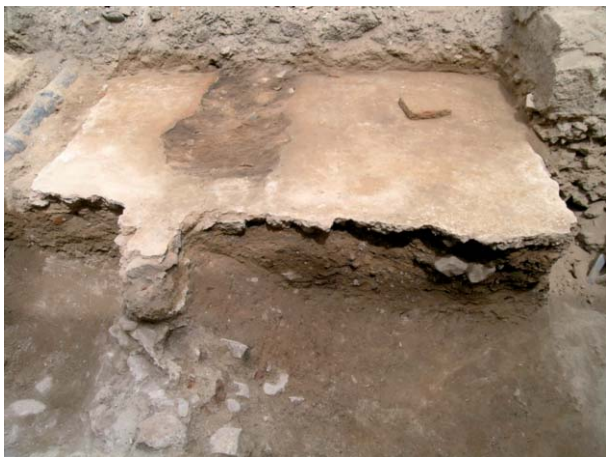
FIGURA 6

Detalle de la embocadura del borno ue 73.

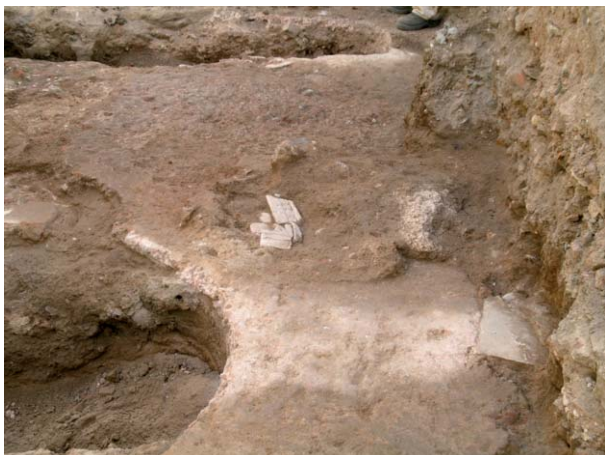
**FIGURA 8**

Detalle de los niveles de amortización de la etapa tardoantigua (placa de sumidero).

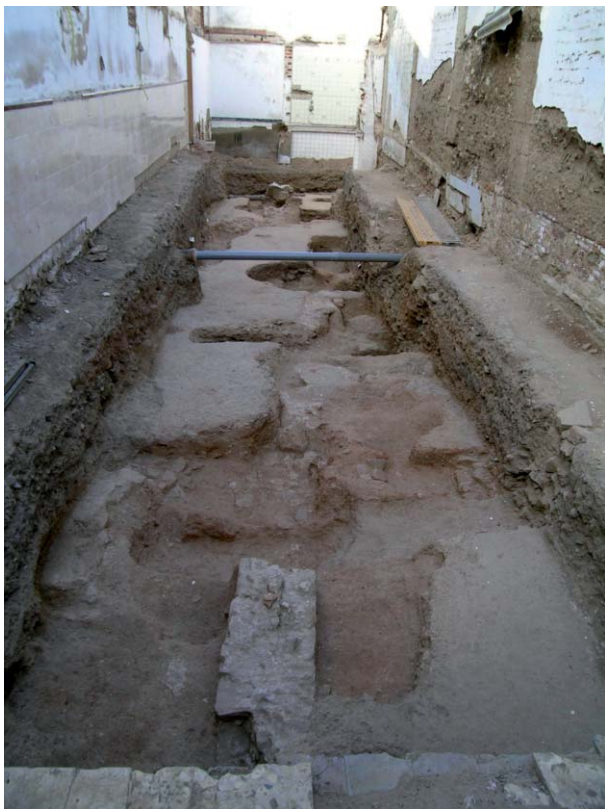
FIGURA 10

Vista general de los restos asociados a la fase romana.

Comenzando la descripción de los mismos por la zona de fachada, en primer lugar nos encontramos con los restos del pavimento de *opus signinum*, ue 28 con su correspondiente cama de cimentación ue 131 apoyando sobre un sustrato de relleno ue 132 y adosándose al muro ue 27 (fig. 10).

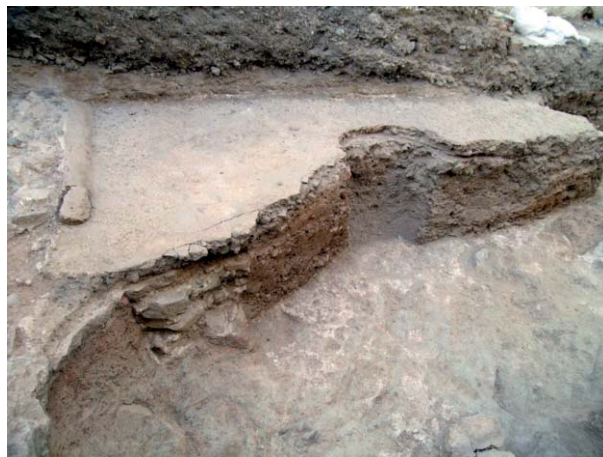
FIGURA 11

Detalle de los niveles de suelo superpuestos asociados a la ue 42.

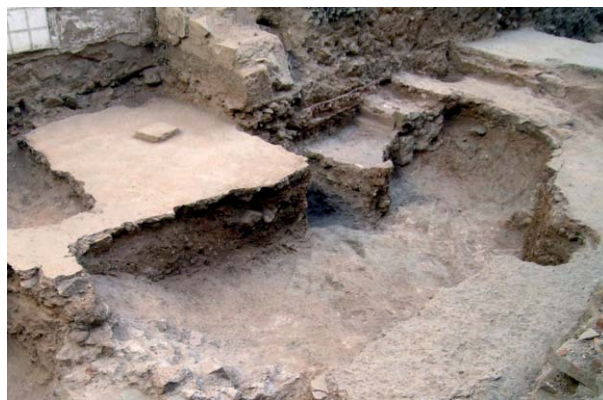
FIGURA 12

Detalle de los niveles de suelo superpuestos asociados a la ue 94

En el lado opuesto, en este caso procedimos a desmontar la pavimentación ue 94 con su correspondiente cama de cimentación ue 95 (A 7) (fig. 12), consistente en un conglomerado de dioritas de mediano tamaño trabadas simplemente con tierra que apoyaban directamente sobre la ue 96, tierra rojiza entremezclada con fragmentos de ladrillos y mortero de

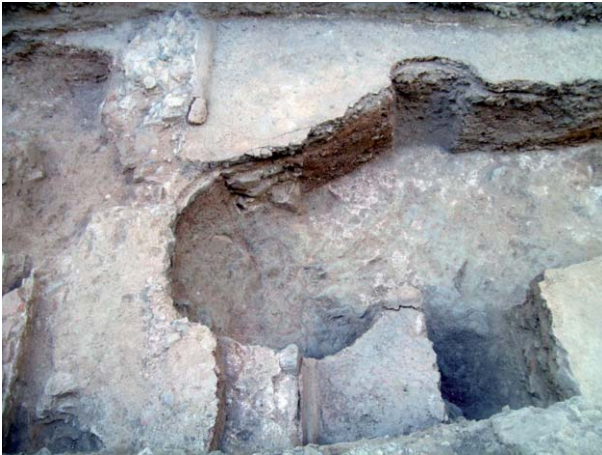
**FIGURA 13**

Vista general de los niveles de uso (ue 45, ue 118-98, ue 42, ue 97).

cal así como algunas gravillas y la ue 99, tierra marrón oscura con inclusiones de carboncillos y gravillas. Ambos rellenos se adosaban al muro ue 98 a la vez que cancelaban el pavimento ue 97, (A 6). La unidad 98 corresponde a una construcción de piedras, dioritas de mediano tamaño trabadas con mortero de cal, orientado Noroeste-Sureste a la que se adosa el suelo ue 97 consistente en una superficie de mortero hidráulico, *opus signinum*, con remate en cuarto de bocel identificado en la zona de contacto con el muro ue 98 y en su parte exterior. Mientras que el muro ue 98 apoya directamente sobre la roca natural sin poder identificar con claridad su fosa de cimentación, el pavimento ue 97 asienta sobre una cama de cimentación ue 130 que a su vez se dispone sobre el relleno ue 126 que cubre la roca natural (fig. 13).

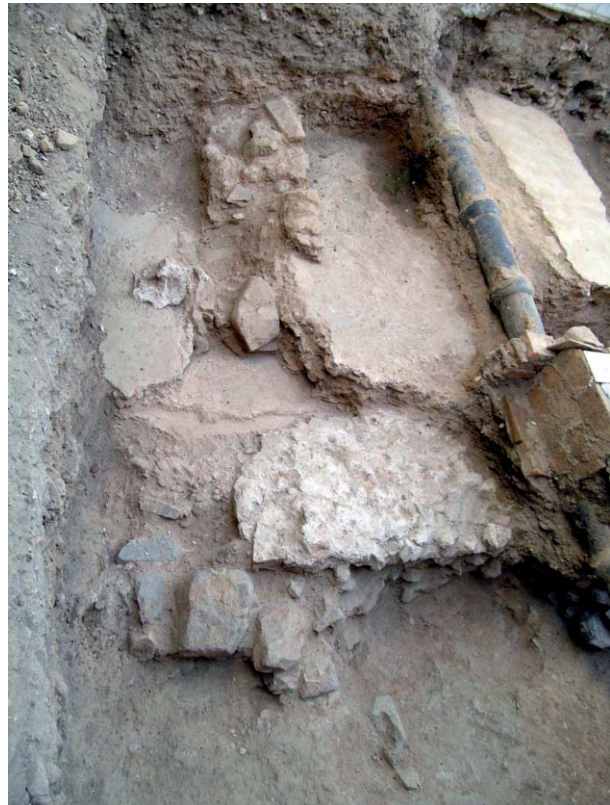
**FIGURA 14**

Detalle de los niveles de suelo superpuestos asociados a la A10.

Este primer pavimento, ue 62 con el que iniciamos la secuencia estratigráfica, se localiza a una cota superior al nivel ue 17 (A 7), rota por la zanja contemporánea ue 35 (fig. 14).

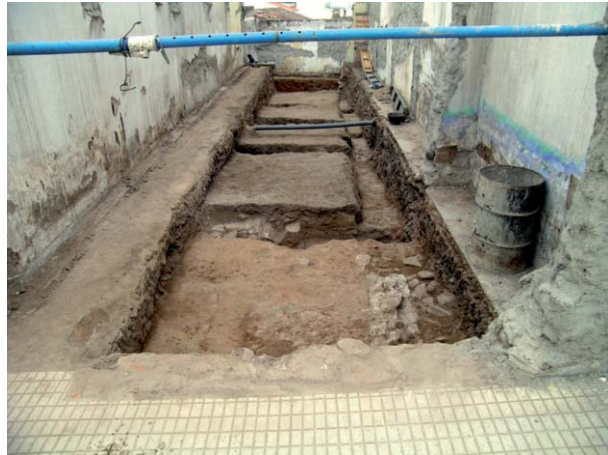
FIGURA 16

Vista general del solar (8100).

DESARROLLO DE LA INTERVENCIÓN Nº. 8100 (FIG. 16)

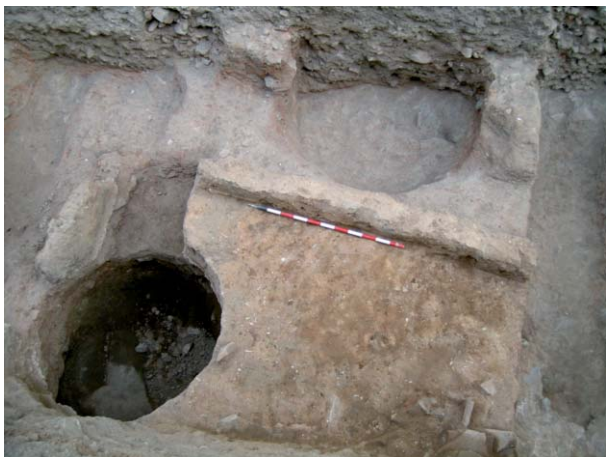
FIGURA 18

Detalle de los silos emirales (ue 59 y ue 50).

dientes sustratos de tierra más o menos homogéneos de tonalidad negruzca entre los que junto al escaso material cerámica, prácticamente todo ello fragmentado a excepción de una olla prácticamente completa, aparecían restos óseos de animales que identificamos como pertenecientes a ovicápridos. Las oquedades en todos los casos documentados rompían con la estratigrafía y estructuras precedentes rebajando la parte blanda de la roca natural hasta alcanzar una profundidad media de unos 1'20 m (fig. 18).

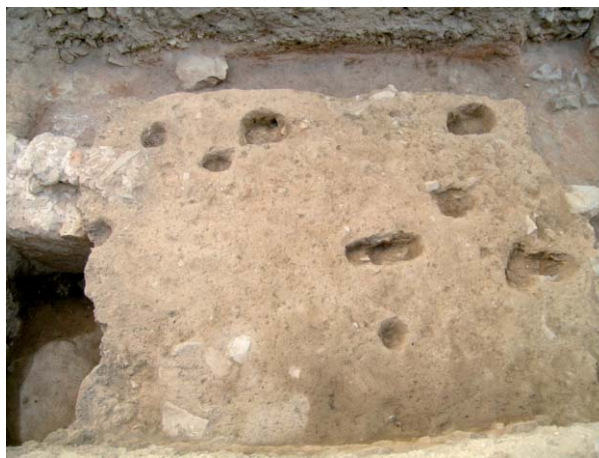
FIGURA 20

Nivel de uso tardoantiguo.

Debido a la existencia de estas oquedades vinculadas a una etapa de uso en nuestro solar, optamos por respetar este nivel arqueológico por lo que la excavación de la zona de media-fachada del solar se dio por concluida en esta fase. (fig. 20)

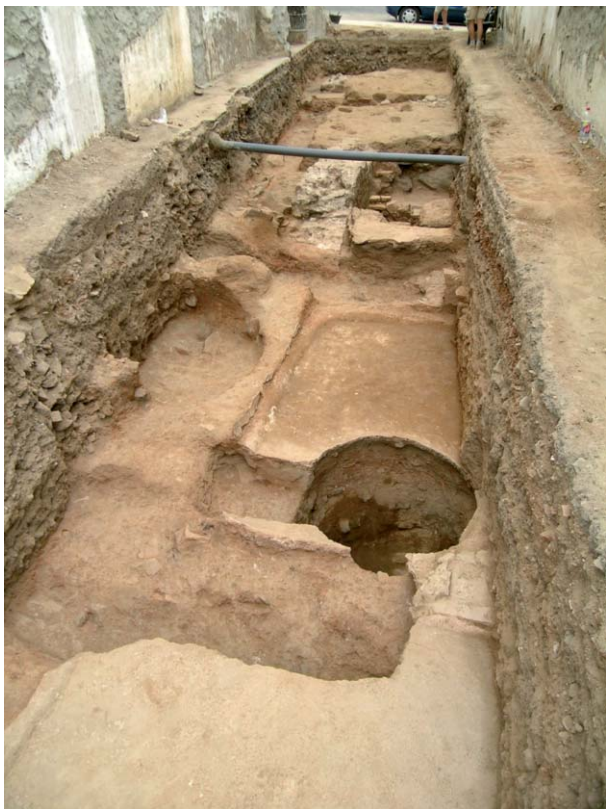
FIGURA 22

Foto Vista general de los restos altoimperiales.

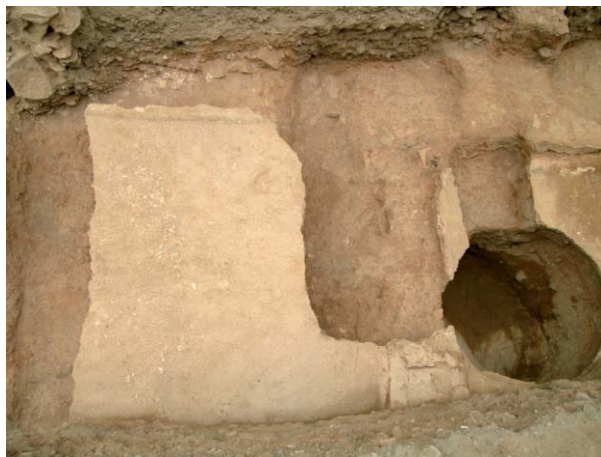
FIGURA 23

Detalle de los niveles de uso.

Seguidamente nos encontramos con un nivel de uso, ue 121-ue 44 (A 8) consistente en una superficie de *opus signinum* bastante bien conservada provista de su correspondiente cuarto de bocel. Asociado a este pavimento se conserva únicamente los vestigios de sendas improntas de mortero de cal ue 51 y ue 91 que nos indican la existencia en su día de uno de los muros de cierre, y parte del muro en alzado, ue 109 que debilita por la zona noroeste el mismo, con su correspondiente enlucido ue 110 (fig. 23).

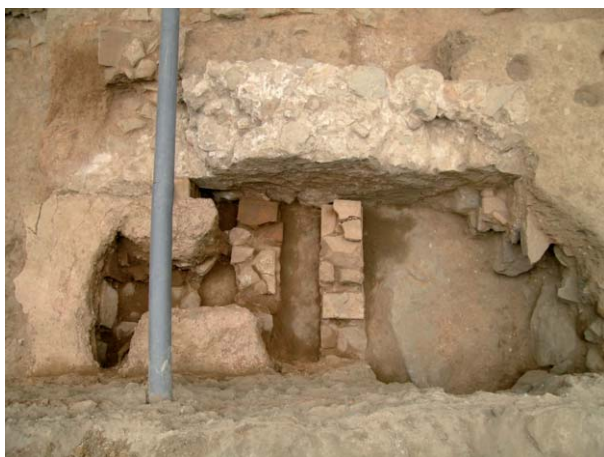
FIGURA 24
Detalle del hypocaustum.

Excavado el nivel de relleno ue 55 (materiales de etapa andalusí con elementos residuales altoimperiales), localizamos los restos de un nuevo pavimento de *opus signinum*, A 8, ue 57-ue 95, conservado en precario estado, que se sustentaba parcialmente sobre una serie de muretes de ladrillos y piedras, ue 96, ue 97, ue 98, ue 107 vinculados al muro de cierre ue 33. Como nivel de amortización de estas estructuras, hallamos colmatando el espacio intermedio entre los muretes la ue 99, de clara cronología bajoimperial donde destaca una pesa de telar, correspondiente a un sustrato donde se apreciaba la existencia de materiales constructivos tales como piedras, y fragmentos de *opus signinum* planos y en cuarto de bocel. (fig. 24)
