# MÉRIDA

EXCAVACIONES ARQUEOLÓGICAS

2006 - 2008

MEMORIA 12

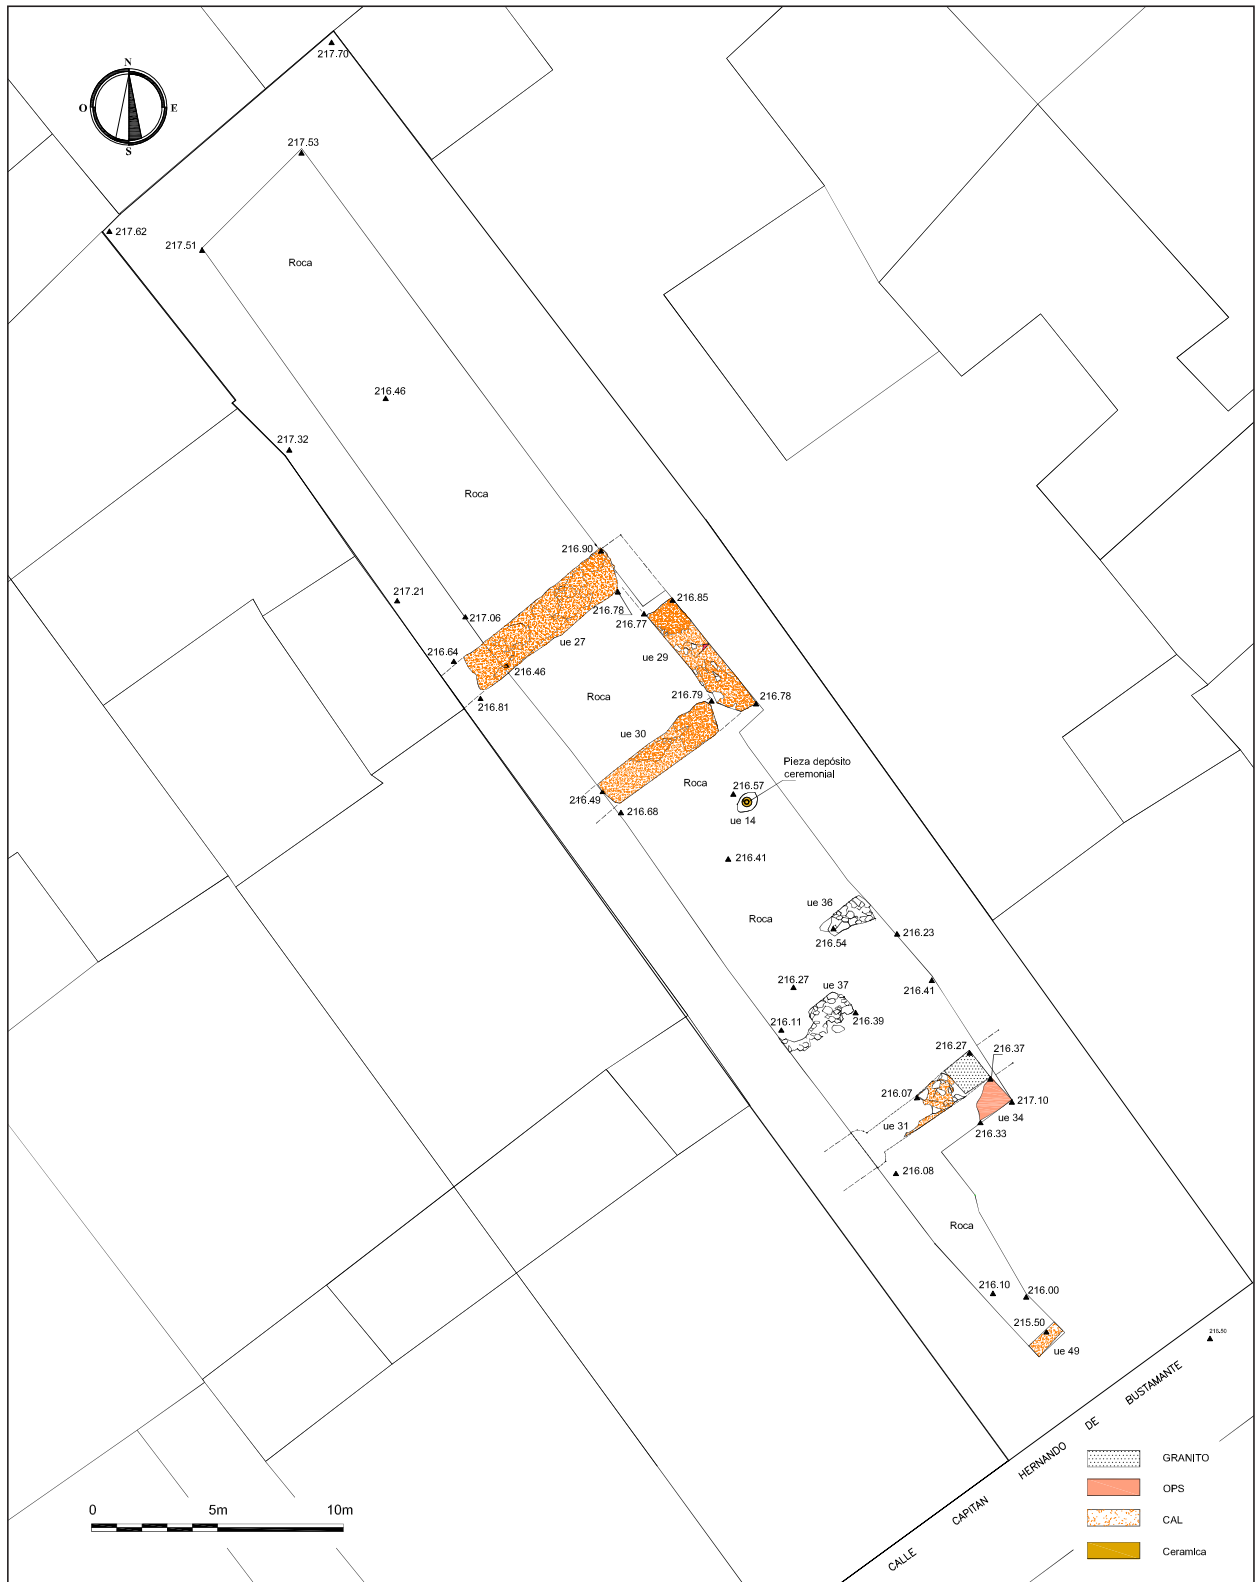
FIGURA 2  
Plano general de los restos romanos.

De época romana han quedado las fosas de fundación y los restos de varios muros, pero casi todo tan inconexo y arrasado hasta los cimientos que resulta casi imposible relacionarlos. Bajo el antiguo patio de

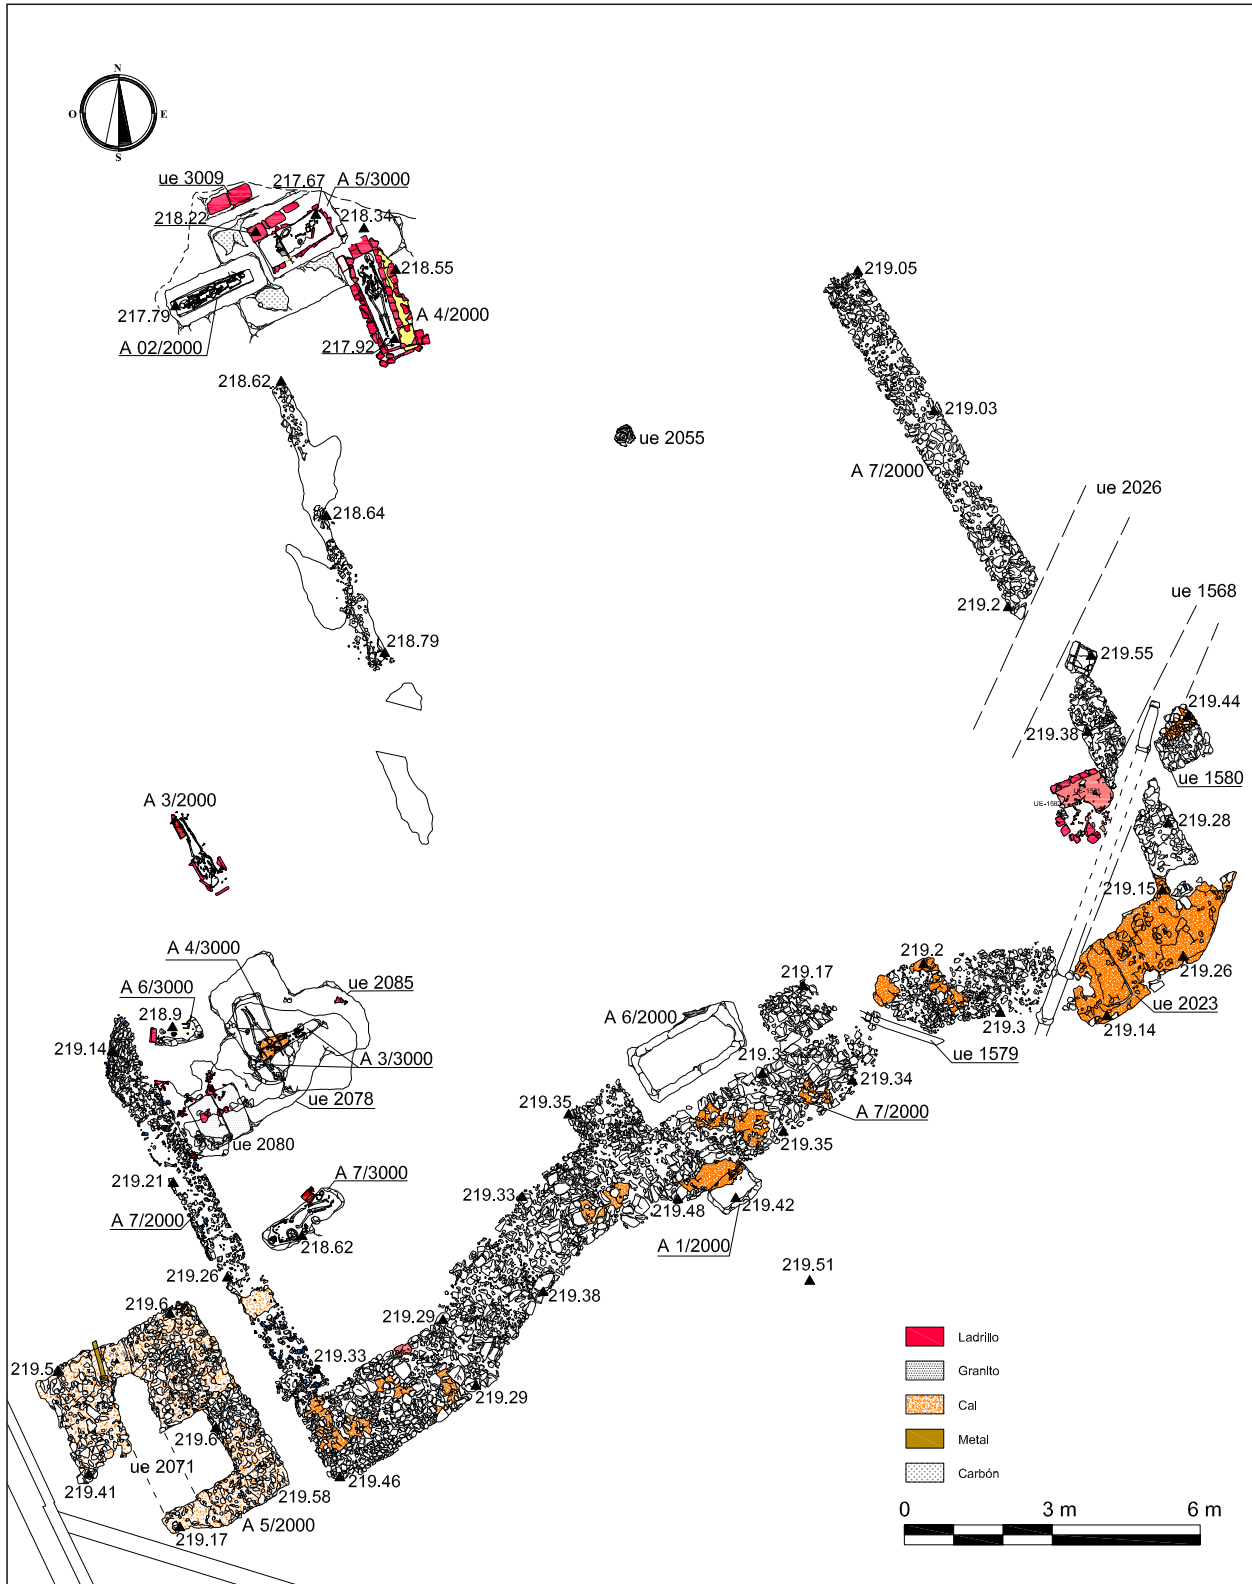
FIGURA 5  
Actividades documentadas en los sectores 2000 y 3000.

De las ocho actividades del sector 2000 la A8/2000 se identificó como una serie de sondeos que no cons-
