Una estancia absidada junto a la muralla, probablemente con un mosaico parietal

Intervención arqueológica realizada en el n.º 42 de la calle Constantino

FICHA TÉCNICA

Nº Intervención: 4007.

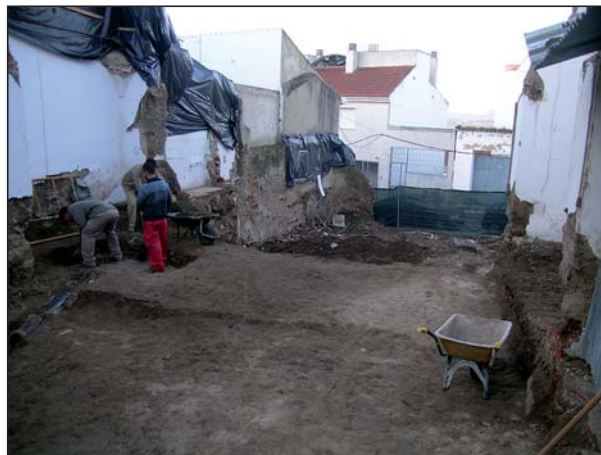
FIGURA 2

Aterrazamiento del solar.

Tras el derribo de la casa contemporánea (A2), construida a comienzos de los años 40 del siglo XX, se ha procedido a limpiar el solar, encontrándonos directamente con el relleno previo a la construcción de la casa (ue 6) (fig. 2).

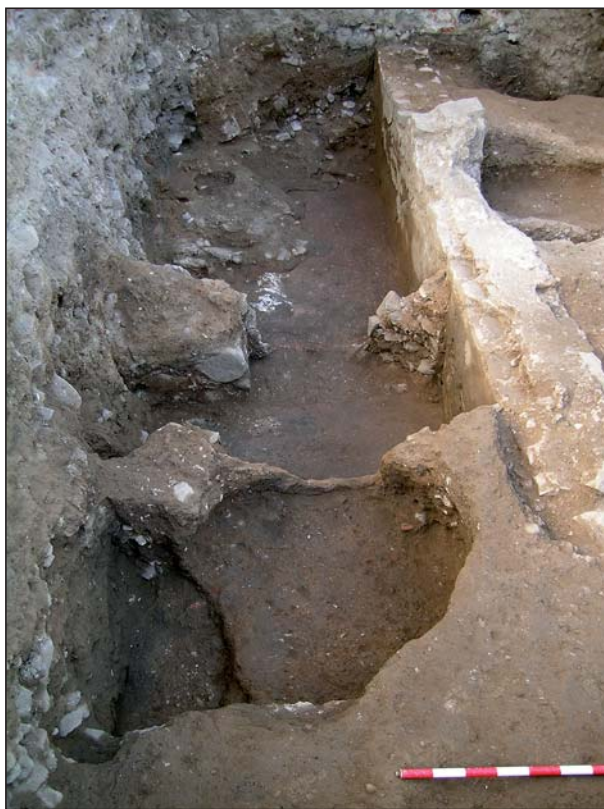
FIGURA 5

Silos y fosas para tapias islámicas.

En la zona 1, bajo la ue 6, tenemos un pequeño tramo de dos metros de un muro de mampostería islámico (ue 14) compactado con tierra. Está muy arrasado (fig. 3) y solamente se conserva una hilada en alzado. Al este tiene un suelo de tierra (ue 16), sobre el que hay un pequeño derrumbe de tejas curvas (ue 15) y una serie de silos colmatados en época emiral, distribuidos por todo el solar (ues 7, 18, 23, 25, 28, 48, 50, 52, 56, 70, 72 y 84) (fig. 4 y 5).

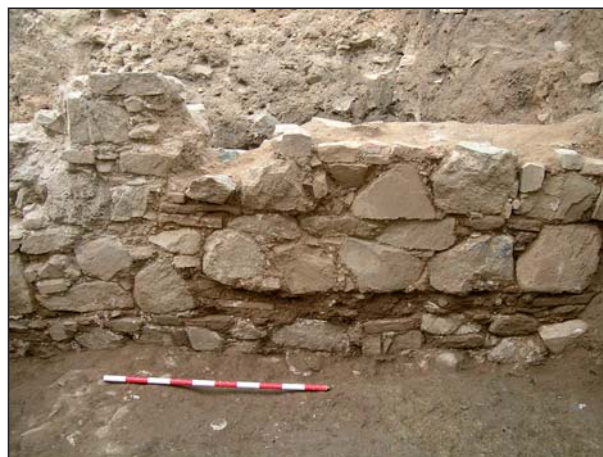
FIGURA 6

Reforma visigoda del muro romano.

Previamente a ese corte de nivelación hay una reforma (ue 73) de un muro (fig. 6), realizado con mampuestos reutilizados, con ladrillo y tégula como ripios, todo ello compactado con tierra. Es un pequeño tramo de dos metros de largo, aunque continúa bajo el perfil noreste de la excavación.

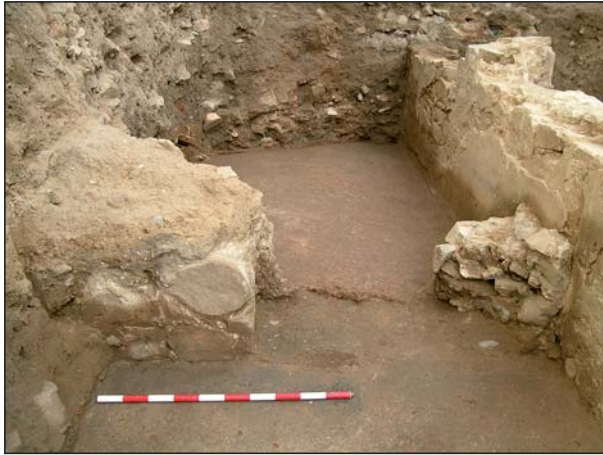
**FIGURA 16**

Muro 39 y suelos de signinum, 82 y 83. Reforma de las estructuras romanas.

Hay pocas reformas documentadas: en la zona 1 la habitación norte se divide en dos con el muro 39, adosándose a 38 y a sus pinturas, conformando dos espacios con pavimento de signinum (ue 82 y ue 83) (fig. 16). El muro 39 tiene un zócalo de 50 cm de mampostería con argamasa y el resto del alzado conservado de tapial de tierra roja muy cernida. Solamente se ha conservado el enlucido en su cara oriental, sencillo, de cal sin pintar, mientras que en la cara oeste ha sido afectado por los silos islámicos, así como toda la parte central del muro.

simetría la anchura probable de la habitación, que tendría 9,76 m (equivalente a 33 pies romanos de 0,296 m), ya que por suerte ha salido desarrollo suficiente del ábside como para obtener su radio exacto y, por tanto, el eje longitudinal de la habitación (fig. 16).

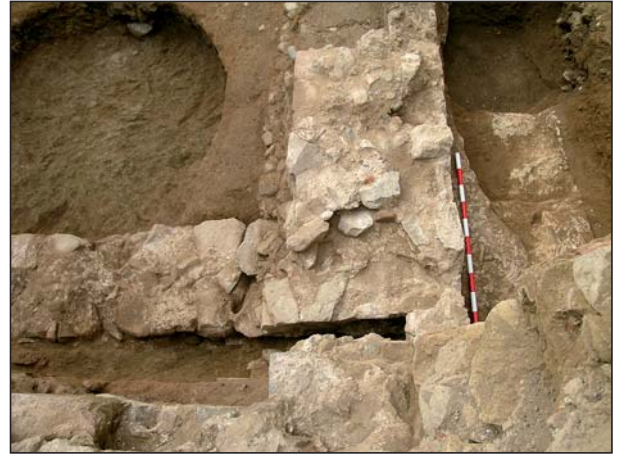
**FIGURA 17**

Paralelo al jalón y perpendicular a 78, el muro 59 se apoya sobre 78.

ción de mampostería y cal (ue 78), de 60 cm de anchura y 2,70 m de largo, excavada en la roca (fig. 17). No tiene relación con otros restos de la excavación.

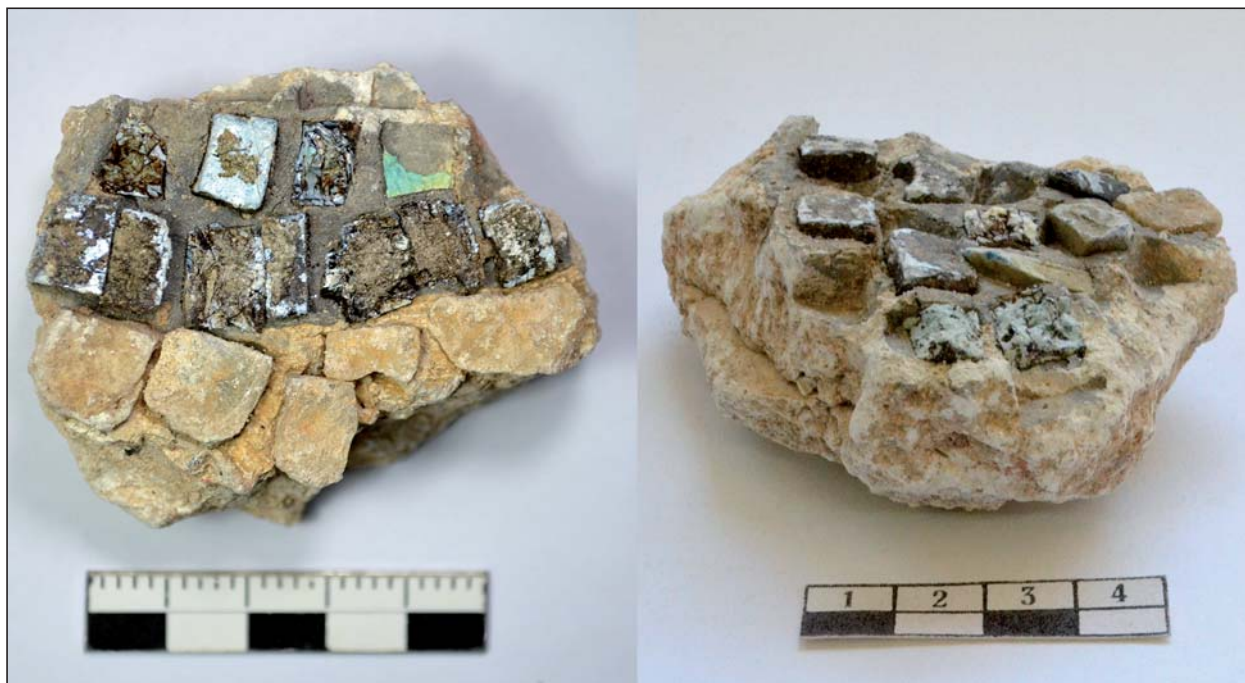
FIGURA 25

Ejemplos de los fragmentos de mosaico parietal encontrados.

En primer lugar, tienen una superficie irregular (fig. 25 derecha). Las teselas no conforman un plano, sino que están incrustadas en el mortero de una forma tosca, bastante más desigual que en los mosaicos de suelo.

No hay restos ni improntas de *rudus* de cantos bajo la argamasa del mosaico, que tiene tres capas diferentes de casi un centímetro cada una: en la más profunda se aprecia la arena fina, con partículas de no más de 1 mm; la segunda intermedia tiene menos arena y, la tercera, sobre la que se incrustan las teselas, es blanca completamente, finísima y no se aprecia arena.

Otra razón es que las teselas están muy separadas y es frecuente que haya más de cuatro milímetros entre ellas. En los mosaicos de suelo normalmente las teselas se tocan y están lo más juntas posible para darle mayor fortaleza, de esa forma se apoyan unas en otras quedando encajadas y es mucho más difícil que se puedan desprender. En nuestro caso también es posible que intencionadamente se colocaran tan separadas para aligerar el conjunto, ya que el peso es un factor a tener en cuenta para que no se caiga el paño de mosaico durante la ejecución en fresco, además de ahorrar material y trabajo. Este detalle no se apreciaría al estar situados estos mosaicos en lugares altos, por lo que siempre se verían desde lejos.

car el motivo decorativo y luego incrustar las teselas. Pero no son las características líneas para hacer un dibujo preliminar, sino que toda la superficie aparece pintada, de esa forma se ocultan los espacios blancos entre las teselas homogeneizando el motivo decorativo. Tenemos muchos fragmentos donde se han caído varias de ellas y se puede apreciar bien cómo la pintura es previa a su inserción, ya que aparece bajo ellas. Hemos documentado por lo menos tres colores: amarillo crema, ocre rojizo y azul oscuro. El primero coincide con las teselas claras y el último con las oscuras.
