Intervención en un solar de la C/ General Aranda, n.º 42

ANA BEJARANO OSORIO

FICHA TÉCNICA

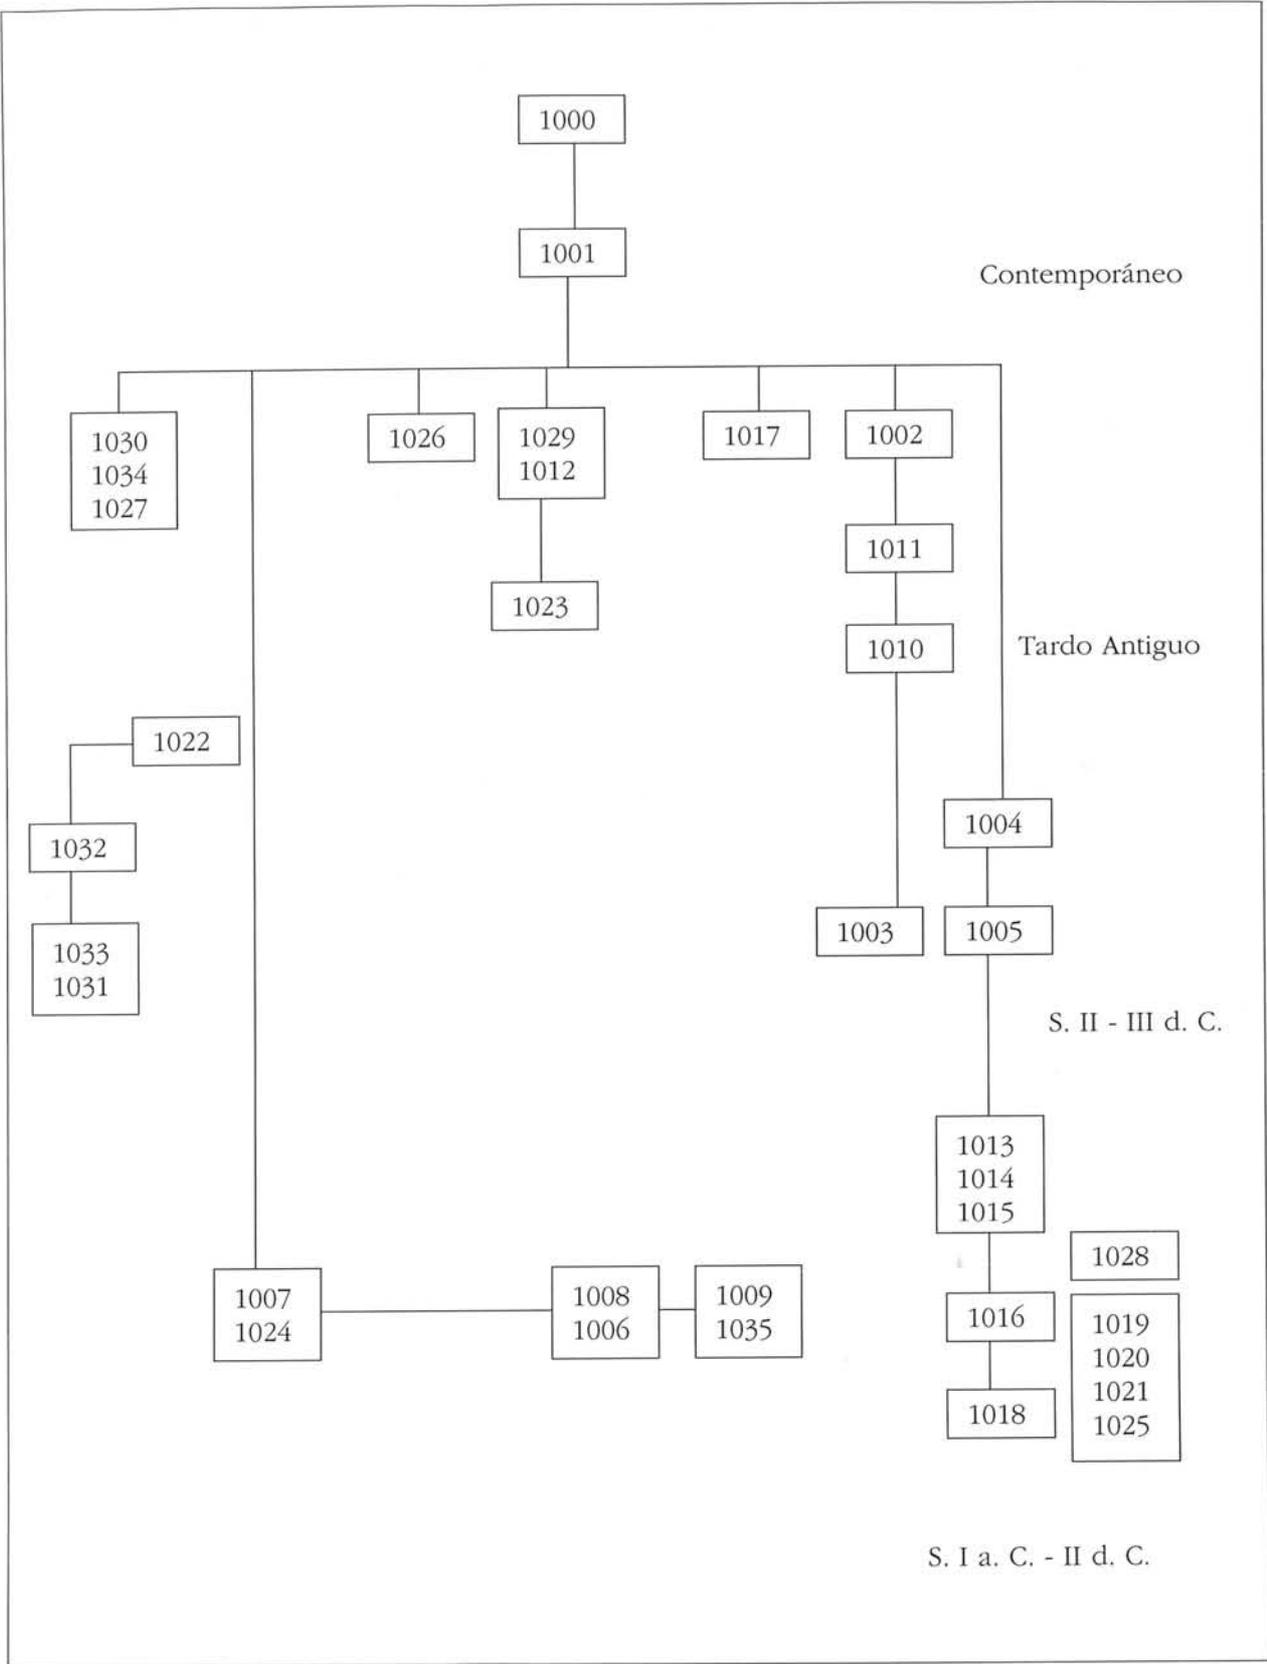
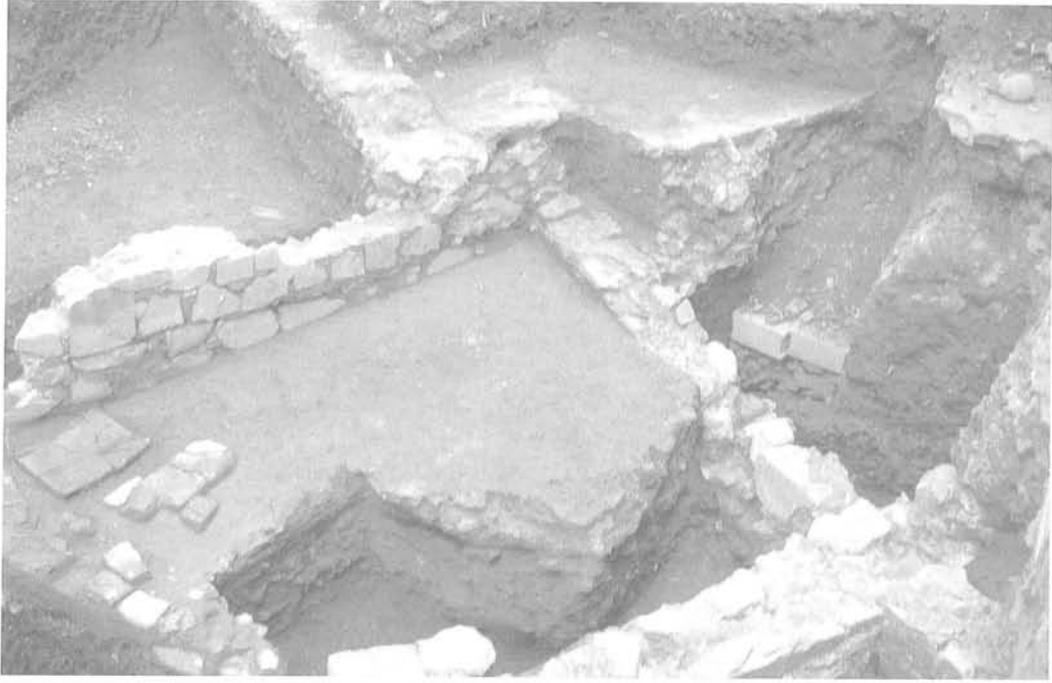
C/ GENERAL ARANDA, N.º 42

Su excavación permitió el estudio y análisis de las siguientes estructuras:
