Nuevos datos sobre el entramado urbano emeritense intramuros en época romana: *decumanus minor* y termas privadas de una *domus* con reocupación visigoda y andalusí

Los trabajos arqueológicos realizados en la Casa de Presidencia (C/José Fdez. López, 12. Mérida)

Nº Intervención: 8184.

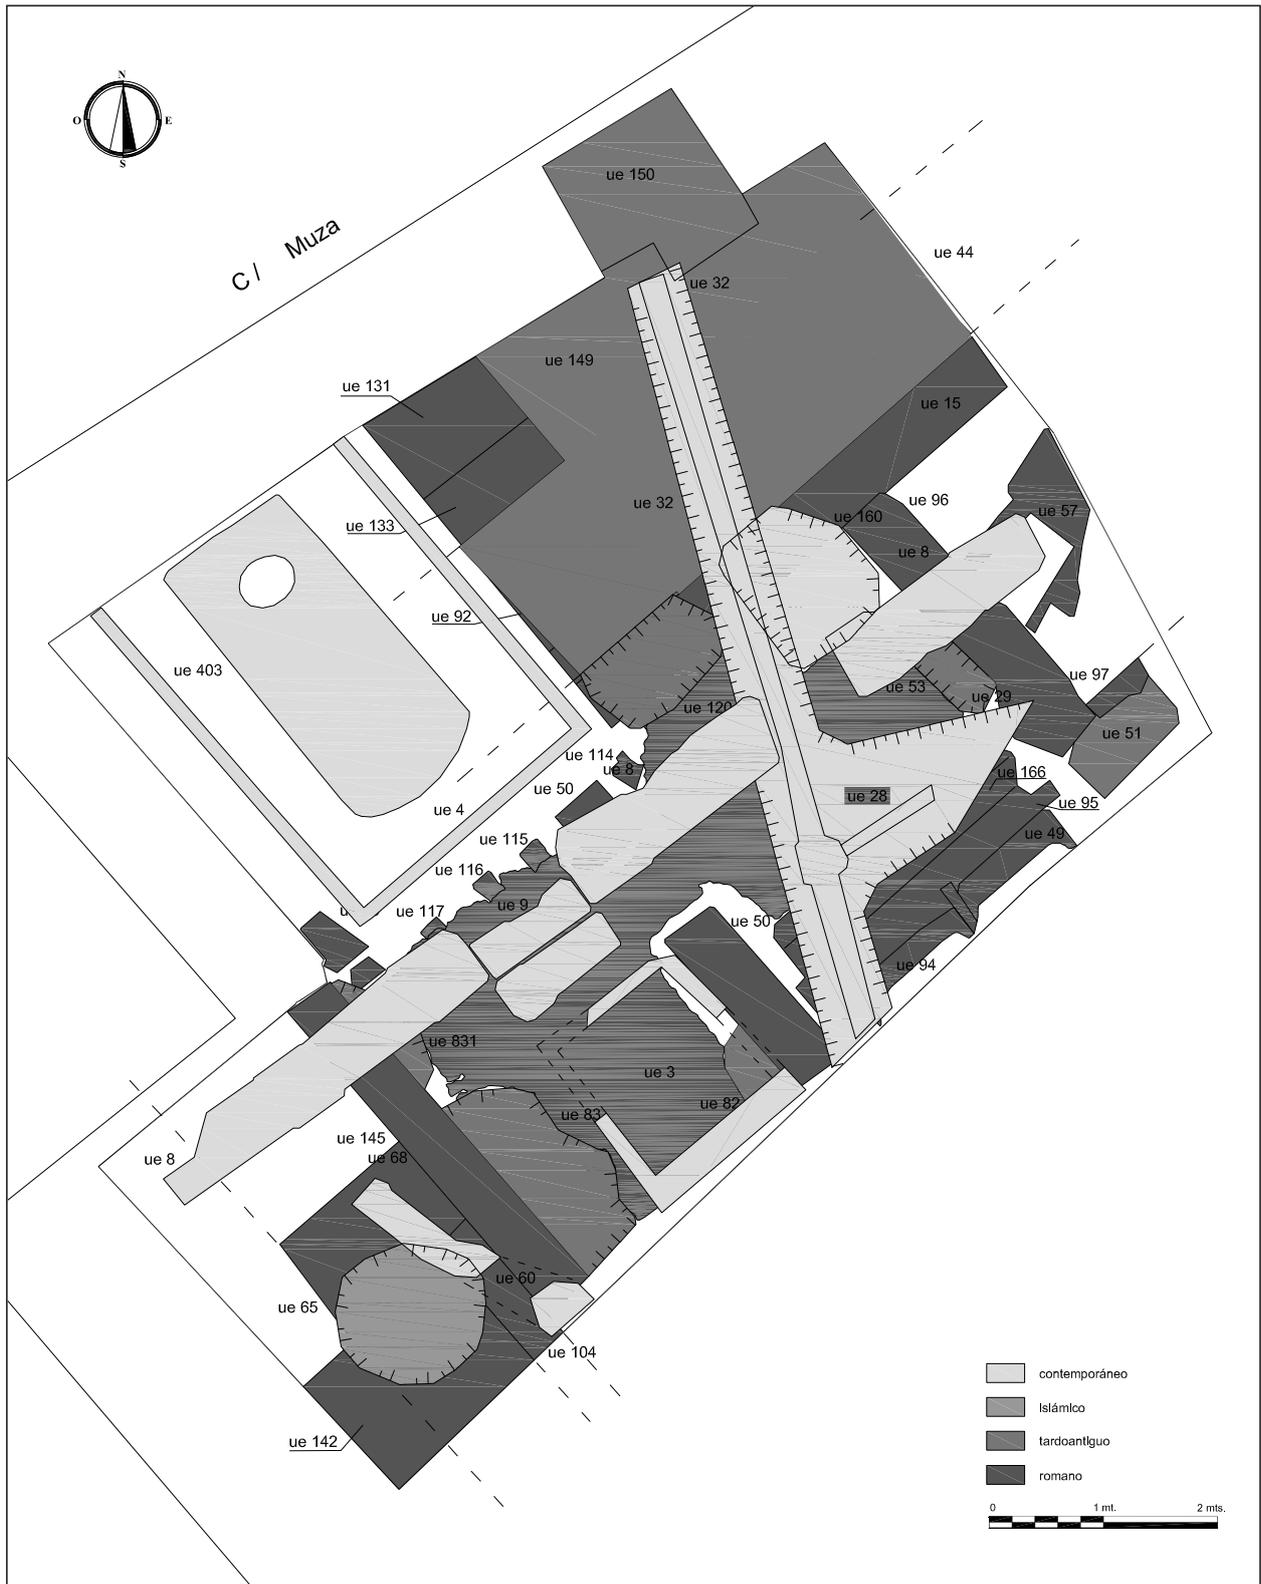
FIGURA 2

Planta diacrónica de los restos hallados en el solar.

nivelación para la modelización de la zona ajardinada. Bajo esta capa superficial, que varía entre 45-55 cm de espesor, se encuentra un estrato generalizado (ue 5), compuesto por restos constructivos disgregados, en matriz areno-arcillosa, de color marrón y tonalidad anaranjada, que contiene materiales muebles arqueológicos, aunque escasos y de cronología diversa (fig. 2).

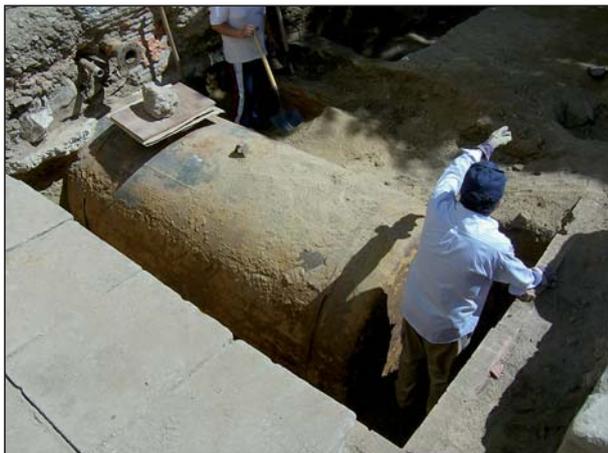
FIGURA 3

Depósito de Gasoil, ue 4, en el extremo sur.

En la esquina suroccidental de la excavación, se ubica un depósito de gasoil (ue 4), ocupando una superficie aproximada de 6 m², y una profundidad de 3 m desde la solera que lo cubre en superficie. Esta estructura, que se instala hacia los años 60 del siglo XX, provoca una alteración muy notable, tanto en los estratos, como en las estructuras arqueológicas inmuebles que se han localizado en esta intervención. El depósito se ha ido desmontando por partes, hasta su retirada completa (fig. 3).

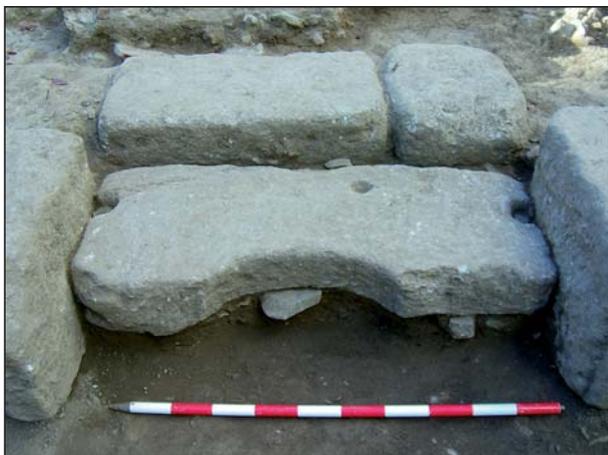
FIGURA 5

Detalle del umbral (ue 9) en el muro contemporáneo.

En la piedra labrada que conforma el umbral (ue 9) del muro A 16, se localizan dos quicialeras, situadas en los extremos norte y sur de la pieza respectivamente

y, dentro de las mismas, sendos fragmentos de hierro en forma de placa irregular (fig. 5).

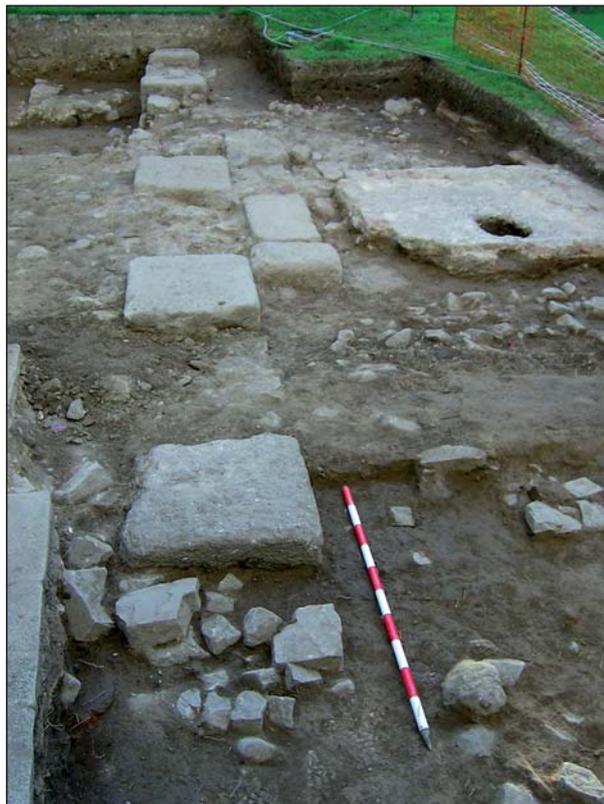
FIGURA 4

Perspectiva del muro contemporáneo A 16 (ue 8, 9, 10) hacia el NE.

Aunque metodológicamente se asigna una nueva unidad estratigráfica, ue 10, al conjunto de tramos de mampostería entre los sillares del muro detectado, finalmente se puede comprobar cómo se trata de una misma unidad muraria coetánea (fig. 4).

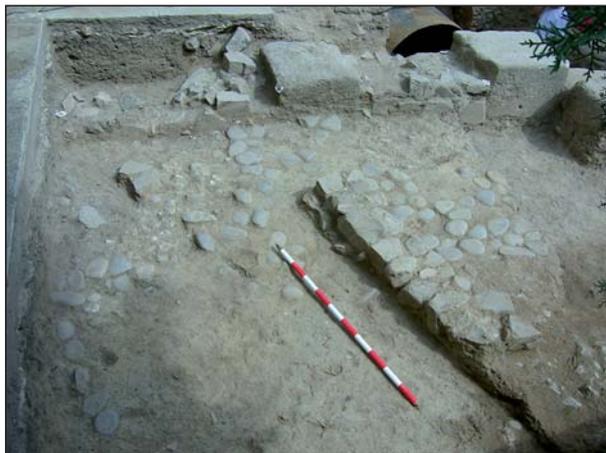
FIGURA 6

Suelo de cantos medianos (ue 59) asociado al muro A 16, al fondo.

y grande y se colocan de plano, para nivelar el suelo de la estancia (fig. 6).

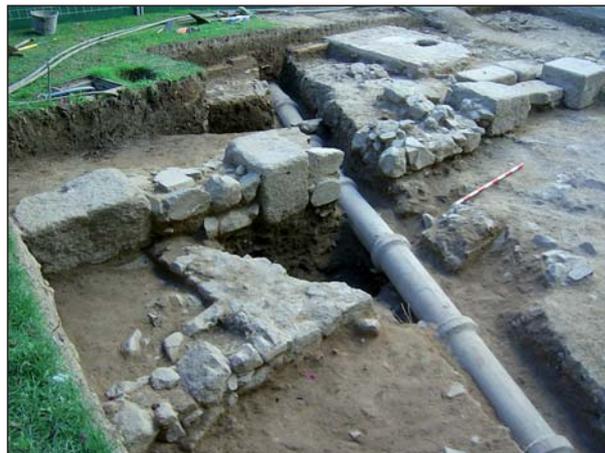
FIGURA 7

Tubería (ue 31) rompiendo estructuras en el área excavada.

Las alteraciones contemporáneas más agresivas que ha sufrido el muro ue 15 y que se han localizado durante el proceso de excavación son, fundamentalmente, la rotura de parte del muro por la zanja de una tubería contemporánea (ue 30, ue 31, ue 32) y, en el mismo sector, otra destrucción producida por un hoyo contemporáneo, A 21, anterior a la colocación de dicha tubería. La zanja ue 32 secciona asimismo el muro contemporáneo A 16, entre los sillares 2 y 3 (contando desde el extremo norte). Sin embargo, el hoyo ue 26 se adosa al muro ue 8, dejando en su momento la cimentación de este muro “colgando” sobre los rellenos previos (fig. 7).

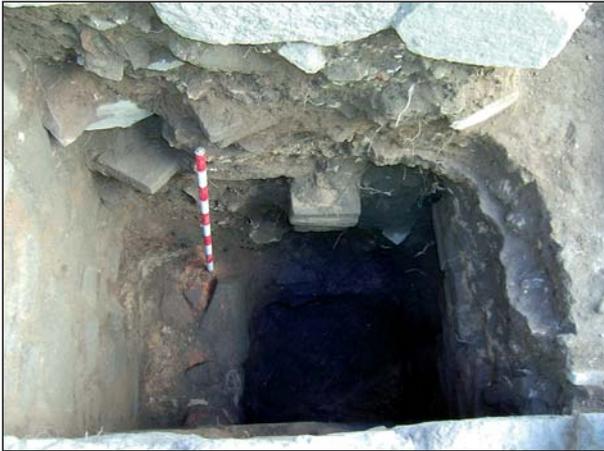
FIGURA 8

Hoyo contemporáneo, A 21 (ue 26), que rompe la *suspensura* de las termas localizadas.

El vaciado del relleno (ue 25) en el hoyo contemporáneo (ue 26) situado en el interior de la *domus*, sirve para localizar los diversos elementos de la *suspensura* e *hypocaustum* de las termas del edificio, destacando las arquerías de ladrillo (ue 111 y ue 34) y el suelo de *signinum* (ue 80) de la estancia. Aunque en un primer momento no se puede ver el desarrollo del conjunto termal, sí se aprecia dentro del espacio recién vaciado ue 26, un arco de ladrillo (ue 170) en la pared sur de la estancia, que después se comprueba que es la entrada del *praefurnium* de las termas. Una vez alcanzada la base de ue 26, se encuentra una estructura en piedra (ue 35) adosada a la base del muro ue 15 y sobre la cual se apoya el muro ue 96. La zanja de época contemporánea rompe el suelo del hipocausto, que se denomina *area*, y alcanza el nivel geológico (fig. 8).

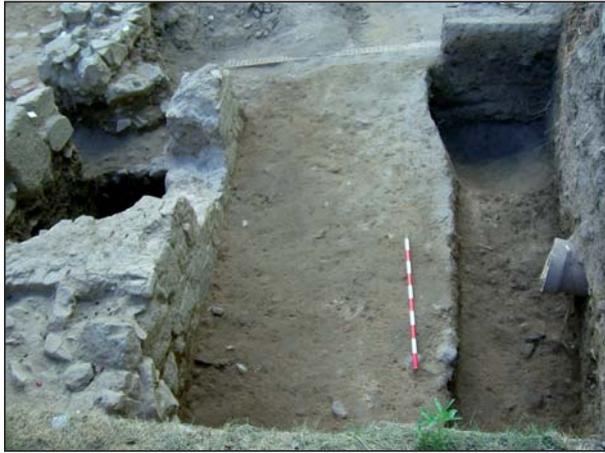
FIGURA 9

Zanja o Actividad A 1, que rompe el suelo de la calle longitudinalmente en época visigoda tardía (S. VIII).

Sobre el suelo ue 24 se localizan dos manchas en superficie, la ue 37, de escasa entidad, y la ue 42, una zanja que corta longitudinalmente toda la superficie de A 2, desde este nivel de suelo, y que se introduce en el perfil oeste de la intervención. Los rellenos que se documentan en el interior de ue 42 son, de arriba – abajo, ue 38, ue 39, ue 40 y ue 41. Se ha diferenciado esta estructura como A 1 y una vez estudiado el material de sus diversos niveles de colmatación y conocida su cronología (s. VIII d.C.), tenemos también la fecha del suelo ue 24, que es por tanto similar a la del “basurero”, es decir, época visigoda tardía (fig.9).

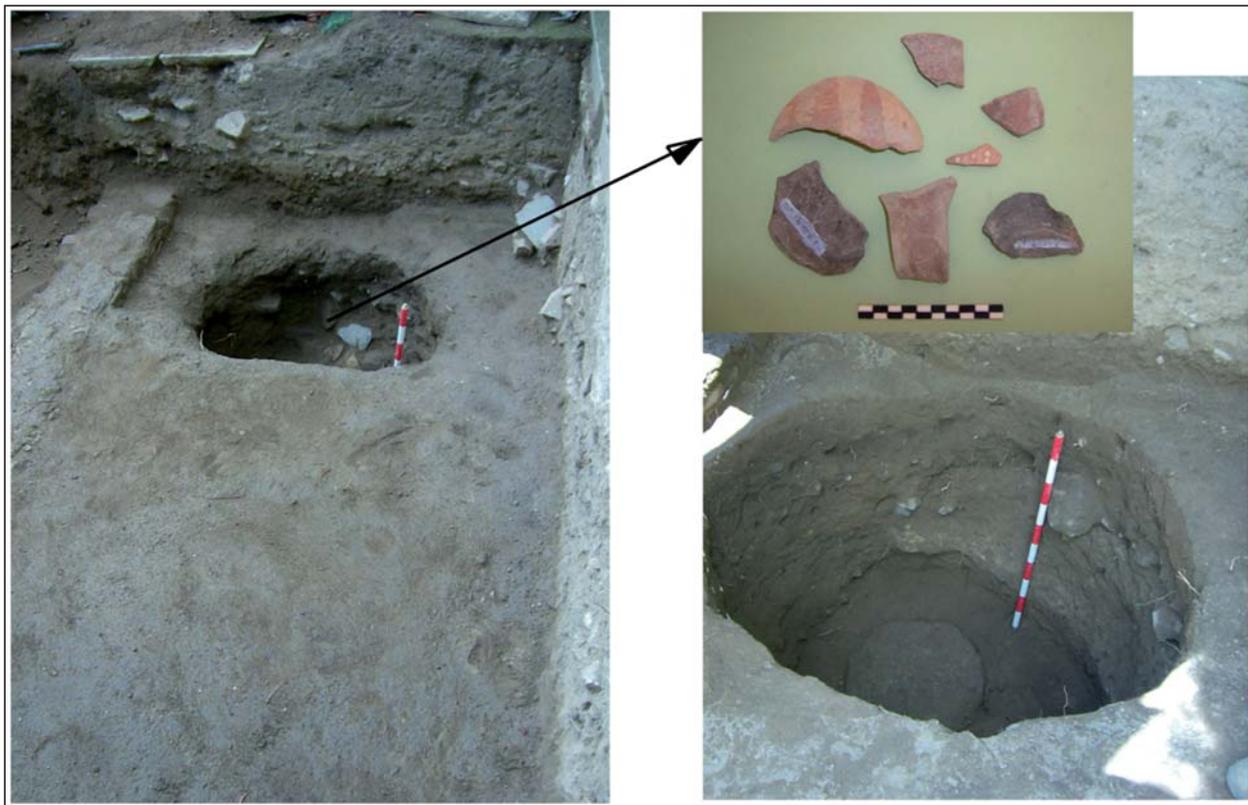
FIGURA 10

Silo emiral A 6, al sur de los espacios termales.

ción, A 6, colmatado por tres rellenos (ue 64, ue 74 y ue 75) con abundantes materiales cerámicos de esta época, fragmentos de piedras de moler (tanto volandera como solera), huesos de fauna de la dieta común; junto con otros de época romana (cerámicas, mármoles), unos seguramente producto de niveles de destrucción y otros de reutilizaciones en las construcciones visigodas o islámicas (fig. 10).

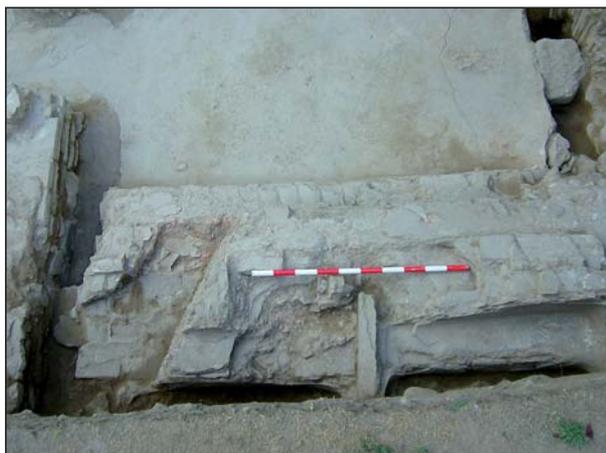
FIGURA 11

Alvei simétricos del caldarium, en el sector NE de la excavación.

Una vez retirado el tramo norte del muro contemporáneo A 16, se puede retomar la excavación del sector noreste, entre los muros ue 14 y ue 96, tanto en su ámbito norte, como en el interior de las termas (ambos son A 8). Dentro de A 8, al norte de la zanja contemporánea, ue 32, se localizan diversas unidades con rellenos heterogéneos. Estos estratos son ue 47 y ue 48, el primero situado directamente bajo ue 7, colmatando los *alvei* (ue 49 y ue 94) del *caldarium*. En la esquina noreste del área excavada se encuentra ue 51, una solera de *opus signinum* relacionada con el tabique de ladrillo trabado con cal (ue 95), que se prolonga desde la esquina del *alveus* ue 49, siendo por tanto coetánea con el uso del *caldarium* (fig. 11).

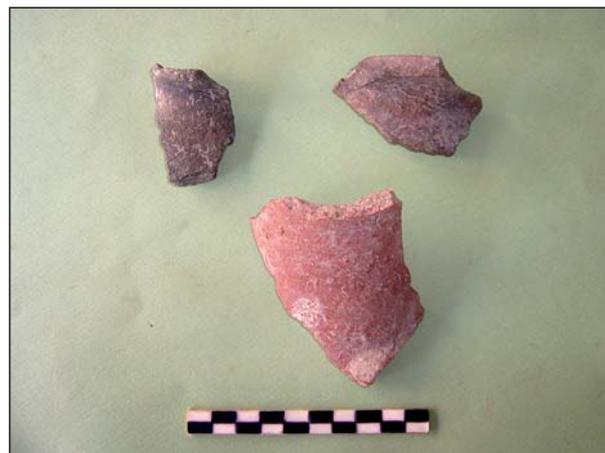
FIGURA 12

Bordes y galbo decorado de época emiral-califal de la ue 52 (siglos VIII-X d.C.).

Estos datos eran esenciales a la hora de fechar la fase de abandono-destrucción del *balneum*, ya que se encontraban sobre el suelo de *signinum* del *caldarium*, produciéndose el abandono definitivo del inmueble, por tanto, en época islámica. En conclusión, las estructuras del edificio se mantuvieron en pie, al menos, hasta ese momento y parcial o totalmente en uso (fig. 12).

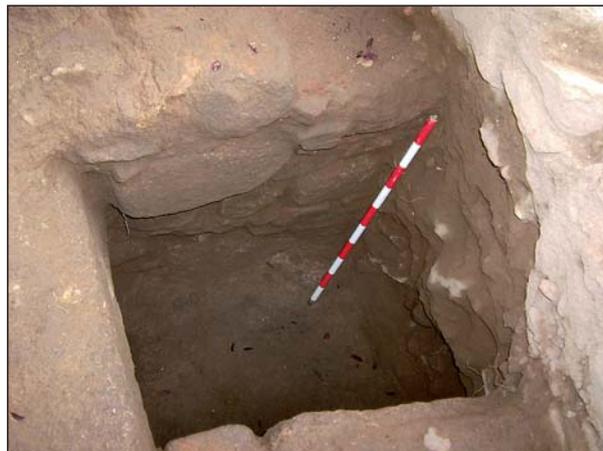
FIGURA 14

Hueco en la parte del *prae-furnium* en contacto con el *caldarium*.

Arquitectónicamente, la parte excavada del horno de las termas se compone en planta de un gran sillar que está labrado en su cara inferior para formar un arco/bóveda y, a ambos lados, formando una galería, dos paredes de mampostería de piedra, que se adosan a ue 96. El hueco formado por estos tres elementos servía para colocar la parrilla para el caldero donde se calentaba el agua. Dicha oquedad se halla colmatada por el relleno ue 56, que se procede a excavar. Los materiales localizados en este depósito son fragmentos de tégula, cantos angulosos, restos cerámicos, huesos de fauna medianos (ovicáprido, cánido) y grandes (vacuno y/o equino) y conchas de ostra,

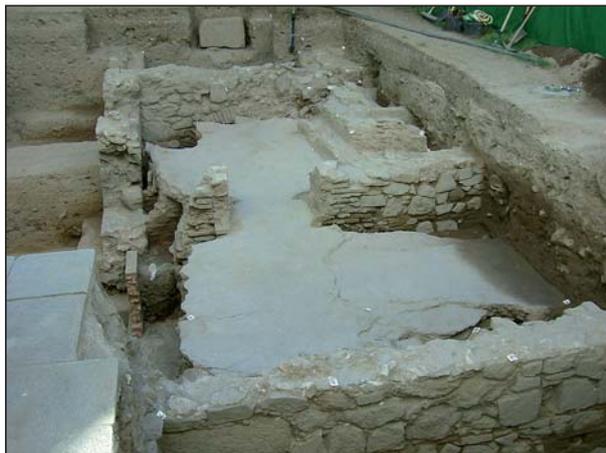
FIGURA 15

Vista de las salas termales excavadas: *tepidario*, en primer término, *caldario* con los *alvei* y *prae-furnio*, en el extremo norte.

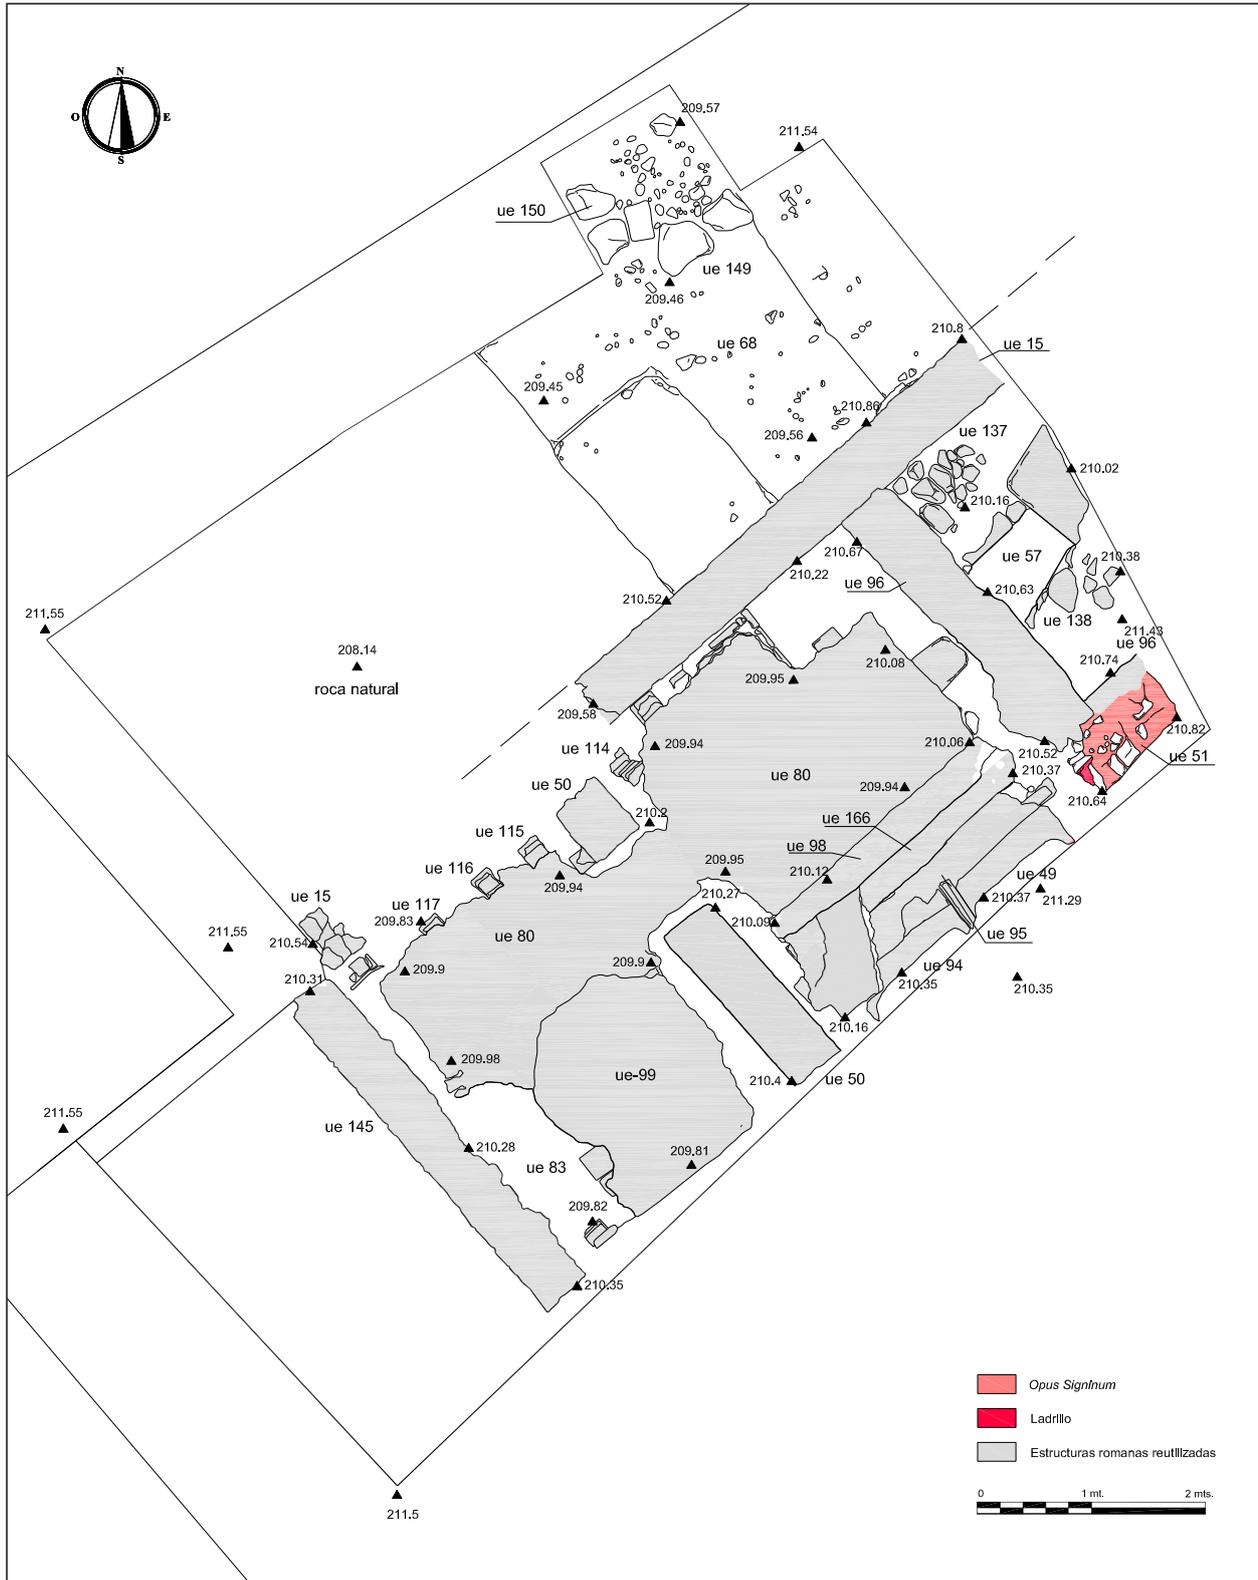
FIGURA 16
Planta de la casa y calle en época tardoantigua.

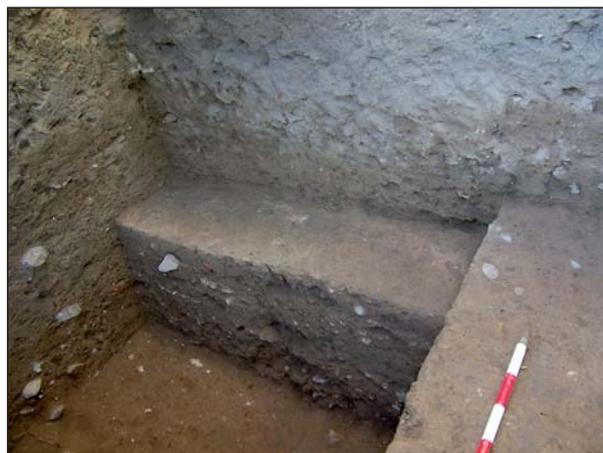
FIGURA 20

Superposición de suelos (ue 79, 100 y 104), de los cuáles se han dejado testigos.

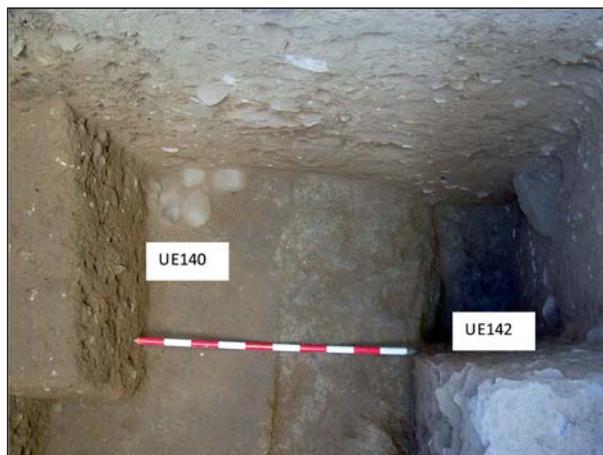
FIGURA 21

Estructuras a mayor profundidad en zona sur.

Como se aprecia en la siguiente imagen, lo reducido de los espacios, al haberse dejado testigos de la mayor parte de los suelos, y al ceñirse el proyecto a un área determinada, no permiten obtener más datos en extensión de las citadas estructuras (fig. 21).

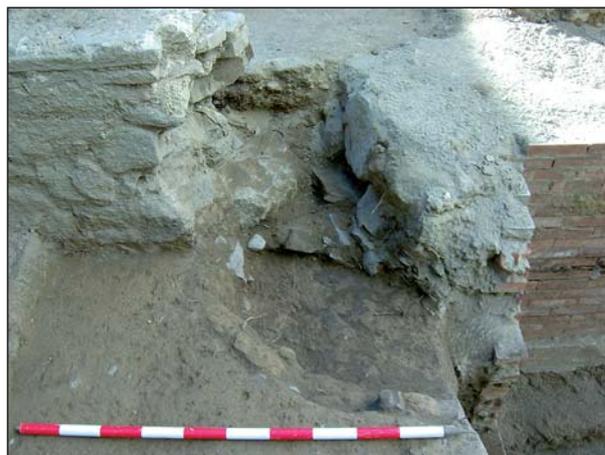
FIGURA 22

Hogar de época visigoda sobre suelo de la calle, con paredes rubefactadas por la acción del fuego.

Una de las últimas zonas intervenidas, por necesidades estratégicas en la excavación es la de la vía, A 2, en los niveles por debajo del suelo ue 44. Se realiza una sección transversal en el espacio de calle de los aproximadamente 2,5 m de ancho que hay entre el muro de fachada, ue 15, y el perfil oeste. El primer estrato bajo ue 44 es ue 87. Sin embargo, antes de rebajar este nivel, es necesario documentar un fuego, A 15 (ue 85, el relleno y ue 86, la estructura), realizado en ue 44 y que por tanto es coetáneo al uso de esta superficie. La característica de su interior es que contiene fragmentos de arcilla rubefactada, al igual que las paredes de la propia estructura (ue 86), además de algunas piedras angulosas medianas de diorita (10-12 cm), fragmentos cerámicos y de tégula. La base de la estructura 86, es de arena arcillosa quemada, con pequeños carboncillos. Se procede entonces a realizar la excavación del relleno de calle, ue 87, un material muy compacto, con abundantes restos constructivos muy fragmentarios, incluyendo cal, que le confiere mayor dureza. Este nivel se encuentra cubriendo otro suelo que se ha denominado ue 88. Tras documentarlo, se hace otro rebaje, en la ue 89, el relleno bajo suelo, compuesto por arenas compactas de color anaranjado y granulometría media, que contienen algunos restos de tégula, teja y ladrillo macizo, cantos, fragmentos de pizarra, pellas de cal de los enlucidos, así como materiales cerámicos muebles (comunes de cocina y mesa, sigillatas hispánicas tardías), algún vidrio pequeño y huesos de fauna mediana. Este nivel se fecha entre los siglos V-VI por sus restos cerámicos más característicos (fig. 22).

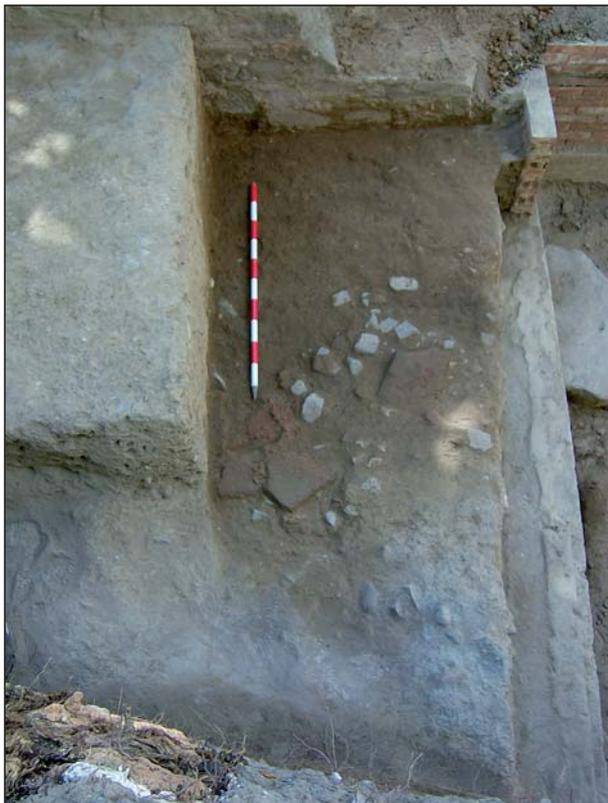
FIGURA 23

Restos de una reparación (ue 91) en el suelo ue 92.

El siguiente suelo reconocido en la zona de la vía se diferencia como A 3, donde se localiza una superficie de uso, ue 92, donde se detecta una zanja, A 18 (ue 91 colmatada por un depósito ue 90). Los materiales de su interior son pequeñas piedras angulosas junto con diversos fragmentos latericios (tégula e ímbrice), en matriz arcillosa con carboncillos y, en superficie, varios ladrillos colocados de plano. En vista de las características físicas de la estructura, así como de la disposición de los materiales que la colmatan, esta pequeña fosa se interpreta como una reparación del suelo ue 92. En cuanto a los materiales muebles de ue 90, destacan varias cerámicas de época tardorromana y huesos de fauna. Una vez documentada la estructura, se rebaja el nivel bajo suelo, es decir la ue 130 (cronología tardorromana hacia s. IV d.C.), que una vez excavado permite la localización del suelo ue 131, compuesto por “tosca” machacada dispuesta de modo irregular. El relleno por debajo, ue 132, se compone de fragmentos de diorita, cantitos, pequeños trozos de cal, carboncillos, todo ello en una matriz arcillosa, donde se encuentra poca cerámica y hueso. El siguiente nivel de suelo, ue 133, localizado a escasos centímetros de profundidad del anterior, presenta una superficie arcillosa endurecida, con elementos latericios fragmentarios y algunos carboncillos, hallándose poca cerámica. Hasta el geológico, ya sólo se encuentra un estrato arcilloso fundacional (ue 135), que sirvió para nivelar este espacio de *marginé* de la vía (fig. 23 y fig. 24).

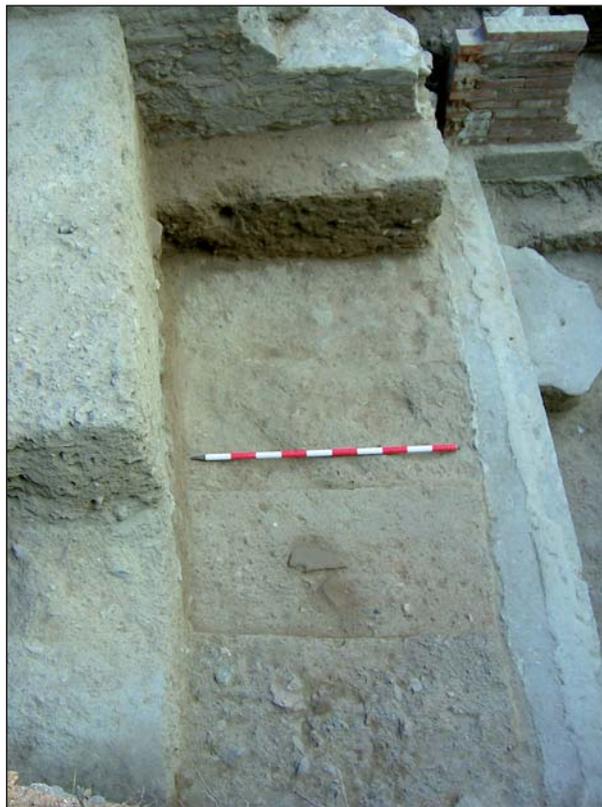
FIGURA 24

Sucesión de capas en la zona de *marginē*.

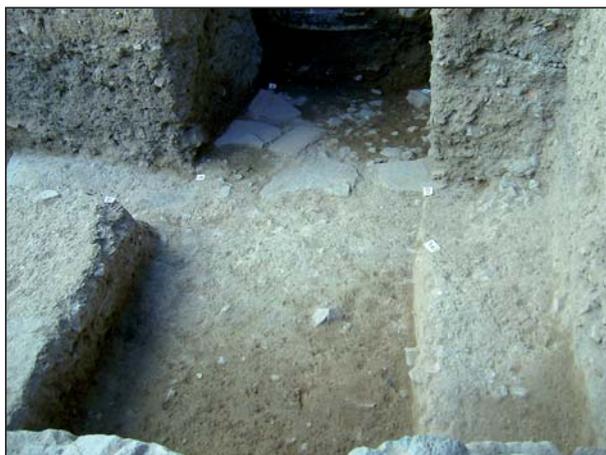
FIGURA 25

Sección parcial del decumanus minor en el solar. Arriba, restos de la calzada y, abajo, de una margine hasta el muro de fachada de las termas.

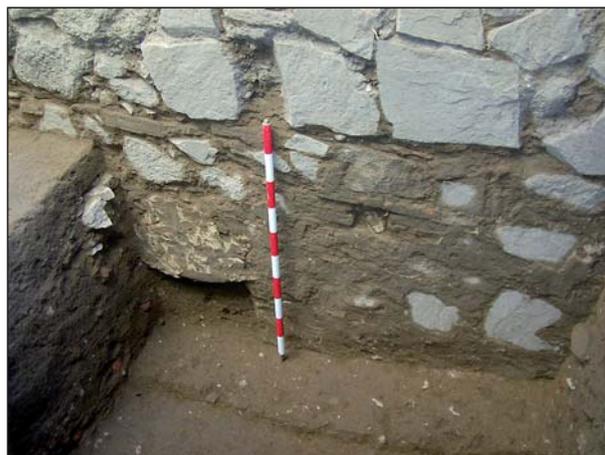
FIGURA 26

Hoyo (A 10) practicado en el muro ue145, posiblemente para acceder al interior del hipocausto.

En la cara sur del paramento ue 145 –por tanto en un espacio exterior al complejo termal, A 8-, se localiza un hoyo, A 10, casi a nivel del suelo ue 160, que se encuentra cegado con tierra y fragmentos latericios (ue 108 rellenando ue 109). En su momento estuvo enlucido con mortero de cal amarillenta. Al haberse desprendido parcialmente el enlucido que lo cubría, se observa bien esta oquedad, que supone una perforación intencionada en el muro ue 145, con el fin de acceder al *hypocaustum* de las termas. Pudo servir tanto para las reparaciones de la *suspensura*, como para la limpieza del *area*, o quizá es testigo de una estructura precedera. Estratigráficamente, el nivel de suelo ue 104 cubre el agujero practicado en el muro (ue 145) y

Hay un momento relevante en la evolución del edificio que se estudia, que queda señalado por la ejecución de un agujero (A 10), en el muro ue 145, en concreto en su cara sur, con el fin de acceder al espacio del *hypocaustum*. Aunque nos es desconocido el motivo por el que se practicó el hoyo así como el momento exacto de su apertura, sí podemos conocer la fecha *ante quem* del mismo – y, por tanto, cuando el *balneum* ya estaba en funcionamiento-, gracias al estudio de los materiales del estrato que amortiza dicho hoyo “de acceso”. En el caso que nos ocupa, el nivel que cubre el hoyo es un suelo, cuyos materiales se fechan

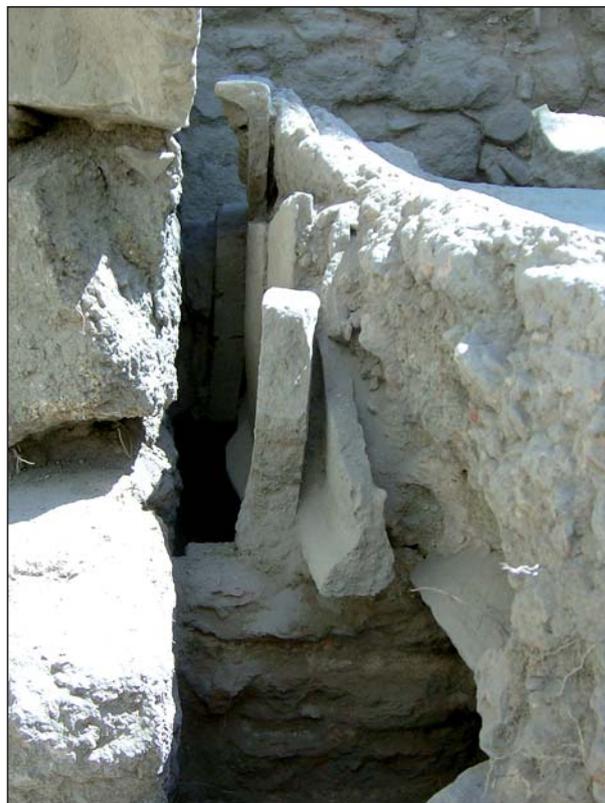
FIGURA 27

Tégulas y ladrillos que sirven para crear la concameratio en las paredes de las termas.

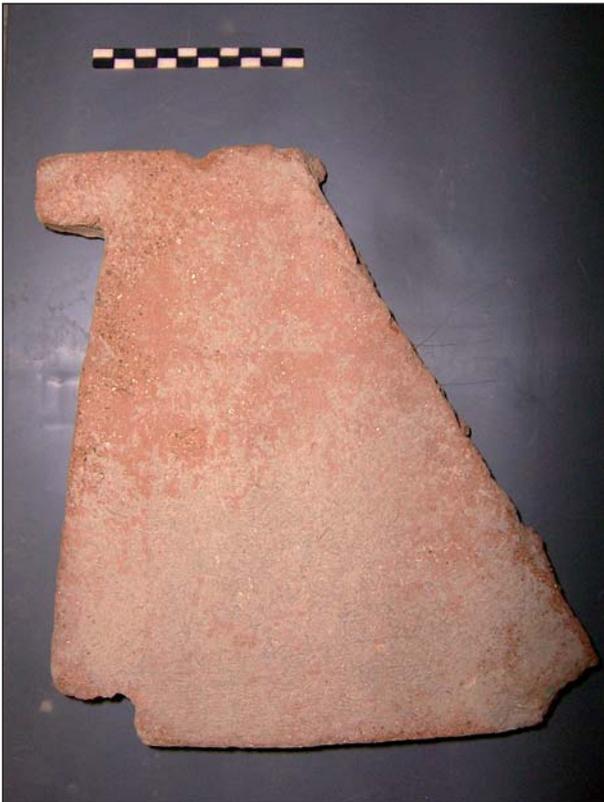
FIGURA 28

Piezas latericias con aletas y rebaje usadas para las cámaras parietales.

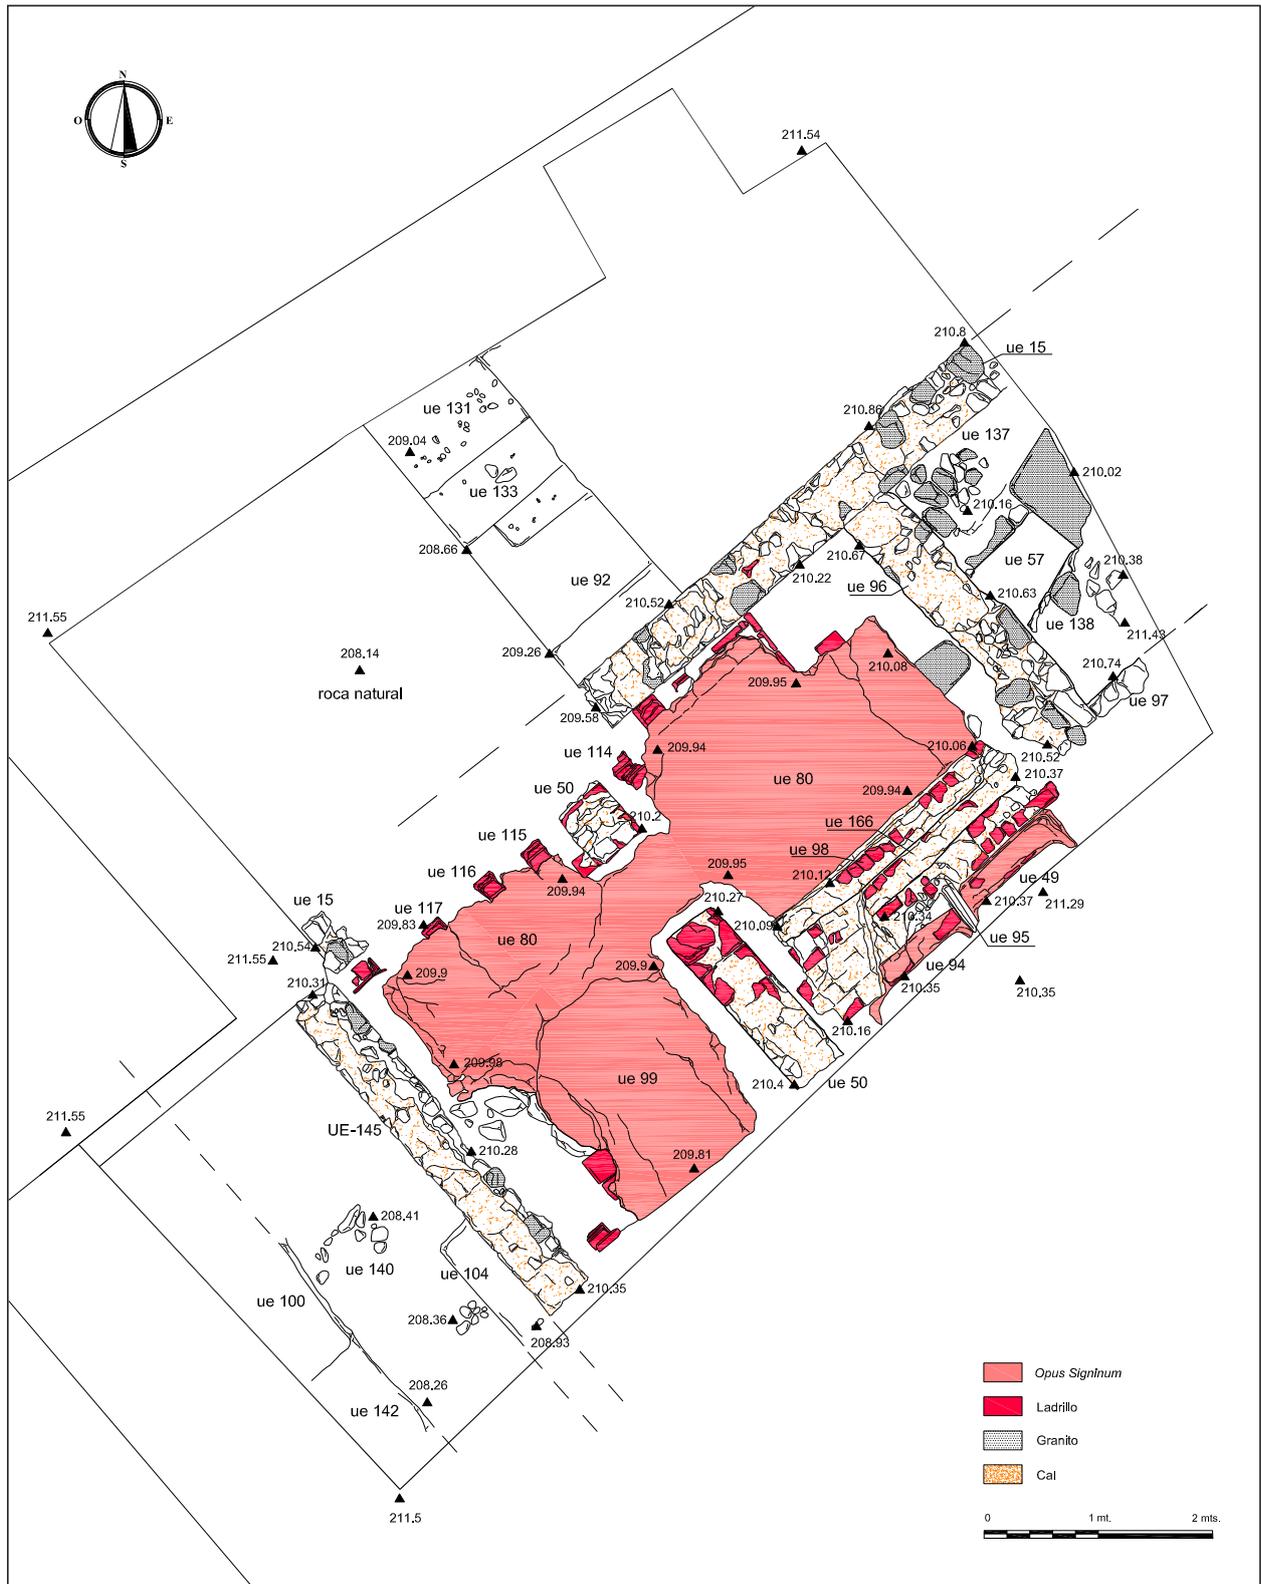
FIGURA 29

Planta de la casa y calle durante el periodo romano.

En líneas generales, en este espacio termal se conservan en muy buen estado los suelos de *signinum* y el arranque de las *concameraciones* o sistemas de calefacción vertical de cámaras de aire, que se ubicaban en los paramentos verticales de las diversas estancias, sobre todo en el *caldarium*, *tepidarium*, *apodyterium* y *sudario* (fig. 29).

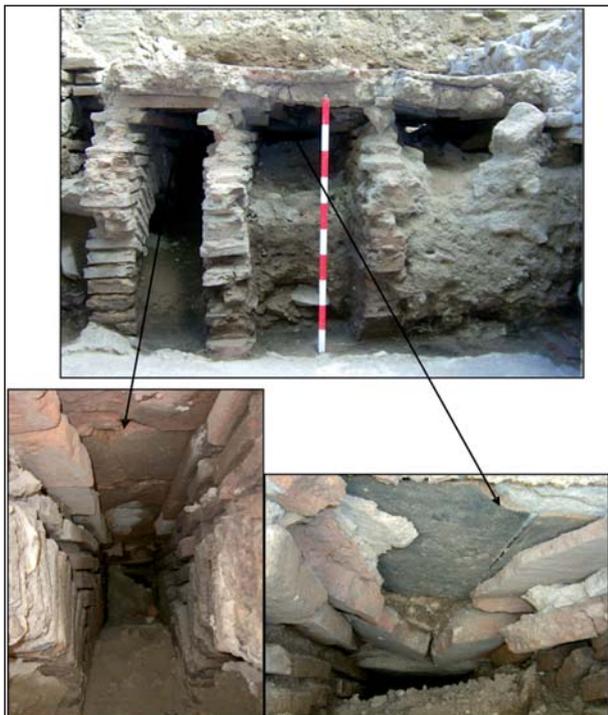
FIGURA 30

La estructura de la suspensura está formada por ladrillos de grandes dimensiones (43 x 28 x 5), que son denominados como tipo *lydion*, que se apoyan sucesivamente entre cada dos tabiques del hipocausto

Arriba, sección de la suspensión, producida por la zanja de un depósito de gasoil. Abajo, detalle de las cámaras y de los elementos sustentantes bajo el suelo de las termas.

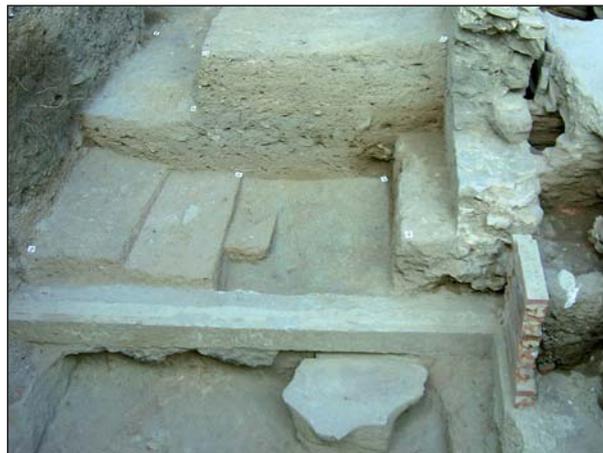
FIGURA 31

Sucesión de capas en la zona de cierre Muro de cierre (ue 15) de la domus por el lado del decumano. A la derecha, la cimentación por debajo de los suelos altoimperiales.

Los restos más antiguos localizados en el solar son los del muro fundacional, ue 15, que es parte de la fachada del cierre de una *domus* hacia la calle, es decir, hacia un *decumanus minor* de la ciudad. La casa altoimperial sufre una reforma entre los siglos III-IV d.C., momento en el que se edifican las termas que se han exhumado. En el caso que nos ocupa, se ha comprobado cómo la vivienda no invade el espacio porticado de la calle, que se mantiene en uso hasta época visigoda tardía (siglos VII - VIII), siendo ya en el siglo VIII cuando la vía completa sufre grave deterioro por medio de una zanja longitudinal a la calle (fig. 31).

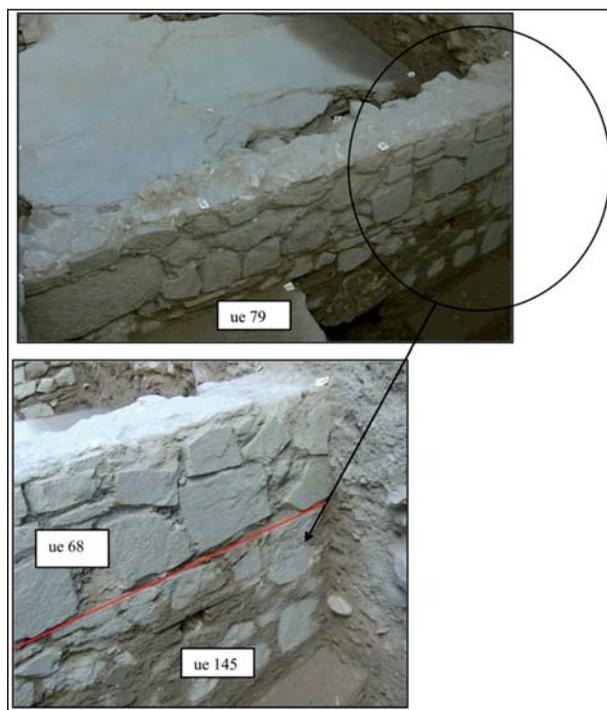
FIGURA 32

Muro sur del *balneum*, con una fase antigua (ue 145) y otra visigoda (ue 68).

Inciendo en el muro ue 145, este presenta dos mechinales en su cara sur, que se encuentran a una altura de 1,10-1,20 m desde el suelo ue 160 y marcan una clara diferencia de tongadas. Respecto a sus posibles etapas de uso y/o modificación del muro, se aprecia en alzado un recrecido, A 20 (ue 68), a partir de 1,25-1,30 m desde el citado suelo, con una clara diferencia en cuanto a la disposición y tamaño de sus materiales constructivos, no existiendo sin embargo modificaciones en su composición (cuarcita, diorita, granito y ladrillo). La diferencia más evidente viene dada por un empleo de piedras de mayor tamaño en ue 68 (fase visigoda), y en la ausencia de revoco en la cara exterior del muro. En la fase más antigua (época romana), el muro (ue 145) muestra bloques más pequeños y conserva restos de revoco de cal. No es, sin embargo, la falta del revoco en la ue 68, razón

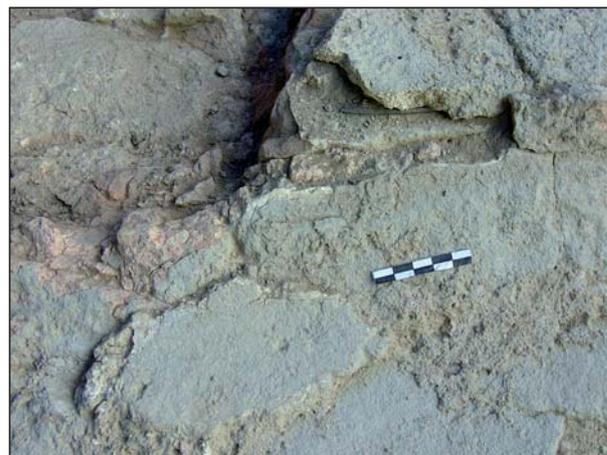
FIGURA 33

Diversas buellas de la sucesión de "lechadas" de *signinum* en la zona del *caldarium*.

Otro dato que se ha podido corroborar, es la utilización de diversas aguadas de cal sucesivas en los *alvei* del *caldarium*, para conferir impermeabilidad a cada bañera. De este modo, se forman infinidad de costras de caliza, que se solidifican y que se han detectado
