El área suburbana del Circo Romano

Intervención arqueológica para la construcción de la sede de Confederación Hidrográfica del Guadiana

Nº Intervención: 2510.

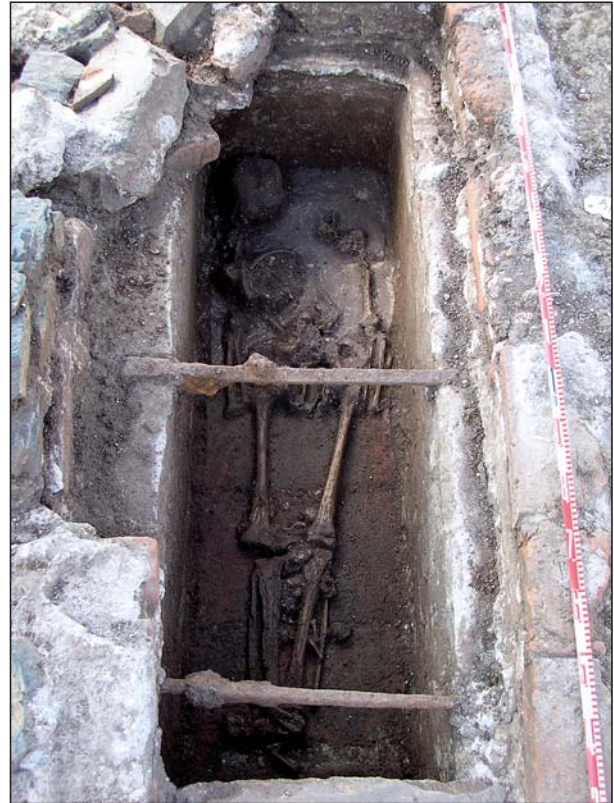
FIGURA 1

Vista de la inhumación (A9). La caja de ladrillos se adosa al muro norte de la estancia F, y la cubierta apoya sobre parte de su superficie de arrasamiento.

Enterramiento de inhumación (A9). Morfológicamente se compone de una caja, de 2,5 x 1 m de ladrillos trabados y revestidos con cal, incorporando igualmente materiales reciclados o reaprovechados de construcciones anteriores (fragmento de basa de columna de mármol en las paredes, placas del mismo material en el fondo), que acoge los restos de un individuo adulto, joven, colocado de cubito supino, sin depósito ritual ni personal (fig. 1). El interior de la estructura aparece oculto mediante una tapadera de losas de mármol, parte de la cual aparecería fragmentada sobre los restos humanos. En el relleno del enterramiento, además de los fragmentos de la tapadera, se documentaron algunos bloques de *opus signinum* y de *tegulae*, con probabilidad correspondientes a la cubierta o superestructura. Parte de esa ésta se encuentra apoyada sobre el arrasamiento del muro al que se adosa la construcción funeraria.

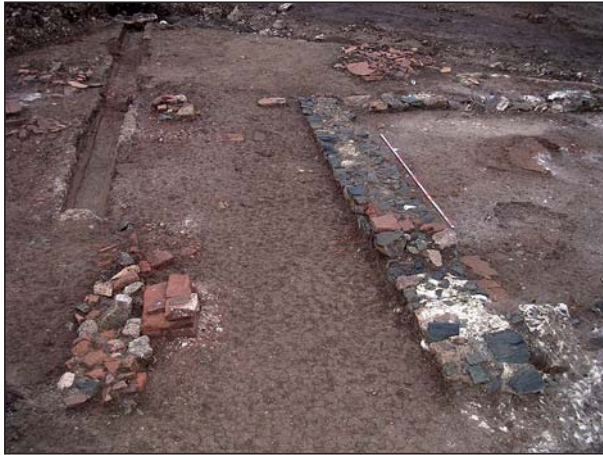
FIGURA 2

Vista del espacio porticado al exterior del muro de cierre occidental del edificio A4.

El espacio definido entre las paredes anteriores, con el canal que se le adosa y los muros más occidentales del edificio original, debió estar cubierto por un estrecho pórtico o porche (A 18) sustentado por una serie de pilares que quedó amortizado con la construcción de los primeros (fig. 2). Se trata del conjunto de hasta

tres bases de pilastras -de 50 x 40 cm y apenas 35 cm de altura media- construidas, la primera de ellas (ue 92) a partir de la superposición ordenada de losas rectangulares de ladrillo revocadas de *opus signinum* (en virtud de algunos restos de estos materiales aparecidos en los derrumbes asociados), y la segunda y tercera (ue 94 y 108), con materiales reciclados -ladrillo, *tegulae*, bloques informes de pizarra y cuarcitas-, trabados en seco y aparentemente sin revoco. Tanto el espacio porticado como las construcciones posteriores que lo debieron amortizar -al menos parcialmente, puesto que el canal pudo haber recogido las aguas de la parte en uso de ese espacio- requirió la explanación de esta área. En ello se sepultarán los restos gravemente desdibujados de un muro (ue 109) fabricado con materiales reaprovechados de construcciones anteriores, trabados en seco, de 2,55 m de longitud conservada y 65 cm de anchura, y dispuesto paralelamente a la fachada oeste del edificio A14. A diferencia de los anteriores muestra una particularidad: en su base conserva los restos de un ligero revoco, muy perdido, que pudiera tener que ver con una protección para las humedades, quizás relacionadas con la vertiente de aguas del porche.

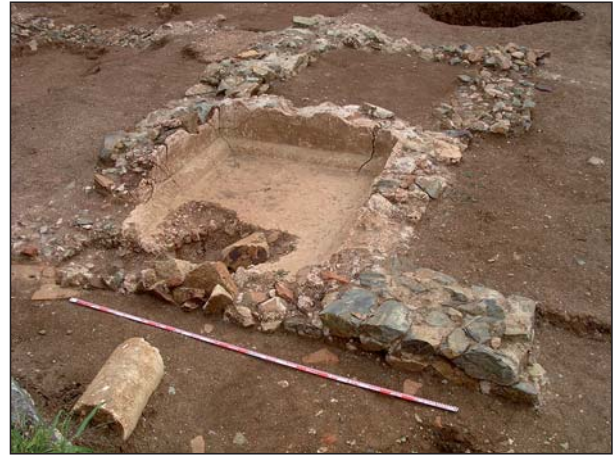
FIGURA 3

Estructura hidráulica (A17) construido en la estancia meridional del edificio A14.

Del mismo modo que sucedería con aquel muro ue 109, el canal y la esquina de la estancia tardía aparecieron amortizando el uso de un depósito, pequeña piscina o depósito (A17), con unas dimensiones interiores de 1,60 x 1,35 m, y con paredes y fondo revestidos de *opus signinum*, describiendo entre ellos refuerzos del mismo tipo de revoco en forma de cuarto de caña (fig. 3). De esta estructura partía, hacia el norte y en sentido oblicuo respecto de ella, un canal de sección en “U”, de 30 cm de ancho, tapado por una cubierta de losas de ladrillo, cuyo desarrollo se encuentra interrumpido por la cimentación de uno de los muros antes aludidos de cronología tardía, relacionado con el espacio oeste.

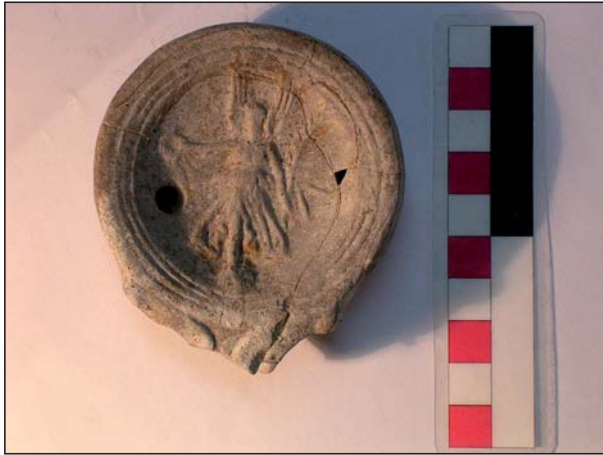
FIGURA 4

Detalle del depósito del Enterramiento 1 (A6). Lucerna.

Sepultura A6. Se trata de un enterramiento de incineración *-bustum-*, en el interior de una fosa de 1,25 x 0,50 m; se encuentra notablemente arrasado a causa quizás de la construcción del edificio que amortiza el primer uso de carácter funerario del solar. A causa de ese arrasamiento se conservó apenas el fondo de la fosa, con señales manifiestas de fuego, y un pequeño relleno de cenizas y carbones, intercalándose algunos pequeños restos óseos calcinados y algún clavo de hierro (ue 50). En cuanto a lo que nos resta de depósito, éste debió componerse de algún recipiente de vidrio, del que se han recogido minúsculos e informes fragmentos y una moneda ilegible. En el exterior de la mencionada fosa debió depositarse una lucerna que, a diferencia de lo que ocurre con su contenido, nos ha llegado en un aceptable estado de conservación, a pesar de que le falte el piquero o *rostrum*. El disco representa una Victoria alada (fig. 4).

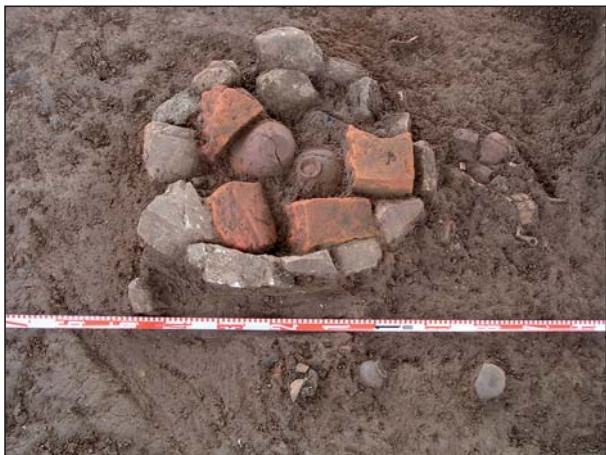
FIGURA 5

Enterramiento de urna "en hoyo" (A10).

Sepultura A10. Como en el anterior, se trata de una deposición secundaria, con la salvedad de que en este caso no se recogen las cenizas ni los carbones procedentes de la combustión del cadáver, sino tan sólo los fragmentos óseos más representativos resultantes; éstos fueron depositados en una urna cerámica y tapada mediante un cuenco invertido, ambos objetos hallados en el centro de un círculo de 65 cm de diámetro, formado por piedras -entre ellas cantos rodados de río-, y protegidos a su vez por cuatro fragmentos de un único ladrillo de barro cocido (fig. 5). Alrededor de este depósito fueron localizados nuevos materiales, sin duda en relación con el ritual correspondiente al mismo enterramiento: una llave de bronce, sendos ungüentarios de cerámica, diversos fragmentos de vasos de paredes finas, etc. (ue 147) Todo ello debió cubrirse por un túmulo no bien reconocido por haberse levantado con las mismas tierras del lugar, sobre el que se habrían dispuesto cuanto menos una lucerna y un nuevo vasito cerámico, ambos francamente irreconocibles en su forma (ue 145).

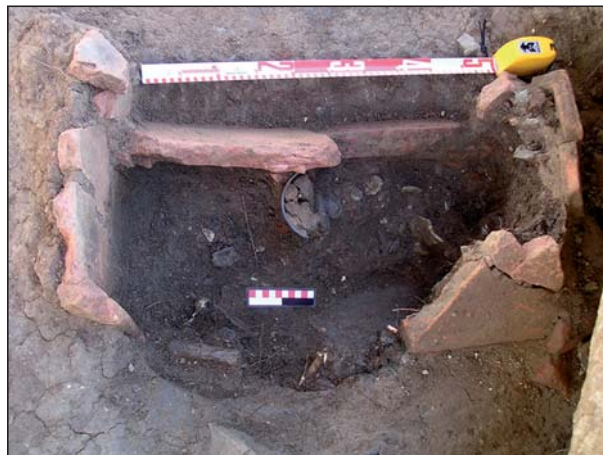
FIGURA 6

"Cista" de tegulae que acoge los restos de la incineración (A27).

Sepultura A27 (fig. 6). Se trata de una pequeña cista o caja realizada mediante la colocación de cuatro *tegulae* en vertical y formando un rectángulo de 70 x 35 cm, que acoge fragmentos de huesos calcinados, restos de

carbones, cenizas, clavos y otros elementos de ornamento personal. Del depósito se hallaron diversos ungüentarios de vidrio -muchos de los cuales deformados o fundidos casi por completo-, una botella también de vidrio, sendas *acus*, fragmentos de una lucerna, restos de conchas y una cucharilla de hueso. Los primeros se encuentran no obstante en franco mal estado de conservación, lo que supone importantes dificultades para precisar una cronología para el enterramiento.

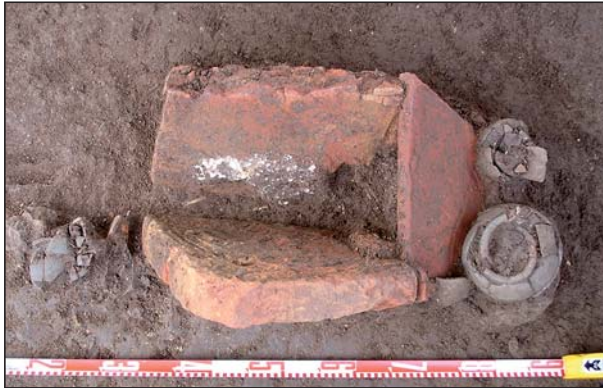
FIGURA 7a

Enterramiento infantil A28. En la parte superior (a), cubrición o posible estructura en "cista" con depósito exterior.

Sepultura A28 (fig. 7). Una nueva cista conformada por sendas losas de ladrillo -a su vez en una fosa de 40 x 35 cm- que acoge los restos de una inhumación infantil -tal vez perinato-, muy mal conservada y un pequeño conjunto de objetos: cuatro cuentas de collar de forma gallonada, una moneda perforada, un aro de hierro, un colgante de bronce y una ficha o pieza circular de hueso, también horadada, decorada con la figura femenina (ue 233) (fig. 7b). El resto del depósito se componía de un vaso cerámico de paredes finas, dispuesto junto a la cabeza, y una urna y dos vasitos de cerámica común gris, colocados fuera del espacio comprendido por las losas que guardan la sepultura propiamente dicha (ue 230). Todo ello es indicado u oculto por una *tegula* fragmentada y colocada horizontalmente sobre el enterramiento. En cuanto a su cronología, los tipos cerámicos (olla, cerámica de paredes finas) o la moneda -correspondiente al emperador Calígula- nos conducirían a fechas de la primera mitad del siglo I.

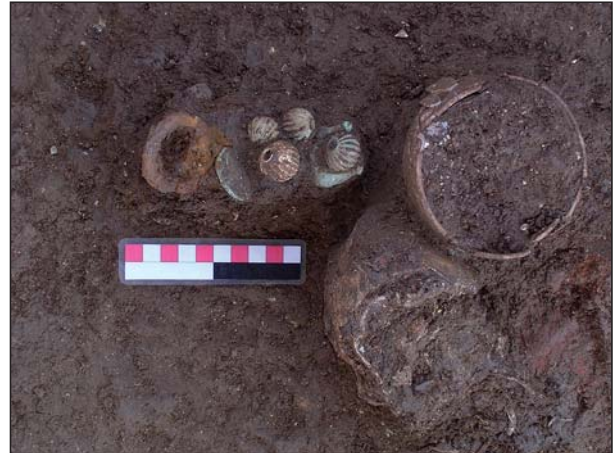
FIGURA 7b

Enterramiento infantil A28. Restos antropológicos y elementos del depósito interior.
