Evolución de un espacio periurbano en las proximidades de la Basílica de Santa Eulalia

*Intervención arqueológica y seguimiento de obra realizado en el solar nº 42 de la Rambla
de la Mártir Santa Eulalia (Mérida)*

Nº Intervención: 8130.

Ubicación del solar: Rambla de la Mártir Santa Eulalia nº 42.

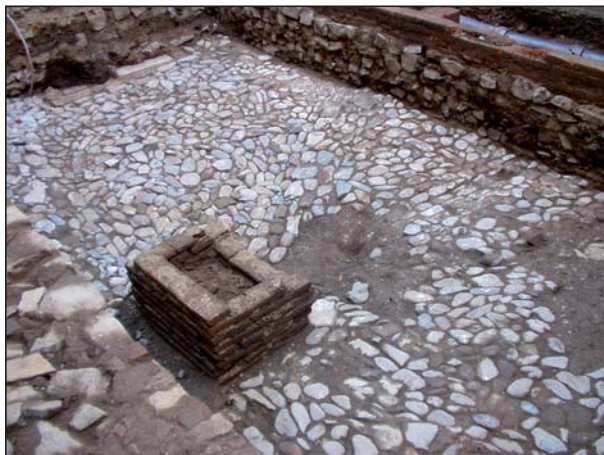
FIGURA 3

Pavimento de canto de río ue 56, arqueta ue 41 y comedero ue 52.

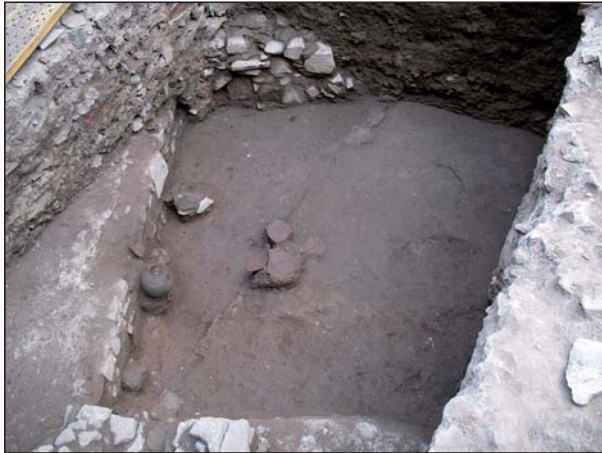
FIGURA 5

Estancia tardoantigua A 17.

Como se ha indicado, A 16 se interpretó como el derrumbe y expolio de varias estructuras que conforman la siguiente actividad, A 17, consistente en una estancia, la parecer doméstica, de época tardoantigua (fig. 5). De ella se han identificado parte de dos muros paralelos construidos en mampostería de piedra y fragmentos de ladrillos, trabados con barro. Del muro ue 127 tan sólo se pudieron documentar 1,43 m

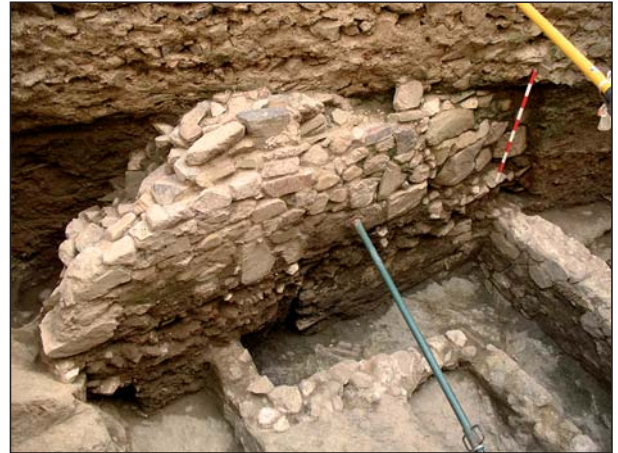
FIGURA 6

Muro ue 122 apoyando sobre la posible cimentación ue 263 y los muros de A 26.

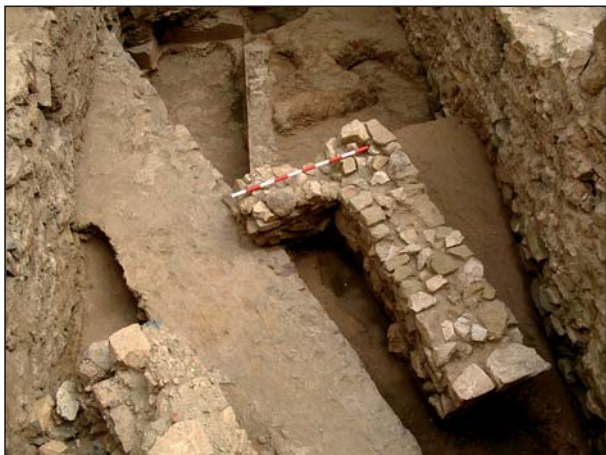
FIGURA 7

Muros en esquina de A 6, con el muro de aterrazamiento A 9 a su izquierda.

Este es el caso de A 6, dos pequeñas cimentaciones (ue 117 y 118) construidas formando ángulo recto, localizadas inmediatamente al sur de A 17 y a mayor altura que esta, ya que el geológico en esta parte no se rebajó tanto (fig. 7). Ambas fueron construidas con una técnica idéntica a ue 122, es decir, de mampostería de piedra y fragmentos de ladrillos con trabazón de barro. La primera tenía una longitud de 1,22 m y la segunda de 2,10, compartiendo ambas un

ancho de 50 cm. Ue 117 tenía orientación este-oeste casi paralela al corte ue 138, pero discurría a tan sólo 25 cm de distancia de este y, por tanto, de ue 122, por lo que no creemos que pudieran estar relacionadas. Su extremo oeste aparecía interrumpido de forma irregular en la zona en la que se ubica el muro ue 131, por lo que podemos pensar que, al igual que las estructuras de A 17, conectaría con el alzado perdido de este, reaprovechándolo. En cambio, ue 118, que tenía orientación norte-sur, presentaba su extremo sur regularizado, lo que hace pensar en una solución de continuidad intencional, posiblemente un vano de paso, si bien no se localizó ninguna otra estructura que diera continuidad a este paramento, que bien podría hacerlo bajo el perfil sur de excavación por su proximidad a este. Si bien estas estructuras se localizaban muy próximas a las de A 17, lo que induciría a relacionarlas, el hecho de que los muros ue 122 y ue 117 discurrieran casi paralelos a tan sólo 25 cm de distancia, no parece apoyar la idea de que formaran parte de la misma edificación.

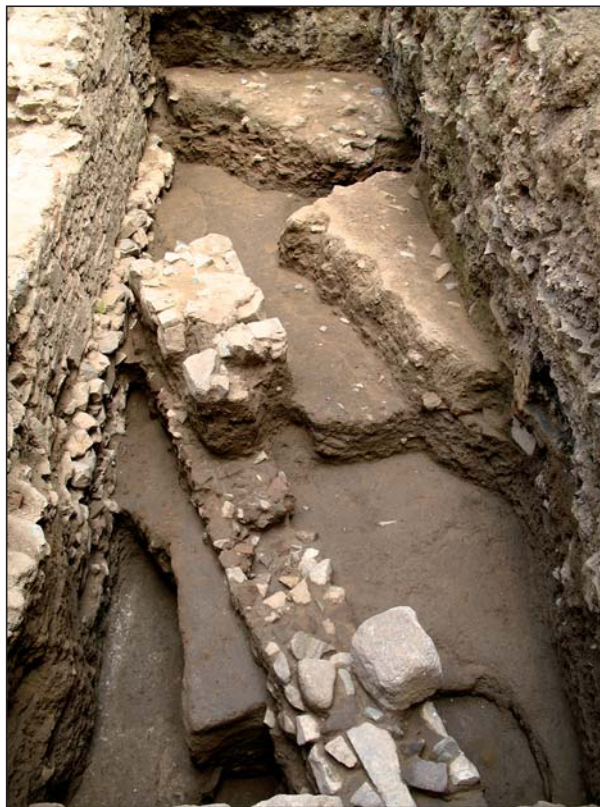
FIGURA 8

Cimentación A 27 sobre la estructura A 30, pavimentos A 31 a su derecha y camino A 28 al fondo.

En la zona D (fig. 8) encontramos la última de las estructuras de época tardoantigua (A 27) que consiste en el resto de otra cimentación (ue 210), aún de menor tamaño que las anteriores, pues tan solo contaba con dos hiladas de mampostería de piedra y algún fragmento de ladrillo trabadas con barro, de 1,74 m de longitud y 73 cm de anchura. Se situaba directamente debajo del resto central de camino iden-

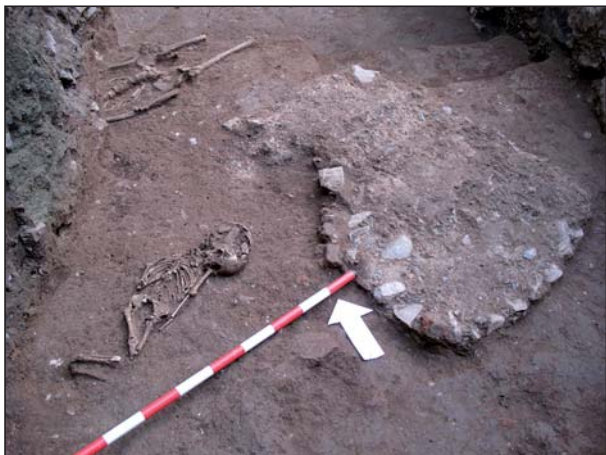
FIGURA 11

Inhumación infantil A 19 con la del adulto A 18 al fondo.

Otras dos inhumaciones más fueron localizadas en el espacio que media entre las anteriores. A 18 se ubicaba más próxima y al sur de A 21 y, como esta, también quedaba parcialmente oculta por el perfil oeste, en este caso la parte de su cabeza y mitad del tórax. En todo caso, sí se comprobó que el cuerpo pertenecía a un individuo adulto (ue 141) que fue depositado en posición decubito supino con orientación oeste-este. Las extremidades estaban extendidas y las manos reposaban sobre la pelvis, aunque la izquierda cayera posteriormente al lado. Las extremidades inferiores se vieron afectadas por la apertura de la zanja para la tubería de desagüe contemporánea (ue 34) que

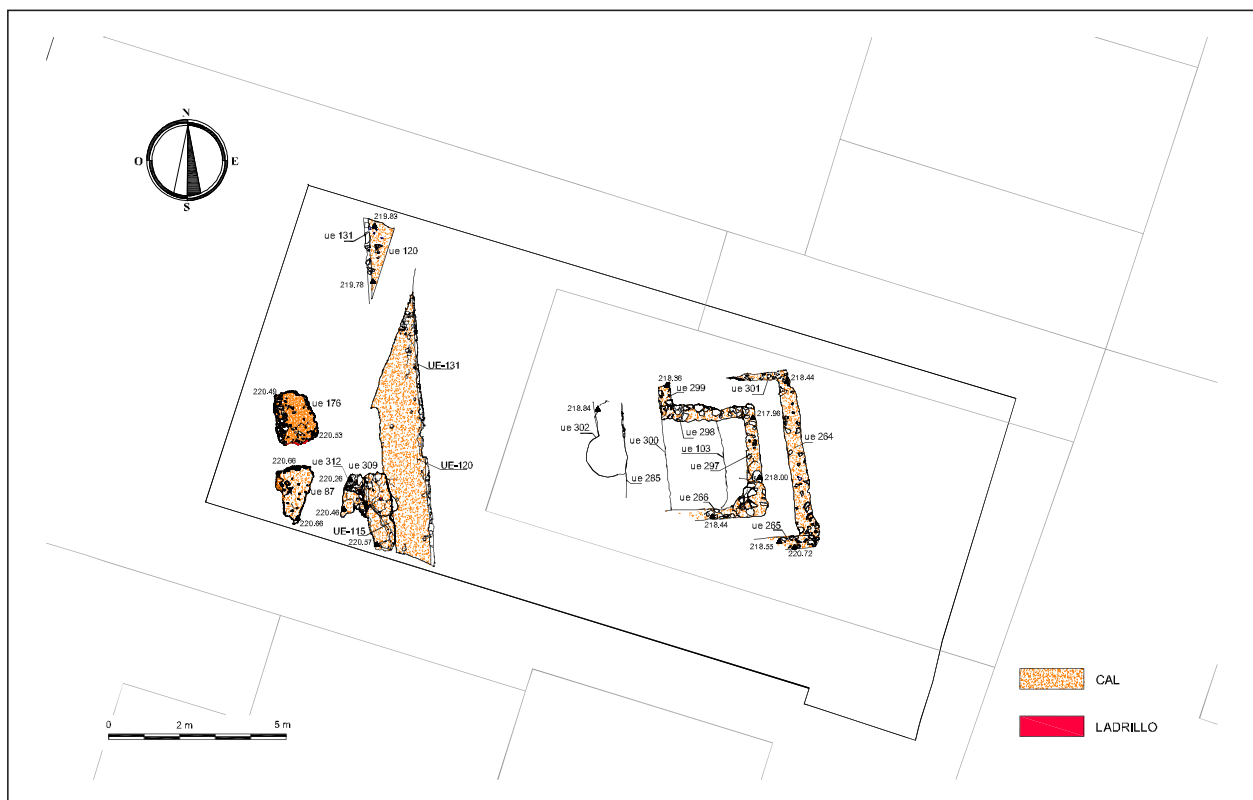
FIGURA 12

Planta de las estructuras altoimperiales en su segunda fase.

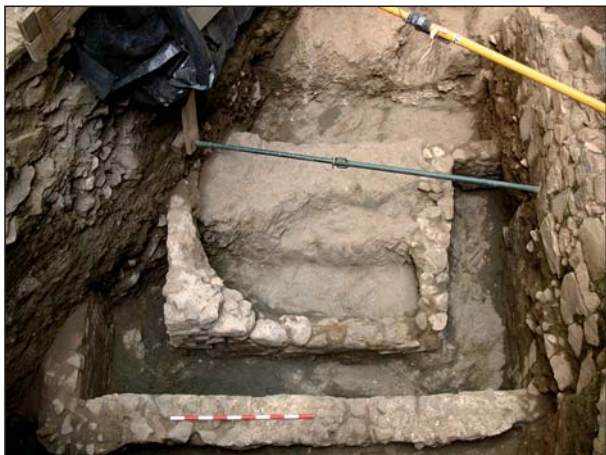
FIGURA 13

Edificación semisubterránea A 26.

La construcción de los muros se realizó en mampostería de piedra trabada con mortero de cal y la mayor parte de ellos se asentó sobre un espacio de roca rebajada, lo que hacía que el suelo de los pasillos que se creaban fuera bastante regular. Sin entrar a detallar la longitud de cada uno de ellos, sí es llamativo el hecho de que todos eran de poca anchura, entre 25 y 30 cm. En ninguna de las superficies de los muros o en los suelos se identificaron restos de morteros que pudieran indicar un revestimiento de estos, a pesar de que la roca se había rebajado al interior unos 78 cm con respecto al nivel que presentaba al este del edificio, que también era la altura máxima conservada de los paramentos.

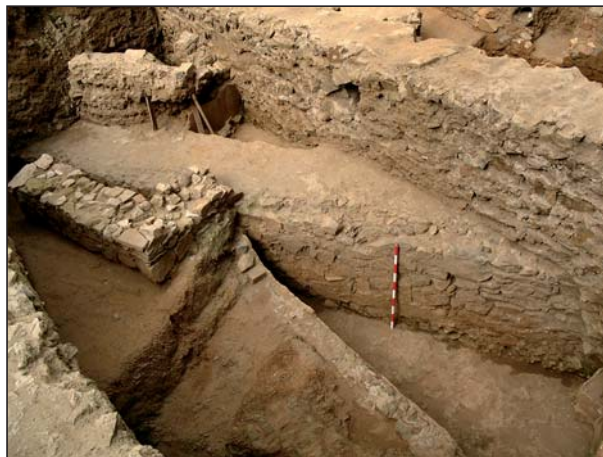
FIGURA 14

Vista del muro de aterrazamiento A 9 atravesando al estancia A 11 y del pozo A 5.

Al este de A 26 se encontraba la actividad A 9, consistente en un gran muro de mampostería de piedra trabada con cal (ue 131), de 7,70 m de longitud y 98 cm de anchura (fig. 14). Sin duda, la longitud total de este muro era mayor, ya que atravesaba en sentido norte-sur el área de excavación, desde el perfil sur de la zona B hasta el perfil norte de la A, prolongándose bajo ellos. Además, la cimentación contemporánea ue 13 se cruzaba con él en ángulo oblicuo, por lo que al haberlo utilizado como base para su asiento, ocultó una buena parte de su cara oeste. Aunque su orientación era la misma que mostraba A 26, ambas estructuras no se encontraban directamente relacionadas, ya que entre ellas media una gran distancia en la que no apareció ningún elemento que las ligara.

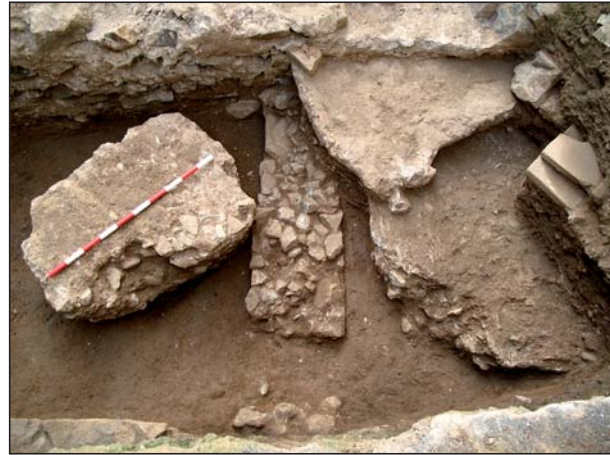
FIGURA 16

Vista de las estructuras ue 176, ue 179, ue 175 y ue 87 (izq. a der.).

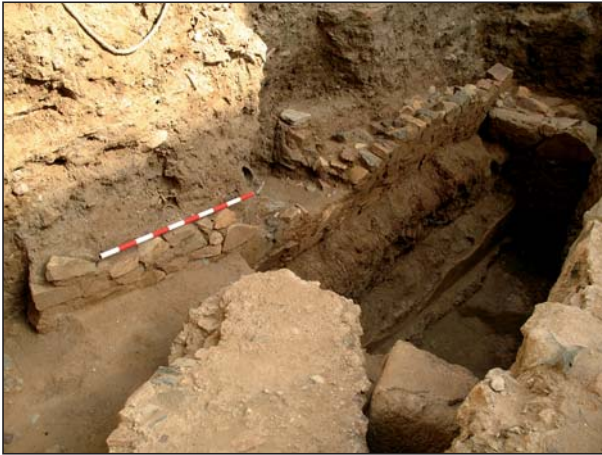
FIGURA 18

Muro ue 177 junto al corte para la pared oeste de A 11.

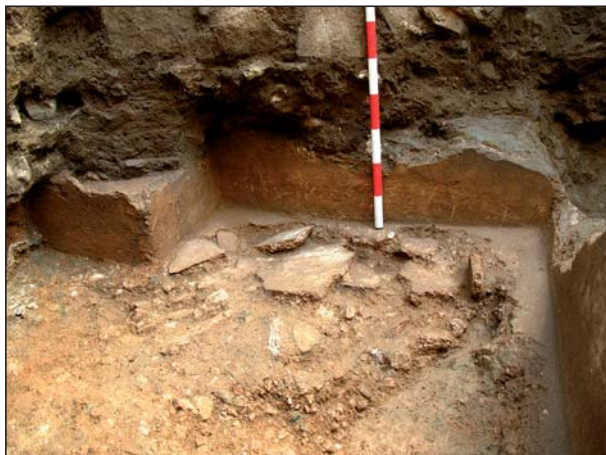
**FIGURA 19**

Detalle del estrato ue 169 de destrucción del revestimiento de opus signinum del suelo de A 11 y donde se aprecia el saliente de su pared norte.

Ambos estratos estaban separados entre sí por un corte de contornos curvos muy irregulares (ue 164) relleno por un nivel de tierra arenosa suelta de color marrón oscuro (ue 165) que contenía fragmentos de cal, de *opus signinum* y huesos animales. Estos tres estratos cubrían un último nivel (ue 169) formado por una mezcla de arena muy clara suelta, cal bastante disgregada, pequeñas gravas, dioritas muy machacadas y abundantes fragmentos de *opus signinum*, algunos de ellos de más de 30 cm, todo ello proveniente de la destrucción del suelo de la estancia A 11, rellenando este estrato el corte producido en esa acción (fig. 19). Hay que mencionar que sobre algunos restos

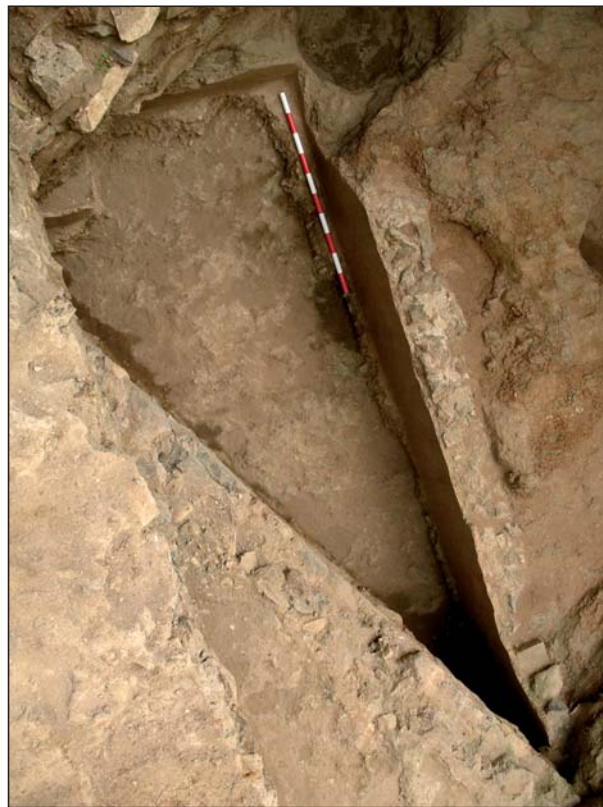
**FIGURA 20**

Vista cenital de los muros norte y este de A 11.

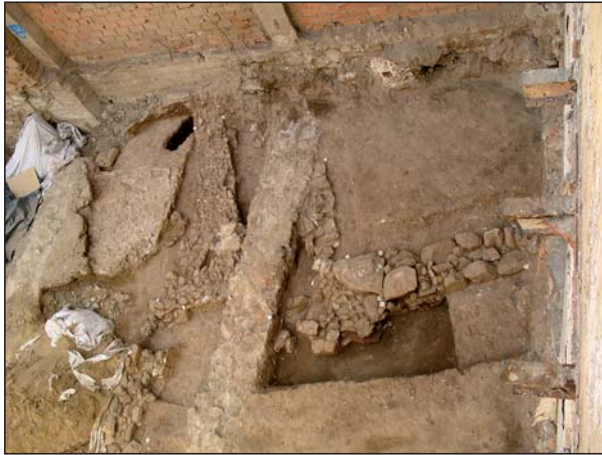
FIGURA 21

Estructuras en esquina A 2 y A 3.

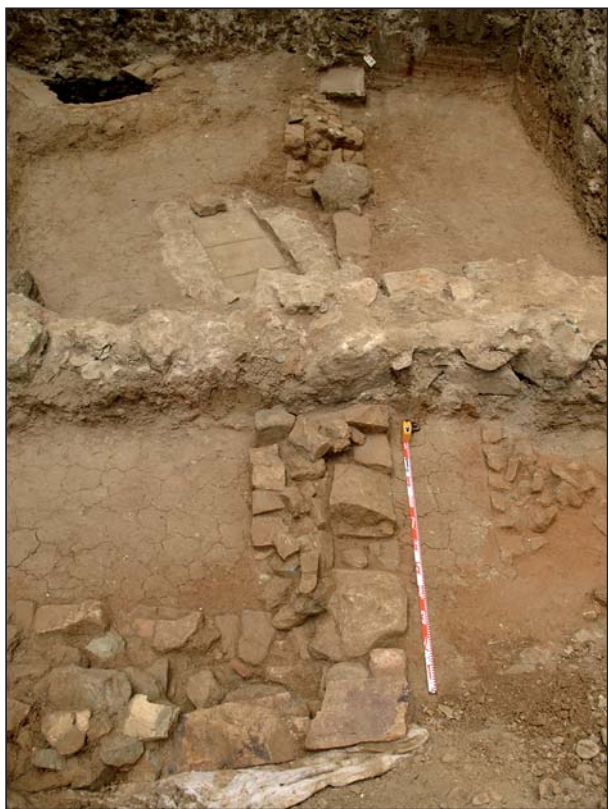
FIGURA 25

Esquina de A 10, cimentación contemporánea y tumbas A 4 y A5.

También contamos con los restos de una tumba destruida (A 4), que consistía en una estructura de planta rectangular con su eje longitudinal orientado en senti-

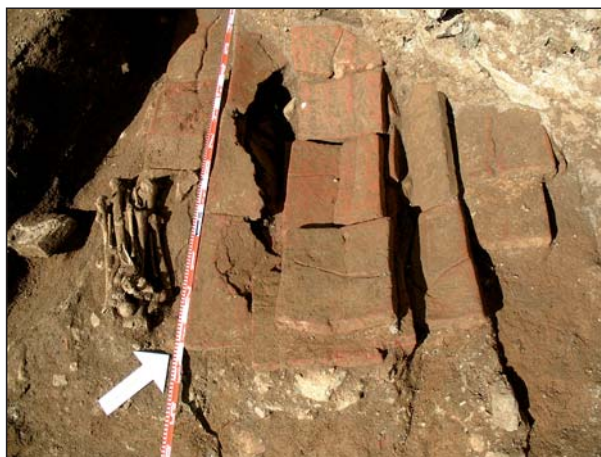
FIGURA 26

Cubierta piramidal del enterramiento A 5 y la reducción ue 10 en su esquina.

En cambio, al oeste de A 4 se encontraba otra tumba (A 5) en mejores condiciones de conservación, a
