Una *Domus* suburbana junto a una vía al noreste de *Augusta Emerita*

Intervención arqueológica en un solar de la c/ Santa Lucía, n.º 19

FICHA TÉCNICA

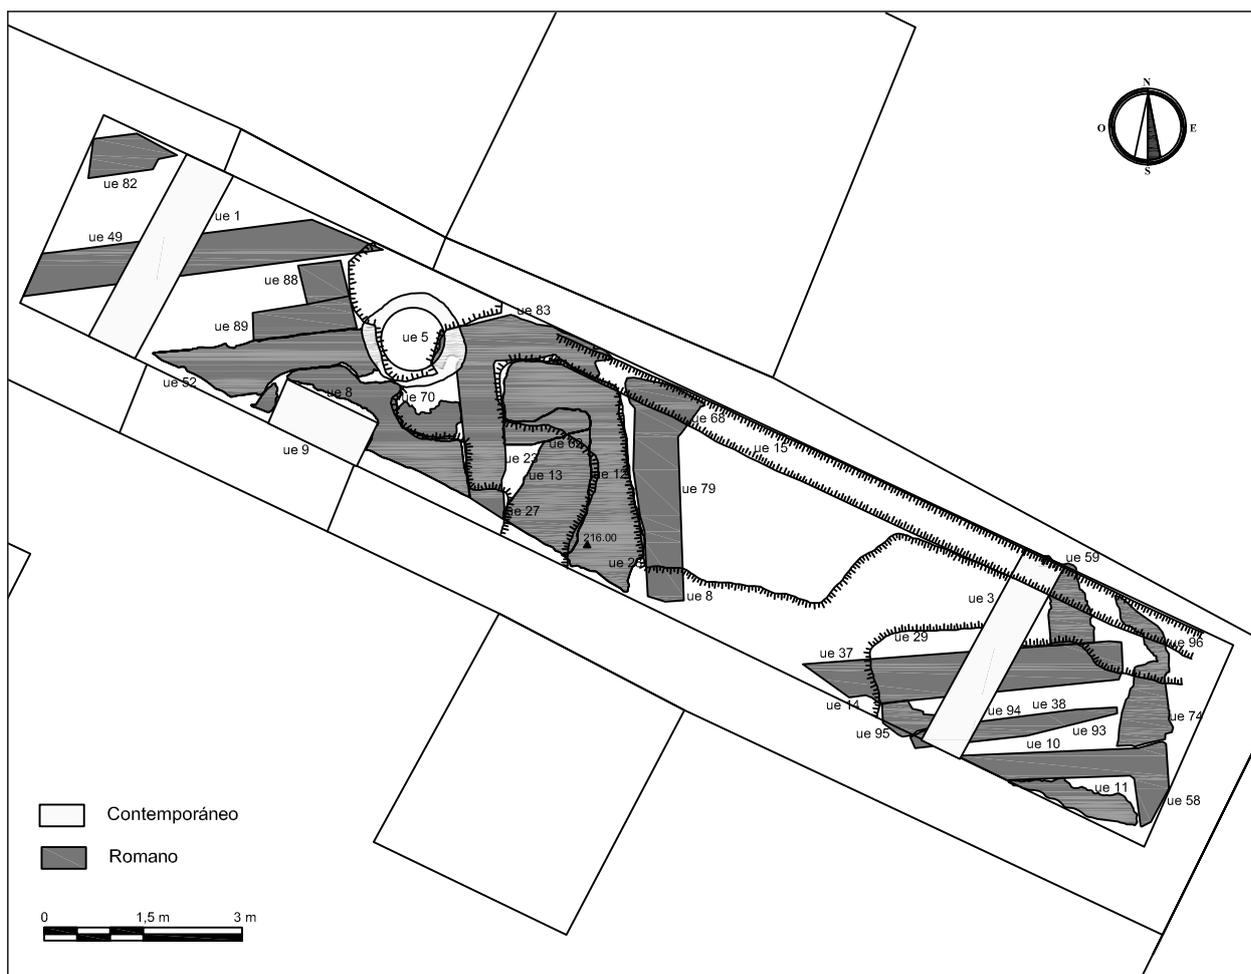
FIGURA 1

Plano diacrónico de los restos hallados en el solar.

Durante el proceso de excavación se han individuado 96 unidades estratigráficas que se agrupan en 6 actividades arqueológicas. La cota máxima a la que se llegó corresponde al nivel de roca localizado en la fosa ue 92, situada en el punto 214.42 SNM (fig. 1).

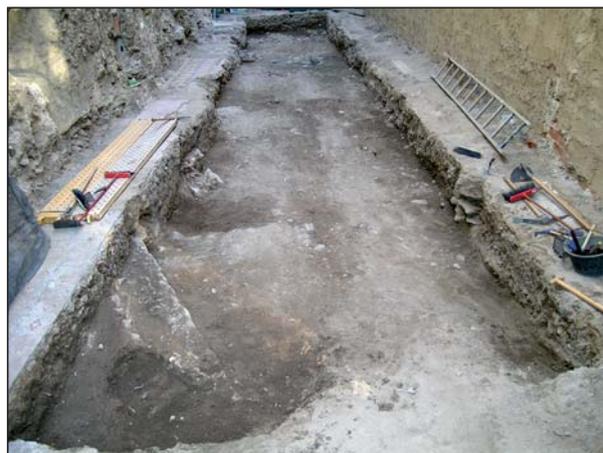
FIGURA 2

Vista general de la excavación en la etapa inicial.

A la luz de los datos aportados por los sondeos, se inició la excavación con el rebaje mecánico del primer nivel de colmatación y la eliminación de los pavimentos originales de la casa contemporánea. Dichos niveles correspondían a tierras de relleno, excavándose manualmente las fosas y los rellenos de piedras y materiales constructivos que constituían los asientos de las rios-tras, A1. Así mismo, se pudo registrar la última etapa de construcción asociada a una reforma consistente en la inserción en fosa de una tubería de desagüe A4, vinculada a una arqueta de obra, A3. En la zona posterior del solar se exhumó un pozo ciego A2, que aparecía colmatado por uno nivel de relleno ue 21 (fig. 2).

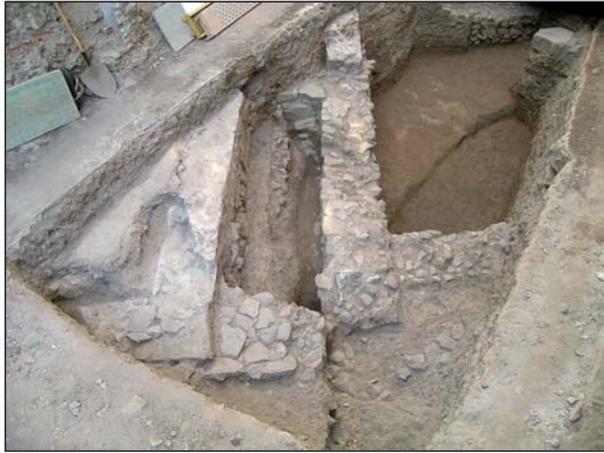
FIGURA 5

Estancias situadas al sureste del solar.

presencia de arcillas mezcladas con cantos rodados, todo ello muy compactado. Así mismo, por su cara norte y con disposición norte-sur, se le adosa la ue 59, conjunto de piedras de diorita de mediano y pequeño tamaño trabadas con tierra, visible en unas dimensiones de 1'30 m de longitud, 61 cm de anchura y 12 cm de altura (fig. 5).

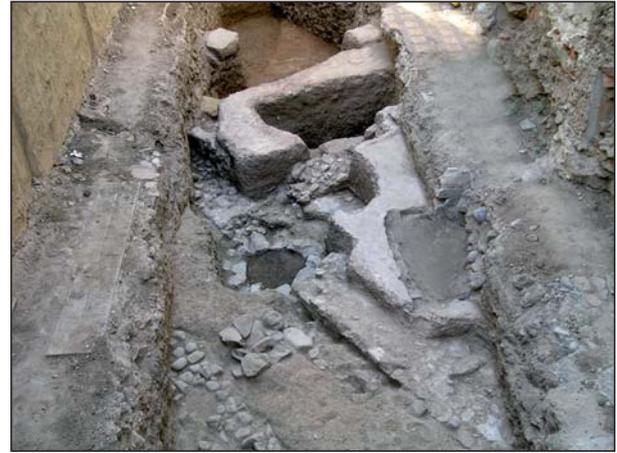
FIGURA 6

Estancias situadas en el centro del solar.

Los espacios intermedios están ocupados por sendos pavimentos de *opus signinum*, la ue 9 y la ue 12. La ue 9 constituye una superficie más o menos regularizada de *opus signinum* conservada en dos fragmentos, el primero de ellos de mayor tamaño de 3'34 m de longitud, 1'11 m de anchura y el segundo de 46 cm de longitud, 33 cm de anchura y un espesor de 0'5 cm. Presenta restos de cierta elevación a modo de cuarto de bocel. El segundo pavimento ue 12 se relaciona con el corredor o zona de paso. Se trata de una superficie igualmente de *opus signinum* de la que vemos 3'82 m de longitud, 1'14m/93 cm de anchura y un espesor medio de unos 0'5 cm (fig. 6).

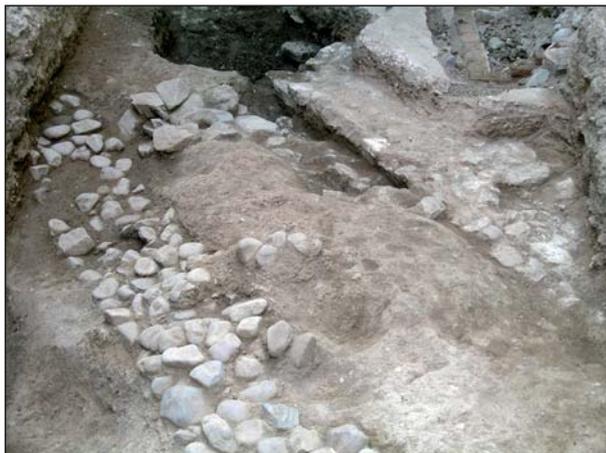
FIGURA 7

Estructuras identificadas al noroeste del solar.

En paralelo a esta última cimentación ue 49, en la esquina septentrional se reconoció el cimiento ue 82 construcción de piedras de diorita azulada y fragmentos de granito de mediano tamaño trabadas "a seco" con unas dimensiones visibles de 1'03 m de longitud, 67 cm de anchura y 16 cm de altura máxima conservado, orientado oeste-este (fig. 7).

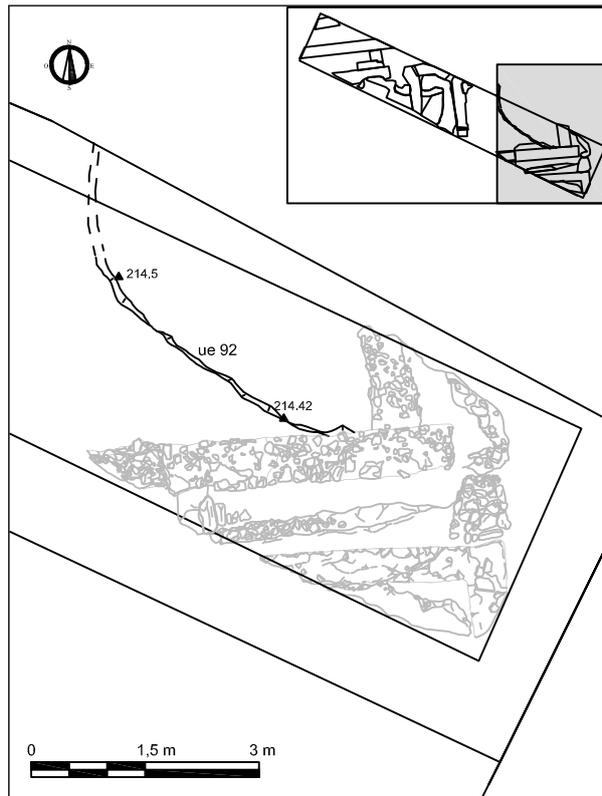
FIGURA 8

Fosa en roca ue 92. Situación y detalle.

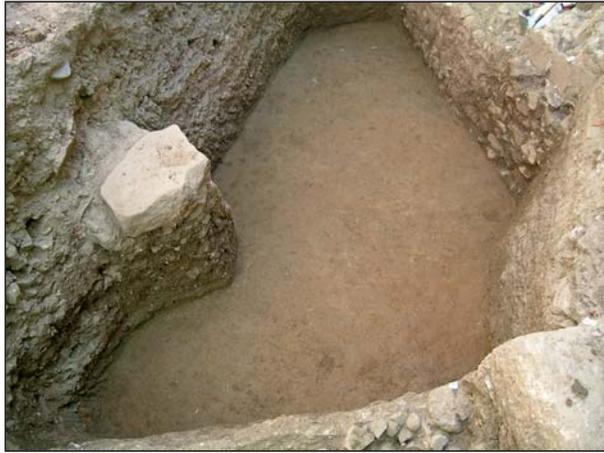
FIGURA 9

Detalle de la fosa ue 92 y su relleno.

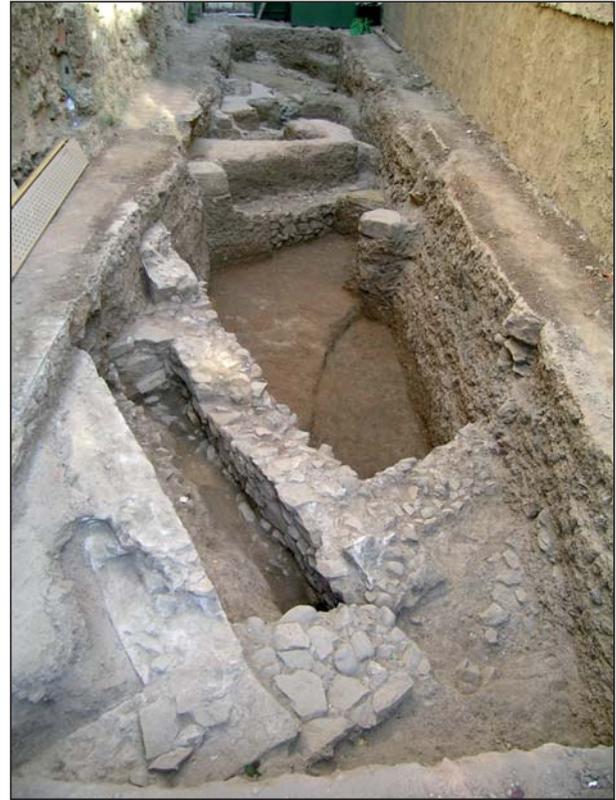
FIGURA 10

Vista general de las estructuras de época romana documentadas en el solar.

Finalmente, excavamos una serie de posibles cimentaciones que se corresponden con las ue 94, ue 95 y ue 96, todas ellas identificadas en el espacio resultante entre los muros ue 10 y 14(37). En todos los casos se trata de un conjunto de piedras de dioritas de pequeño formato, junto a algunos cantos rodados, todo ello trabado a “a seco”. La ue 94 de 1'90 m de longitud, 20 cm de anchura y 21 cm de altura, se inserta en la fosa ue 93 visible en 3'17 m de longitud, mientras que la ue 96 mide 1'28 m de longitud, 68 cm de anchura y 10 cm de altura visible (fig. 10).

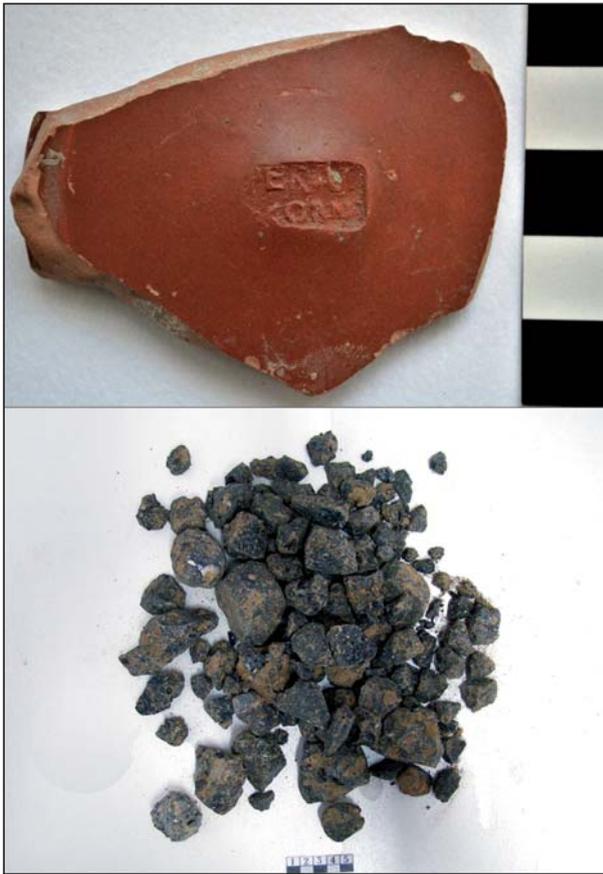
FIGURA 11

Materiales hallados en el estrato ue 72: fragmento de t.s.italica y escoria de vidrio.

La segunda etapa se focaliza en la cancelación de la citada fosa y de las estructuras definidas como posibles cimientos. En este período hemos de hacer hincapié en los materiales asociados a estos niveles de amortización, por cuanto nos aportan una cronología temprana, Augusto/Tiberio, para esta fase de abandono. Así, citamos como referentes diversos fragmentos cerámicos, básicamente piezas de *terra sigillata* itálica procedentes de los talleres de *ANTEROS*, esclavo de *Rasinvs*, del taller de *ACVTVS*, las sigillatas de los talleres de *PRIMVS* y *SPERATVS*, esclavos de *P. Cornelius*, (Pérez 1990, 51-53) o un ánfora vinaria de Peniche del taller de *L. ARVENTIVS RVSTICVS* (Bernal *et alii* 2017), junto a restos de enlucidos o escorias de vidrio, lo que nos remite a estratos de vertidos intencionados procedentes de otras zonas, creemos que no muy lejanas (fig. 11).

En el caso del nivel en el que se identifica la escoria de vidrio y un fragmento de cuenco de costillas calcinado (Isings 3a) la composición del sustrato, arena básicamente, nos hace pensar -como hipótesis de trabajo-, que parte de las estructuras identificadas en la fase uno así como la fosa se vincularan con un posible taller destinado a la fabricación de vidrio. La producción de vidrio, ligada a los talleres artesanales que abastecían a la *Colonia*, está constatado no sólo por la identificación de al menos cinco focos de elaboración sino también por los sellos, ampliamente estudiados, que nos hablan de una fabricación local de productos variados (Caldera 1983, 65-72; Bustamante 2013, 129).
