Excavaciones en una vía periurbana altoimperial y su área funeraria; otros hallazgos coetáneos de una alberca y pozo en su entorno

Intervención arqueológica realizada en el UE-SE – 11/55 de la Barriada de Plantonal de la Vera (Mérida)

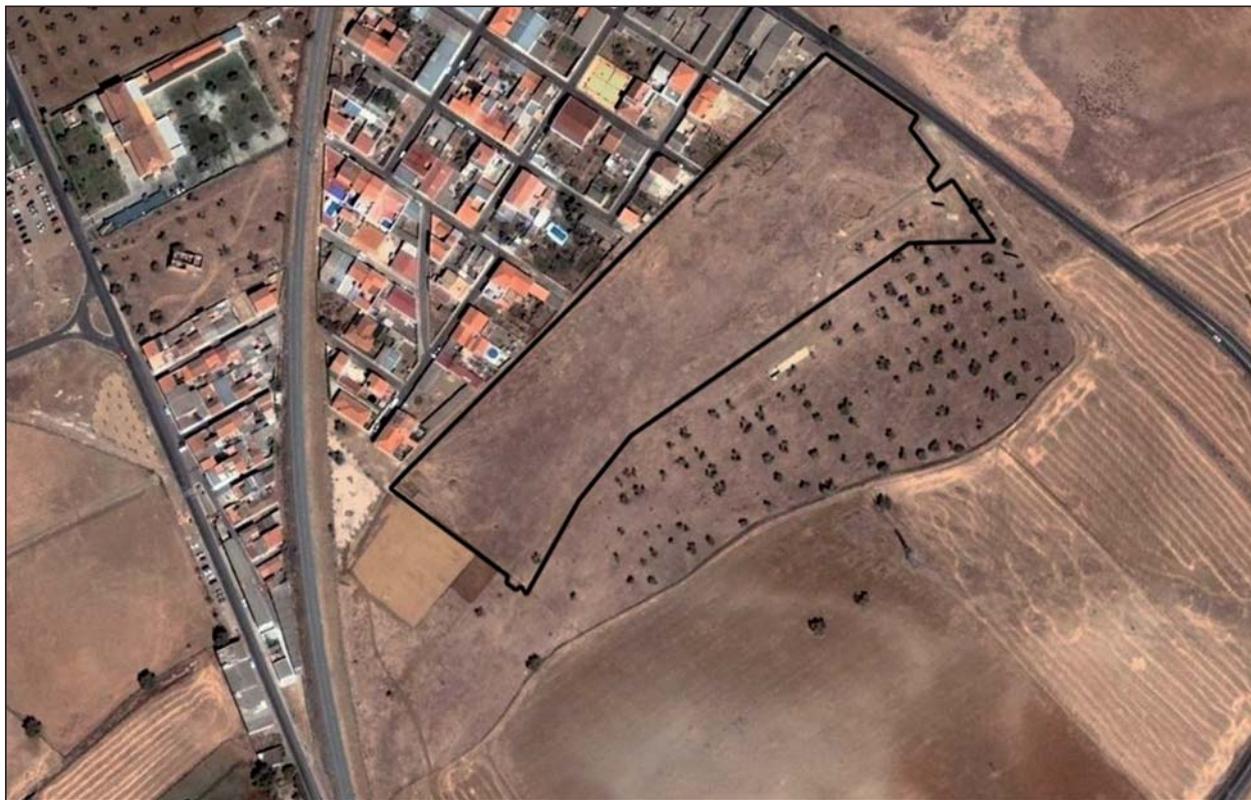
FIGURA 1

Vista aérea de la parcela donde se realizan los trabajos arqueológicos.

Este terreno rústico ha sido recientemente recalificado como suelo urbanizable en el PGOU. En concreto la parcela se encuentra en la hoja 61-37 (19.N del antiguo) del MTN a escala 1:1000 (fig. 1).

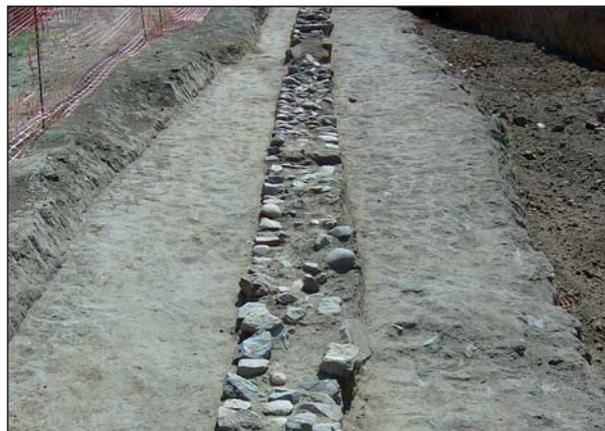
FIGURA 2

Muro de mampostería de época contemporánea.

postería que recorre el ancho del solar en sentido N-S, localizada durante los trabajos de desbroce mecánico. Esta estructura se compone de cantos medianos de cuarcita, cuarzo y algunos angulosos de diorita, junto con ripios de ladrillo macizo y teja, todo ello trabado con barro. El muro tiene una anchura media de 55 cm. El suelo de ocupación, localizado a ambos lados de la cerca, contiene materiales contemporáneos en su superficie y en el estrato inferior. La excavación del muro se hizo de norte a sur, que es la orientación aproximada de la estructura. Se puede constatar la presencia de alguna hilada bien conservada por encima del nivel de cimentación (fig. 2).

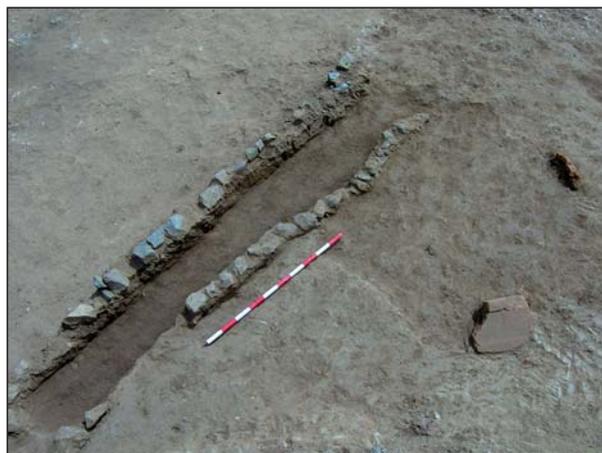
FIGURA 3

Canalización con dos alineaciones de mampostería de pequeño tamaño.

La siguiente zona excavada se encuentra en el extremo occidental del Vial B, al este del cruce con el Vial E. En este punto se habían localizado varias tégulas fragmentadas durante los trabajos de seguimiento de movimientos de tierra previos a nuestra intervención. Se procede a la excavación manual de un nivel arcilloso con restos arqueológicos muebles y se localiza una cimentación compuesta por dos hileras de piedras medianas (A1). Esta estructura parece formar parte de una conducción o desagüe de algún edificio o estructura próxima, de época romana (fig. 3).

El canal tiene una orientación norte-sur y los materiales que lo forman son cantos angulosos de diorita y algún canto rodado de cuarcita, junto con otros más pequeños de cuarzo. Entre las dos hiladas localizadas se excava un nivel de tierra arcillosa, que es el relleno por debajo de la solera del canal. Seguramente las tégulas localizadas a escasos centímetros de la cimentación, formarían parte de la conducción. Al este de la canalización, dentro del Vial B, se hace una cata-sondeo en un estrato arqueológico de características arcillosas. Aunque no se detectan estructuras se exhuma abundante material cerámico romano altoimperial. Entre las piezas más destacadas, aunque muy fragmentarias, se encuentran cerámicas de engobe rojo, sigillata hispánica decorada, paredes finas con lúnulas y paredes finas emeritenses.

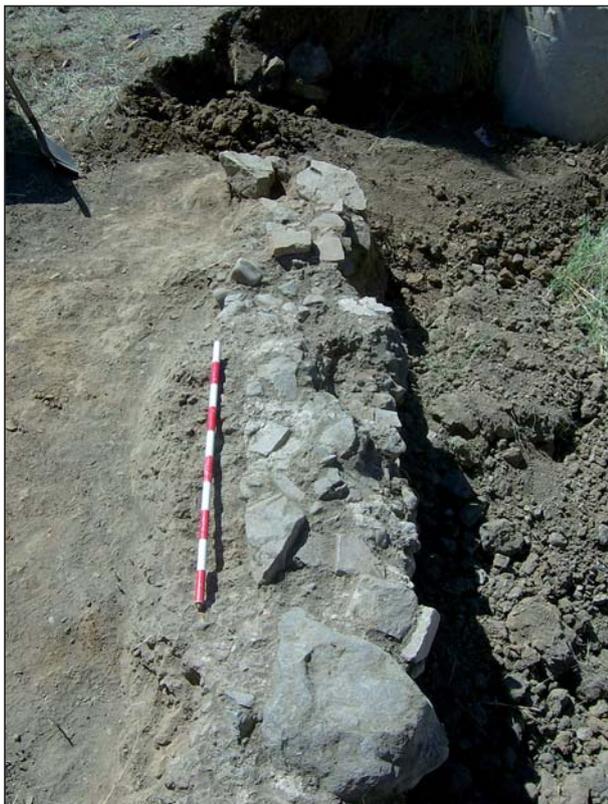
FIGURA 5

Cimentación de muro de opus incertum de época romana.

rior del Vial B, ya que la zona se encuentra principalmente a nivel del geológico (fig. 5).

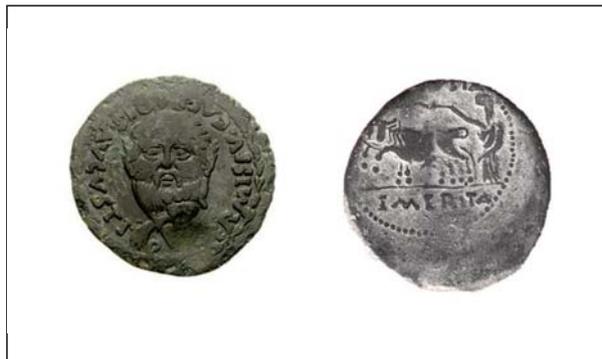
FIGURA 6

As de bronce acuñado por la ceca de la Colonia Augusta Emérita entre los años 23 a.C. y 14 d.C. (ambas en www.celtiberia.net/imagftp/im881607928).

Sobre el pavimento de cantos rodados (ue 46) se han localizado numerosos fragmentos de hierro, con forma alargada, ya sean clavos o restos de otras piezas de hierro que podrían formar parte del armazón de los carros o enseres transportados. En el sector más septentrional se halló una moneda sobre este suelo, de época augustea (Cata 1) (fig. 6); y en la Cata 2, la inmediatamente al sureste de la anterior, se halló sobre el pavimento empedrado una fibula de bronce del tipo charnela aucissa, con el puente aplastado (fig. 8).

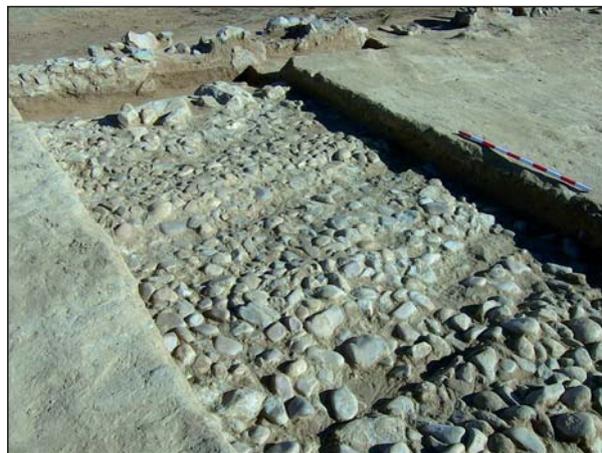
FIGURA 7

Huellas de carro sobre pavimento de vía atoimperial.

materiales contemporáneos y romanos mezclados y, bajo ésta, otra capa de arenas arcillosas (ue 42) que contiene materiales exclusivamente romanos. El firme que aparece definiendo la capa de rodadura superior del camino es la ue 43, que presenta carbonatación sobre un suelo muy endurecido de arena arcillosa. En las catas con las que hemos seccionado transversalmente el camino aparece otra capa de rodadura (ue 46) compuesta por cantos rodados de mediano tamaño, donde se han localizado huellas de roderas de carro (fig. 7).

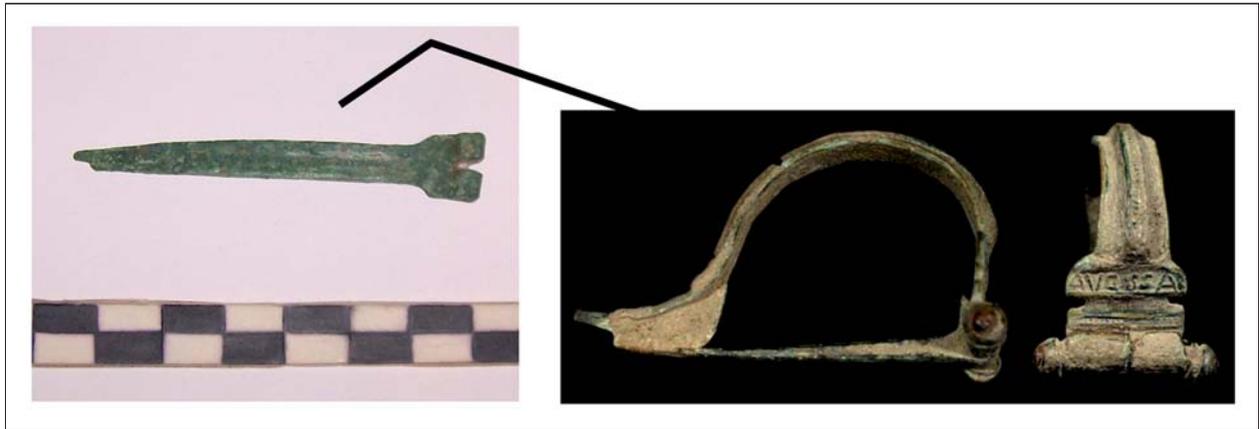
FIGURA 8

Modelo de fibula de charnela aucissa (en R. Hattatt "Ancient Brooches and Other Artefacts", Oxford, 1989. cat # 1491).

Mérida. La parte que se conserva es el puente, que se ha deformado por aplastamiento quedando horizontal (en origen es curvo). Las piezas del tipo de inicio de escotadura se considera que aparecen durante la gran eclosión de las fíbulas de charnela en época de Augusto. Se confirma su distribución urbana; de los ejemplares encontrados en Extremadura, un prototipo proviene de *Nertobriga* en Fregenal de la Sierra, encontrado en las excavaciones de un edificio del siglo I (Mariné 2001, 209), (fig. 8).

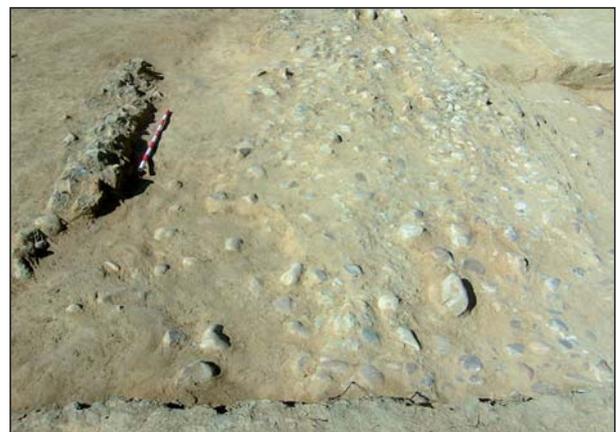
FIGURA 9

Restos de un muro en el lado oeste de la vía romana.

En la margen occidental del camino aparece una estructura lineal, que se interpreta como la cimentación del muro que delimitaba el firme del camino por este lado. Esta estructura se denomina A5 y consiste en un conglomerado de tosca machacada, con cantos angulosos de diorita insertados de manera irregular, así como fragmentos de materiales latericios constructivos (ímbrices y tégulas). En el estrato que cubre A5 se localizan numerosos fragmentos cerámicos de vasijas de almacenaje (incluyendo ánforas), junto con cerámica común, de cocina y sigillatas altoimperiales (fig. 9).

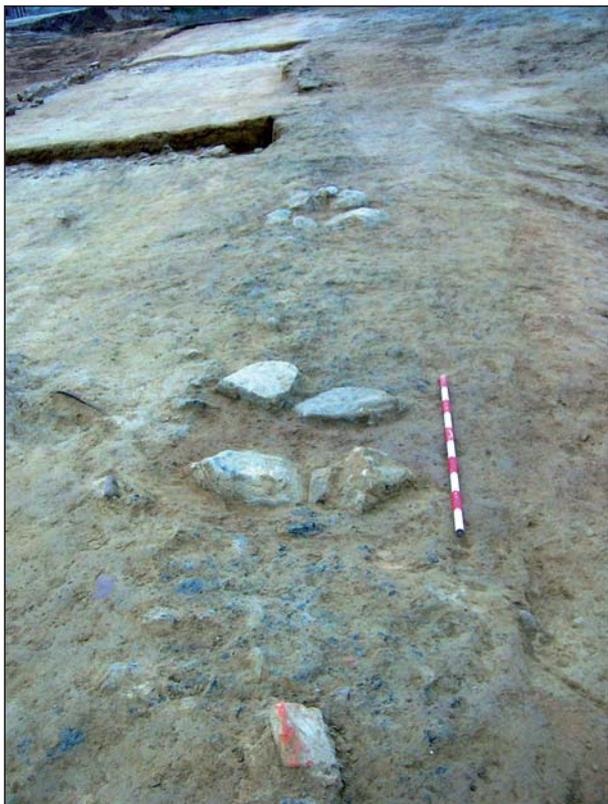
FIGURA 10

Base de muro A6 preparada con tosca machacada. Las dos discontinuidades son los hoyos A15 y A16.

La cimentación denominada A6 está compuesta por un nivel de destrucción (ue 61) de tosca machacada, mezclada con algunos cantos, fragmentos pequeños de diorita y diversos fragmentos cerámicos mezclados; por debajo, se documenta una alineación de tosca machacada en matriz arcillosa (ue 62), con un ancho variable de unos 80 cm de media aproximadamente. La orientación de A6 es noroeste-sureste y los restos sólo se ven interrumpidos por dos hoyos practicados en su interior, A16 y A17, delimitados por varios bloques medianos angulosos de diorita.

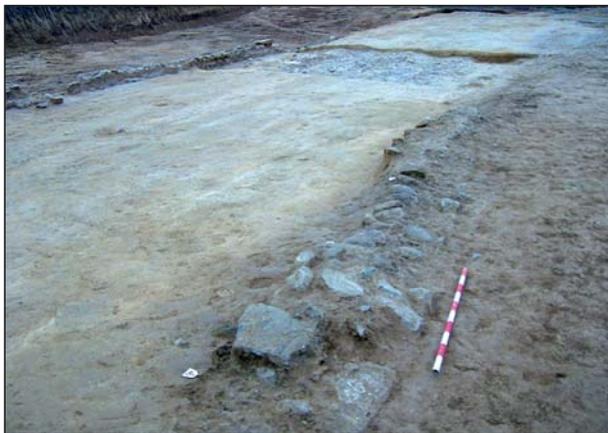
FIGURA 11

Restos del muro A15 en el lado oeste de la vía romana.

Este muro tiene una orientación noroeste - sureste, siendo, por tanto, paralelo al camino A4. Más al sur, se han localizado dos cimentaciones más, A6 y A15, que serían la prolongación de esta cerca, la cuál se pierde en el último tramo del camino, a unos 50 m al sureste de A5 (fig. 10). A diferencia de A5 y A6, A15 es una cimentación que contiene cantos rodados y piedras angulosas de mediano tamaño. Ha aparecido

material romano altoimperial en el relleno del propio muro (fig. 11).

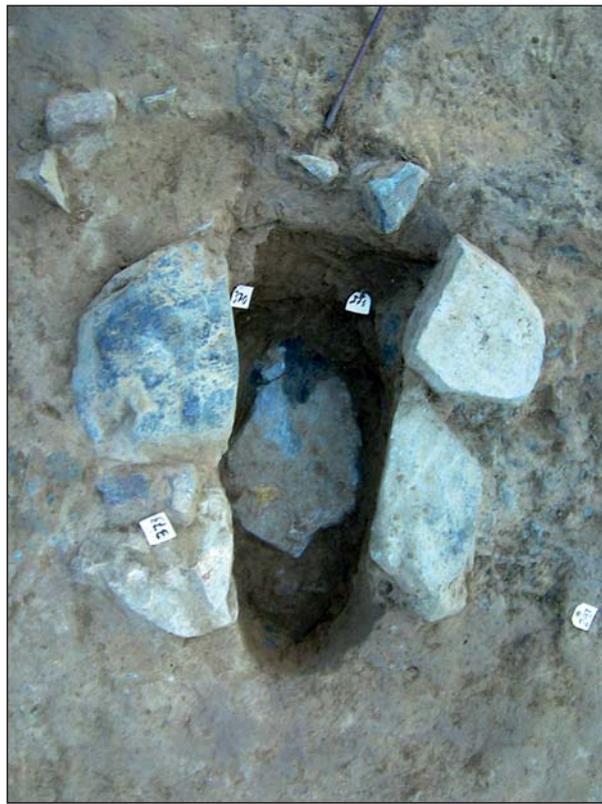
FIGURA 12

Pequeña fosa A15 después de ser vaciada.

con abundantes carboncillos y un fragmento óseo indeterminado, posiblemente de cráneo. En la base aparece una piedra mediana haciendo de solera (fig. 12). La fosa de A17 tiene un relleno arcilloso homogéneo (ue 171) y, depositados o echados en la base,

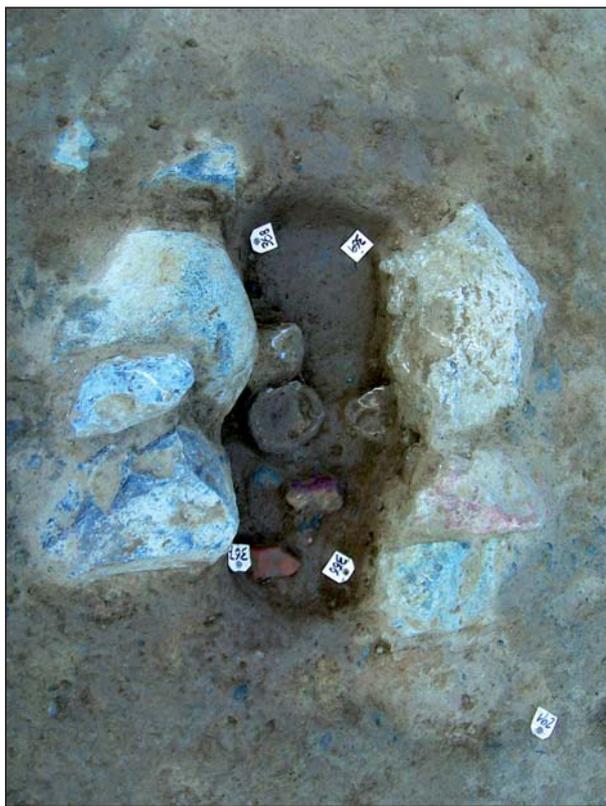
**FIGURA 13**

Fosa A16, al sur de la anterior, con dos fragmentos de un cráneo de adulto.

varios fragmentos de un cráneo de adulto (frontal, maxilar y parietal), la ue 172 (fig. 13).

Uno de los fragmentos de cráneo de A16 presenta un agujero lateral, que puede deberse a los procesos tafonómicos o postdeposicionales tras su reubicación desde un primer lugar de enterramiento. Se descarta que el individuo sufriera una trepanación o la incisión con un objeto punzante. En todo caso, es dudoso que la cabeza fuera colocada en el hoyo como enterramiento ritual, siendo más probable que fuera vertido allí, por una translocación desde un área funeraria próxima.

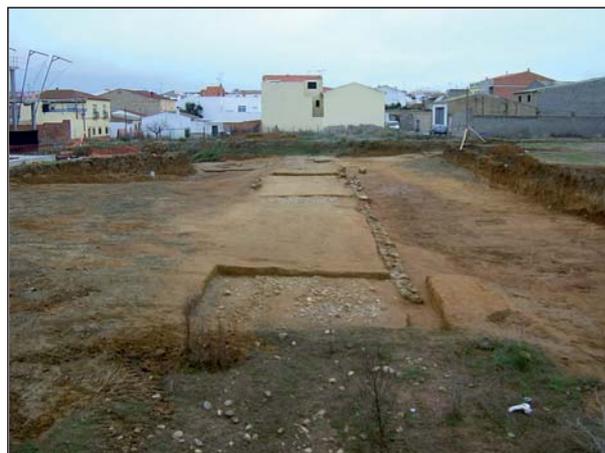
**FIGURA 14**

Vista hacia al noroeste de la vía romana altoimperial excavada. Queda delimitada parcialmente por dos muros.

El camino está delimitado en su margen oriental por un muro de mampostería (A13) que recorre longitudinalmente la mayor parte del tramo excavado. Los materiales que componen la cerca son piedras angulosas de diorita de tendencia cuadrangular, cantos rodados y algunos ripios de material latericio. Este muro delimita las unidades ue 43 y ue 45 del camino, es decir, marca una fase de uso posterior a la de rodadura con cantos rodados (fig. 14).

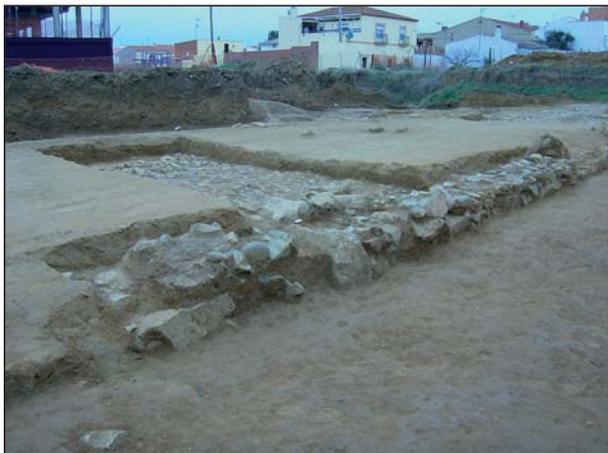
FIGURA 15

Se observan a lo largo del muro A13 diversas reparaciones con cantos, bloques más pequeños y ripios latericios.

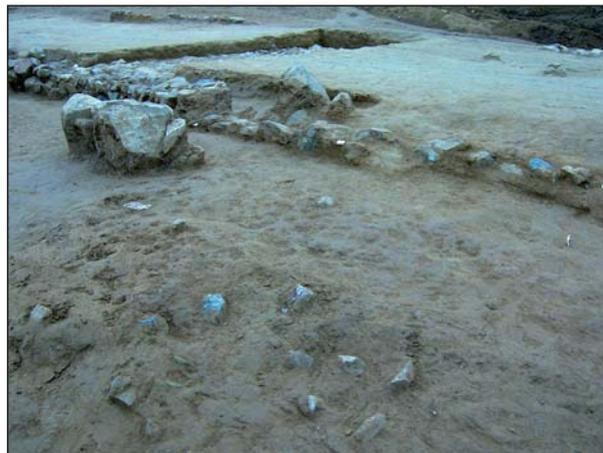
FIGURA 16

Pequeño derrumbe de la cerca A13 hacia el lado este (ue 75).

El derrumbe del muro queda patente en el extremo septentrional del mismo, con la caída de diversos materiales hacia el este, que se han depositado en un estrato, ue 75, que presenta leve pendiente este-oeste. Junto con los materiales propios de la destrucción del muro, se encuentran también fragmentos de tégula,

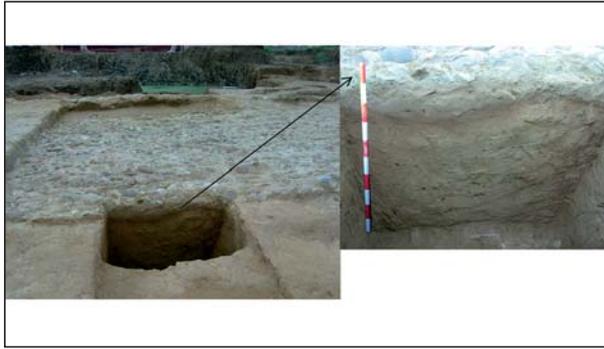
FIGURA 18

Pavimento de cantos rodados y, en primer término, sección lateral de la vía, con un relleno uniforme de 80 cm de espesor.

Este primer tramo se encuentra en su extremo más septentrional, documentándose un pavimento de arena arcillosa muy compacto (ue 43), un relleno de arena compactada (ue 44) muy limpio de materiales arqueológicos y un pavimento de cantos rodados (ue 46) de mediano y gran tamaño, a unos 45 cm del suelo superior. En el lado este se abre una pequeña cata manual, localizándose un relleno uniforme de arena y cantitos de 80 cm de espesor (ue 47), apoyado sobre un suelo geológico de tosca. Este relleno cumple una doble función, en primer lugar, nivelar el firme del camino y, en segundo lugar, facilitar el drenaje de la estructura (fig. 18).

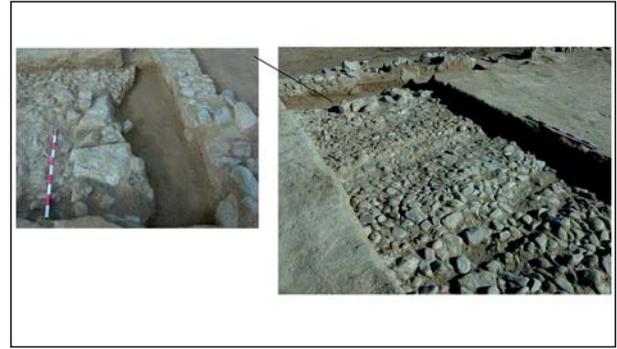
FIGURA 19

Rodadura del camino con cantos rodados de mediano y gran tamaño, donde se aprecian las roderas de los carros. A una cota superior se encuentra la capa de rodadura de arena compactada. A la izquierda, detalle del bordillo.

Otro dato relevante a la hora de entender la evolución del camino es la presencia de un bordillo o encintado, que se conserva en el lado este. Se aprecia un desbordamiento del pavimento de cantos en una

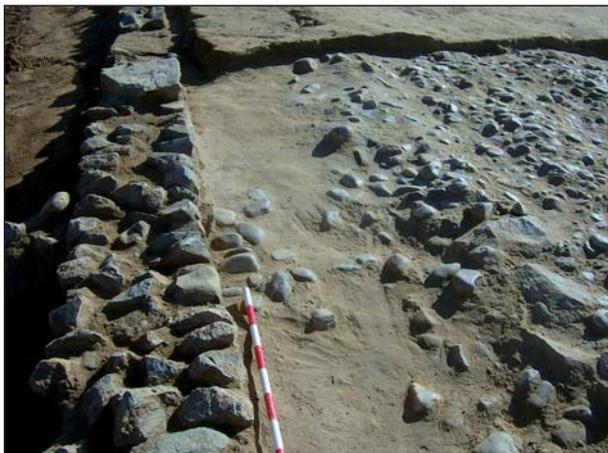
FIGURA 20

Muro del lado este, al que se adosa el firme del camino en una etapa de reforma.

En este corte transversal se puede ver el contacto entre el firme del camino en el momento de ampliarse y el muro de cierre del lado este. Este hecho significa que cuando se ensancha el camino, en la etapa en la que se usaba todavía el firme de cantos rodados, ya existe el muro A13 (fig. 20 y 21).

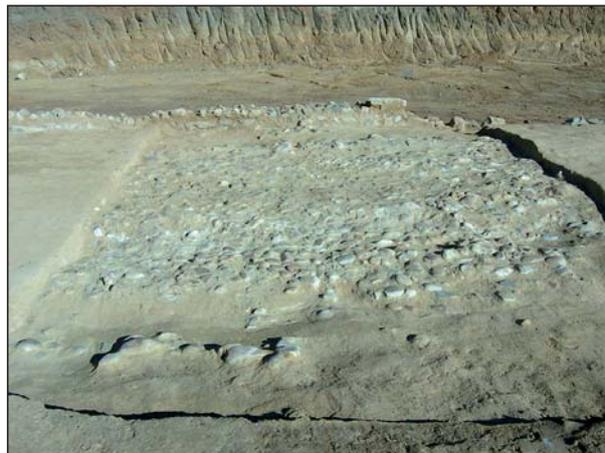
FIGURA 21

Restos del camino romano en su fase inicial y huellas de los carros sobre el pavimento de cantos.

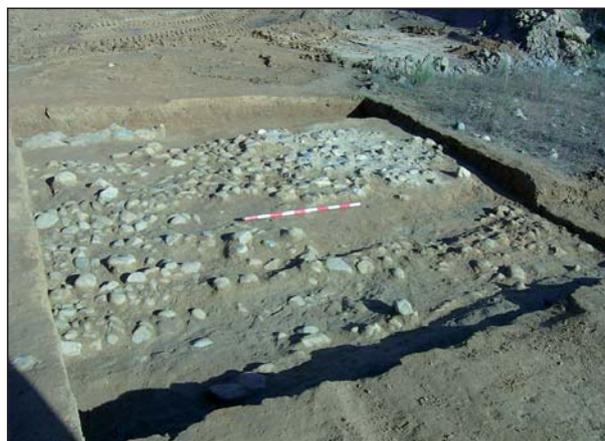
FIGURA 22

Cata 4, la más meridional, que se encuentra a una cota más elevada y presenta un deterioro mayor del firme de cantos.

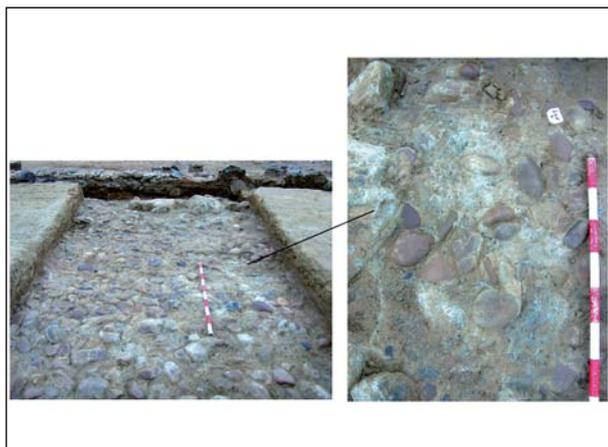
FIGURA 25

Material de cohesión en la capa de rodadura original en la vía romana.

La rodadura de cantos rodados adquiere una homogenización y regularidad en el firme a base de material más fino (en algunas partes con tosca machada), que se coloca entre los huecos de los cantos. De no ser así, el firme presentaría tal irregularidad que sería

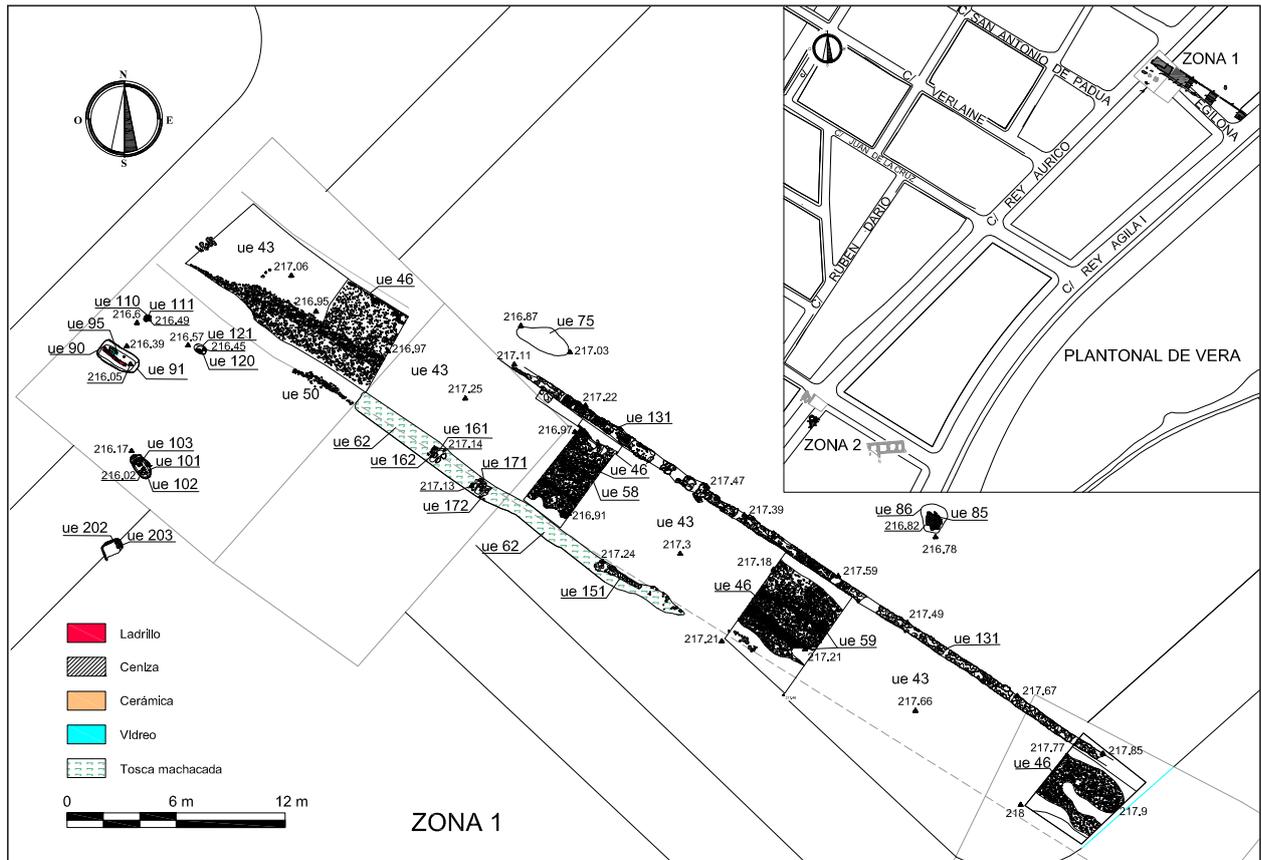
FIGURA 26

Plano con la situación del camino altoimperial y las sepulturas de igual cronología.

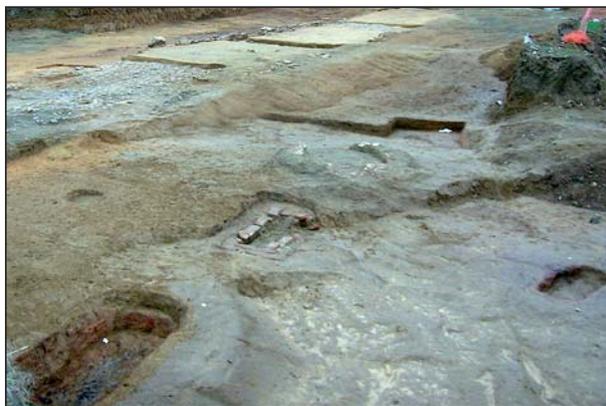
FIGURA 27

Vista hacia el este del área funeraria altoimperial. A la izquierda, plataforma del camino.

Antes de empezar con la descripción de las tumbas excavadas, decir que en el lado opuesto al área funeraria, al este de la vía romana A4, no se detectan enterramientos, al menos, en la franja excavada de 10 m de ancho medidos desde el borde del camino. La estratigrafía en este sector se compone, a rasgos generales, de una capa arcillosa con materiales arqueológicos muebles removidos (ue 82), junto con restos constructivos del derrumbe del muro A13, y una capa arcillosa más compacta, anaranjada (ue 84), con abundantes restos cerámicos romanos altoimperiales, sobre la *tosca* geológica de dioritas. Entre ambos estratos se sitúa la interfaz (ue 83) o suelo de ocupación asociado al uso del camino. Sobre esta superficie de uso han caído los derrumbes del muro del lado este; además, se han localizado sobre el suelo restos de huesos de fauna, fragmentos de cerámica altoimperial, así como de tégulas y ladrillos (fig. 27 y 28).

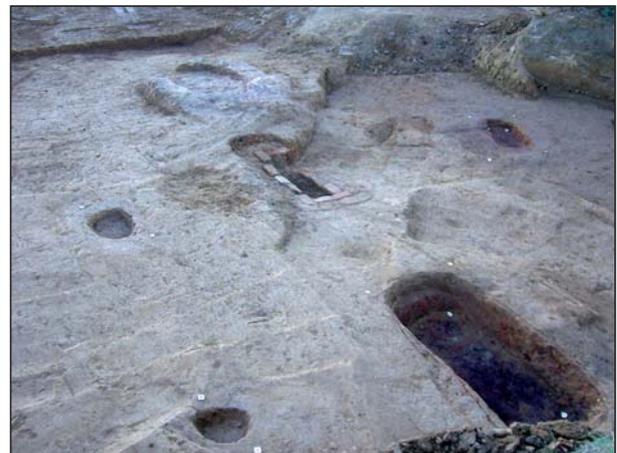
FIGURA 28

Vista hacia el sur de las sepulturas y fosas asociadas.

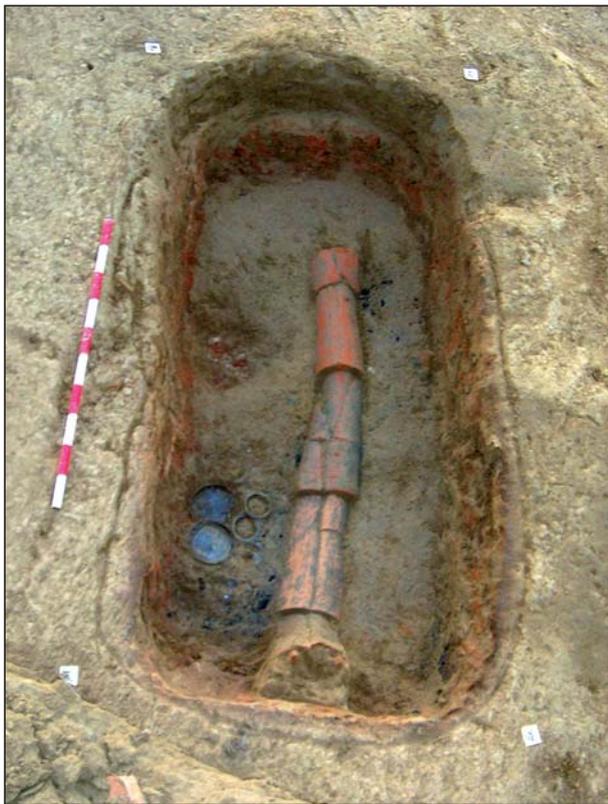
FIGURA 29

Tumba de incineración A9, con imbrices a modo de tubo de libación y depósito funerario en el cuadrante NE.

Dentro del área funeraria se localiza, en primer lugar, el enterramiento A9, una incineración en fosa, situada al norte de las dos tumbas ya excavadas en 2001 por Teresa Barrientos. Se trata de una fosa rectangular con unas dimensiones de 2,2 x 1,05 m, con las paredes rubefactadas, siendo su orientación noroeste-sureste. En el interior se documenta un sedimento arcilloso marrón pardo, hasta descubrir una hilera de ímbrices con sus extremos superpuestos con el siguiente, que formarían un tubo de libación. Esta alineación define un eje longitudinal en el interior de la tumba. El extremo norte del “tubo” asciende hacia la

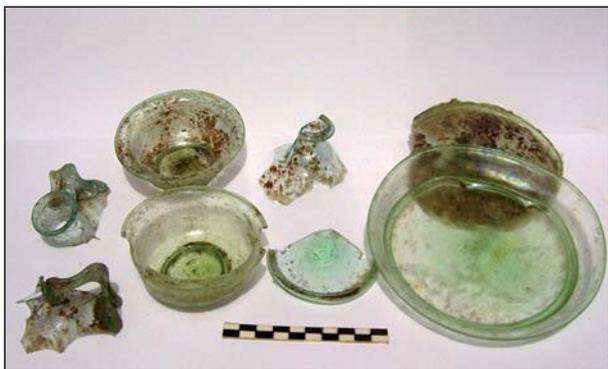
FIGURA 31

Diversos vidrios hallados en el interior de la tumba A9.

El depósito funerario se dispone en dos zonas, el cuadrante noreste, con elementos de vidrio como platos,

plátos, cuencos, jarras y botellas, que aparecen pareados de dos en dos, hasta un total de entre 8 y 10 objetos (ue 95); y, el cuadrante sureste, con una única jarra de cerámica, de un tipo poco frecuente (fig. 31).

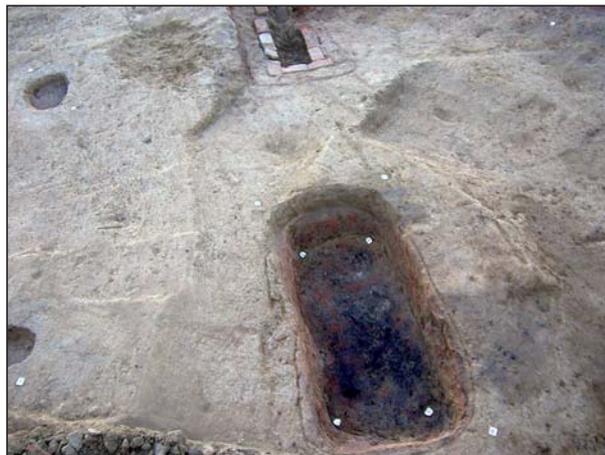
FIGURA 30

Restos de carbones de la combustión junto con esquirlas y fragmentos de huesos del individuo.

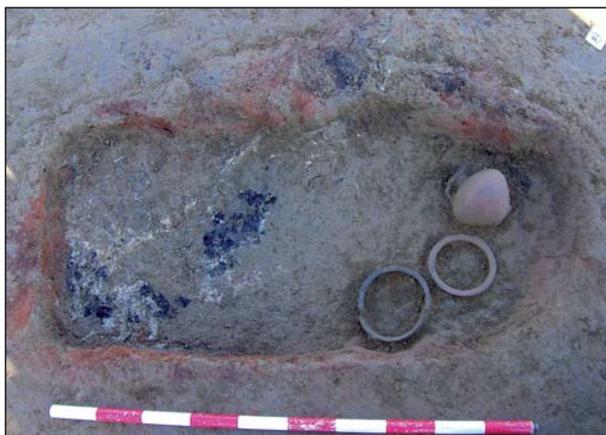
FIGURA 33

Tumba A10 con restos de una incineración y depósito funerario.

Sobre la base de la tumba se encuentran los restos de un individuo incinerado (ue 103) y por debajo aparecen abundantes carbones y cenizas (fig. 33).

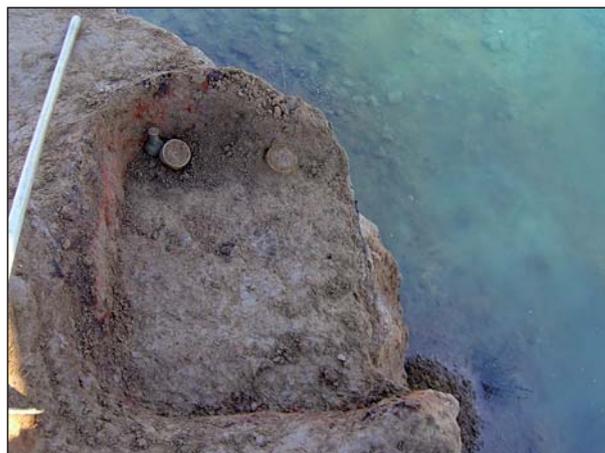
FIGURA 34

Tumba A20, cortada parcialmente por el vaciado de una noria contemporánea. Ajuar funerario consistente en dos vasos de paredes finas y un ungüentario.

Consecutivamente, se localiza otra tumba (A20) al oeste de A10, que se encuentra seccionada por el vaciado para la construcción de una noria contemporánea. A pesar del estado fragmentario de la estructura funeraria, se pudo excavar aproximadamente un tercio del lado norte de la misma (fig. 34 y 35).

En su interior se encuentran dos vasos de paredes finas emeritenses adosados a la pared oriental. Uno de ellos es una forma XLIII de Mayet, con decoración de ruedecilla y, el otro, es una forma XL de Mayet, con decoración de depresiones. Junto con este último se halla un ungüentario de vidrio (Is.26) y, en el centro de la fosa, sobre la base, se localizan un segundo ungüentario de vidrio (Is.82) y dos conchas entre los carbones. Todos estos elementos, depositados tras la cremación del individuo ue 204, forman parte del depósito votivo (ue 203), (fig. 36). La presencia de numerosos fragmentos de clavos de hierro es indicio de la existencia de un ataúd de madera, una plataforma de madera para la incineración o similar.

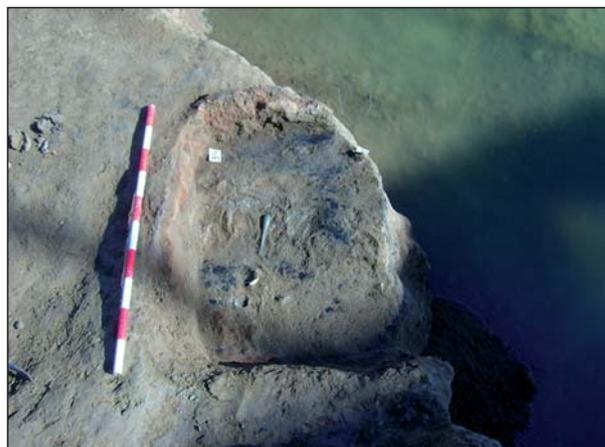
FIGURA 35

Ungüentario y dos conchas entre las cenizas, carbones y restos óseos de la incineración.

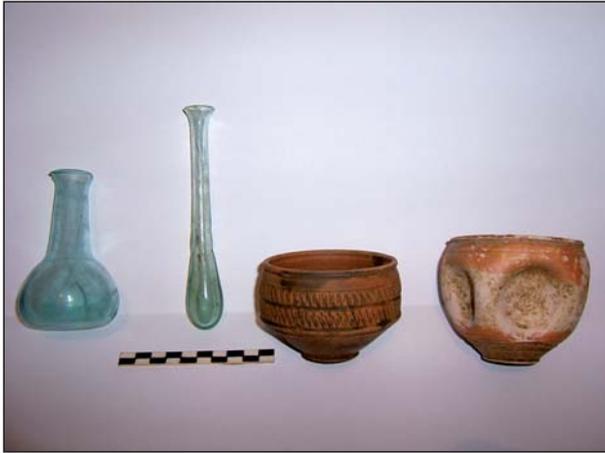
FIGURA 36

Dos ungüentarios de vidrio y dos vasos de paredes finas emeritenses.

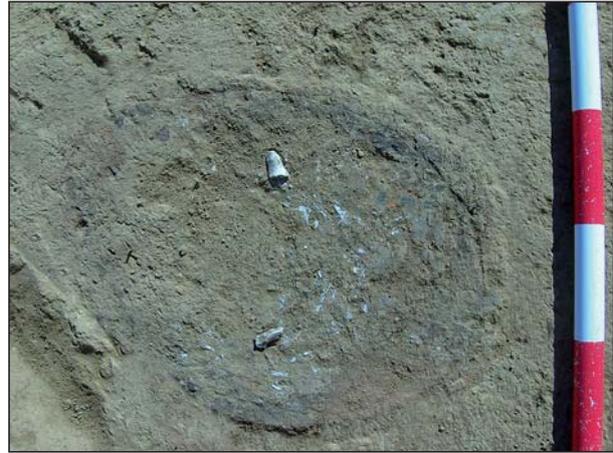
FIGURA 37

La A11 se compone de una pequeña fosa con la huella de una cremación y restos de fauna en el interior.

la arcilla del sustrato y contiene los restos de un animal incinerado en el interior (ue 112). Aparece otra fosa (A12) al sureste de la anterior que tiene forma ovalada y unas dimensiones de 74x45 cm. Se encuentran restos incinerados de fauna (ue 123) en la base (fig. 37 y 38). Estos restos pueden responder a los ritos de sacrificio de animales domésticos que se quemaban al mismo tiempo que sus dueños difuntos (Márquez 2006, 29).

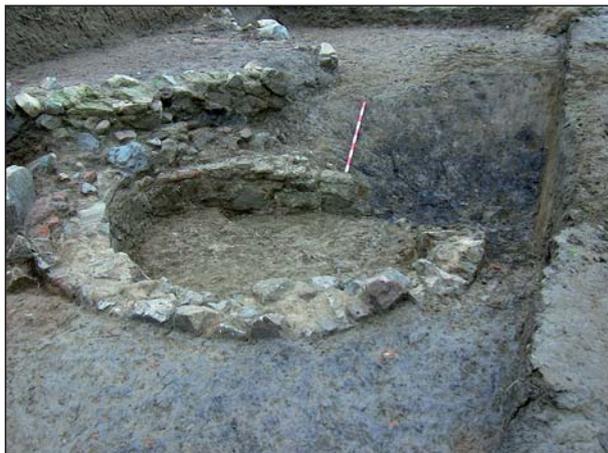
FIGURA 42

Primeros momentos de la excavación de A18 y A19.

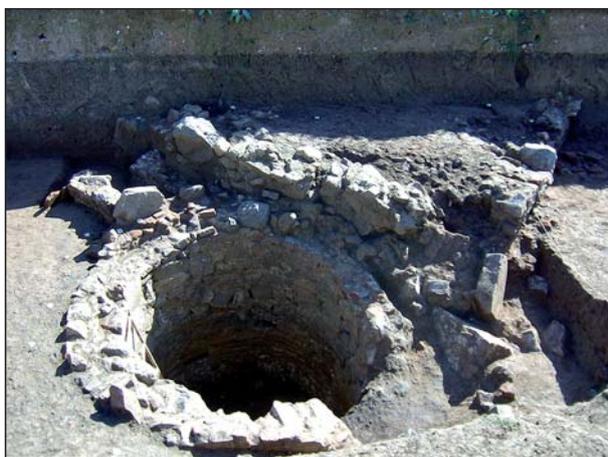
FIGURA 44

Localización de escombros (ue 256) de una fase anterior de A18.

aparece un nivel (ue 198) compuesto por derrumbes procedentes de las paredes de la estructura A18, y en el exterior, la ue 256, constituida por escombros romanos. Esta ue 256 se localiza en pendiente desde la esquina septentrional del posible depósito hidráulico, alberca o similar, A18, hacia la apertura en la pared del pozo A19 (fig. 42). Los materiales que la componen son piedras y bloques de diorita, fragmentos de ladrillo y de tégula, fragmentos de *opus signinum* de cierto grosor y un fragmento murario en bloque con argamasa de cal blanca. En concreto, este último, pertenecería a las estructuras de la fase anterior a la

construcción de la alberca adosada al pozo (fig. 43, 44 y 45).

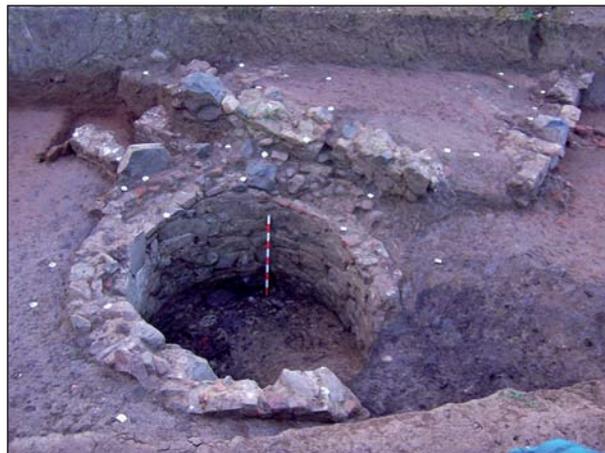
FIGURA 43

*Vaciado del pozo A19 de ue 195 y limpieza de los paramentos de A18. Su interior presenta pavimento de *signinum*.*

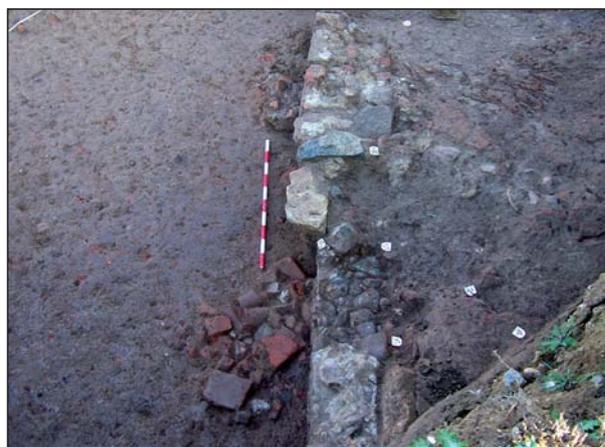
FIGURA 45

Muro oeste de la estructura hidráulica y derrumbes (ue 257) sobre interfacies (ue 194).

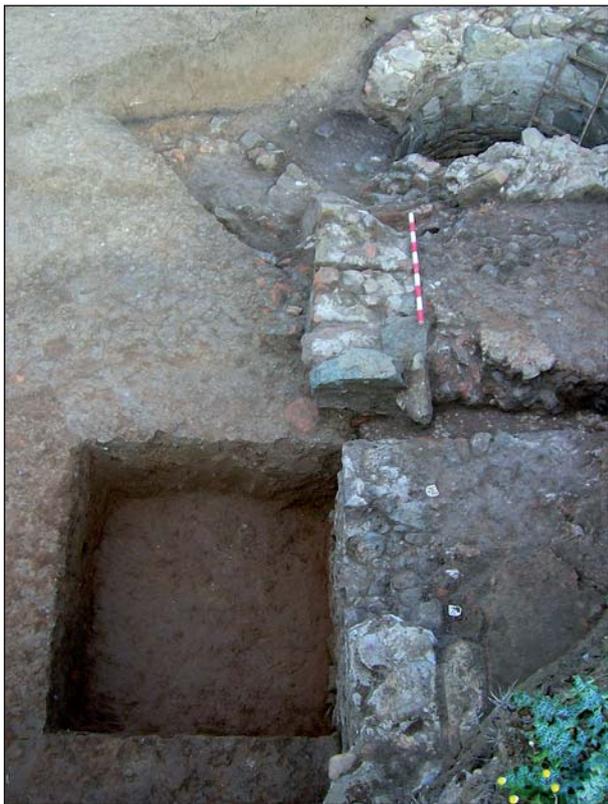
FIGURA 46

Sondeos manuales en el terreno y en el interior de A18, para definir las fases de la estructura.

Por último se hace una cata en el interior de A18, en la zona donde se encuentra el muro ue 255, localizándose una esquina del mismo, que cierra de manera independiente a ue 182, siendo perpendicular a ue 255 y prolongándose hasta el perfil sur del vial. Se encuentra asimismo un pavimento de *opus signinum* blanquecino (ue 260) por debajo del relleno bajo el *opus signinum* de A18. Aunque no se encuentran los límites del nuevo pavimento, este se prolonga hasta el perfil sur del vial. La ue 260 se encuentra seccionada por ue 255, el muro con argamasa de cal blanca, y por tanto sería cronológicamente anterior a esta estructura (fig. 46).

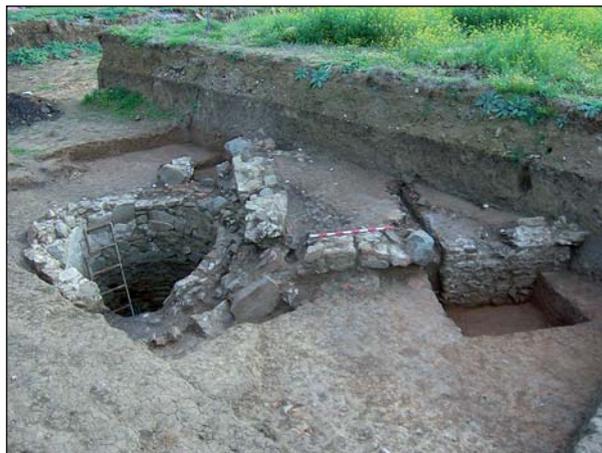
FIGURA 47

Vista hacia el sureste del conjunto de estructuras excavadas en el extremo oeste del vial B.

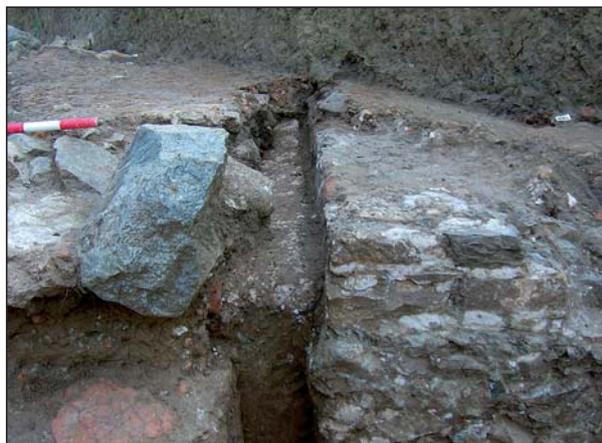
FIGURA 48

Pavimento de signinum de una primera fase, seccionado por una cimentación posterior (a la derecha). A estas se le superpone la estructura definitiva.
