Intervención arqueológica en el solar de la c/ Ventosillas, n.º 11

Hallazgo de un posible oecus

TERESA BARRIENTOS VERA

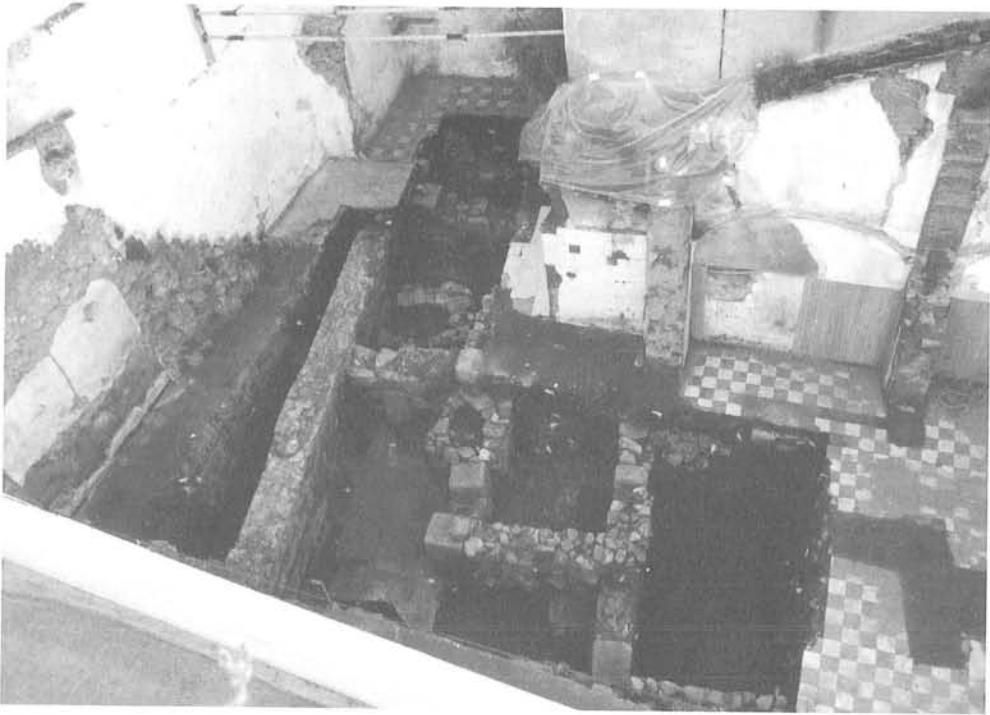
LÁMINA 2

Lista general de los restos exhumados

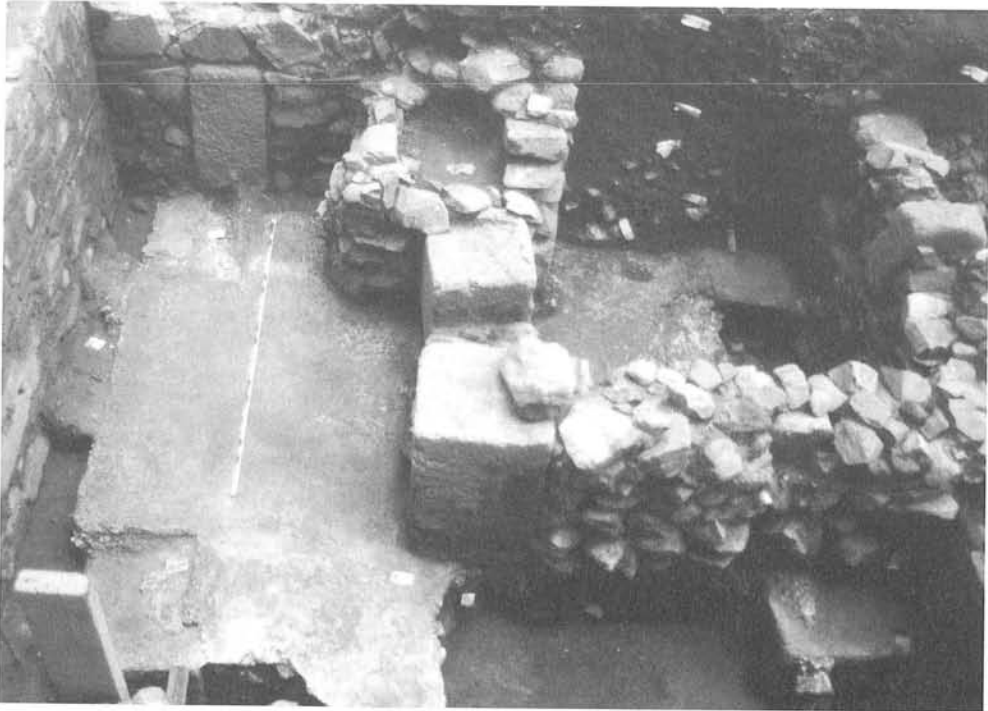
LÁMINA 3

Detalle de la excavación: Zona central del solar
