Aportaciones al conocimiento de la evolución del espacio suburbano situado al SE de *Augusta Emerita*

Seguimiento de obras de la sustitución de suministros, acerados y alumbrado público realizado en la Barriada de la República Argentina

Nº Intervención: 666.

Ubicación Solar: Barriada de la República Argentina.

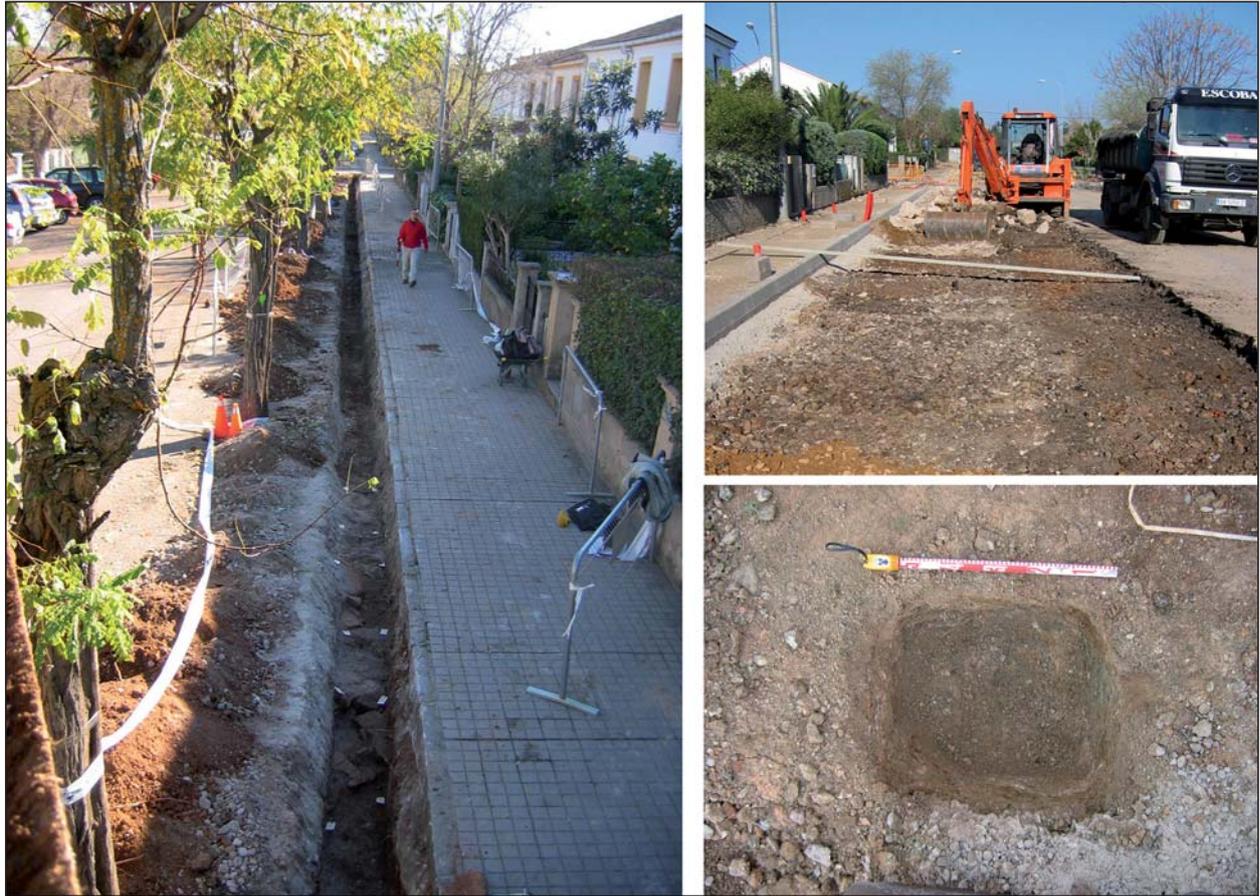
FIGURA 2

Vista de los trabajos realizados.

Por último se procedió a la sustitución de los árboles y a la colocación de nuevos ejemplares con una ubicación distinta. La apertura de la fosa necesaria para la colocación de los nuevos árboles se hizo de forma manual y fueron un número de 120 (fig. 2).

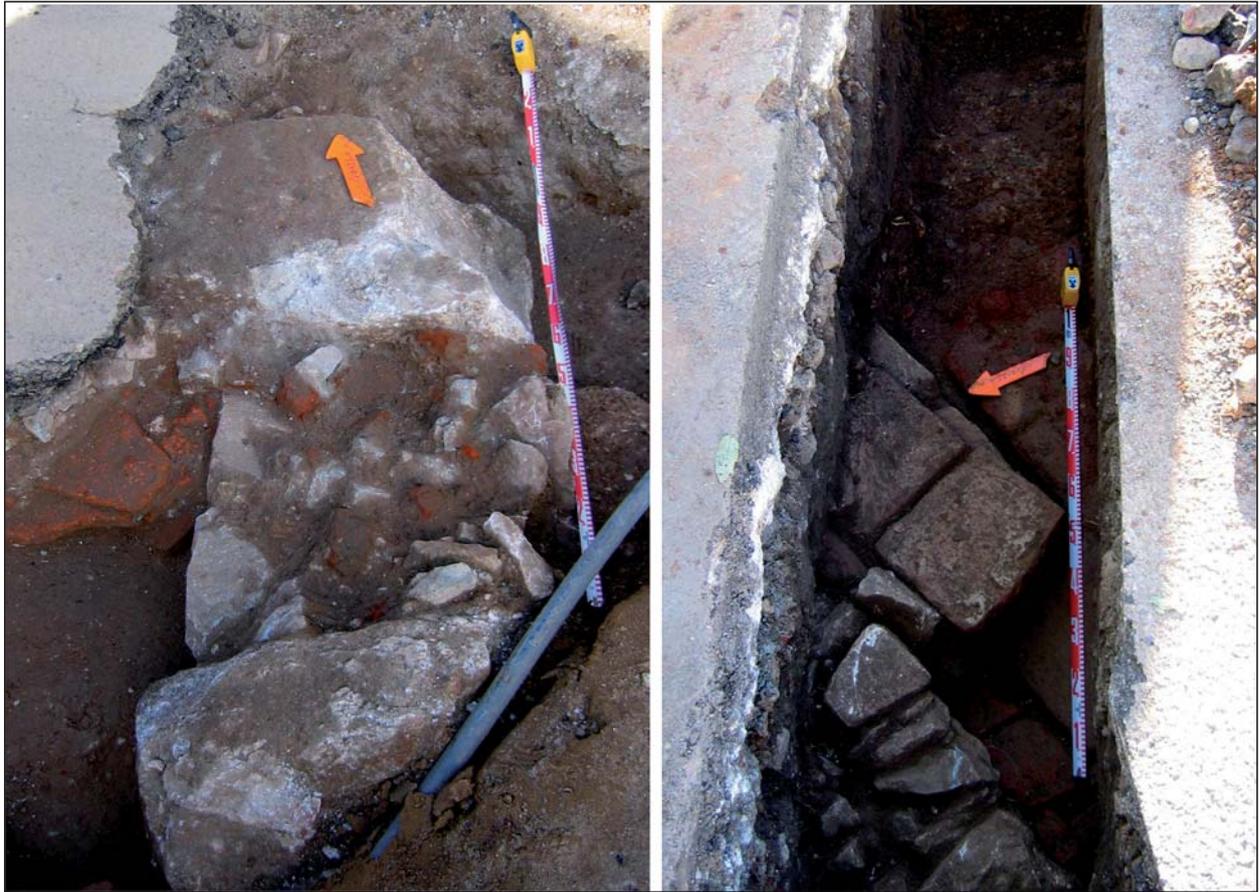
FIGURA 3

Cortando a esta superficie encontramos A9, integrada por ue 16, fosa de planta poligonal, 60x40 cm, orientada E-O en la que se inserta ue 6, estructura de planta rectangular conformada por lajas de cuarcita y material constructivo reutilizado. La orientación que presenta es E-O y aparece con medidas de 70x40 cm, siendo estas dimensiones fruto de la observación parcial de la misma. A modo de cubierta, ue 7, se presentan ladrillos reutilizados sin aglutinante alguno. La cota en la que se sitúa la estructura es 236,09 m SNM. Rellenando a ue 16 y cubierto por ue 7 documentamos la presencia de un estrato de color marrón, de naturaleza arcillosa. Durante la excavación del estrato, ue 8, se comprobó la existencia de restos óseos humanos, restos del fémur y del húmero, que, atendiendo a las medidas, debieron pertenecer a un individuo en edad infantil (fig. 3).

Estructuras localizadas en la calle Marco Agripa.

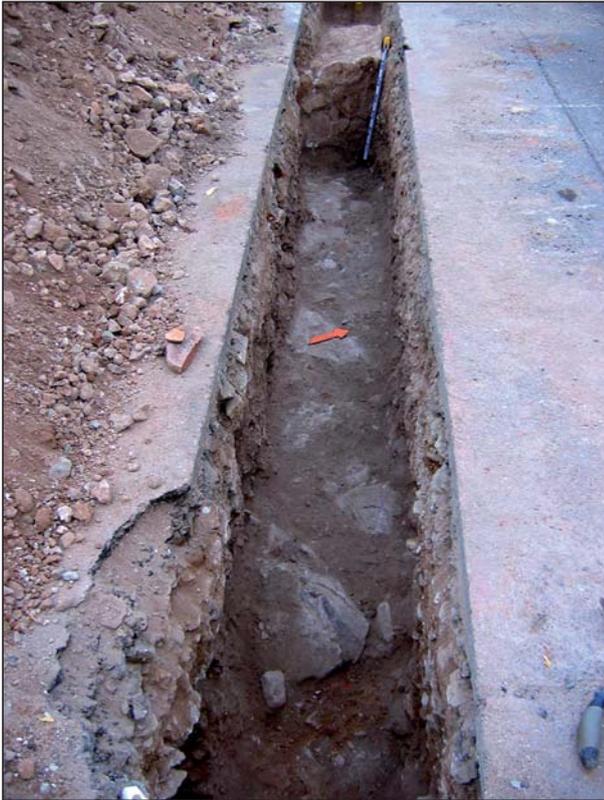
FIGURA 4

Los elementos que conforman la actividad aparecen cubiertos en primera instancia por ue 1, como es el caso de ue 14, muro realizado en *opus incertum*, utilizando para ello mampuestos de formato medio trabados con abundante cal. La orientación que describe la estructura es NE-SO, extendiéndose en esa dirección durante los 50 cm de ancho que tiene la zanja practicada, además presenta un ancho de casi 1 m, en concreto 96 cm. Adosándose a la estructura descrita encontramos ue 13, estructura realizada en *opus caementicium* y de la que se intuye que estuvo realizada en tongadas. Las medidas que muestra en su ancho son 3,65 m. Destaca el grado de deterioro de la estructura, ya que se vio arrasa hasta niveles de cimentación por la urbanización de la barriada (fig. 4).

Imagen de los restos de la cerca defensiva localizados.

Los restos más antiguos localizados durante la realización del seguimiento son los de la muralla romana, que designados como A1. De la misma se documentó parte del paramento interno, realizado en *opus incertum*, y el núcleo, en *opus caementicium*, aunque este último se halló arrasado hasta su tongada inicial. La cerca romana se localizó en la c/ Marco Agripa, con una dirección NE-SO, uniendo los restos localizados en la Avda. de los Estudiantes y los que se ubican en el patio del CEIP Giner de los Ríos. El trazado del parapeto defensivo en esta zona de la antigua colonia es conocido, ya que se halla localizado en numerosos puntos cercanos. Así, en el interior del recinto de los edificios de espectáculos se comprueba su presencia, continuando en el espacio que acoge a la denominada “casa del anfiteatro”, en donde se pierde su traza. Las características técnicas del tramo documentado se ajustan a las de los tramos conocidos (Calero 1986; Feijoo 2000). Gracias a esas y otras aportaciones conocemos que estamos ante una obra de cronología augustea.

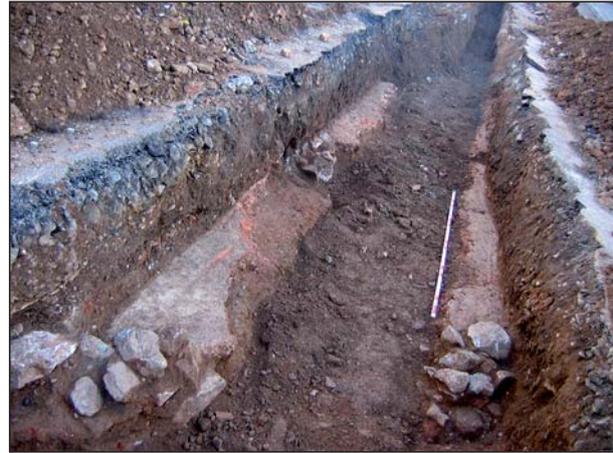
FIGURA 5

A14, integrada por: ue 58, dos ladrillos dispuestos de manera horizontal, trabados con cal. Se apoyan en ue 59, conformada por ladrillos dispuestos de canto, a modo de canal, que aparecen enfoscados con abundante cal, suavizando los ángulos y facilitando el discurrir por su interior. También cubierto por ue 2 documentamos ue 45, estrato de tierra de tonos marrones rojizos, de naturaleza arcillosa, que se nos ofrecen un grado de compactación medio. La potencia del estrato se cifra en 5-8 cm y tras su documentación se hacen visibles una serie de estructuras y pavimentos que se integran en A6. Dentro de esta actividad se encuentran: ue 47, estructura muraria realizada con mampuestos de distinto tamaño y naturaleza, que se presentan trabados con tierra. La orientación es E-O, extendiéndose en esa dirección durante 2,65 m con un grosor de 60 cm. En paralelo a la estructura descrita, apro-

ximadamente a tres metros, se halla ue 49, cuyas características formales son las mismas que las expuestas en la unidad anterior. En este caso las medidas conservadas del muro son un largo de 30 cm y un ancho de 60 cm. Ambas estructuras cortan a un pavimento de *opus signinum* que se extiende entre ellas, con una superficie de 7,2 m², y que hemos observado muy parcialmente. Presenta pendiente hacia el NE y en su punto de contacto con los muros se observa la presencia de un revoco de cal a modo de cuarto de caña. Se identificó como ue 53, integrándose en A8, y se asocia con ue 52, entendiéndolo éste como un recrado del pavimento de *opus signinum* que se adosa al revoco descrito. Llegados a este punto la excavación alcanzó la cota necesaria para la colocación de los tubos que suministrarán el agua potable a la barriada, por lo que se procedió a la cubrición de los restos (fig. 5).

Vista de los restos documentados en la calle Villafranca de los Barros.

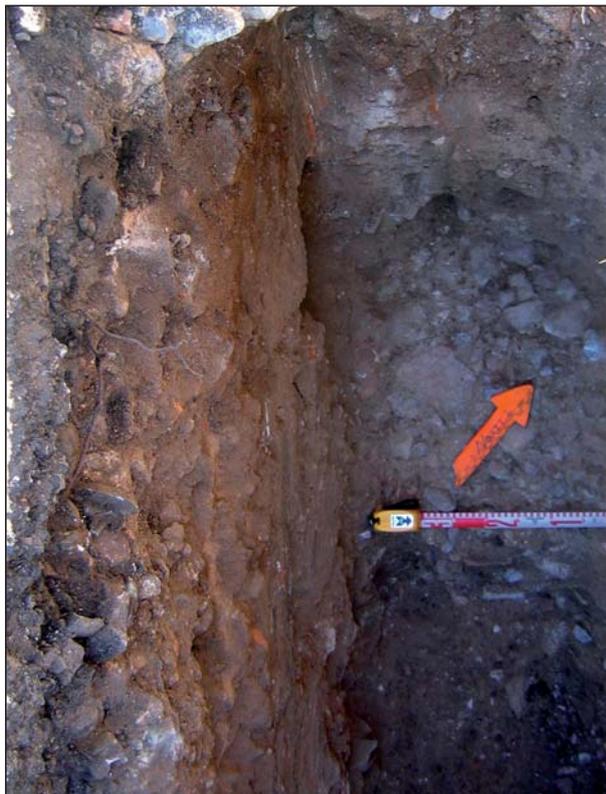
FIGURA 6

La misma afección presenta ue 28, por la que entendemos los restos de una hilada de mampuestos de formato medio y que se muestran trabados con cal. La dirección de la hilada es E-O. El grado de afección es observable en la pérdida de las relaciones estratigráficas con los demás elementos descritos, por lo que no podemos poner en relación la unidad descrita con ue 29, superficie de guijarros, compactados con tierra y en los que se observa distinta granulometría. La visión muy parcial de la unidad no facilita poder otorgarle una orientación fiable. Se localiza a 87 cm del nivel de calle actual (233,04 m SNM). Esta superficie se localiza en el cruce de las calles Publio Carisio y Villafranca de los Barros y a partir de este punto la realidad que documentamos difiere de lo expuesto, tanto en la cota en la que se presentan los restos como en la presencia de los mismos (fig. 6).

Restos de la superficie identificada como ue 29.

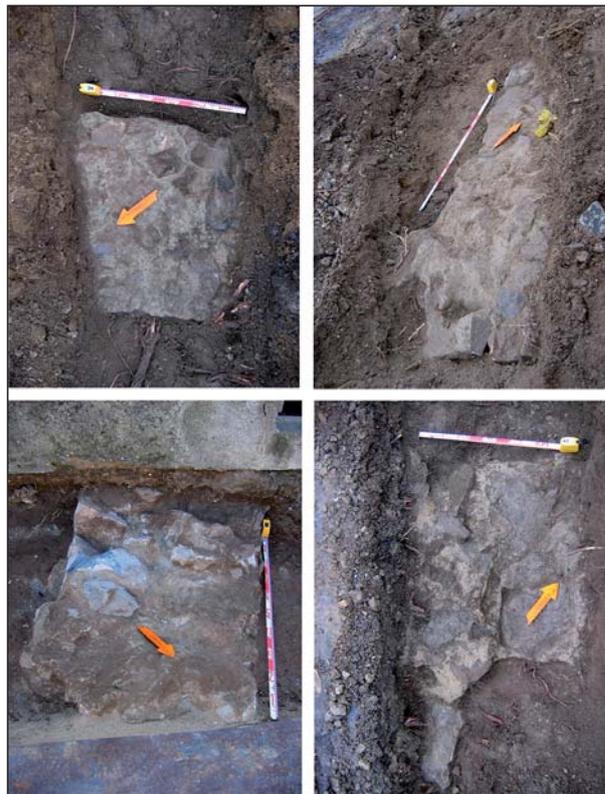
FIGURA 7

Estructuras integrantes de A 13.

conformada por varias estructuras murarias realizadas en *opus caementicium*, utilizando tongadas, que conforman un edificio de aparente planta rectangular. Las dimensiones observadas destacan por su parcialidad, debido a la intervención realizada, aunque guardan en común el valor del grosor de la estructura: 80 cm. Los muros documentados presentan como orientación NE-SO, es el caso de ue 33, 36, 37, 40, 56 y 57, y NO-SE, ue 40 y 95. Así, las estructuras identificadas como ue 37 y ue 40 encarnarían el cierre sur de edificio, del que se ha documentado 16 m de largo. Las cotas de coronación del muro se sitúan entre 234,3 y 233,63 m SNM. En el extremo E del citado cierre, el muro identificado como ue 40 gira en 90°, siendo el límite por el este del edificio que nos ocupa. La diferencia de cota existente entre los restos y los de los patios de las casas, permite inferir la posibilidad de que la afección que la urbanización de la zona, comienzos de la 2ª mitad del siglo XX, tuvo sobre los restos que nos ocupan fue fulminante. Los restos conservados de ue 40 se cuantifican en aproximada-

En paralelo a las unidades descritas identificamos ue 36 y ue 56. Las características formales de las estructuras son las expuestas anteriormente: *opus caementicium*, 80 cm de grosor y, en este caso, 15,7m de largo. La cota en la que se presenta es 234,16 m SNM. La disposición de la estructura con respecto a la anterior crea un espacio cuyo ancho se cifra en 5.6 m, sin poder delimitarlo a lo largo al no haberse documentado elemento de cierre lateral al O. En paralelo a ue 36 y ue 56 se disponen ue 33 y ue 57. En estas estructuras, se observan las características expresadas para los muros que se integran en esta actividad. Sus cotas de coronación se sitúan entre 234,62 m y 233,69 m SNM. El espacio comprendido entre ue 36/56 y ue 33/57 presenta como ancho 2,1 m y su cierre E lo encarna ue 95, en donde se repite tanto el modo constructivo como el grosor de la estructura, y que se presenta perfectamente integrado en el entramado de

muros descrito. La cota en la que se sitúa es de 234 m SNM (fig. 7).

En igual caso estamos ante A13, edificio de aparente planta poligonal, del que desconocemos su configu-

ración completa debido a la parcialidad de los resultados obtenidos. El edificio presenta una edificación muy potente, además de unas grandes dimensiones en sus posibles espacios, dotados de gran amplitud, toda vez que no se ha podido identificar estancias completas. En la excavación de las estructuras que integran A13, no se pudo asociar nivel de uso alguno, dificultando su interpretación y su ubicación cronológica. Para esto contamos con varios datos que nos pueden aportar la información necesaria para ello. Así, las fosas de cimentación de las estructuras se presentan excavadas en los niveles de abandono de las estructu-

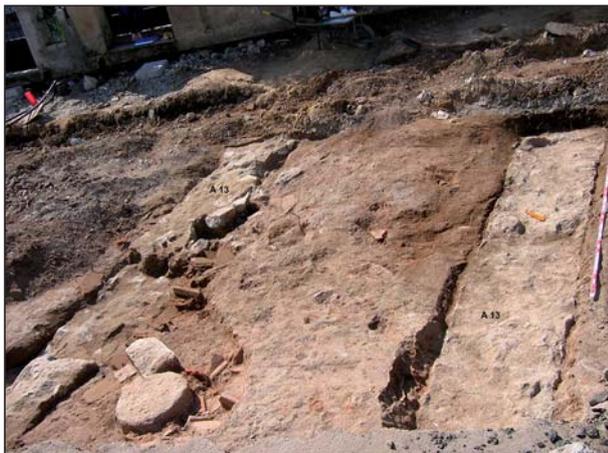
**FIGURA 8**

Vista inicial de la intervención arqueológica realizada.

La aparición de estas estructuras y la cercanía a los edificios de espectáculos de *Augusta Emerita*, motivó que el Consorcio de la Ciudad Monumental de Mérida dictaminara la realización de una pequeña intervención, aproximadamente 5x5 m, en pos de obtener la información a cerca de la secuencia estratigráfica de la zona. Así, en los puntos donde hemos podido excavar los niveles que son cortados por las fosas de cimentación de A13, hemos comprobado que cortan a ue 38, estrato de naturaleza arcillosa, de tonos rojizos, que se presenta en un grado de compactación medio y que envuelve restos de material constructivo: tejas, ladrillos y cascotes de cal. Cubiertos por este estrato documentamos los restos que se integran en A11, A12 y A19. En todos los casos estamos ante actividades de orden funerario. La primera de ellas está integrada por: ue 66, conjunto de ladrillos dispuestos horizontalmente, trabados con tierra y cuyas medidas son 60x25 cm, con una orientación de NE-SO. Se inserta en ue 67, fosa de planta poligonal, de 70x30 cm, excavada en los primeros niveles de ocupación de la zona y que no se pudieron excavar al alcanzar la cota necesaria para la obra civil (fig. 8).

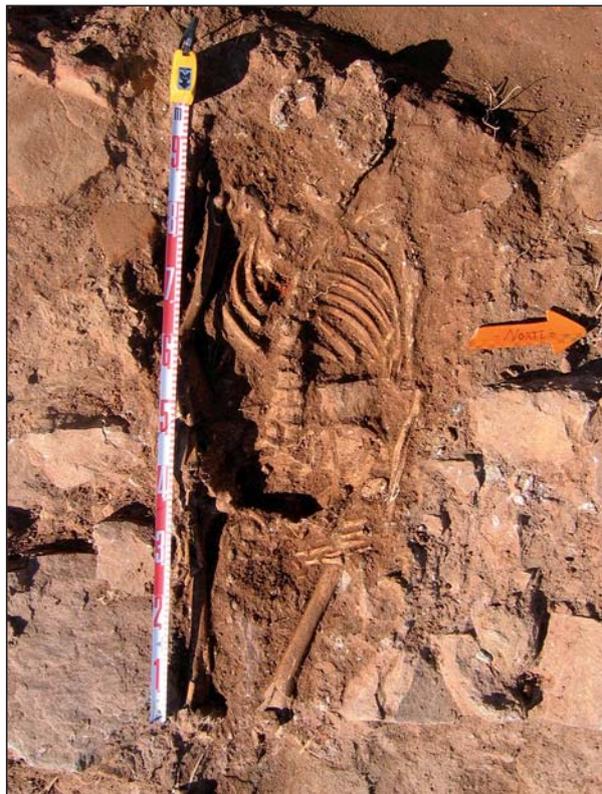
**FIGURA 9**

Vista cenital de A 19.

La tercera de las actividades de ámbito funerario que se nos presentan tras la documentación de ue 38, es A19, integrada por: ue 81, fosa de planta elíptica, con orientación E-O y cuyas medidas son 1,2x0,3 m, y ue 82, estrato de tierra de tonos marrones, arcillosa, que envuelve los restos óseos humanos de un individuo adulto y del género masculino (fig. 9).

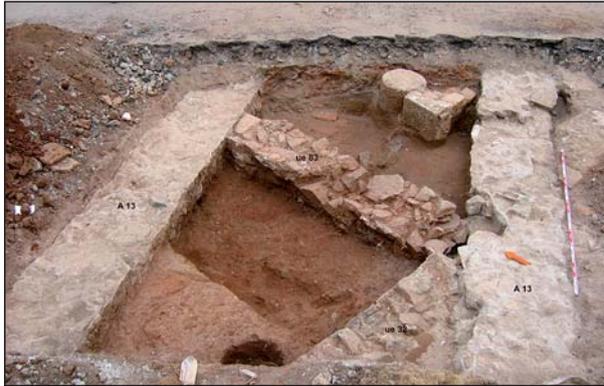
FIGURA 10

Estancia localizada en la intervención.

de ue 33 y ue 36 supuso la amortización parcial de la estructura que nos ocupa, que en su acabado cuenta con un enfoscado de cal en ambas caras, ue 84. Cubriendo al muro por su cara oeste identificamos a ue 78, estrato de tonos rojizos, arcilloso, de compactación media. La potencia del estrato se cifra en 15 cm y se localiza en el interior de un espacio creado por la presencia de ue 83 y ue 32, cuyas características formales se resumen en la utilización de mampuestos careados de tamaño medio, trabados con tierra. La orientación de la estructura es E-O, y las medidas que presenta son 3,8 m de largo por 55 cm de ancho. Al igual que ue 83, aparece enfoscado en ambas caras con una fina capa de cal de apenas 2 cm de grosor. La relación física entre ue 32 y ue 83 se halla perdida por la afección que la realización de la estructuras murarias que se integran en A13 supuso. A pesar de ello se intuye que ambas unidades trabaron haciendo esquina. La cota en la que se conservan los primeros elementos que los integran se sitúa 234,44-13 m SNM. Cerrando el espacio generado por ue 83 y ue 32, en su lateral O, encontramos ue 31, en la que se repiten las características formales expresadas en los anteriores muros, con la salvedad de que en este caso no hemos documentado preparado en ninguna de las caras de la estructura. Las medidas observadas son 75x55 cm, con una orientación N-S y una cota de coronación de 234,13 m SNM (fig. 10).

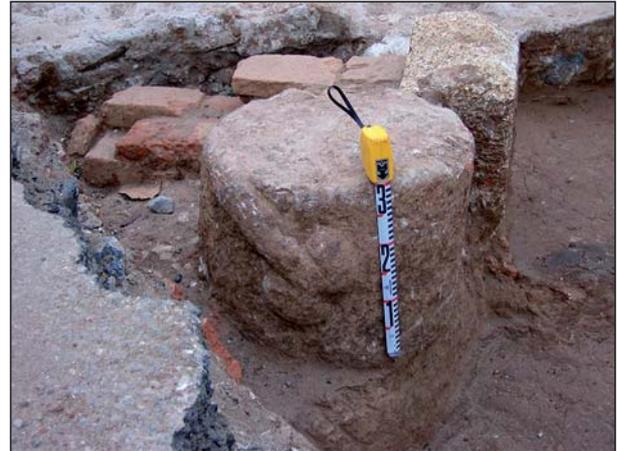
FIGURA 11

Detalle de la pieza de granito con el motivo fálico.

Al este de la habitación, aparece un sillar dispuesto en vertical, ue 86, al que se adosa ue 87, estructura muraria realizada con ladrillos dispuestos horizontalmente y aglutinados con cal. Las medidas de la estructura son 70 cm de largo y 34 cm de ancho, con una orientación E-O, perdiéndose por el límite E de la intervención. Adosándose al sillar encontramos una pieza de granito, de 45 cm de diámetro y 36 de altura, que aparece decorada con un motivo fálico. La pieza fue identificada como ue 92 (fig. 11).

Este tipo de decoración, en el mundo romano, se vincula a la protección que sobre el mal de ojo tendría el falo, asociado al dios *Fascinum*. Por este motivo se han documentado en la Península y también en nuestra ciudad, un gran número de amuletos de bronce que representan el falo en distintas formas: alados, errec-

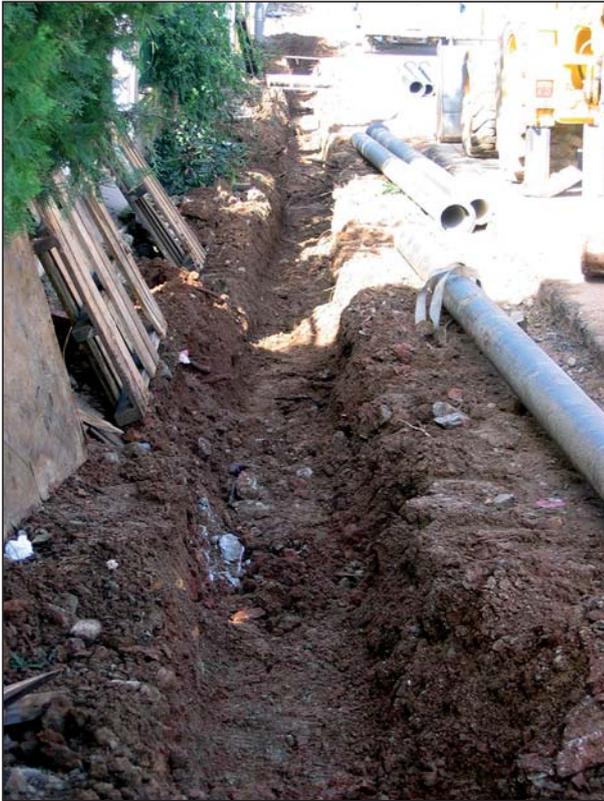
FIGURA 12

Vista de la zanja practicada en la calle Octavio Augusto.

Tarragona, las distintas actuaciones se realizaron sobre roca. Desde ese punto hasta la Avda. de los Estudiantes se detecta la presencia de un estrato de origen vegetal cuya potencia no pudimos establecer por concluir la excavación antes de poder determinarlo. Los materiales que envolvía el estrato descrito se adscriben al periodo moderno: loza blanca (fig. 12).

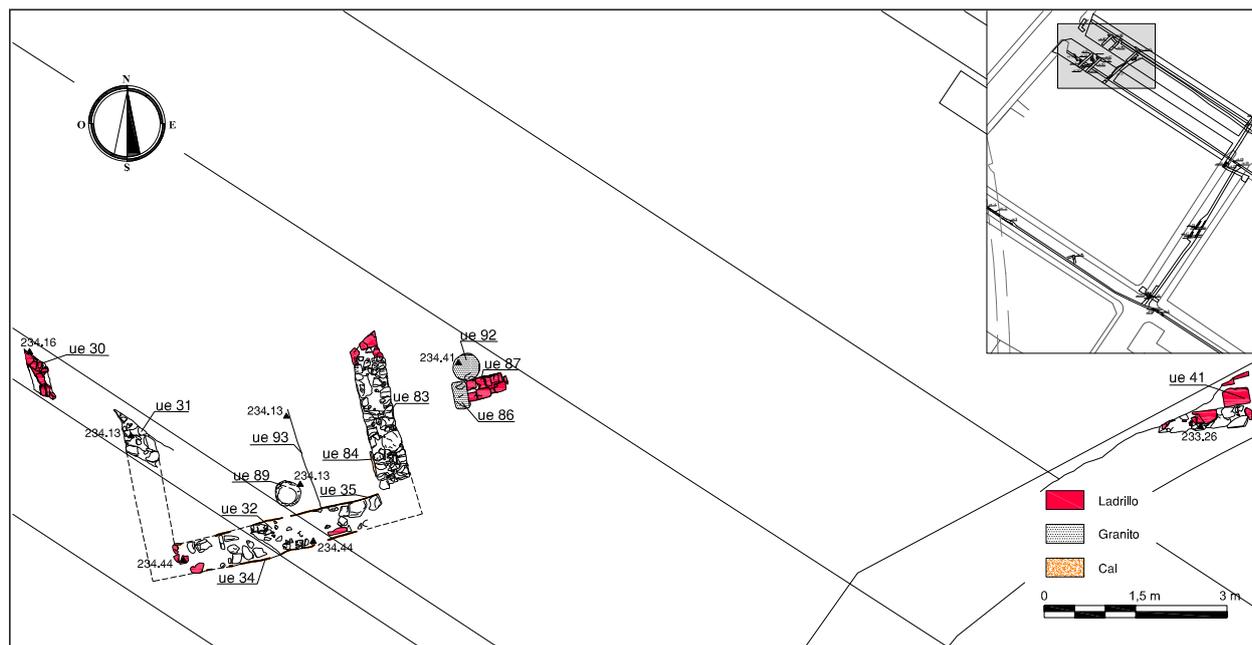
FIGURA 13

Plano en el que incluimos los restos de cronología altoimperial.

Así, hemos podido identificar una estancia de planta rectangular que sufrió al menos una reforma en su configuración, creándose un posible acceso a un nuevo espacio. Tal reforma ha sido identificada como A21, y se sitúa en el transcurso del periodo altoimperial. Estas estructuras se exhumaron en la confluencia de la calle Publio Carisio con la Avda. de los Estudiantes. De iguales características técnicas y cronológicas son A5 y A6, por las que designamos la posible existencia de dos estancias de aparente orden doméstico y cuya diferencia radica en el tipo de pavimento utilizado: en la primera se trata de un pavimento de ladrillos y en la segunda de *opus signinum*. En el caso de A6 tuvimos la posibilidad de documentar un recrecido del pavimento, A8, en el que además de dotar al suelo resultante de una cota superior a la que poseía, se buscó lograr el adose adecuado a las estructuras murarias existentes (fig. 13).

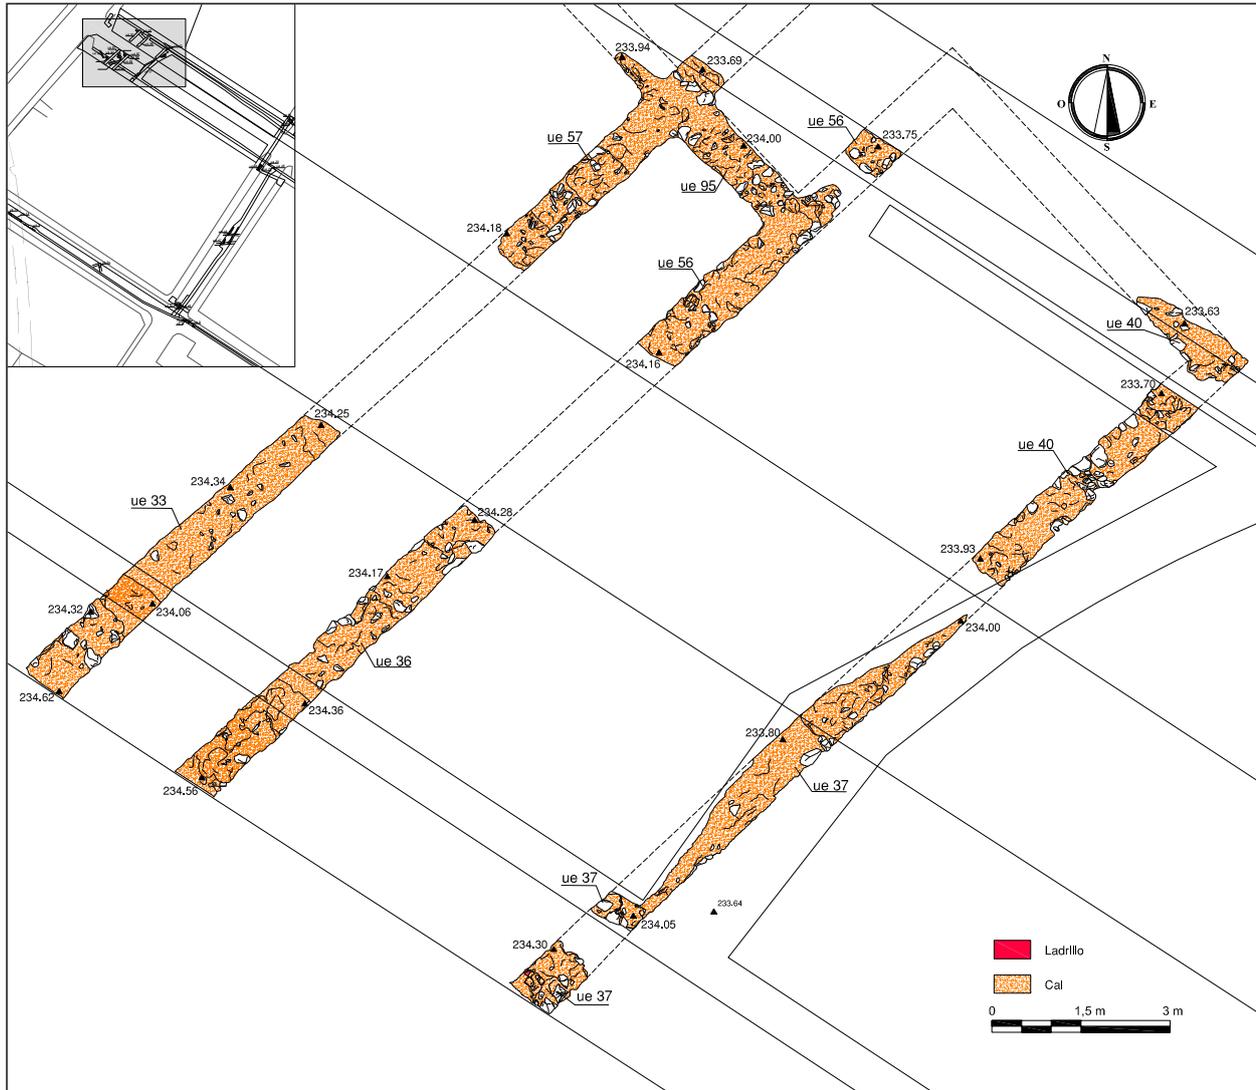
FIGURA 14
Plano de la fase tardoantigua.

ras A3 y A4, ocupación doméstica, en donde posteriormente se realizó la excavación de la fosa de A19, sepultura de inhumación. De acuerdo con estos datos, tras el abandono del área como “zona residencial” de la colonia se establece en la zona una extensa área funeraria que podemos situar a finales del siglo III, comienzos del siglo IV. Las relaciones de corte documentadas nos permiten ubicar a A13 a partir de ese momento. La instalación de un edificio del porte y dimensiones descritas en ese momento, no encuentra paralelos en la zona, hasta el momento (fig. 14).
