Nuevas estructuras urbanas relacionadas con el Teatro Romano de Mérida: El pórtico de acceso

**PEDRO MATEOS CRUZ
JUANA MÁRQUEZ PÉREZ**

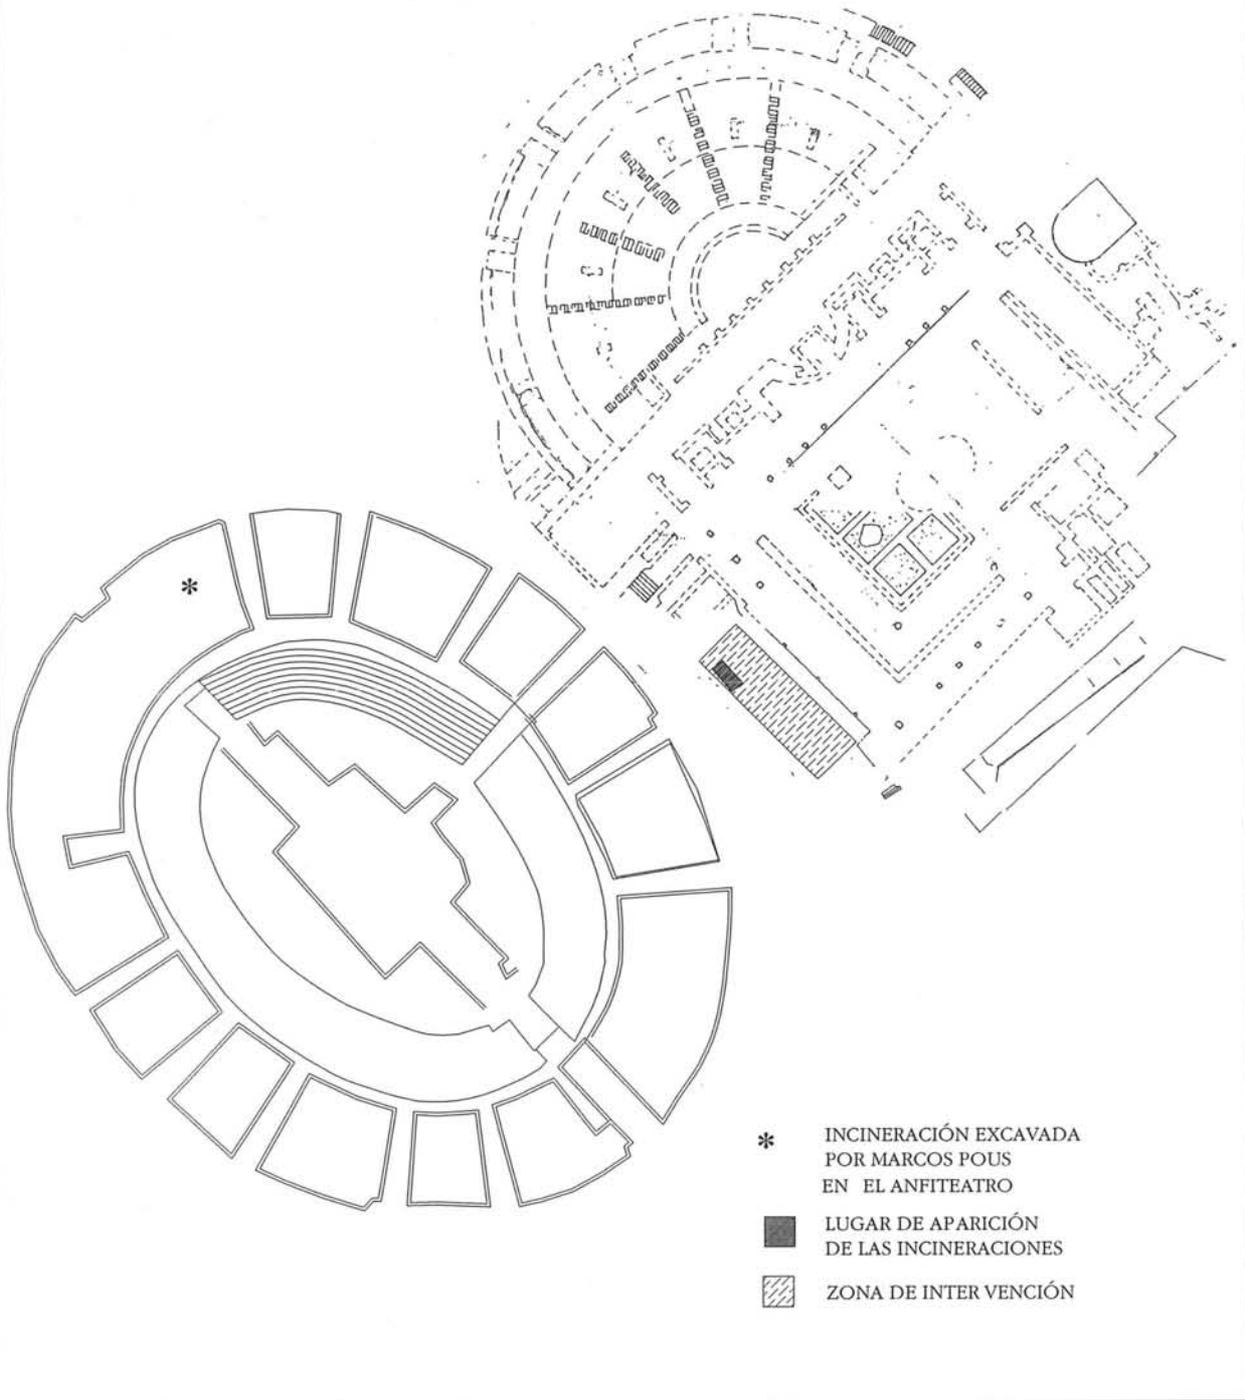
LÁMINA 1

Plano de situación de la zona de excavación con el lugar de aparición de las incineraciones

Desde el mes de noviembre de 1997 al mes de abril de 1998, el Consorcio de la Ciudad Monumental de Mérida ha realizado excavaciones arqueológicas en una zona situada entre el Teatro y el Anfiteatro romanos de Mérida¹. La zona excavada ocupa trescientos sesenta metros cuadrados y se encuentra delimitada al Oeste por el muro que cierra el peristilo del teatro en su lado oriental y al Este por la vía, hoy cubierta, que separa los dos edificios de espectáculos en ese lado (lámina 1).

construcción del anfiteatro, con la fisonomía que actualmente conocemos, a un momento posterior a esa fecha (Bendala-Durán, 1995: 256) (lámina 1).

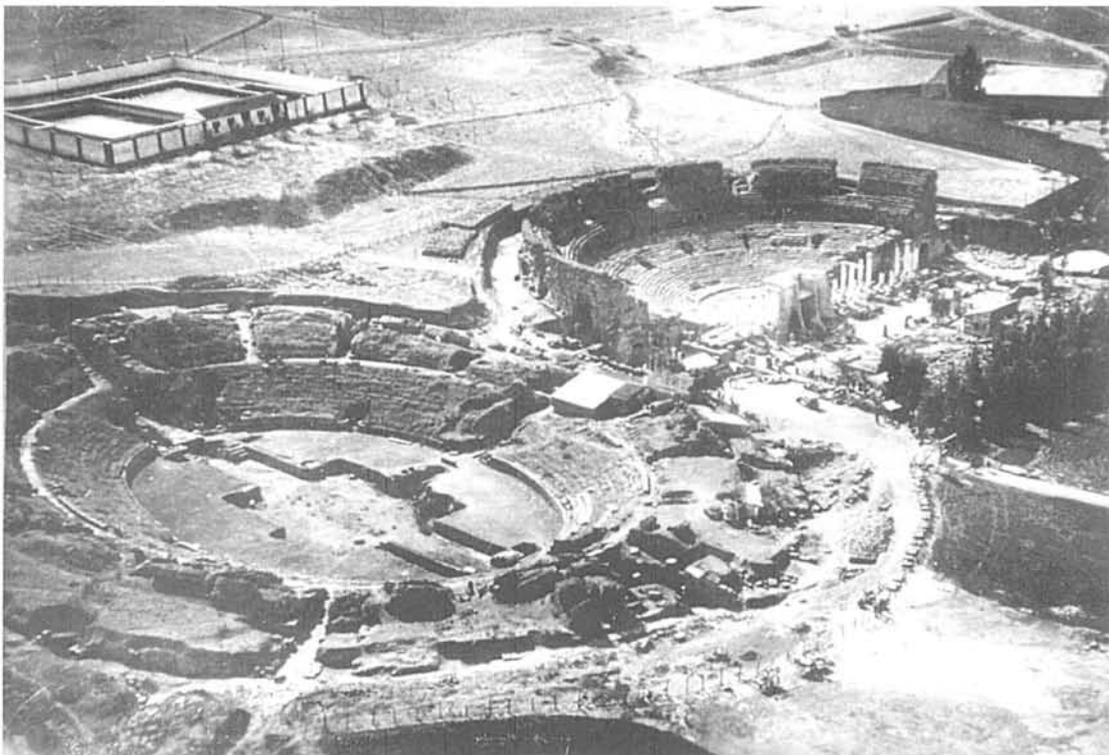
LÁMINA 2

Fotografía de finales de la década de los 40, donde se observa el rebaje efectuado en la zona de la excavación, ocupada aquí por un automóvil

distintas campañas de excavaciones que se han desarrollado en el teatro desde que J. R. Mérida comenzara su labor el 17 de septiembre del año 1910. Floriano Cumbreño comienza las excavaciones del peristilo del teatro en 1934 y 1936, trabajos que continuará Serra Rafols en 1943, en los que se recuperará definitivamente esta estructura. En estas primeras décadas, para facilitar posiblemente el acceso al teatro y al peristilo del transporte rodado para la restauración, se excava parcialmente la zona objeto hoy de estudio, hasta una cota aproximada de -3 m., utilizándose también para la realización del preparado y la mezcla de materiales para dichas obras, según el testimonio de peones que participaron en su día en los trabajos. No poseíamos ninguna noticia más de este rebaje, que posteriormente fue de nuevo rellenado², pero sí disponemos de material fotográfico que confirma su existencia (lámina 2).

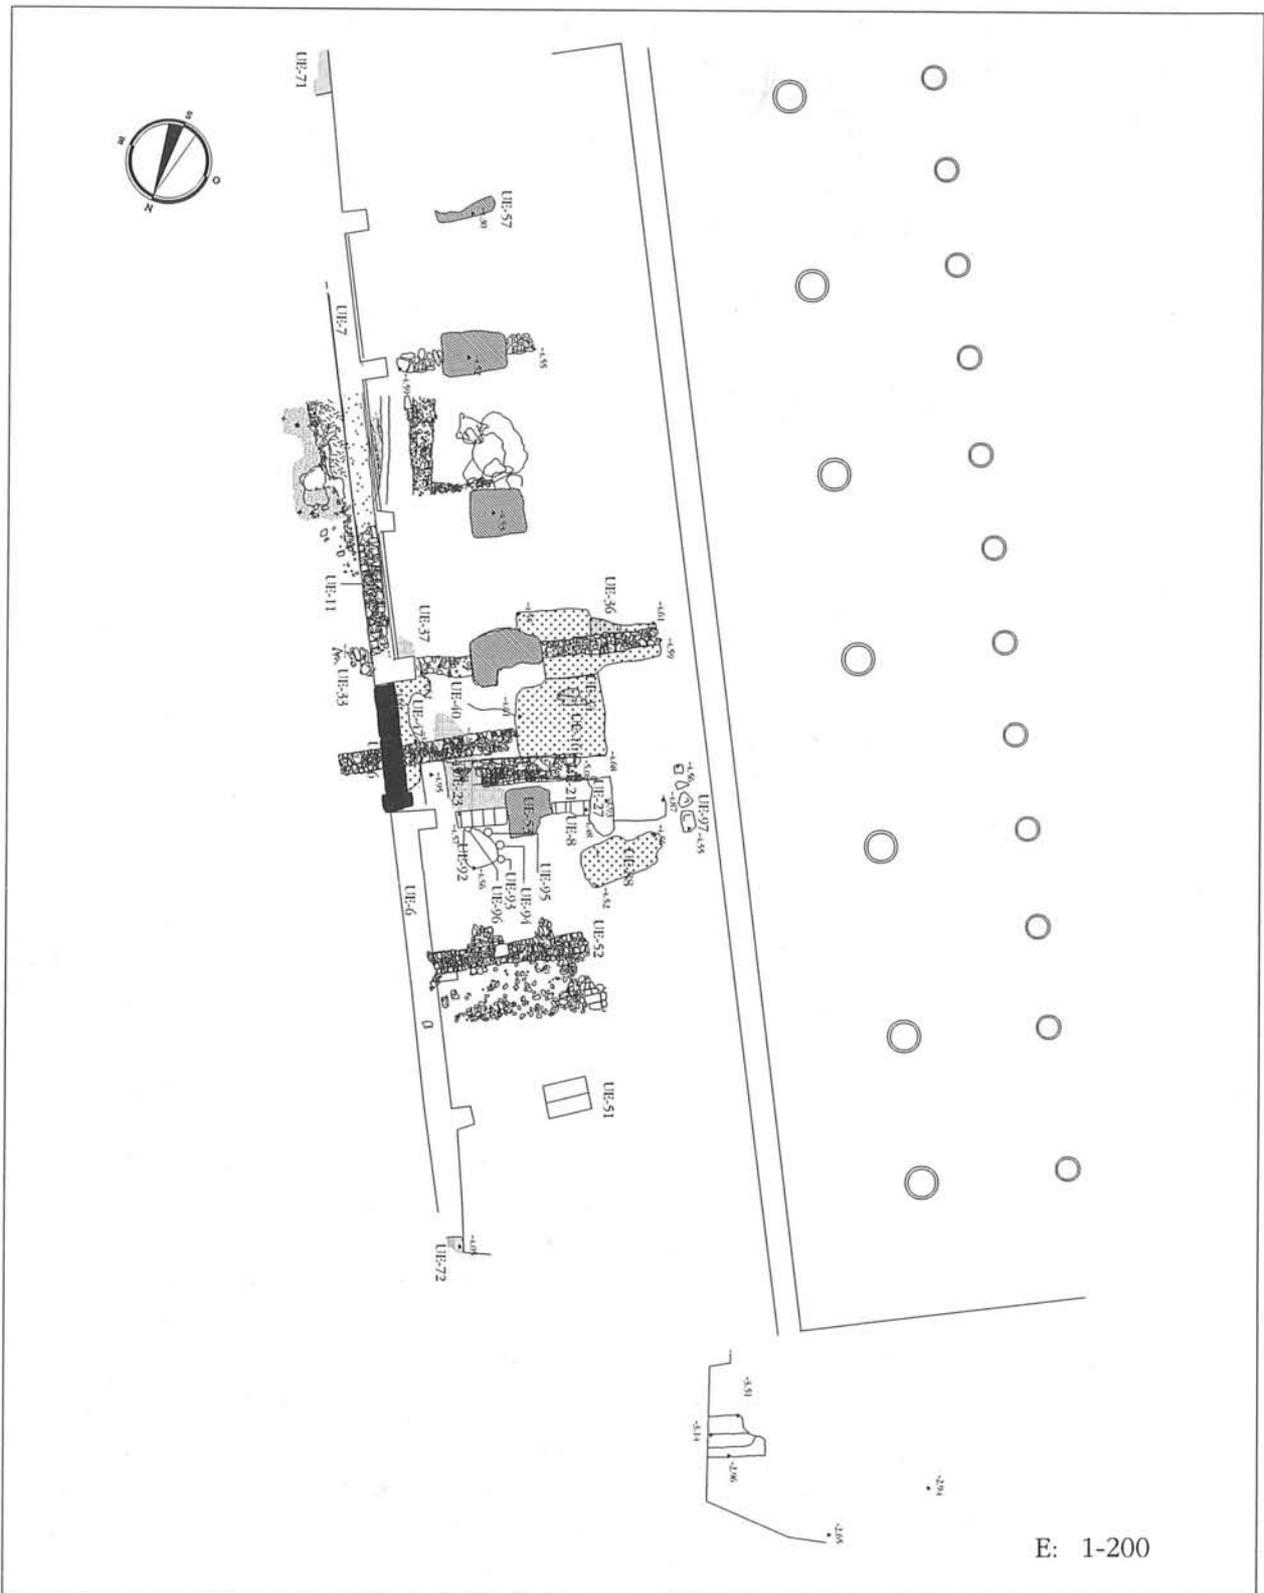
LÁMINA 3

Planta general de la excavación con las diferentes estructuras aparecidas

DESCRIPCIÓN DE LOS DATOS APORTADOS POR LA EXCAVACIÓN ARQUEOLÓGICA (lámina 3)

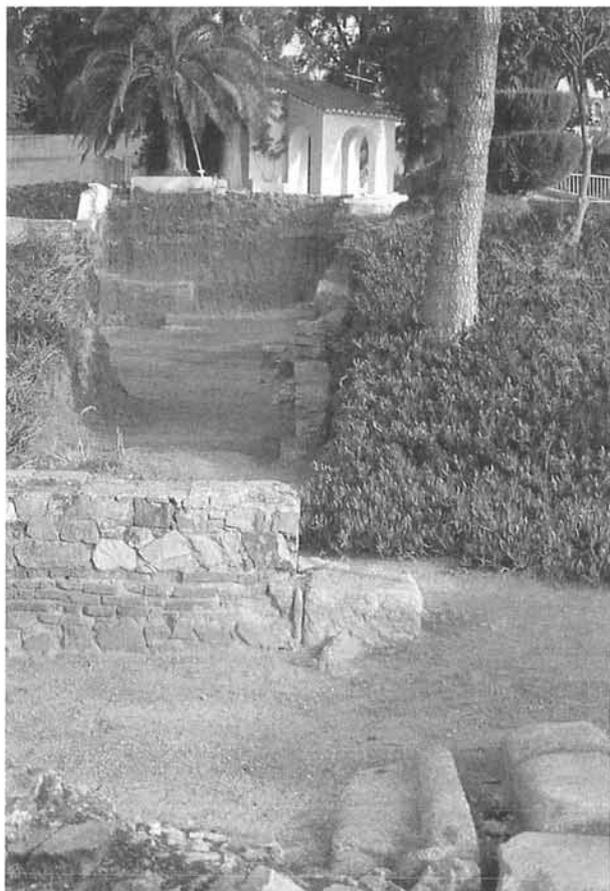
LÁMINA 4

Vista general de la zona excavada desde el lado Sur

El informe definitivo de la excavación será publicado en el próximo número de MEMORIA en el que se recogen los trabajos arqueológicos desarrollados durante 1998. Adelantamos aquí una breve descripción de los resultados más destacables obtenidos durante el transcurso de los trabajos, a la espera de la redacción de la memoria final (lámina 4).

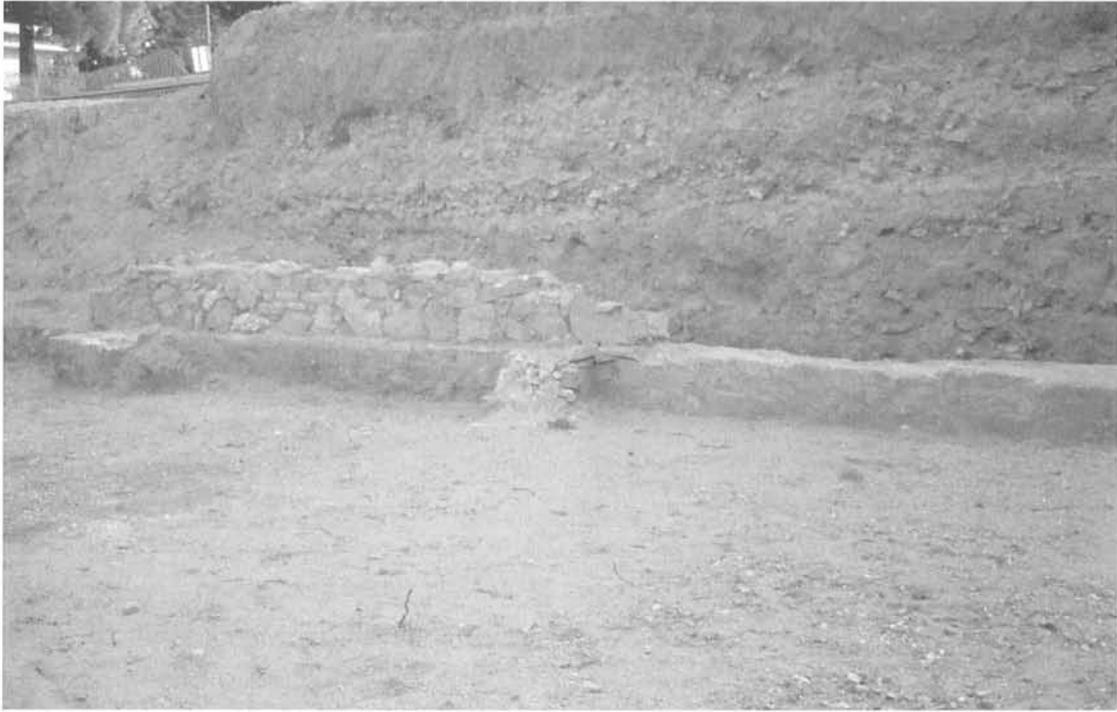
LÁMINA 5

Vista general del muro UE 11 sobre el muro UE 7 que reaprovecha fragmentos de decoración arquitectónica

También paralelo a la vía, en dirección Norte-Sur, conservamos los restos de un muro (UE 11) que se apoya sobre la superficie alisada de otro muro, al que reaprovecha (UE 7). Su construcción se realizó con material reutilizado en el que cabe destacar la existencia de un fragmento de friso procedente de la escena del teatro que indica una fecha *post quem* para su construcción (lámina 5). Relacionados con este muro aparecen otros perpendiculares (UE 46, 47, 50 y 56) (lámina 3), que compartimentan el espacio excavado en pequeñas estancias de funcionalidad y cronología indefinida, a las que posteriormente nos referiremos.

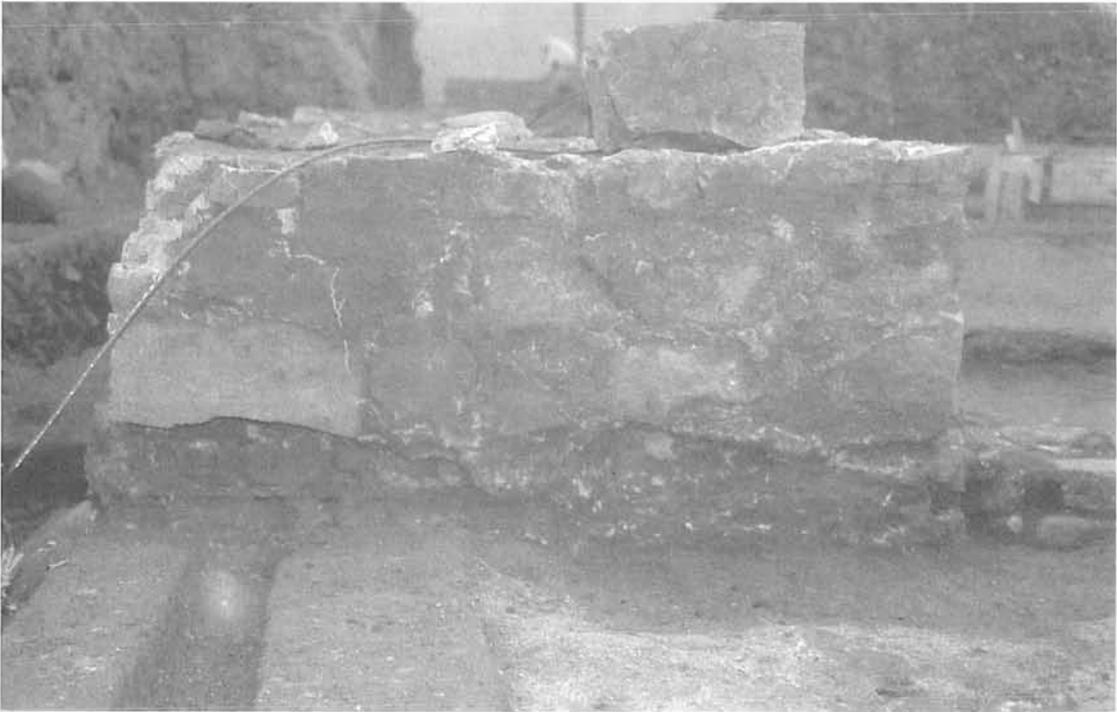
LÁMINA 6

Detalle de la relación entre el umbral, la cimentación UE 6 y el muro UE 7

El muro UE 7 posee en la mitad de su recorrido un corte para la colocación de un umbral de acceso realizado con bloques de granito de 1'5 m. de largo (UE 86). El umbral presenta dos momentos de uso. El primer momento se encuentra asociado a la cimentación del muro (UE 6) y a un pavimento de

cal (UE 47) del que se conservan sus restos junto al umbral (lámina 6).

ampliación del umbral de acceso situado en el muro oriental, en la que se aprecia la relación de anterioridad del primer umbral con el muro situado sobre los cimientos (lámina 6).

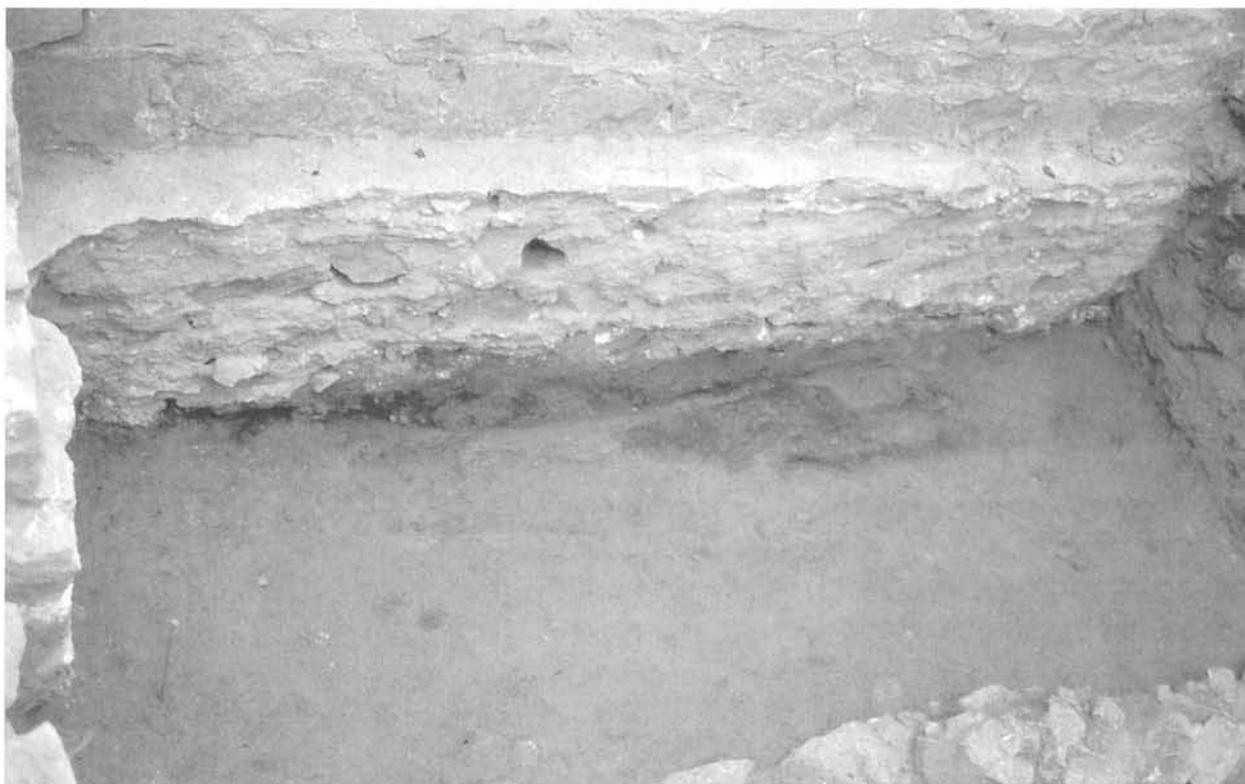
LÁMINA 7

Restos de la incineración (A 1) bajo la cimentación (UE 6) del muro longitudinal

En el interior, junto a los restos de un nivel arrasado por la preparación anteriormente reseñada, se documentaron los restos de una incineración (A 1) de la que se conservan restos de carbón, huesos calcinados, ceniza y pellas de barro calcinado. El material cerámico asociado a esta incineración se resume en varios fragmentos de cerámica común de cocina y un fragmento de lucerna con piquero triangular (lámina 7).

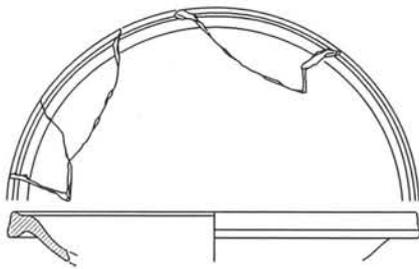
LÁMINA 8

Dibujo de los materiales aparecidos en las incineraciones

mancha de la ceniza, fragmentos de huesos calcinados y material cerámico perteneciente al ajuar funerario compuesto por un cuenco de *terra sigillata* itálica *Goudineau* 16 con decoración impresa, una fibula en bronce, un clavo, algunos fragmentos de paredes finas de pasta gris con engobe anaranjado, un fragmento de cerámica *terra sigillata* gálica, así como fragmentos de cuencos y ollas de cerámica común que pudieron formar parte del ajuar o del propio ritual funerario como urnas o contenedores de ofrendas. Cabe destacar la aparición de varios fragmentos de lucernas de volutas y un fragmento de piquero triangular (Deneauve IV F) cuyo uso está fechado en la primera mitad del s. I d. C (lámina 8).

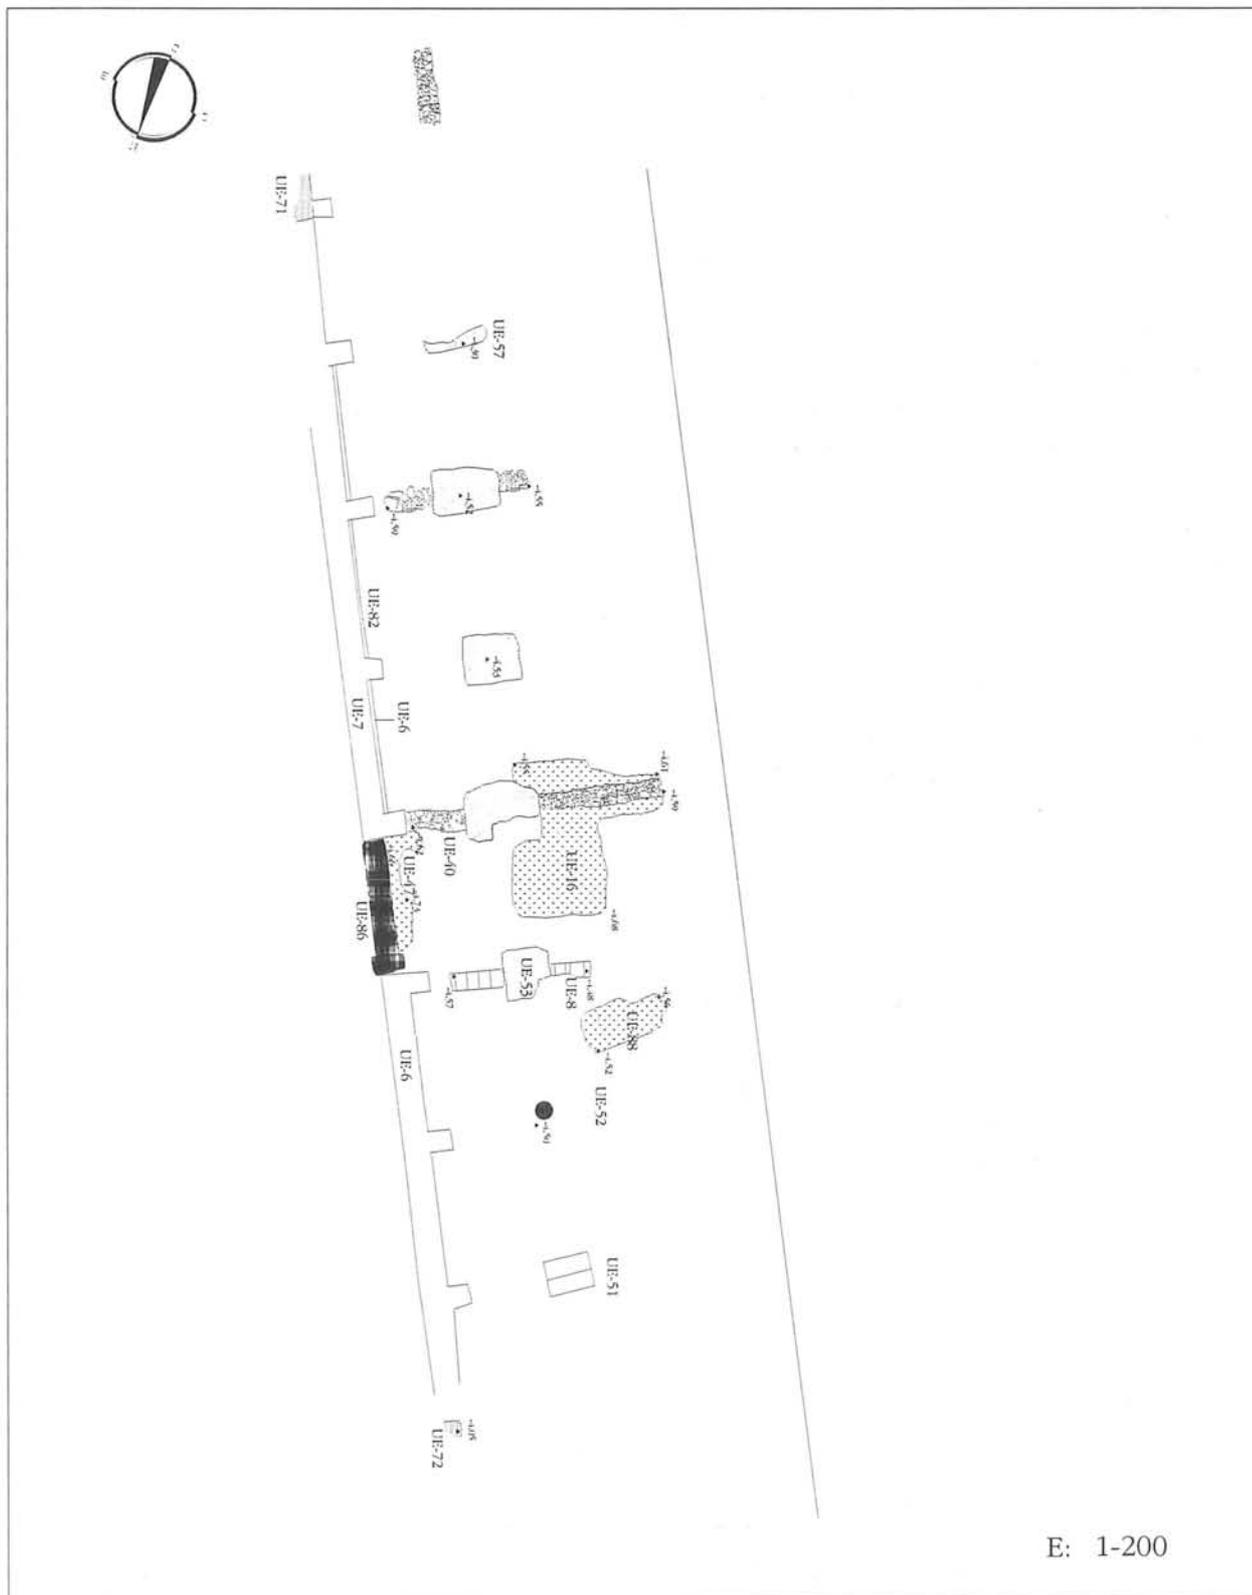
LÁMINA 9
 Planta de la excavación con los restos conservados de la estructura porticada

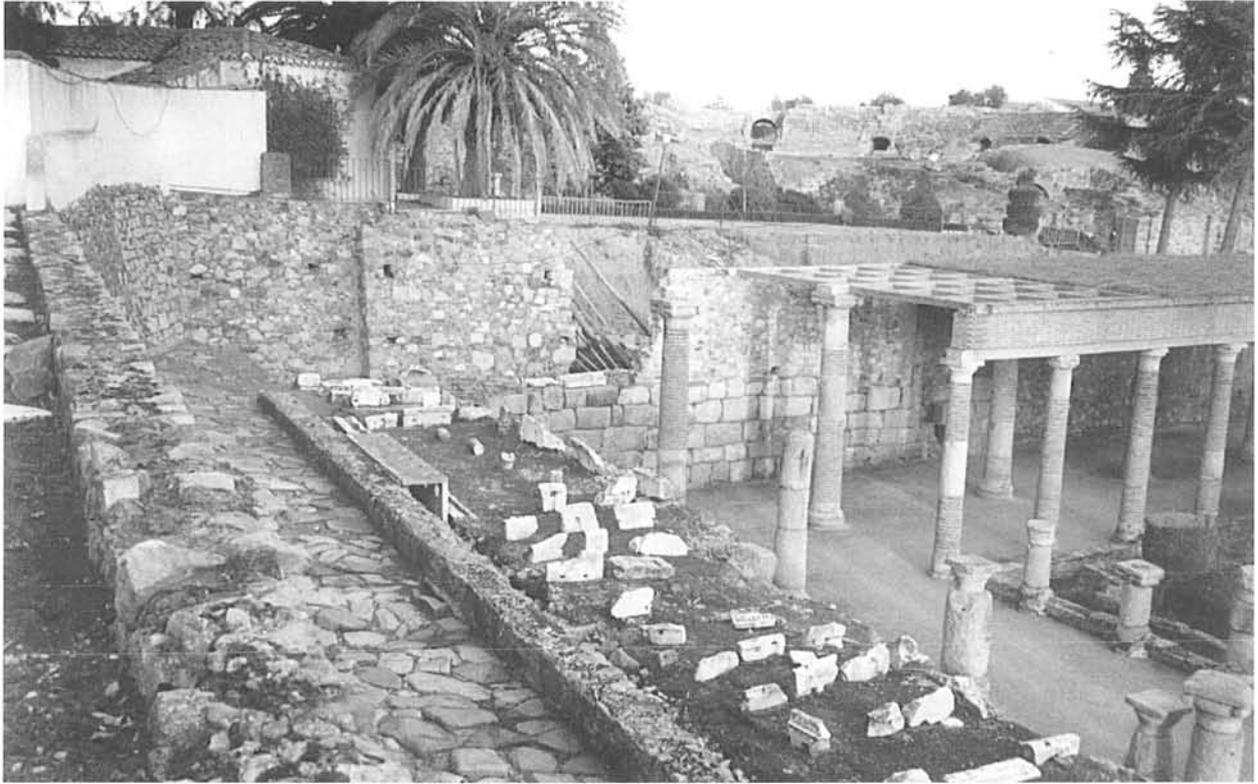
LÁMINA 10

Vista general en la que se aprecia la vía con las escaleras al fondo, el peristilo y, en la parte superior de la fotografía, la zona de excavación

El edificio estaba delimitado al Este por la vía anteriormente reseñada que comunicaba el Teatro y el Anfiteatro y al Oeste por el muro de cierre oriental del peristilo. Al Norte, se abría a otra vía que desde el Oeste venía de la ciudad recorriendo la fachada Norte del peristilo del teatro, donde también se encontraban las letrinas. Para salvar el desnivel de la cota de altura entre el edificio y esta vía se realizó una escalera, de la que aún se conservan algunos de sus escalones. En el lado Sur no hemos podido realizar la excavación por encontrarse fuera de la zona de actuación y, por tanto, no podemos confirmar la relación de esta construcción con los muros del teatro (lámina 10).

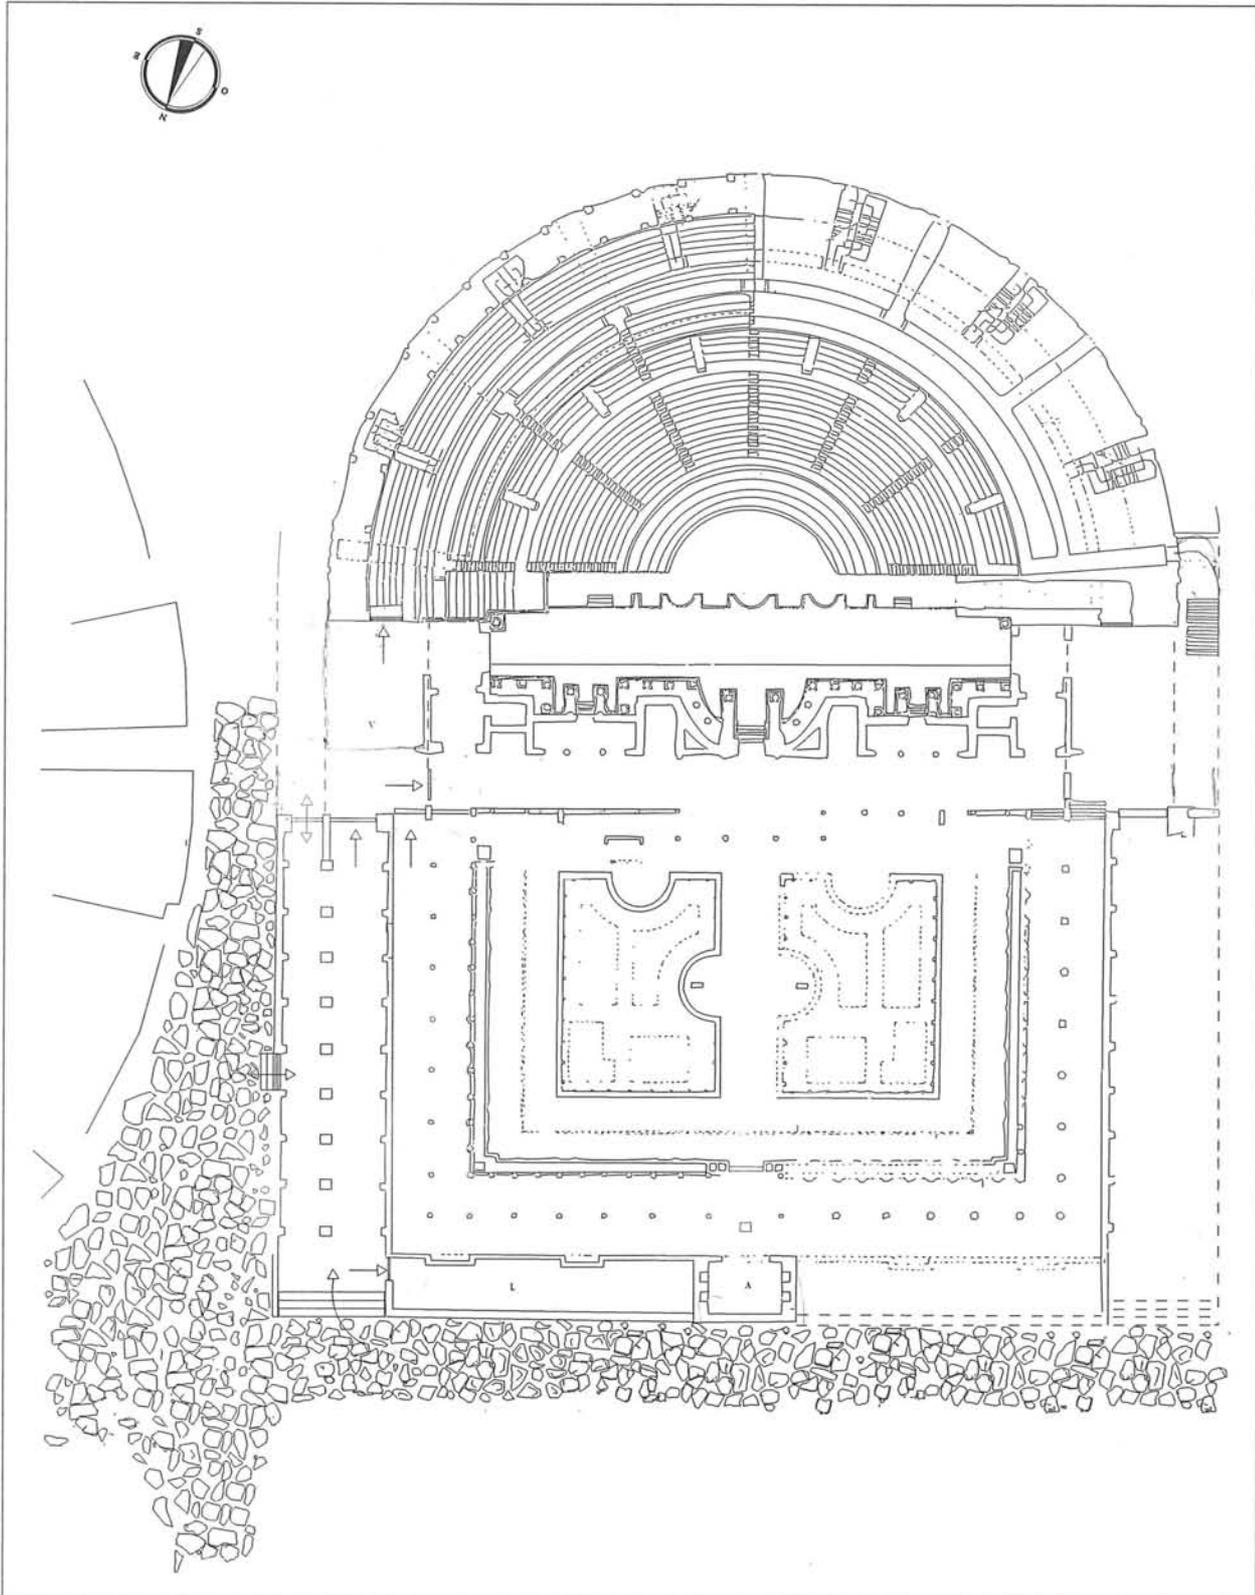
LÁMINA 11
Reconstrucción de la planta del pórtico y relación con el teatro

El edificio, de forma rectangular (lámina 11) poseería unas dimensiones de 40x9 m. Se articularía en dos naves de diferente anchura, 5 m. la occidental y 4 m. la oriental al que se accedería por su lado Norte desde la vía. En sus lados mayores, se encontraría cerrado por muros con pilastras para soportar las vigas de una cubierta posiblemente adintelada. Es probable que existiera algún hueco, tanto en su muro oriental, donde se encuentra un umbral de acceso desde la vía que separa el Teatro y el Anfiteatro, como en el occidental en el que presumiblemente habría algún tipo de vanos que posibilitaran la entrada de luz natural.

del *parascaenium*, alineado con la fachada lateral del edificio, es bastante habitual en todos los teatros de las Provincias Occidentales del Imperio como los de Herculano, *Helvia Regina*, *Carsulae*, Trieste, entre otros (Gross, 1996: 289 y ss). Estos espacios cerrados eran el principal punto de conexión entre el exterior y esta zona del edificio y su planta se configura, en buena medida, en función de la simetría del propio teatro. Algunos autores denominan este espacio como *porticus* (Pensabene, 1989) o *versura* (Gross, 1996: 293). En Mérida, esta estancia uniría la zona donde se sitúan los *portica post scaenam* con las puertas de acceso a la *orchestra* y la *ima cavea*, configurado como un espacio cubierto en ambos lados del teatro definiendo las fachadas oriental y occidental del edificio (lámina 11).

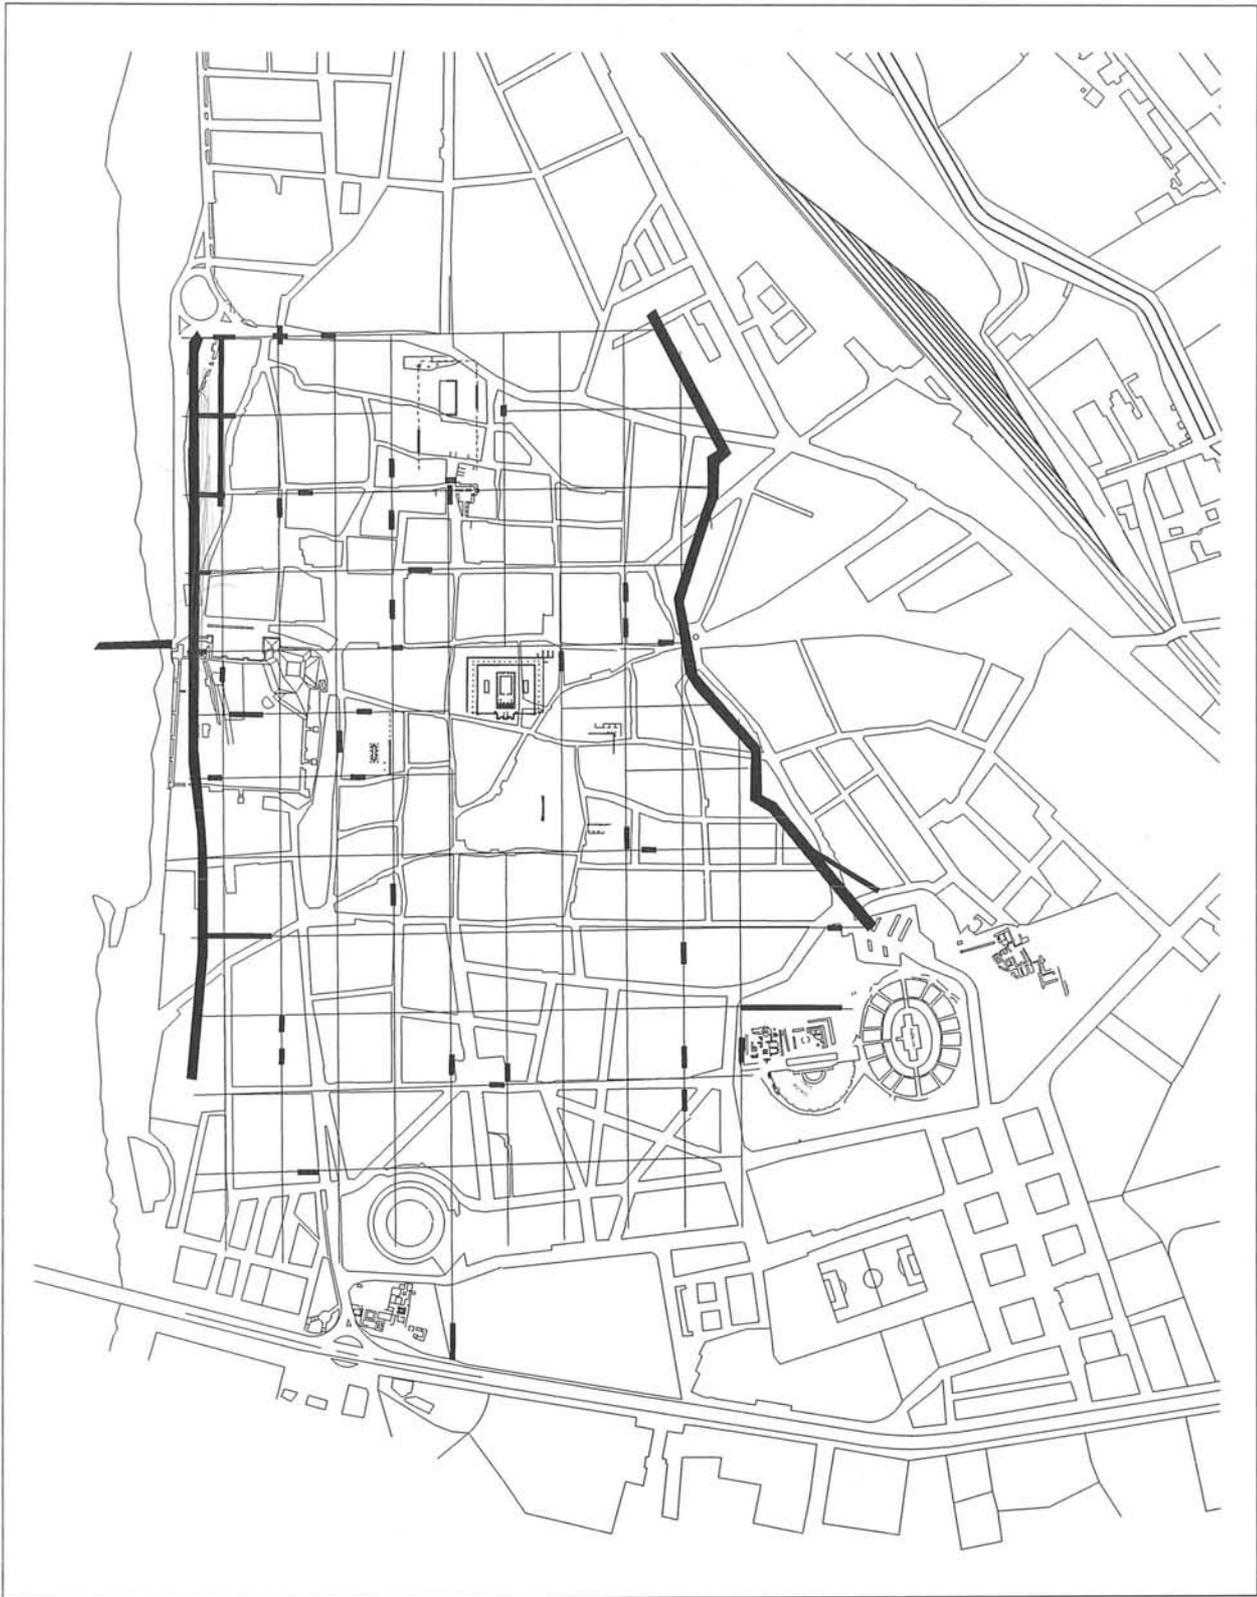
LÁMINA 13

Reconstrucción del eje viario de Augusta Emerita con la situación del teatro y del anfiteatro, según P. Mateos

dadanos acceden al teatro desde el lado norte, más inmerso, tras la reforma, en el propio urbanismo de la ciudad. La concreta topografía de la zona elegida para la construcción del teatro, aprovechando la ladera del cerro San Albín para la construcción de la cavea, provoca unos desniveles en las cotas de altura de las diferentes partes del edificio, que obligan a la realización de accesos en pendientes, escaleras, etc (lámina 13).
