Posible edificio funerario de época altoimperial

Intervención arqueológica realizada "Plantonal de la Vera"

ANA M^a BEJARANO OSORIO

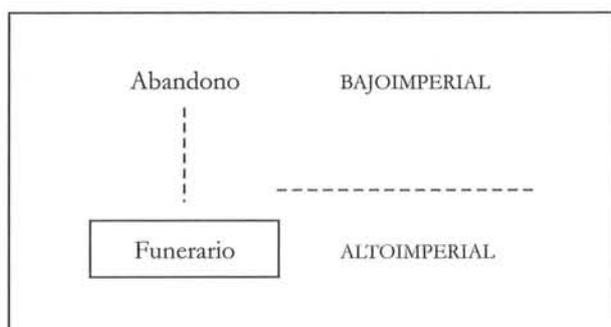
DIAGRAMA OCUPACIONAL

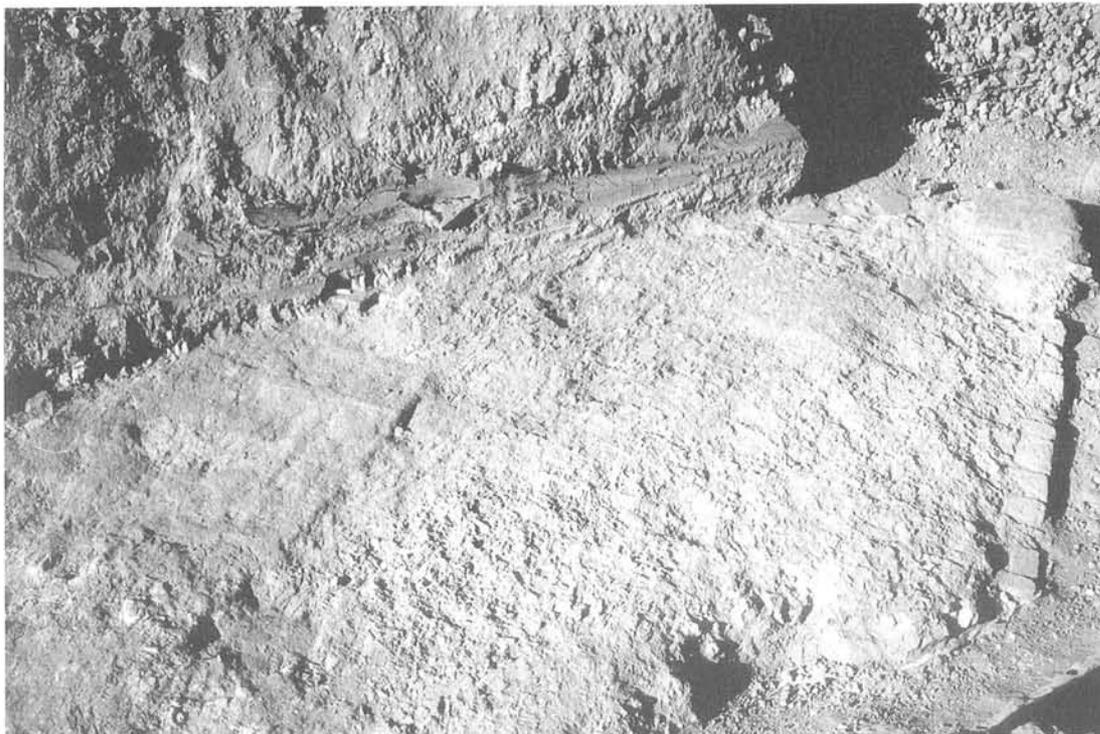
LÁMINA 2

Estructura u.e. 6 conformando esquina con la u.e. 9 ambas delimitando el contorno del pavimento u.e. 7

Dicho muro se asociaba con una construcción de fragmentos de ladrillos y piedras trabadas con mortero de cal que remataba en una baldosa de ladrillo. No se documentó en su longitud total debido a que aparecía cortado por la zanja anterior u.e. 12 realizada por Carija. Trabado a este muro configurando una esquina, se conservaban los restos de otra estructura, semejante de la que únicamente hemos podido documentar algunas piedras sueltas adentrándose hacia los perfiles.

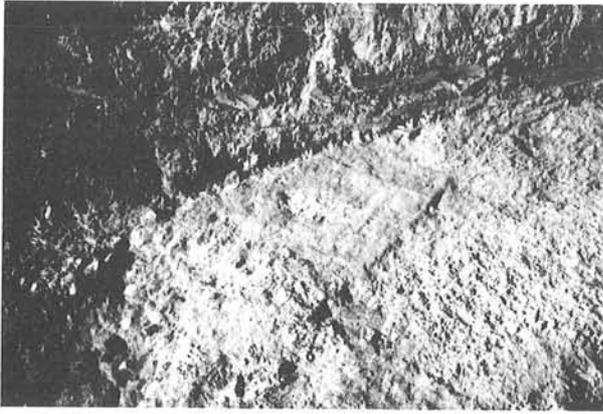
**LÁMINA 3**

Pavimento u.e. 7. En el centro de la foto se puede apreciar la estructura rectangular de *opus signinum* perfectamente identificada del resto de la solera

Ocupando el espacio delimitado por estos muros o cimentaciones, se ha excavado un pavimento de *opus signinum* de buena calidad que aparece algo arrasado en algunas zonas del mismo. En uno de los extremos del suelo se dibuja en la superficie un rectángulo de *opus signinum* que se eleva ligeramente del nivel del pavimento.

gular a modo de basamento y la carencia de restos arqueológicos a los que se pueda asociar salvo los enterramientos hallados en las proximidades en anteriores campañas (Sánchez, 1998: 440), nos ha llevado a plantear la posibilidad de que nos encontremos frente a un recinto de carácter funerario. La estructura rectangular que se dispone en uno de los extremos del pavimento pero que posiblemente ocupe la parte central del recinto podría corresponder con el basamento de una estatua u hornacina destinada a acoger los restos de una sepultura de incineración o bien cualquier elemento ornamental.

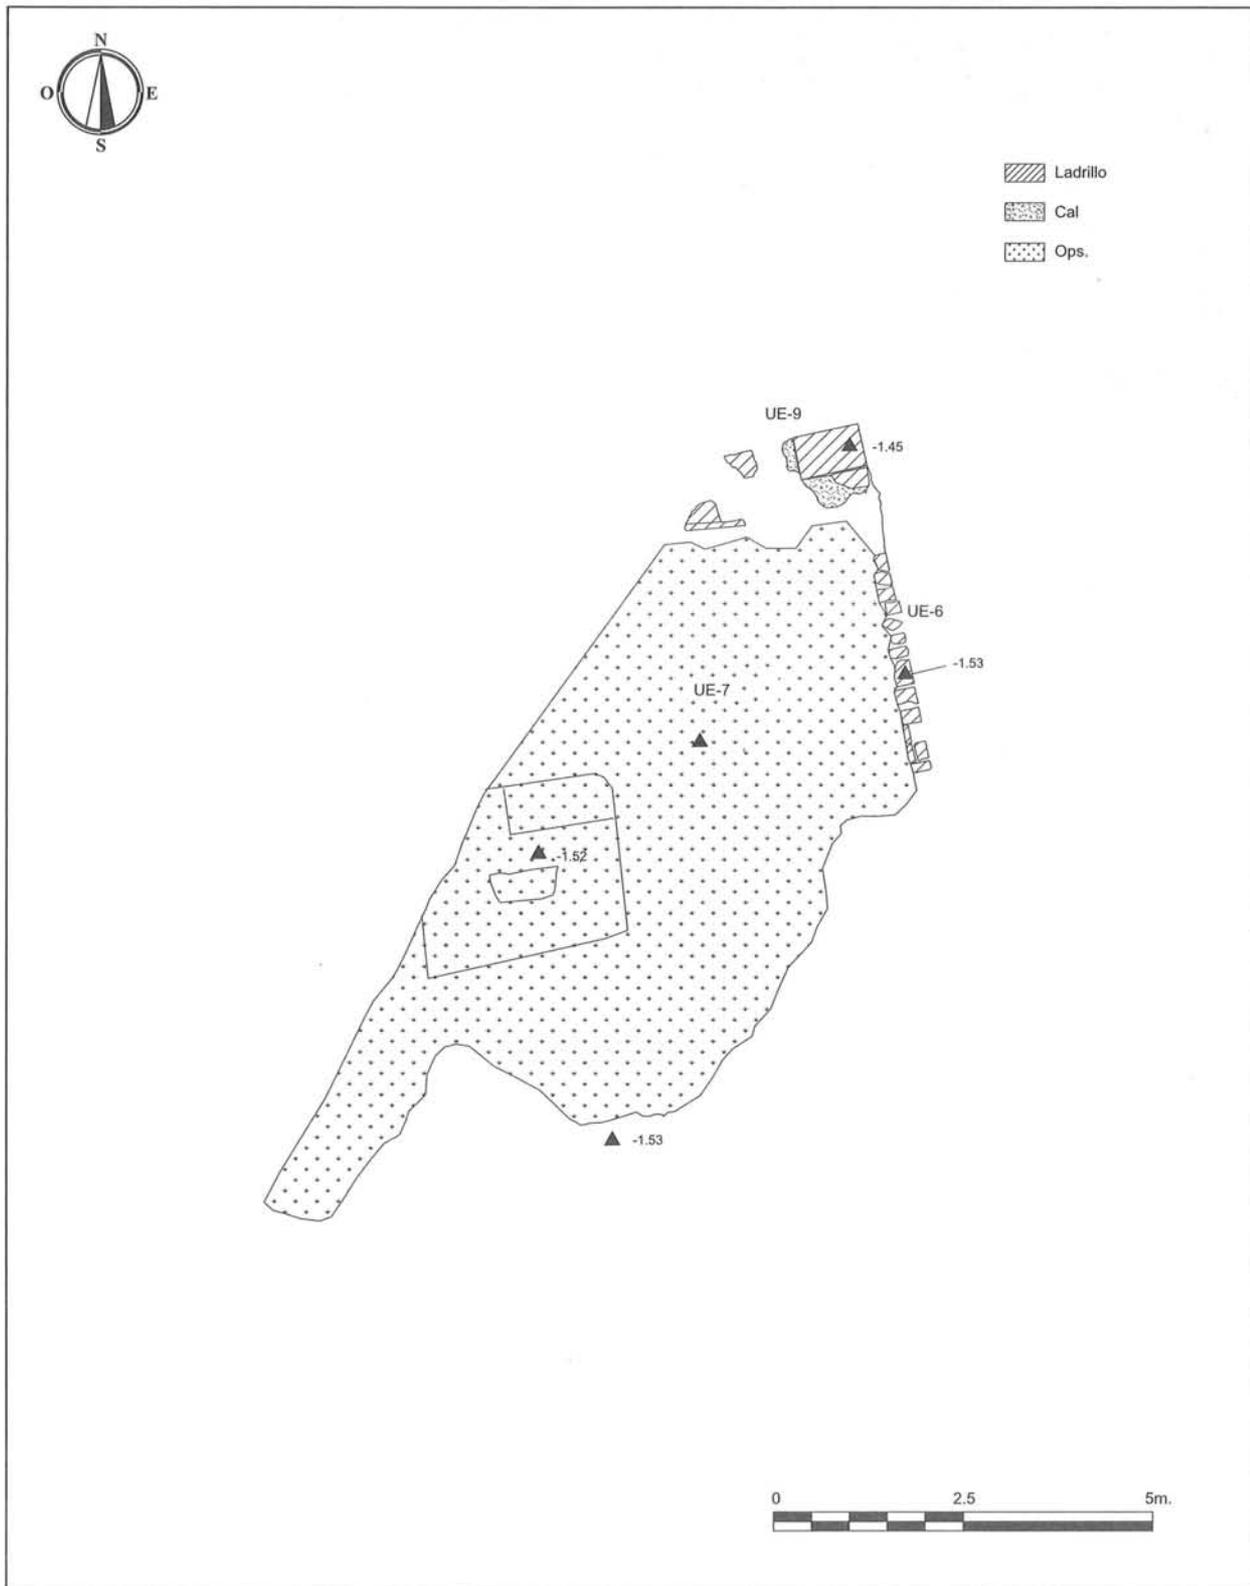
LÁMINA 4

Plano en detalle de las estructuras murarias y el pavimento

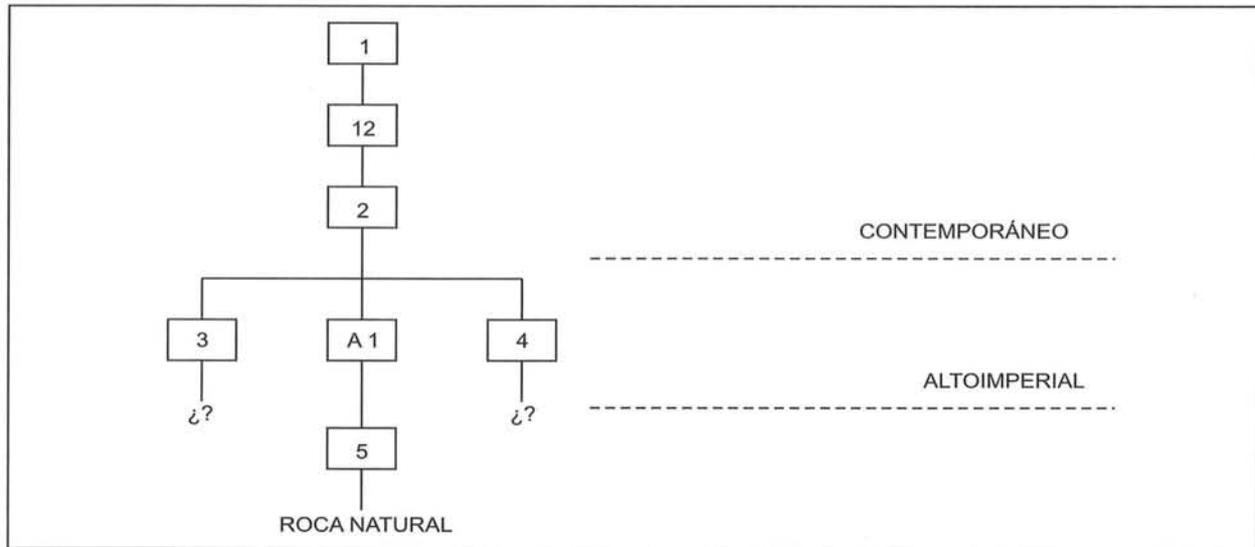
DIAGRAMA DE ACTIVIDADES
