# Intervención en el Polígono Industrial "El Prado"

## FICHA TÉCNICA

**CRONOLOGÍA:** *Romana Alto/Bajo Imperial.*

**USO:** *Funerario.*

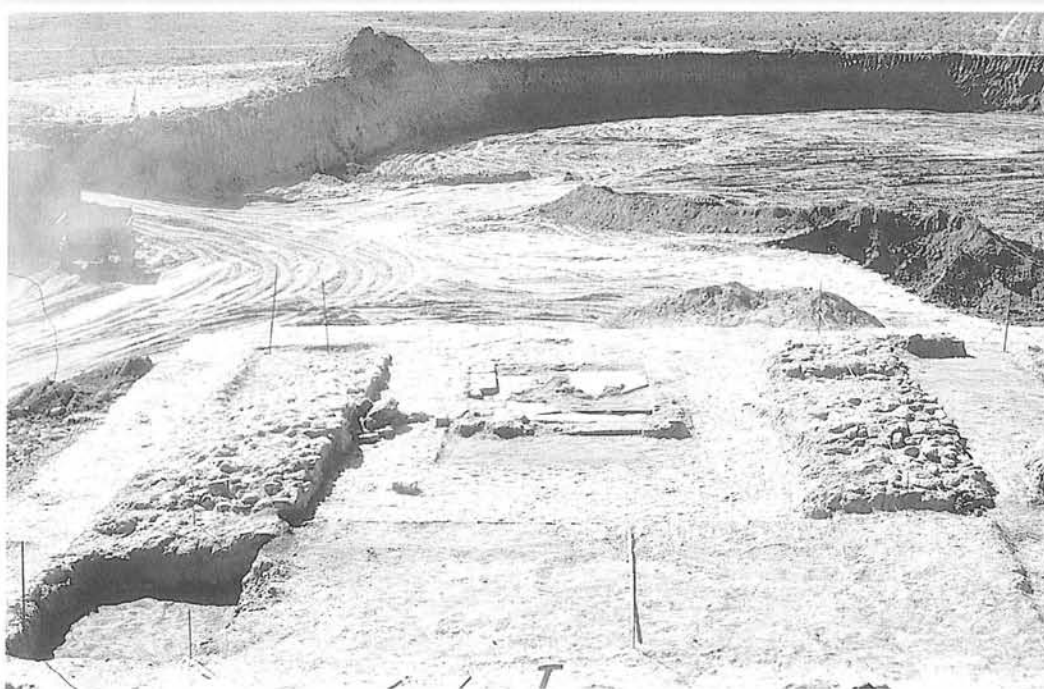
**POLÍGONO INDUSTRIAL "EL PRADO".**  
Vista general

Éstas vienen definidas por una cimentación cuadrada de potentes muros, perfectamente orientados a los puntos cardinales, fabricada en *opus caementiciun*, de 11,90 m. de longitud por 1,10 m. de ancho por 2,24 m. de profundidad. (Máximos aproximados).
