Circo Romano de Mérida

CAMPAÑA DE 1995

**ANA MARÍA MONTALVO FRÍAS
MARÍA EULALIA GIJÓN GABRIEL
F. JAVIER SÁNCHEZ-PALENCIA**

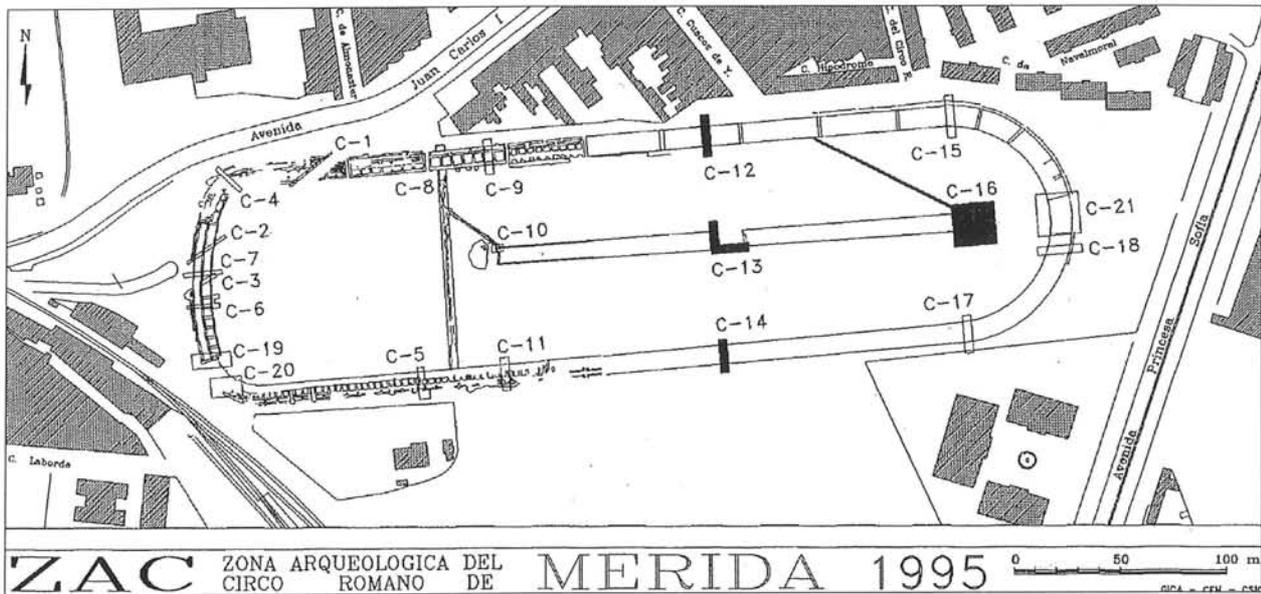
FIGURA 2

Planta del circo romano de Mérida, con la situación de los cortes realizados (C-1 a 11 entre 1989 y 1994; C-12, 13, 14 y 16 en 1995) y de los planteados dentro del proyecto general de la ZAC (C-15 y 17 a 21)

cos de la Consejería de Cultura de la Junta de Extremadura, realizar una primera intervención con sondeos estratigráficos que permitieran un adecuado control de tal desmantelamiento. Para ello se realizaron los tres primeros cortes (C-1, 2 y 3 en la fig. 2) en el sector de la cabecera. Desafortunadamente y contra las expectativas creadas de que la carretera se hubiese superpuesto en rampa (como parecía insinuar su propio trazado ascendente) sobre las estructuras del circo y de que nos encontrásemos por lo tanto con uno de los pocos lugares sin alteraciones recientes del yacimiento, dichos sondeos documentaron el casi total arrasamiento de la arquitectura del circo y del registro estratigráfico que a ella pudiera estar asociado. Tan sólo estaban intactos los niveles directamente relacionados con las primeras fases de construcción del recinto.

acuerdo con los anteriores trabajos llevados a cabo en la ZAC (fig. 2). Los objetivos se proponían avanzar en el conocimiento y documentación de los espacios centrales del edificio, más en particular en los siguientes puntos concretos:

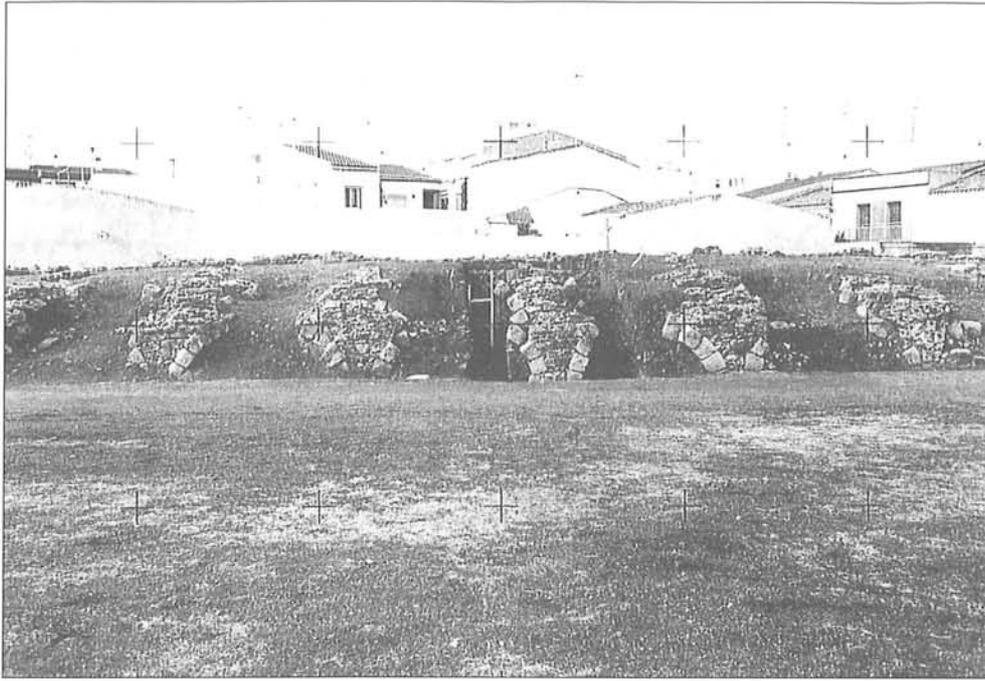
FIGURA 3

Vista desde la *arena del cuneus* sexto del graderío izquierdo del circo romano de Mérida. En medio, el corte C-12

La estructura del graderío, delimitado por la fachada al exterior y el *podium* al interior, está formada por dos sectores o pisos (*maeniana*). El inferior y más próximo a la arena presenta una fábrica de arcos adovelados de sillares de granito y enjutas de mampostería (fig. 3 y 4). Los arcos son de altura creciente desde el podio hacia el exterior mediante el simple procedimiento de ir subiendo el macizo que les sirve de cimentación, de forma que la impostación sea cada vez más elevada. Pero la función sustentadora de tales arcos respecto al graderío es sólo relativa, puesto que todo el espacio está a su vez relleno con echadizo de tierra arcilloso y compacta, al igual que ocurre en los *cunei* o sectores de graderío excavados en la cabecera del circo.

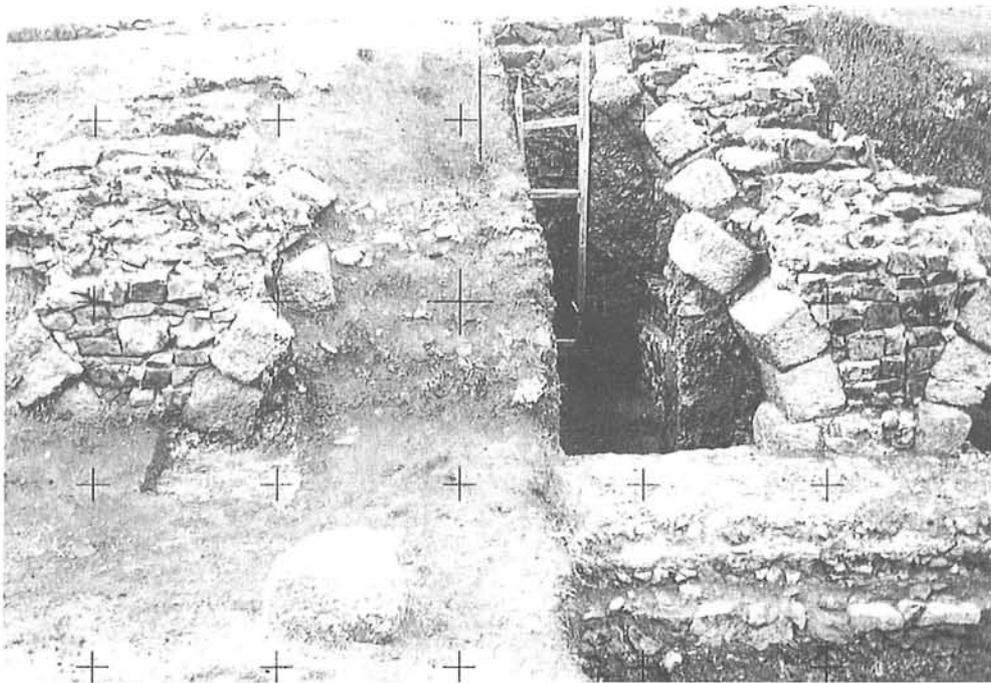
FIGURA 4

Detalle del corte C-12 con el podio y los arcos que forman el primer piso del graderío

Se ha vuelto a documentar la presencia de la fachada exterior, de la que se conserva únicamente, como en el resto de los cortes, su cimentación. Su estructura demuestra una notable uniformidad a lo largo de toda la obra, variando sólo la altura que alcanza en función de la topografía del terreno. También del *podium* se conservan únicamente los fundamentos hasta la cota en que se iniciaría la obra de sillares, de los cuales se aprecian aún las improntas sobre la cara superior del *caementicium* de cimentación. Esta cimentación del podio aparece ligeramente reforzado por grandes piedras hacia el interior, es decir, por el lado de la arena (fig. 4).

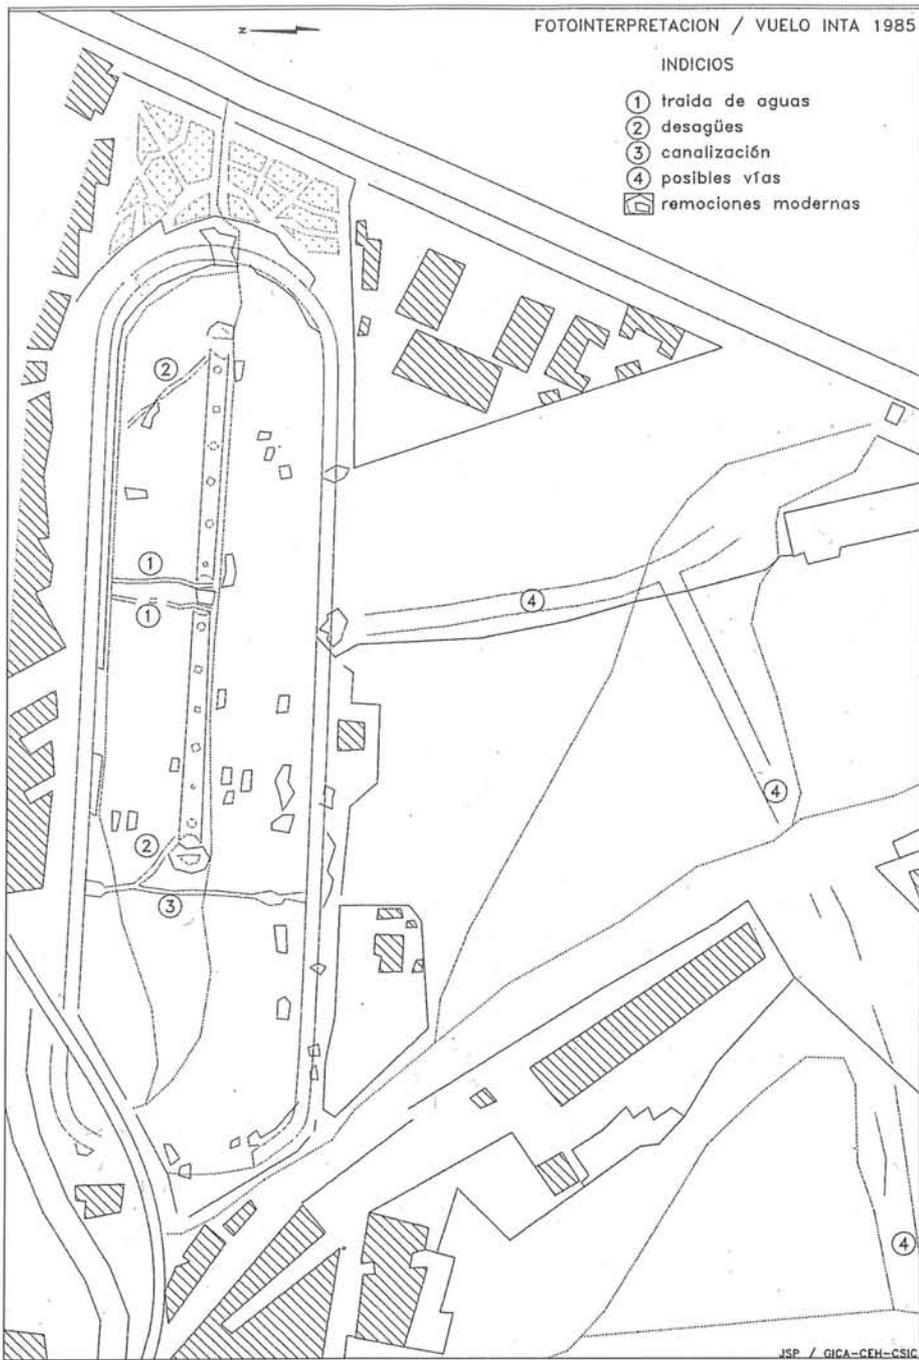
FIGURA 5
 Fotointerpretación del sector del circo romano de Mérida a partir del vuelo del INTA de 1985

Gracias a los fotogramas de falso color del infrarrojo térmico del vuelo realizado en 1985 por el INTA (actualmente depositado en el ICRBC del M.^º de Cultura) (fig. 5), habíamos detectado ya los indicios de humedad que pudieran corresponder a la acometida de agua para el abastecimiento de los dos *euripi*. Se conocía también desde las excavaciones de Mérida que los puntos más altos de ambos estanques estaban en los extremos cercanos al centro de la barrera e incluso es visible todavía hoy un orificio de entrada en la esquina sureste del barrera occidental. Era presumible por ello que una excavación arrojaría más datos al respecto, pero a pesar de todas estas circunstancias favorables, no proporcionó ningún indicio claro de la supuesta acometida de agua, salvo algunos pequeños surcos en la roca de difícil interpretación. No obstante sí apareció el fragmento (68 cm. con una sección de 6 cm. de diámetro) de una tubería de plomo romana. Aunque se encontraba en niveles superficiales y revueltos, consideramos que ha de atribuirse a la búsqueda conducida, que muy probablemente fue de los primeros elementos en sufrir el expolio. No es descartable, de cualquier modo, que en el tramo de la *arena* donde aparecían los indicios de humedad en la fotografía aérea (fig. 5) puedan aparecer aún restos más significativos de la tubería de plomo o de la trinchera que debía acogerla.

El canal de desagüe que suponíamos existía en este lado del estanque (fig. 5) sólo se documentó en el ángulo noroeste del corte, ya que su estado de conservación era muy precario, al aflorar parte de su estructura en superficie. Con la intención de comprobar tanto su dirección como su estructura, se realizaron dos sondeos en la *arena*, donde también pudimos localizarlo. Como se apuntaba ya en las anomalías de humedad de la fotografía aérea (fig. 5) se dirige hacia el noroeste para buscar muy probablemente su desagüe hacia el Albarregas.

Tras esta campaña, podemos corroborar los datos avanzados por la fotointerpretación del vuelo del INTA de 1985 en lo que se refiere al abastecimiento hidráulico y los desagües de los dos estanques o *euripi* que formaban la barrera central en su último estado. Unas tuberías de plomo conducían el agua mediante un pequeño sifón hasta los extremos de los *euripi* en el centro de la barrera, atravesando con una pequeña trinchera la pista izquierda de la *arena*. El desagüe quedaría asegurado mediante las canalizaciones que se han documentado en los ángulos noroeste y sureste respectivamente de los *euripi* occidental y oriental. Sólo conocemos cual era el extremo final del desagüe en el caso del estanque occidental. Está claro que se llevó hasta el colector que atravesaba ya con anterioridad la arena inmediatamente al oeste de la *meta secunda*. Dicho colector no ha de interpretarse como desagüe general del circo según indica Mélida (1925, 7 y 1927, 9), sino como encauzamiento para la vaguada que existía originariamente en la mitad occidental del espacio que ocupó el circo, cuyo drenaje quedó totalmente cortado por el nuevo edificio, con el consiguiente peligro de continuas inundaciones en caso de no haberse encauzado hacia el Albarregas.

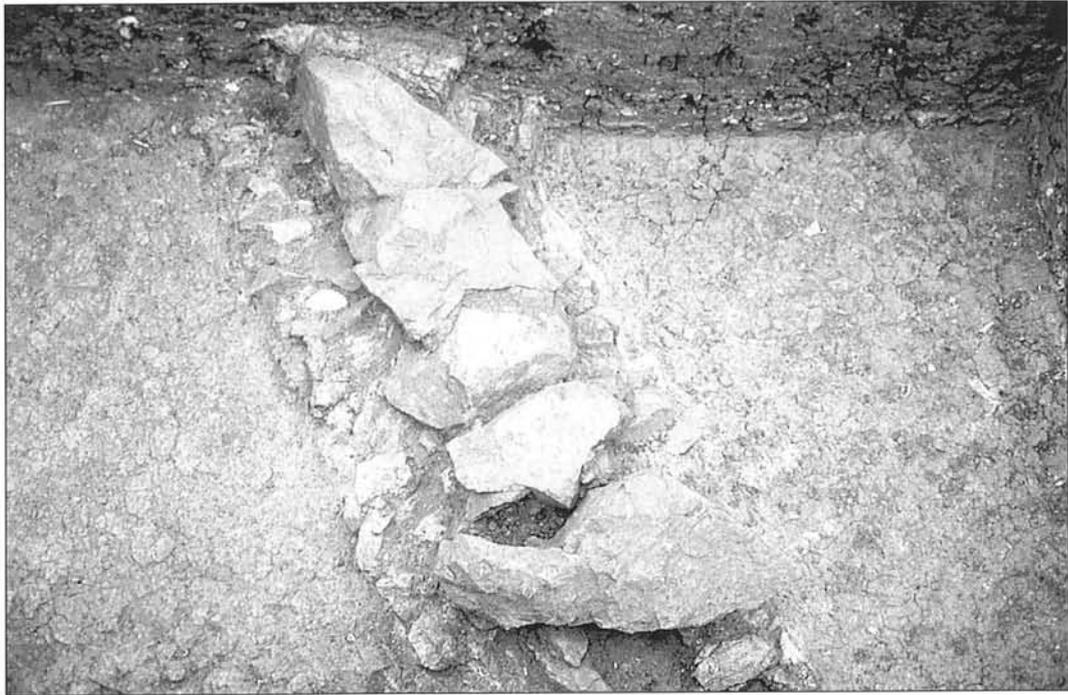
FIGURA 6

La canalización de desagüe del *euripus* oriental en la arena del circo

Las características constructivas de esta canalización son bien diferentes a la similar documentada en el extremo opuesto del *euripus* occidental, mucho más acabada y consistente. Se trata de un pequeño canal con sección rectangular de 15 cm. de anchura y 20 cm. de profundidad. Esta delimitado por dos muros prácticamente embutidos en el terreno arcilloso, careados sólo al interior y posee un fondo algo endurecido con una capa de cal. Las tapas estaban formadas por piedras irregulares y de tamaño medio. El tramo mejor conservado se sitúa en la *arena* (fig. 6), en los sondeos antes mencionados, donde se aprecia como discurre hacia el graderío con una pequeña y progresiva pendiente hacia el noroeste.
