Intervención arqueológica en el solar de la calle San Salvador, esquina Holguín

*Un ejemplo de la evolución del viario
urbano emeritense*

TERESA BARRIENTOS VERA

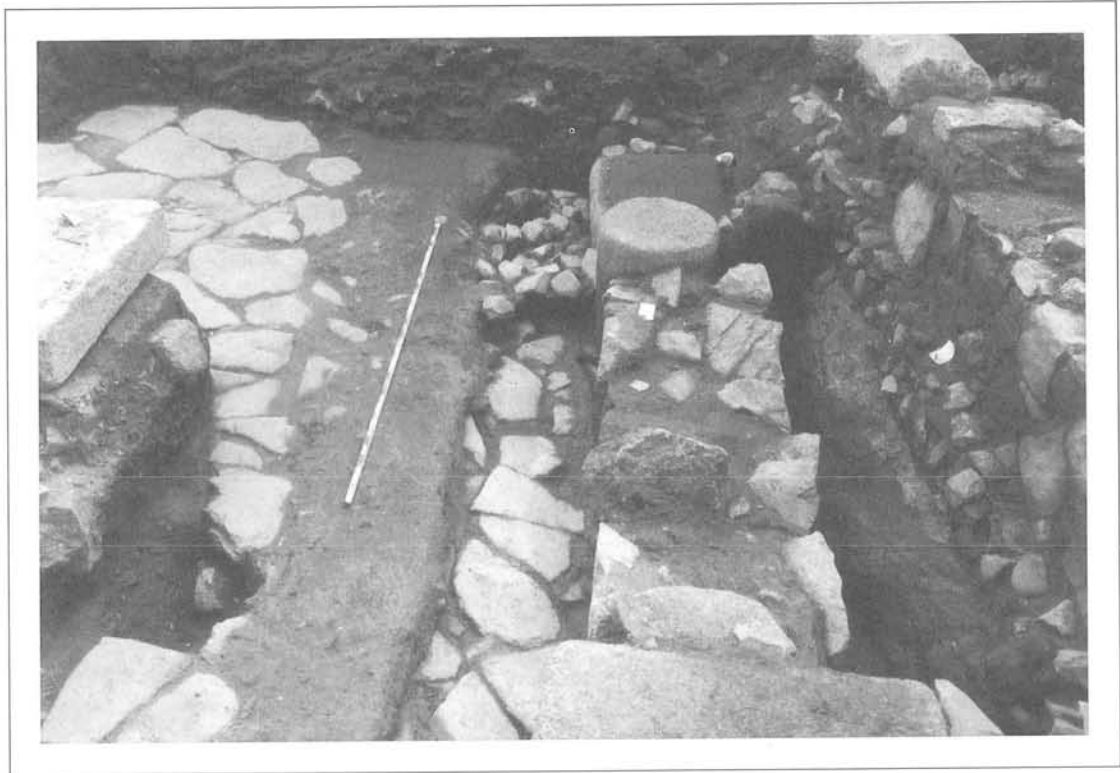
LÁMINA 3

Detalle de la excavación: Vista de la calle y restos tardorromanos superpuestos

Será en este período cuando realmente la calle (UE.69) tuviese las características con las que nosotros la encontramos, en parte de losas dioríticas y en parte de tierra apisonada. Lo que si parece evidente, en el espacio excavado, es que a partir de este momento ya no fue retocada. No tenemos evidencias sobre la pervivencia hasta ahora de los posibles pórticos a los que nos referimos arriba debido a la superposición directa de los restos de la siguiente fase, si bien en otras zonas de la ciudad se documenta su amortización en este período, ganándose ese terreno para la propiedad privada (Alba 1996, 291-2). Un dato que parece indicar la ocupación de las *margines* podría ser la UE. 103, se trata de una superficie de tierra y piedrecillas muy compactada con inclinación hacia el oeste, es decir, hacia la vía, ocupando el extremo oriental de ésta, tipológicamente nos recuerda mucho a los rellenos de *opus signinum* que se colocan en época tardía entre los muros de las viviendas y las calles para aislar a las primeras de la humedad que pudiera filtrarse de la vía.
