Intervención arqueológica en el solar de la c/ Hernando de Bustamante, n.º 7

Espacios de uso público (vía) y privado de época romana

JOSÉ ANTONIO ESTÉVEZ MORALES

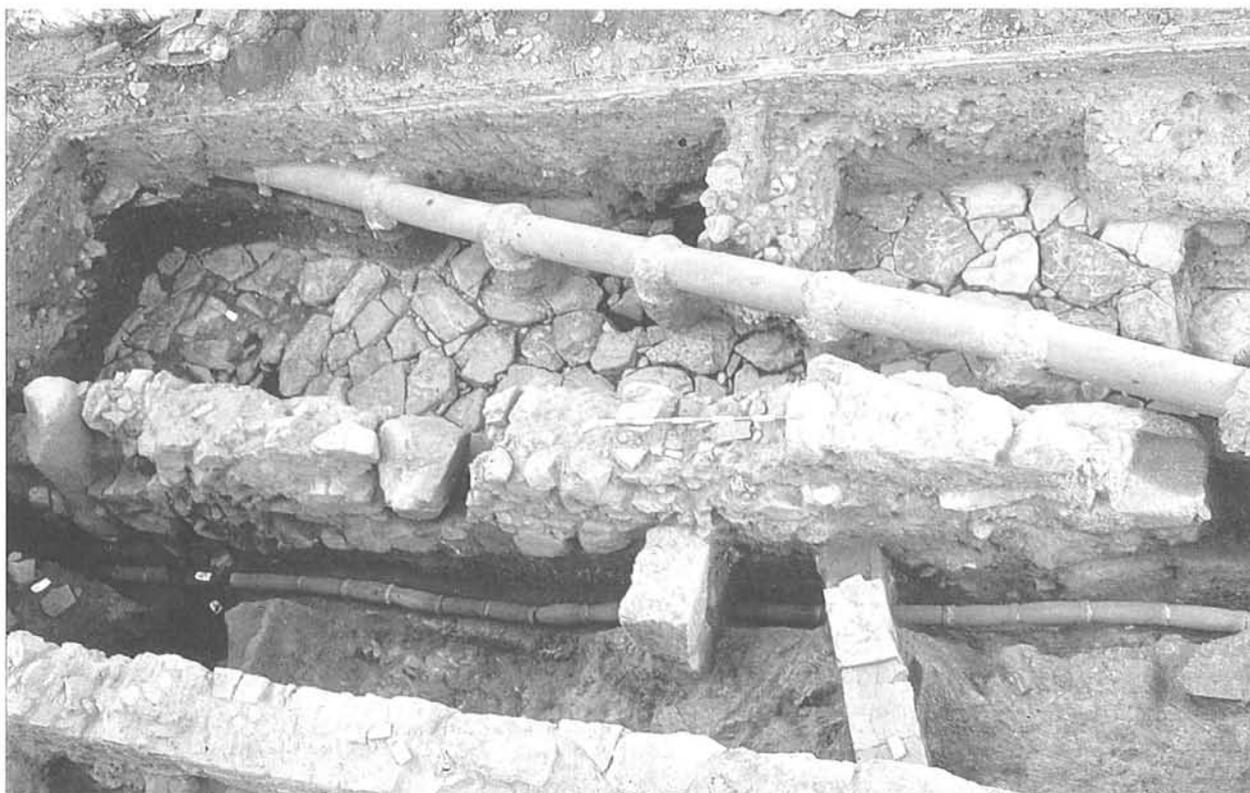
LÁMINA 3

Vista de la tubería cerámica romana de agua potable y de otros de los restos hallados

El primero de los descubrimientos ha tenido que ver con una canalización, posiblemente de abastecimiento (A12), realizada mediante tubos de

cerámica (ue.94) probablemente siguiendo la técnica del urdido y que no presenta dos piezas iguales. Para unir cada uno de los tubos se siguió una solución muy sencilla y a la vez efectiva que consistía en ensanchar uno de los extremos para que encajara el extremo del siguiente tubo. La unión se reforzaba con una argamasa a base de cal que daba estanqueidad a la conexión. Los tubos tenían una longitud similar de 36-37cm. y un diámetro de 10cm., mientras que la suma total documentada de la canalización es de cerca de 8m., teniendo en cuenta que el extremo sur se introducía bajo la rampa del actual garaje que provocó su destrucción. Por el extremo norte también se vio afectado por el desarrollo de uno de los muros contemporáneos (ue.74) y por el trazado de la tubería de hormigón (ue.5). Ya se dijo en su momento que uno de los desagües localizados bajo el extremo sur de dicho muro había supuesto la amortización de la tubería de cerámica puesto que llegó a cortarla. La disposición que muestra es sureste-noroeste transcurriendo paralela tanto al muro que cierra la vía (ue.18) como a ésta misma. Para su instalación (protección) se excavó una pequeña zanja (ue.93) en la roca natural y una vez dispuesta la canalización se cubrió con la misma roca extraída y disgregada. Ahora bien, la cuestión de su funcionalidad es una de las más interesantes de dilucidar. En la búsqueda de paralelos de este tipo en otros lugares se ha observado que puede atender a dos posibilidades, ser una tubería que aportase agua potable o un colector de aguas residuales (Adam,1996). De lo primero tenemos constancia en ciudades como Éfeso y Pompeya, con un diámetro y longitud algo superiores a las aquí localizadas. Partían del depósito principal y recorrían la ciudad bajo las aceras hasta una serie de depósitos secundarios destinados a romper la presión provocada por el fuerte desnivel. En nuestro caso no se puede contestar ni afirma ni negativamente a esta posibilidad, bien es cierto que el edificio denominado Castellum Aquae (acueducto de Los Milagros)

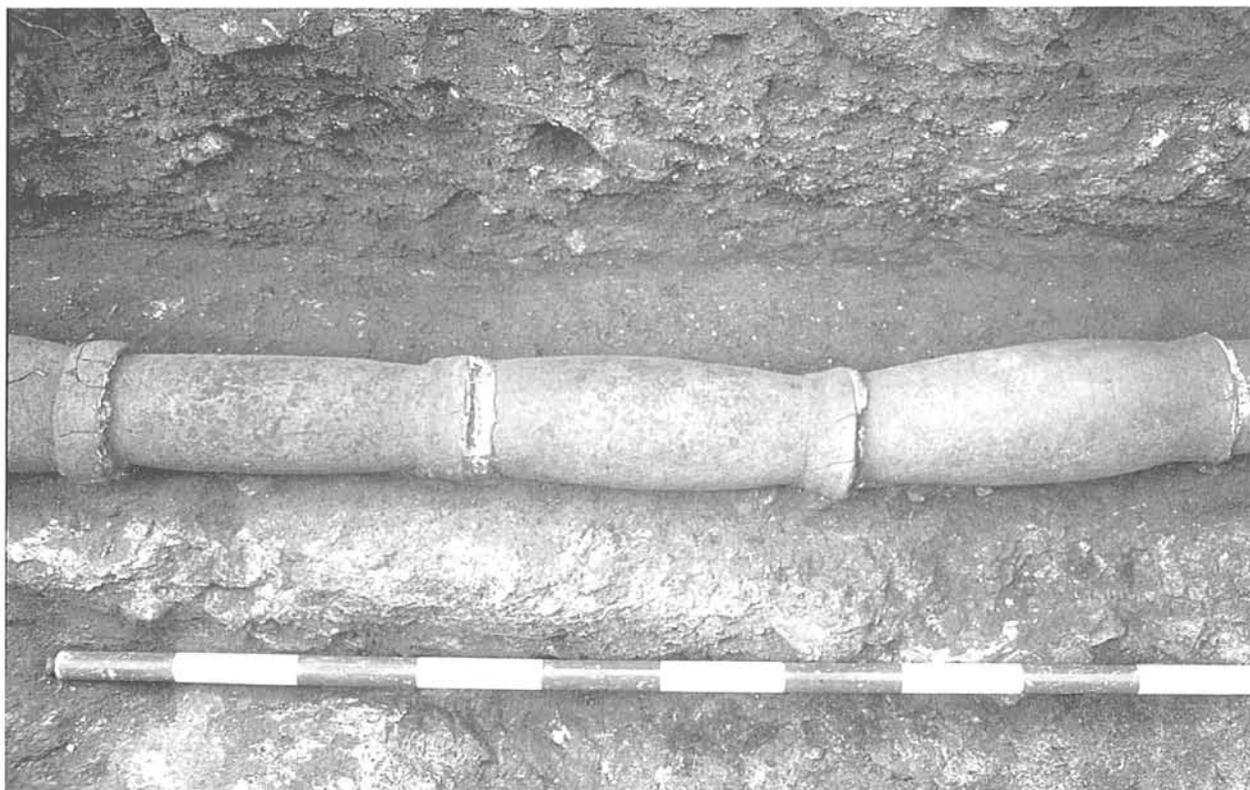
LÁMINA 4

Detalle de algunas de las piezas que conforman la tubería romana

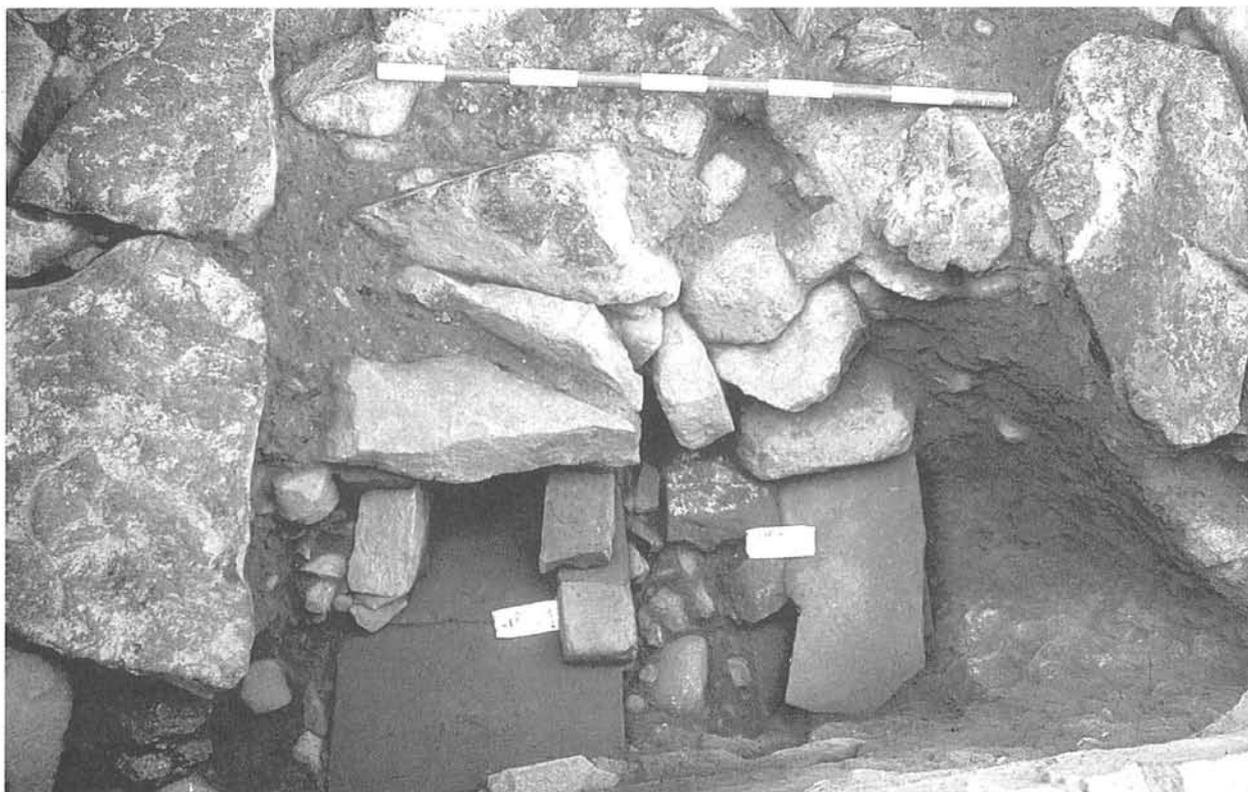
LÁMINA 5

En primer plano dos de las arquetas o alcantarillas situadas en la vía (cardo minor)

El último de los elementos de saneamiento (A12), más exactamente imbornales (ue.81) se documentó en una zona parcheada o reformada (A10) del cardo minor situada hacia la zona noroeste de la excavación. Se caracteriza por ser una obra de fábrica de tipo mixto (piedra y ladrillo) trabada con buena argamasa de cal. El aspecto final que presenta es

de una gran perfección. Las dimensiones perimetrales (externas) son de 70 x 55 cm, las del canal interior cuentan con 70 x 30 x 20 cm., mientras que los ladrillos que conforman el fondo tienen 44 x 30 x 6 cm. y los de la pared 30 x 15 x 5 cm. La cubrición se consigue con una losa pétreo de 25 cm. de anchura y 9 cm. de grosor. Dicha caja de ladrillo que haría las funciones de alcantarilla apoya directamente sobre un lecho de roca natural machacada de color beige-amarillento y dispuesta sobre la roca natural consistente. Como en todos los ejemplos anteriores cuenta con una alineación suroeste-noreste y una pendiente lo suficientemente conseguida como para aliviar las aguas residuales hasta la cloaca. La fecha más probable de realización debió estar en función del trazado del cardo por lo que antes de realizar éste se tuvo que conseguir acabar aquélla. Los materiales obtenidos entre la capa que rellenaba y cegaba (ue.82) el desagüe son más bien escasos pero muestran la presencia de algún fragmento informe de paredes finas y otro de imitación de paredes finas, los cuales conllevan una fecha temprana y centrada en el siglo I d.C. Lo que es más probable es que la reforma (ue.103), se realizara con piedras de la misma naturaleza que el resto o sí no con tierra como ocurre en este caso.

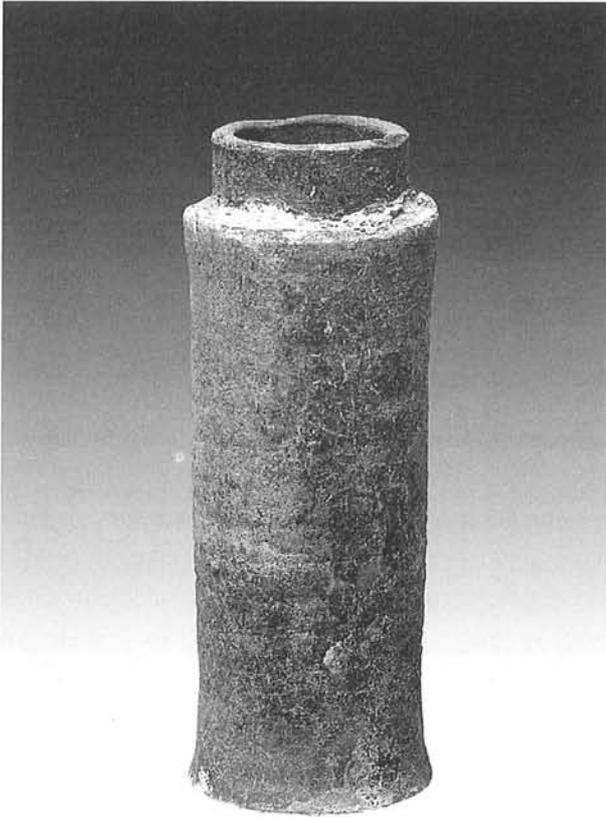
LÁMINA 7

Tubo cerámico que formaba parte de una canalización de agua potable. Época altoimperial
