Intervención arqueológica en el solar de la c/ John Lennon, n.º 28

*Hallazgo de un foso de época almohade
entorno a la alcazaba árabe*

FÉLIX PALMA GARCÍA

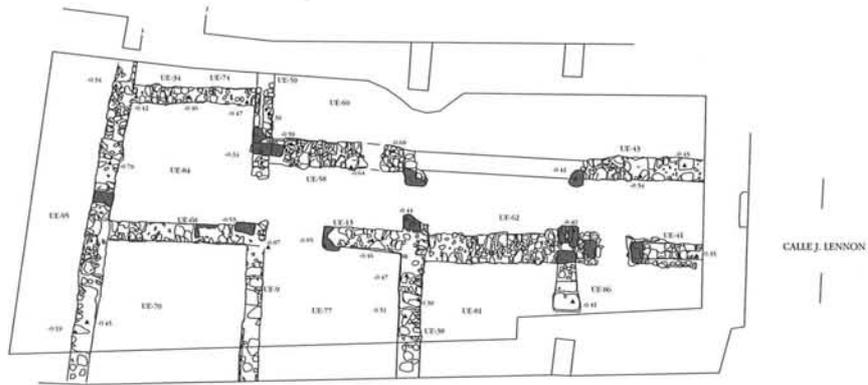
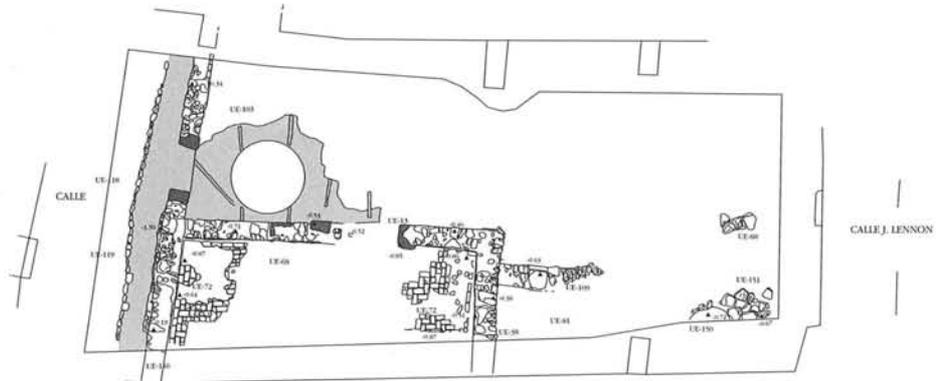
FASE 4

- SUELO
- GRANITO

Fase 1. La fase más antigua de esta edificio de uso doméstico viene representada por varios para-

mentos (A47 y A44) que compartimentan algunos espacios que se prolongan por debajo de los dos solares actualmente colindantes. Con fachada a una vía anterior (A49), más retranqueada que la actual calle Graciano, pavimentada con tierra muy compacta (ue. 119), bastante allanada, asociada a un irregular acerado (ue. 118), con bordillo bien alineado, realizado con pequeños cantos rodados y fragmentos de materiales reutilizados, cuya anchura oscila entre los 90 y 95 cm., elevado ligeramente por encima de la calle propiamente dicha. Desde ésta, se accedería a la vivienda a través de un ingreso, delimitado por los muros ue. 10 y 113, flanqueado por sillares, de 1,20 m. de anchura, a una primera estancia, pavimentada con cantos rodados (ue. 103). En dicha entrada, sobre una superficie de tierra, a unos 20 cm. por encima de la calle ue. 119, se encontró una placa, fragmentada, en mármol, reutilizada posiblemente como umbral, con la inscripción "*es d fernando*". El texto aparece en dos líneas, sin inscribir en cartela, bien encuadradas dentro del soporte marmóreo, de 5 cm. de altura cada letra combinando indistintamente mayúsculas y minúsculas. En la parte posterior parece representarse una especie de juego parecido al "tres en raya" que indicaría la reutilización de esta pieza. Por su ubicación y características formales es posible que rematara la entrada a la casa indicando, por tanto, el nombre de su propietario.

Fase 4. Durante este momento se produce una profunda reforma en la vivienda que cambia totalmente la fisonomía de ésta, construyéndose la típica casa de colada bajoextremeña o “casa entera”.

Casa con fachada hacia la calle J. Lennon, con acceso también, mediante una puerta secundaria, a la calle Graciano, con una entrada central que comunicaba directamente con un pasillo en torno al cual se articulaban las distintas dependencias. Las primeras dependencias, las más próximas a la calle serían dormitorios. Al fondo del pasillo estaría el salón. Estas dependencias irían cubiertas por una bóveda rebajada, soportando una segunda planta. Por este salón se accedería, a través de una entrada en eje con el pasillo, al patio, a cielo abierto donde aparece un sumidero que vierte al pozo séptico.

seco, sin empleo de cal, con distintos materiales reutilizados, muchos de ellos de origen romano (sillares de granito, piedras de calzada, etc.). El alzado, tras un zócalo de aproximadamente 1 m., es de tapial que, posteriormente, será encalado. La anchura de estos muros oscila entre 50 y 55 cm. con una potente y ancha cimentación.
