# Intervención arqueológica en el solar n.º 32 de la c/ Parejos

*Un ejemplo de reutilización de estructuras  
desde época altoimperial hasta la tardoantigüedad*

**TERESA BARRIENTOS VERA**

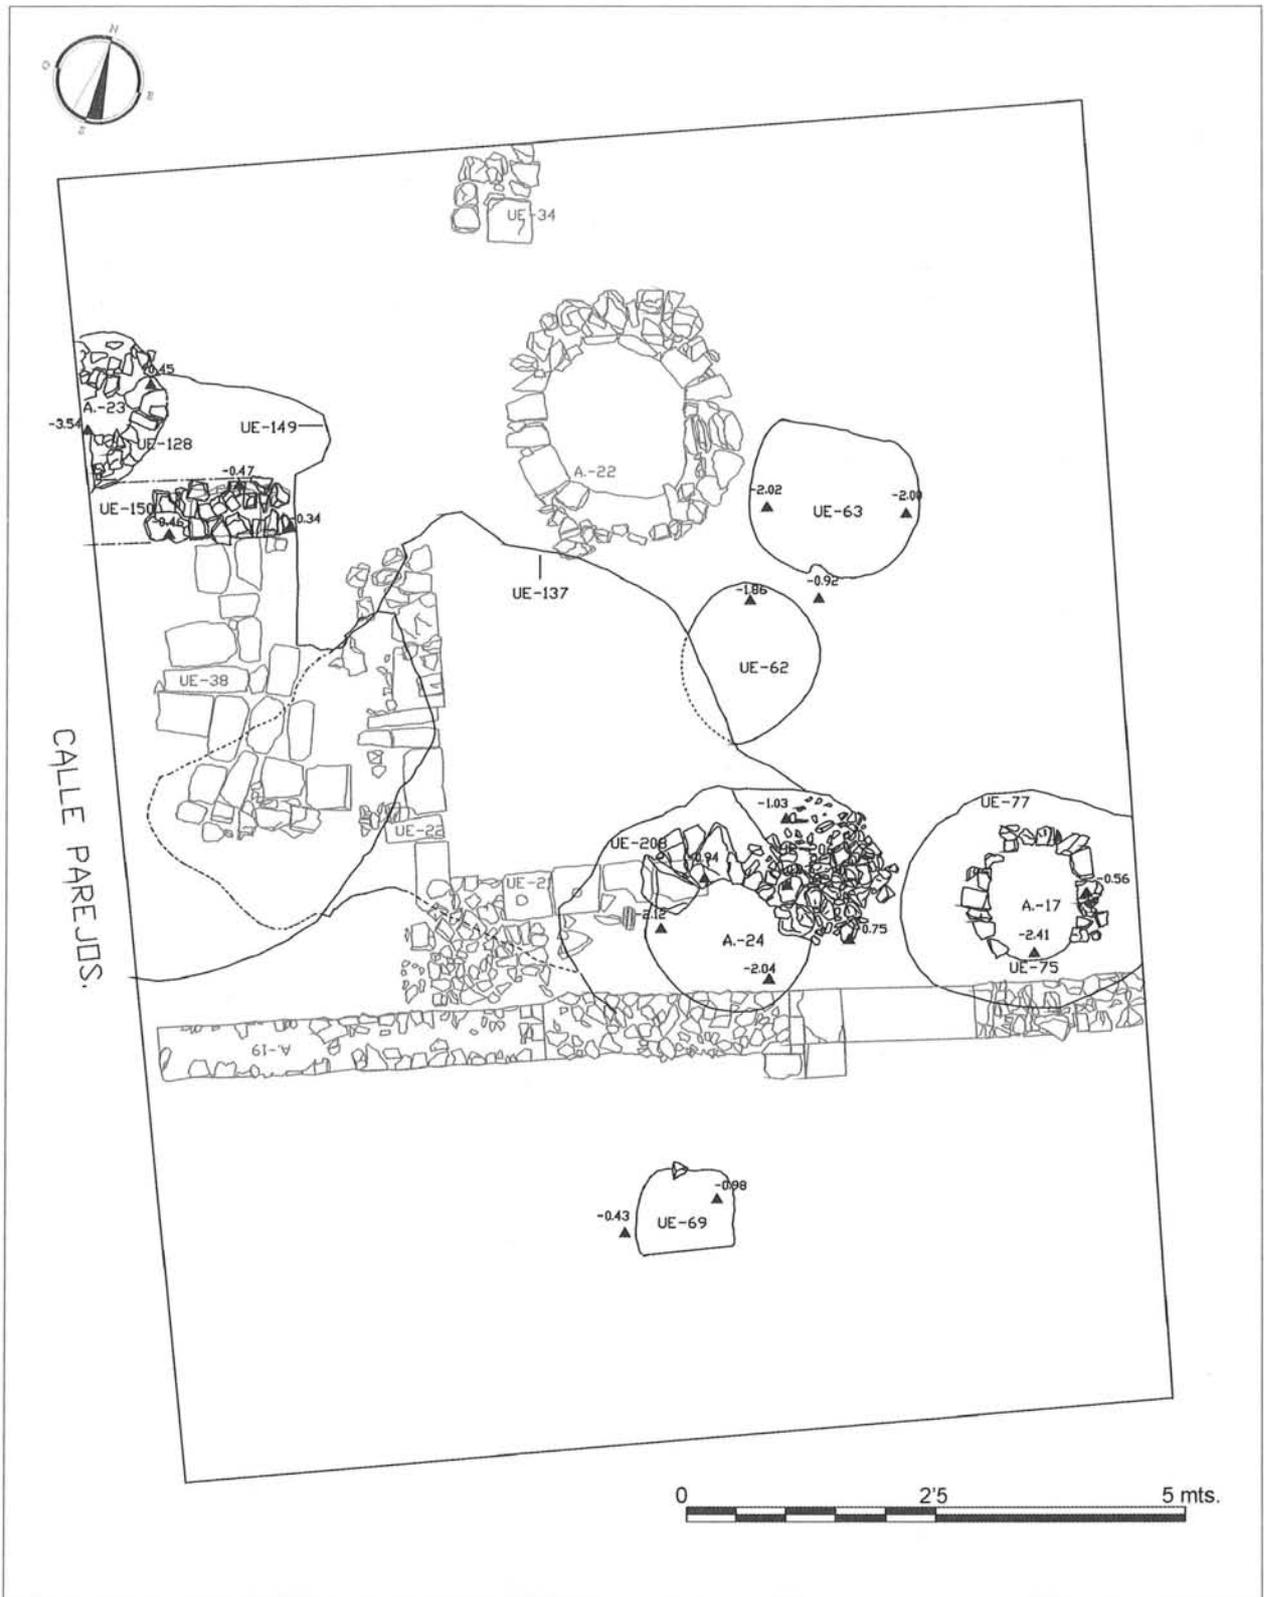
**LÁMINA 1**

Restos contemporáneos (en gris) y restos medievales (en negro)

La actividad constructiva más reciente, A. 19 (lámina 1), está compuesta por una serie de cimientos y zócalos de muros de piedra y tierra alineados que habrían soportado una serie de cuatro pilares de ladrillo, que se correspondían con otra serie de pilastras aún adosadas al muro medianero meridional del solar. En los puntos coincidentes con los pilares, los cimientos rompieron prácticamente toda la estratigrafía precedente hasta la roca, mientras que en el resto, los tirantes, fueron más someros. Esta actividad se superpone a una anterior, A. 20, que recoge los muros limitadores del solar excavado, aún en pie, con fábrica de tapial y zócalo y cimiento de piedra, a excepción de la Ue. 4, muro medianero septentrional, que es posterior al resto. Todos los materiales de estas dos actividades son de época contemporánea.

Por otra parte se documentó la existencia en el centro del solar de un gran pozo séptico, A. 22 (lámina 1) que, rompiendo todas las construcciones más antiguas, llegaba hasta la roca e incluso la perforaba un tanto. Tenía una fosa escalonada, apoyando las piedras del brocal en la parte ancha del corte (este tipo de construcción es similar a la de otros pozos que veremos más adelante), las paredes de la construcción eran de piedras encajadas a seco, entre ellas se usaron bastantes trozos de sillares de granito. Los materiales que amortizaron y sellaron el pozo nos remontan a 1970, momento en el que debió abandonarse definitivamente el uso del solar.

Todo lo anterior anuló a la A. 21 (lámina 1), siguiente actividad constructiva hallada. Se trata de una superficie de fragmentos de sillares, de formas y tamaños irregulares, encajados con cantos de río, alineados hacia el Este formando una especie de umbral; perpendicular a éste existe un murete de la misma fábrica de unos 45 cm. de anchura del que

Finalmente, con esta misma cronología, excavamos restos de un muro aislado en el extremo noroccidental del solar, que también empleó en su construcción algún elemento de granito aunque combinado con piedra diorítica (Ue. 34, lámina 1).

Las siguientes actividades detectadas están distribuidas por el solar, pero sin relación física entre ellas. Se trata de tres subestructuras más o menos cilíndricas: A. 17, 23 y 24 (lámina 1).

A continuación se excavaron dos grandes fosas, de formas irregulares aunque tendentes al círculo, que se cortaban entre sí y que habían sido excavadas rompiendo toda la estratigrafía anterior, tanto estructuras como paquetes de tierra (lámina 1).

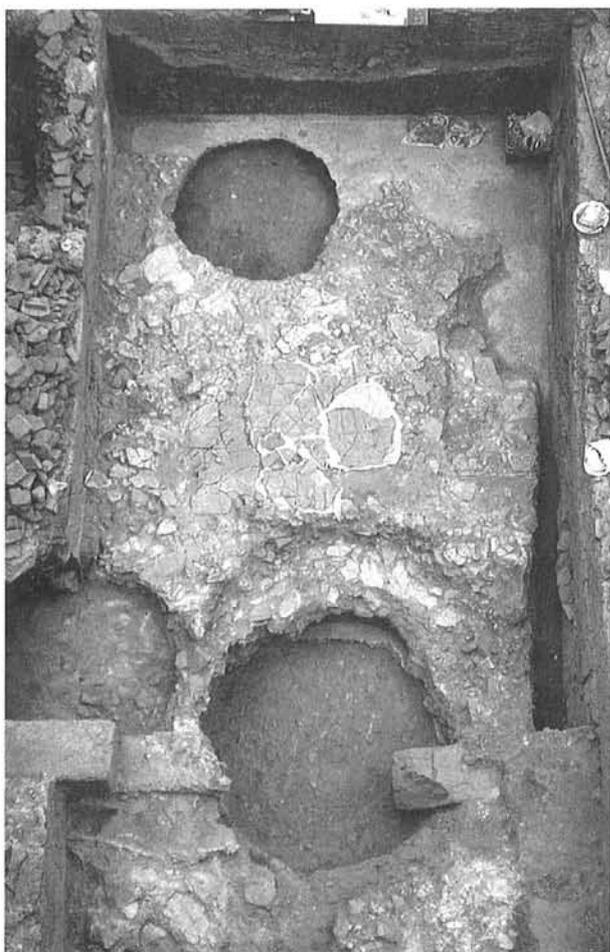
**LÁMINA 5**

Detalle del proceso de excavación de la Ue. 260

En los espacios B y C-2 los niveles de destrucción eran los mismos, puesto que cubrieron parte del muro que separaba ambas estancias. Estos niveles eran: Ue. 263, 260 y 257. El nivel 263 se documentó sólo sobre la estancia C-2, se trata de un paquete de cenizas y carbones, de unos 4 cm. de grosor, más abundantes en la zona del supuesto hogar 266; salieron también numerosos clavos de hierro, en algunos casos alineados y también se recogieron restos de cornisillas de estuco y fragmentos de revestimiento mural pintado en blanco compuesto por un mortero amarillento, con bastante arena, de 1,5 cm. de grosor. El nivel 260/257 cayó por igual sobre las dos habitaciones. En la habitación B había conservado mayor altura tenía algo más de un metro; estaba compuesto por materiales

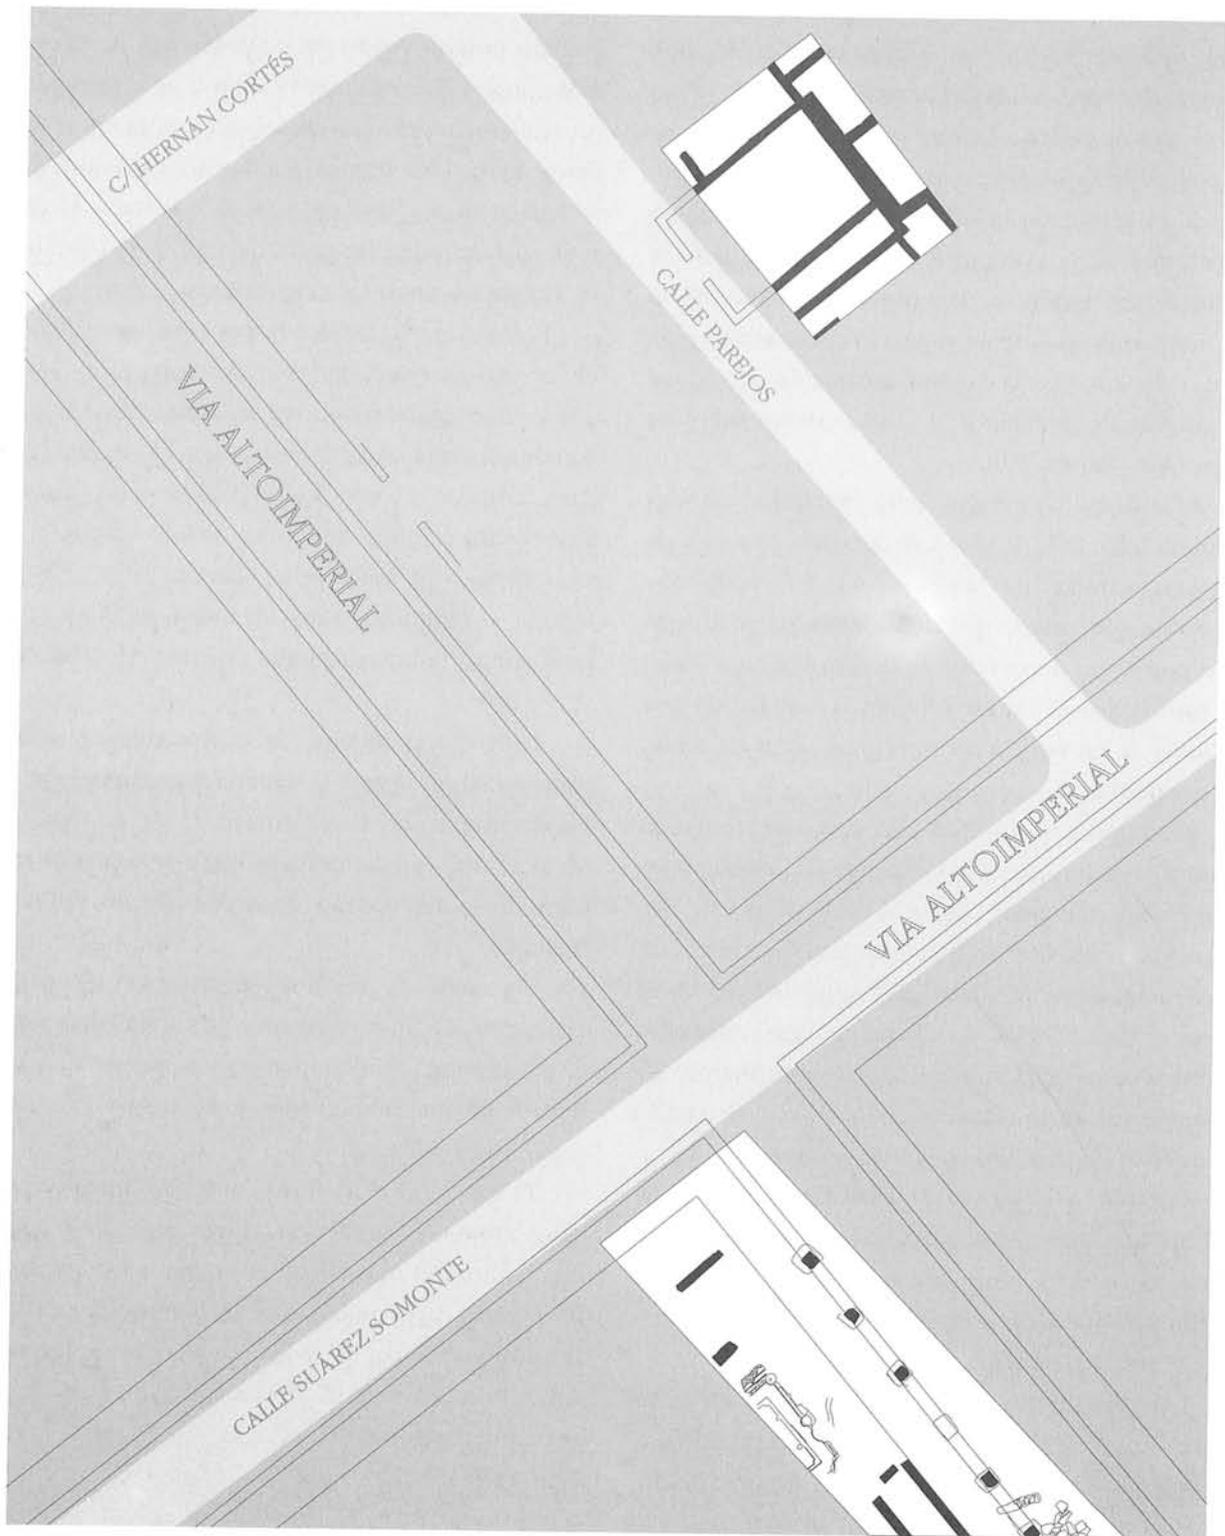
**LÁMINA 10**

Propuesta de reconstrucción de la trama urbana altoimperial de la zona estudiada, a partir de los restos conocidos, incluyendo la excavación de Ayerbe, 1998, y el solar de la calle Parejos (tratamiento informático: F. Isidoro y J. Jiménez)
