Características del viario urbano de Emerita entre los siglos I y VIII

MIGUEL ALBA CALZADO

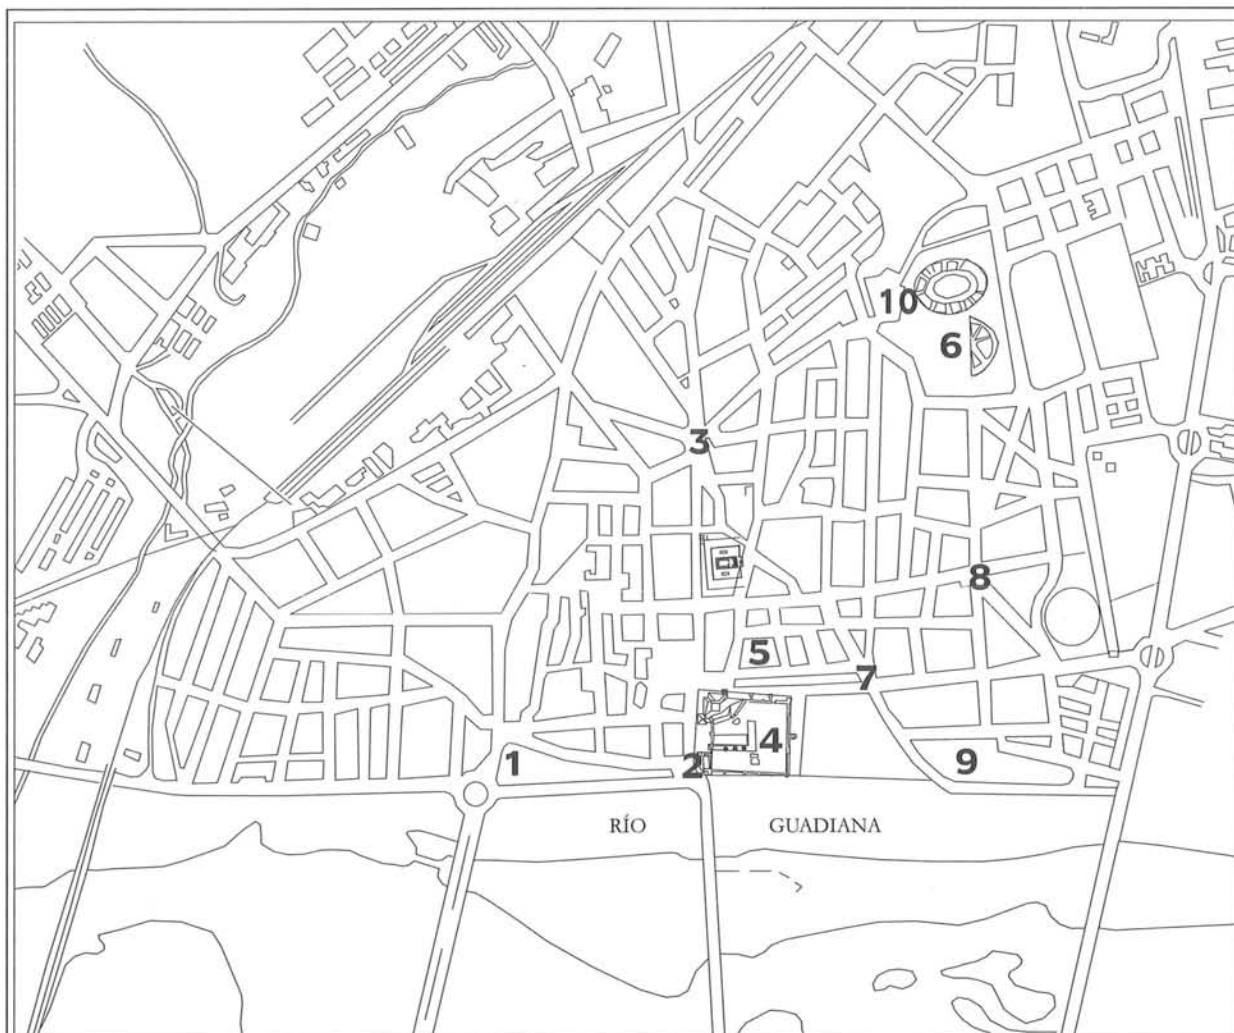
LÁMINA 2

- 1- Área Arqueológica de Morería.
- 2- Puerta monumental del Puente.
- 3- Puerta de la Villa.
- 4- Zona de la Alcazaba.
- 5- Centro Cultural "Alcazaba".

- 6- Área del Teatro y del Anfiteatro.
- 7- Caja de Ahorros de Badajoz.
- 8- Plaza de Pizarro.
- 9- Oficina municipal de aguas.
- 10- Área de servicio del Anfiteatro.

Vías romanas visibles al público (Situación con respecto al plano actual).

En la actualidad se encuentran visibles al público varios tramos de vías integrados en edificios de nueva construcción o al aire libre que representan con su morfología y dispersión lo que debió ser el callejero en época romana. En concreto, contamos con una veintena de tramos de vías que pueden contemplarse en diez lugares diseminados por la ciudad (lám. 2). Aunque a efectos de la investigación es irrelevante si estos testimonios están visibles o no, optaremos por basarnos en ellos por la facilidad de comprobación inmediata que poseen.

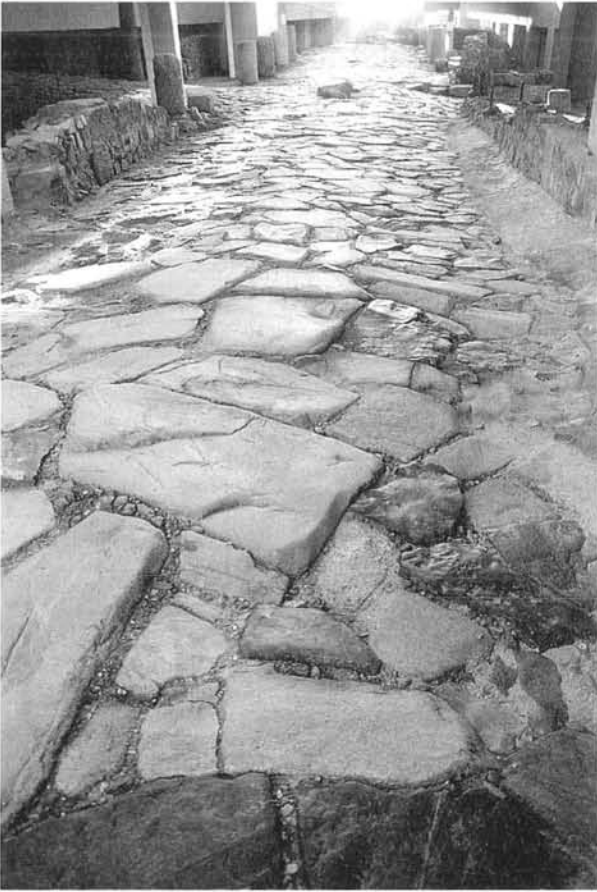
**LÁMINA 4**

Acoplamiento del empedrado altoimperial multicolor (Morería)

En el trascurso del siglo I y II Mérida cuenta con calles porticadas espaciosas, sólidamente pavimentadas y rectilíneas (lám. 4); con tendencia a atenuar las pendientes del relieve natural mediante la práctica de rebajes para aterrazamiento o, por el contrario, aportando echadizos que regularicen la rasante deseada. Los aportes de roca machacada pueden proceder de la propia zanja resultante de la construcción de la cloaca y de regularizaciones del terreno, mientras que la tierra parece servir de asiento y encaje a las piedras. A estas adecuaciones del terreno se debe el que a veces aparezca la cloaca a más profundidad con un nivel superpuesto de relleno de tosca desmenuzada o (y) de tierra corriente sobre la bóveda de la conducción (como en la calzada que delimita por el norte al peristilo del Teatro, con 80 cm de echadizo sobre la bóveda de la cloaca), en tanto que otras veces las piedras de la pavimentación se asientan directamente sobre la roca, en cuyo caso poseen menor grosor que

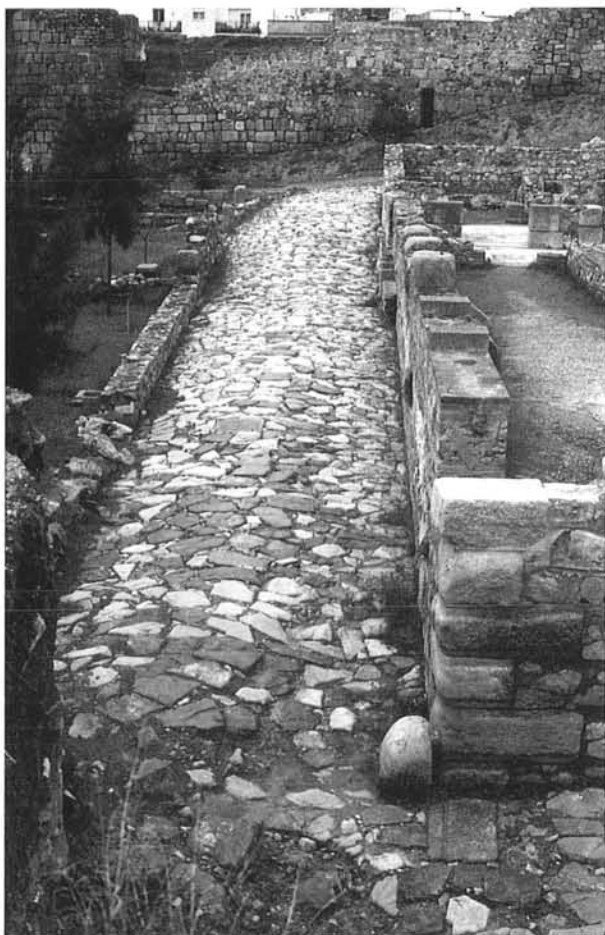
LÁMINA 5

Trazado rectilíneo y superficie convexa de las vías (Alcazaba)

Es característico de las calzadas altoimperiales que vayan provistas de una cierta convexidad (lám. 5), más acentuada en las más antiguas (con lastras de módulo grande) para evitar la formación de charcos y que el agua discurra hacia las márgenes, donde los sumideros la conducen a la cloaca. También se ha justificado esta forma alzada en el centro por el resalte de la bóveda de la cloaca instalada en el eje de cada vía; sin embargo, hay constancia del empleo de esta solución sobre un tomo sobrado de tierra que se

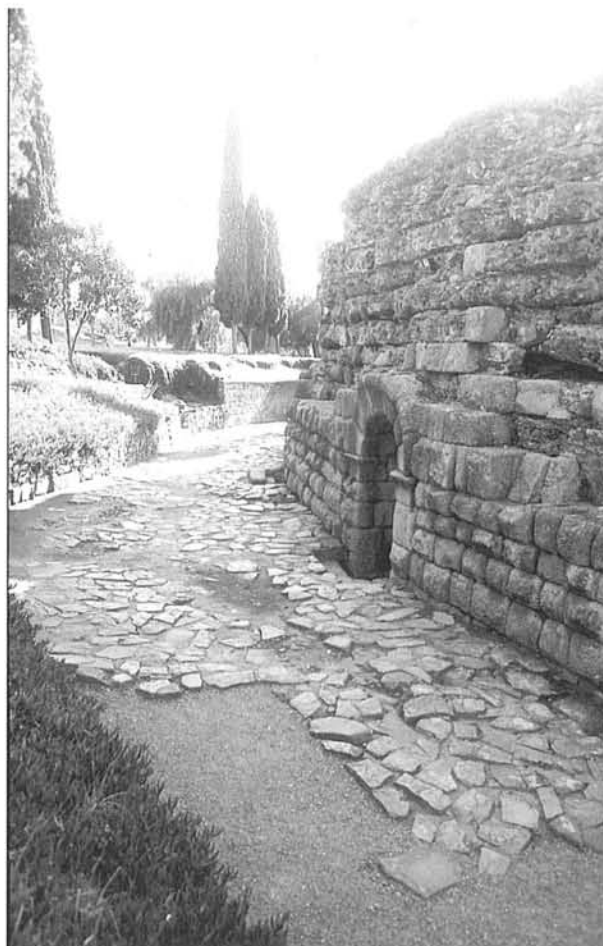
LÁMINA 6

Vía reformada del Teatro

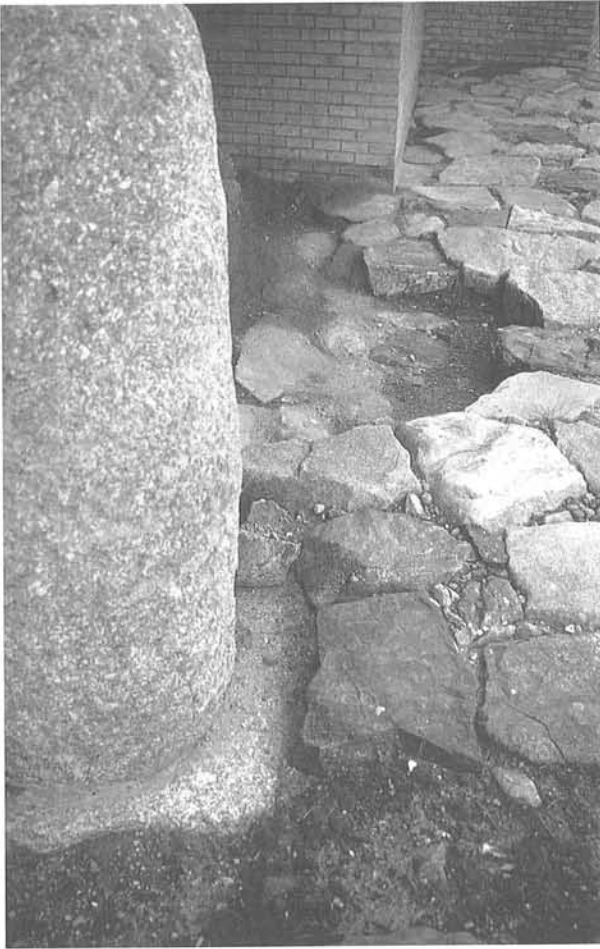
LÁMINA 7

Pie del pórtico y vías superpuestas (Morería)

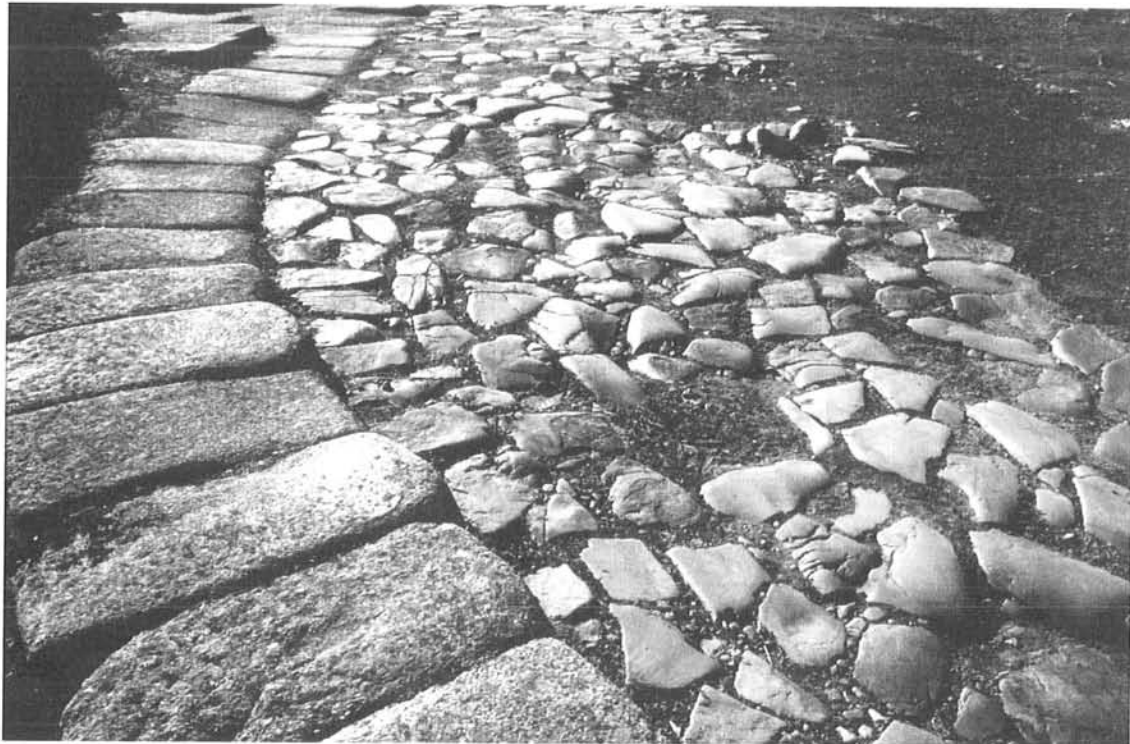
LÁMINA 8

Vía de superficie plana y empedrado de menor tamaño, con acerado (*crepidines*) de cantería (Anfiteatro)

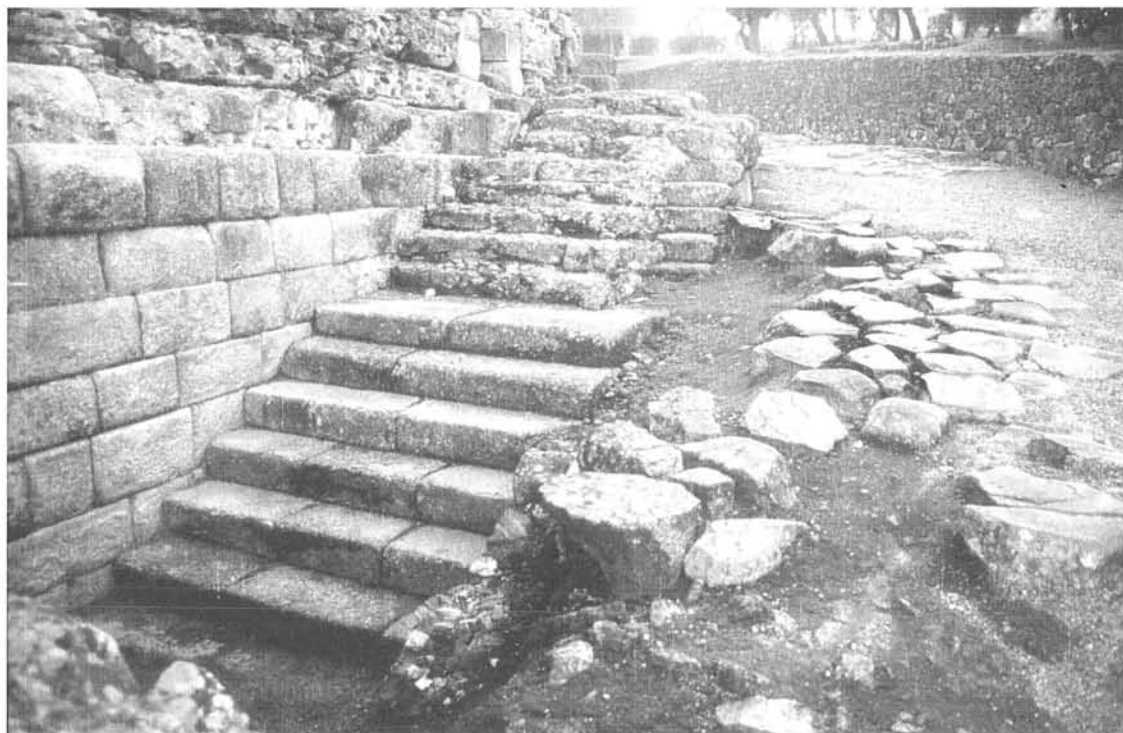
LÁMINA 9

Sobreelevación de la vía que amortiza los primeros peldaños de un cuerpo de escalera del Teatro.

Concretamente se trata de unos macizos de *caementicium* (con peldaños de cantería) de doble acceso enfrentado que comunican con puertas a notable altura del suelo (lám. 9). En la vivienda más al norte del *kardo* que encierra la Alcazaba se documenta otro caso consistente en un escalón frontal sencillo, construido de ladrillo con solería de *opus signinum* (de fragmentos cerámicos grandes). También relacionado con un singular sistema de acceso que estrecha la vía a 4,5 m es el de sendos estribos de un paso elevado que comunica con el graderío alto del Anfiteatro (lám. 18). Esta estructura se ha interpretado en relación a la muralla (Bendala y Durán 198: 258), pero debido a que se encuentra bastante alejada de ella proponemos otra finalidad, la de servir de “puente” que salvase el desnivel causado al excavar el terreno perimetral del Anfiteatro (advírtase cómo la estructura se adosa al talud de la fosa) en las obras para

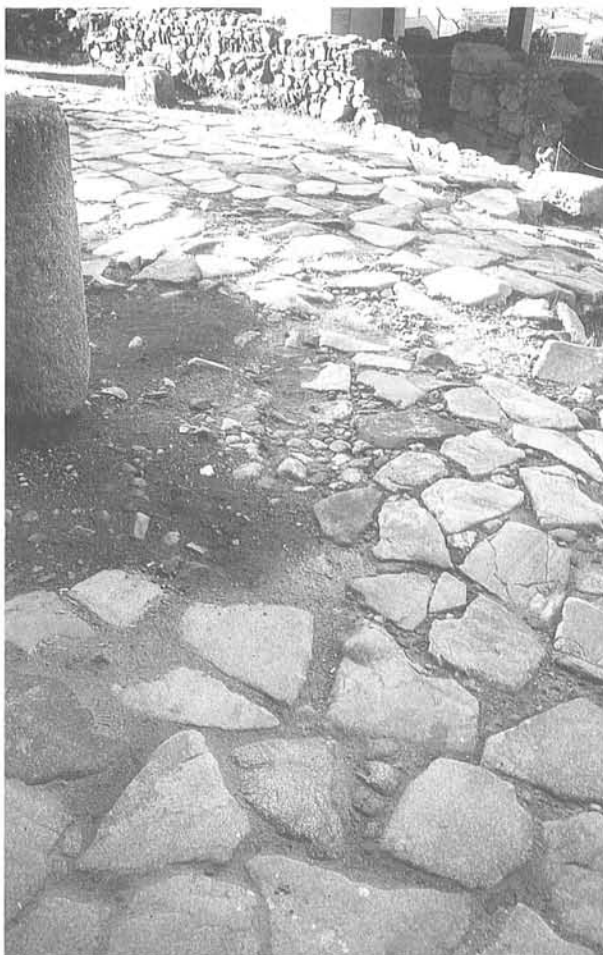
**LÁMINA 10**

Reparaciones con piedra menuda (Morería).

formar rasantes y procurar planos horizontales donde antes había una pendiente. Estas obras menores reintegran la pavimentación con las mismas piezas desmontadas por lo que es fácil que pasen inadvertidas, del mismo modo que hoy no logramos identificar las restauraciones arqueológicas de las vías con losas originales ejecutadas a lo largo del siglo XX. Por otra parte, el paso del tiempo, el uso continuado, las filtraciones de agua etc, terminaban afectando al asiento de las piedras, hundiéndose ligeramente unas y alzándose otras, provocando baches y saltos con las consecuentes molestias a transeúntes y vehículos. Se producen entonces intentos de restablecer rasantes y eliminar obstáculos en el nivel de tránsito mediante la extracción de las lastras sobresalientes para rellenar el hueco resultante con piedras pequeñas compactadas con tierra (lám.10).

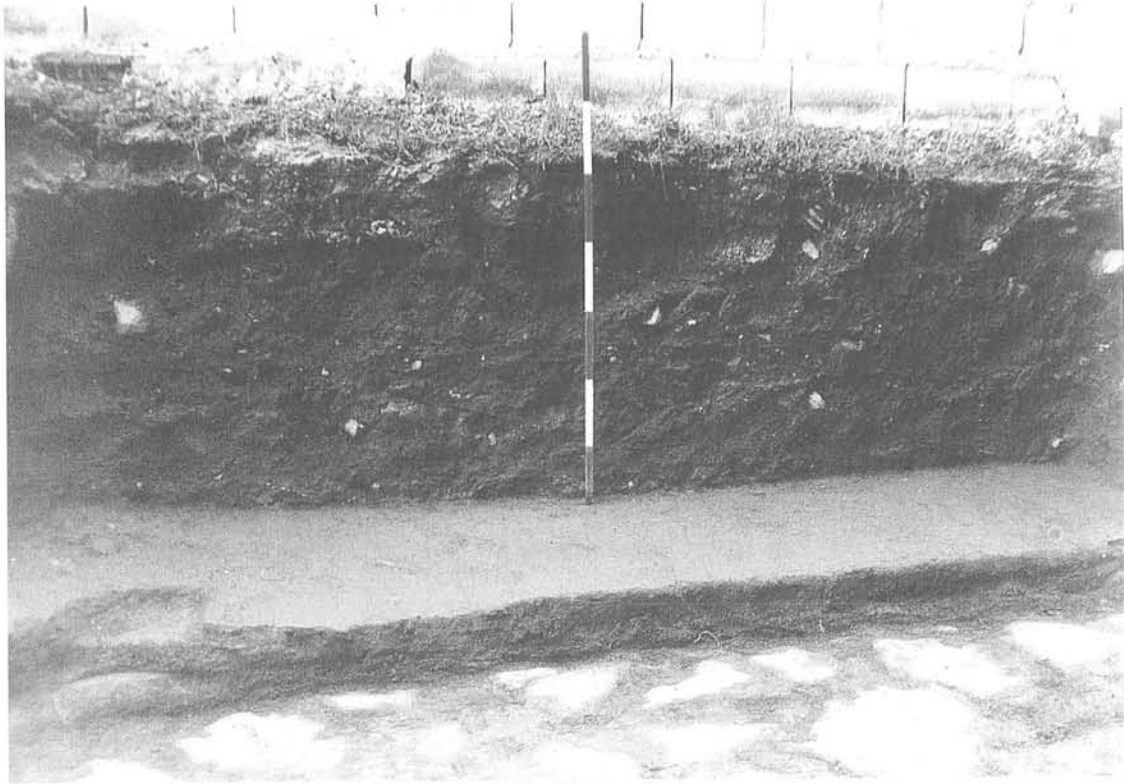
**LÁMINA 11**

Sucesivas pavimentaciones viarias de tierra que ocultan a los empedrados (Morería).

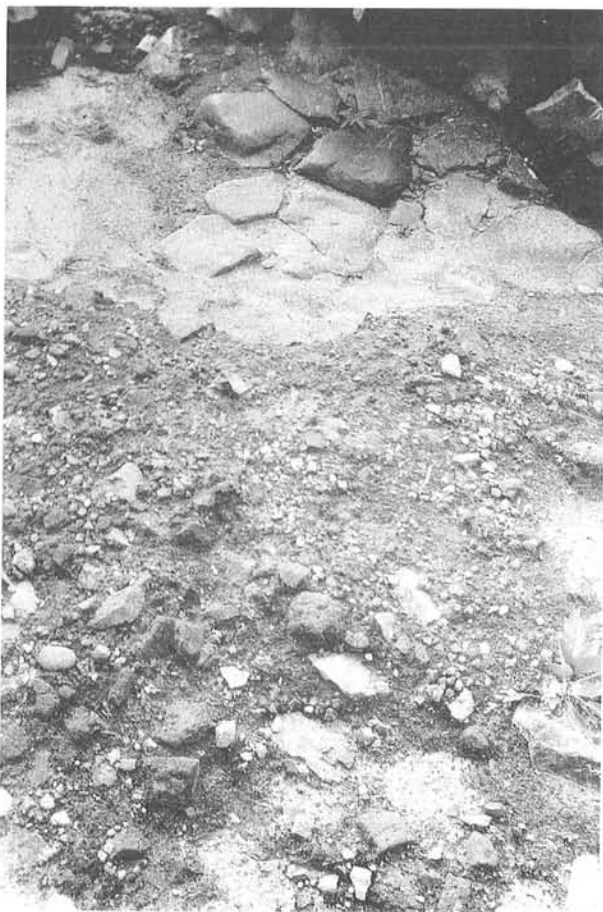
**LÁMINA 13**

Tipo de pavimentación de las vías en época visigoda superpuesta a las romanas (Morería).

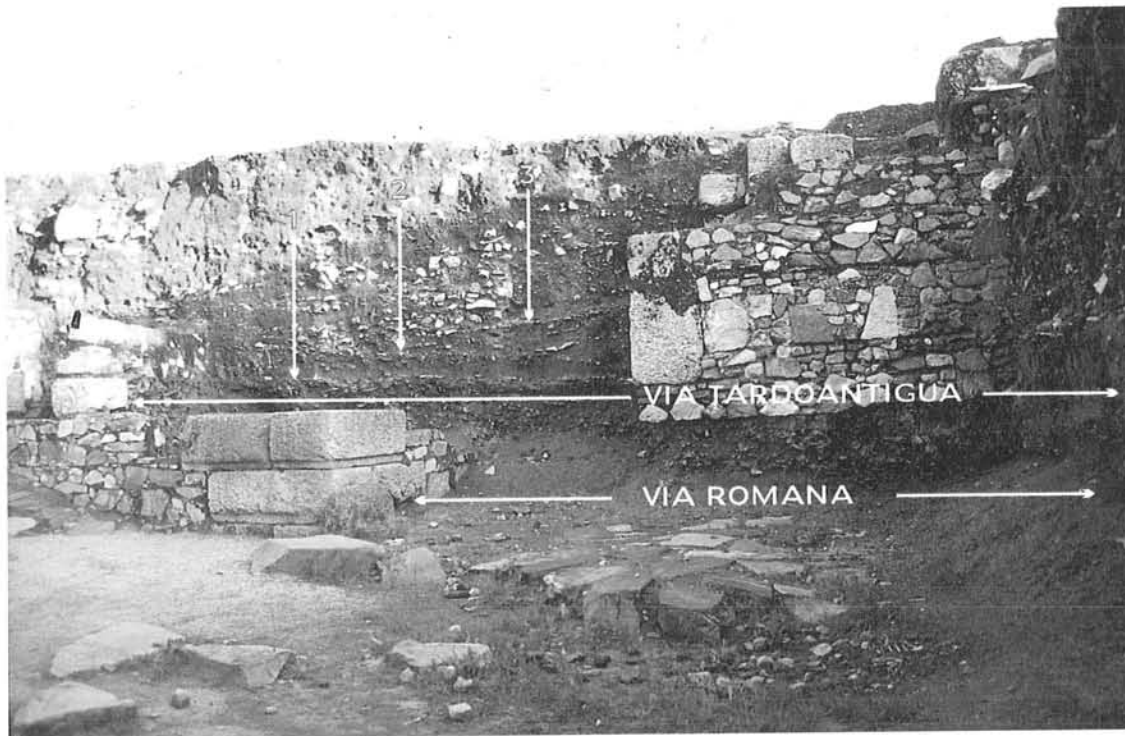
**LÁMINA 14**

Las líneas con tendencia horizontal visibles en sección indican la superposición de vías en época visigoda (a la derecha, un inmueble tardoantiguo que ocupa parte de la calle)

y medio de potencia (lám. 14). En la esquina de sillares de la manzana quedaron las marcas del desgaste a una altura insólita (lám. 21), así como el testimonio de los diferentes recrecidos de la vía hasta el siglo VIII. En el perfil de la excavación que puede contemplarse hoy (lám. 14), se contabilizan (cuanto menos) cinco superposiciones de vías de tierra; la primera, echada sobre el último empedrado, es del mismo tipo de tierra limosa que se documentó en Morería (bajoimperial), por lo que previsiblemente puede estar integrada a su vez por varias superficies de uso que sólo con su correcta excavación se podrá precisar. La segunda es de gran interés porque supuso el ensanchamiento de la calle (a costa de amortizar parte de un inmueble romano) y la elevación de su cota de uso con más de medio metro de cascotes que pueden ponerse en relación con la crisis de la V centuria y su vigencia en época visigoda. Los

tres recrecidos siguientes de casi 30 cm cada uno (lám. 14), son de tierra con superficie de cascajo que abarcarían la etapa visigoda hasta efectuar el corredor defensivo durante el asedio de las tropas islámicas en los años 712 y 713 que amortiza todo el conjunto al igual que ocurre en el solar de Morería. En cambio, en otras vías, la cota de uso se mantuvo con muy escasa elevación. En un solar de una zona alta de la topografía emeritense cercana a los edificios de espectáculos (Alba, 2000: 287) se documentó una vía que había sufrido un hundimiento a causa de haberse venido abajo la cloaca; el socavón fue rellenado con tierra batida y restaurada la rasante apenas unos centímetros por encima del nivel de tránsito de época romana, en tanto que la conducción de saneamiento quedó fuera de servicio en este tramo.

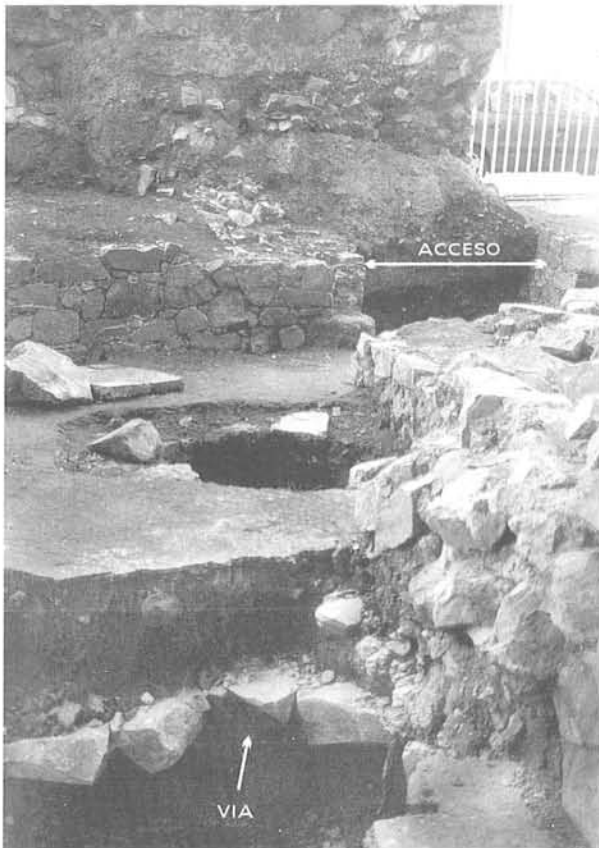
**LÁMINA 15**

Portillo en la muralla (detrás) y vía amortizada por dependencias termales (a la izquierda, es visible el empedrado bajo el suelo de *signinum*)

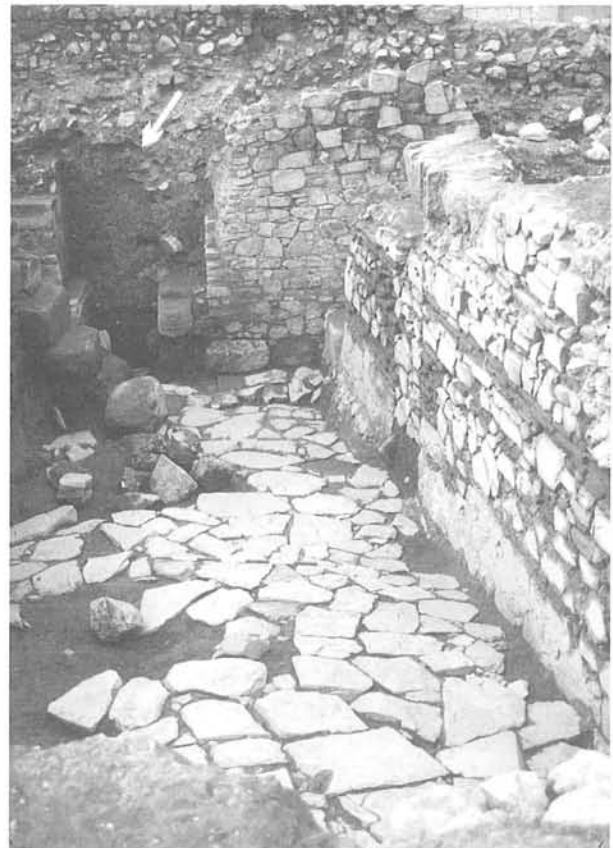
**LÁMINA 16**

Acceso en la muralla (Morería)

Por una de las puertas mejor conservadas en el área de Morería (lám. 16) sabemos que irían rematadas en arco (con ladrillos), que disponían de car-

pintería de cierre (aparecen las quicieras) y que la parte más baja de las jambas iba reforzada con sillares para recibir el roce del eje de los carros u otros golpes. Obviamente el tipo de entrada determinaba la afluencia de tráfico y la intensidad la categoría del eje viario en relación a las zonas más o menos vitales del interior y la importancia de los caminos del exterior. En el siglo V estos vanos serán estrechados unos y tapiados otros por razones de seguridad (Alba, 1998: 374), acentuando la jerarquización de los accesos disponibles y de esta forma, el tránsito por las vías que conducen a ellos, limitando a los usuarios las opciones. En realidad siempre existieron condicionantes que favorecieron el flujo por unas determinadas calles frente a otras, pero la urbe tardoantigua desde finales del siglo V adopta medidas defensivas que reducen ostensiblemente su permeabilidad.

En la etapa visigoda serán recuperadas algunas puertas con su ancho original, mientras otras continuarán cegadas o acortadas. El acceso mostrado en la lámina 16, tras ser nuevamente liberado del tapiado de la quinta centuria, presenta la restauración de una

de las jambas con sillares de pequeño formato, mampostería y cal, que estrechó su luz impidiendo el paso de carros. Tal vez estos indicios también apunten a un control de las mercaderías que entrasen y saliesen de la ciudad.

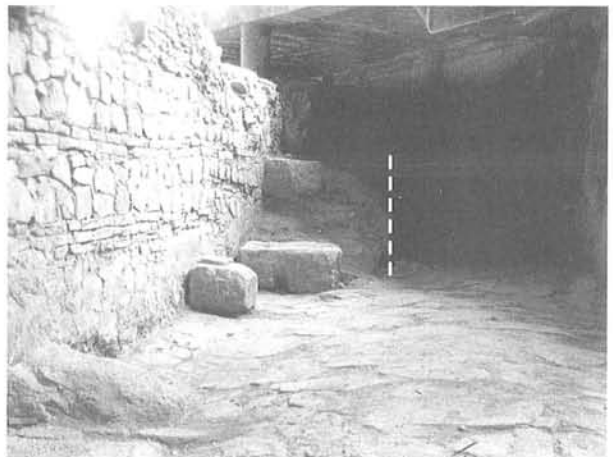
**LÁMINA 17**

Al fondo, cuerpo de escalera que invade la vía.

Tenemos ejemplos de estructuras que ocupan parcialmente la vía, estrechándola, en los bajos de la biblioteca municipal (lám. 17), en el Teatro (Mélida, 1915: 22) y en el Anfiteatro, en relación a accesos o cuerpos de escalera que dan entrada a una vivienda y a los edificios de espectáculos respectivamente.

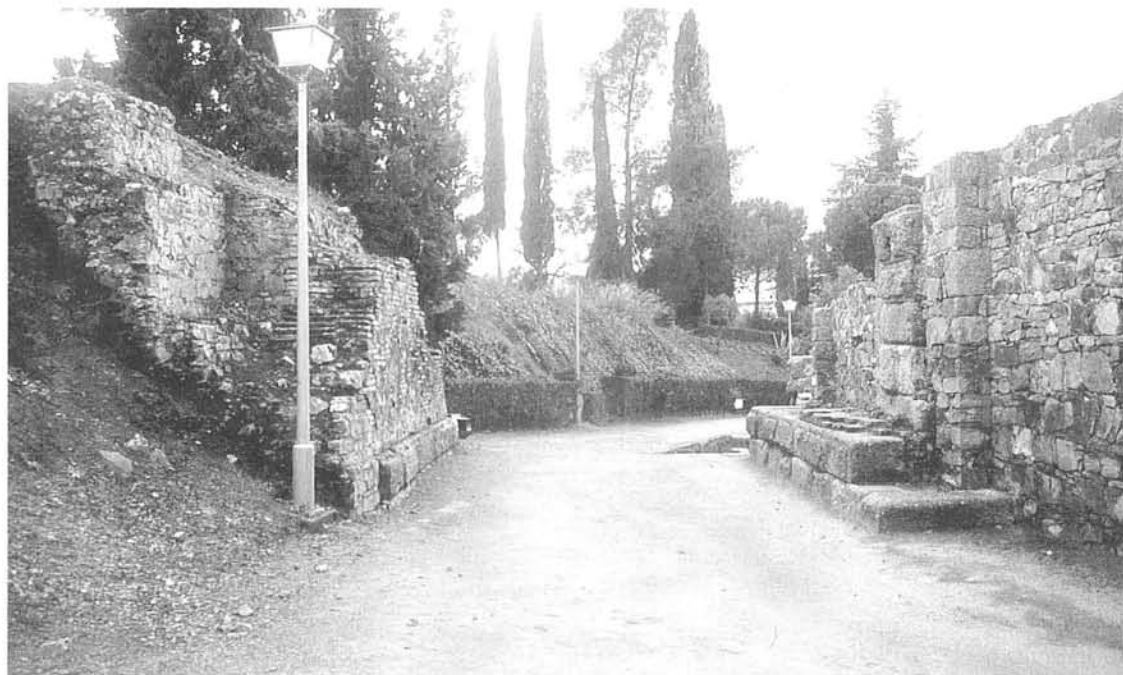
LÁMINA 18

Estribos de un puente para paso elevado al graderío del Anfiteatro (el de la izquierda se adapta al corte en talud del terreno).

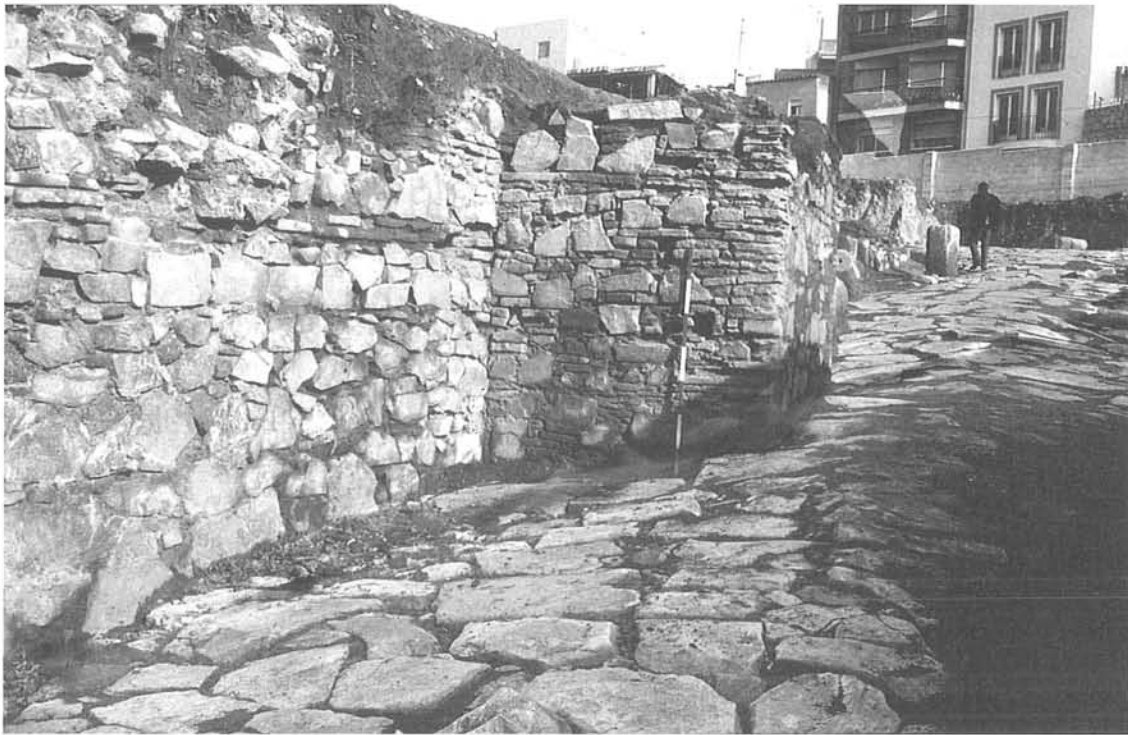
LÁMINA 19

Estructura termal privada que invade parte de la vía (Morería).

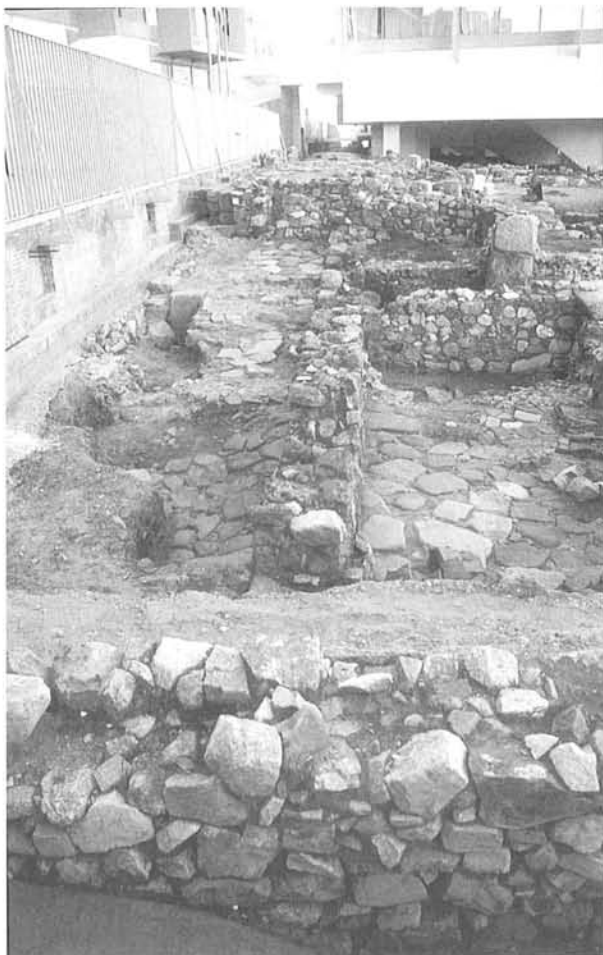
**LÁMINA 20**

Inmueble de época visigoda que ocupa parte de la vía (Morería)

La tendencia de este proceso se mantuvo en la Mérida tardoantigua. En Morería se ha registrado un sólo ejemplo de ocupación parcial de la calle en época visigoda (lám. 20), si bien desplazó el eje de la vía a un lado y mantuvo un ancho superior a cuatro metros al incorporar un espacio desaparecido de pórtico (Alba, 1999: 395 y 403). Recientemente se ha documentado en un solar cercano a Morería, en la

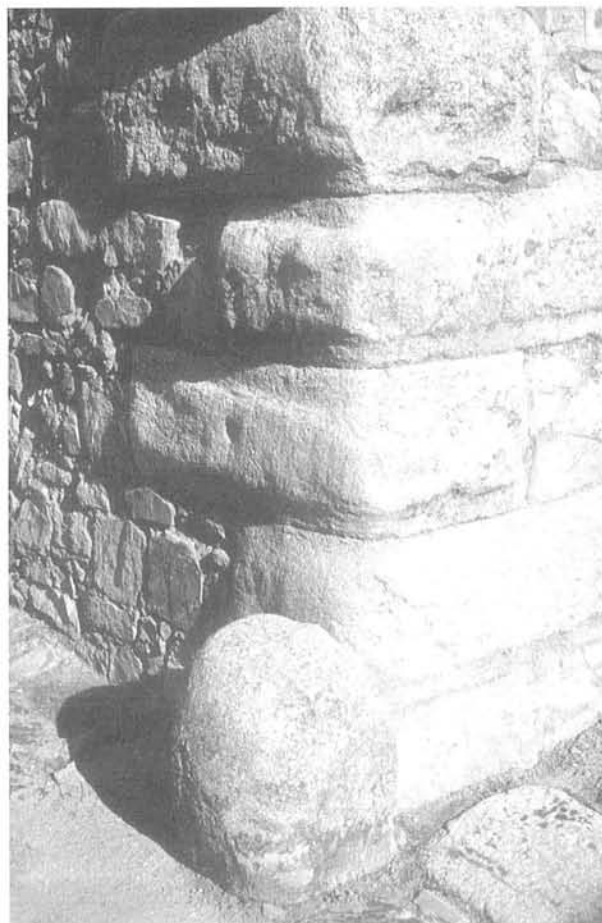
**LÁMINA 21**

Pieza de granito antepuesta para evitar los golpes de los carruajes (advírtase el desgaste que acusa también la esquina del inmueble) (Alcazaba).

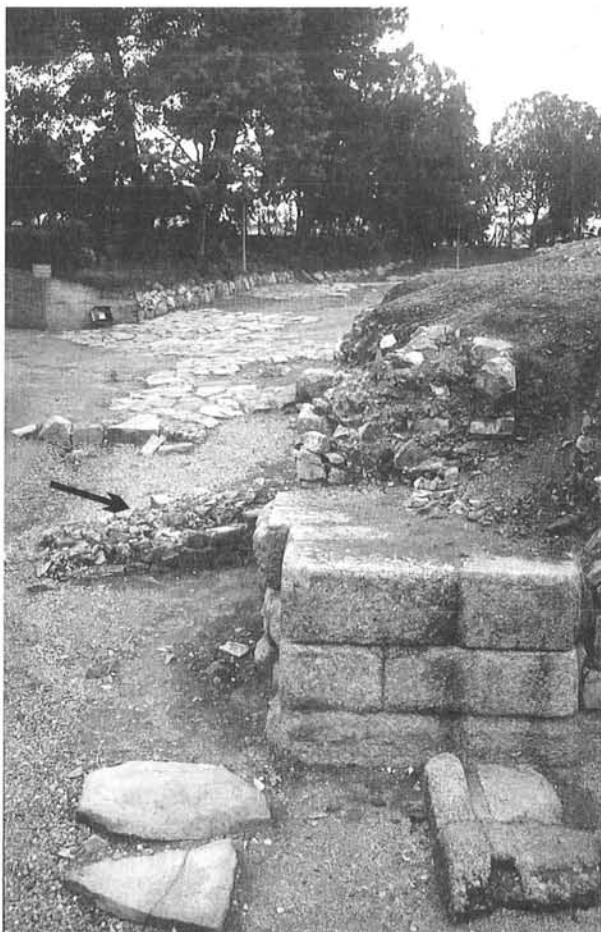
**LÁMINA 22**

Barrera que impedía el tránsito a los carros (Anfiteatro)

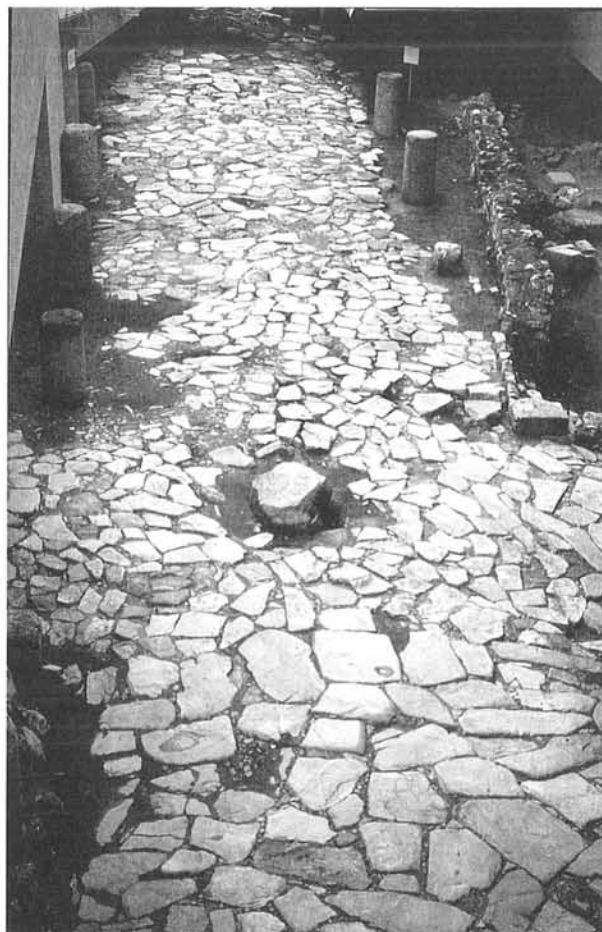
**LÁMINA 23**

Cruce de calzadas en Morería

El bloque céntrico de diorita que sobresale visiblemente en el cruce de Morería tendría múltiples funciones (lám. 23). En primer lugar servir de tapadera a un punto de acceso a las cloacas. La enorme piedra apoya sobre un brocal de granito, y dispone de sendos orificios o gafas para retirarla y colocarla mediante una grúa. Pero son su gran tamaño y sobre-

elevación lo que lleva a relacionarla con la circulación viaria con tres sentidos adicionales: uno para impedir el tránsito por un punto débil de la vía, aquel donde en el subsuelo confluyen las bóvedas de dos cloacas; dos, para servir de rudimentaria rotonda que regule el sentido de la circulación evitando que se enreden las ruedas de los carros al girar para cambiar de calle; y tres, debido a su altura, interviniendo como limitador de velocidad en un punto conflictivo y de escasa visibilidad como es todo cruce. Además, pudo ser utilizado para otros cometidos más circunstanciales como es el de facilitar desde aquí la montura a los jinetes, o servir de improvisados asientos a los transeúntes (lo mismo podría apuntarse de los quitagolpes colocados por delante de las esquinas). Tapaderas de este tipo han aparecido en otros cruces de la red viaria (Mélida, 1910: 121).

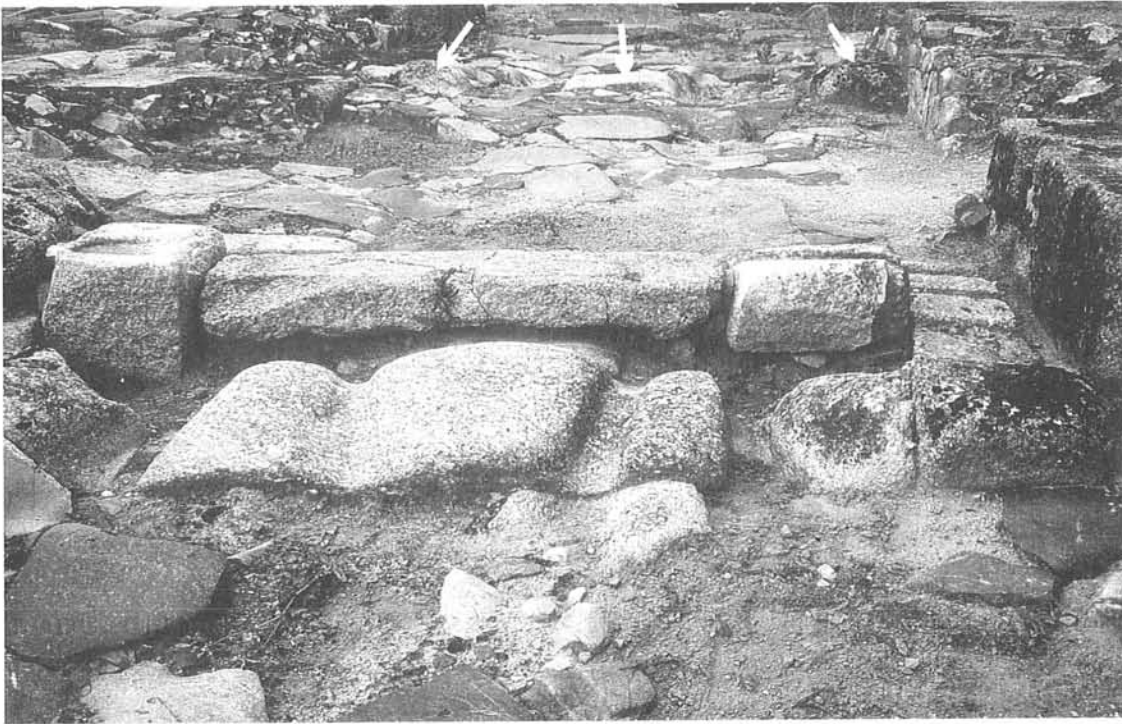
LÁMINA 24

Umbral en resalte para moderar la velocidad de acceso por una de las puertas de la muralla (adviértase el desgaste ocasionado por el paso de los carros). Detrás, piezas interpuestas en la vía.

Durante la etapa visigoda todos estos elementos auxiliares pasaron a caer en desuso (a excepción de los umbrales de las puertas —lám. 24—), bien porque fueron retirados, porque desgastados quedaron fuera de servicio, o porque con los recrecidos de las pavimentaciones terminaron sepultados, sin ser reemplazados por piezas análogas.

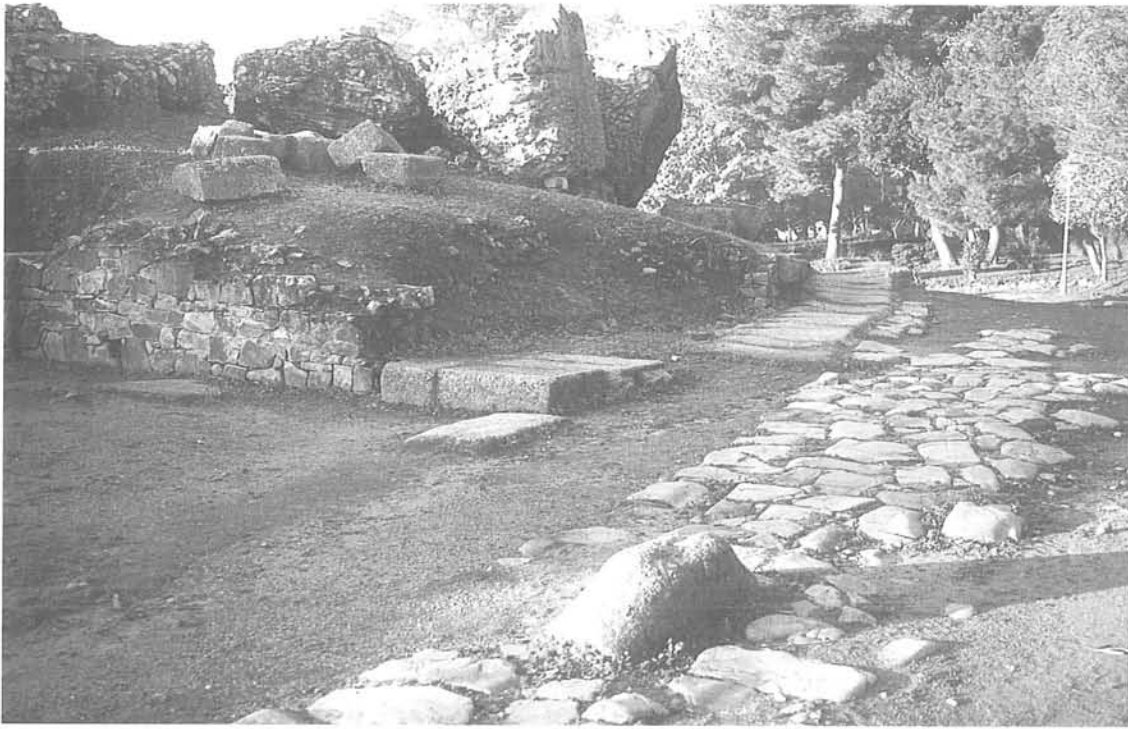
LÁMINA 25

Bloque interpuesto en la vía para moderar la velocidad de los carros (Anfiteatro).

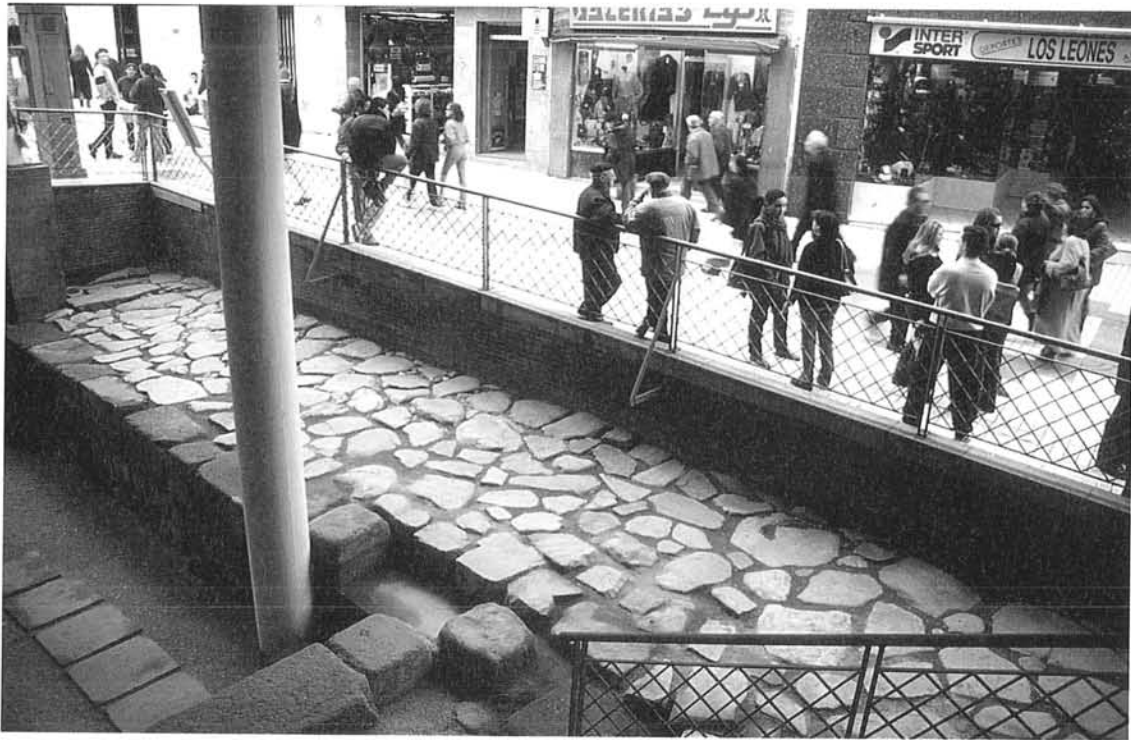
LÁMINA 26

Muchas de las calles de Mérida descienden de aquellas vías romanas, solo que a una cota superior de tránsito. El caso del *decumanus maximus* (en la imagen) ha mantenido su importancia a lo largo de dos milenios.
