# Arquitectura doméstica en las proximidades de la plaza de toros

Intervención arqueológica realizada en un solar de la calle Legión X, nº 25

GILBERTO SÁNCHEZ SÁNCHEZ

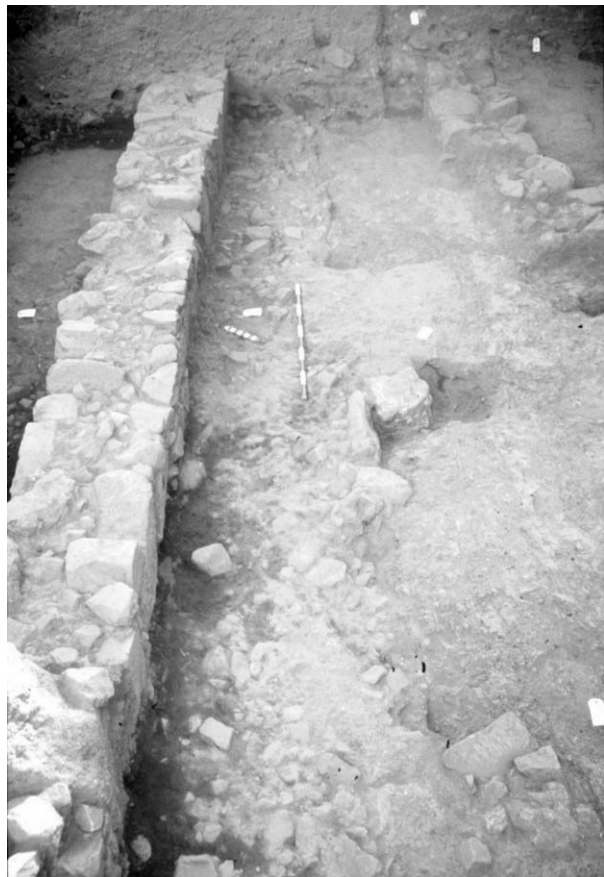
LÁMINA 2

Detalle muro 27 y cimientos ue 39 y 40.

El muro 27 se encuentra formado por gran cantidad de material reutilizado, así como dioritas, granito, fragmento de ladrillos e incluso mármol, todo ello trabado con tierra. Las dimensiones que conserva son de 7'10 m de longitud por 60 cm de anchura y una altura de 50 cm, atravesando la excavación de NE a SW. En relación con este muro, se documentan dos superficies de uso (ue 46 y 47), formadas por tierra muy compactada de color marrón-parduzco.

Por otro lado, en la esquina este del corte se documentan dos cimentaciones (ue 39 y 40), que conforman la esquina de un espacio de habitación. Así la unidad 39, se corresponde con los restos de una cimentación irregular con fábrica a base de mampostería trabada con tierra. Presenta unas dimensiones de 1'30 m de longitud (se pierde por debajo del perfil del corte), por 50 cm de anchura y una altura máxima de unos 20 cm. Sus caras las conforman piedras de mayor tamaño, dejando las pequeñas y fragmentos de ladrillos para su núcleo. La orientación documentada es NW-SE. Por el norte, se le adosa la cimentación 40, con el mismo tipo de fábrica y unas dimensiones conservadas de 2'20 m de longitud por 60 cm de anchura y una altura entre 25 y 30 cm. La orientación que presenta es NE-SW.
